## **Middengebied Schalkwijk Inventarisatie maaiveld, inclusief onderhoudramingen**

Documentnr. 10-125-01-R01 (Definitief) d.d. 20 oktober 2011

Opdrachtgever Gemeente Haarlem  
Project **Inventarisatie maaiveld middengebied Schalkwijk**  
Projectnummer 10-125-01

## NEBEST B.V.

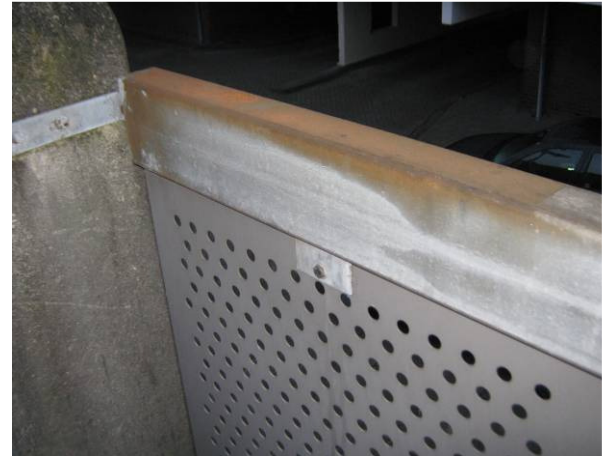
Foto 1

- 1 IS-Onderdeel : Leuning (staal)  
Schade : Onderdelen corroderen  
Oorzaak : Conservering eindelevensduur  
Risico : Onderdelen corroderen waardoor de staat van de onderdelen onvoldoende veiligheid biedt  
Gevolg : Stabiliteit kan worden aangetast  
Aantal : Gehele leuning  
Hoeveelheid : Circa 1955 m<sup>1</sup>  
Beheersmaatregel : Opnieuw verzinken van de leuningconstructie  
Kosten reparatie : Zie instandhoudingsplan  
Locatie : De schade bevindt zich over de gehele leuning van de wandelpromenade  
Opmerking : Geen

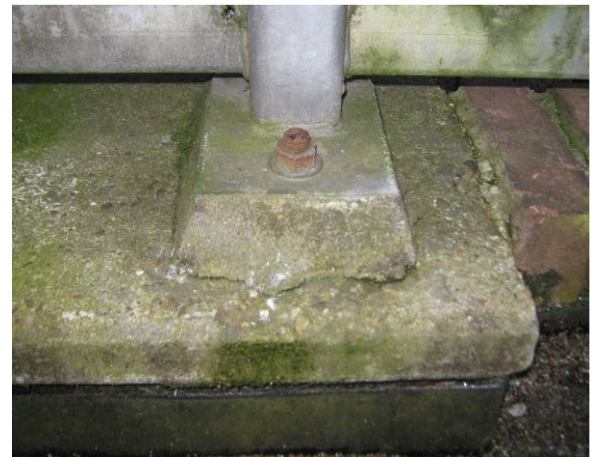
Foto 2

- 2 IS-Onderdeel : Leuning  
Schade : Ankers vertonen corrosie  
Oorzaak : Onvoldoende bescherming  
Risico : Bezwijken bij belasting  
Gevolg : Letselschade voor gebruiker  
Aantal : 10 locaties  
Hoeveelheid : 20 stuks  
Beheersmaatregel : Eenmalige maatregel  
Kosten reparatie : € 800,00  
Locatie : Diverse  
Opmerking : Vervangen door RVS verankering

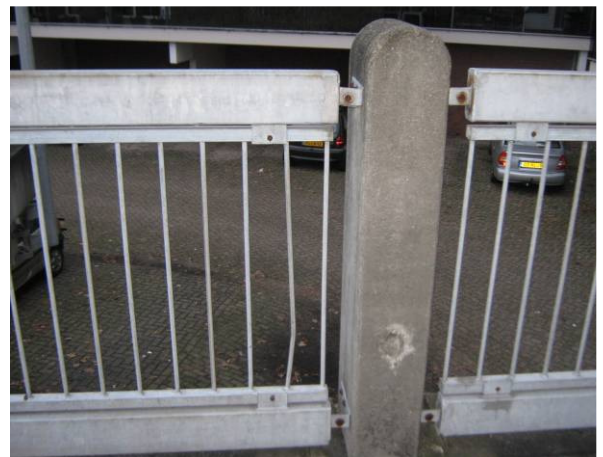
Foto 3

- 3 IS-Onderdeel : Leuning (staal)  
Schade : De leuningconstructie is verbogen  
Oorzaak : Mechanisch invloeden  
Risico : Gevaar voor de gebruiker  
Gevolg : Letsel schade  
Aantal : 8 locaties  
Hoeveelheid : 8 stuks  
Beheersmaatregel : Éénmalige maatregel  
Kosten reparatie : € 1.000,00  
Locatie : Diverse  
Opmerking : Terug buigen van de stijlen

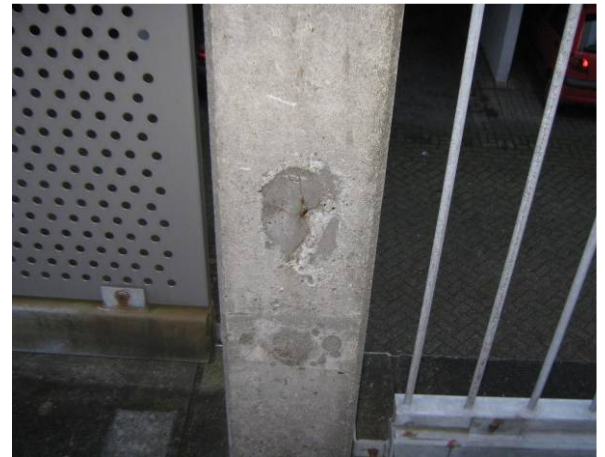
Foto 4

- 4 IS-Onderdeel : Leuning (beton)  
Schade : Loszittende of ontbrekende  
conusvullingen  
Oorzaak : Veroudering  
Risico : Aantasting van betonconstructie  
Gevolg : Betonschade  
Aantal : 4 stuks  
Hoeveelheid : 0,1 m<sup>2</sup>  
Beheersmaatregel : Betonreparatie  
Kosten reparatie : Zie instandhoudingsplan  
Locatie : Diverse  
Opmerking : Kosten herstel opgenomen in  
schampkant

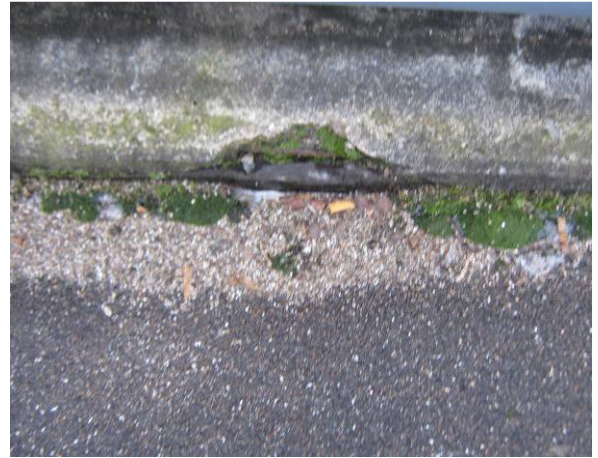
Foto 7

- 7 IS-Onderdeel : Schampkant (beton)  
Schade : Betonschade  
Oorzaak : Onbekend  
Risico : Aantasting van betonconstructie  
Gevolg : Toename betonschade  
Aantal : 16 stuks  
Hoeveelheid : Per stuks < 0,1 m<sup>2</sup>  
Beheersmaatregel : Betonreparatie  
Kosten reparatie : Zie instandhoudingsplan  
Locatie : Diverse  
Opmerking : Geen

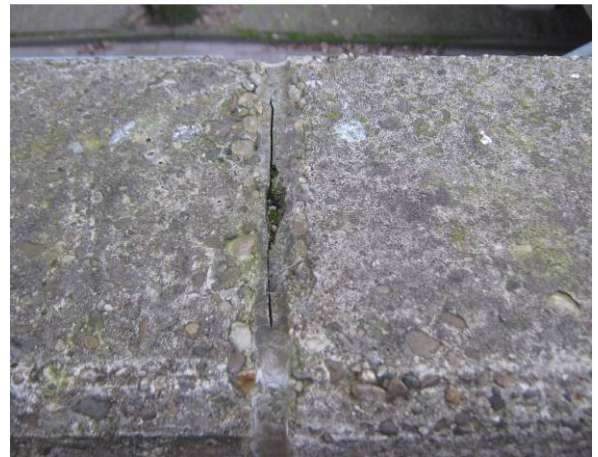
Foto 8

- 8 IS-Onderdeel : Schampkant (beton)  
Schade : De kitvoeg is onthecht  
Oorzaak : Veroudering/onvoldoende onderhoud  
Risico : Lekkage  
Gevolg : Aantasting van betonconstructie  
Aantal : 50 stuks  
Hoeveelheid : Circa 1 m<sup>1</sup> per kitvoeg  
Beheersmaatregel : Kitvoegen vervangen  
Kosten reparatie : Zie instandhoudingsplan  
Locatie : Diverse  
Opmerking : Geen

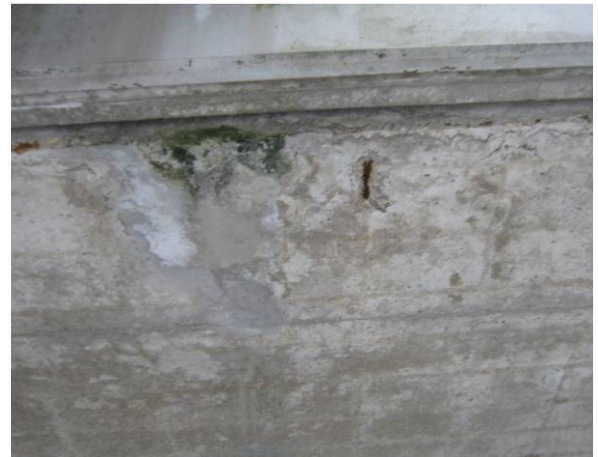
Foto 10

- 10 IS-Onderdeel : Ligger (beton)  
Schade : Betonschade  
Oorzaak : Dekkingsschade  
Risico : De kans bestaat op letselschade van de gebruiker  
Gevolg : Toename betonschades  
Aantal : 140 stuks  
Hoeveelheid : Per stuk < 0,1 m<sup>2</sup>  
Beheersmaatregel : Betonreparatie  
Kosten reparatie : Zie instandhoudingsplan  
Locatie : Diverse  
Opmerking : De schades komen vooral voor met aansluiting steunpunt

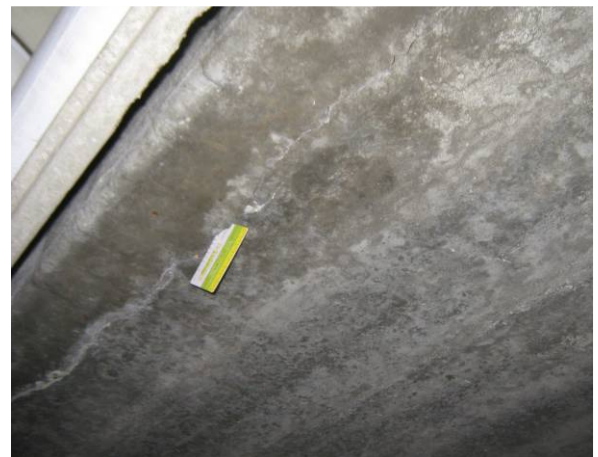
Foto 11

- 11 IS-Onderdeel : Ligger (beton)  
Schade : Scheurvorming  
Oorzaak : Onbekend  
Risico : De kans bestaat op letselschade van de gebruiker en onherstelbare schade  
Gevolg : De constructie kan bezwijken  
Aantal : 13 locaties  
Hoeveelheid : Circa 6 m<sup>1</sup> per locatie  
Beheersmaatregel : Eenmalige maatregel  
Kosten reparatie : € 10.920,00  
Locatie : Diverse  
Opmerking : Vooral zichtbaar bij de trapopgangen

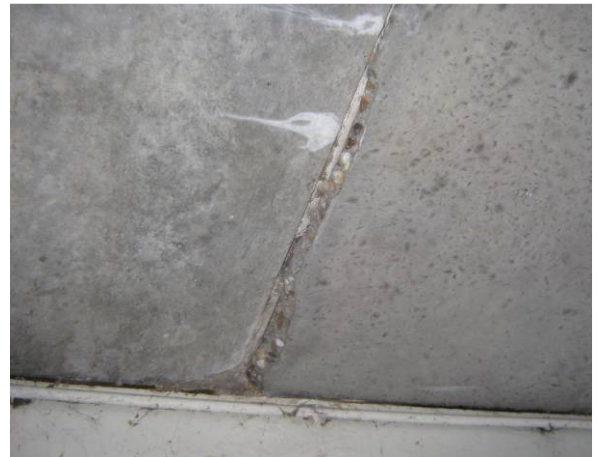
Foto 13

- 13 IS-Onderdeel : Ligger (beton)  
Schade : Lekkage sporen  
Oorzaak : Niet waterdichte slijtlaag bovendeks  
Risico : De wapening wordt belast met water  
Gevolg : Betonschade  
Aantal : Alle liggers  
Hoeveelheid : 7680 m<sup>2</sup>  
Beheersmaatregel : Slijtlaag bovendeks vervangen  
Kosten reparatie : Zie instandhoudingsplan  
Locatie : Gehele constructie  
Opmerking : Maatregel gietasfalt

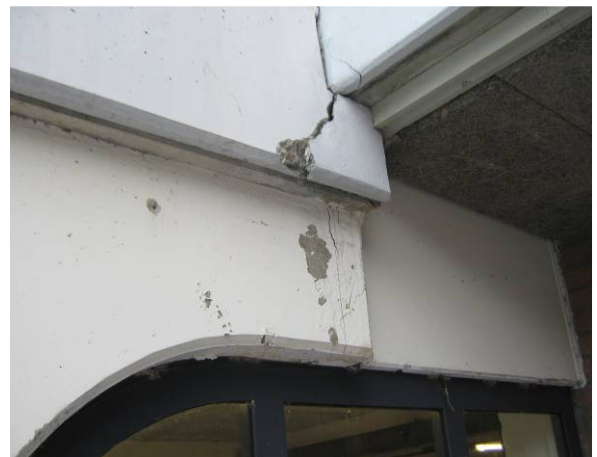
Foto 14

- 14 IS-Onderdeel : Randelement (beton)  
Schade : Betonschade  
Oorzaak : Verhinderde vervorming  
Risico : De kans bestaat op letselschade van de gebruiker  
Gevolg : Toename betonschade en onherstelbare schade  
Aantal : 2 locaties  
Hoeveelheid : 1 m<sup>2</sup>  
Beheersmaatregel : Éénmalige maatregel  
Kosten reparatie : € 1.200,00  
Locatie : Nabij C1000 en bij trapopgang  
Opmerking : Betonreparatie

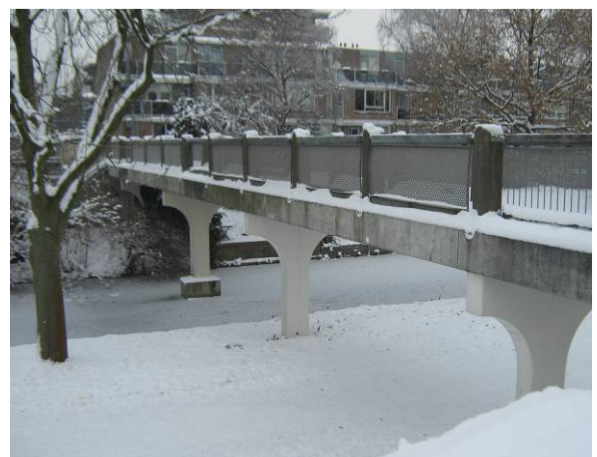
Foto 15

- 15 IS-Onderdeel : Randelement (beton)  
Schade : Verkrijt oppervlak  
Oorzaak : Veroudering  
Risico : Aantasting van betonconstructie  
Gevolg : Betonschade  
Aantal : Circa 1950 m<sup>1</sup>  
Hoeveelheid : Circa 0,5 m<sup>1</sup> x 1950 m<sup>1</sup>  
Beheersmaatregel : Conserveren  
Kosten reparatie : Zie instandhoudingsplan  
Locatie : Gehele constructie  
Opmerking : Geen

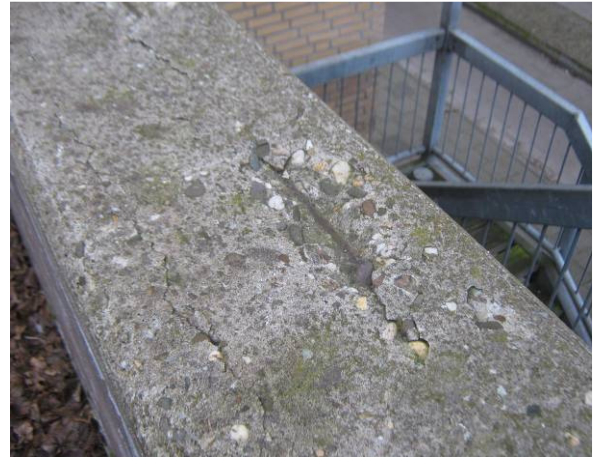
Foto 16

- 16 IS-Onderdeel : Dekslloof (beton)  
Schade : Betonschade met zichtbare wapening  
Oorzaak : Onvoldoende dekking  
Risico : Betonschade neemt toe  
Gevolg : Onherstelbare schade  
Aantal : 1 locatie  
Hoeveelheid : Circa 0,5 m<sup>2</sup>  
Beheersmaatregel : Betonreparatie  
Kosten reparatie : Zie instandhoudingsplan  
Locatie : Diverse  
Opmerking : Geen

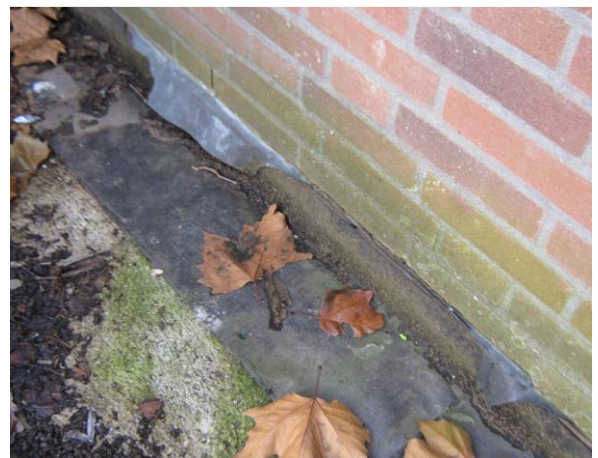
Foto 18

- 18 IS-Onderdeel : Metselwerk  
Schade : De loodslab ontbreekt of is afgescheurd  
Oorzaak : Veroudering van  
Risico : De constructie kan worden belast met lekwater  
Gevolg : Lekkage  
Aantal : 4 locaties  
Hoeveelheid : 15 m<sup>1</sup>  
Beheersmaatregel : Eenmalige maatregel  
Kosten reparatie : € 500,00  
Locatie : Diverse  
Opmerking : Loodslab aanbrengen

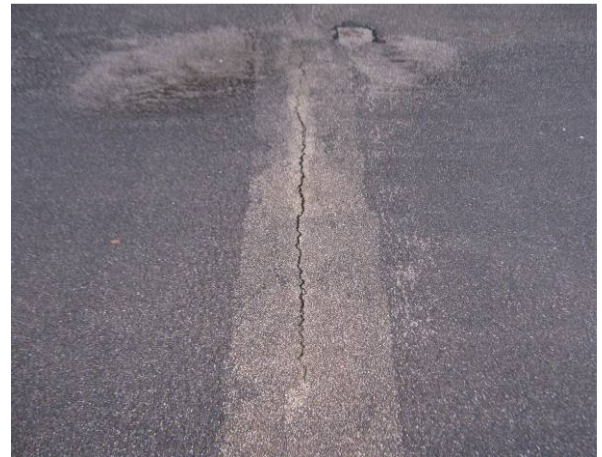
Foto 19

Aantal : 6 locaties  
Hoeveelheid : 6 stuks à 10 m<sup>1</sup>  
Beheersmaatregel : Voegconstructie aanbrengen  
Kosten reparatie : Zie instandhoudingsplan  
Locatie : Diverse  
Opmerking : "Hotspot" plek zie hoofdstuk 5

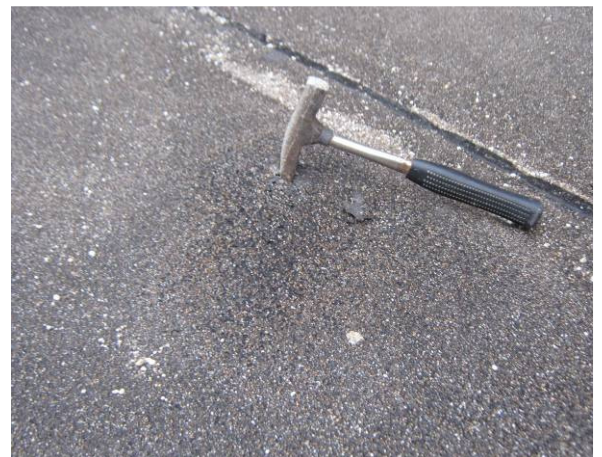
Foto 20

Aantal : 32 locaties  
Hoeveelheid : Circa 16 m<sup>2</sup>  
Beheersmaatregel : Repareren  
Kosten reparatie : Zie instandhoudingsplan  
Locatie : Diverse  
Opmerking : Geen

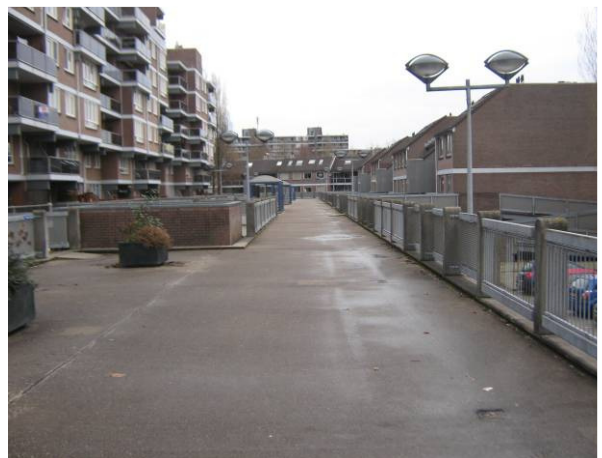
Foto 21

Aantal : Over het gehele oppervlak  
Hoeveelheid : 7680 m<sup>2</sup>  
Beheersmaatregel : Op afschot leggen van de slijtlaag  
Kosten reparatie : Zie instandhoudingsplan  
Locatie : Diverse  
Opmerking : "Hotspot" plek zie hoofdstuk 5

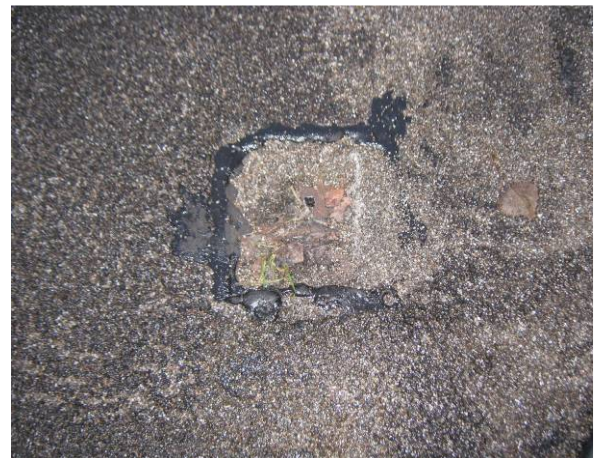
Foto 24

- 24 IS-Onderdeel : Hemelwaterafvoer  
Schade : De HWA roosters zijn vervuild met gietasfalt  
Oorzaak : Uitvoeringsfout  
Risico : Hoofddraagconstructie kan worden aangetast/lekkage  
Gevolg : Toename betonschade en lekkage onderliggende constructie  
Aantal : 58 stuks  
Hoeveelheid : 58 stuks  
Beheersmaatregel : Eenmalige maatregel  
Kosten reparatie : € 1.000,00  
Locatie : Diverse  
Opmerking : Reinigen

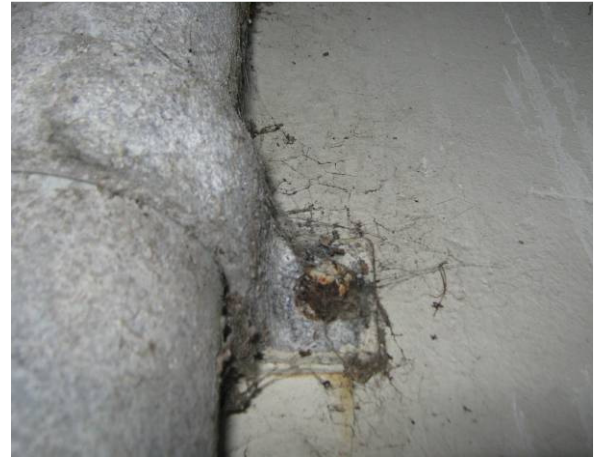
Foto 25

- 25 IS-Onderdeel : Hemelwaterafvoer  
Schade : Verankeringbouten zijn gecorrodeerd  
Oorzaak : Onvoldoende bescherming  
Risico : Afname diameter  
Gevolg : Bezwijken bij belasting  
Aantal : Circa 160 stuks  
Hoeveelheid : Circa 4 stuks per aantal  
Beheersmaatregel : Éénmalige maatregel  
Kosten reparatie : € 2.560,00  
Locatie : Gehele constructie  
Opmerking : Vervangen voor RVS verankering

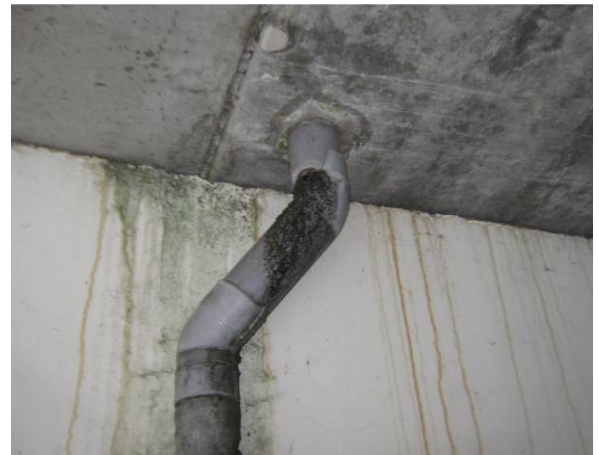
Foto 26

- 26 IS-Onderdeel : Hemelwaterafvoer  
Schade : De HWA-buis is defect  
Oorzaak : Onbekend  
Risico : Constructie wordt belast met lekwater  
Gevolg : Toename betonschade  
Aantal : 8 locaties  
Hoeveelheid : 8 stuks  
Beheersmaatregel : HWA-buis vervangen  
Kosten reparatie : Zie instandhoudingsplan  
Locatie : Diverse  
Opmerking : Geen

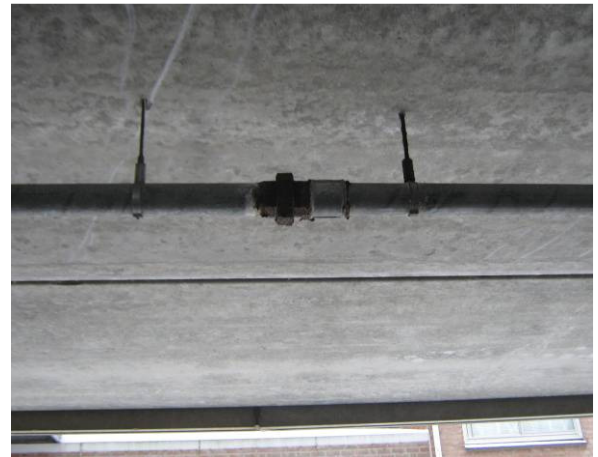
Foto 28

- 28 IS-Onderdeel : Stijgleiding  
Schade : Corrosie op de stijgleiding  
Oorzaak : Veroudering  
Risico : Bij water aanvoer kan de leiding springen  
Gevolg : Bij brand kan geen gebruik worden gemaakt van de blusleiding  
Aantal : 8 locaties  
Hoeveelheid : 8 stuks  
Beheersmaatregel : Zie regelgeving: Artikel 6 Droge blusleiding  
Kosten reparatie : Onbekend  
Locatie : Diverse  
Opmerking : Droge stijgleidingen dienen te voldoen aan de NEN 1594

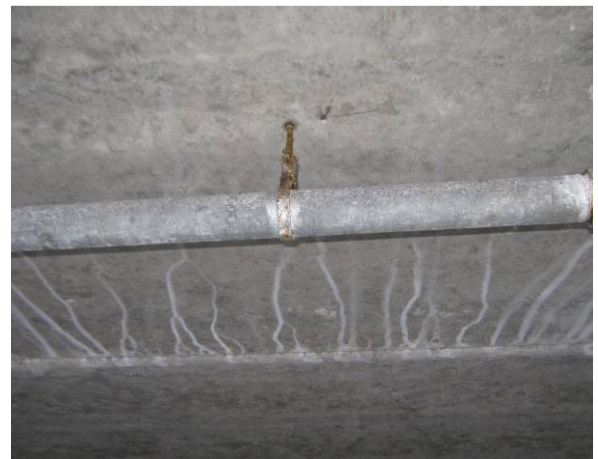
Foto 29

- 29 IS-Onderdeel : Stijgleiding  
Schade : De beugels zijn gecorrodeerd  
Oorzaak : Onvoldoende bescherming  
Risico : Afname diameter  
Gevolg : Bezwijken bij belasting  
Aantal : 80% van alle beugels  
Hoeveelheid : Onbekend  
Beheersmaatregel : Eenmalige maatregel  
Kosten reparatie : € 4.000,00  
Locatie : Diverse  
Opmerking : Vervangen door onderhoudsvrije beugels (PVC)

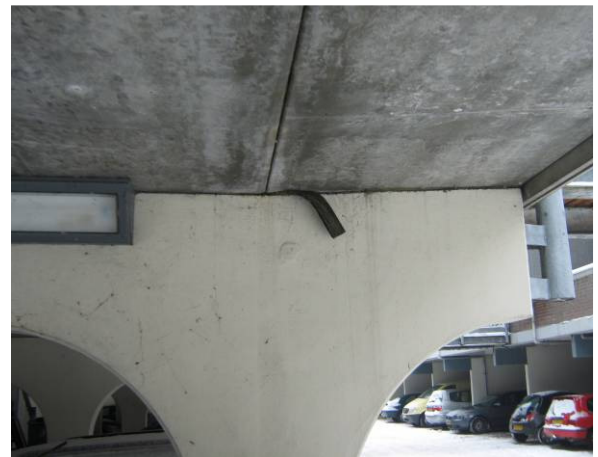
Foto 30

- 30 IS-Onderdeel : Oplegrubber  
Schade : Oplegrubber ligt niet op zijn plaats  
Oorzaak : Verplaatsing dek  
Risico : Kan niet meer zijn functie vervullen  
Gevolg : Toename betonschade constructie veiligheid komt in het geding  
Aantal : 13 locaties  
Hoeveelheid : 15 stuks  
Beheersmaatregel : Vervangen of terug plaatsen  
Kosten reparatie : Zie instandhoudingsplan  
Locatie : Diverse  
Opmerking : Geen

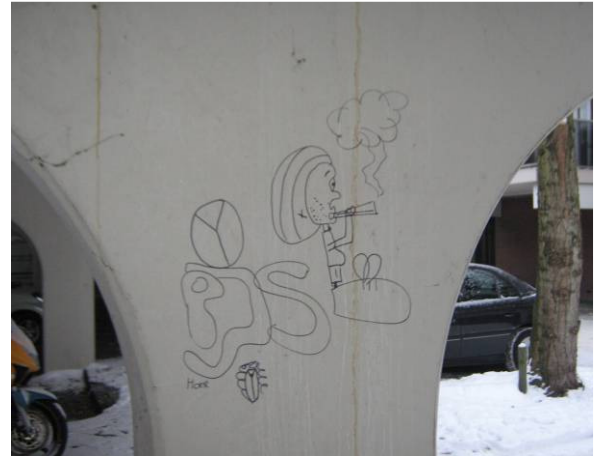
Foto 31

31 IS-Onderdeel : Wand  
Schade : Vervuild met graffiti  
Oorzaak : Vandalisme  
Risico : Esthetisch  
Gevolg : Verpaupering  
Aantal : 3 locaties  
Hoeveelheid : 10 m<sup>2</sup>  
Beheersmaatregel : Eenmalige maatregel  
Kosten reparatie : € 500,00  
Locatie : Diverse  
Opmerking : Reinigen

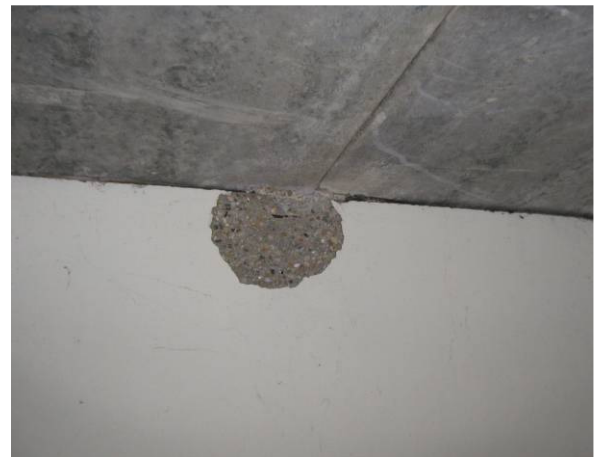
Foto 32

32 IS-Onderdeel : Wand  
Schade : Vertoont een betonschade  
Oorzaak : Verhinderde vervorming/  
dekkingschade  
Risico : Steunpunt wordt aangetast  
Gevolg : Toename betonschade  
Aantal : 5 locaties  
Hoeveelheid : Circa 1 m<sup>2</sup>  
Beheersmaatregel : Betonreparatie  
Kosten reparatie : Zie instandhoudingsplan  
Locatie : Diverse  
Opmerking : Geen

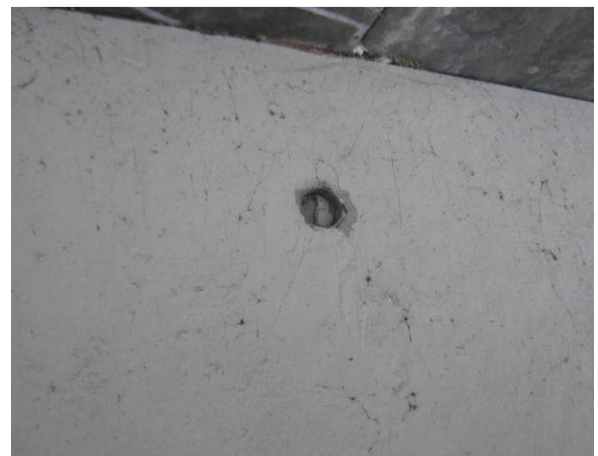
Foto 33

33 IS-Onderdeel : Wand  
Schade : Loszittende of ontbrekende  
conusvullingen  
Oorzaak : Veroudering  
Risico : Aantasting van betonconstructie  
Gevolg : Betonschade  
Aantal : 15 stuks  
Hoeveelheid : 15 locaties  
Beheersmaatregel : Betonreparatie  
Kosten reparatie : Zie instandhoudingsplan  
Locatie : N.v.t.  
Opmerking : Geen

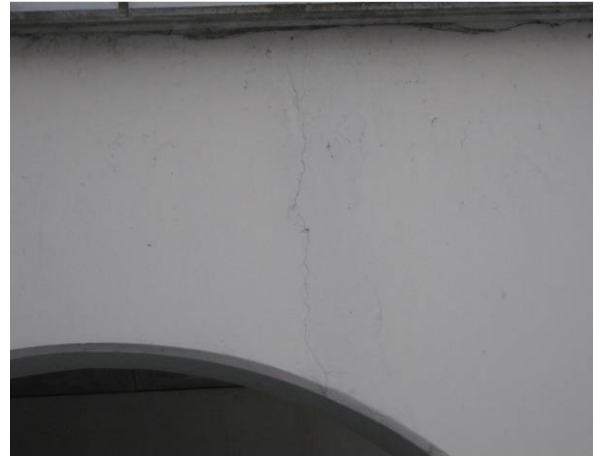
Foto 34

- 34 IS-Onderdeel : Wand  
Schade : De wand is gescheurd  
Oorzaak : Zetting  
Risico : De wand wordt aangetast  
Gevolg : Betonschade  
Aantal : 5 locaties  
Hoeveelheid : Circa 1 m<sup>1</sup> per locatie  
Beheersmaatregel : Indien > 0,2 mm injecteren  
Kosten reparatie : Zie instandhoudingsplan  
Locatie : Diverse  
Opmerking : Geen

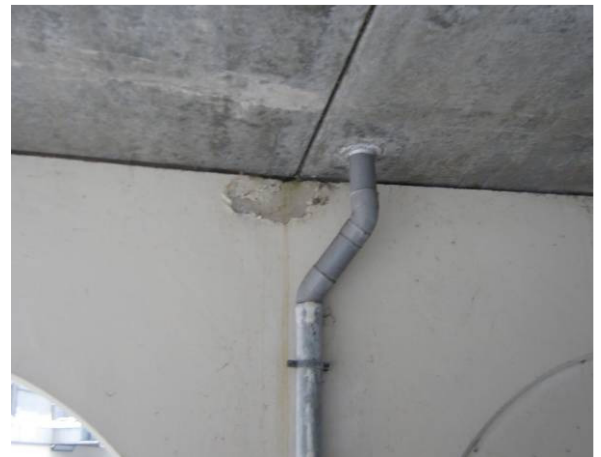
Foto 36

- 36 IS-Onderdeel : Wand  
Schade : De conservering is gebladderd  
Oorzaak : Vocht  
Risico : Betonschade  
Gevolg : Steunpunt wordt aangetast  
Aantal : 9 locaties  
Hoeveelheid : 20 m<sup>2</sup>  
Beheersmaatregel : Conserveren  
Kosten reparatie : Zie instandhoudingsplan  
Locatie : Diverse  
Opmerking : Geen

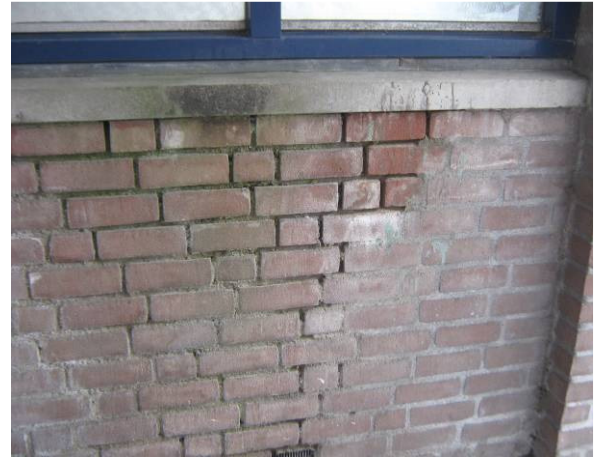
Foto 37

- 37 IS-Onderdeel : Metselwerk  
Schade : Het voegwerk is uitgewassen  
Oorzaak : Erosie  
Risico : Metselwerk functioneert niet meer naar behoren/gevaar voor gebruiker  
Gevolg : Onherstelbare schade  
Aantal : 12 locaties  
Hoeveelheid : Circa 2 m<sup>2</sup> per locatie  
Beheersmaatregel : Opnieuw voegen  
Kosten reparatie : Zie instandhoudingsplan  
Locatie : Diverse  
Opmerking : Geen

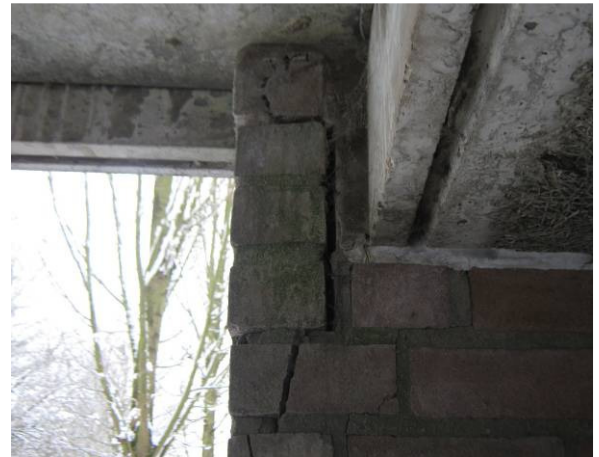
Foto 38

- 38 IS-Onderdeel : Metselwerk  
Schade : Gescheurd  
Oorzaak : Zetting  
Risico : De kans bestaat op letselschade van de gebruiker  
Gevolg : Onherstelbare schade  
Aantal : 3 locaties  
Hoeveelheid : Circa 1 m<sup>2</sup> per locatie  
Beheersmaatregel : Eenmalige maatregel  
Kosten reparatie : € 1.200,00  
Locatie : Nabij C1000  
Opmerking : Metselwerk vervangen

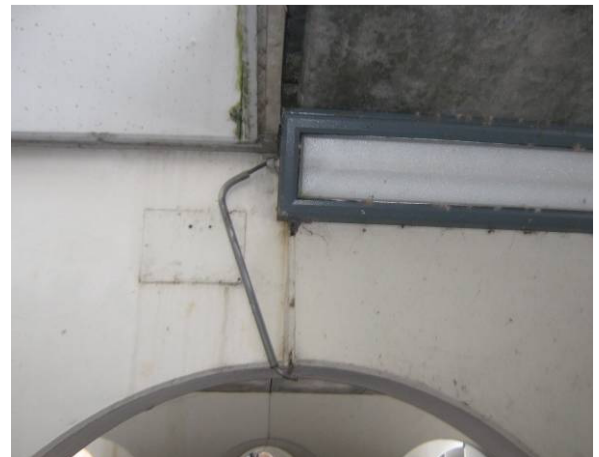
Foto 39

- 39 IS-Onderdeel : Verlichting  
Schade : Electra kabel hangt los  
Oorzaak : Onvoldoende onderhoud  
Risico : Veiligheid voor gebruiker in het geding  
Gevolg : Schade claim  
Aantal : 1 Stuks  
Hoeveelheid : 1 Stuks  
Beheersmaatregel : Eenmalige maatregel  
Kosten reparatie : € 500,00  
Locatie : Diverse  
Opmerking : Geen

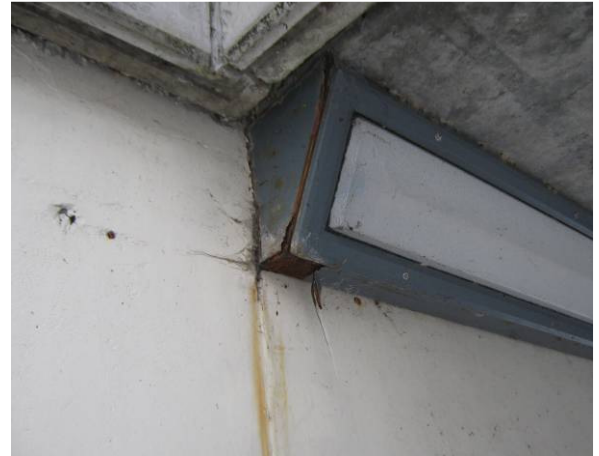
Foto 40

40 IS-Onderdeel : Verlichting  
Schade : De armatuur is gecorrodeerd  
Oorzaak : Lekkage  
Risico : Onherstelbare schade  
Gevolg : Extra kosten  
Aantal : 97 stuks  
Hoeveelheid : 97 stuks  
Beheersmaatregel : Vervangen  
Kosten reparatie : Zie instandhoudingsplan  
Locatie : Gehele constructie  
Opmerking : Geen

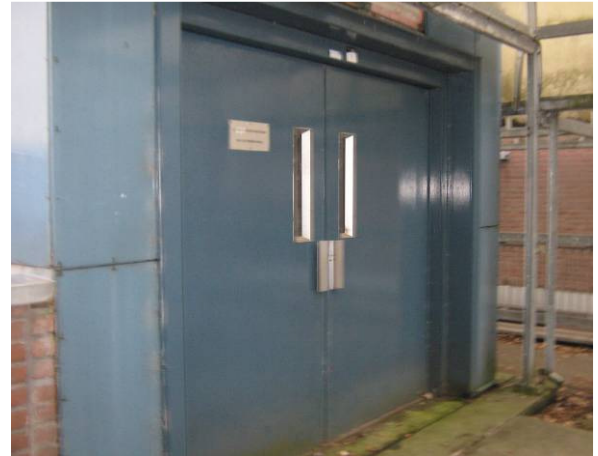
Foto 41

41 IS-Onderdeel : Deur (staal)  
Schade : De conservering is verkrijt  
Oorzaak : Veroudering  
Risico : Esthetisch  
Gevolg : Verpaupering  
Aantal : 1 locatie  
Hoeveelheid : 25 m<sup>2</sup>  
Beheersmaatregel : Conserveren  
Kosten reparatie : Zie instandhoudingsplan  
Locatie : Lift  
Opmerking : Geen

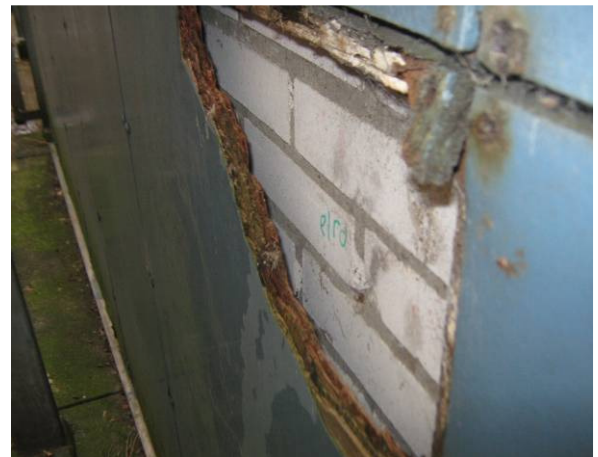
Foto 42

42 IS-Onderdeel : Paneel (hout)  
Schade : De houten paneel is beschadigd  
Oorzaak : Vandalisme  
Risico : Esthetisch  
Gevolg : Verpaupering  
Aantal : 1 locatie  
Hoeveelheid : 6 platen  
Beheersmaatregel : Eenmalige maatregel  
Kosten reparatie : € 900,00  
Locatie : Lift  
Opmerking : Vervangen houten panelen

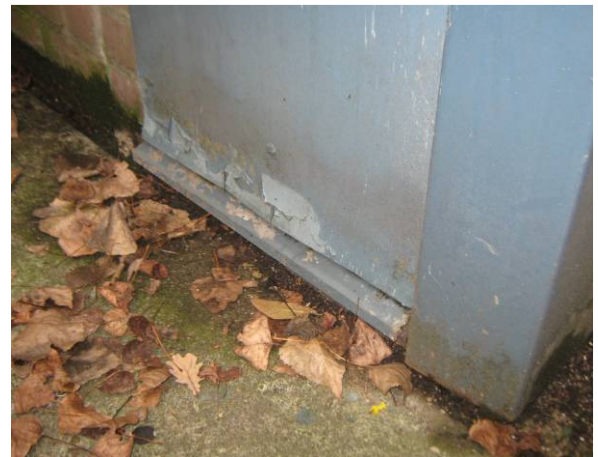
Foto 43

43 IS-Onderdeel : Paneel (hout)  
Schade : De conservering van het paneel is gebladderd  
Oorzaak : Onvoldoende bescherming  
Risico : Onherstelbare schade  
Gevolg : Extra kosten  
Aantal : 2 locaties  
Hoeveelheid : 15 m<sup>2</sup>  
Beheersmaatregel : Reinigen en conserveren  
Kosten reparatie : Zie instandhoudingsplan  
Locatie : Lift  
Opmerking : Geen

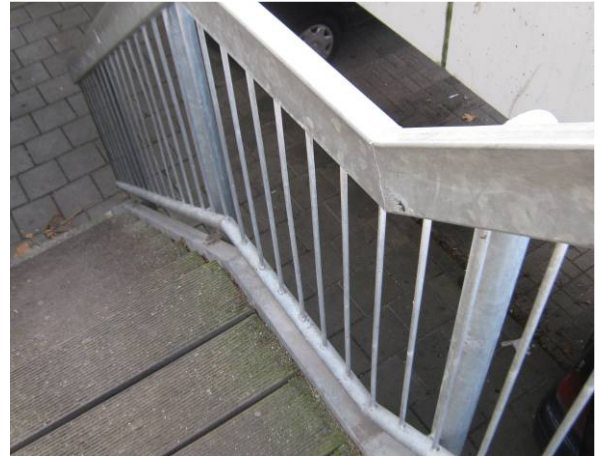
Foto 44

- 44 IS-Onderdeel : Leuning (staal)  
Schade : Onderdelen corroderen  
Oorzaak : Conservering eindelevensduur  
Risico : Onderdelen corroderen waardoor de staat van de onderdelen onvoldoende veiligheid biedt  
Gevolg : Stabiliteit kan worden aangetast  
Aantal : Gehele leuning  
Hoeveelheid : 21 locaties  
Beheersmaatregel : Opnieuw verzinken  
Kosten reparatie : Zie instandhoudingsplan  
Locatie : Diverse  
Opmerking : Geen

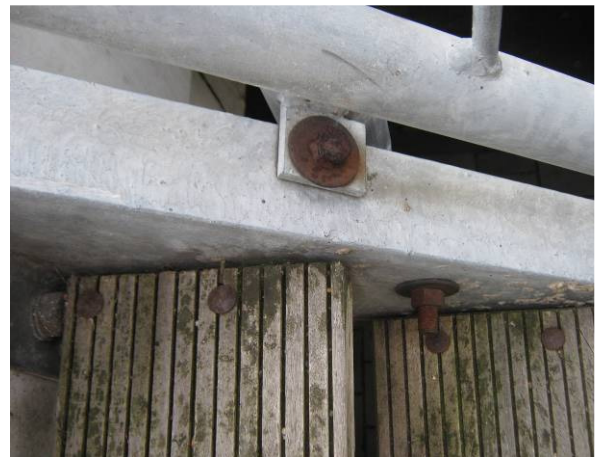
Foto 45

- 45 IS-Onderdeel : Leuning (staal)  
Schade : Ankers vertonen corrosie  
Oorzaak : Onvoldoende bescherming  
Risico : Bezwijken bij belasting  
Gevolg : Letselschade voor gebruiker  
Aantal : 21 locaties  
Hoeveelheid : 16 stuks per locatie  
Beheersmaatregel : Eenmalige maatregel  
Kosten reparatie : € 1.344,00  
Locatie : Diverse  
Opmerking : Vervangen voor RVS verankering

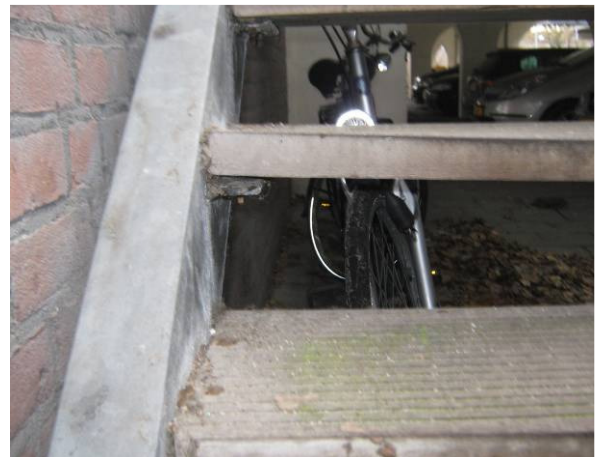
Foto 46

- 46 IS-Onderdeel : Trap (hout)  
Schade : De houten traptrede zijn verbogen  
Oorzaak : Vocht  
Risico : Veiligheid voor gebruiker in het geding  
Gevolg : Schade claim  
Aantal : 48 stuks  
Hoeveelheid : 20 locaties  
Beheersmaatregel : Traptreden vervangen  
Kosten reparatie : Zie instandhoudingsplan  
Locatie : Diverse  
Opmerking : Geen

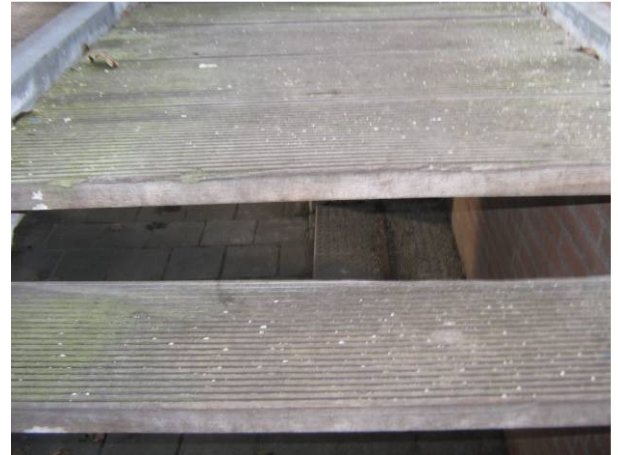
Foto 47

- 47 IS-Onderdeel : Trap (hout)  
Schade : Plank is beschadigd  
Oorzaak : Mechanische schade  
Risico : Esthetisch  
Gevolg : Verpaupering  
Aantal : 7 locaties  
Hoeveelheid : 17 stuks  
Beheersmaatregel : Vervangen van de traptreden  
Kosten reparatie : Zie instandhoudingsplan  
Locatie : Diverse  
Opmerking : Geen

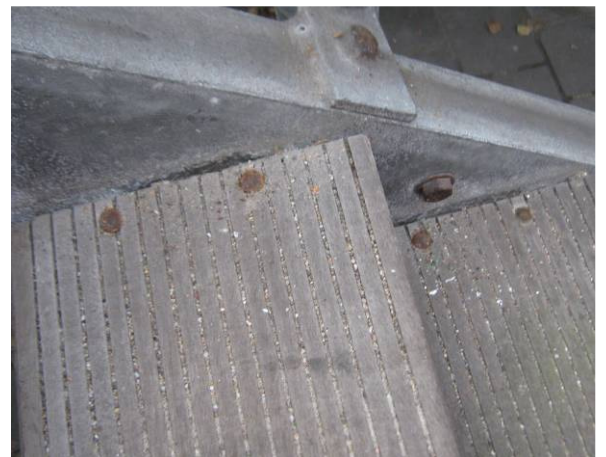
Foto 48

- 48 IS-Onderdeel : Trap (hout)  
Schade : Ankers vertonen corrosie  
Oorzaak : Onvoldoende bescherming  
Risico : Bezwijken bij belasting  
Gevolg : Letselschade voor gebruiker  
Aantal : 11 locaties  
Hoeveelheid : 72 stuks per locatie  
Beheersmaatregel : Eenmalige maatregel  
Kosten reparatie : € 3.168,00  
Locatie : Diverse  
Opmerking : Vervangen voor RVS verankering

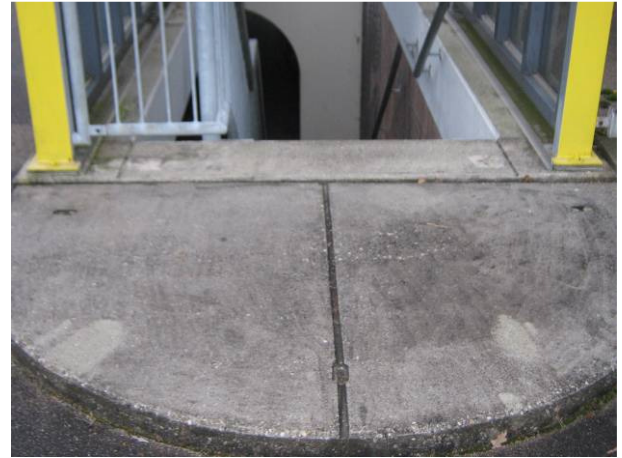
Foto 50

- 50 IS-Onderdeel : Bordes (beton)  
Schade : Uitgewassen oppervlak  
Oorzaak : Veroudering  
Risico : Aantasting van betonconstructie  
Gevolg : Betonschade  
Aantal : 4 locaties  
Hoeveelheid : Circa 2,5 m<sup>2</sup> per locatie  
Beheersmaatregel : Slijtlaag aanbrengen  
Kosten reparatie : Zie instandhoudingsplan  
Locatie : Diverse  
Opmerking : Geen

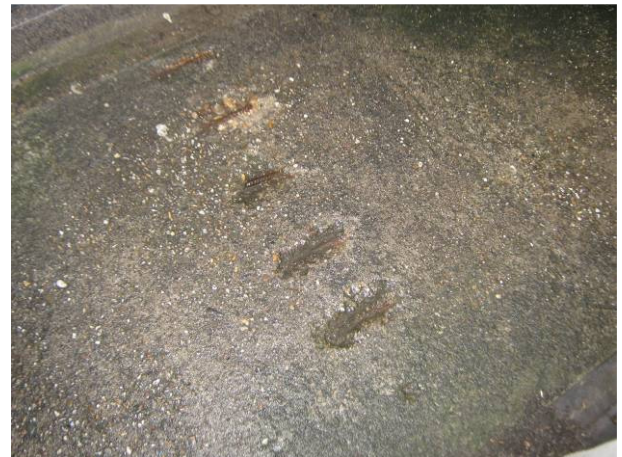
Foto 51

- 51 IS-Onderdeel : Bordes (beton)  
Schade : Betonschade met zichtbare wapening  
Oorzaak : Mechanische schade  
Risico : Aantasting van betonconstructie  
Gevolg : Toename betonschade  
Aantal : 1 locaties  
Hoeveelheid : Circa 1 m<sup>2</sup>  
Beheersmaatregel : Betonreparatie  
Kosten reparatie : Zie instandhoudingsplan  
Locatie : Diverse  
Opmerking : Geen

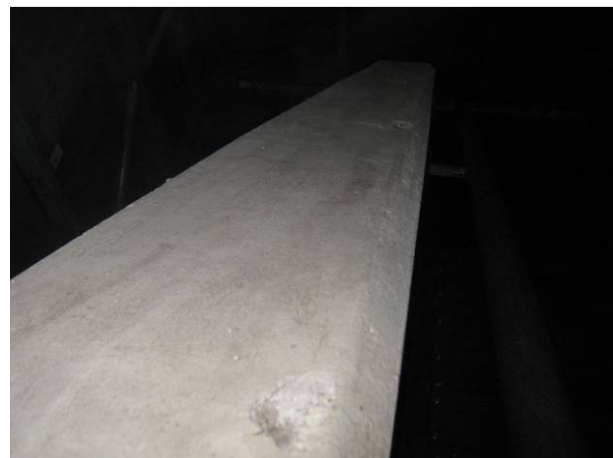
Foto 52

- 52 IS-Onderdeel : Wand (beton)  
Schade : Conservering is verkrijt  
Oorzaak : Veroudering  
Risico : Aantasting van betonconstructie  
Gevolg : Betonschade  
Aantal : 5 locaties  
Hoeveelheid : Circa 7,5 m<sup>2</sup> per locatie  
Beheersmaatregel : Opnieuw conserveren  
Kosten reparatie : Zie instandhoudingsplan  
Locatie : Diverse  
Opmerking : Geen

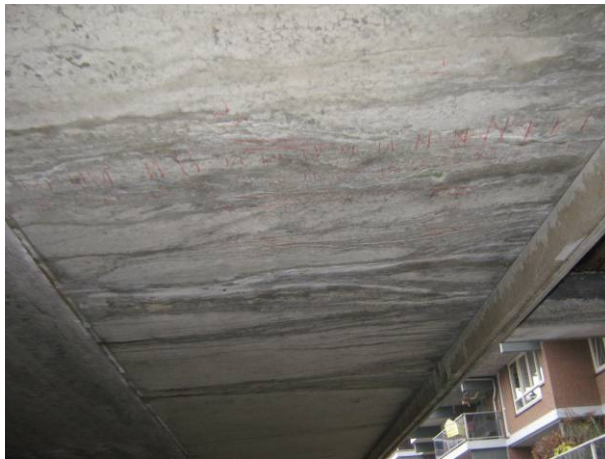
Overzicht gescheurd prefab element

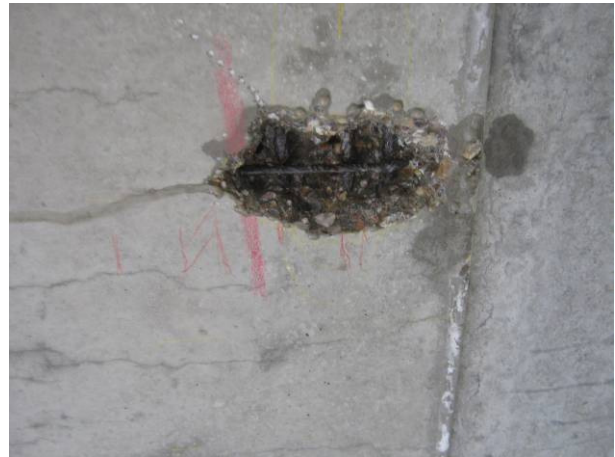
Foto 2: Gescheurd op de dwarswapening

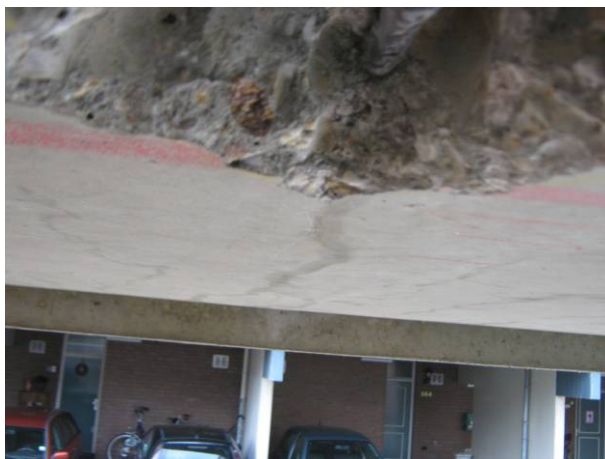
Foto 3: Microscheuren tot aan de wapening

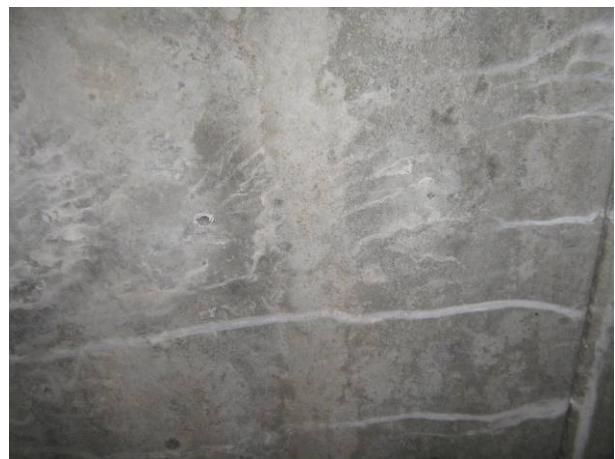
Foto 4: Boorgaten in holle kanaalplaten met vochtuittreiding
