## **Middengebied Schalkwijk Inventarisatie maaiveld, inclusief onderhoudramingen**

Documentnr. 10-125-01-R01 (Definitief) d.d. 20 oktober 2011

Opdrachtgever Gemeente Haarlem  
Project **Inventarisatie maaiveld middengebied Schalkwijk**  
Projectnummer 10-125-01

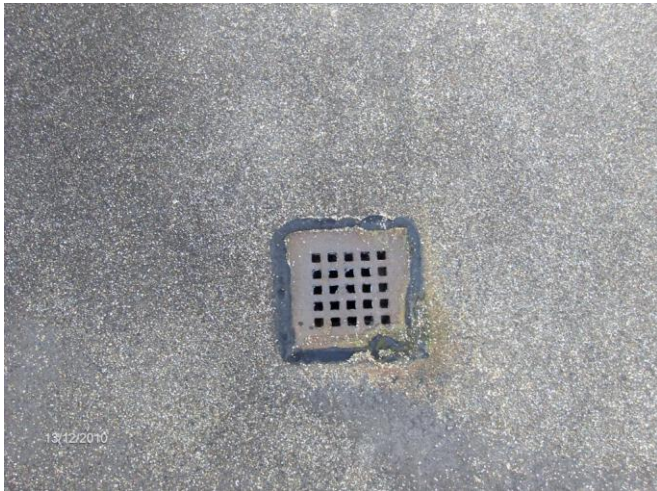
**Foto 36**

- Hemelwater vanaf de wandelpromenade via afvoeren in de vloer (zie foto 36) van de promenade. Onder de promenade is een hemelwaterafvoer welke bovengrond op de parkeerplaatsen afvoert (zie foto 41 en 43). Via de parkeerplaatsen komt het water in de kolken. De reden voor bovengrondse afvoer van hemelwater is het feit dat de aansluitingen in verband met zetting afbreken.
- Hemelwater op maaiveldniveau wat via de bestrating afvoert naar de kolken.

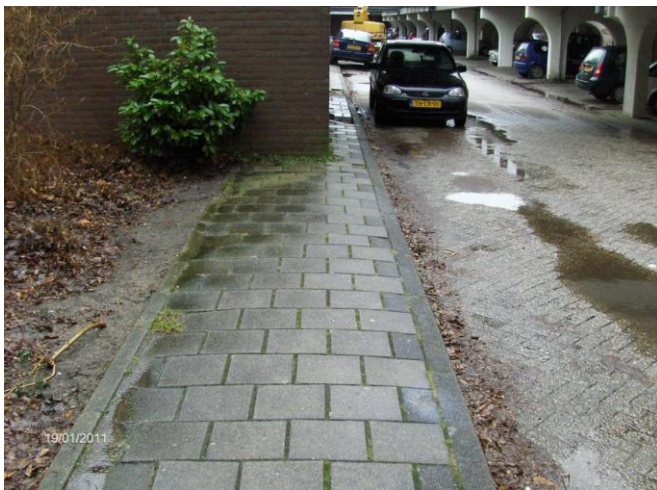
**Foto 38**

Uit een aantal foto's (nummers 38 t/m 42) blijkt dat er tijdens regenval op een aantal locaties behoorlijk water op straat blijft staan. Dit heeft een tweetal redenen:

- Er zitten op een aantal locaties zakkingen in de lengterichting van de weg (mogelijk kan dit de nazakking van de rioolsleuf zijn);
- Het afschot in de molgoten richting de kolken is niet goed, waardoor in de goot veel water blijft staan.

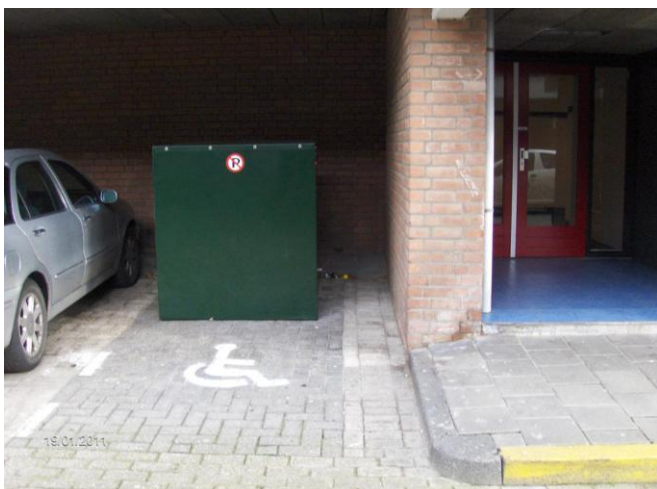
Foto 75

Uit de inventarisatie blijkt dat het maaiveld op veel locaties niet echt goed gereinigd is / wordt. Op veel locaties ligt bladafval (wat normaliter eind december daar niet meer hoort te zijn). Door dit bladafval wordt onder andere het functioneren van de afwatering (kolken) belemmerd. Tevens is wordt op enkele plaatsen afval in de vorm van betonpalen e.d. aangetroffen (zie foto 75).
