Wandelpromenade Prattenburg, Engelenburg en Sandenburg

Inspectierapport

Rapportnummer I 15196

Rapportdatum 8 september 2011

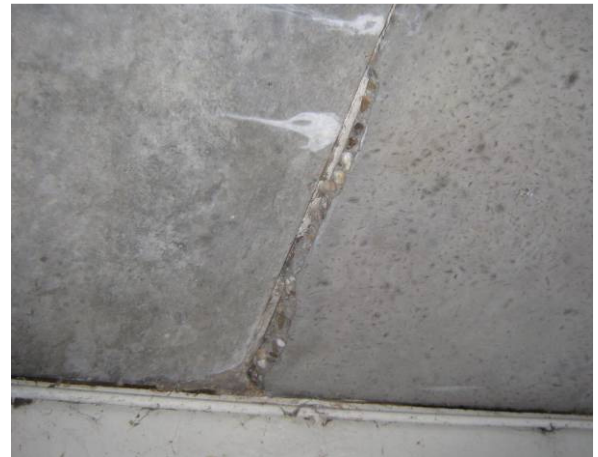
Foto 13

- 13 IS-Onderdeel : Ligger (beton)
Schade : Lekkage sporen
Oorzaak : Niet waterdichte slijtlaag bovendeks
Risico : De wapening wordt belast met water
Gevolg : Betonschade
Aantal : Alle liggers
Hoeveelheid : 7680 m²
Beheersmaatregel : Slijtlaag bovendeks vervangen
Kosten reparatie : Zie instandhoudingsplan
Locatie : Gehele constructie
Opmerking : Maatregel gietasfalt

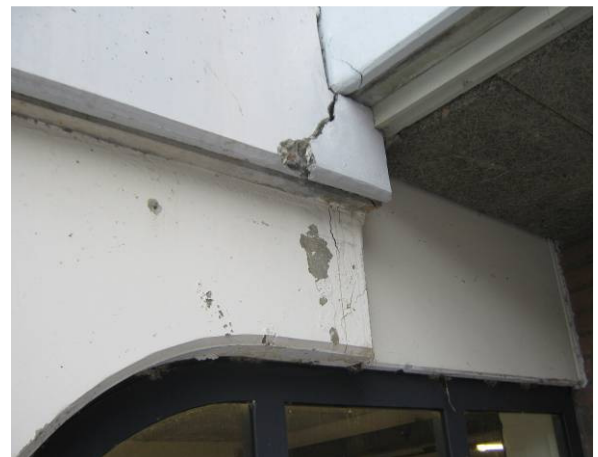
Foto 14

- 14 IS-Onderdeel : Randelement (beton)
Schade : Betonschade
Oorzaak : Verhinderde vervorming
Risico : De kans bestaat op letselschade van de gebruiker
Gevolg : Toename betonschade en onherstelbare schade
Aantal : 2 locaties
Hoeveelheid : 1 m²
Beheersmaatregel : Éénmalige maatregel
Kosten reparatie : € 1.200,00
Locatie : Nabij C1000 en bij trapopgang
Opmerking : Betonreparatie

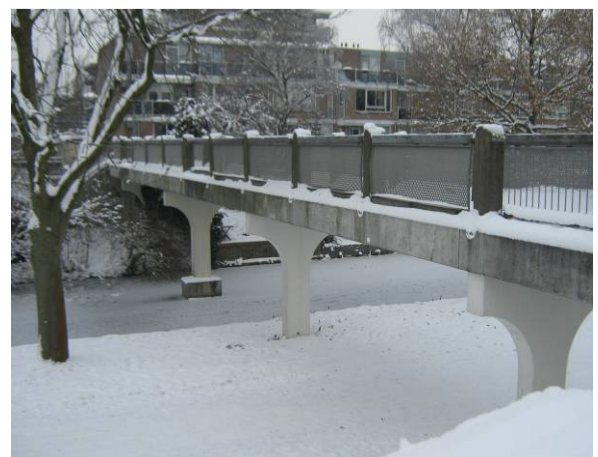
Foto 15

- 15 IS-Onderdeel : Randelement (beton)
Schade : Verkrijt oppervlak
Oorzaak : Veroudering
Risico : Aantasting van betonconstructie
Gevolg : Betonschade
Aantal : Circa 1950 m¹
Hoeveelheid : Circa 0,5 m¹ x 1950 m¹
Beheersmaatregel : Conserveren
Kosten reparatie : Zie instandhoudingsplan
Locatie : Gehele constructie
Opmerking : Geen

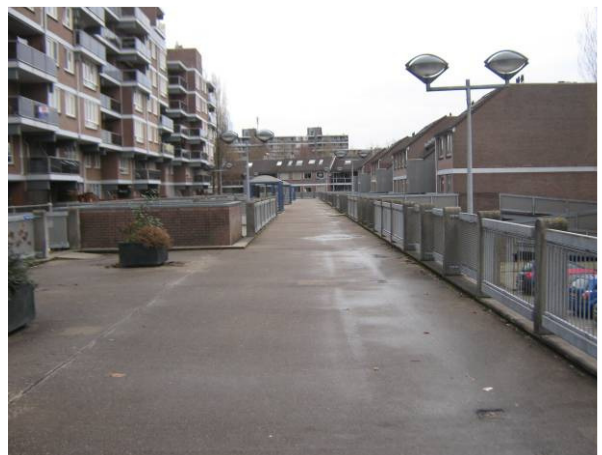
Foto 21

- 21 IS-Onderdeel : Gietasfalt
Schade : Er ligt overtollig water op het gietasfalt
Oorzaak : Onvoldoende afschot
Risico : Water overlast/veiligheid van de gebruiker komt in het geding
Gevolg : Toename lekkage en betonschade onderliggende constructie

Aantal : Over het gehele oppervlak
Hoeveelheid : 7680 m²
Beheersmaatregel : Op afschot leggen van de slijtlaag
Kosten reparatie : Zie instandhoudingsplan
Locatie : Diverse
Opmerking : "Hotspot" plek zie hoofdstuk 5

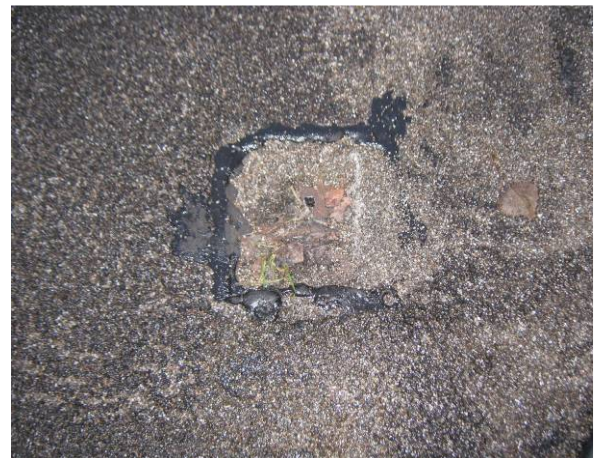
Foto 24

- 24 IS-Onderdeel : Hemelwaterafvoer
Schade : De HWA roosters zijn vervuild met gietasfalt
Oorzaak : Uitvoeringsfout
Risico : Hoofddraagconstructie kan worden aangetast/lekkage
Gevolg : Toename betonschade en lekkage onderliggende constructie
Aantal : 58 stuks
Hoeveelheid : 58 stuks
Beheersmaatregel : Eenmalige maatregel
Kosten reparatie : € 1.000,00
Locatie : Diverse
Opmerking : Reinigen

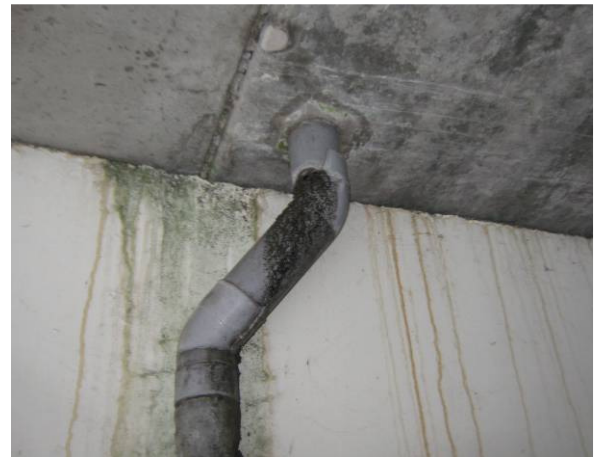
Foto 26

- 26 IS-Onderdeel : Hemelwaterafvoer
Schade : De HWA-buis is defect
Oorzaak : Onbekend
Risico : Constructie wordt belast met lekwater
Gevolg : Toename betonschade
Aantal : 8 locaties
Hoeveelheid : 8 stuks
Beheersmaatregel : HWA-buis vervangen
Kosten reparatie : Zie instandhoudingsplan
Locatie : Diverse
Opmerking : Geen

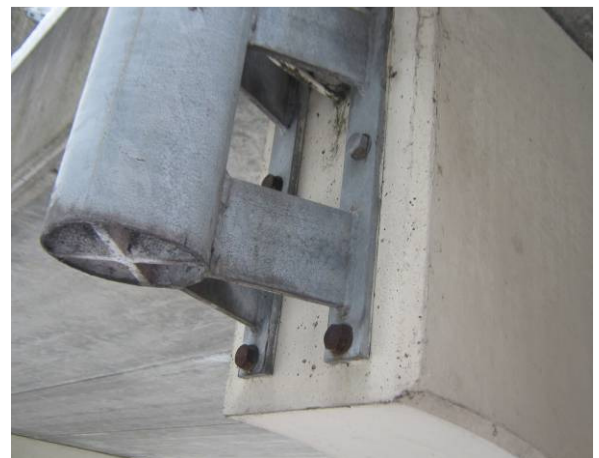
Foto 27

- 27 IS-Onderdeel : Verlichting
Schade : De verankering is gecorrodeerd
Oorzaak : Onvoldoende bescherming
Risico : Afname diameter
Gevolg : Bezwijken bij belasting
Aantal : 50 stuks
Hoeveelheid : 6 stuks per locatie
Beheersmaatregel : Éénmalige maatregel
Kosten reparatie : € 1.200,00 per stuk
Locatie : Gehele constructie
Opmerking : Vervangen voor RVS verankering

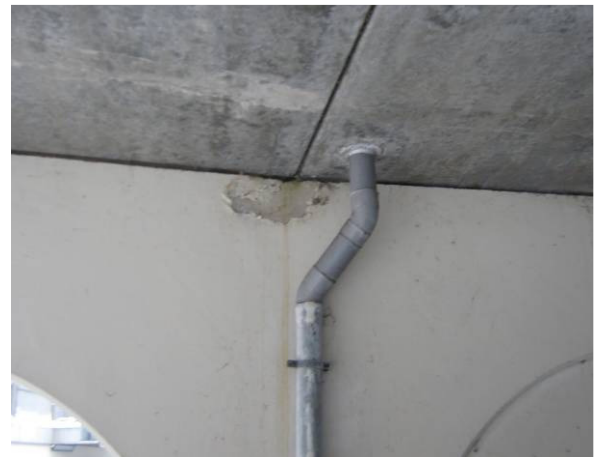
Foto 36

- 36 IS-Onderdeel : Wand
Schade : De conservering is gebladderd
Oorzaak : Vocht
Risico : Betonschade
Gevolg : Steunpunt wordt aangetast
Aantal : 9 locaties
Hoeveelheid : 20 m²
Beheersmaatregel : Conserveren
Kosten reparatie : Zie instandhoudingsplan
Locatie : Diverse
Opmerking : Geen

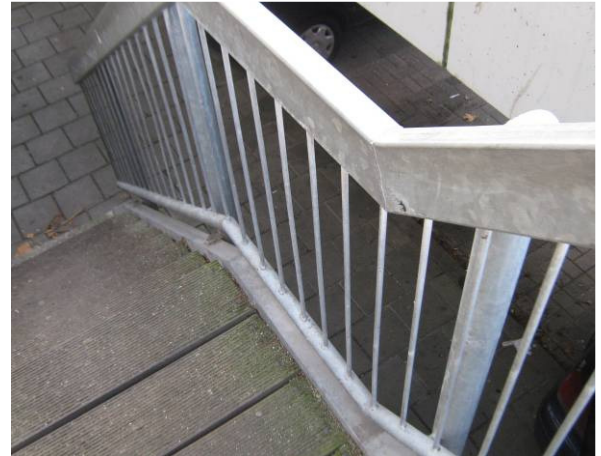
Foto 44

- 44 IS-Onderdeel : Leuning (staal)
Schade : Onderdelen corroderen
Oorzaak : Conservering eindelevensduur
Risico : Onderdelen corroderen waardoor de staat van de onderdelen onvoldoende veiligheid biedt
Gevolg : Stabiliteit kan worden aangetast
Aantal : Gehele leuning
Hoeveelheid : 21 locaties
Beheersmaatregel : Opnieuw verzinken
Kosten reparatie : Zie instandhoudingsplan
Locatie : Diverse
Opmerking : Geen

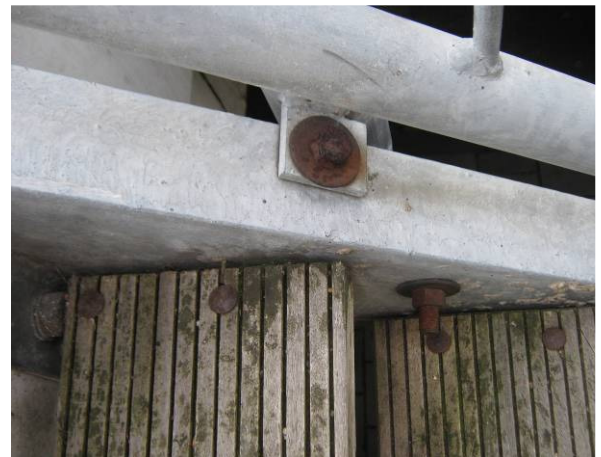
Foto 45

- 45 IS-Onderdeel : Leuning (staal)
Schade : Ankers vertonen corrosie
Oorzaak : Onvoldoende bescherming
Risico : Bezwijken bij belasting
Gevolg : Letselschade voor gebruiker
Aantal : 21 locaties
Hoeveelheid : 16 stuks per locatie
Beheersmaatregel : Eenmalige maatregel
Kosten reparatie : € 1.344,00
Locatie : Diverse
Opmerking : Vervangen voor RVS verankering

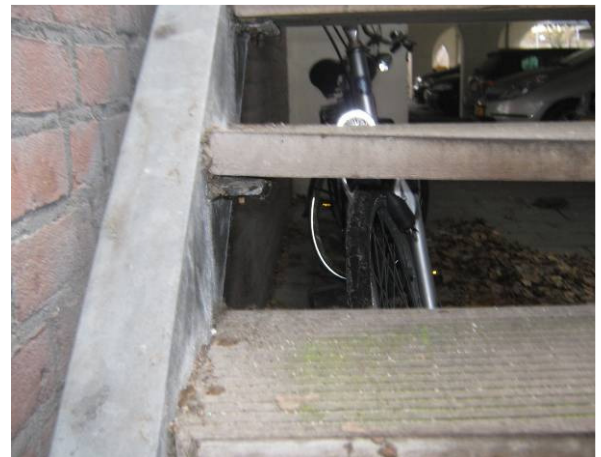
Foto 46

- 46 IS-Onderdeel : Trap (hout)
Schade : De houten traptrede zijn verbogen
Oorzaak : Vocht
Risico : Veiligheid voor gebruiker in het geding
Gevolg : Schade claim
Aantal : 48 stuks
Hoeveelheid : 20 locaties
Beheersmaatregel : Traptreden vervangen
Kosten reparatie : Zie instandhoudingsplan
Locatie : Diverse
Opmerking : Geen

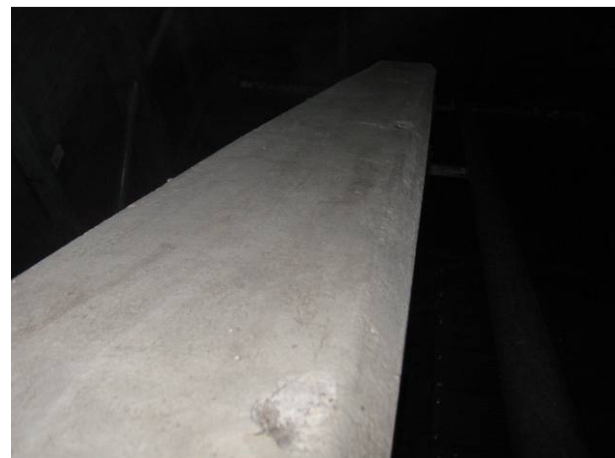
Foto 52

- 52 IS-Onderdeel : Wand (beton)
Schade : Conservering is verkrijt
Oorzaak : Veroudering
Risico : Aantasting van betonconstructie
Gevolg : Betonschade
Aantal : 5 locaties
Hoeveelheid : Circa 7,5 m² per locatie
Beheersmaatregel : Opnieuw conserveren
Kosten reparatie : Zie instandhoudingsplan
Locatie : Diverse
Opmerking : Geen

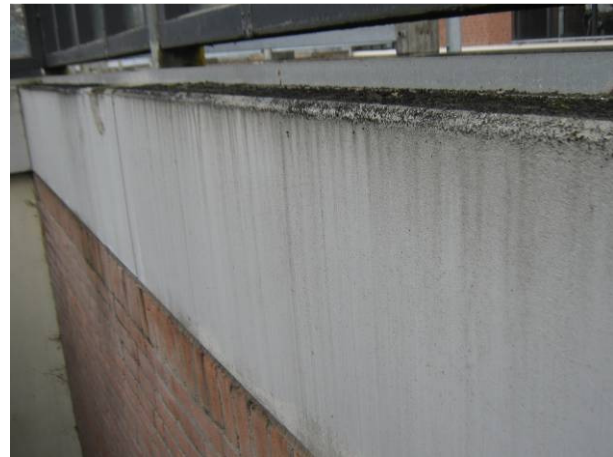
Foto 53

- 53 IS-Onderdeel : Randelement (beton)
Schade : Conservering is verkrijt
Oorzaak : Veroudering
Risico : Aantasting van betonconstructie
Gevolg : Betonschade
Aantal : 18 locaties
Hoeveelheid : Circa 7 m² per locatie
Beheersmaatregel : Opnieuw conserveren
Kosten reparatie : Zie instandhoudingsplan
Locatie : Diverse
Opmerking : Geen

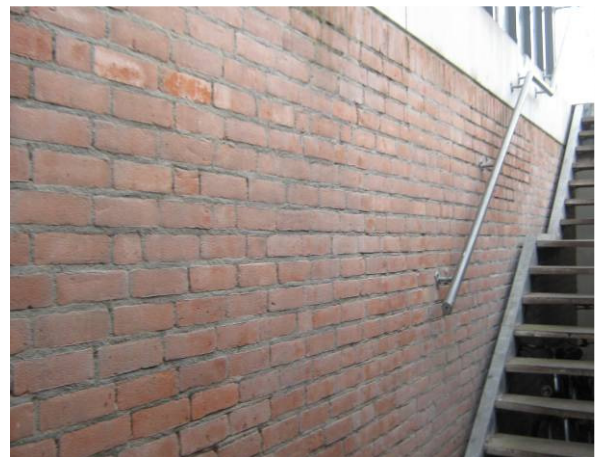
Foto 54

- 54 IS-Onderdeel : Metselwerk
Schade : Het voegwerk is uitgewassen
Oorzaak : Erosie
Risico : Metselwerk functioneert niet meer naar behoren/gevaar voor gebruiker
Gevolg : Onherstelbare schade
Aantal : 2 locaties
Hoeveelheid : 10 m² per locatie
Beheersmaatregel : Voegwerk vervangen
Kosten reparatie : Zie instandhoudingsplan
Locatie : Diverse
Opmerking : Geen

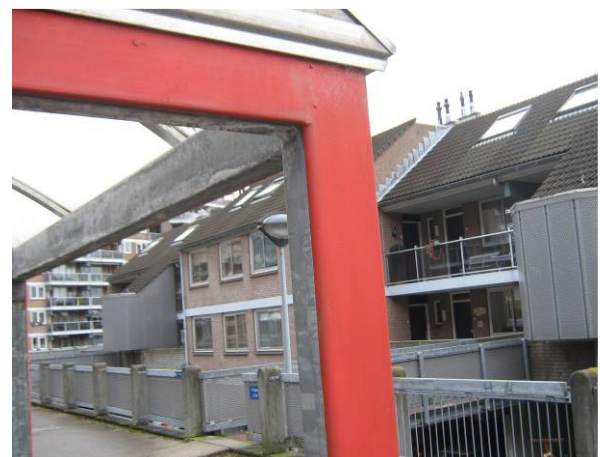
Foto 55

- 55 IS-Onderdeel : Paneel (staal)
Schade : Conservering is verkrijt en niet aanwezig
Oorzaak : Onvoldoende bescherming
Risico : Onherstelbare schade
Gevolg : Extra kosten
Aantal : 21 stuks
Hoeveelheid : Circa 50 m¹ per stuks
Beheersmaatregel : Conserveren
Kosten reparatie : Zie instandhoudingsplan
Locatie : Diverse
Opmerking : Geen

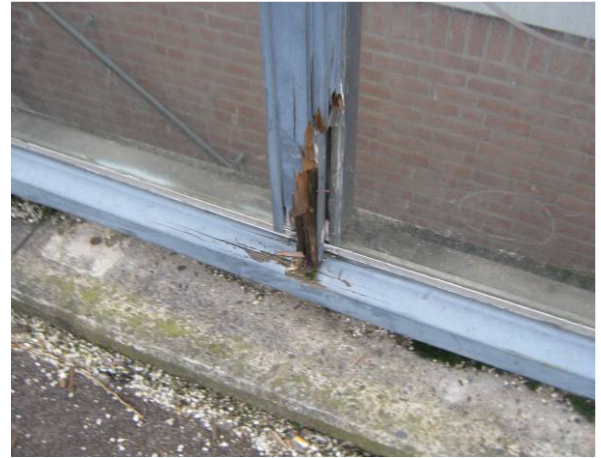
Foto 56

56 IS-Onderdeel : Paneel (hout)
Schade : Hout is aangetast
Oorzaak : Onvoldoende bescherming
Risico : Onherstelbare schade
Gevolg : Extra kosten
Aantal : 3 locaties
Hoeveelheid : 6 kozijnstijlen
Beheersmaatregel : Repareren
Kosten reparatie : Zie instandhoudingsplan
Locatie : Diverse
Opmerking : "Hotspot" plek zie hoofdstuk 5

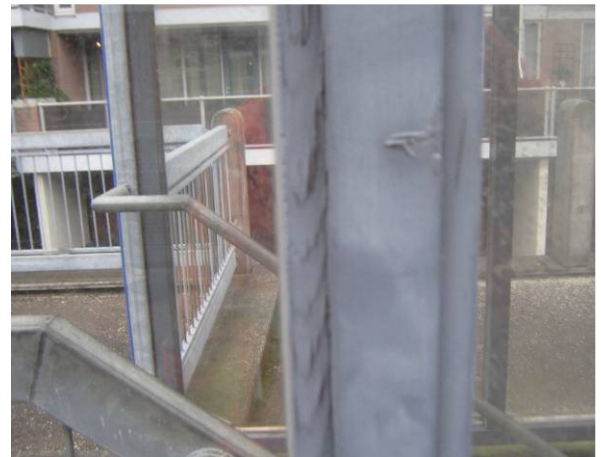
Foto 57

57 IS-Onderdeel : Paneel (hout)
Schade : Conservering is verkrijt
Oorzaak : Onvoldoende bescherming
Risico : Onherstelbare schade
Gevolg : Extra kosten
Aantal : 12 locaties
Hoeveelheid : 12 stuks
Beheersmaatregel : Conserveren
Kosten reparatie : Zie instandhoudingsplan
Locatie : Diverse
Opmerking : "Hotspot" plek zie hoofdstuk 5

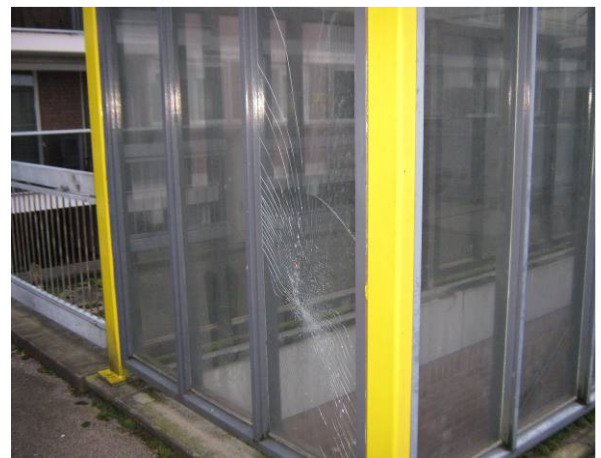
Foto 58

58 IS-Onderdeel : Paneel (veiligheidsglas)
Schade : Paneel kapot/gebarsten
Oorzaak : Mechanische invloeden (vandalisme)
Risico : De kans is aanwezig dat het paneel geheel uit elkaar valt
Gevolg : De kans bestaat op letselschade van de gebruiker
Aantal : 6 locaties 12 stuks gebroken
Hoeveelheid : 12 stuks
Beheersmaatregel : Vervangen
Kosten reparatie : Zie instandhoudingsplan
Locatie : Diverse
Opmerking : "Hotspot" plek zie hoofdstuk 5

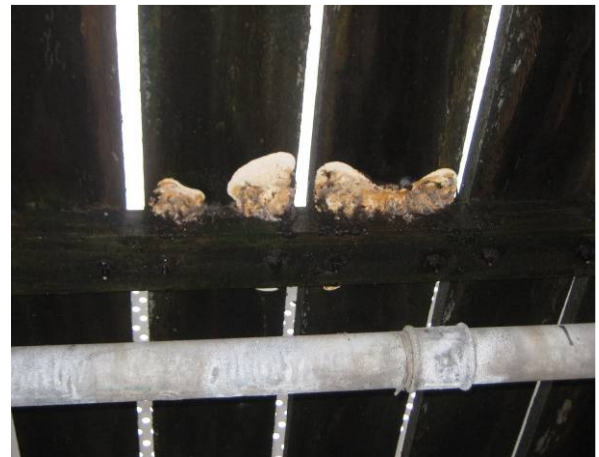
Foto 63

- 63 IS-Onderdeel : Dek (hout)
Schade : De houten planken vertonen schimmel
Oorzaak : Vocht
Risico : De veiligheid van de gebruiker is in het geding
Gevolg : Letselschade voor gebruiker
Aantal : 45 locaties
Hoeveelheid : Circa 60% van 550 m²
Beheersmaatregel : Vervangen
Kosten reparatie : Zie instandhoudingsplan
Locatie : Diverse
Opmerking : Planken vertonen schimmels, hierdoor is er een reële kans dat het hout van binnen rot is en daardoor kan bezwijken ("Hotspot" plek zie hoofdstuk 5)

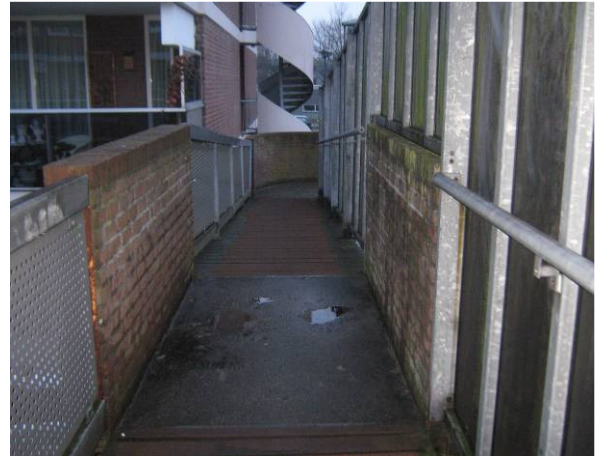
Foto 67

- 67 IS-Onderdeel : Leuning (staal)
Schade : Conservering eindelevensduur
Oorzaak : Onderdelen corroderen waardoor de staat van de onderdelen onvoldoende veiligheid biedt
Risico : Veiligheid van de gebruiker komt in het geding
Gevolg : Letsel- en onherstelbare schade
Aantal : 3 locaties
Hoeveelheid : Circa 10 m¹. per locatie
Beheersmaatregel : Conserveren
Kosten reparatie : Zie instandhoudingsplan
Locatie : Diverse
Opmerking : Geen

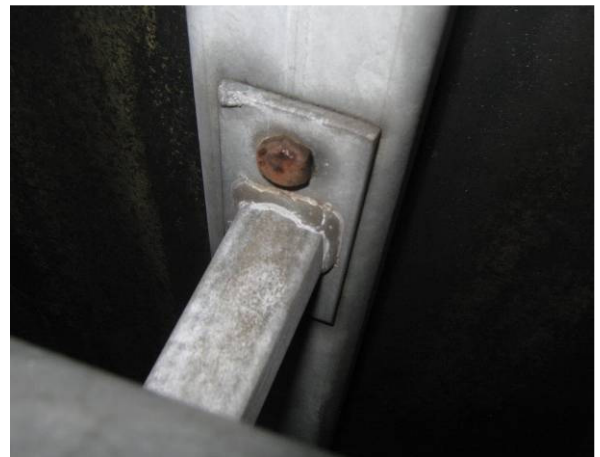
Foto 68

- 68 IS-Onderdeel : Leuning (staal)
Schade : Ankers vertonen corrosie
Oorzaak : Onvoldoende bescherming
Risico : Bezwijken bij belasting
Gevolg : Letselschade voor gebruiker
Aantal : 6 locaties
Hoeveelheid : Circa 28 stuks per locatie
Beheersmaatregel : Eenmalige maatregel
Kosten reparatie : € 672,00
Locatie : Diverse
Opmerking : Vervangen voor RVS verankering

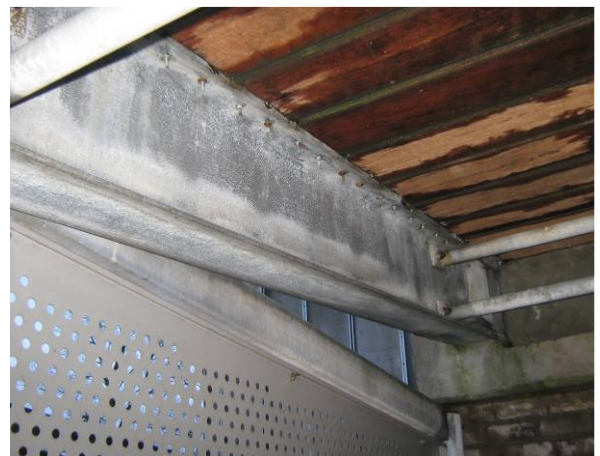
Foto 69

- 69 IS-Onderdeel : Ligger (staal)
Schade : Onderdelen corroderen
Oorzaak : Conservering eindelevensduur
Risico : Onderdelen corroderen waardoor de staat van de onderdelen onvoldoende veiligheid biedt
Gevolg : Stabiliteit kan worden aangetast
Aantal : 5 locaties
Hoeveelheid : Circa 50 m¹ per locatie
Beheersmaatregel : Conserveren
Kosten reparatie : Zie instandhoudingsplan
Locatie : Diverse
Opmerking : Geen

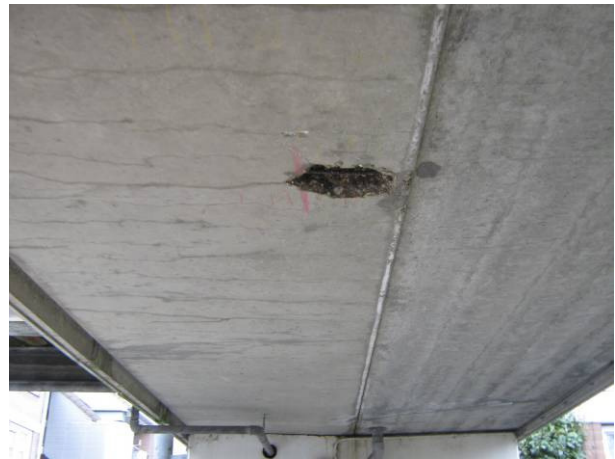
Overzicht gescheurd prefab element met uitgehakt deel

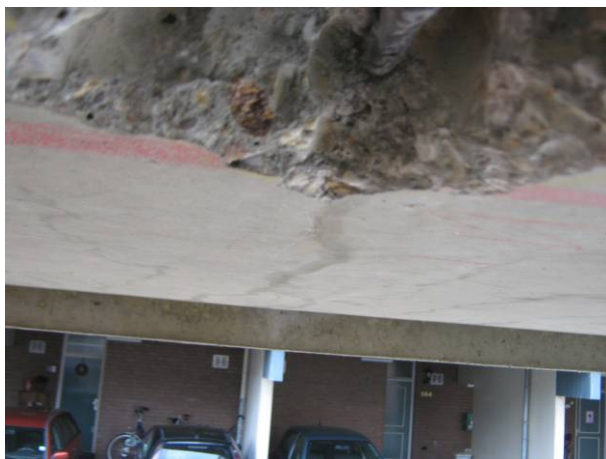
Foto 3: Microscheuren tot aan de wapening
