Datum 27 februari 2013  
Ons kenmerk 2013/StP 40554  
Contactpersoon S. de Kogel  
Doorkiesnummer 023-5114645  
E-mail sdekogel@haarlem.nl  
Onderwerp Stand van zaken Bakenessergracht  
Bijlagen 4 bijlagen:  
1) Verslag overleg 16 januari 2013;  
2) Aanvullend onderzoek Pius Floris van 24 januari 2013;  
3) Reactie van Witteveen+Bos van 1 februari 2013 op second opinion ABT  
4) Monitoringsgegevens Van Monsjou & Partners van 31 januari 2013

**Overleg Vrienden van de Bakenes – gemeente Haarlem**

Aanvullend onderzoek  
vervanging kademuur  
Bakensegracht te Haarlem

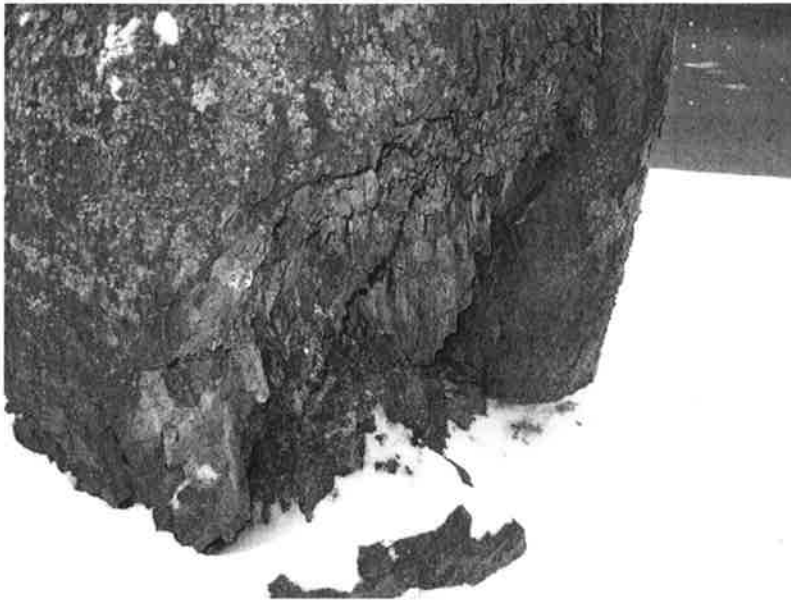
Bij de meeste bomen is een inrotting van de stamvoet vastgesteld. Het betreft hier in alle gevallen de gevolgen van aanrijdschade.

*Fig. 2 Schade aan de stamvoet door aanrijding*

- Plaats boombeschermers (hitme) rond de bomen of plaats de beplanting in een ruime verhoogde boomspiegel om aanrijdschade te voorkomen.

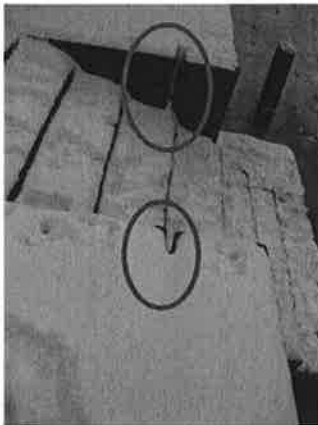
Het wijken van de huidige kademuur is niet toe te schrijven aan de bomen. Naast het trappetje (bij boom 53884) waar geen bomen staan (zijde van de brug) is dezelfde afwijking in de kademuur vastgesteld als aan de zijde van boom 53884.

*Fig. 3 Wijken van de kademuur aan beide zijde van de trap (rode cirkels)*
