**BOMEN EFFECT ANALYSE  
WINKELCENTRUM SCHALKWIJK  
HAARLEM**

**SCHALKSTAD BEHEER BV**

**BTL Bomendienst**

Datum : 31 maart 2014  
Kenmerk : 14.0077/MN

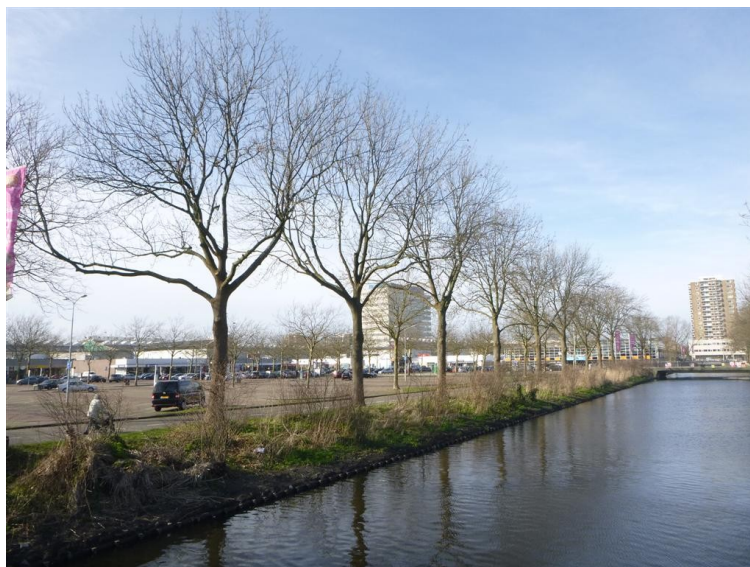
**De essen aan het water aan het Californiëplein**

- Indien het ontwerp (om wat voor reden dan ook) zou worden aangepast dan is het aan te bevelen het inpassen van de rij essen aan de waterzijde (boom 2 t/m 13) te overwegen. Deze bomen zijn zeer beeldbepalend, hebben een goede toekomstverwachting en staan in een relatief goede groeiplaats.

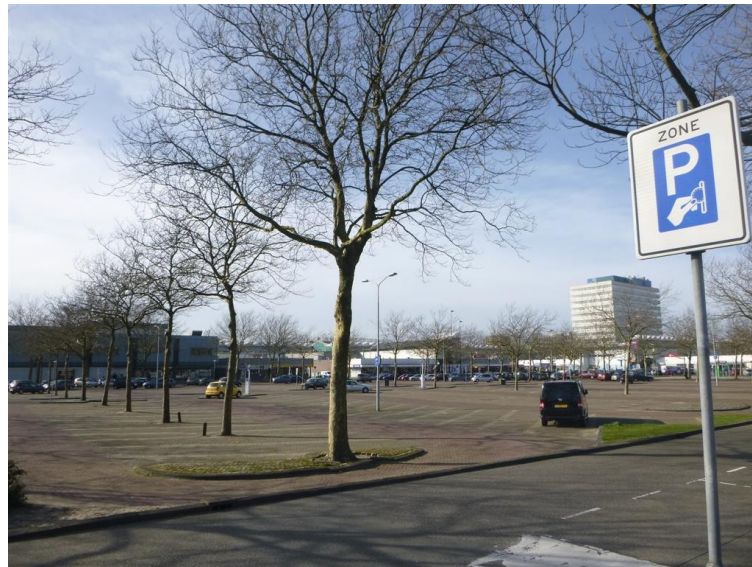
#### Platanen op de grote parkeerplaats

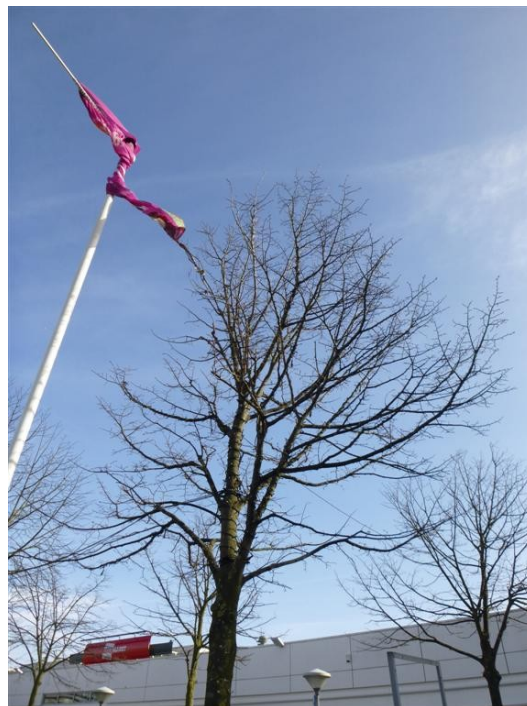
**Boom met sterk  
verminderde conditie**

Op het terrein staan veel bomen in verharding zonder dat bij aanplant destijds de benodigde voorzieningen zijn getroffen. Dit betekent dat er te weinig voedingsstoffen beschikbaar zijn voor een normale ontwikkeling van de boom. Dit heeft tot gevolg dat bij veel bomen een conditionele vermindering en groeistagnatie is opgetreden. Veel bomen leveren op dit moment daarom slechts in beperkte mate een bijdrage aan de groene uitstraling van het terrein.

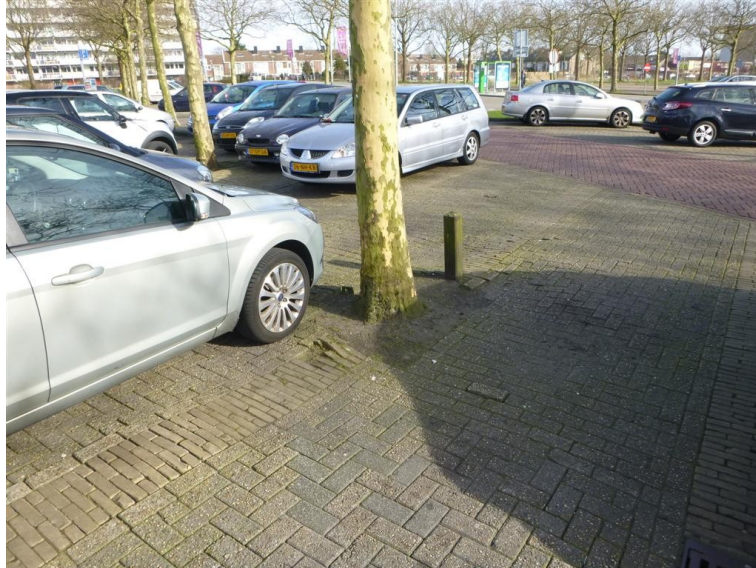
De beperkte groeiplaats leidt tot wortelopdruk, groeistagnatie en uiteindelijk tot vroegtijdige uitval van bomen

- De te handhaven platanen op het Californiëplein hebben een overwegend zeer slechte groeiplaats. Wanneer de intentie is deze bomen in te passen in het nieuwe ontwerp dan is het aan te bevelen de groeiplaats te verbeteren. (Bijvoorbeeld door het realiseren van doorgaande plantstroken.)

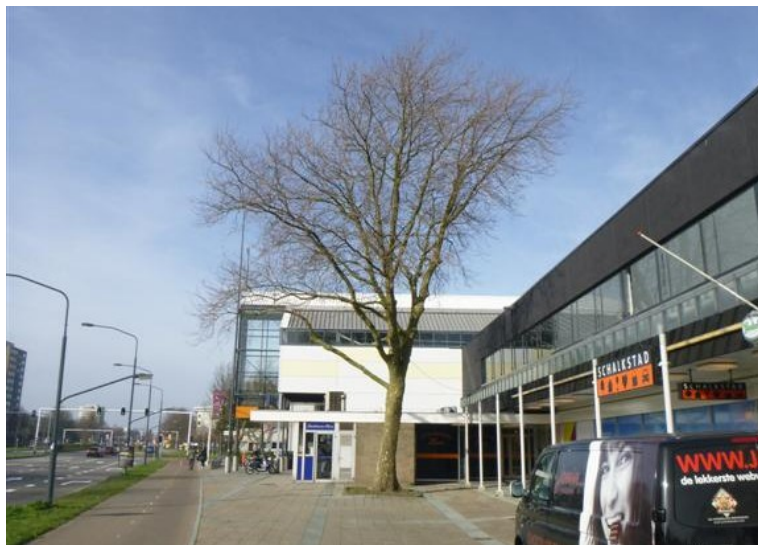
Deze plataan (boom157) is, vanwege de leeftijd als voldoende verplantbaar beoordeeld. Een minimale voorbereiding van 1 jaar is aan te bevelen om de boom succesvol te verplanten.
