Datum 28 januari 2016  
Ons kenmerk 2016/51264  
Contactpersoon A. de Boo  
Doorkiesnummer 023-5113841  
E-mail adeboo@haarlem.nl  
Onderwerp onderzoek Stationsplein

## Natuursteenverharding Stationsplein Haarlem

projectnummer 0271975.00  
definitief revisie 2.0  
21 januari 2016

Spaarnelanden N.V.  
Postbus 1041  
2001 BA Haarlem

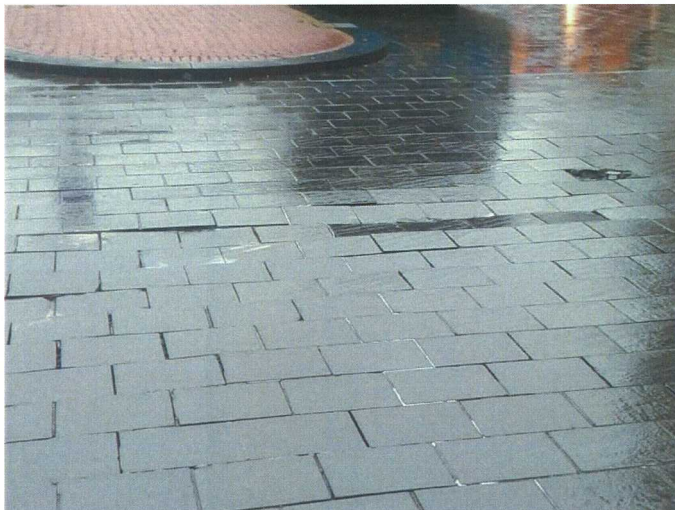
- De prefab betonplaten ter plaatse van het zebrapad liggen los en bewegen als de bussen er overheen rijden;
- Losliggende natuursteenelementen;
- Gescheurde en gebroken natuursteenelementen;
- Gescheurde voegen en uitgebroken voegvulling;
- Vervorming en verzakkingen.

De schade die in 2011 is geconstateerd in de inspectievakken manifesteert zich nog steeds. Hieruit kan worden geconcludeerd dat herstel niet heeft geleid tot een structurele verbetering van de technische staat van de verharding. Daarnaast kan in algemene zin worden gesteld dat de omvang van de schade niet past bij de constructie en leeftijd van het Stationsplein.

Afbeelding 2: vervormingen

Wij adviseren vooruitlopend op de in de navolgende aanbevelingen beschreven oplossingen om het voegherstel uit te voeren en de voegen gevuld te houden om de constructie "dicht" te houden. De cementgebonden materialen altijd tussen april en september aan te brengen om problemen met verwerkingstemperatuur te voorkomen. Om stremmingstijden te verkorten kan er ook gezocht worden naar toepasbare krimp en uitzettingsvrije voegvulling.

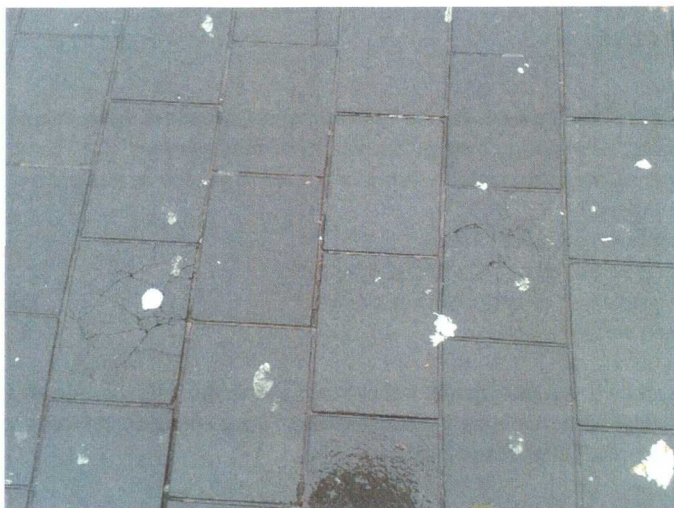
*Afbeelding 3: gescheurde elementen*

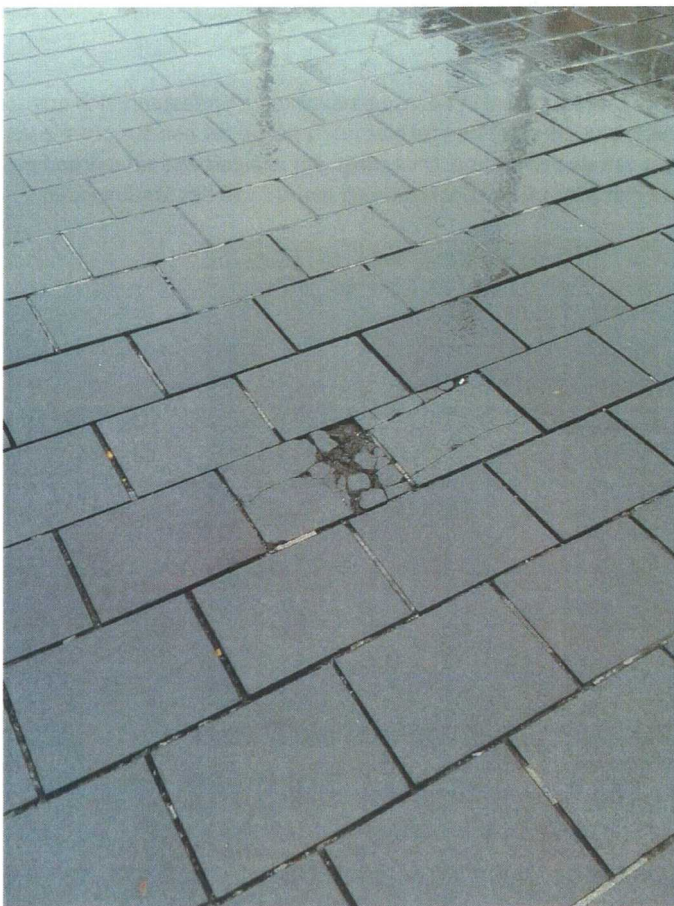
Een aantal wegvakken waar in 2014 opnieuw splitbeton is aangebracht, vertoont weer schade. Stenen liggen los, voegvulling is verdwenen en het onderliggende splitbeton is beschadigd. Het proefvak met kunststof latjes heeft niet het gewenste resultaat opgeleverd. Onderstaande foto's geven een indruk van de huidige situatie.

*Afbeelding 4: losse en uitgebroken voegvulling en gescheurde elementen*
