Fase Onderzoeken vervangen verharding

Busstation Haarlem

Opdrachtgever Gemeente Haarlem
Rapportnummer 30370_Onderzoeken
Status Definitief
Rapportdatum 14 maart 2017

Nebest B.V.Marconiweg 2
4131 PD Vianen
Postbus 106
4130 EC VianenT 085 489 01 00
F 085 489 01 01
E info@nebest.nl
I www.nebest.nl**Nader onderzoek busstation
Haarlem****Opbouw en kwaliteit verharding en
ondergrond busstation**

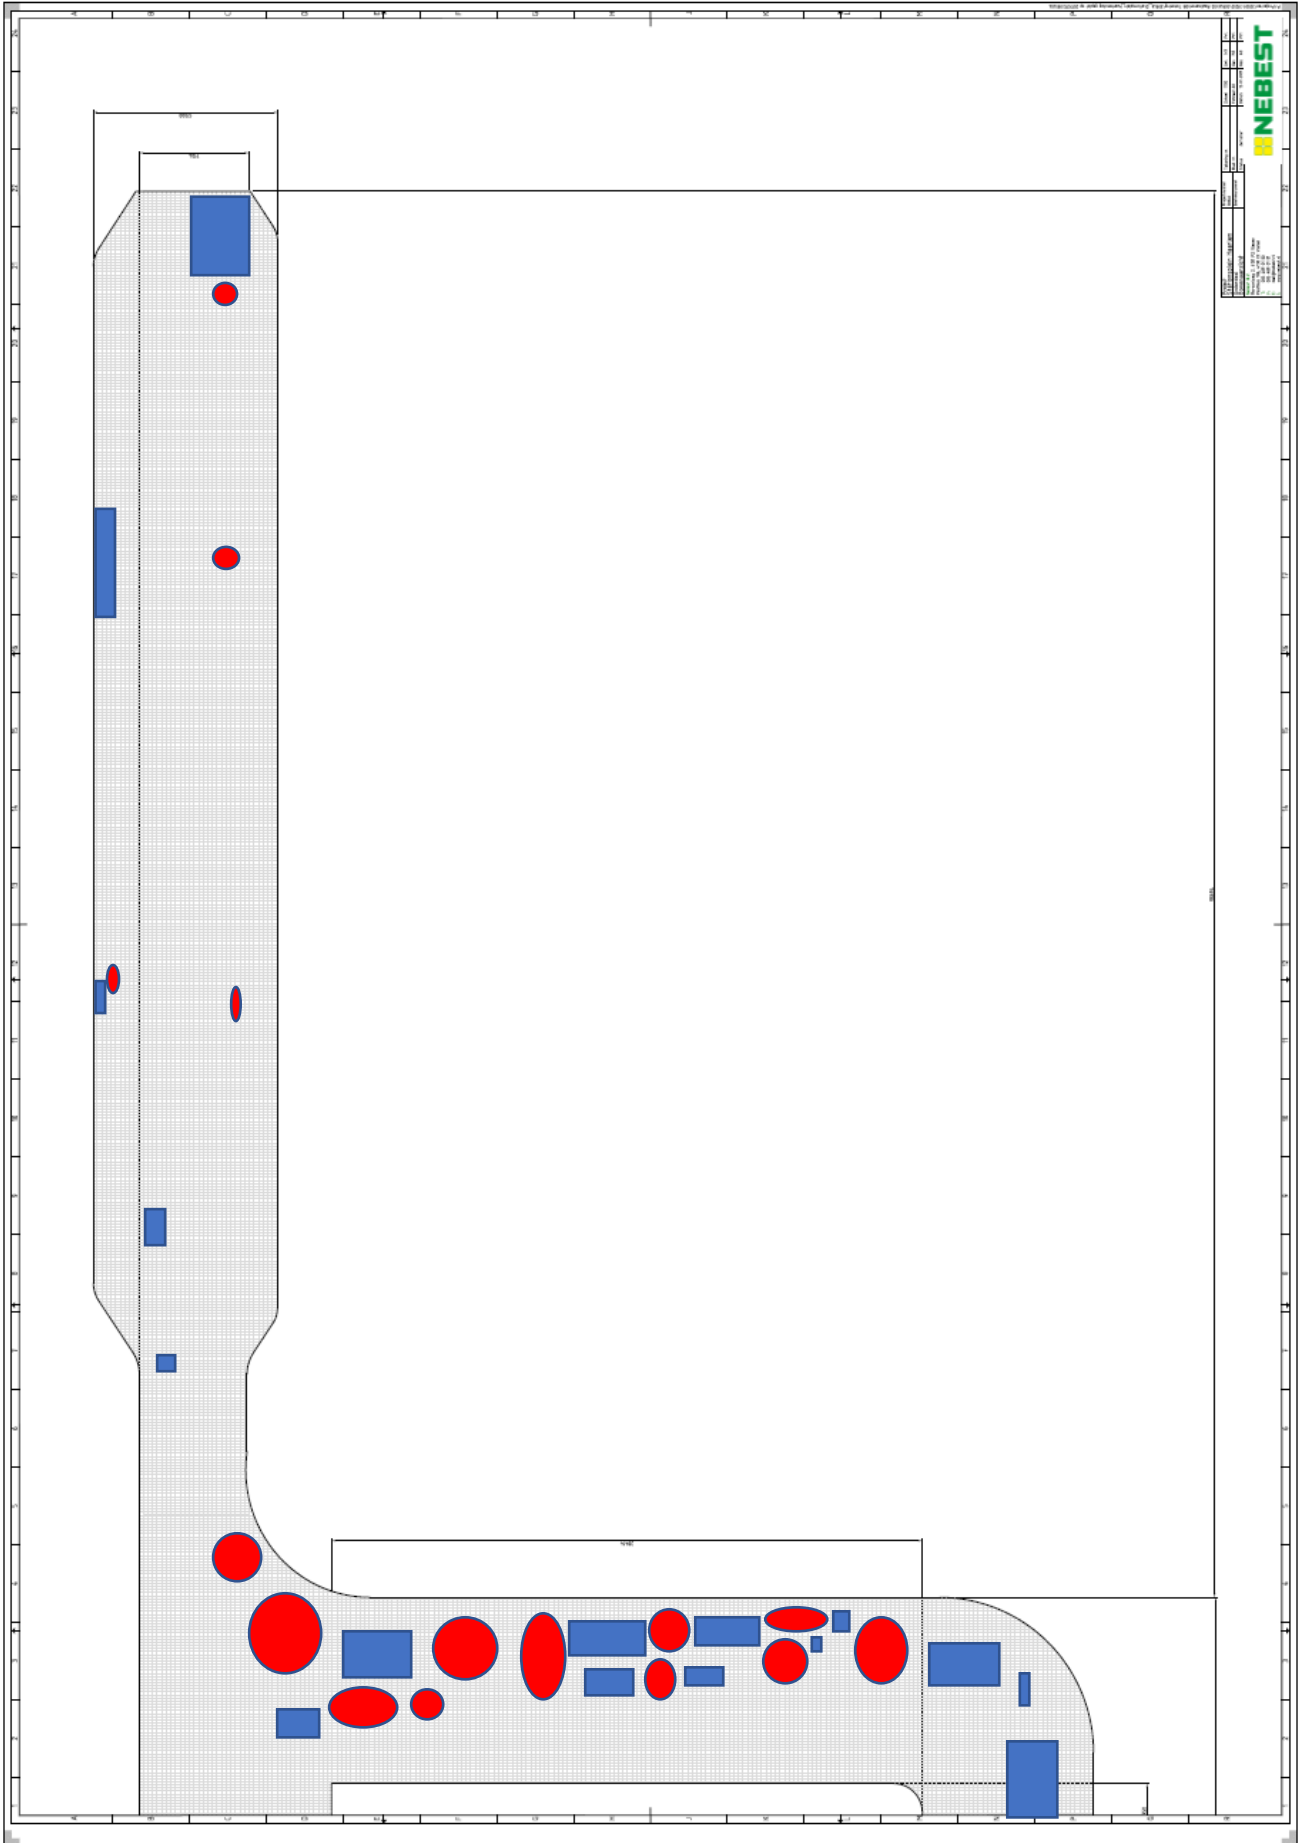
Bijlage 1: Aanrijroute

Opvallend aan de resultaten is dat de stenen die losliggen of vervangen zijn nagenoeg allemaal in dezelfde rijstrook liggen (zien bijlage 1). Vrijwel de rest van het plein laat zien dat de stenen nog aanhechting heeft en beperkte tekortkomingen vertoont.

De inspectietekeningen zijn verwerkt in twee overzichtstekeningen (bijlage 1: Aanrijroute en Bijlage 2: Busplatform) waarin de tekortkomingen als volgt zijn weergegeven:

- Reparatieplekken in blauw
- Losliggende delen in rood.

In totaal is sprake van circa 7% tekortkomingen ten opzichte van het totaaloppervlak aan verharding.

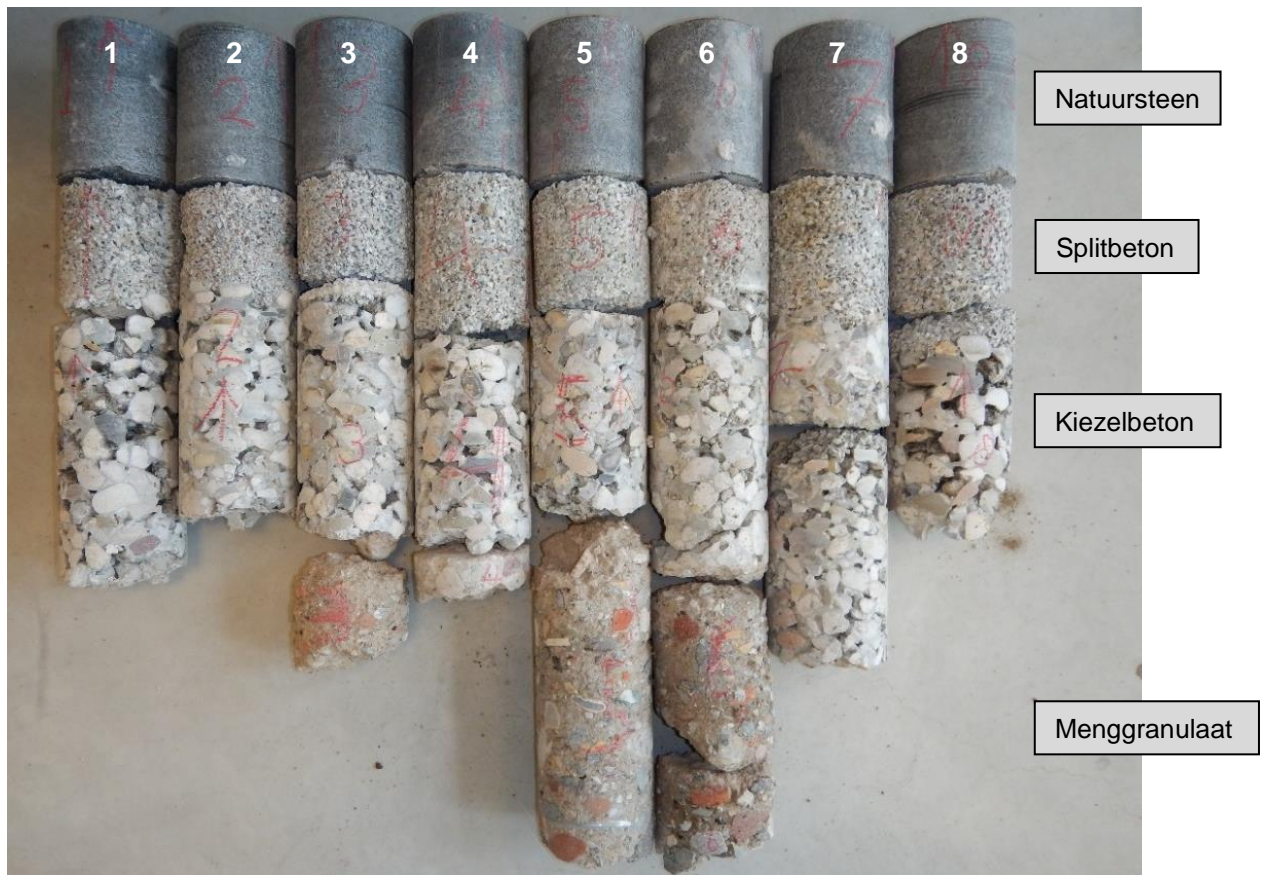
Figuur 3.3: Overzicht boorkernen één tot en met acht

In figuur 3.3 is een totaaloverzicht van de uitgenomen boorkernen opgenomen. Op deze foto is zichtbaar dat de menggranulaatlaag niet van elke boorkern in vaste vorm uit het boorgat is gekomen. Deze laag is wel ingemeten.

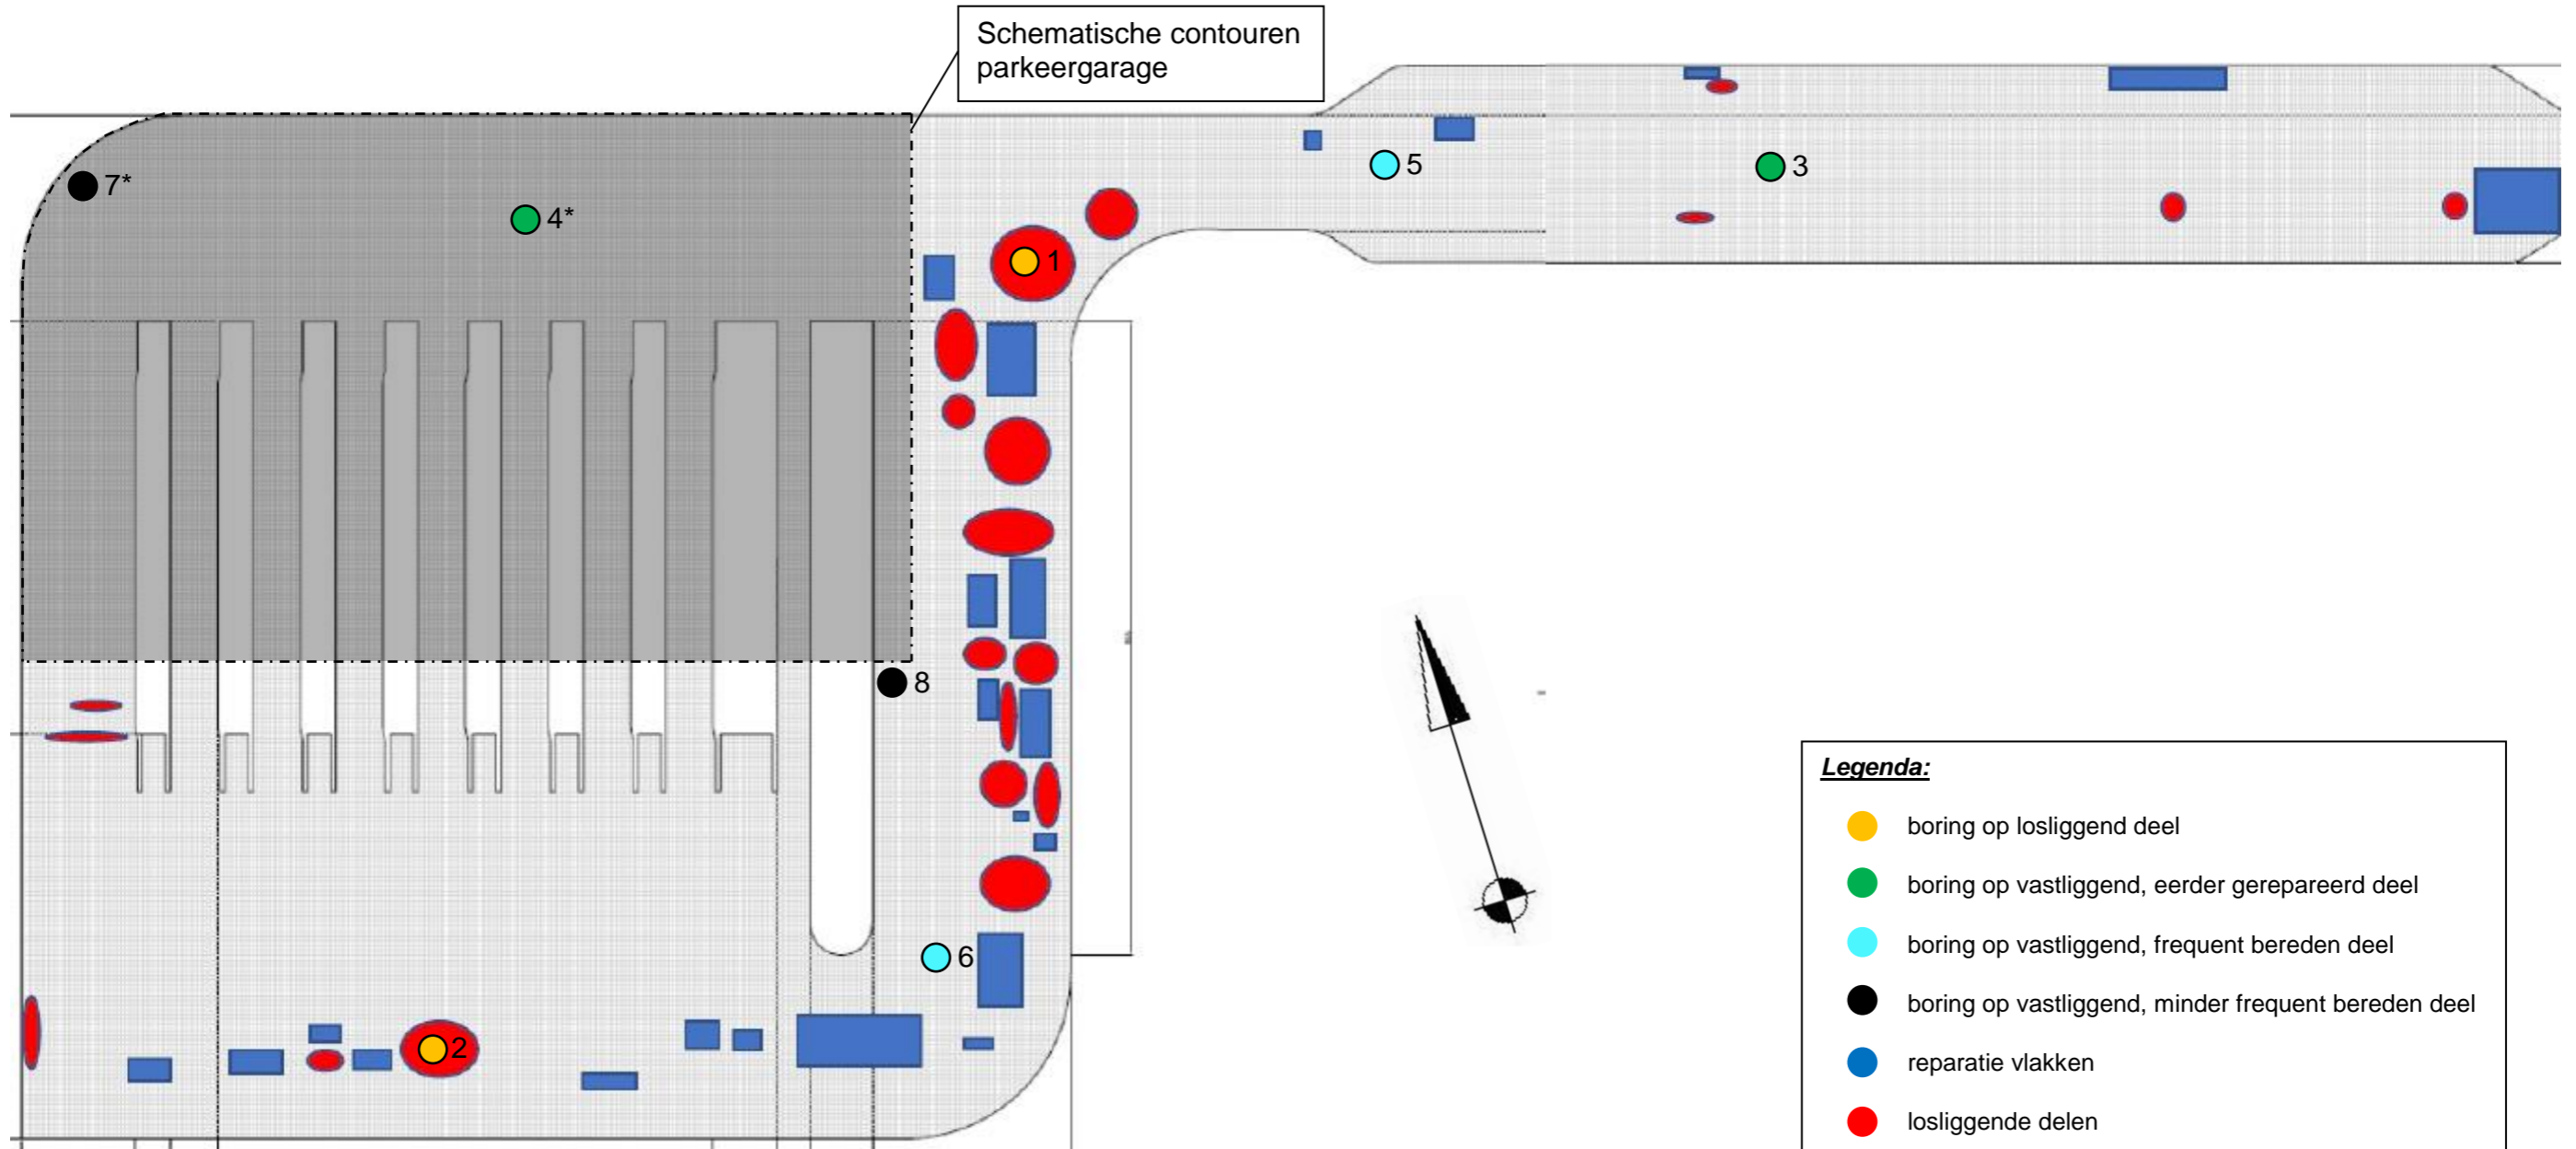
Het natuursteen van zes van de acht geboorde kernen heeft een aanhechting met het onderliggende splitbeton. De twee losliggende stenen komen overeen met de locatie waar de stenen als losliggend aangemerkt waren.

In bijlage 1 van dit rapport zijn de onderzoekslocaties in een schematische weergave opgenomen.

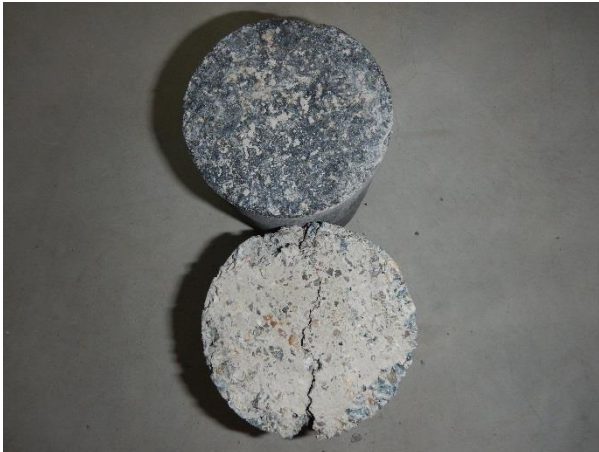
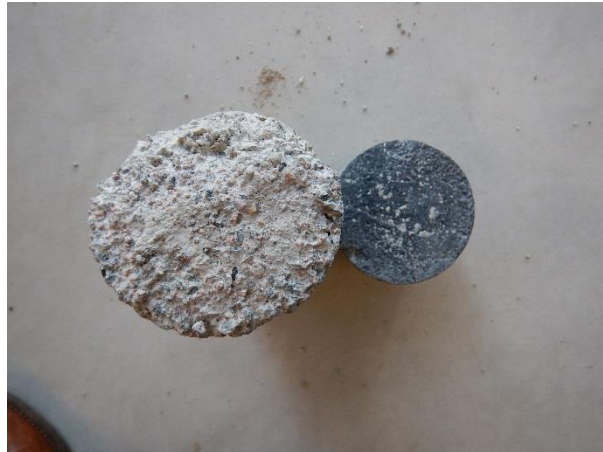
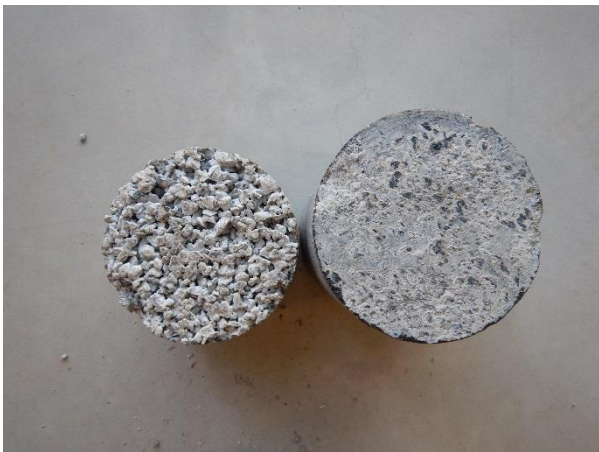
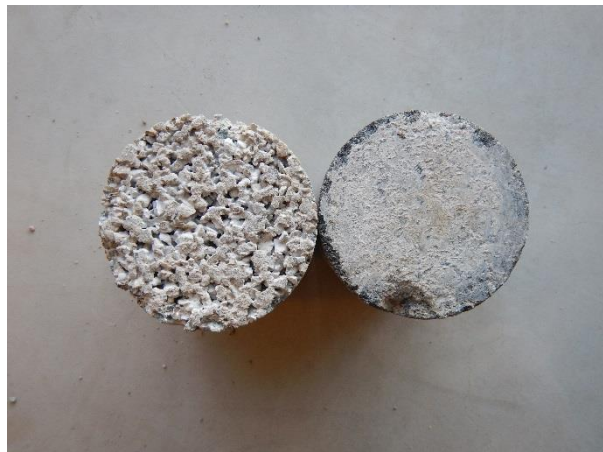
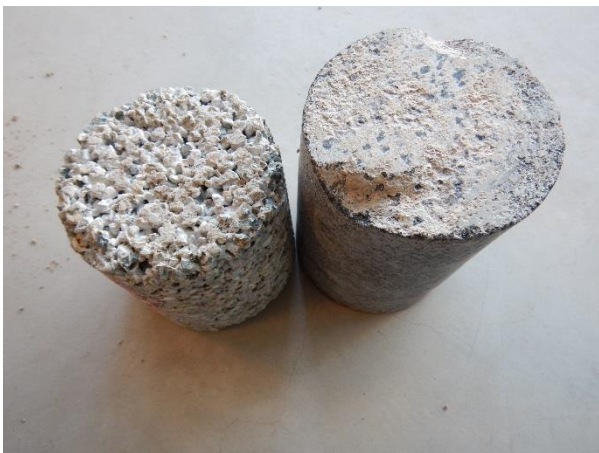
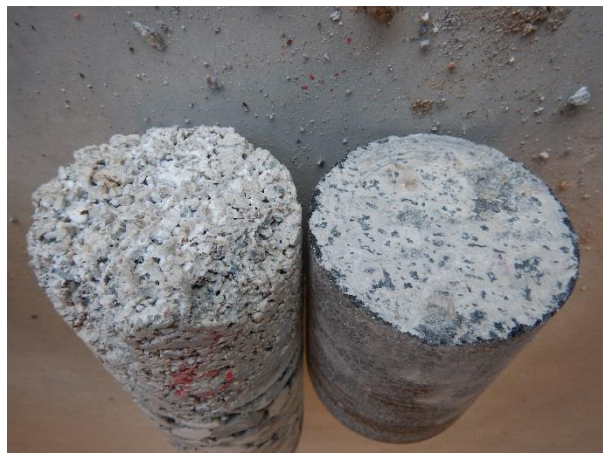
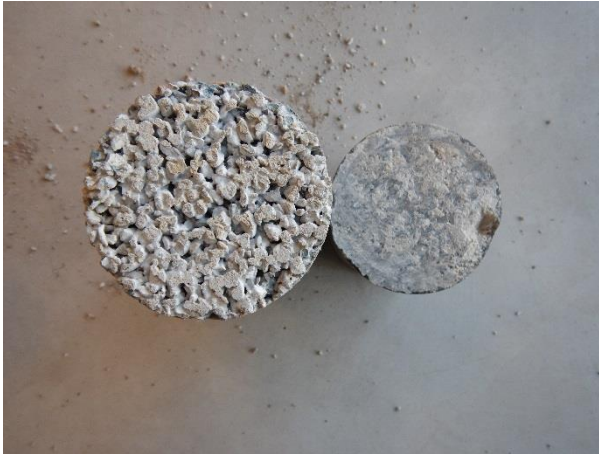
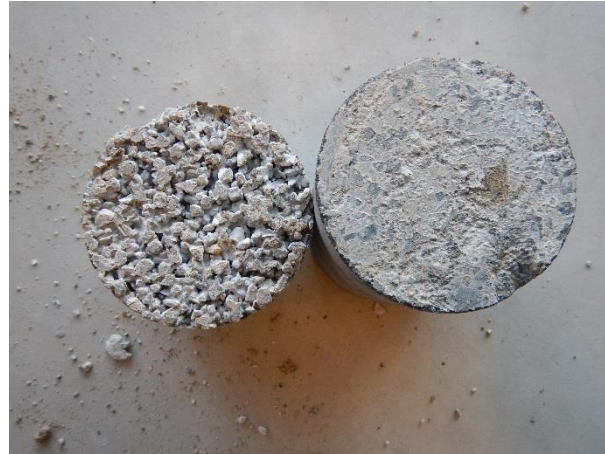
Er is, zoals omschreven in het bestek, een hechtlaag toegepast tussen het natuursteen en het splitbeton. Hoewel, in vijf van de acht gevallen is de grove open structuur van het splitbeton nauwelijks gevuld met hechtmortel wat impliceert dat dit redelijk dun is aangebracht. De hechtsterkte die het natuursteen zou moeten hebben volgens de gebruikte producten in het bestek worden op basis van deze bevindingen van Nebest niet gehaald.

Het hechtingsmateriaal is erg mager/dun aangelegd. Ondanks deze hechting blijkt het plein wel te functioneren als een geheel. Als de natuursteenelementen goed zijn opgesloten met een voeg, dan functioneert de verharding als één pakket. De aanhechting van de stenen blijkt minder belangrijk dan opsluiting van de stenen is de conclusie van Nebest. De kwaliteit van de lagen blijkt dan ook voldoende ondanks dat het afwijkt van het bestek.

Figuur 1.1: Hechtvlak steen / splitbeton locatie 1

Figuur 1.2: Hechtvlak steen / splitbeton locatie 2

Figuur 1.3: Hechtvlak steen / splitbeton locatie 3

Figuur 1.4: Hechtvlak steen / splitbeton locatie 4

Figuur 1.5: Hechtvlak steen / splitbeton locatie 5

Figuur 1.6: Hechtvlak steen / splitbeton locatie 6

Figuur 1.7: Hechtvlak steen / splitbeton locatie 7

Figuur 1.8: Hechtvlak steen / splitbeton locatie 8
