Gemeente Haarlem

Aanbevelingen herstelmaatregelen Waarderhaven te Haarlem

Documentnr. 1907201-R01 (Definitief) d.d. 30 oktober 2019

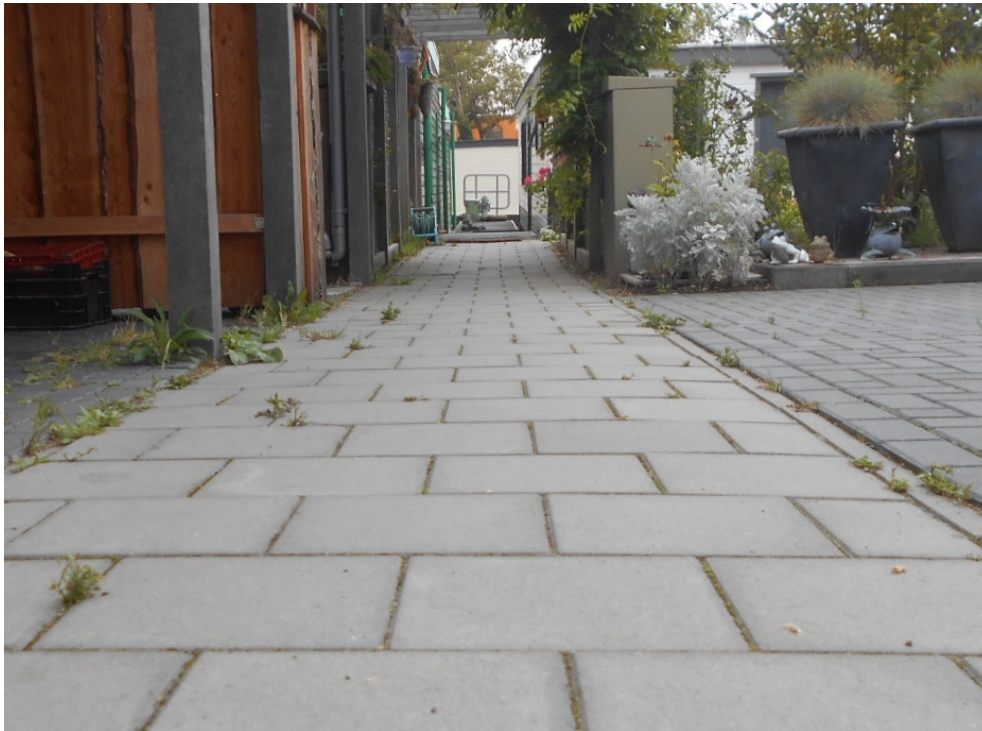
Na het inmeten van de voetpaden tussen de rijweg en de steigers blijken de watermeterputten en nutskasten op dezelfde hoogte te liggen als de bovenzijde van de steiger. Hierdoor ligt het straatwerk tussen de watermeterputten en nutskasten vlak, het regenwater kan daardoor niet goed afstromen richting de Waarderhaven, zie foto 1.

Foto 1: voetpad tussen rijweg en steiger.

Tijdens het nader onderzoek, zie 2.2.1, is geconstateerd dat er waarschijnlijk geen drainage is aangebracht achter de damwand. Het (grond)water wat vanaf de rijweg naar de Waarderhaven wil afstromen kan niet door de stalen damwand. Het grondwater blijft achter de damwand en gaat door de aanvoer van meer (grond)water stijgen waardoor water in de watermeterput en de nutskasten komt te staan. Enige tijd na het stoppen van de regenval zal het (grond)waterpeil achter de damwand weer zijn gezakt.

Leg een drainleiding achter de damwand, of als alternatief onder het voetpad langs de rijweg, en onder het voetpad tussen rijweg en steigers. Het grondwaterpeil achter de damwand wordt hierdoor beter gereguleerd. Het overtollige water wordt door de drainage makkelijker afgevoerd. Het (grond)waterpeil zal hierdoor minder hoog oplopen en de nutskasten en watermeterputten blijven daardoor droog.

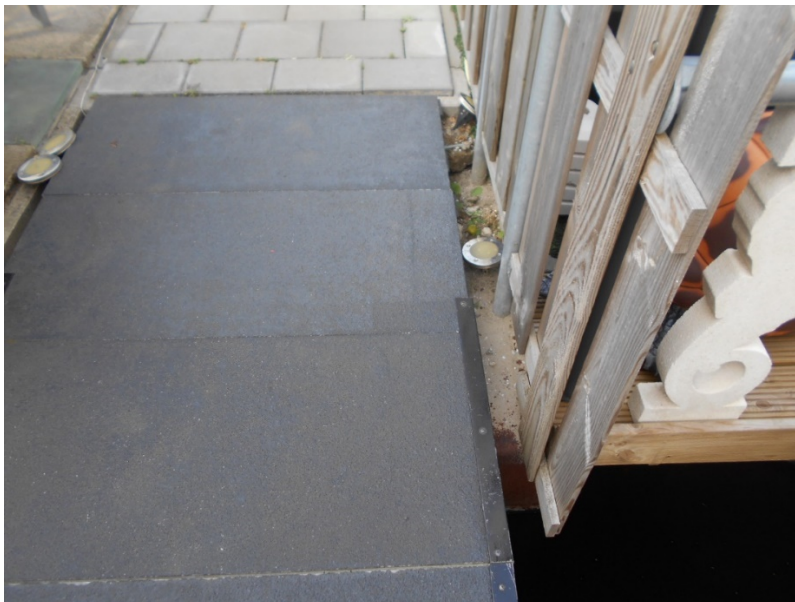
De damwand is niet recht afgebrand voordat de deksloof werd aangebracht. Hierdoor zijn ruimtes ontstaan tussen de damwand en de deksloof.

De steigers liggen op de damwand. De steigers zijn circa 20 centimeter hoog. De verharding/tuinen zijn daarom 20 centimeter hoger aangebracht dan de bovenzijde van de damwand. Er is geen goede opsluiting aangebracht waardoor zand uitspoelt over de damwand en verharding verzakt, zie foto's 2 en 3.

Foto 2: steiger ligt op damwand, straatwerk is niet goed opgesloten waardoor zand uitspoelt.

Breng een hoge opsluitband 150x400mm aan langs de damwand. Deze opsluitband ook aanbrengen rondom het uiteinde van de steiger. Deze opsluitband aan de bovenzijde 20 centimeter boven deksloof aanbrengen. Sluit de verharding van de tuinen weer aan op de nieuwe opsluitband over een breedte van 2 meter.

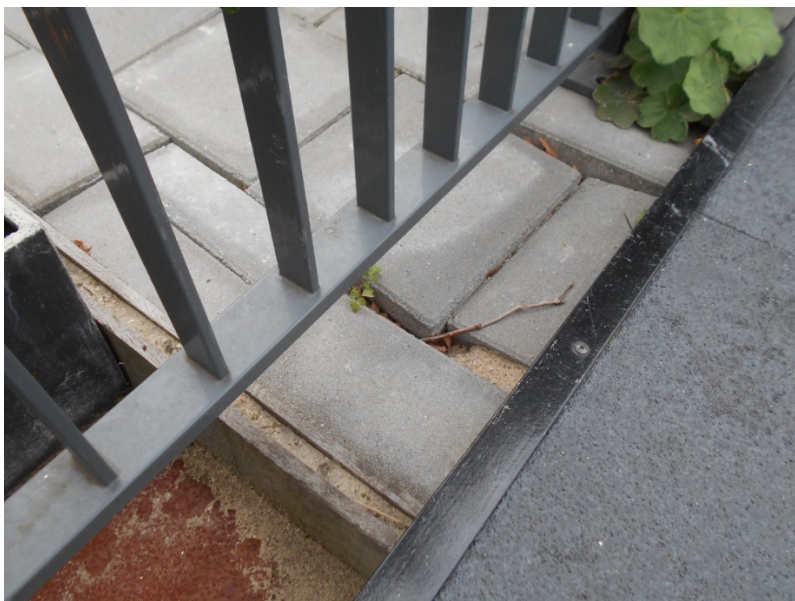
Foto 3: verzakking straatwerk door uitspoeling.

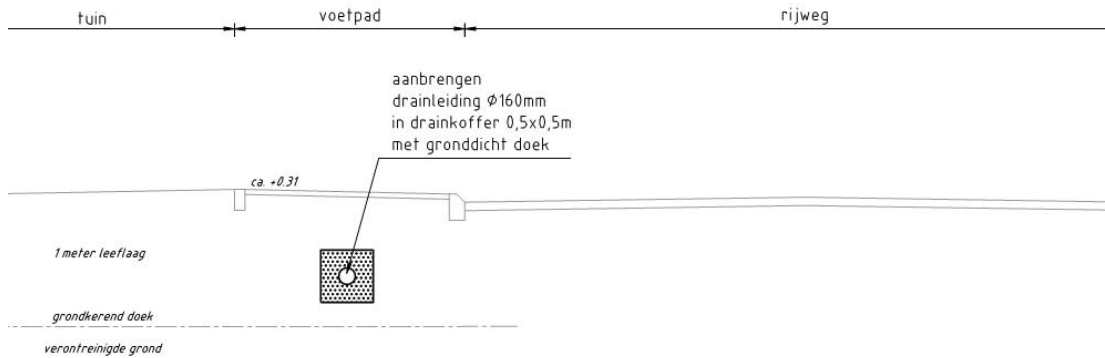
Figuur 3: doorsnede variant 2 noordzijde Waarderhaven ter plaatse van het voetpad. Locatie drainage afhankelijk van ligging bestaande kabels en leidingen.

Naast de drainleiding wordt de opsluitband tegen de deksloof achter de damwand geplaatst en worden de tuinen over een breedte van 2 meter herstraat, zie figuur 3 en 4.

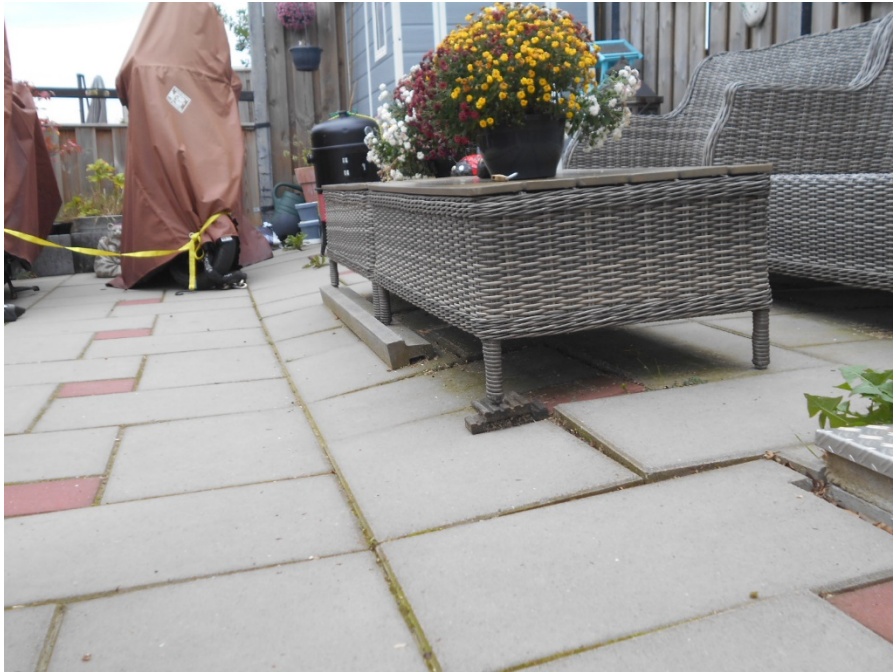
Aan de zuidzijde van de Waarderhaven zijn grote verzakkingen te zien waar de tuinen zijn vergroot en een deel van de oude haven is gedempt. De tuinen zijn zo'n 20 tot 25 centimeter gezakt, zie foto 4.

Foto 4: verzakking straatwerk door zetting van de ondergrond.

In het adviesrapport van Iv-Infra, met kenmerk INFR181009-R-02, d.d. 19 maart 2019 is aangegeven dat dit voornamelijk komt door de aanwezige veenlaag onder de havenbodem. Er is een zettingsberekening gemaakt waaruit blijkt dat na 30 jaar de verwachte zetting 48 centimeter bedraagt. Volgens deze berekening zou de zetting op dit moment 37 centimeter moeten bedragen. De praktijk laat zettingen zien van 20 à 25 centimeter. Dit verschil wordt door Iv-Infra verklaard door onzekerheid over de bodemopbouw en gebruikte aanvulgrond. Iv-Infra merkt op dat de tuinen ten gevolge van kruipen van de veenlaag nooit geheel zettingsvrij zullen worden.

Een deel van de oeverbescherming van de oude haven bestond uit een stalen damwand. De oude houten oeverbescherming is verwijderd, maar de stalen damwand is blijven staan. De nieuwe stalen damwand is voor de oude stalen damwand geplaatst waardoor een 'badkuip' is ontstaan. Tussen de oude en de nieuwe damwand zit het grondwater opgesloten. Door het vermoedelijk ontbreken van een drainleiding achter de nieuwe damwand, zie 2.2.1, kan het grondwater niet goed wegstromen. Hierdoor ligt de verharding op een weinig draagkrachtige waterverzadigde ondergrond wat ook zettingen kan veroorzaken.

Leg een drainleiding achter de nieuwe damwand. De grondwaterstand wordt hierdoor beter gereguleerd. Vervolgens zijn er twee mogelijkheden om de tuinen weer op orde te brengen:

- 1) Ophogen van de tuinen met nieuw zand tot de oorspronkelijke hoogte (0,20+NAP) en opnieuw aanbrengen van de bestrating. Door het gewicht van het zand en de bestrating zullen de tuinen echter weer gaan zakken. Na 2 à 3 jaar moeten de tuinen weer op hoogte gebracht worden. Daarna is de verwachting dat de ergste zettingen zijn geweest.
- 2) Aanbrengen van een laag lichtgewicht EPS (piepschuim) en opnieuw aanbrengen van de bestrating. Het EPS is veel lichter dan zand en zal daardoor minder gaan zakken. Het is echter niet uit te sluiten dat nog enige zetting plaats gaat vinden.

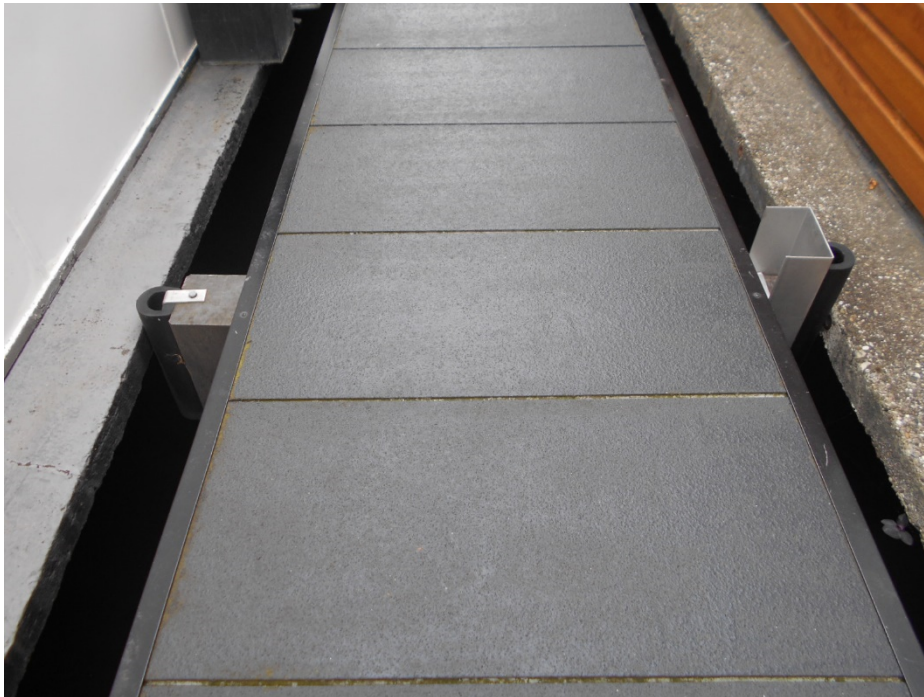
De fenders zitten te laag om peilverhogingen goed op te vangen.

Door de duikeraansluiting van de watergangen Waarderpolder op de Waarderhaven ontstaat bij regenval kortstondig een peilverhoging. Door deze peilverhoging dreigen de woonboten op de fenders te komen.

Foto 5: Links de "oude" lagere fender, rechts de "nieuwe" hogere fender met scherpe hoeken.

Waar fenders de afgelopen jaren zijn afgebroken zijn deze vervangen door fenders die 15 centimeter hoger zijn aangebracht, zie foto 5. Deze aanpassing is tot tevredenheid van de bewoners. Echter hebben deze fenders scherpe hoeken wat de bewoners gevaarlijk vinden.

Vervang de fenders door de hogere variant die al bij enkele woonboten zijn toegepast. Pas wel de scherpe hoeken aan. Hiervoor moeten de woonboten tijdelijk los worden gemaakt van de steiger. Vervolgens moeten de woonboten tijdelijk weer worden vastgelegd. Vanwege de korte aansluitingen van kabels en leidingen moet het losmaken en wegvaren zeer secuur worden uitgevoerd en kan de verplaatsing over niet al te grote afstand plaats vinden.

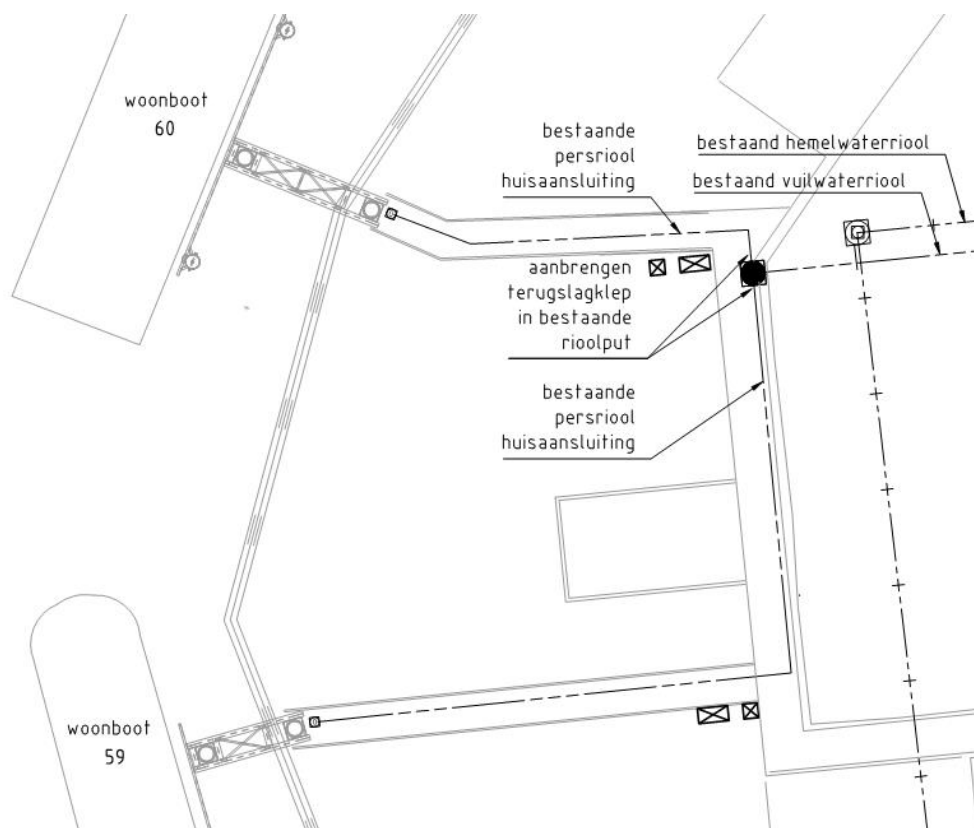
Figuur 9: plaatsen terugslagklep woonboten 59-60 Waarderhaven.

Bij regenval loopt het gemengde hoofdriool in de Waarderweg en Industrieweg helemaal vol met water. Het vuilwaterriool van de Waarderhaven is op dit gemengde riool aangesloten en loopt vervolgens ook vol. Door het teruglopen van het rioolwater vanaf de hoofdriolering naar de woonboten gaan de pompen van de woonboten aan om het water weg te pompen. Deze pompen blijven draaien tot het waterniveau in het vuilwaterriool weer is gedaald.

Plaats terugslagkleppen om de onrust bij de bewoners weg te nemen. Breng een PE-put met diameter van 315mm met daarin een terugslagklep aan in de huisaansluitingen. Plaats deze op de grens van het voetpad langs de rijweg voor een goede bereikbaarheid, zie figuren 5 en 7. Dit kan bij alle woonboten worden toegepast, behalve bij de rioolaansluiting van woonboten 1/2/3, (zie figuur 7) en woonboten 59 en 60 (zie figuur 9). De persleidingen vanaf deze woonboten sluiten direct aan op de inspectieput. Bij deze aansluitingen terugslagkleppen in de inspectieputten plaatsen.

Dit kan bij alle woonboten worden toegepast, behalve bij de rioolaansluiting van woonboten 1/2/3, (zie figuur 7) en woonboten 59 en 60 (zie figuur 9). De persleidingen vanaf deze woonboten sluiten direct aan op de inspectieput. Bij deze aansluitingen terugslagkleppen in de inspectieputten plaatsen.
