## ASBESTINVENTARISATIE CONFORM

Opdrachtgever: Gemeente Haarlem  
Locatie: Zuider Buitenspaarne 22,  
2012 AA te Haarlem  
Onderzoeksgebied: Kantoor  
Opdrachtnemer: Search Ingenieursbureau B.V.  
(certificaatnr. : K26611/05)  
Datum rapportage: 19-11-2010

In opdracht van Gemeente Haarlem is een asbestinventarisatie uitgevoerd aan de Zuider Buitenspaarne 22 (Kantoor), 2012 AA te Haarlem.

Op 11-11-2010 t/m 12-11-2010 heeft een asbestinventarisatie (type A) plaatsgevonden.

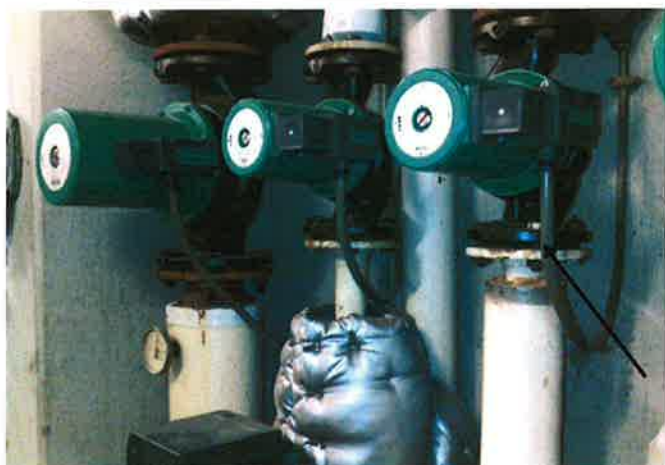
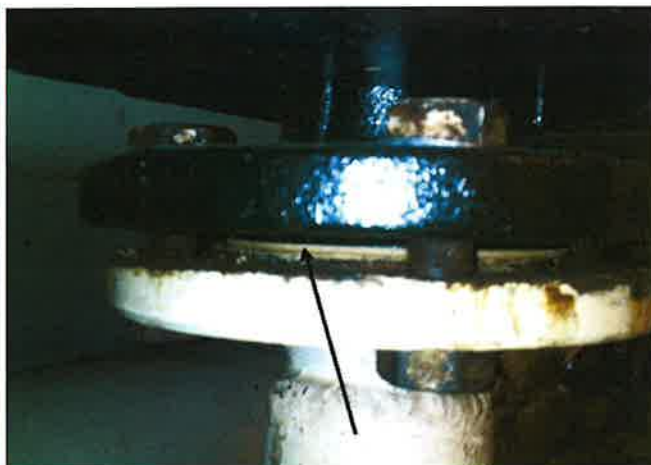
Gebouw(nr.): Zuider Buitenspaarne 22 te Haarlem  
 Nummer vindplaats: 1  
 Ruimte(s): Werkplaats  
 Etage(s): Begane grond

| Gebouw | Nr | Ruimte | Toepassing | Conclusie |
|---|---|---|---|---|
| Zuider Buitenspaarne 22 te Haarlem | 1 | Werkplaats | Pakking | Met uitzondering van de losse pakking op de grond, zijn de pakkingen niet beschadigd en is de kans op vezelmissie zeer gering. De kans op vezelmissie van de losse beschadigde pakking is aanwezig. |

| Plaats in ruimte(s): | de pakkingen zijn in flenzen geklemd, één pakking ligt los op de grond |
| Analyseresultaat: | >60% CHR (wit asbest) |
| Aard van materiaal: | niet hechtgebonden |

Het totale aantal pakkingen in de werkplaats is ca. 50 stuks. Het is mogelijk dat enkele pakkingen niet asbesthoudend zijn. Over de samenstelling van elke pakking afzonderlijk kan zonder verder onderzoek geen uitspraak worden gedaan. Bij het verwijderen van de pakkingen moet er van worden uitgegaan dat alle pakkingen asbesthoudend zijn, tot het tegendeel is aangetoond. Tevens is het mogelijk dat elders in het pand pakkingen aanwezig zijn die niet expliciet in het rapport vermeld staan. Deze pakkingen dienen dan ook als asbestverdacht worden beschouwd.

Saneren op korte termijn is niet noodzakelijk. Geadviseerd wordt het materiaal vóór sloop of renovatie te saneren. Voor de losse pakking op de vloer wordt geadviseerd deze op korte termijn te saneren.

Klasse: 2

Saneren in containment middels best bestaande techniek. Echter wanneer de pakkingen inclusief flenzen in zijn geheel zonder de pakkingen te beschadigen te verwijderen en dubbelverpakt af te voeren valt, volstaat saneringsklasse 1. Dit geldt echter niet voor de losse pakking.

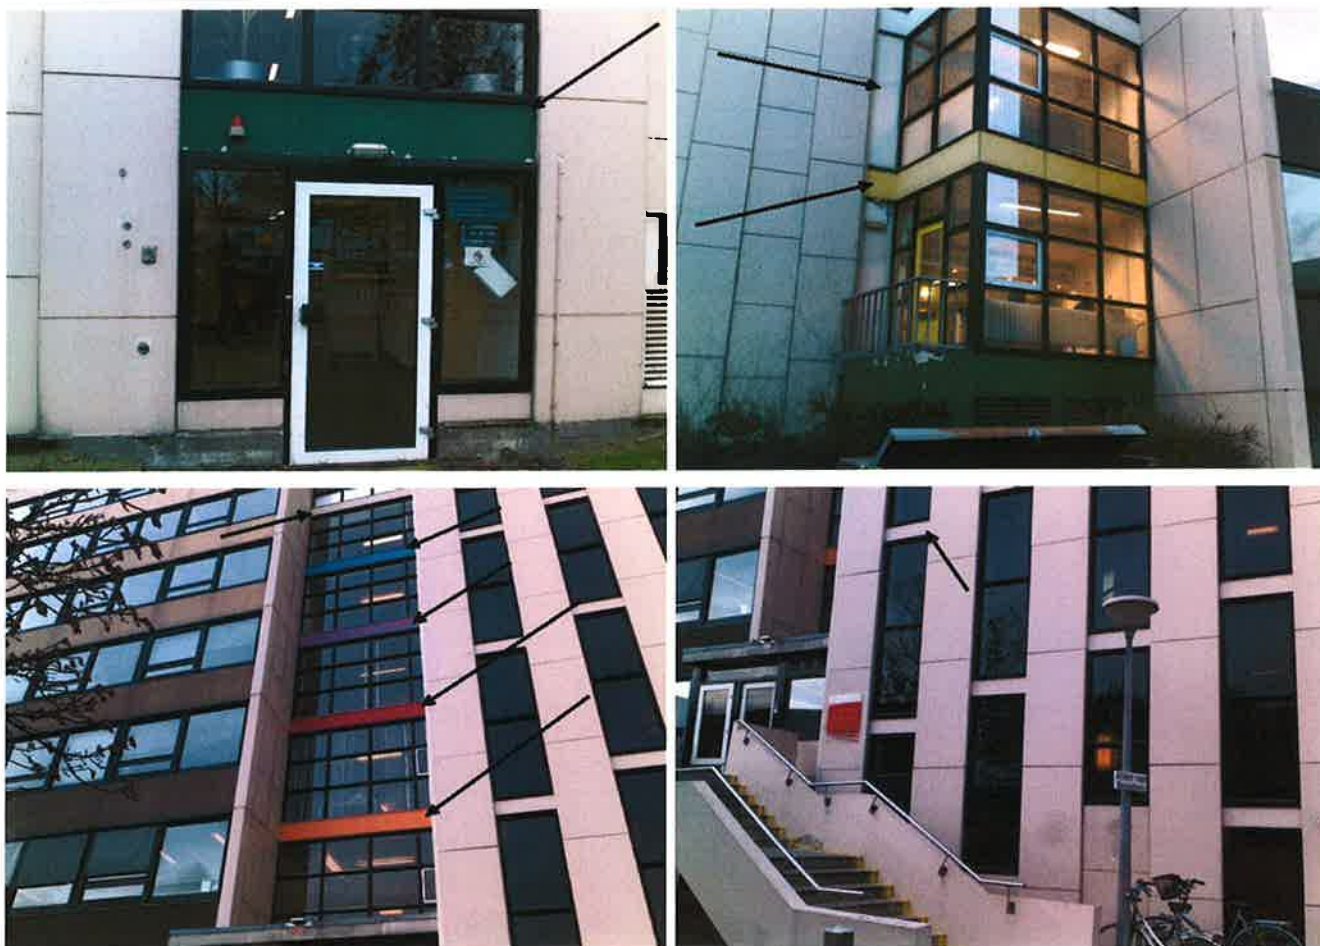
Gebouw(nr.): Zuider Buitenspaarne 22 te Haarlem  
 Nummer vindplaats: 2  
 Ruimte(s): Gevel  
 Etage(s): Alle etages

| Gebouw | Nr | Ruimte | Toepassing | Conclusie |
|---|---|---|---|---|
| | 2 | Gevel | Gevelpaneel | Het materiaal is niet beschadigd en bestaat uit hechtgebonden materiaal. De kans op beschadiging is zeer gering mede omdat het materiaal moeilijk bereikbaar is. |

| Plaats in ruimte(s): | in kozijnen onder en boven ramen |
| Aard van materiaal: | hechtgebonden |

| Gebouw | Nr | Toepassing | Locatie | Aanbevolen maatregelen |
|---|---|---|---|---|
| | 2 | Gevelpaneel | In kozijnen onder en boven ramen | Saneren op korte termijn is niet noodzakelijk. Geadviseerd wordt het materiaal vóór sloop- of renovatiewerkzaamheden te saneren. |

Saneren in een buitensituatie middels best bestaande techniek.

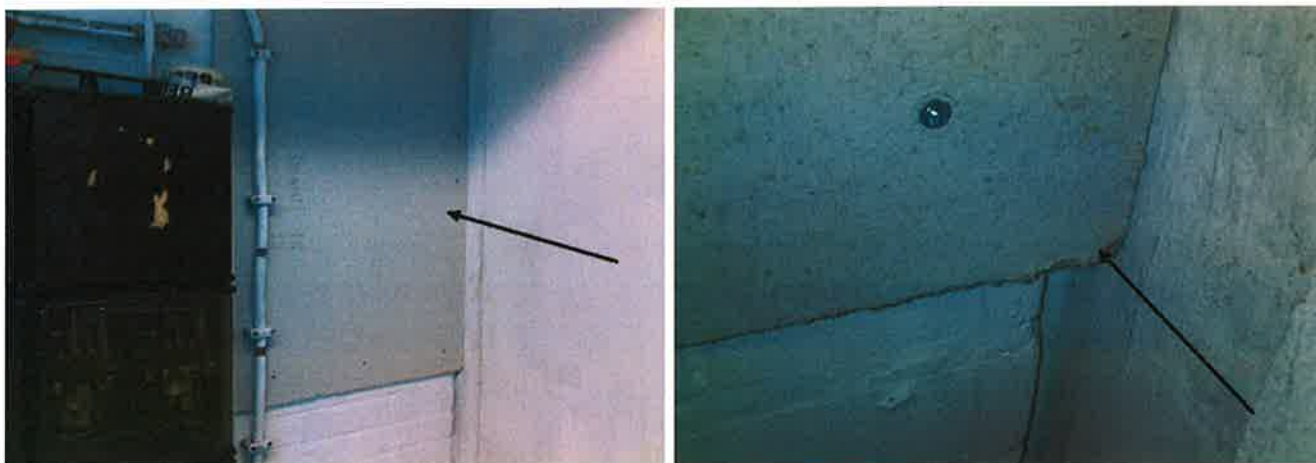
Gebouw(nr.): Zuider Buitenspaarne 22 te Haarlem  
 Nummer vindplaats: 3  
 Ruimte(s): Elektraruimte, archief, meterkast  
 Etage(s): Begane grond, zevende etage

Na optische analyse bleek het materiaal geen asbestvezels te bevatten in een percentage boven de detectiegrens van 0,1% w/w.

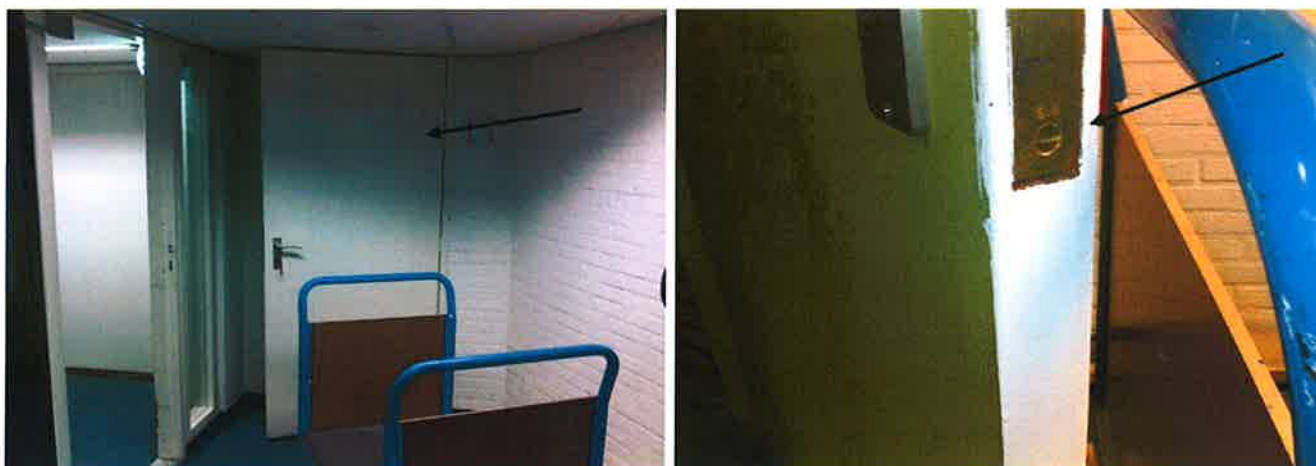
Gebouw(nr.): Zuider Buitenspaarne 22 te Haarlem  
 Nummer vindplaats: 4  
 Ruimte(s): Ruimte 00C, 002, 00A, werkplaats  
 Etage(s): Begane grond

| Gebouw | Nr | Ruimte | Toepassing | Conclusie |
|---|---|---|---|---|
| | 4 | Ruimte 00C, 002, 00A, werkplaats | Branddeur | Het materiaal is niet beschadigd en bestaat uit hechtgebonden materiaal. De kans op beschadiging is zeer gering mede omdat het materiaal moeilijk bereikbaar is. |

Omschrijving toepassing: branddeur  
 Plaats in ruimte(s): platen in deur  
 Bevestigingsmethode: geklemd  
 Intact: Ja  
 Verweerd: Nee  
 Zonder breuk en / of beschadigingen  
 te verwijderen: Nee  
 Aantal: 4 stuks  
 Afmetingen: 8 m<sup>2</sup> totaal  
 Monstercode: 4  
 Analyseresultaat: 15-30% CHR (wit asbest)  
 Aard van materiaal: hechtgebonden

| Gebouw | Nr | Toepassing | Locatie | Aanbevolen maatregelen |
|---|---|---|---|---|
| | 4 | Branddeur | Platen in deur | Saneren op korte termijn is niet noodzakelijk. Geadviseerd wordt het materiaal vóór sloop- of renovatiewerkzaamheden te saneren. |

Saneren in containment met best bestaande technieken.

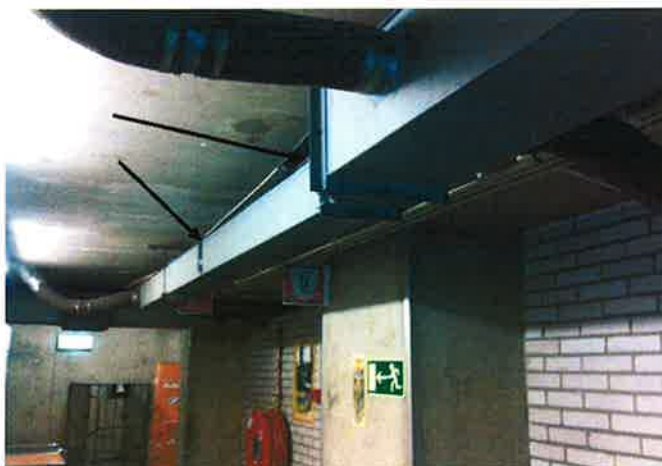
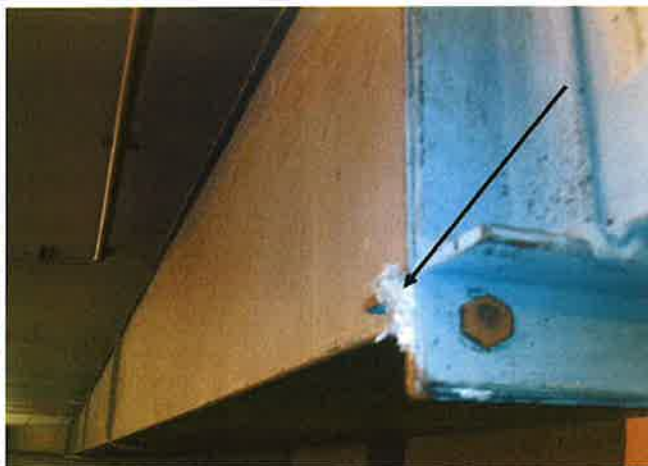
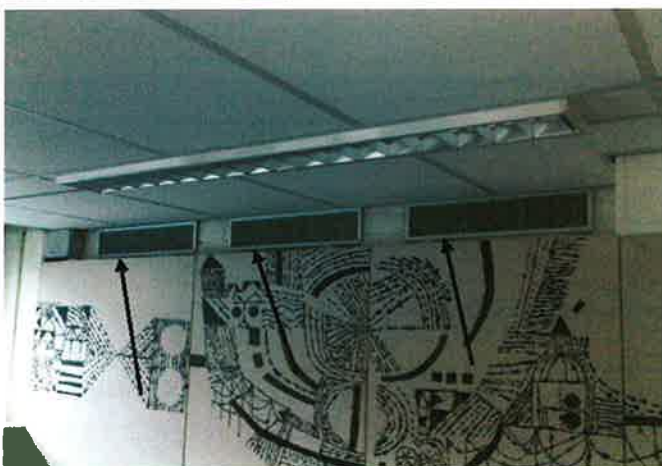
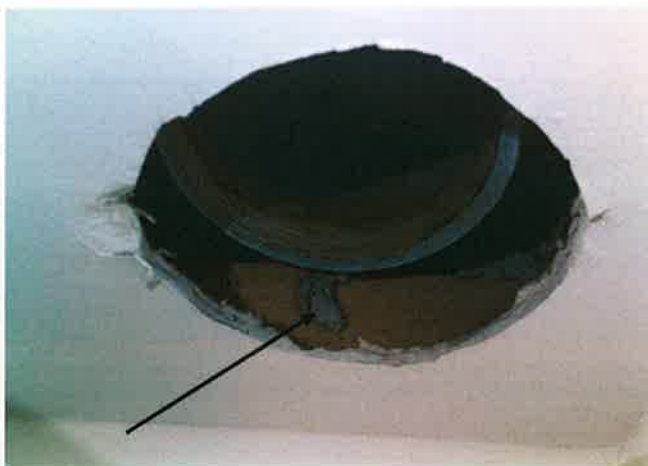
Gebouw(nr.): Zuider Buitenspaarne 22 te Haarlem  
 Nummer vindplaats: 5  
 Ruimte(s): Kantoren, technische ruimtes, gangen, toilet  
 Etage(s): Begane grond t/m zevende etage

| Gebouw | Nr | Ruimte | Toepassing | Conclusie |
|---|---|---|---|---|
| | 5 | Kantoren, technische ruimtes, gangen, toilet | Koord | De kans op vezelmissie is hoog gezien het om een hoog percentage niet hechtgebonden asbest gaat. Tevens betreft het een toepassing in de luchtcirculatie, waardoor er verhoogde kans op verspreiding van vezels door het gebouw is, aangezien er mogelijk koord aan de binnenzijde van de flenzen aanwezig is. |

| Omschrijving toepassing: | koord |

| Gebouw | Nr | Toepassing | Locatie | Aanbevolen maatregelen |
|---|---|---|---|---|
| | 5 | Koord | In luchtkanaal tussen flenzen en als afdichting tussen open delen van het kanaal. | Het materiaal is niet hechtgebonden en is beschadigd. Hierdoor is er een verhoogde kans / reële kans aanwezig tot het vrijkomen van asbestvezels uit dit materiaal. Of er daadwerkelijk asbestvezels (zijn) vrij(ge)komen kan enkel worden vastgesteld d.m.v. het nemen van lucht- en veegmonsters. Bij gebruik van het gebouw adviseren wij u om een nader risico beoordelingsonderzoek uit te voeren conform NEN 2991 naar het mogelijk vrijkomen van asbestvezels. |

Saneren in containment met best bestaande technieken.

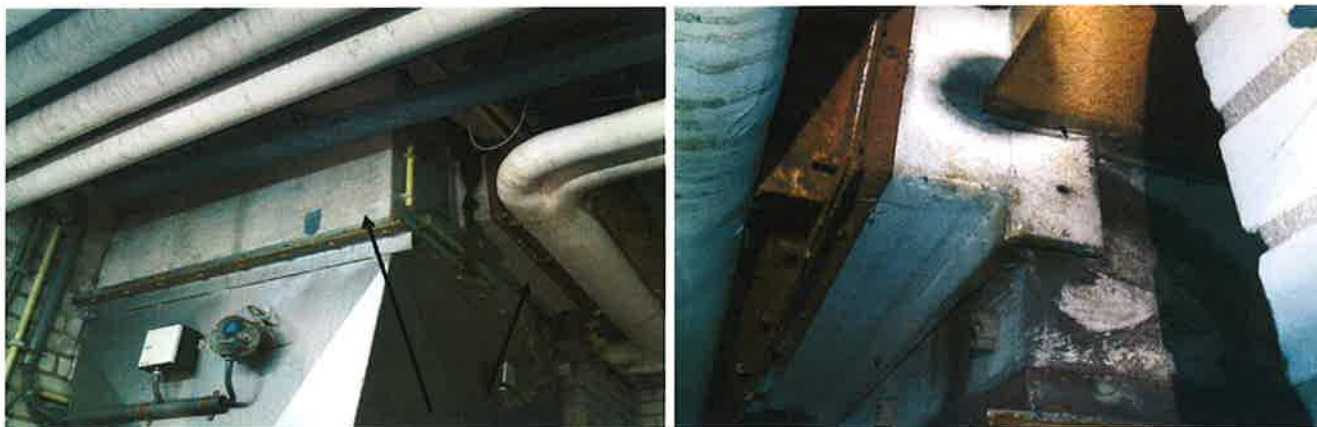
Gebouw(nr.): Zuider Buitenspaarne 22 te Haarlem  
 Nummer vindplaats: 6  
 Ruimte(s): Luchtbehandelingsruimte en technische schacht  
 Etage(s): Begane grond t/m zevende etage

| Gebouw | Nr | Ruimte | Toepassing | Conclusie |
|---|---|---|---|---|
| | 6 | Luchtbehandelingsruimte en technische schacht | Luchtkanaal | Het luchtkanaal bevat hechtgebonden asbest waardoor de kans op vezelmissie gering is. |

| Omschrijving toepassing: | luchtkanaal |

Het kanaal is visueel niet beschadigd waardoor er potentieel geen verhoogde kans aanwezig is tot het vrijkomen van asbestvezels. Of er daadwerkelijk asbestvezels vrijkomen en om te toetsen of het ventilatiesysteem voldoet aan artikel 4.10 van de ARBO wet waarin wordt gesteld dat het in circulatie brengen van lucht die kankerverwekkende stoffen bevat, niet in overeenstemming is met artikel 4.10 (deze stelt dat er altijd schone lucht dient te worden aangevoerd en blootstelling aan schadelijke stoffen altijd zoveel mogelijk moet worden voorkomen) adviseren wij u om een nader risico beoordelingsonderzoek uit te voeren conform NEN 2991 naar het mogelijk vrijkomen van asbestvezels en de omvang van een eventuele besmetting vast te stellen.

Saneren in containment met best bestaande technieken.

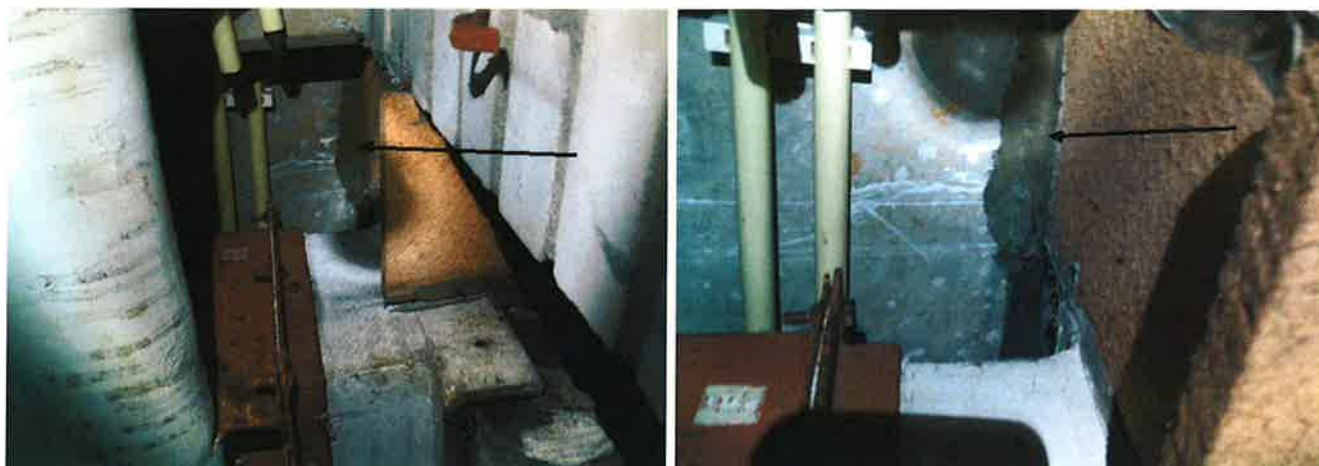
Gebouw(nr.): Zuider Buitenspaarne 22 te Haarlem  
 Nummer vindplaats: 7  
 Ruimte(s): Luchtbehandelingsruimte, toilet  
 Etage(s): Begane grond, eerste etage

| Gebouw | Nr | Ruimte | Toepassing | Conclusie |
|---|---|---|---|---|
| | 7 | Luchtbehandelingsruimte, toilet | Kit | Het materiaal is niet beschadigd en bestaat uit hechtgebonden materiaal. De kans op beschadiging is zeer gering mede omdat het materiaal moeilijk bereikbaar is. |

Omschrijving toepassing: kit  
 Plaats in ruimte(s): als afdichting rond doorvoeren tegen plafond en muur.  
 Bevestigingsmethode: geplakt  
 Intact: Ja  
 Verweerd: Nee  
 Zonder breuk en / of beschadigingen te verwijderen: Nee  
 Aantal: 2 locaties  
 Afmetingen: 1 m<sup>2</sup> totaal  
 Monstercode: 7  
 Analyseresultaat: 2-5% CHR (wit asbest)  
 Aard van materiaal: hechtgebonden

| Gebouw | Nr | Toepassing | Locatie | Aanbevolen maatregelen |
|---|---|---|---|---|
| | 7 | Kit | Als afdichting rond doorvoeren tegen plafond en muur. | Saneren op korte termijn is niet noodzakelijk. Geadviseerd wordt het materiaal vóór sloop- of renovatiewerkzaamheden te saneren. |

Saneren in containment met best bestaande technieken.

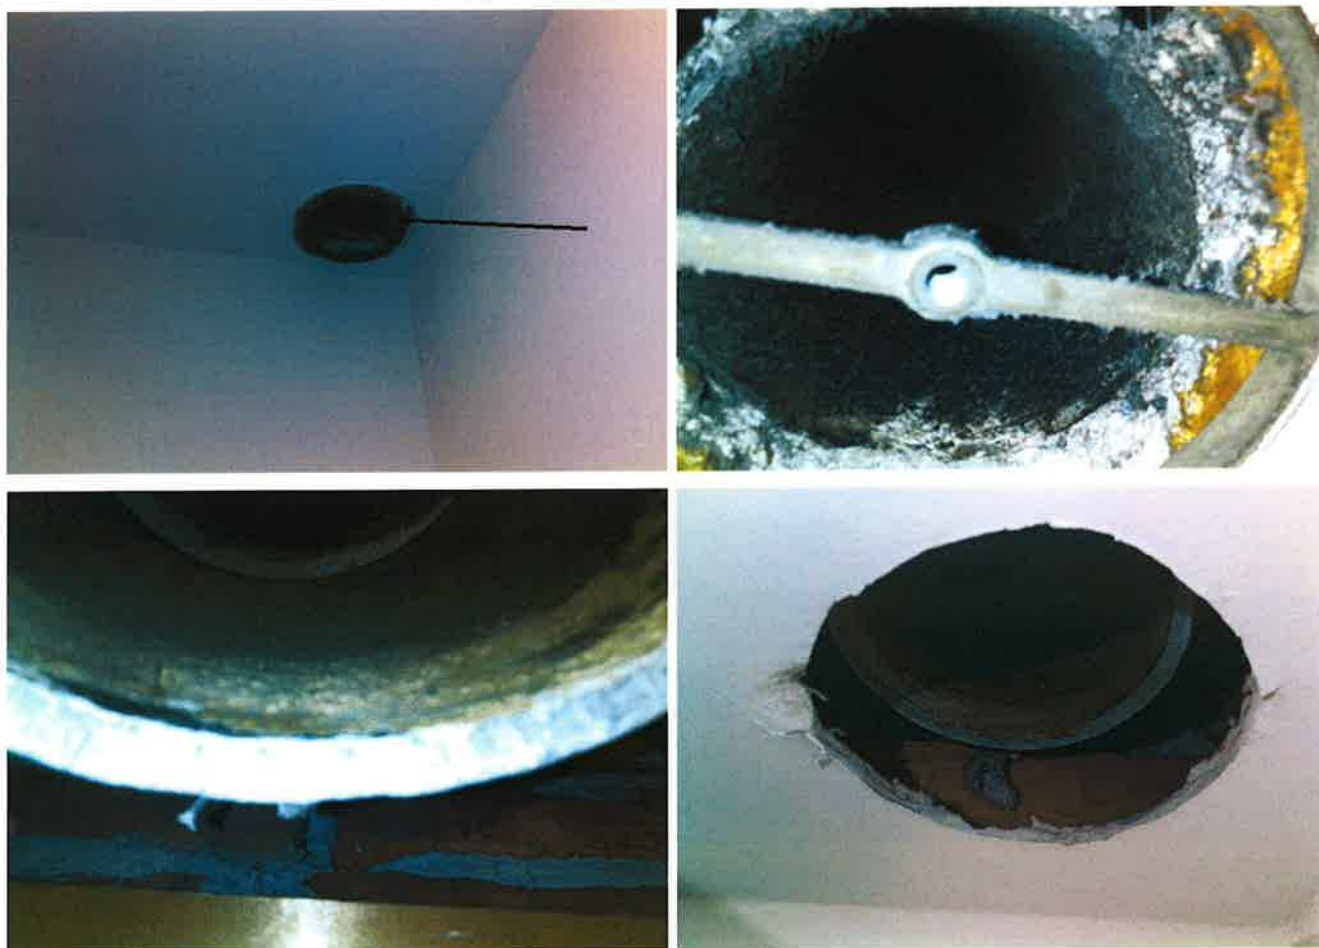
Gebouw(nr.): Zuider Buitenspaarne 22 te Haarlem  
 Nummer vindplaats: 8  
 Ruimte(s): Toiletgroepen  
 Etage(s): Eerste t/m zevende etage

| Gebouw | Nr | Ruimte | Toepassing | Conclusie |
|---|---|---|---|---|
| | 8 | Toiletgroepen | Ontluchtingspijp | De luchtkanalen zijn van hechtgebonden materiaal waardoor de kans op vezelmissie gering is. Zie voor details voor het koord in de toiletten op de vierde etage, toepassing 5. |

| Omschrijving toepassing: | ontluchtingspijp |

| Gebouw | Nr | Toepassing | Locatie | Aanbevolen maatregelen |
|---|---|---|---|---|
| | 8 | Ontluchtingspijp | In plafonds, boven plafonds en door muren. | De luchtkanalen zijn van hechtgebonden materiaal waardoor de kans op vezelemisatie gering is. Echter, het koord rond de pijpen in het toilet op de vierde etage bevat niet-hechtgebonden asbest. Zie toepassing 5 voor details. |

Saneren in containment met best bestaande technieken.

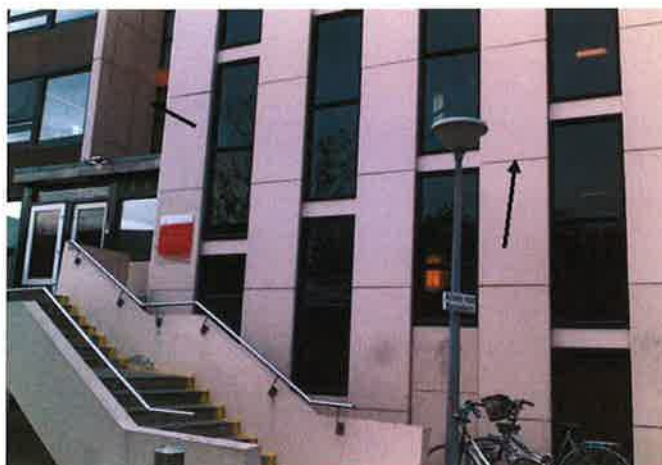
**Gebouw(nr.):** Zuider Buitenspaarne 22 te Haarlem  
**Nummer vindplaats:** 9  
**Ruimte(s):** Gehele buitengevel  
**Etage(s):** Alle etages

**Omschrijving toepassing:** kit  
**Plaats in ruimte(s):** in de dilatatievoeg  
**Bevestigingsmethode:** geplakt  
**Aantal:** 1 gebouw  
**Afmetingen:** n.v.t.  
**Monstercode:** 9  
**Analyseresultaat:** < 0,1 %  
**Aard van materiaal:** n.v.t.

Na optische analyse blijkt het materiaal geen asbest te bevatten. Om deze reden is het materiaal niet verder in kaart gebracht. In de rapportage zijn van dit materiaal geen afmetingen opgenomen

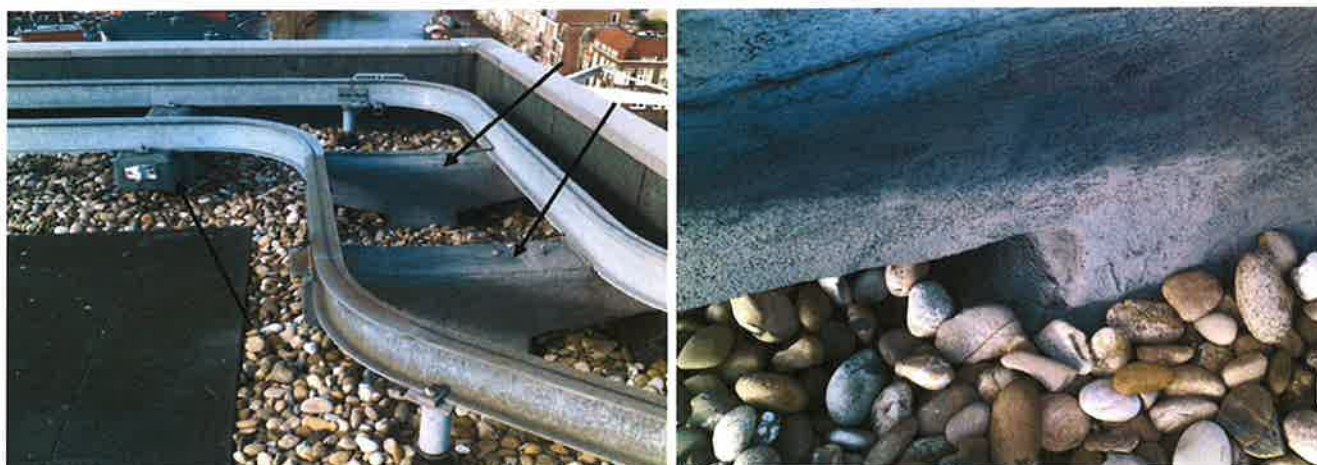
Gebouw(nr.): Zuider Buitenspaarne 22 te Haarlem  
 Nummer vindplaats: 10  
 Ruimte(s): Dak  
 Etage(s): Dak

Deze materialen bevatten geen asbestvezels in een percentage hoger dan de detectiegrens van 0,1 % w/w.

Omschrijving toepassing: bitumen  
 Plaats in ruimte(s): als afsmeerlaag op betonnen bielzen voor de raamwasinstallatie.
