# **Inspectie monumenten Nieuwe Energie**

**22 september 2015**

**Opname bouwkundige herstelwerkzaamheden/conserveringsmaatregelen ten opzichte van de eerder opgestelde inspectiestaat dd. 23 december 2014.**

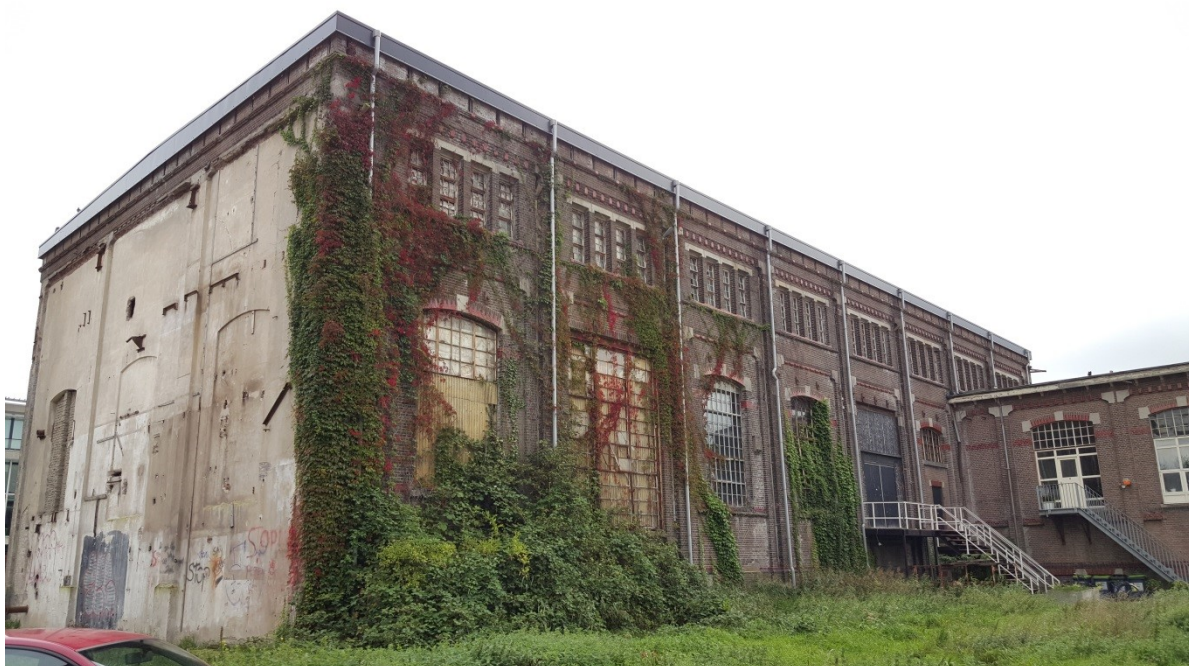
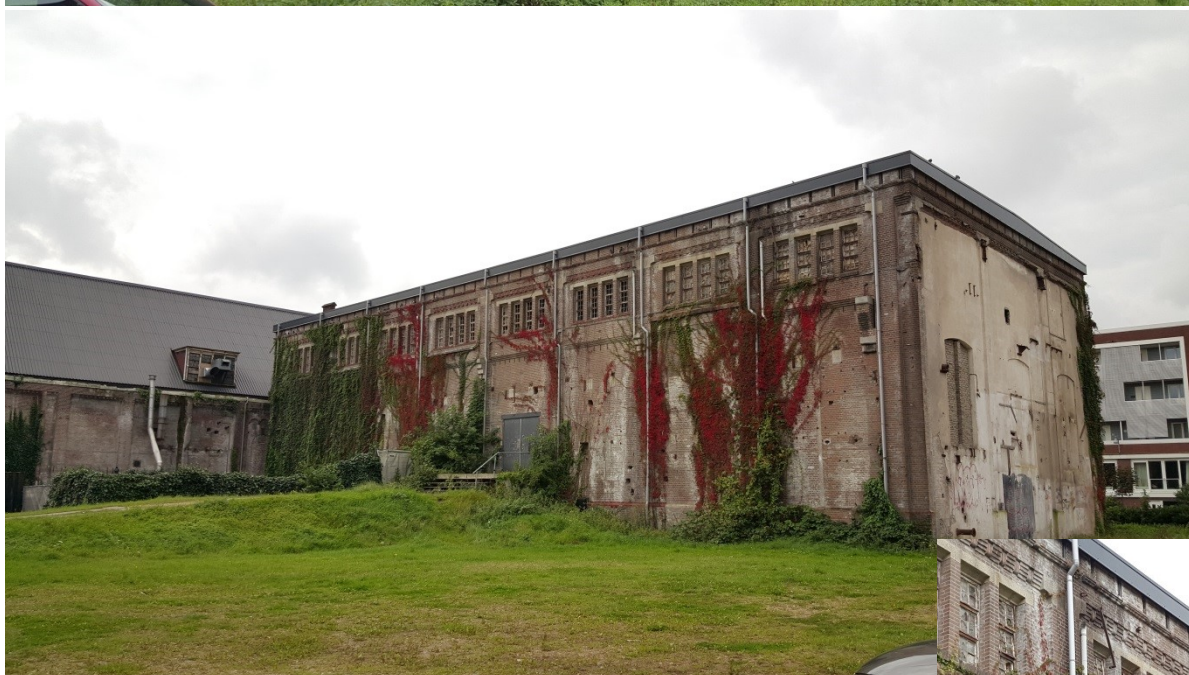
## Turbinehal:

- Herstellen van uitgedrukt metselwerk en herstellen van roestende ankers en bouten.  
*-Geen actie ondernomen.*
- Oplegging van stalen dakspanten conserveren.  
*-Geen actie ondernomen.*
- Stalen ramen documenteren en opslaan.  
*-Geen actie ondernomen.*

*-De planten-aangroei op beide langshevels is t.o.v. de vorige rapportage sterk toegenomen.*

*-Gevaarlijk loshangend anker oostgevel (foto inzet).*

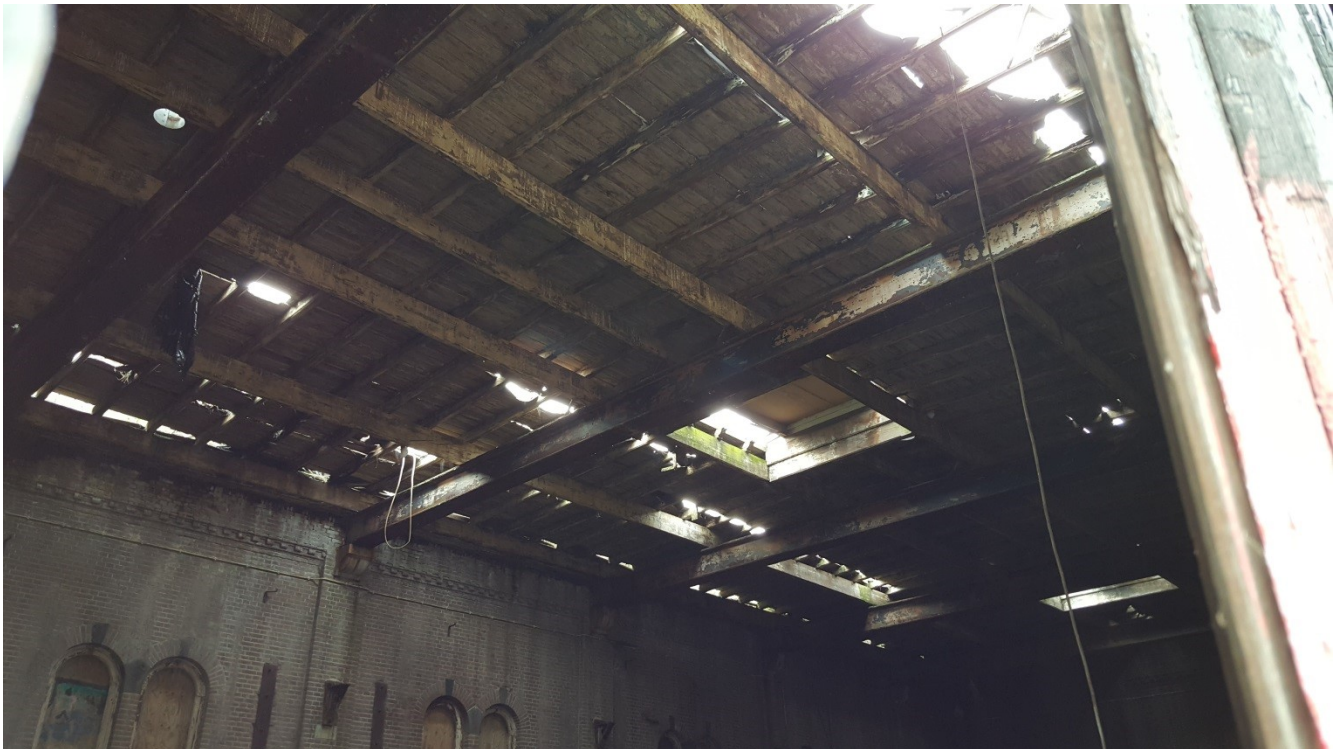
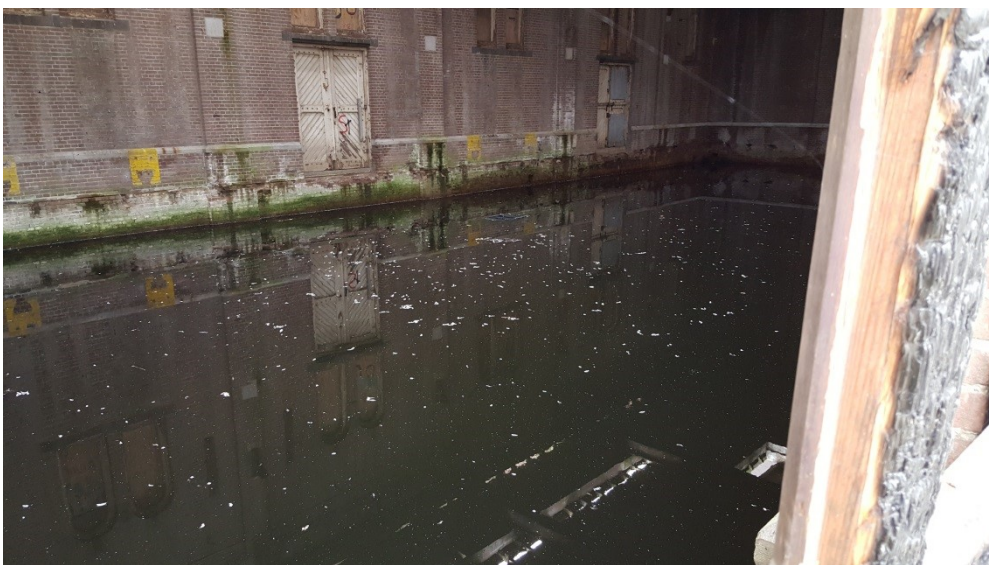
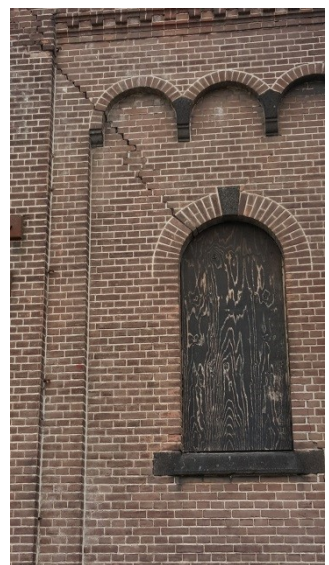
## Zuiveringshal

- Herstellen van uitgedrukt metselwerk en herstellen van roestende ankers en bouten.  
*-Geen actie ondernomen.*
- Herstellen van de dakconstructie en hemelwaterafvoeren of het aanbrengen van een tijdelijke overkapping om verdere schade te voorkomen.  
*-Geen actie ondernomen.*

*- De planten-aangroei op is t.o.v. de vorige rapportage sterk toegenomen.*

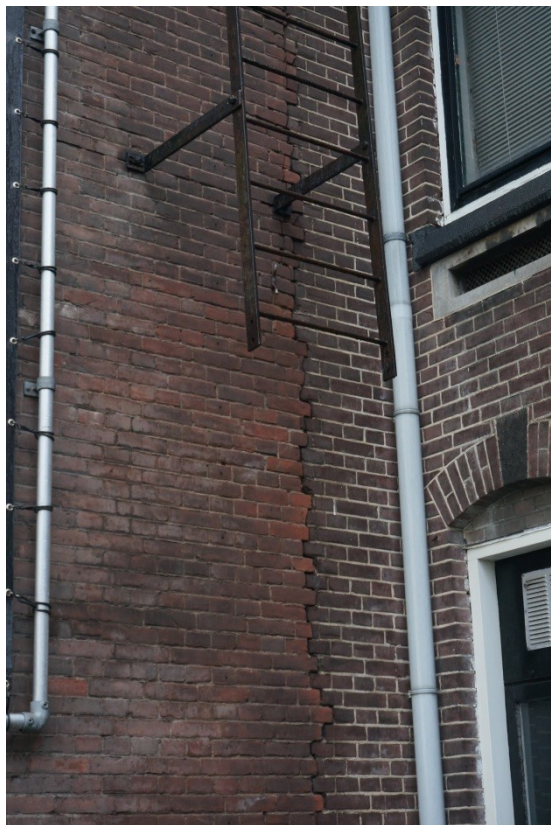
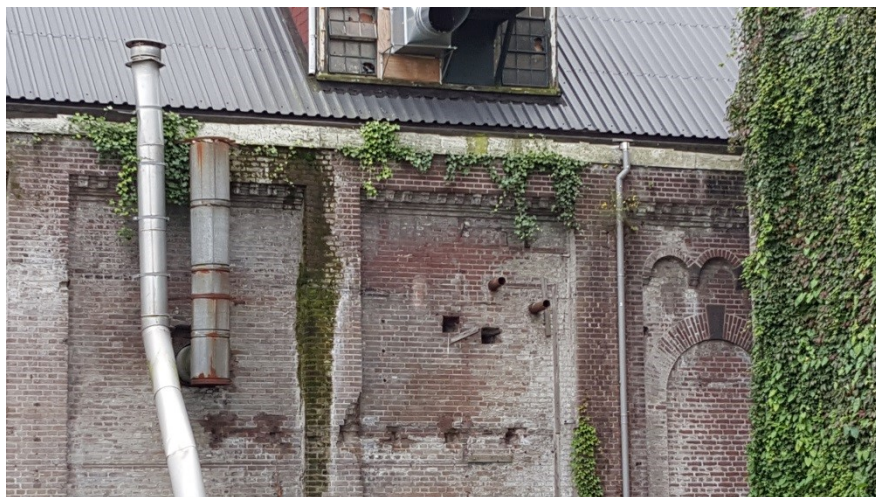
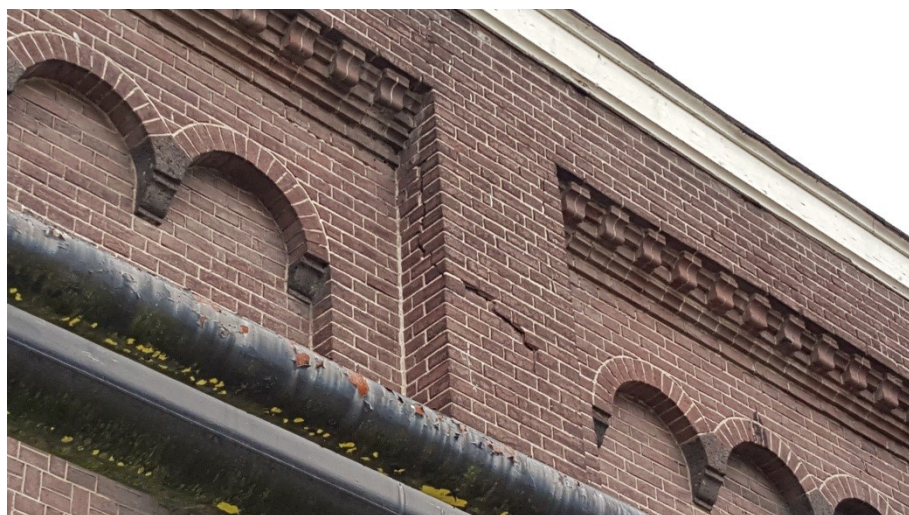
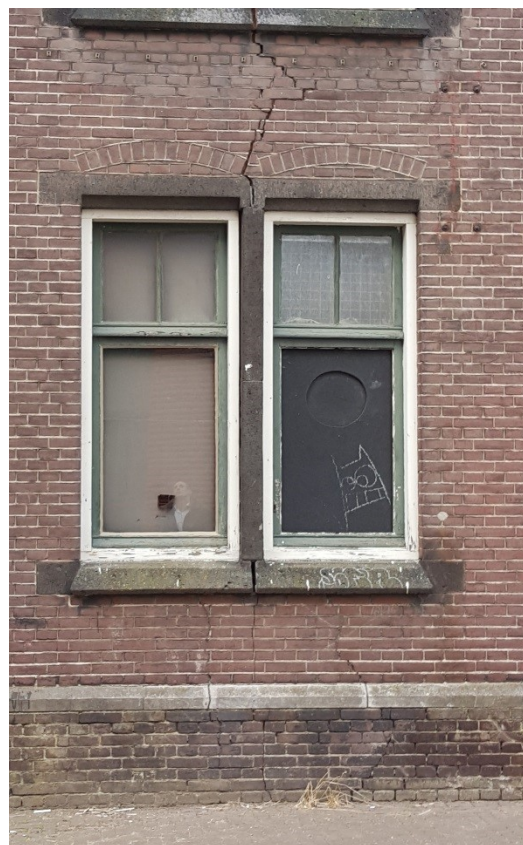
## Oliehuis en Energiehuis

- Herstellen van uitgedrukt metselwerk. Herstellen van roestende ankers en bouten.  
*-Geen actie ondernomen*
- Herstellen van alle hemelwaterafvoeren  
*-Dakgoot noordzijde Oliehuis vertoont opnieuw lekkage.*

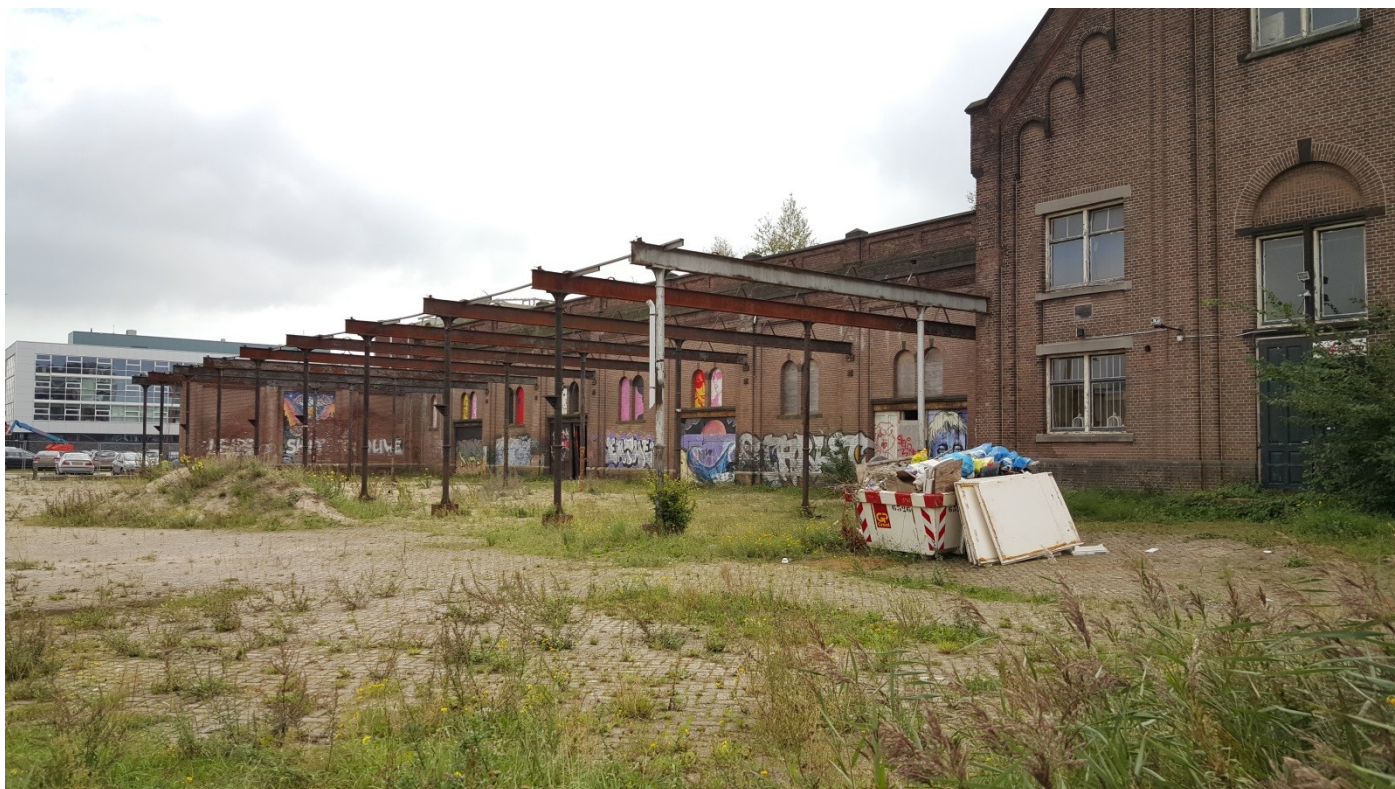
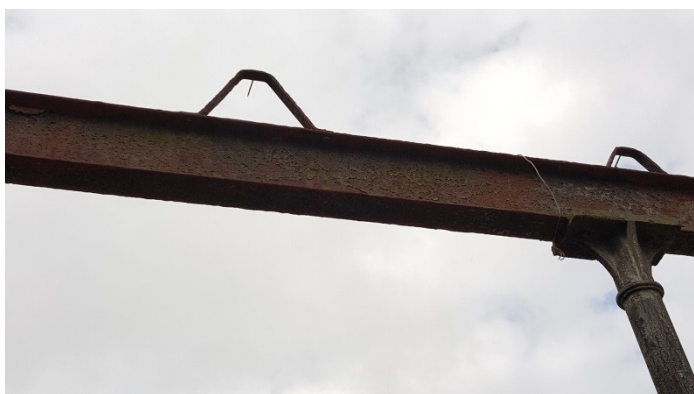
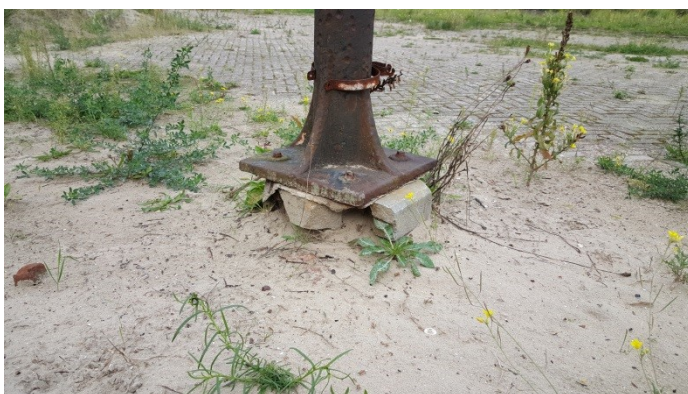
## Oerkap

- Herstellen van het gevelmetselwerk, verwijderen begroeiing en het verwijderen van alle roestende stalen onderdelen in de gevel.  
*-Geen actie ondernomen.*
- Het aanbrengen van nieuwe dakbedekking en herstellen van alle hemelwaterafvoeren.  
*-Geen actie ondernomen.*
- Herstellen van de dakconstructie en hemelwaterafvoeren of het aanbrengen van een tijdelijke overkapping om verdere schade te voorkomen.  
*-Geen actie ondernomen.*

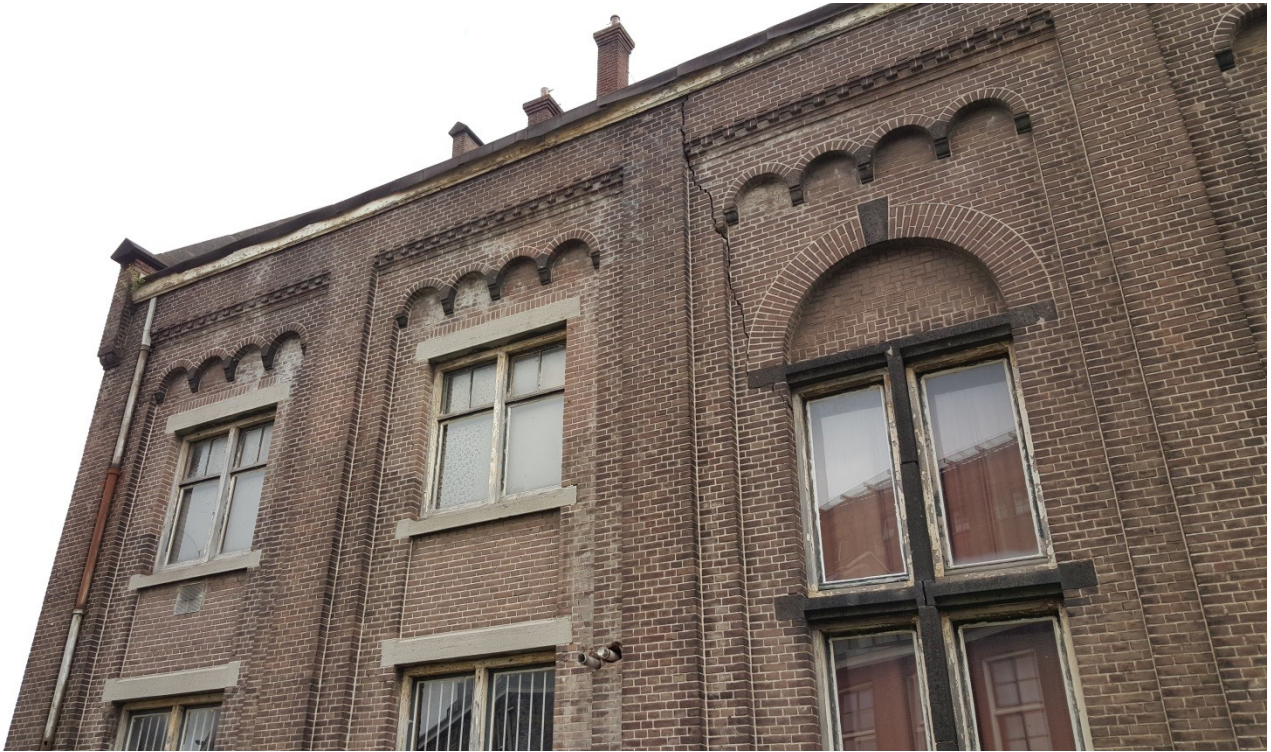
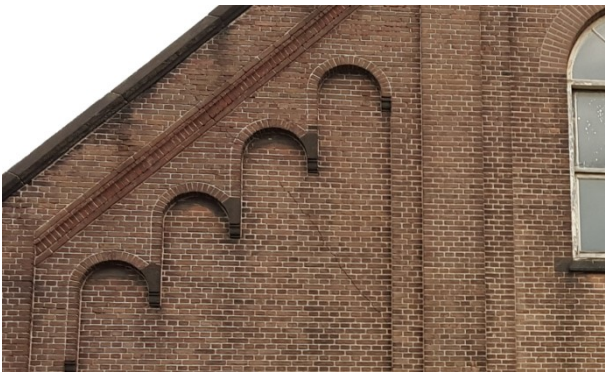
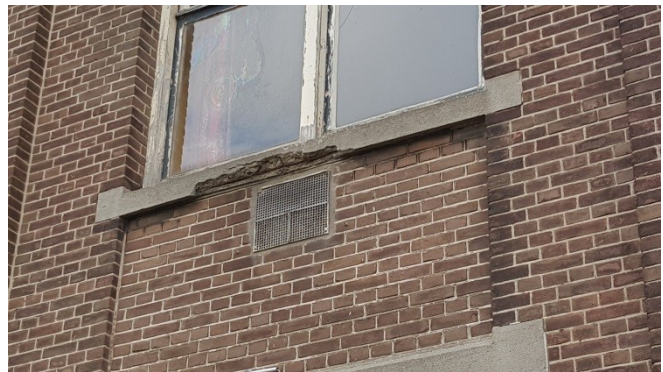
## Meterhuis

- Herstellen van uitgedrukt metselwerk en herstellen van roestende ankers en bouten.  
*-Geen actie ondernomen.*
- Herstellen van de dakconstructie aansluitingen en goten.  
*-Geen actie ondernomen.*
