# Inspectie monumenten Nieuwe Energie

18 april 2016

Bas Teunissen (gemeente Haarlem)

Opname bouwkundige herstelwerkzaamheden/conserveringsmaatregelen ten opzichte van de eerder opgestelde inspectiestaat dd. 21 september 2015.

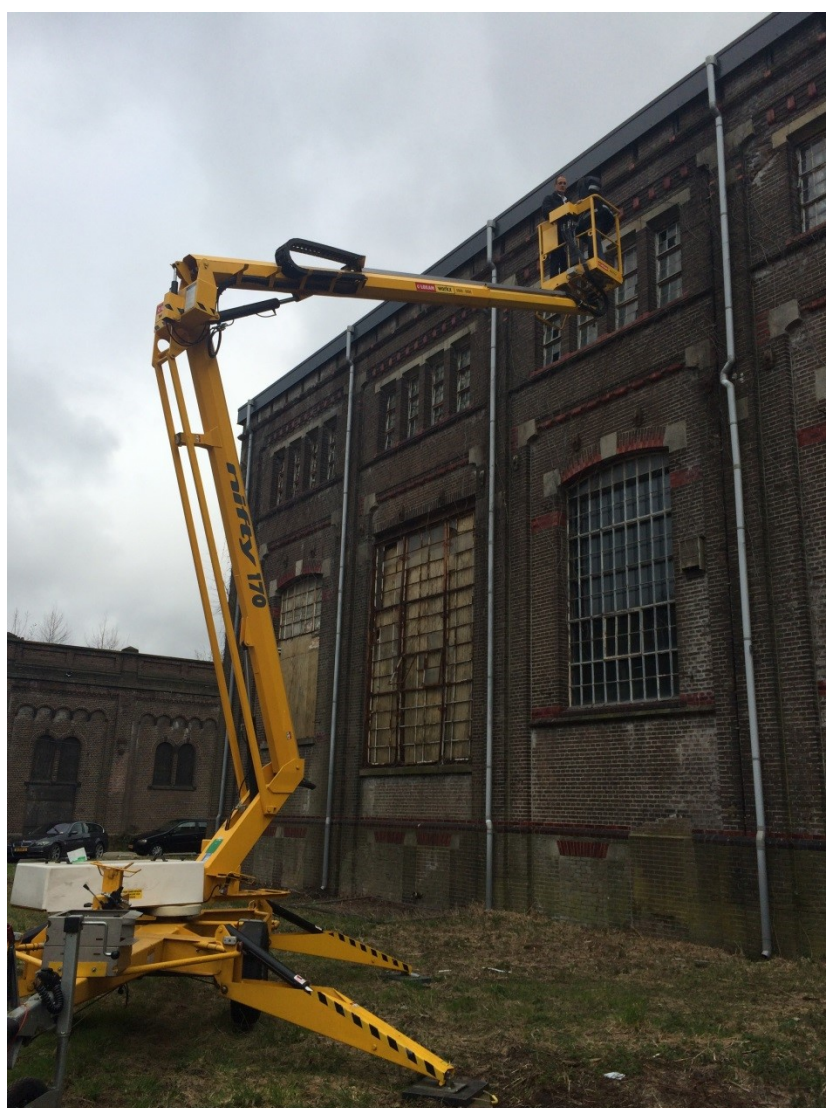
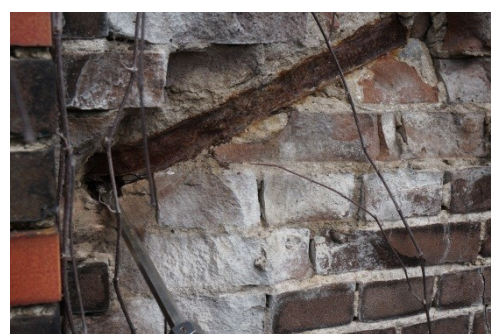
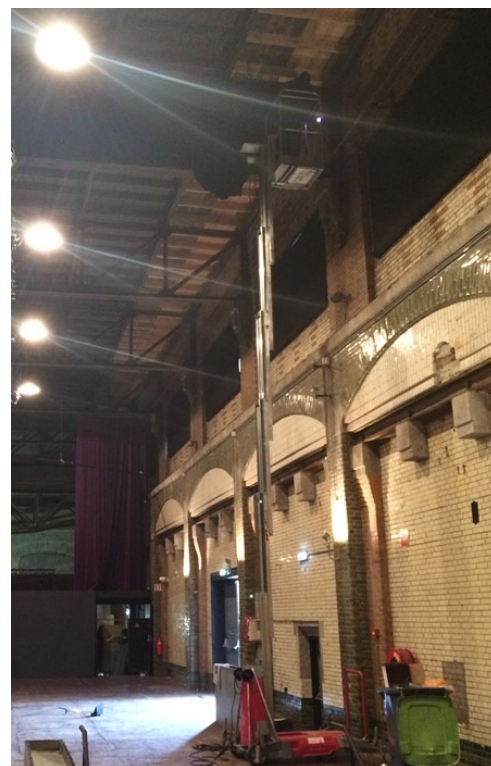
3. Een drietal ankers t.b.v. de vakwerkspanten van de Turbinehal zijn sterk gecorrodeerd en hebben geresulteerd in het uitspatten van het metselwerk. Medio maart zijn de externe console-ankers en de interne vakwerkspanten geïnspecteerd. Hierbij is het nog aanwezige staal gemeten en heeft een constructieve berekening aangetoond dat de ankers nog voldoende massa hebben. De ankers hoeven om deze reden niet geheel vervangen te worden. Overeengekomen is dat de ankers zullen worden geconserveerd en vervolgens het metselwerk conform de normen van een Rijksmonument wordt hersteld.

- Herstellen van uitgedrukt metselwerk en herstellen van roestende ankers en bouten.  
*-De ankers zijn middels een hoogwerker geïnspecteerd. De kwaliteit van de ankers is van een voldoende kwaliteit om deze, na conservering, te kunnen hergebruiken.*
- Oplegging van stalen dakspanten conserveren.  
*-Recent onderzoek van de spanten in de Turbinehal heeft aangetoond dat de opleggingen niet verder zijn gedegradeerd sinds het aanbrengen van een nieuw dak. De onderzochte spanten blijken van een goede kwaliteit. Verdere conserverende maatregelen zijn niet noodzakelijk. (Punt kan komen te vervallen).*
- Stalen ramen documenteren en opslaan.  
*-Geen actie ondernomen.*

*afb: inspectie console-ankers buitenzijde Turbinehal en stalen vakwerksparren binnenzijde Turbinehal.*

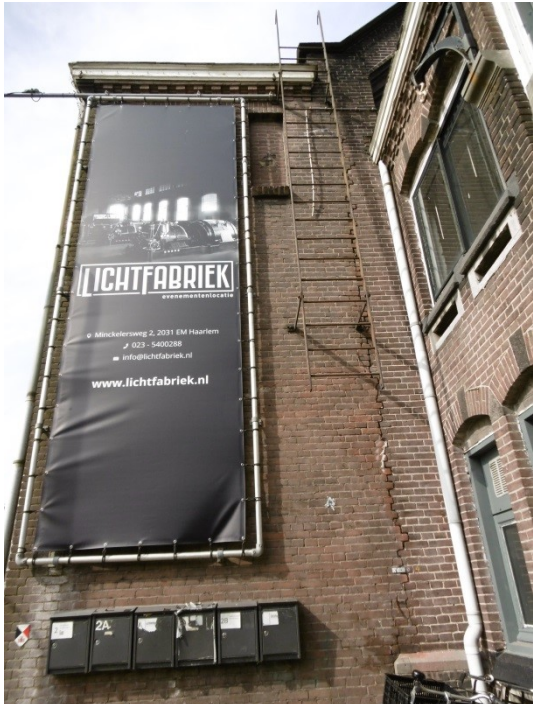
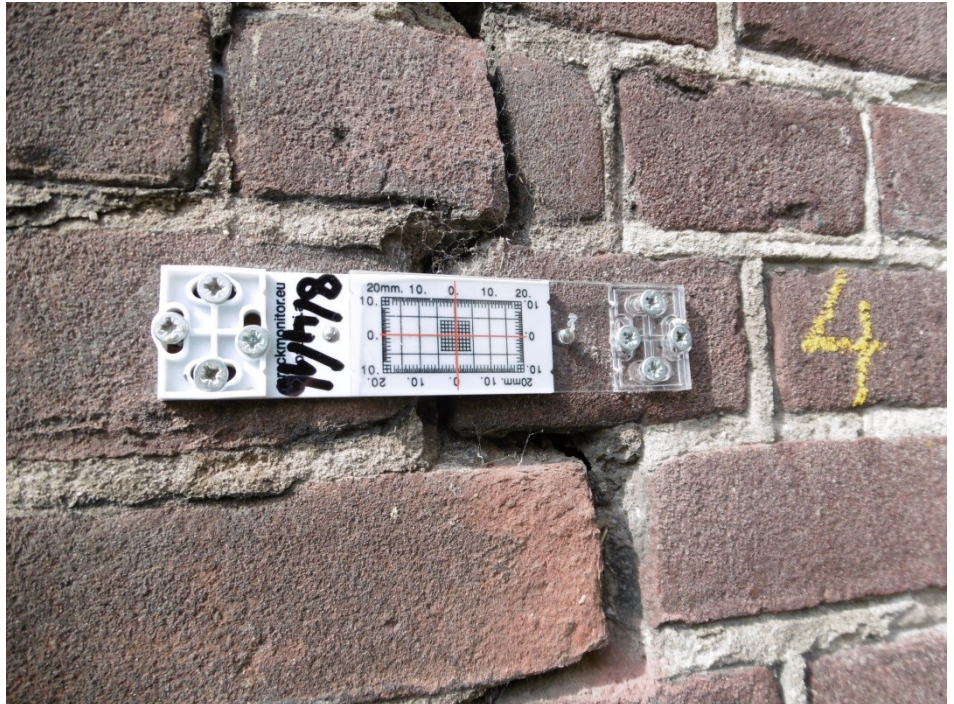
1. De ernstige scheurvorming in de gevelaansluiting tussen het entreegebouw en het Oliehuis wordt momenteel gemonitord door zgn. scheurmeters. Deze scheurmeters zijn zowel aan de binnen- als buitenzijde van de gevel bevestigd. Tevens is een meetkundige vastlegging (nulmeting) verricht om te kunnen beoordelen of het Oliehuis een afwijkende zakking vertoont ten opzichte van het entreegebouw.

- Herstellen van uitgedrukt metselwerk. Herstellen van roestende ankers en bouten.  
-Scheurmeters aan binnen- en buitenzijde gevel Oliehuis aangebracht om te bepalen of de scheur in rust is. Inmeting verricht om eventueel verschil in zakking van entreegebouw ten opzichte van het Oliehuis te
- Herstellen van alle hemelwaterafvoeren  
-Dakgoot noordzijde vertoont lekkage.

afb. boven: de doorgaande scheurvorming in de gevelaansluiting tussen het entreegebouw en het Oliehuis wordt middels een zgn. scheurmeter gemonitord

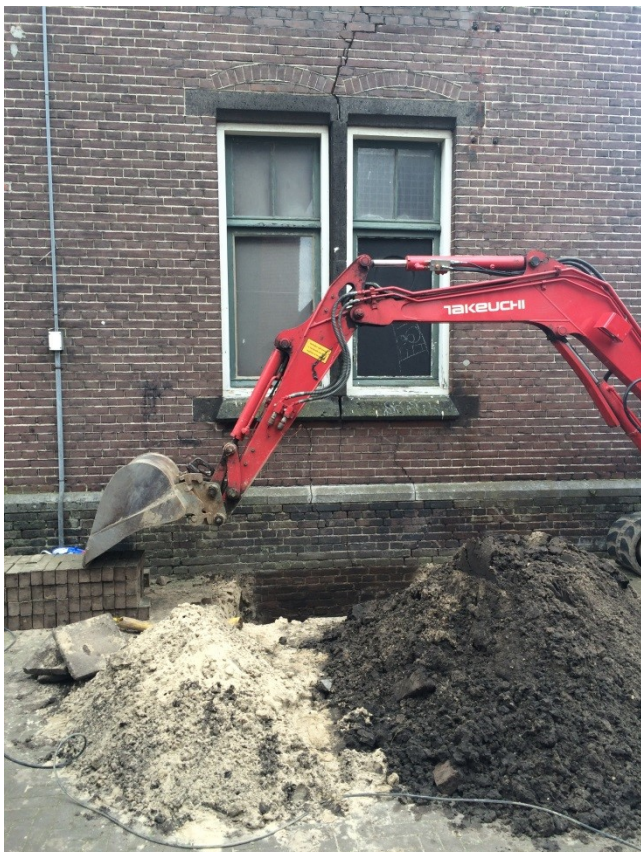
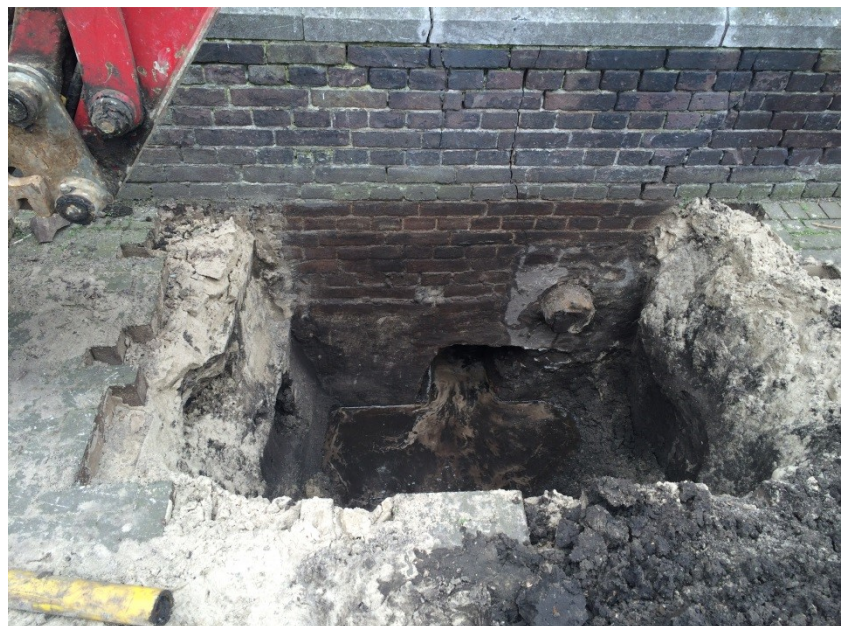
2. Om vast te stellen of de doorgaande scheurvorming in de gevel van het Energiehuis een oorsprong vindt in de fundering, is deze medio maart ten dele ontgraven. Hierbij is geconstateerd dat de fundering niet de oorzaak is van deze scheurvorming. Een tweede mogelijke oorzaak is de aanwezigheid van sterk gecorrodeerd staal in en/of achter de opgaande gevel ter hoogte van de eerste verdiepingvloer. Ter beoordeling zal een aantal gevelstenen worden verwijderd.

afb. boven/links: ter plaatse van de doorgaande scheurvorming in de oostgevel van het Energiehuis is onderzocht of deze een oorsprong heeft in de fundering. Na ontgraving is gebleken dat dit niet het geval is. Een andere mogelijke oorzaak wordt onderzocht.

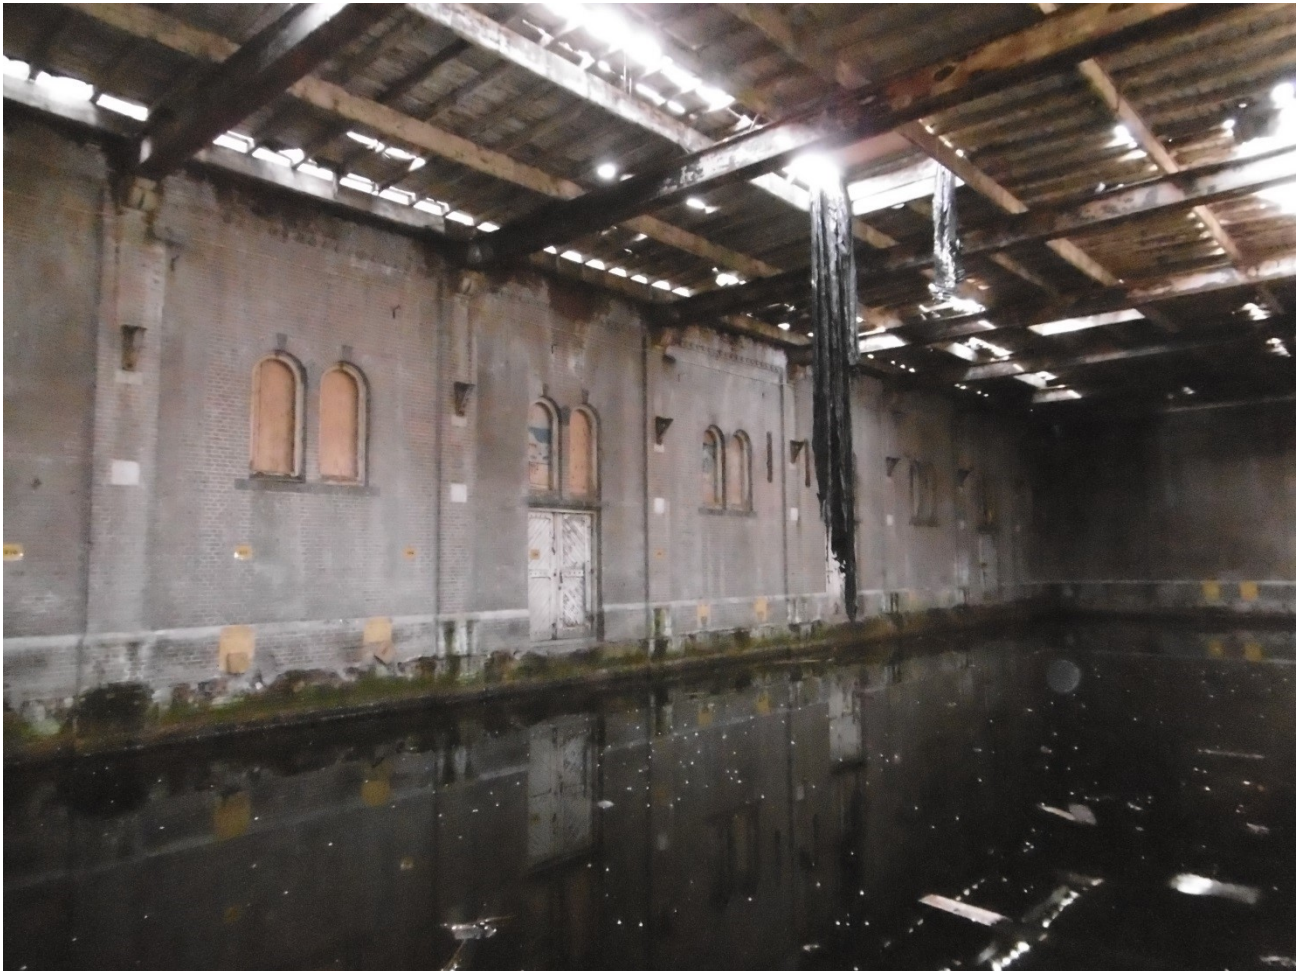
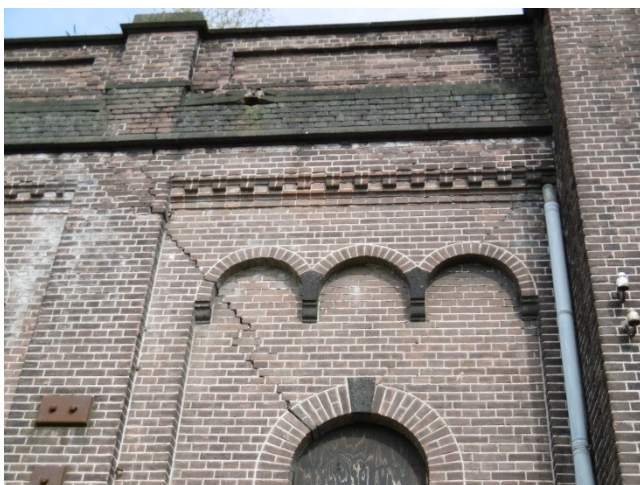
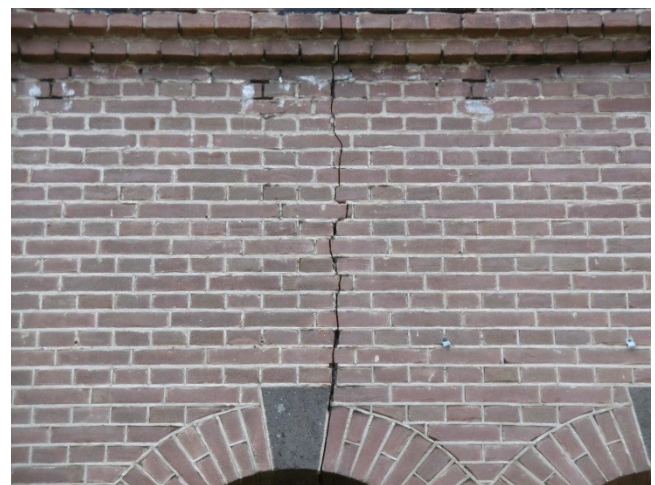
## Zuiveringshal

- Herstellen van uitgedrukt metselwerk en herstellen van roestende ankers en bouten.  
*-Geen actie ondernomen.*
- Herstellen van de dakconstructie en hemelwaterafvoeren of het aanbrengen van een tijdelijke overkapping om verdere schade te voorkomen.  
*-Geen actie ondernomen.*

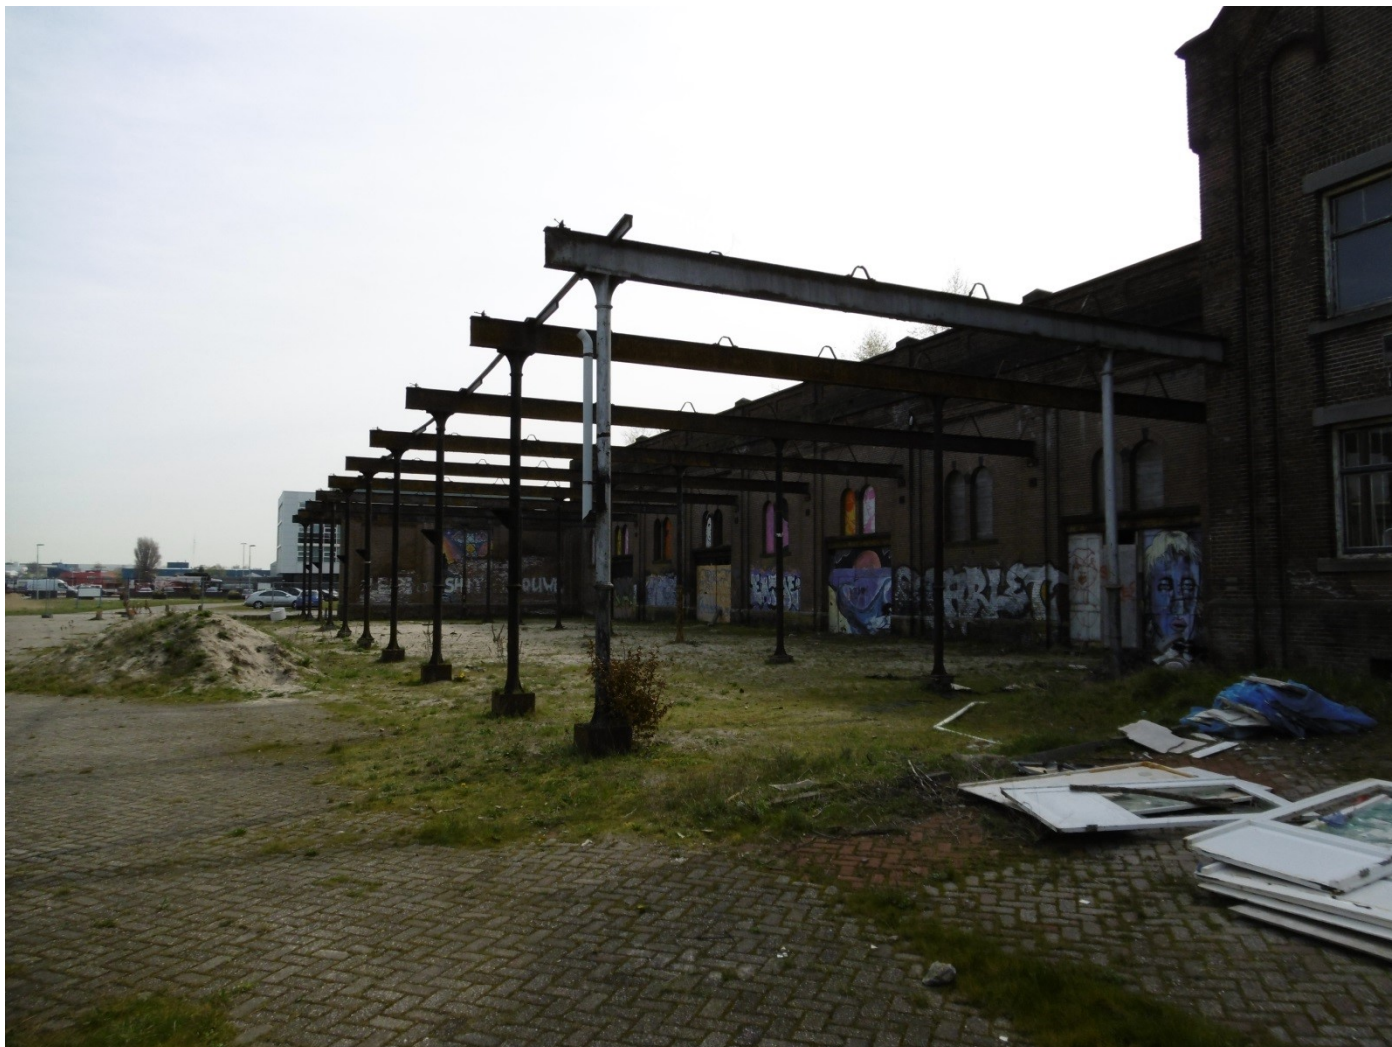
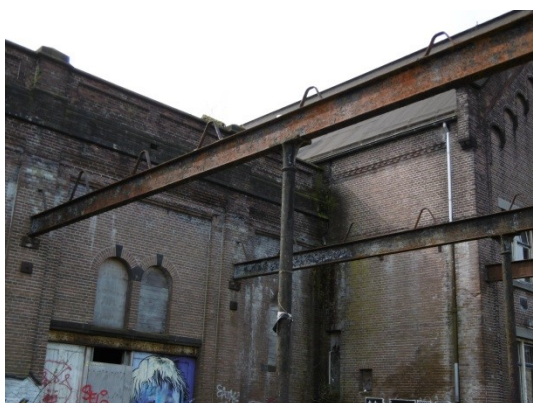
## Oerkap

- Herstellen van het gevelmetselwerk, verwijderen begroeiing en het verwijderen van alle roestende stalen onderdelen in de gevel.  
*-Geen actie ondernomen.*
- Het aanbrengen van nieuwe dakbedekking en herstellen van alle hemelwaterafvoeren.  
*-Geen actie ondernomen.*
- Herstellen van de dakconstructie en hemelwaterafvoeren of het aanbrengen van een tijdelijke overkapping om verdere schade te voorkomen.  
*-Geen actie ondernomen.*

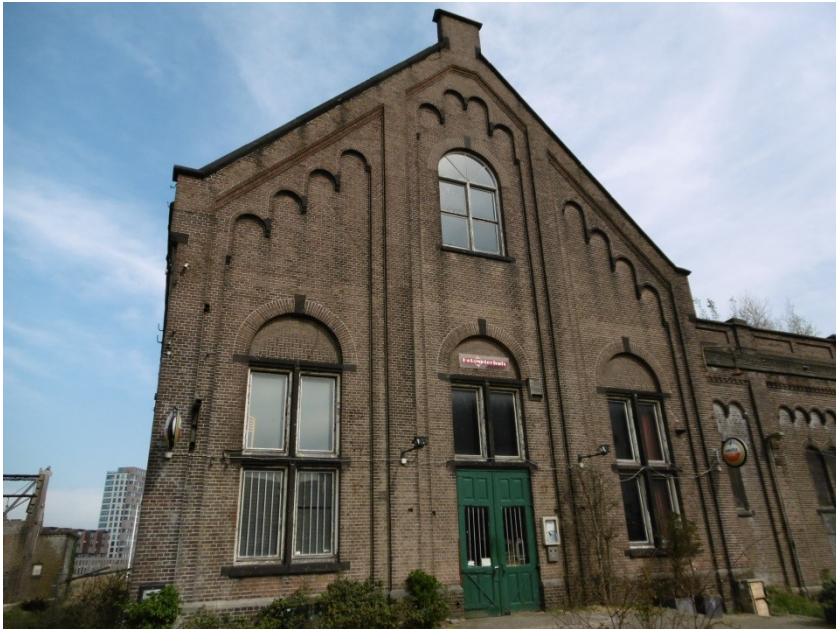
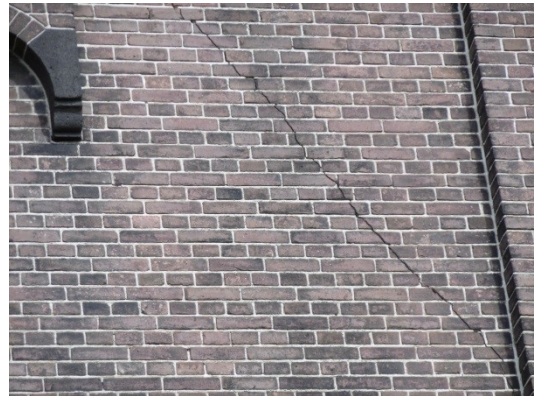
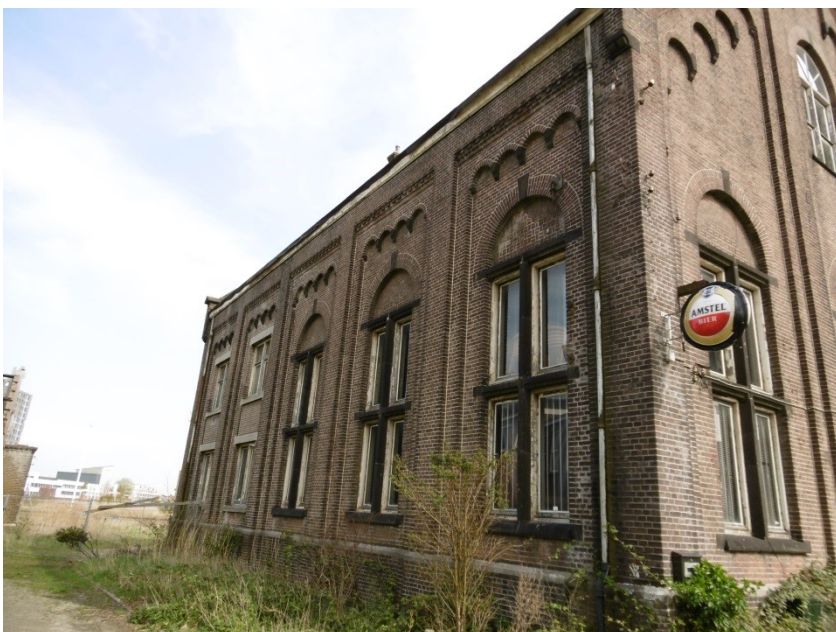
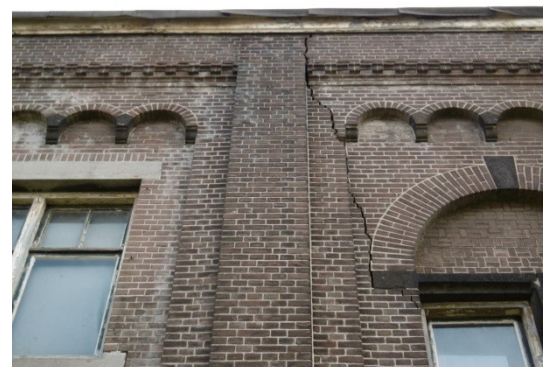
## Meterhuis

- Herstellen van uitgedrukt metselwerk en herstellen van roestende ankers en bouten.  
*-Geen actie ondernomen.*
- Herstellen van de dakconstructie aansluitingen en goten.  
*-Geen actie ondernomen.*
