# Inspectie monumenten Nieuwe Energie

18 april 2016

Bas Teunissen (gemeente Haarlem)

Opname bouwkundige herstelwerkzaamheden/conserveringsmaatregelen ten opzichte van de eerder opgestelde inspectiestaat dd. 21 september 2015.

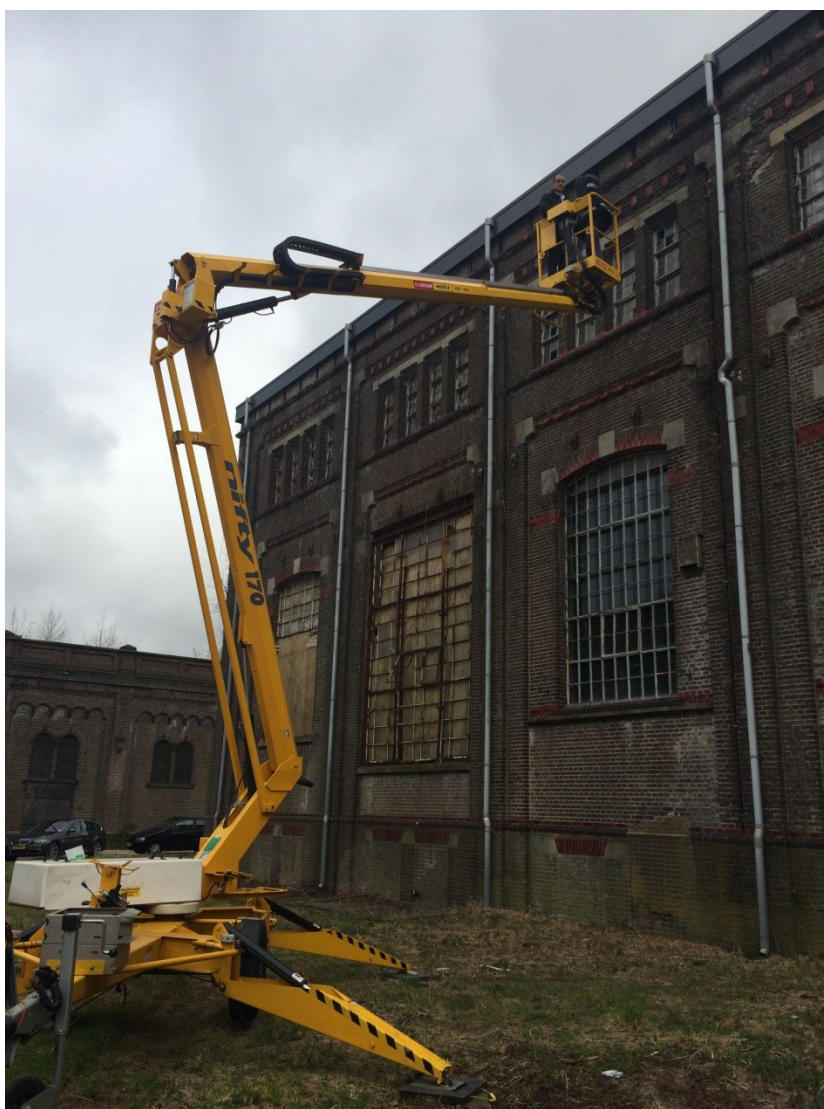
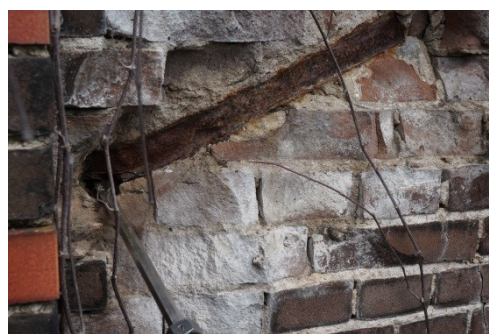
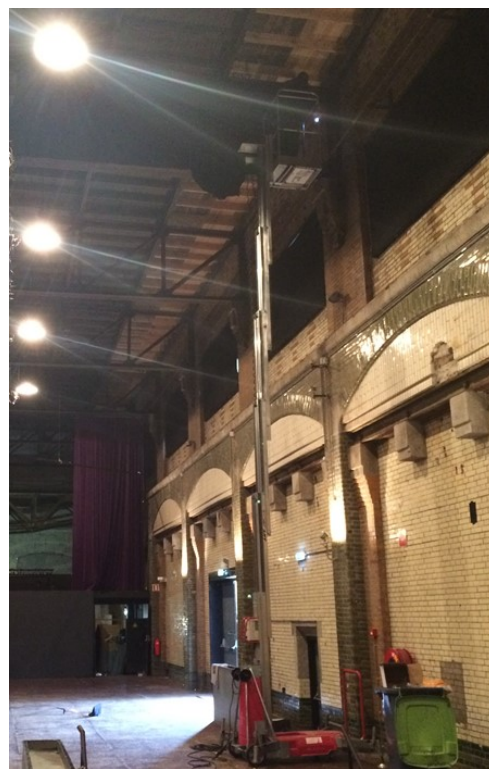
3. Een drietal ankers t.b.v. de vakwerkspanten van de Turbinehal zijn sterk gecorrodeerd en hebben geresulteerd in het uitspatten van het metselwerk. Medio maart zijn de externe console-ankers en de interne vakwerkspanten geïnspecteerd. Hierbij is het nog aanwezige staal gemeten en heeft een constructieve berekening aangetoond dat de ankers nog voldoende massa hebben. De ankers hoeven om deze reden niet geheel vervangen te worden. Overeengekomen is dat de ankers zullen worden geconserveerd en vervolgens het metselwerk conform de normen van een Rijksmonument wordt hersteld.

- Herstellen van uitgedrukt metselwerk en herstellen van roestende ankers en bouten.  
*-De ankers zijn middels een hoogwerker geïnspecteerd. De kwaliteit van de ankers is van een voldoende kwaliteit om deze, na conservering, te kunnen hergebruiken.*
- Oplegging van stalen dakspanten conserveren.  
*-Recent onderzoek van de spanten in de Turbinehal heeft aangetoond dat de opleggingen niet verder zijn gedegradeerd sinds het aanbrengen van een nieuw dak. De onderzochte spanten blijken van een goede kwaliteit. Verdere conserverende maatregelen zijn niet noodzakelijk. (Punt kan komen te vervallen).*
- Stalen ramen documenteren en opslaan.  
*-Geen actie ondernomen.*

*afb: inspectie console-ankers buitenzijde Turbinehal en stalen vakwerkspanten binnenzijde Turbinehal.*

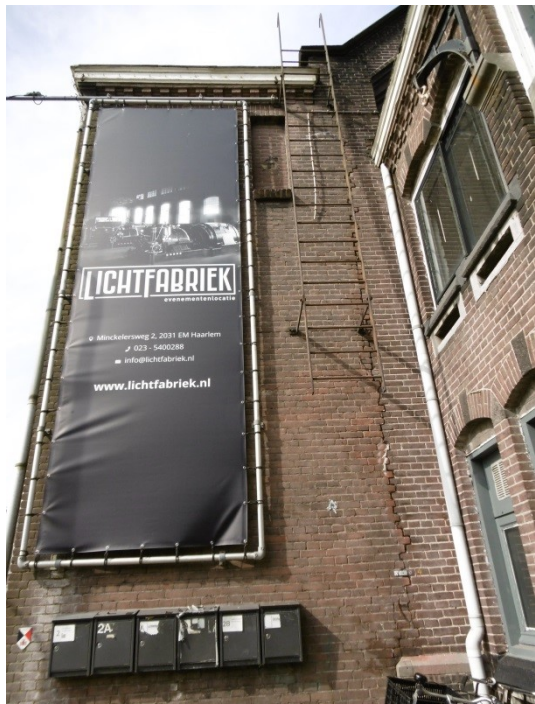
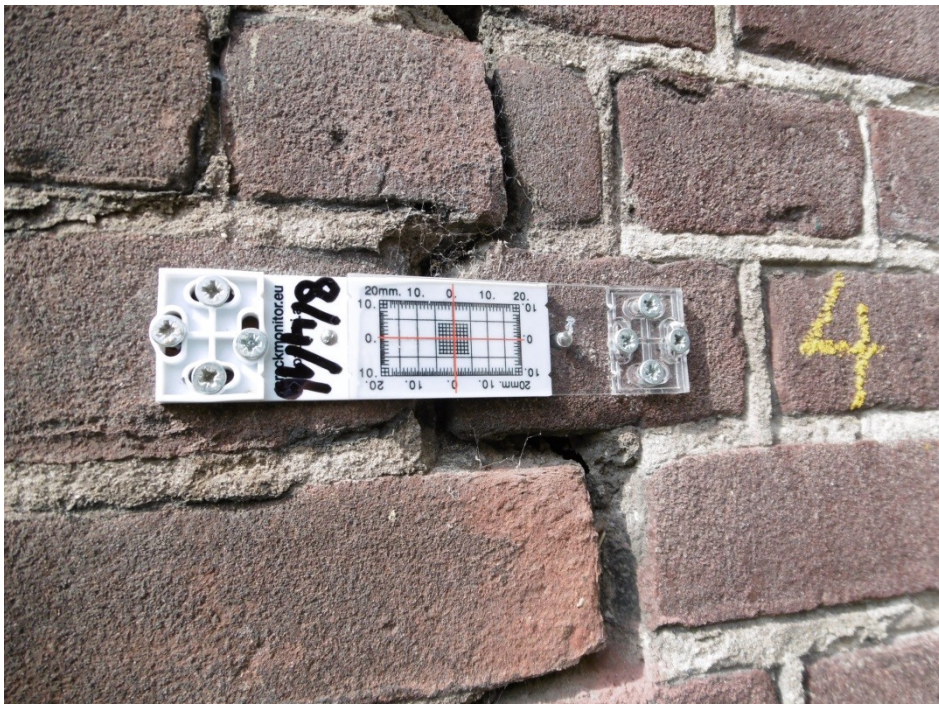
1. De ernstige scheurvorming in de gevelaansluiting tussen het entreegebouw en het Oliehuis wordt momenteel gemonitord door zgn. scheurmeters. Deze scheurmeters zijn zowel aan de binnen- als buitenzijde van de gevel bevestigd. Tevens is een meetkundige vastlegging (nulmeting) verricht om te kunnen beoordelen of het Oliehuis een afwijkende zakking vertoont ten opzichte van het entreegebouw.

- Herstellen van uitgedrukt metselwerk. Herstellen van roestende ankers en bouten.  
-Scheurmeters aan binnen- en buitenzijde gevel Oliehuis aangebracht om te bepalen of de scheur in rust is. Inmeting verricht om eventueel verschil in zakking van entreegebouw ten opzichte van het Oliehuis te
- Herstellen van alle hemelwaterafvoeren  
-Dakgoot noordzijde vertoont lekkage.

afb. boven: de doorgaande scheurvorming in de gevelaansluiting tussen het entreegebouw en het Oliehuis wordt middels een zgn. scheurmeter gemonitord

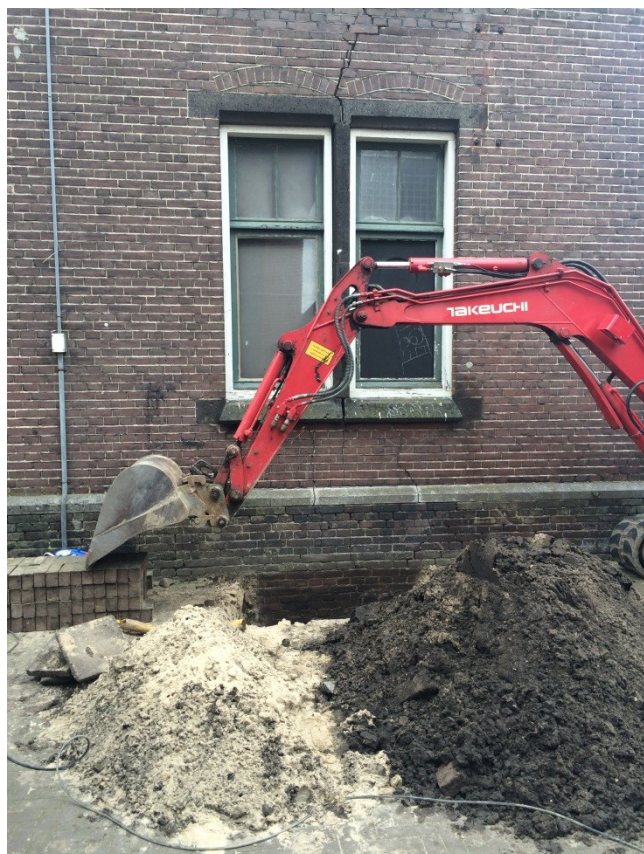
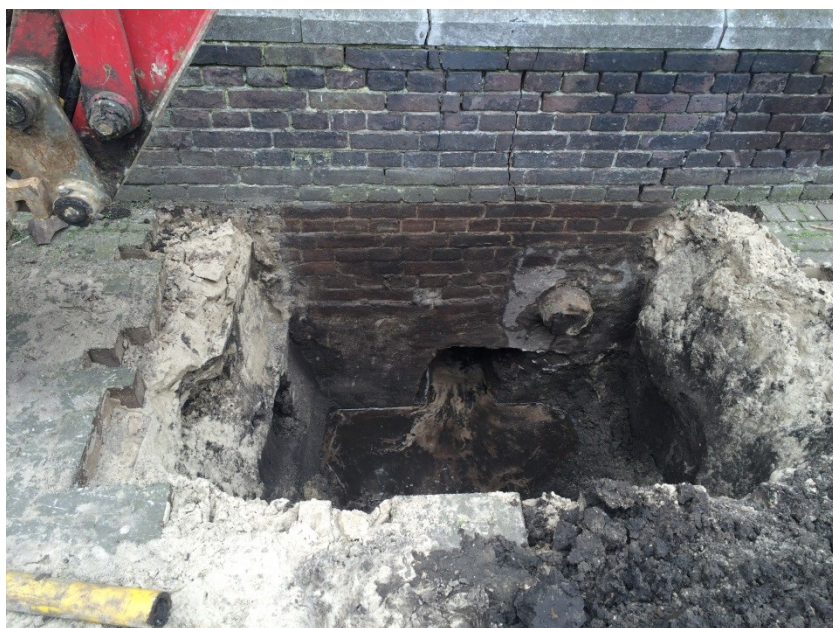
2. Om vast te stellen of de doorgaande scheurvorming in de gevel van het Energiehuis een oorsprong vindt in de fundering, is deze medio maart ten dele ontgraven. Hierbij is geconstateerd dat de fundering niet de oorzaak is van deze scheurvorming. Een tweede mogelijke oorzaak is de aanwezigheid van sterk gecorrodeerd staal in en/of achter de opgaande gevel ter hoogte van de eerste verdiepingvloer. Ter beoordeling zal een aantal gevelstenen worden verwijderd.

afb. boven/links: ter plaatse van de doorgaande scheurvorming in de oostgevel van het Energiehuis is onderzocht of deze een oorsprong heeft in de fundering. Na ontgraving is gebleken dat dit niet het geval is. Een andere mogelijke oorzaak wordt onderzocht.

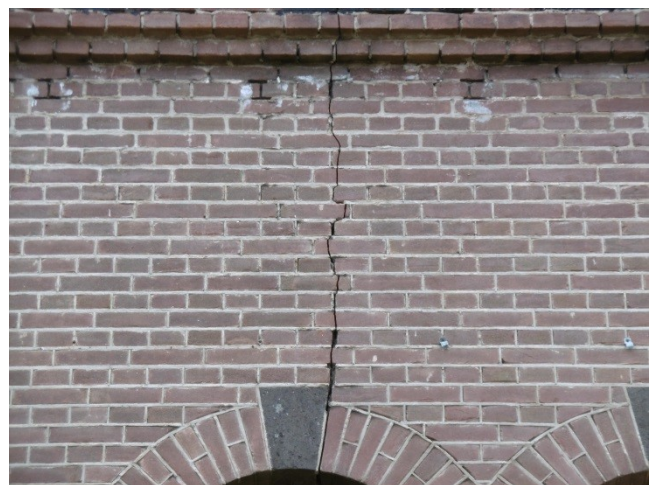
## Zuiveringshal

- Herstellen van uitgedrukt metselwerk en herstellen van roestende ankers en bouten.  
*-Geen actie ondernomen.*
- Herstellen van de dakconstructie en hemelwaterafvoeren of het aanbrengen van een tijdelijke overkapping om verdere schade te voorkomen.  
*-Geen actie ondernomen.*
