# Inspectie monumenten Nieuwe Energie

12 september 2016

Bas Teunissen (gemeente Haarlem)

Opname bouwkundige herstelwerkzaamheden/conserveringsmaatregelen ten opzichte van de eerder opgestelde inspectiestaat dd. 16 april 2016.

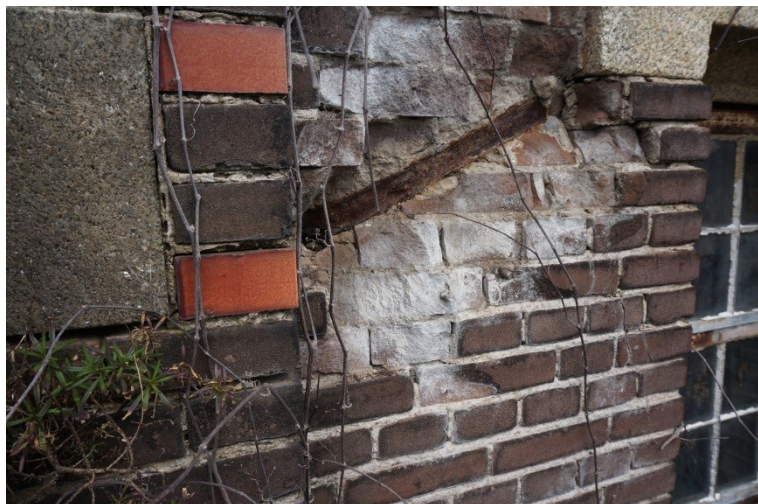
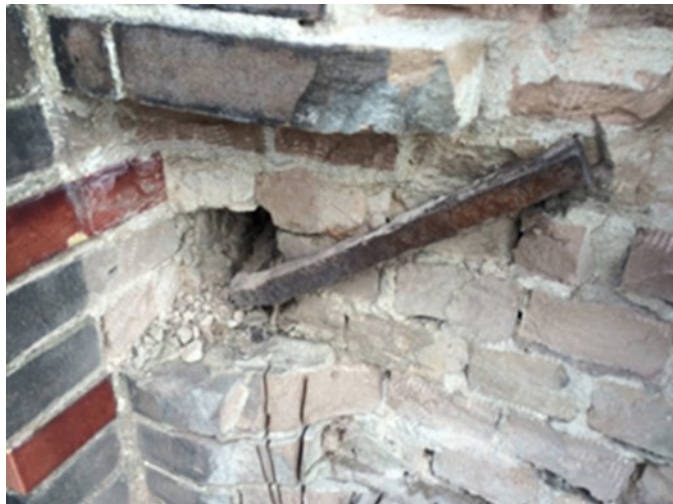
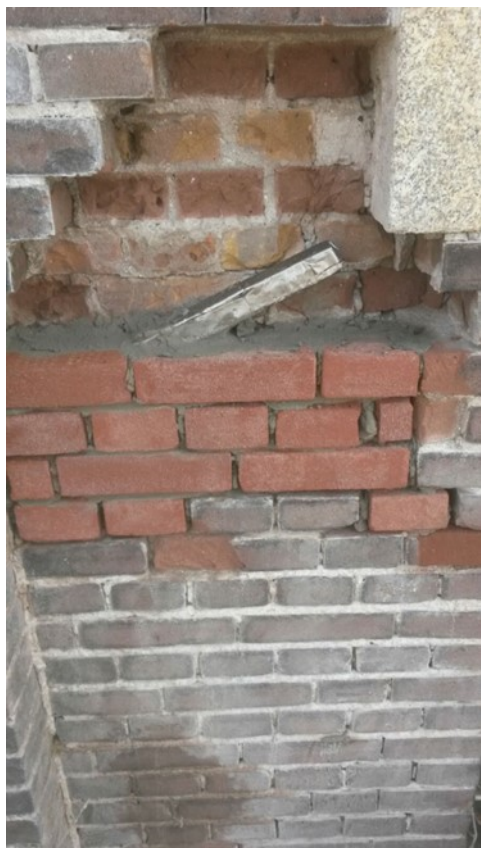
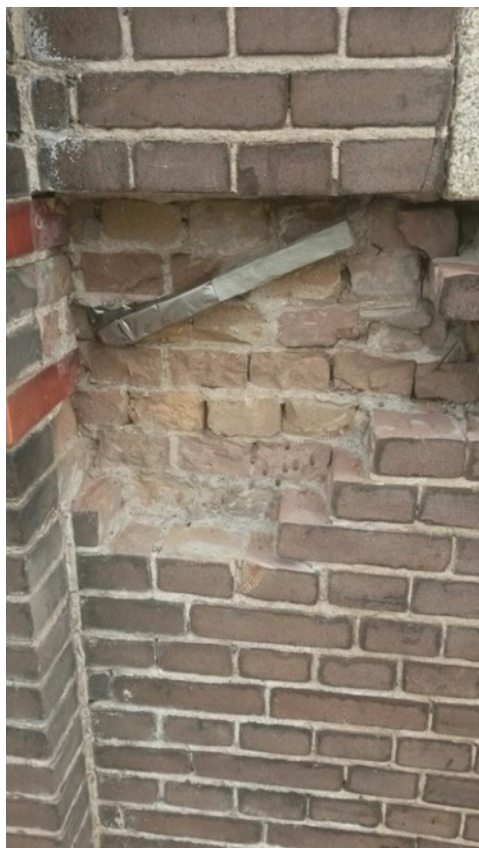
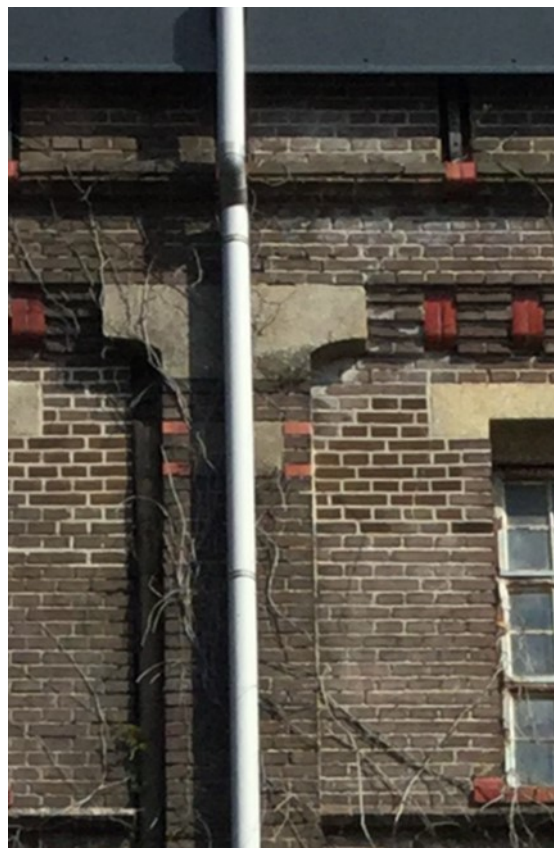
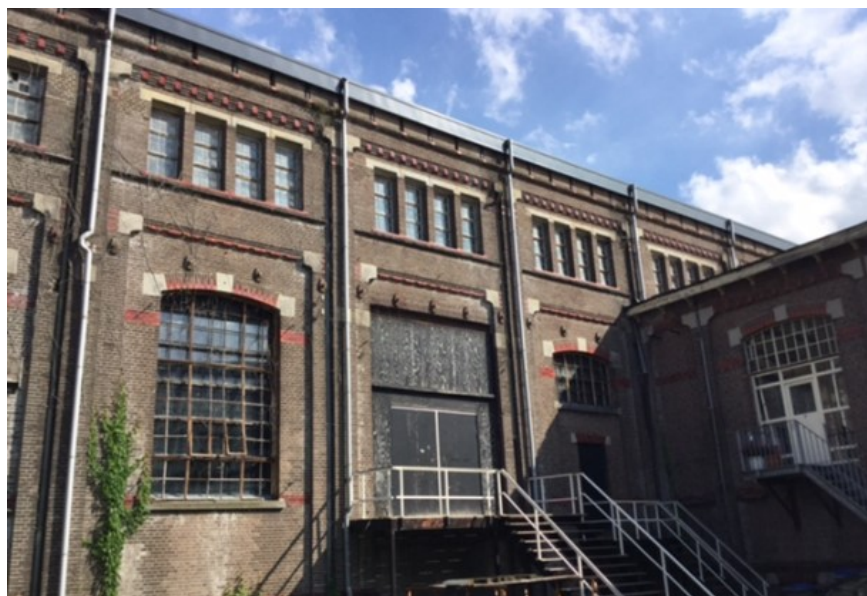
- Herstellen van uitgedrukt metselwerk en herstellen van roestende ankers en bouten.  
*Ten opzichte van de vorige inspectie is gebleken dat, in plaats van een drietal, er een viertal ankers dienden te worden hersteld.*  
*De vier sterk gecorrodeerde console ankers - zichtbaar aan de buitenzijde van de Turbinehal - zijn volledig uitgehakt. Corrosie is verwijderd, de ankers zijn in een beschermde menie gezet en vervolgens omwikkeld met lood-tape. Het metselwerk is opnieuw opgebouwd met een gelijkende gevelsteen. de gerestaureerde gevelvlakken zijn afgewerkt met een kalkrijke voeg.*
- Stalen ramen documenteren en opslaan.  
*-Geen actie ondernomen.*

*afb. fasen herstelwerkzaamheden console-  
-ankers Turbinehal*

- De sterk gecorrodeerde console ankers - zichtbaar aan de buitenzijde van de Turbinehal - zijn volledig uitgehakt. Corrosie is verwijderd, de ankers zijn in een beschermde menie gezet en vervolgens omwikkeld met lood-tape. Het metselwerk is opnieuw opgebouwd met een gelijkende gevelsteen. de gerestaureerde gevelvlakken zijn afgewerkt met een kalkrijke voeg.

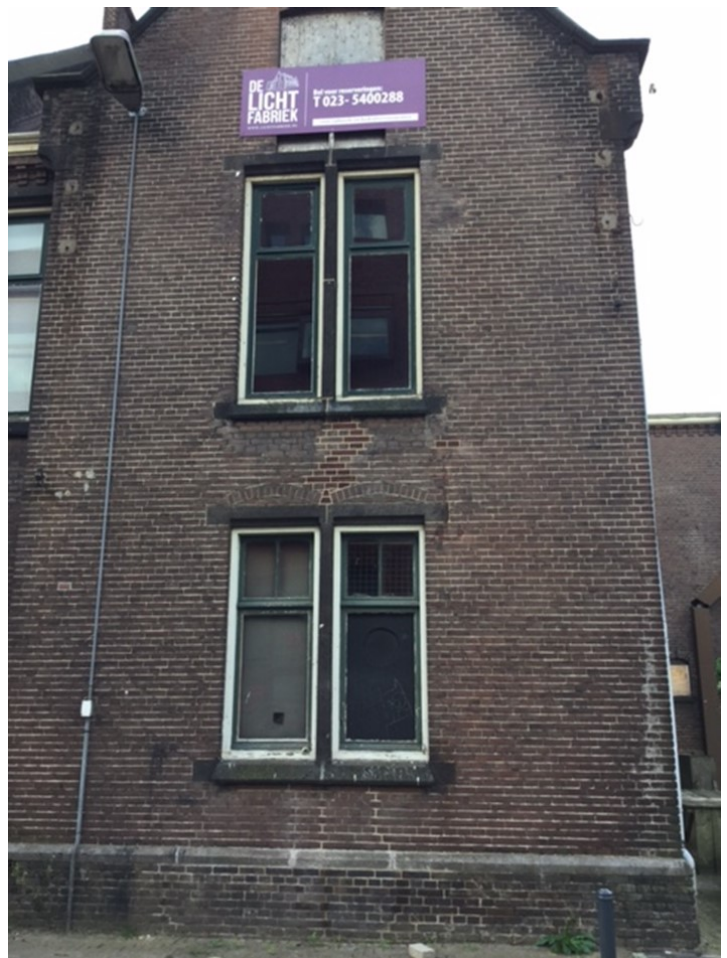
afb rechts: situatie na herstel

- In de oostelijke gevel van het Energiehuis is het gescheurde metselwerk volledig uitgehakt en met een gelijkende gevelsteen hersteld. Het ingeboete metselwerk is op kleur gebracht en afgewerkt met een kalkrijke voeg.
