# Inspectie monumenten Nieuwe Energie

12 september 2016

Bas Teunissen (gemeente Haarlem)

Opname bouwkundige herstelwerkzaamheden/conserveringsmaatregelen ten opzichte van de eerder opgestelde inspectiestaat dd. 16 april 2016.

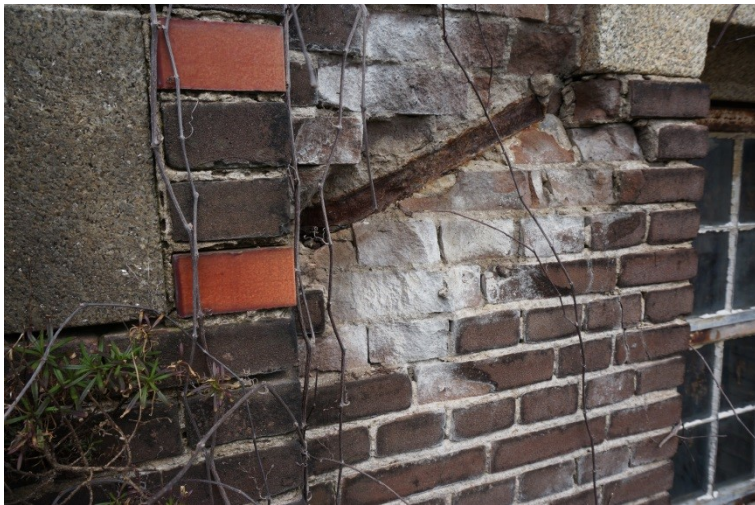
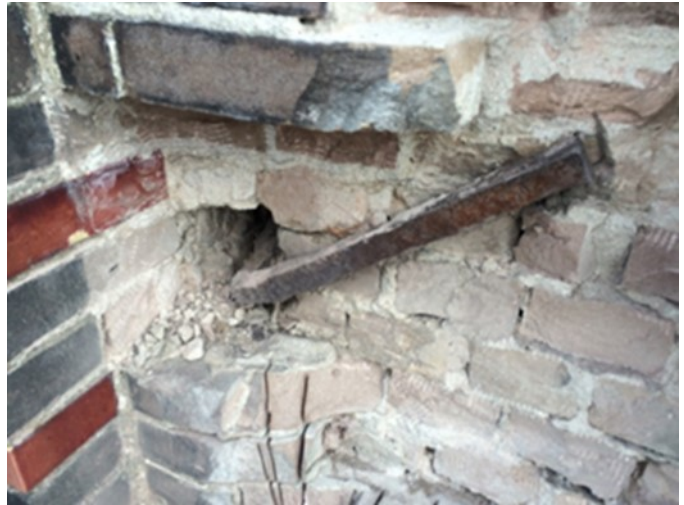
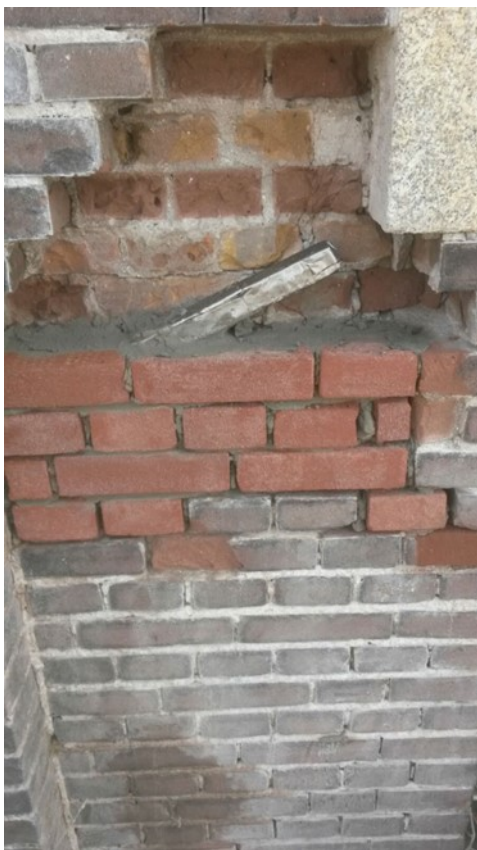
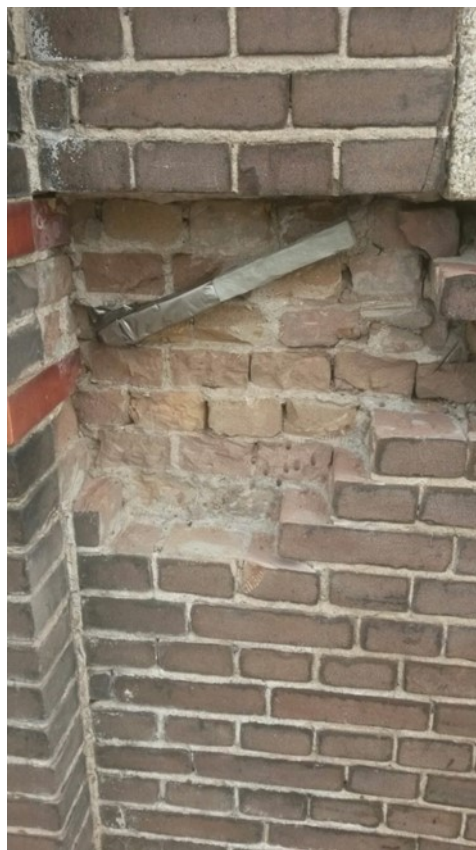
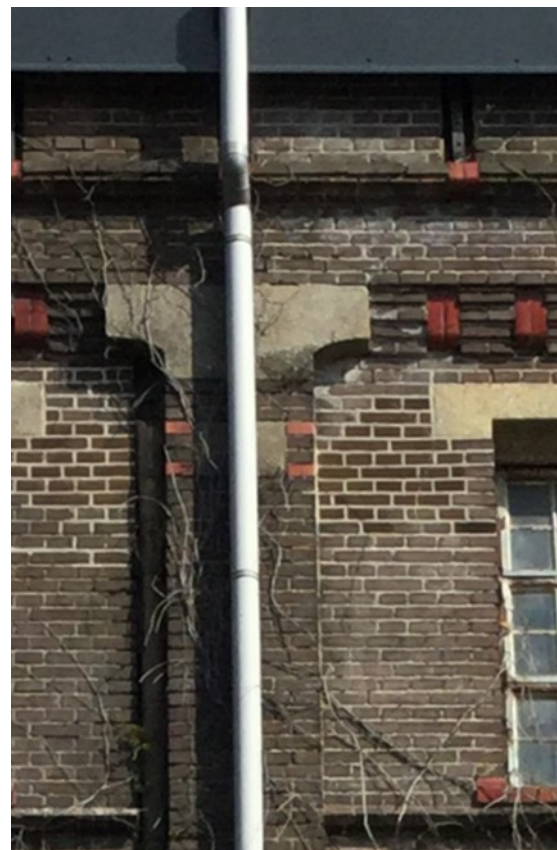
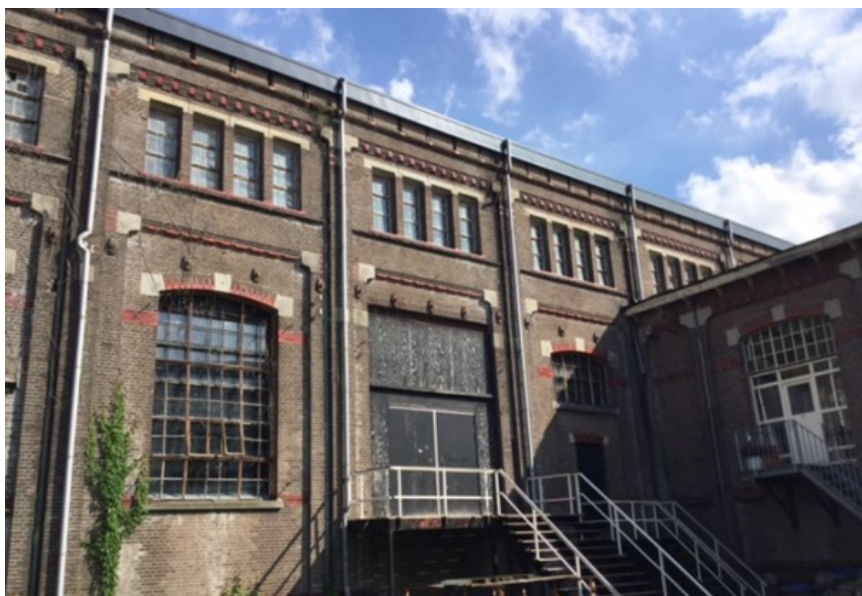
- Herstellen van uitgedrukt metselwerk en herstellen van roestende ankers en bouten.  
*Ten opzichte van de vorige inspectie is gebleken dat, in plaats van een drietal, er een viertal ankers dienden te worden hersteld.*  
*De vier sterk gecorrodeerde console ankers - zichtbaar aan de buitenzijde van de Turbinehal - zijn volledig uitgehakt. Corrosie is verwijderd, de ankers zijn in een beschermde menie gezet en vervolgens omwikkeld met lood-tape. Het metselwerk is opnieuw opgebouwd met een gelijkende gevelsteen. de gerestaureerde gevelvlakken zijn afgewerkt met een kalkrijke voeg.*
- Stalen ramen documenteren en opslaan.  
*-Geen actie ondernomen.*

*afb. fasen herstelwerkzaamheden console-  
-ankers Turbinehal*

- De sterk gecorrodeerde console ankers - zichtbaar aan de buitenzijde van de Turbinehal - zijn volledig uitgehakt. Corrosie is verwijderd, de ankers zijn in een beschermde menie gezet en vervolgens omwikkeld met lood-tape. Het metselwerk is opnieuw opgebouwd met een gelijkende gevelsteen. de gerestaureerde gevelvlakken zijn afgewerkt met een kalkrijke voeg.

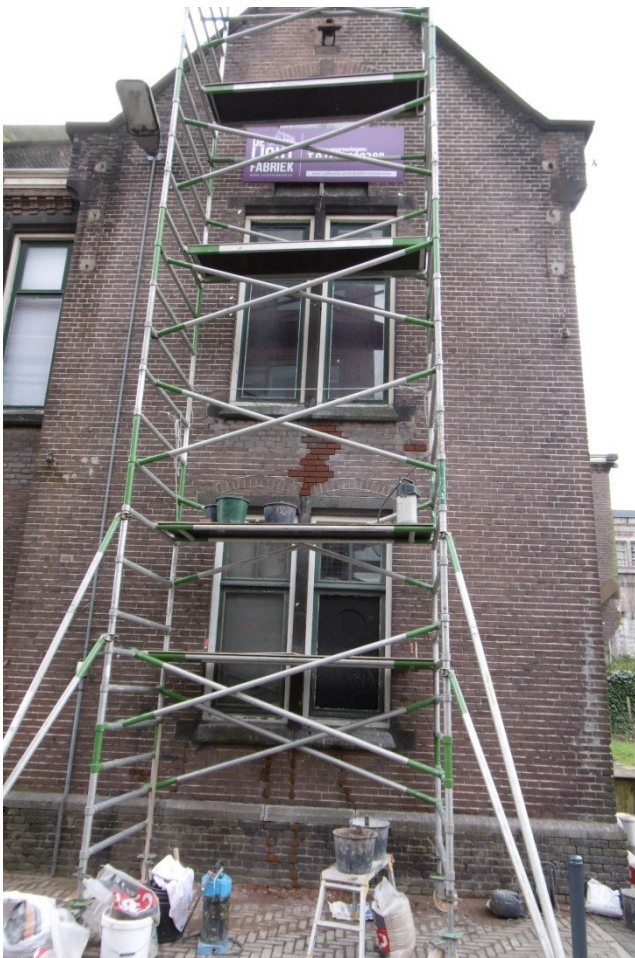
afb. links: herstelwerkzaamheden Energiehuis.

- In de oostelijke gevel van het Energiehuis is het gescheurde metselwerk volledig uitgehakt en met een gelijkende gevelsteen hersteld. Het ingeboete metselwerk is op kleur gebracht en afgewerkt met een kalkrijke voeg.

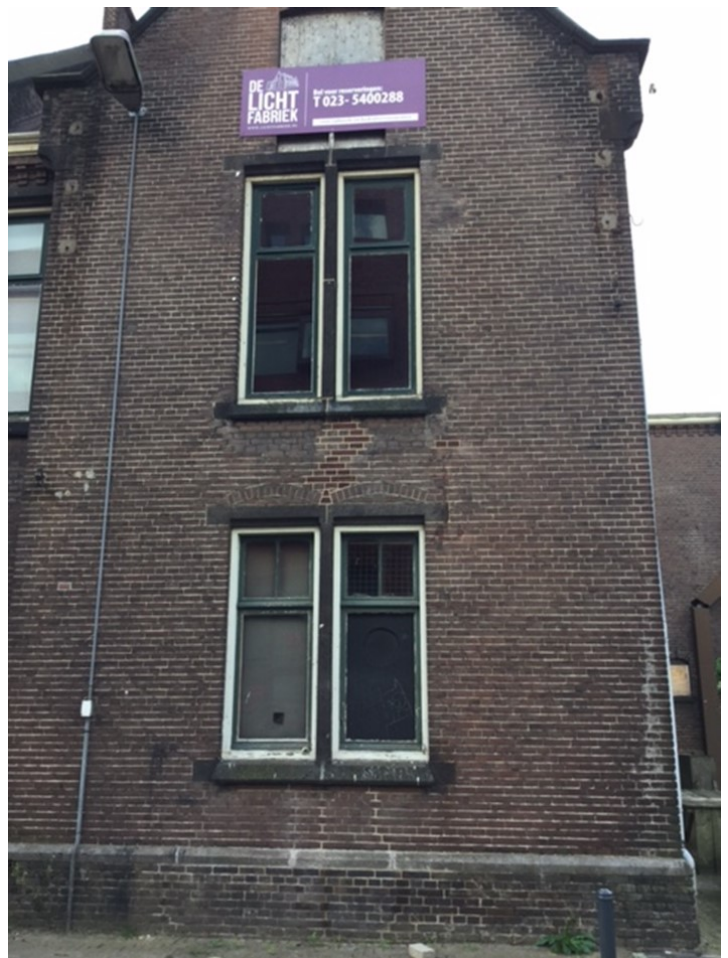
afb rechts: situatie na herstel
