## **Bijlage 2: Constructieve beschouwing kanaalplaten Wandelpromenade Molenwijk n.a.v. schade tijdens proefvak perceel 1**

Dura Vermeer Infra  
Regio Noord West

**Constructieve beschouwing kanaalplaten Wandelpromenade  
Molenwijk n.a.v. schade tijdens proefvak perceel 1**

Werknummer 4516173308

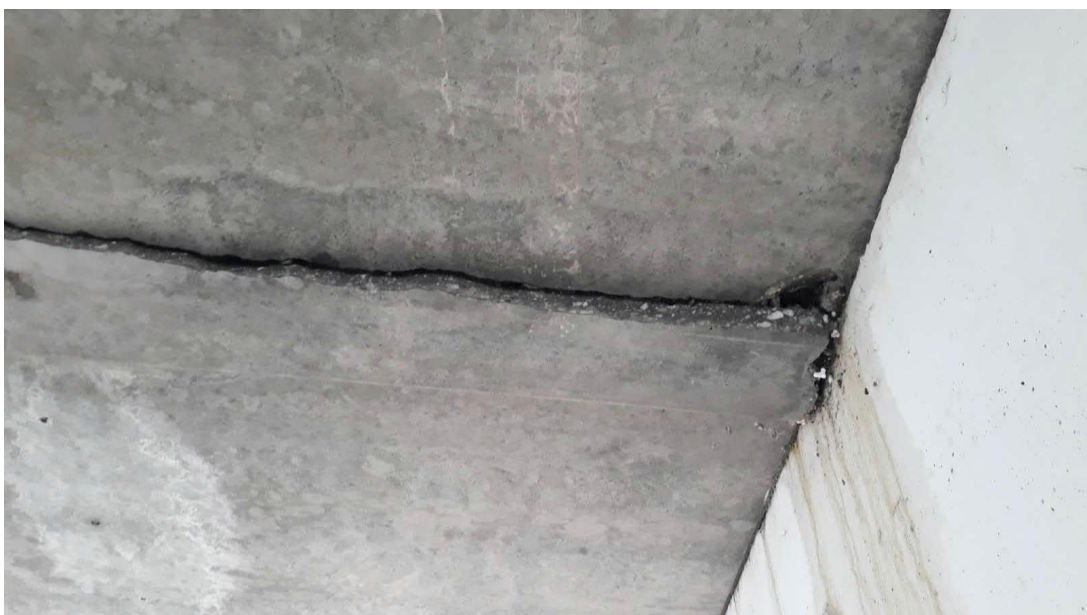
Op 5 plaatsen (onderzoeksvakken) is het gietasfalt van de wandelpromenade plaatselijk verwijderd. Na het blootleggen van de kanaalplaten zijn enkele grote scheuren in de kanaalplaten ontstaan. In een geval heeft dit zelfs geresulteerd in het afscheuren (+/- 1,5m) van het buitenste lijf van 1 van de kanaalplaten. Dit gedeelte hangt los en ligt niet op het steunpunt, zie Figuur 1 en Figuur 2.

*Figuur 1: Grote schade, loshangende deel van kanaalplaat*

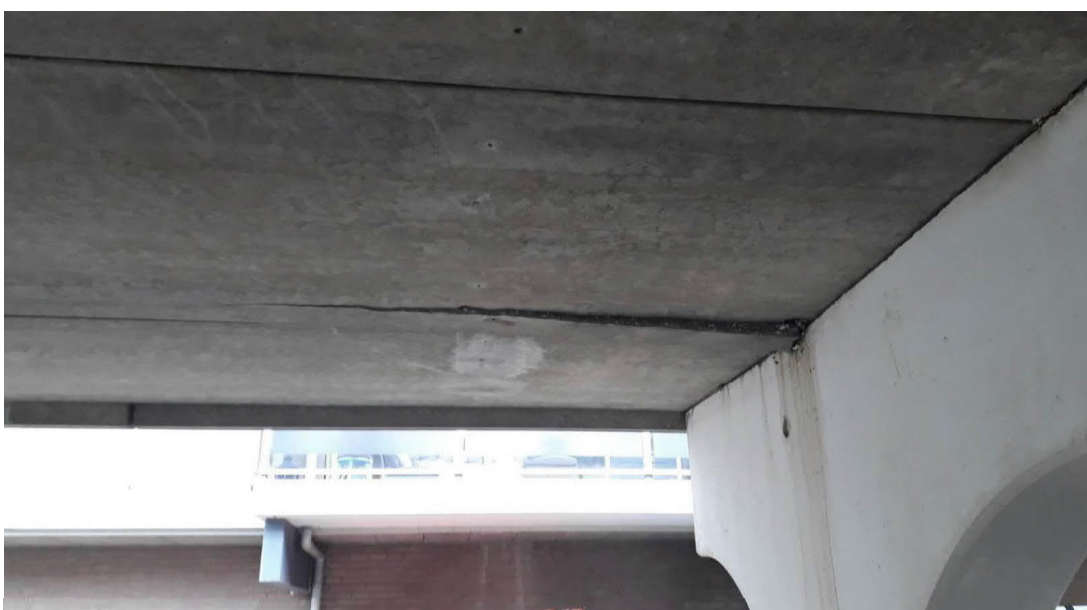
*Figuur 2: Grote schade, loshangende deel van kanaalplaat*

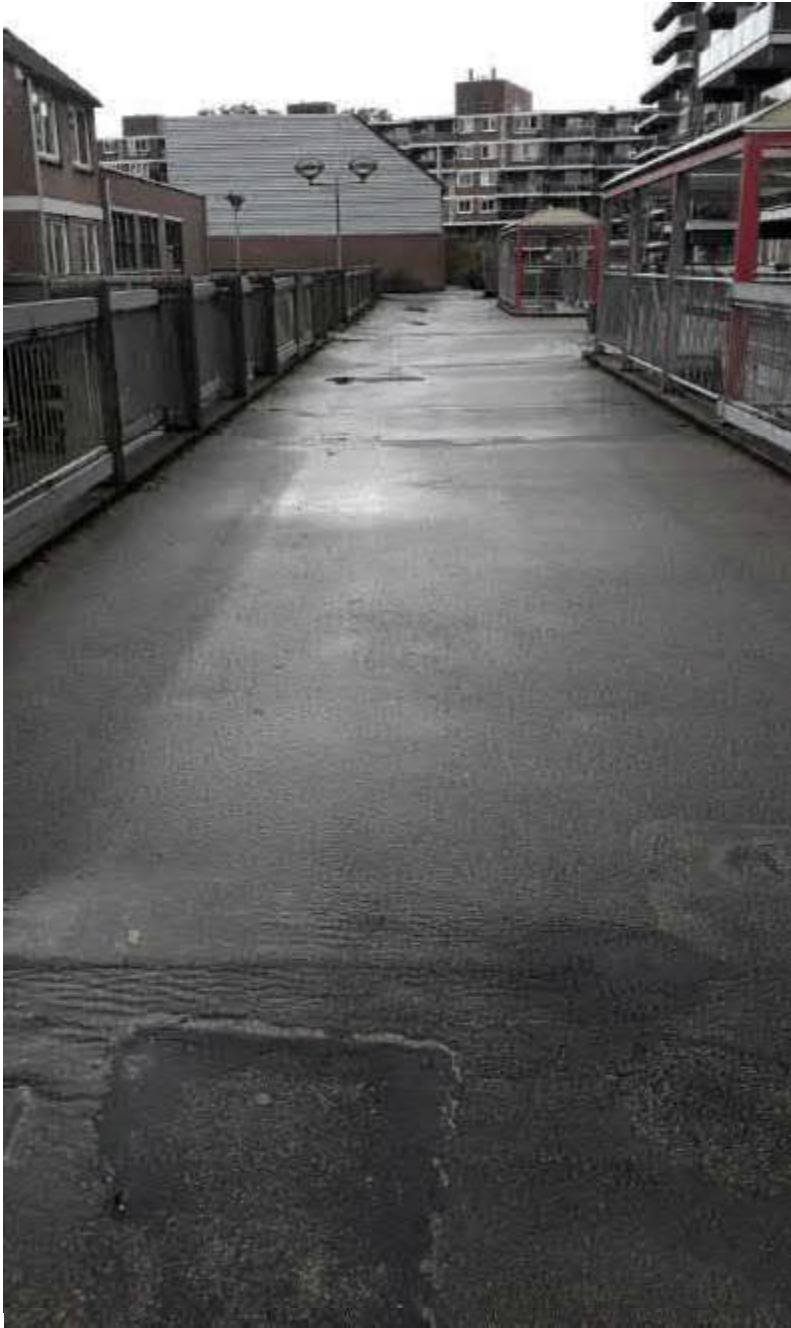
*Figuur 6: Bovenop de kanaalplaten zijn inmiddels meerdere lagen gietasfalt aangebracht. Plasvorming treedt op en lekkage vindt plaats bij voornamelijk de steunpunten*

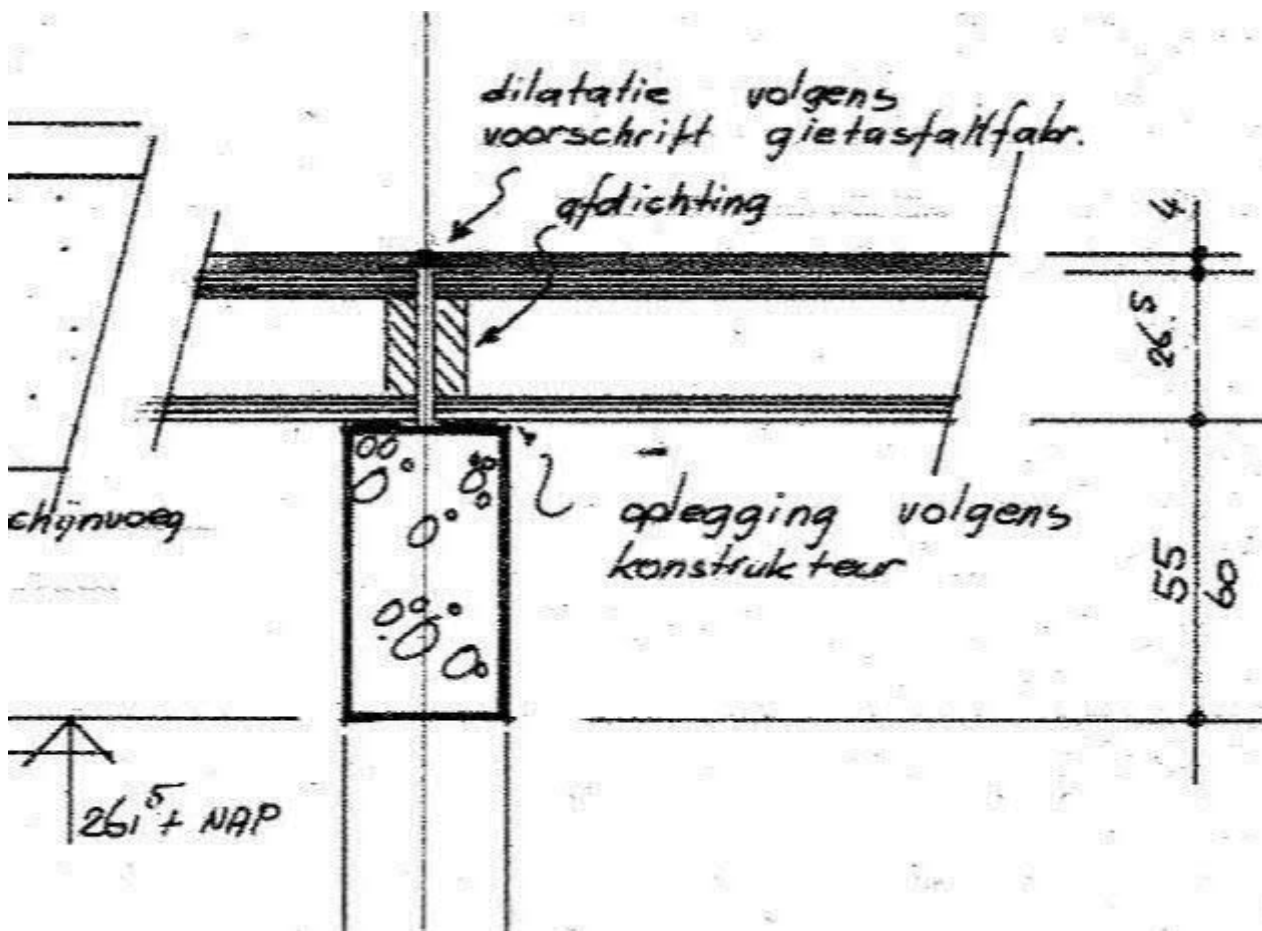
Figuur 9: De dilataties in het oorspronkelijke ontwerp zijn buiten niet meer terug te zien (scheuren en lekkages)

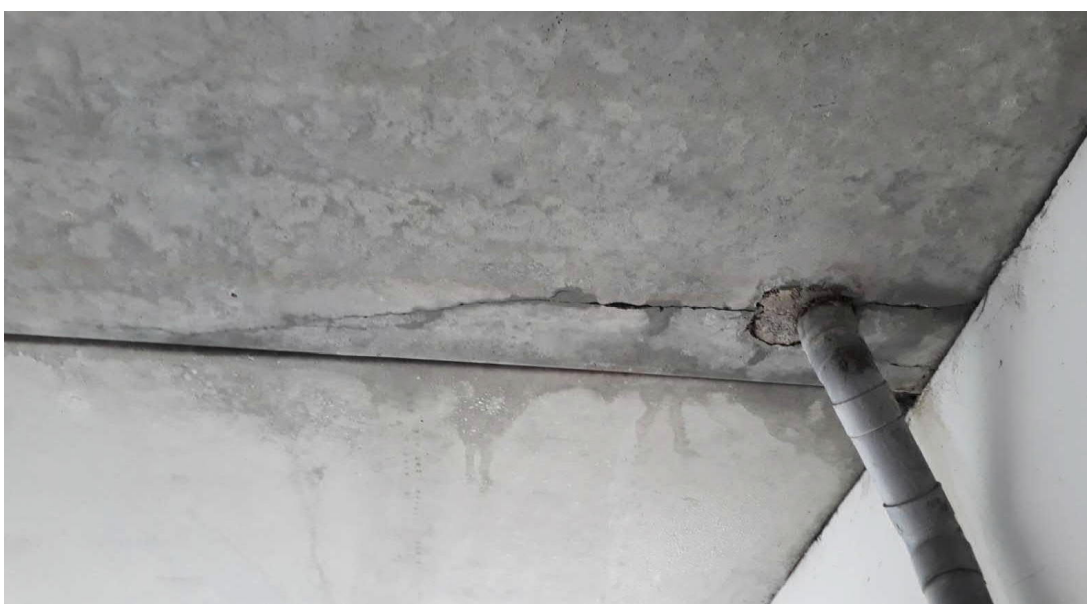
Tijdens het slopen van het gietasfalt in de onderzoeksvakken (onderdeel van perceel 1: vaststellen scope, ontwerp en prijs) zijn enkele grote scheuren in de kanaalplaten ontstaan. In een geval heeft dit zelfs geresulteerd in het afscheuren (+/- 1,5m) van het buitenste lijf van 1 van de kanaalplaten. Dit gedeelte hangt los en ligt niet op het steunpunt, zie Figuur 1 en Figuur 2. Bij enkele andere kanaalplaten binnen het werkgebied zit op dezelfde plaats scheurvorming in de onderzijde van het dek maar hier is het stuk er niet tussenuit gezakt, zie Figuur 10 t/m Figuur 18.

Figuur 10: Scheur in kanaalplaat t.p.v. buitenste kanaal

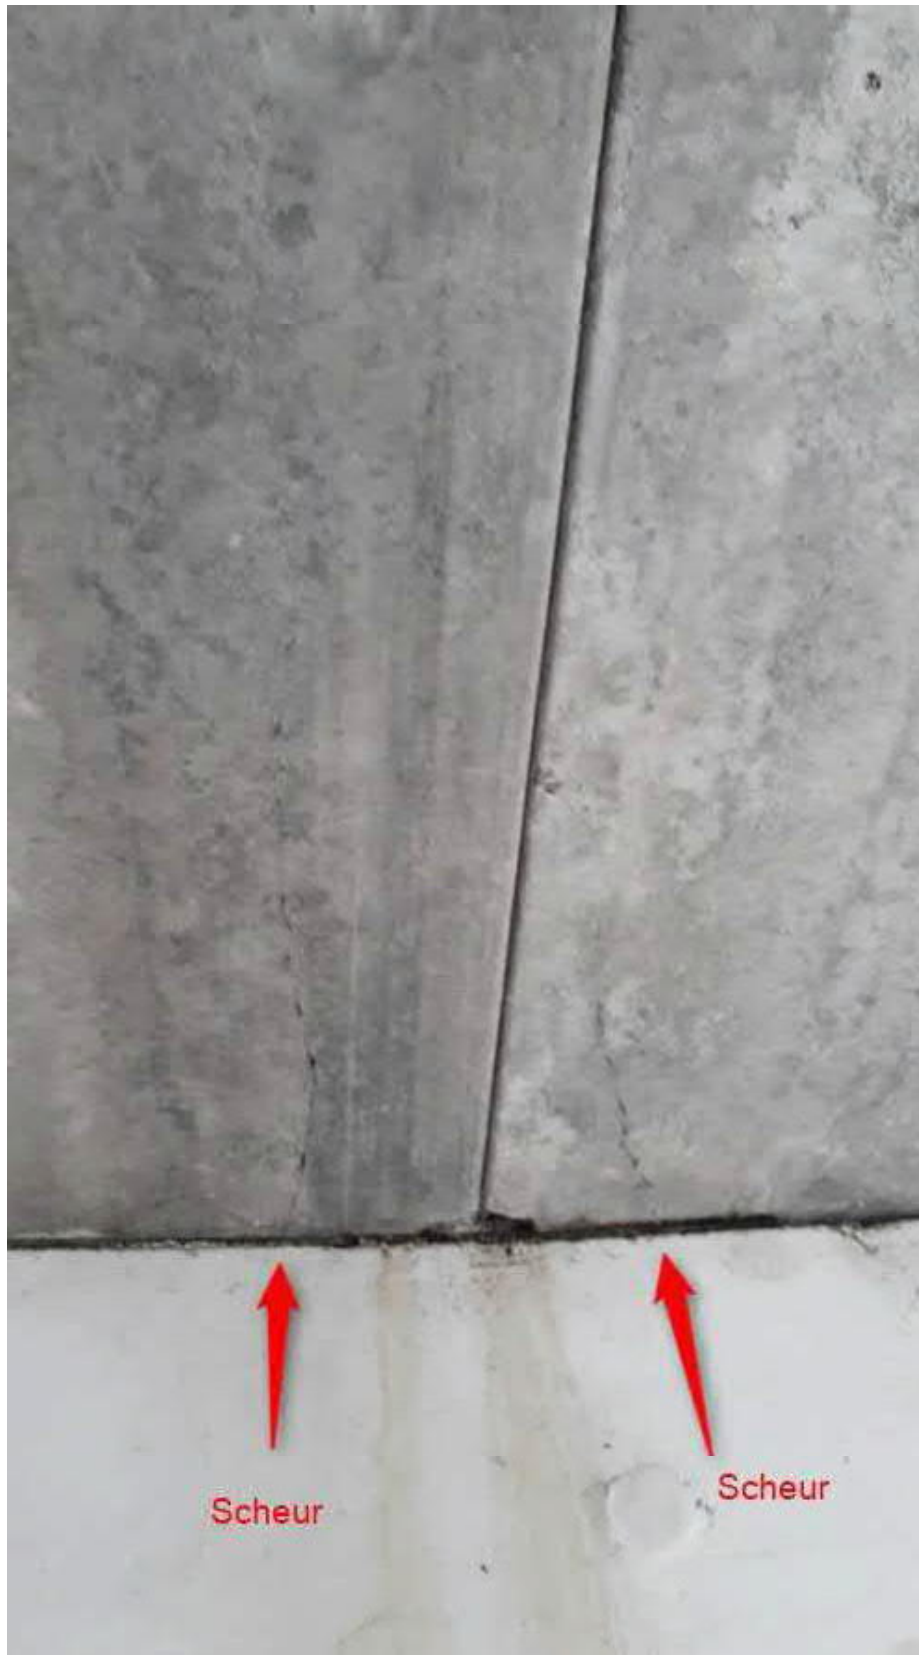
*Figuur 11: Scheur in kanaalplaat t.p.v. buitenste kanaal*

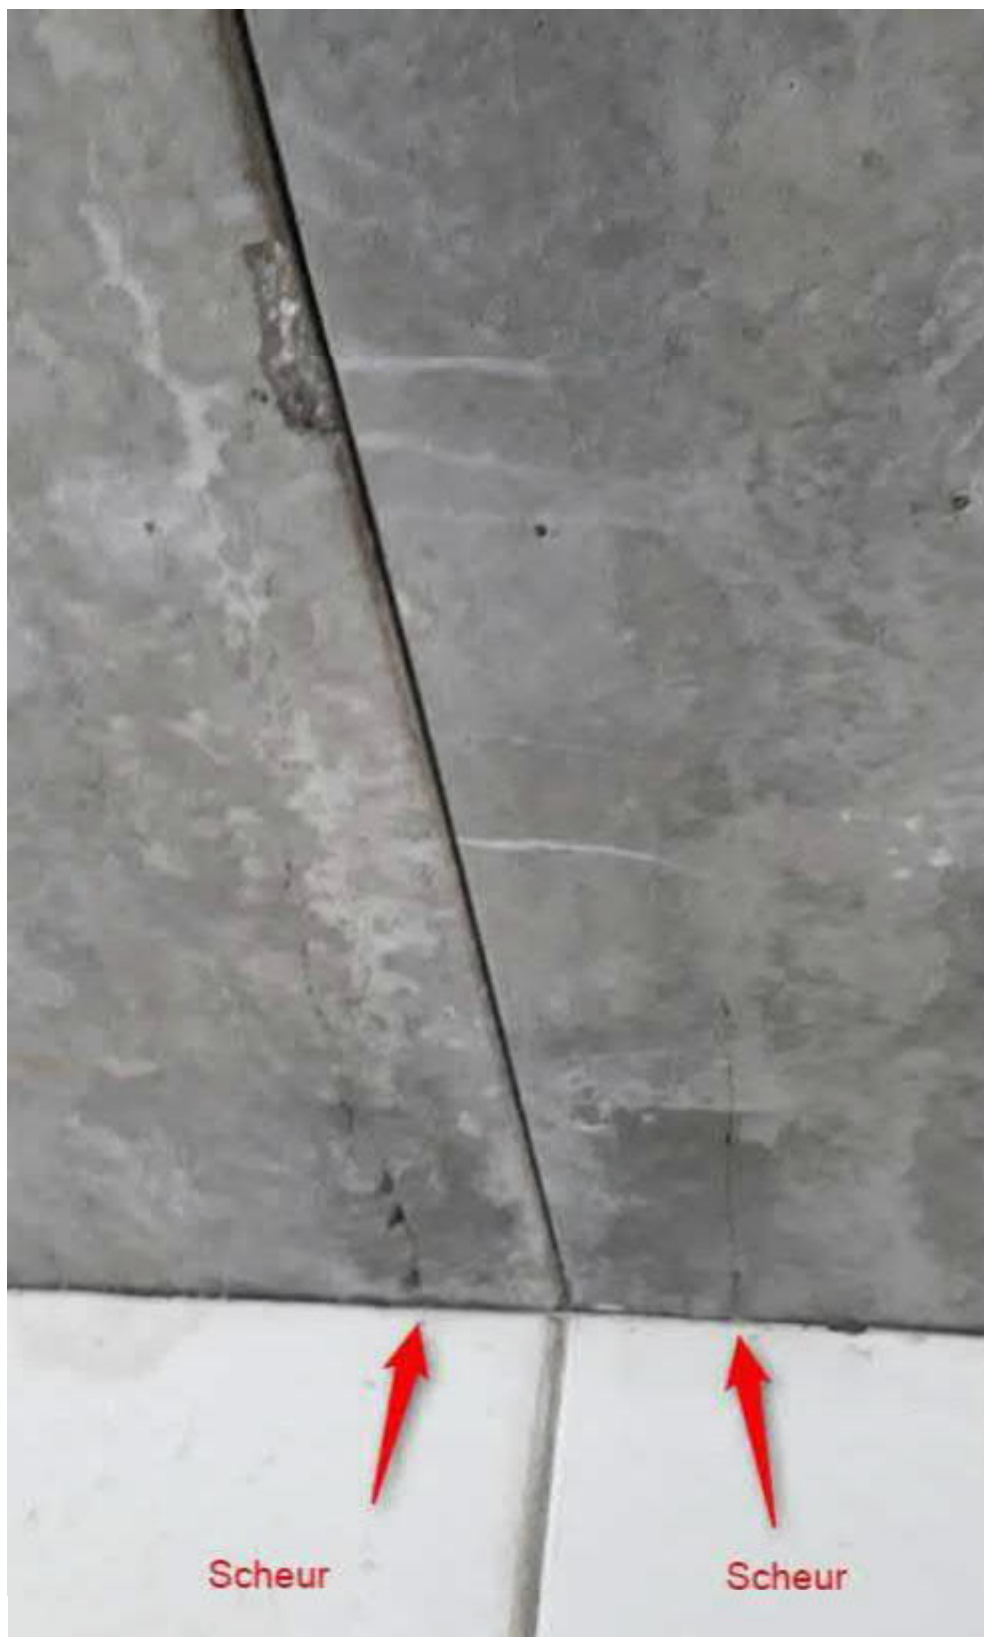
*Figuur 12: Scheur in kanaalplaat t.p.v. buitenste kanaal*

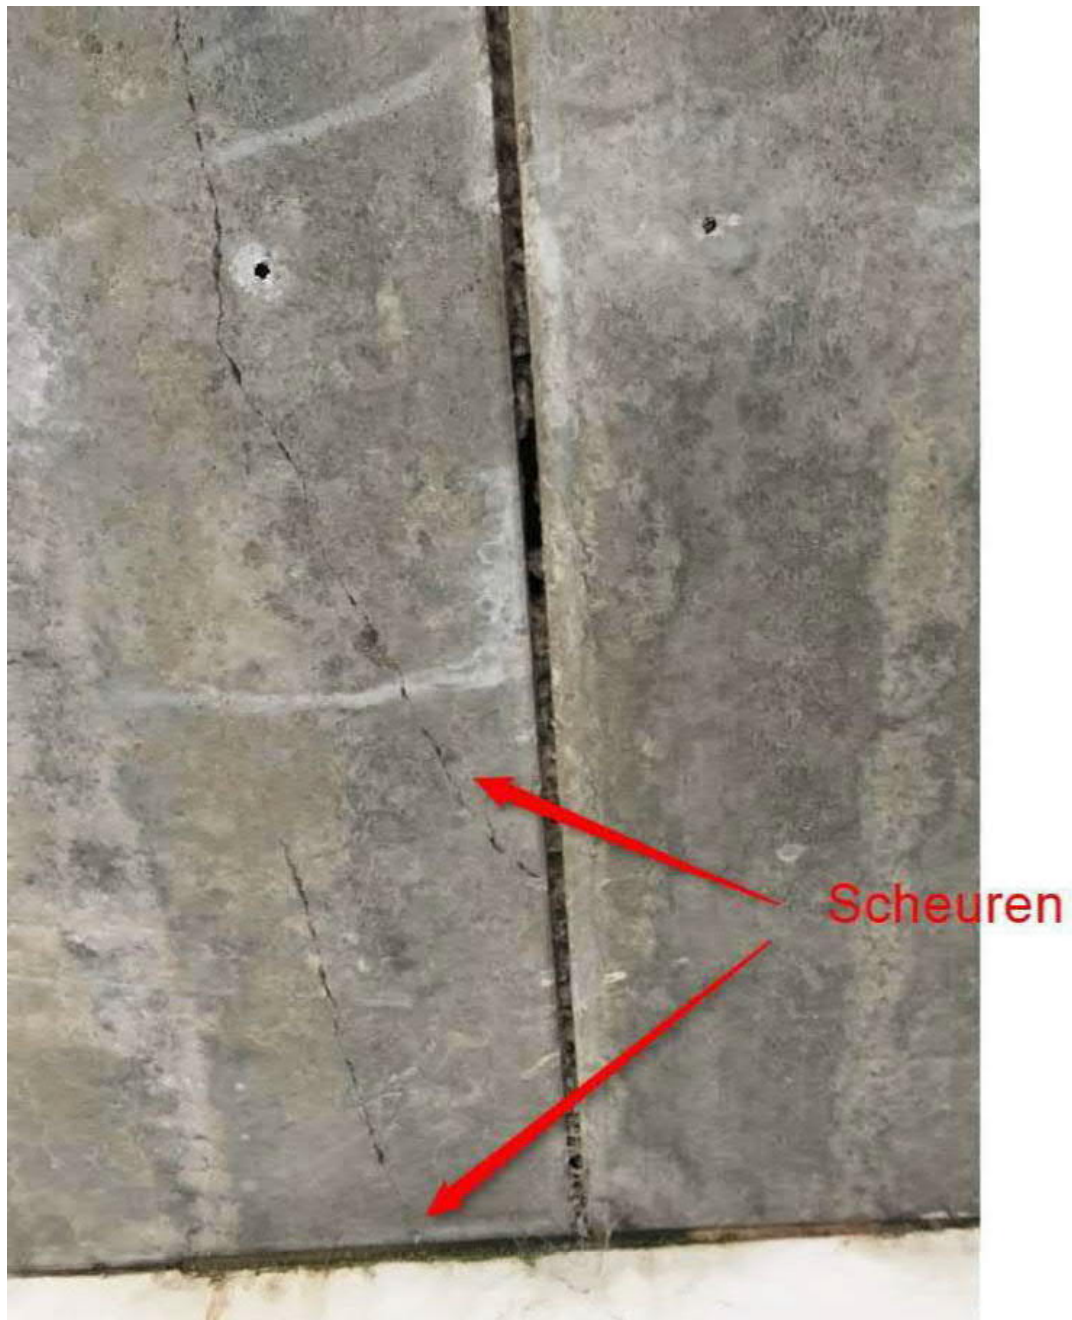
*Figuur 13: Scheur in kanaalplaat t.p.v. buitenste kanaal*

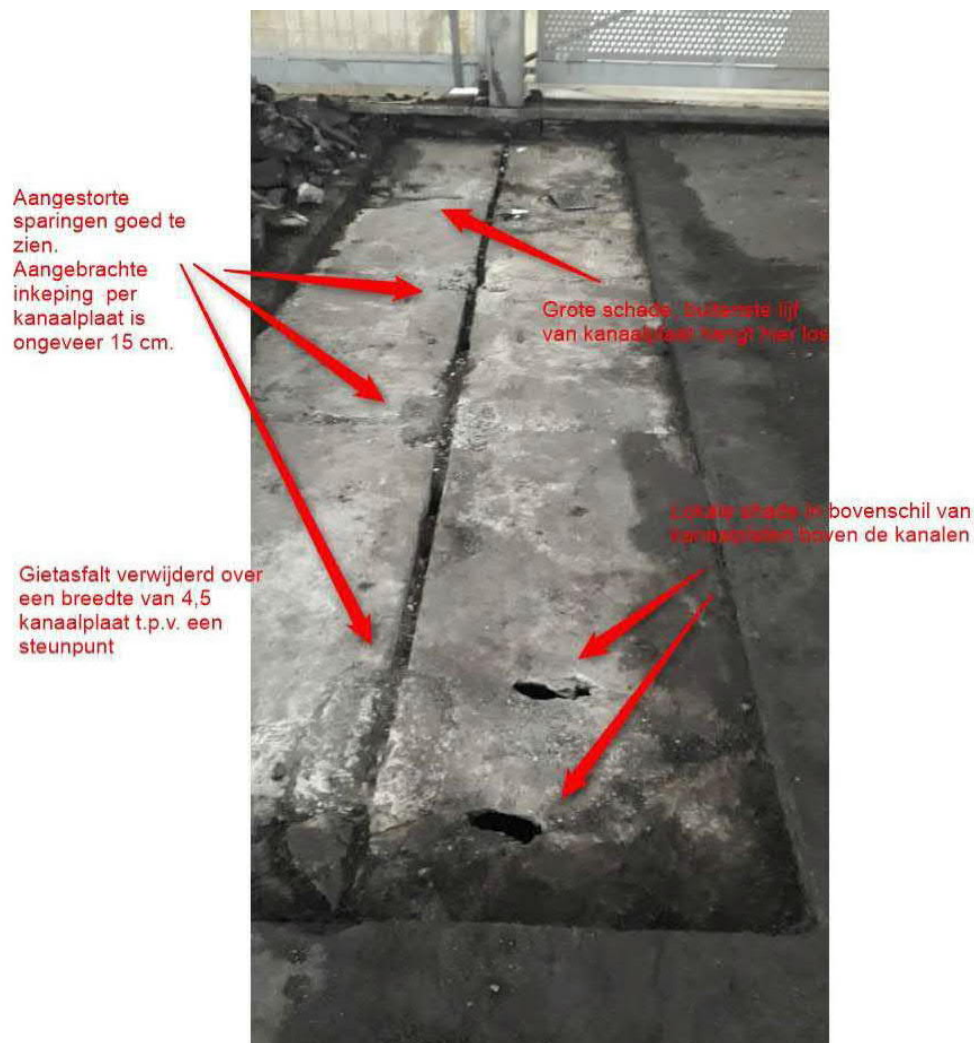
Figuur 14: Grootste onderzoeksvak met 1 grote schade en 2 lokale schades

De inkeping met dook-constructie/haarspeld is vermoedelijk ontworpen om de kanaalplaten in langsrichting horizontaal op te sluiten (met enige vervormingscapaciteit). Door deze aangestorte inkeping met dook-constructie/haarspeld zijn de kanaalplaten ter plaatse van de opleggingen ook in verticale richting gefixeerd (vastgestort). Het vervangen van het oplegvilt door de kanaalplaten op te vijzelen zal doordat deze zijn vastgestort, bij het vijzelen resulteren in schade aan de aangestorte inkeping met dook-constructie/haarspeld en/of kanaalplaten. Het wordt daarom afgeraden om het bestaande dek op te vijzelen. Ook gezien het feit dat de kanaalplaat een uitgenut constructie element is dat bij dwarskracht snel resulteert in een brosse breuk (geen waarschuwing vooraf). Uit de onderzoeksvakken blijkt ook dat de toegepaste kanaalplaat gevoelig is, zie ook de lokale schades in Figuur 14 en Figuur 15.

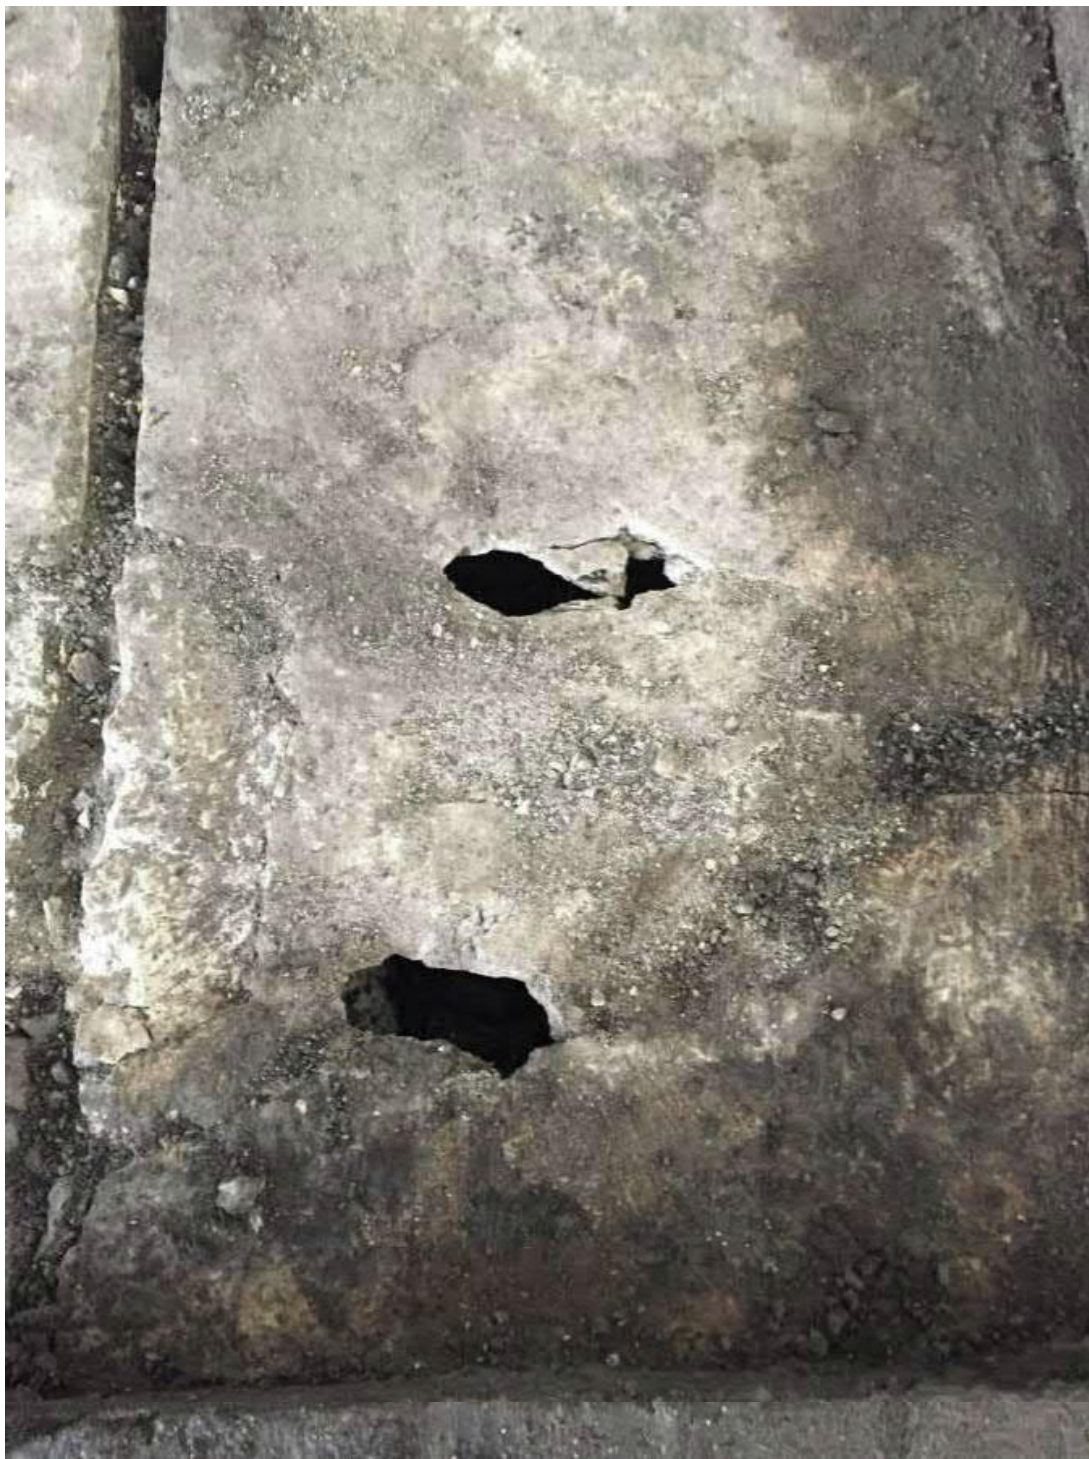
*Figuur 15: 2 lokale schades in bovenshil van kanaalplaat boven de buitenste kanalen (kelkvoeg en aangestorte sparing goed te zien)*

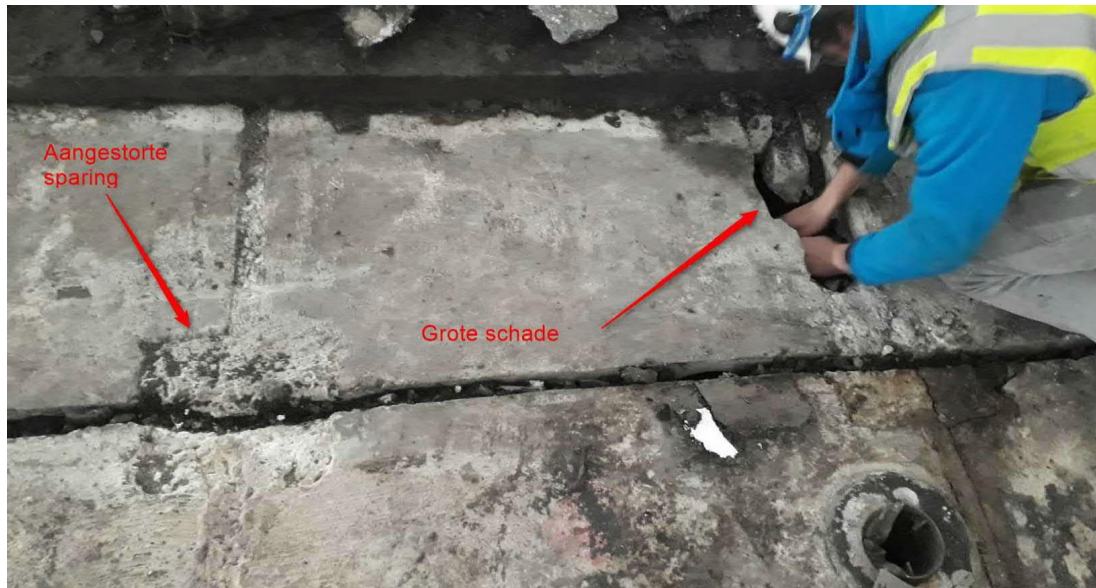
*Figuur 16: Grote schade + aangestorte sparing*

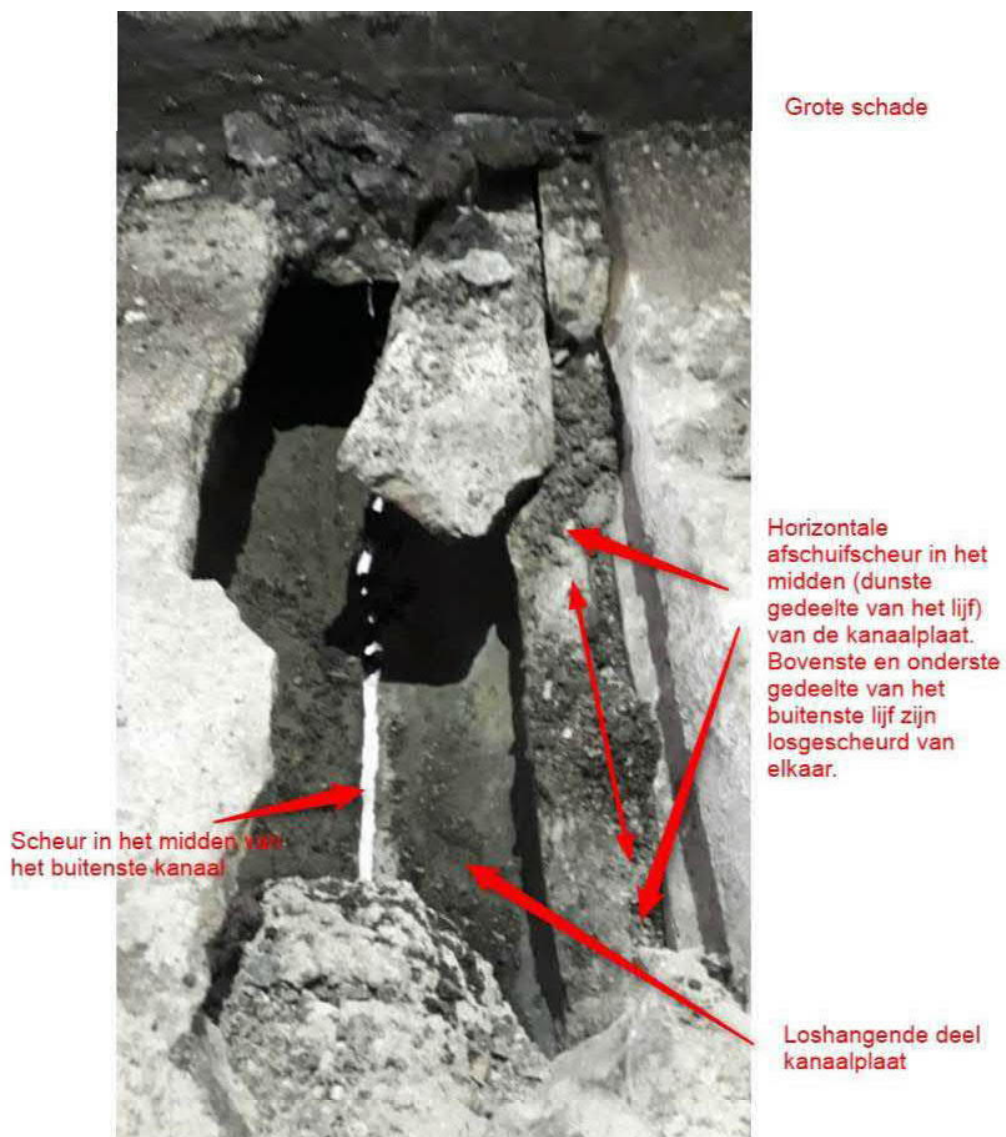
Figuur 17: Grote schade met afschuifschuur

Zeer waarschijnlijk is bij het slopen van het gietasfalt de belasting op de buitenste lijven van de kanaalplaat te groot geworden waarmee de dwarskrachtcapaciteit in het lijf is overschreden, zie Figuur 26. Door het ontstaan van de horizontale afschuifscheur in het dunste gedeelte van het lijf ontstaan twee onsamenvhangende betondelen (het bovenste gedeelte en het onderste gedeelte). De horizontale afschuifscheur is goed te zien in Figuur 17. Doordat de onsamenvhangende betondelen niet sterk en stijf genoeg zijn om de belasting op te kunnen nemen zijn deze vervolgens t.p.v. het meest zwakke punt doorgescheurd, zie blauwe lijn in Figuur 26. De schade is dus zeer waarschijnlijk ontstaan doordat de dwarskrachtcapaciteit van de buitenste lijven is overschreden.

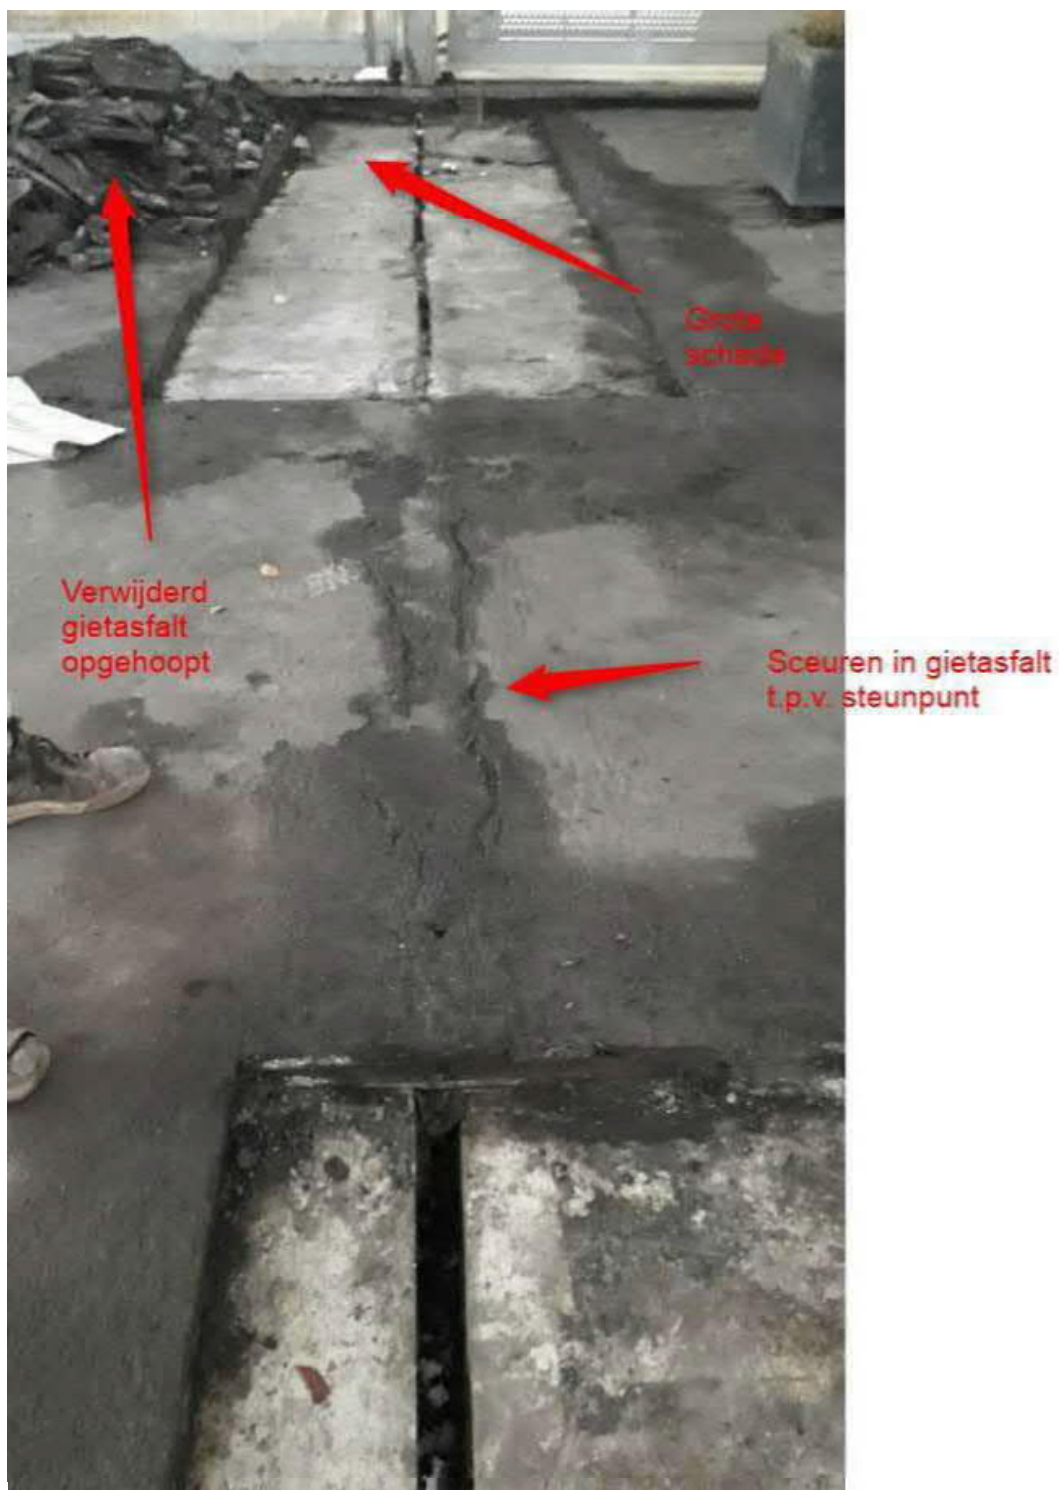
Figuur 18 Foto bij grote onderzoeksvak na slopen gietasfalt

Door gebruik te maken van de bobcat zal de dwarskrachtcapaciteit dus worden overschreden. Hierbij is nog geen rekening gehouden met de "stoofactor"/mechanische belasting van de sloophamer en de belasting door het gesloopte gietasfalt wat op hopen ligt op het dek, zie Figuur 18.

Indien er voor wordt gekozen om de huidige lagen gietasfalt te verwijderen zonder extra maatregelen te treffen zal dit toch handmatig moeten gebeuren. Een bobcat geeft te hoge belastingen volgens de berekening en ook de praktijk laat veel schade zien (schade bij onderzoeksvakken). Bij het handmatig verwijderen van het gietasfalt moet er op worden gelet dat de belasting door het ophopen van gesloopt gietasfalt beperkt blijft. Of men kiest ervoor om de kanaalplaten tijdelijk te ondersteunen met stempels zodat een bobcat toch gebruikt kan worden.

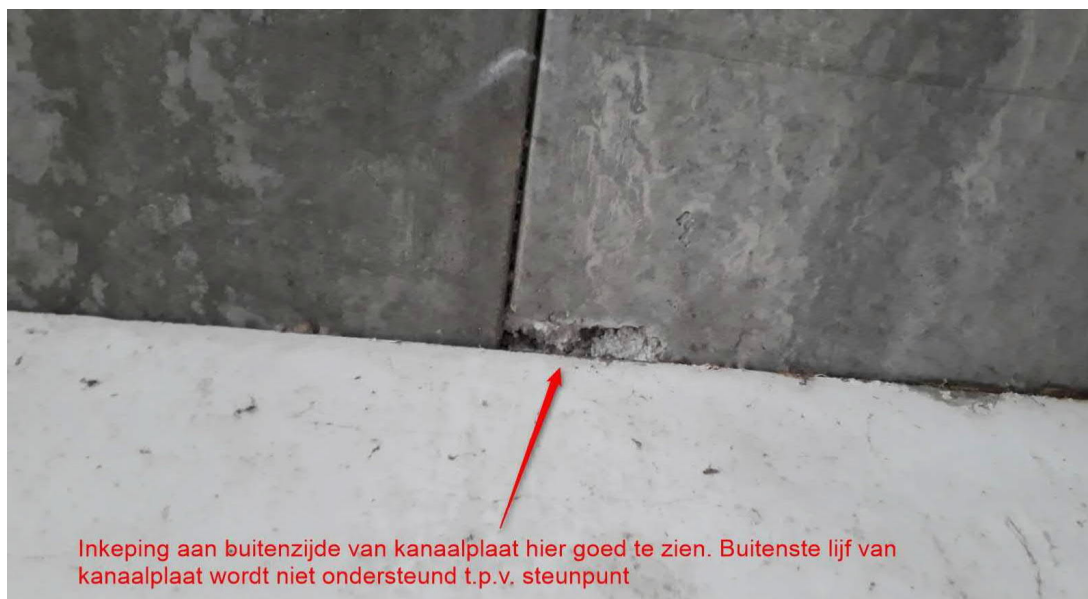
Tijdens de schade-inspectie buiten en een verdere studie naar het oorspronkelijke ontwerp van de wandelpromenade is geconstateerd dat bij alle kanaalplaten een inkeping is aangebracht aan de buitenzijde van de kanaalplaat t.p.v. het steunpunt, zie Figuur 19 t/m Figuur 21. In het ontwerp is dit ook teruggevonden, zie Figuur 22 en Figuur 23 (zie ook Bijlage B en C). Volgens het ontwerp zou de inkeping 5 bij 11 cm in de 4 hoeken van de kanaalplaat moeten zijn. Als we naar de foto's kijken zien we dat deze inkeping bijna 15 bij 15 cm is per kanaalplaat, zie Figuur 14 t/m Figuur 16. Deze inkepingen zijn dus fors groter uitgevoerd dan conform het ontwerp. Het gevolg van deze inkeping in de kanaalplaten is dat de buitenste lijven van een kanaalplaat niet opleggen op het steunpunt. De voorspanstreng in het buitenste lijf is hierbij ook doorgehaald, wat betekent dat de inleiding van de voorspankracht hier ook verschuift. Aangezien de (dwars)kracht zich in een kanaalplaat centreert in de lijven van de kanaalplaat, komt het erop neer dat de kanaalplaat t.p.v. een steunpunt is opgelegd op maar 4 van de 6 lijven, zie Figuur 25. Met andere woorden: de dwarskrachtcapaciteit van de kanaalplaat is maar 2/3 (4 VS 6 lijven) t.o.v. een volledig

*Figuur 19: Inkeping aan buitenzijde van kanaalplaat hier goed te zien*

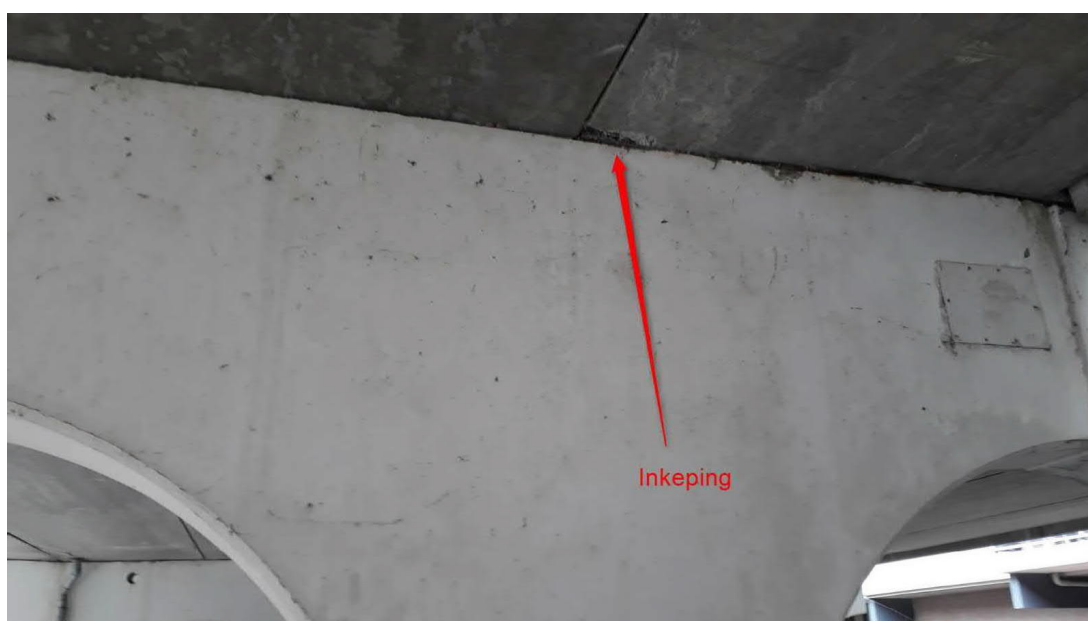
*Figuur 20: Inkeping aan buitenzijde van kanaalplaat hier goed te zien*

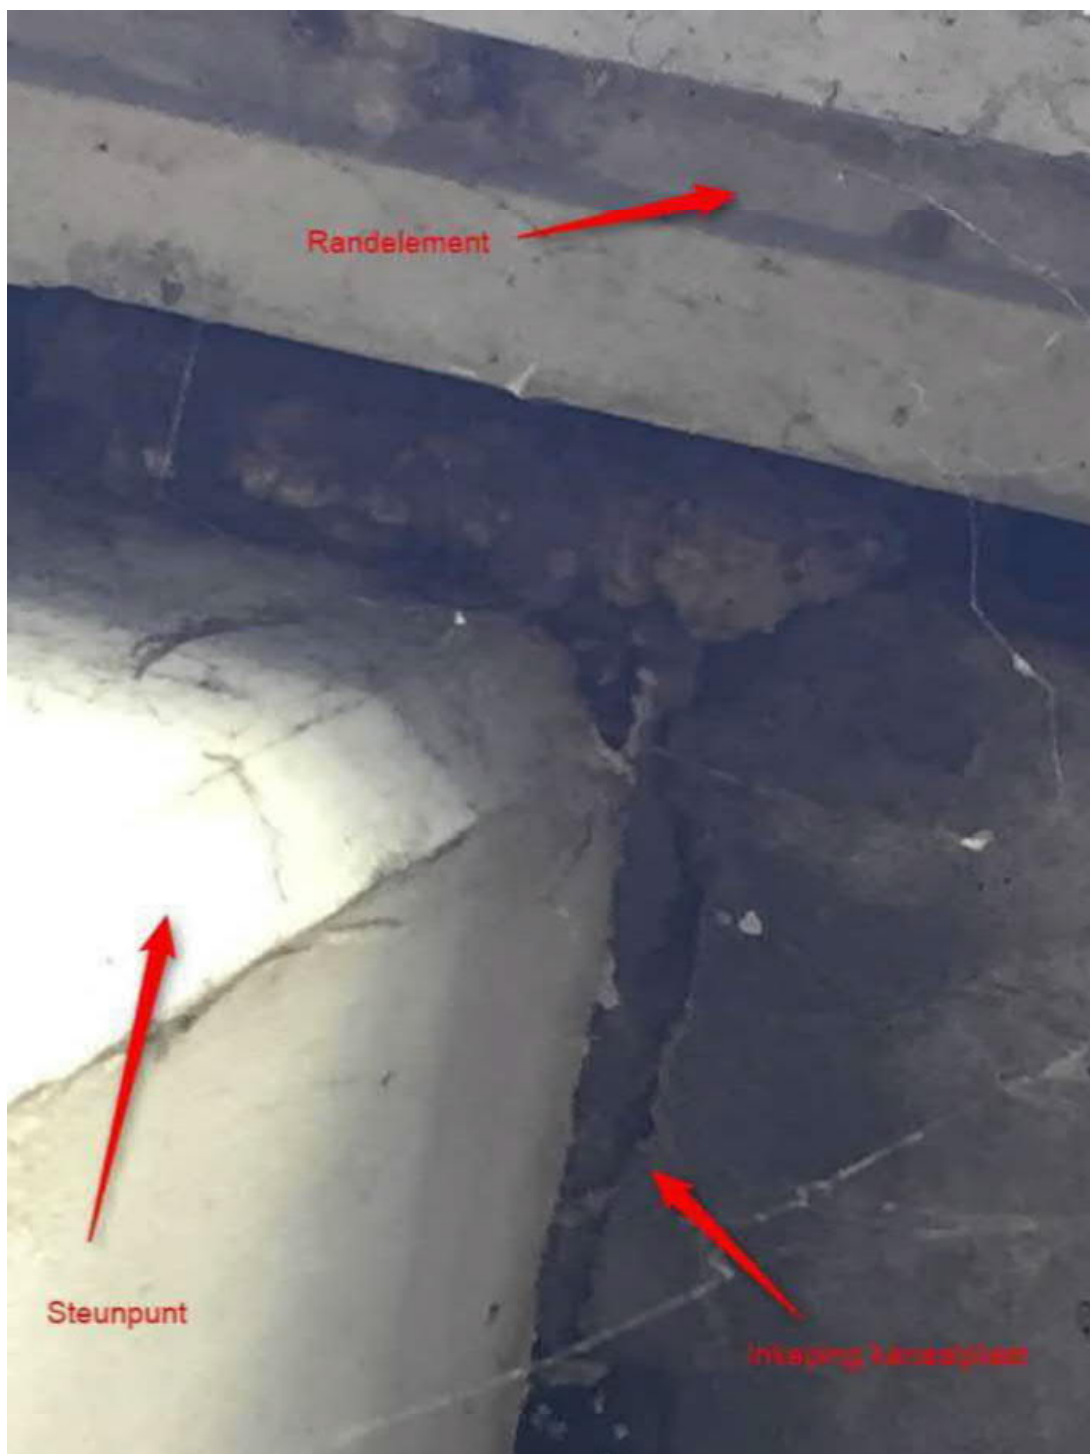
Figuur 21: Inkeping aan buitenzijde van buitenste kanaalplaat hier goed te zien

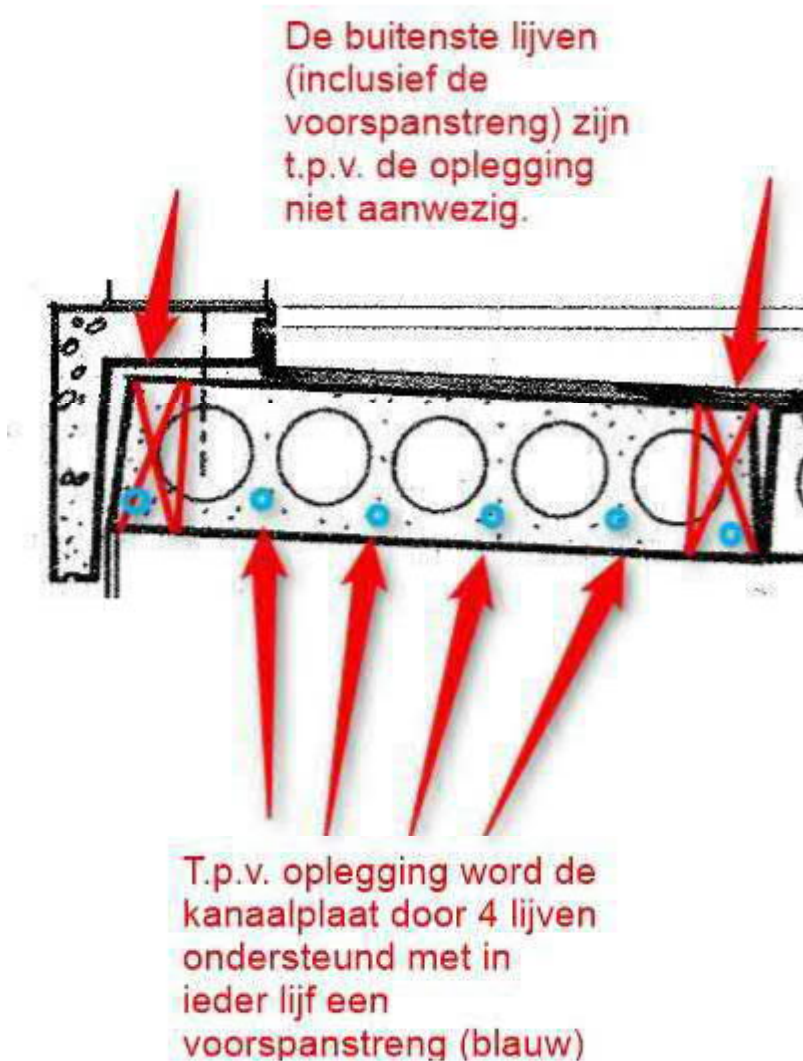
Figuur 25: Ter plaatse van steunpunt zijn maar 4 van de 6 lijven aanwezig.

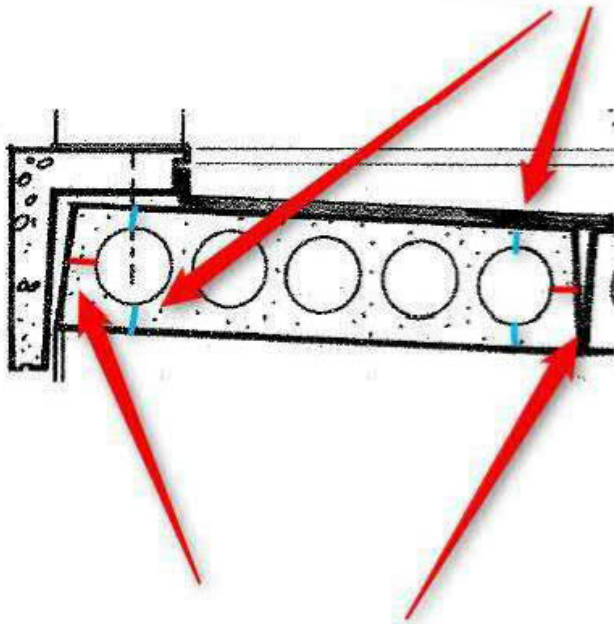
Nadat horizontale afschuifschuur is ontstaan is het onsamenvangende bovenste en onderste gedeelte t.p.v. het smalste gedeelte afgeschoven (scheur (blauw) in het midden boven en onder buitenste kanaal).

Horizontale afschuifschuur doordat dwarskrachtcapaciteit in buitenste lijf (welke niet wordt ondersteund bij oplegging)

Figuur 26: Principe ontstaan van scheuren

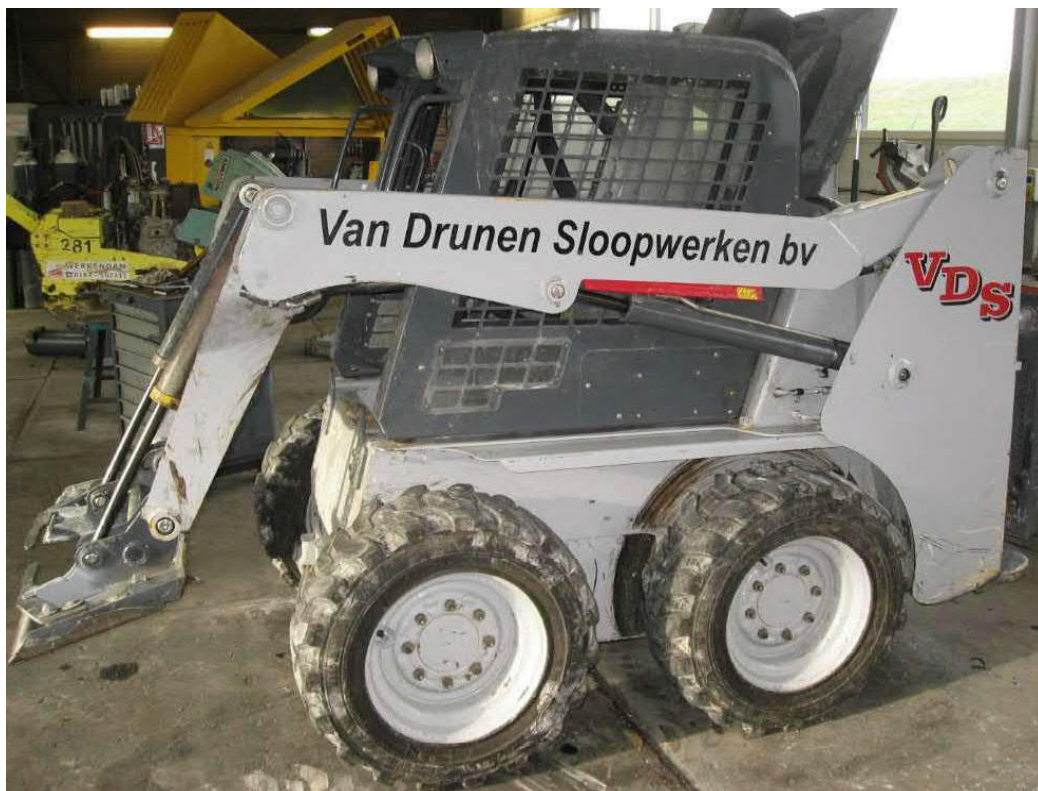
Figuur 30: Toegepaste bobcat tijdens onderzoeksvak perceel 1

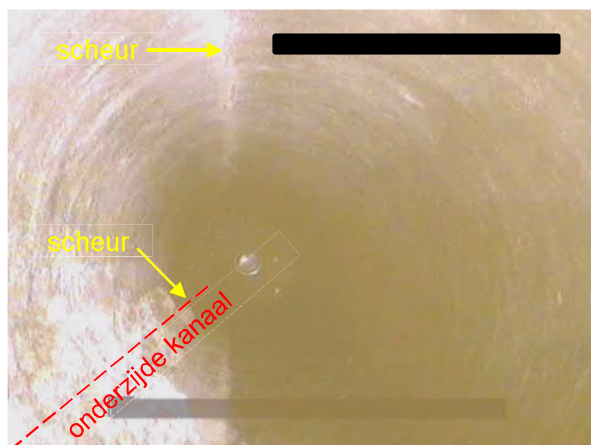
Ter plaatse van Sandenburg 13D is de waargenomen langsscheur aangeboord en is de binnenzijde  
van het buitenste kanaal bekeken met behulp van een videoscoop. Van de binnenzijde is in figuur 3.2  
en 3.3 een foto weergegeven. Onderin het kanaal is wat vuil aanwezig, waardoor de langsscheur  
vanaf de binnenzijde niet goed zichtbaar is. Echter is tevens een tweede scheur aan de zijkant (bui-  
tenzijde plaat) van het kanaal waargenomen. Op circa 2,5 m vanuit de steunpunten is het kanaal aan  
weerszijden afgedopt en aan de buitenzijdes volgestort.

Figuur 3.2: Binnenzijde kanaal Sandenburg 13D

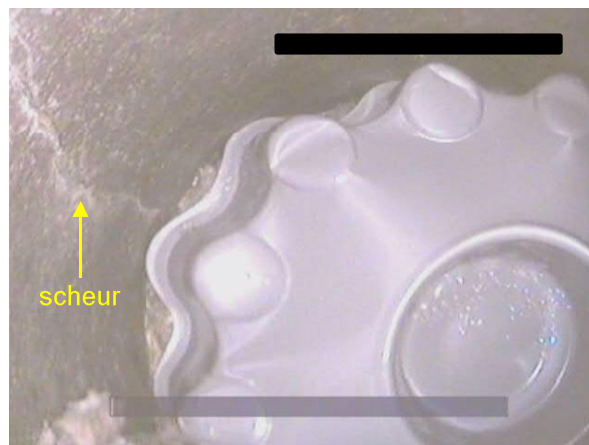
Figuur 3.3: Binnenzijde kanaal Sandenburg 13D

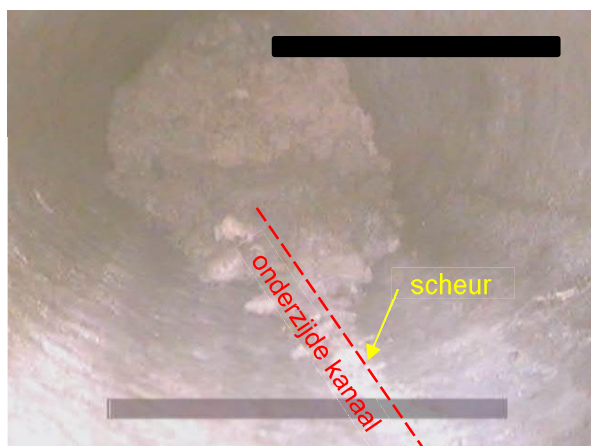
Ter plaatse van Engelenburg 28D is de waargenomen langsscheur aangeboord en is de binnenzijde van het buitenste kanaal bekeken met behulp van een videoscoop. Van de binnenzijde is in figuur 3.4 een foto weergegeven. Onderin het kanaal is wat vuil aanwezig, waardoor de langsscheur vanaf de binnenzijde niet goed zichtbaar is. Hoewel niet zichtbaar is dat het kanaal ook daadwerkelijk is afgedopt, is ook dit kanaal aan weerszijden volgestort.

Figuur 3.4: Binnenzijde kanaal Engelenburg 28D

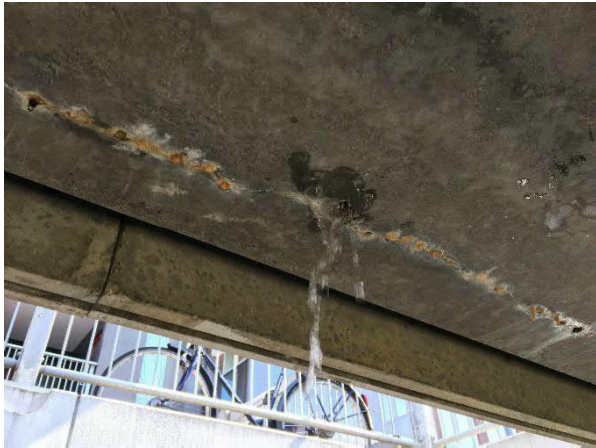
Ter plaatse van Sandenburg 35D en Prattenburg 30A is de waargenomen langsscheur aangeboord en kwam direct na doorboren een grote hoeveelheid water uit het kanaal lopen. Hiervan is in figuur 3.5 en 3.6 een foto weergegeven. Door de mate van vervuiling aan de binnenzijde van de kanalen konden beide niet worden bekeken met een videoscoop.

Figuur 3.5: Met water gevuld kanaal ter plaatse van Sandenburg veld 35 plaat D
