## **Bijlage 2: Constructieve beschouwing kanaalplaten Wandelpromenade Molenwijk n.a.v. schade tijdens proefvak perceel 1**

Dura Vermeer Infra  
Regio Noord West

**Constructieve beschouwing kanaalplaten Wandelpromenade  
Molenwijk n.a.v. schade tijdens proefvak perceel 1**

Werknummer 4516173308

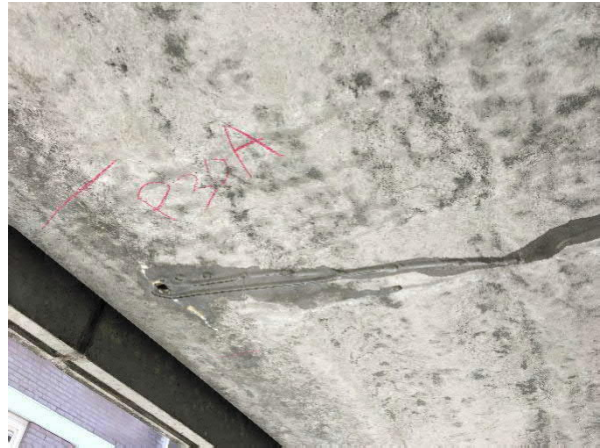
Ter plaatse van Sandenburg 35D en Prattenburg 30A is de waargenomen langsscheur aangeboord en kwam direct na doorboren een grote hoeveelheid water uit het kanaal lopen. Hiervan is in figuur 3.5 en 3.6 een foto weergegeven. Door de mate van vervuiling aan de binnenzijde van de kanalen konden beide niet worden bekeken met een videoscoop.

Figuur 3.6: Met water gevuld kanaal ter plaatse van Prattenburg veld 30 plaat A

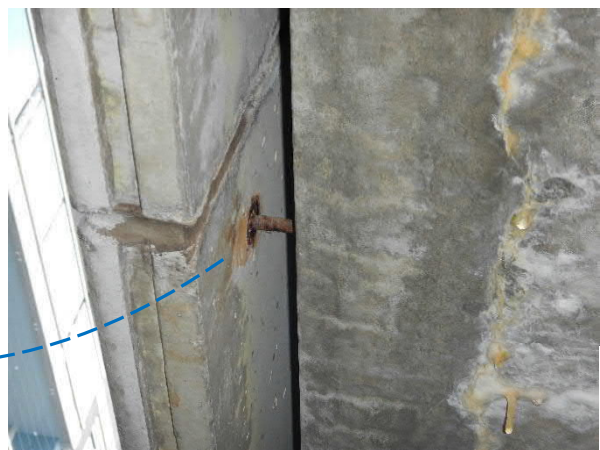
In de beschikbare vergunningstekeningen is een bevestigingsdetail van de betonnen afdekrand weergegeven. Dit bevestigingsdetail is tevens weergegeven in figuur 3.7. Volgens de vergunningstekeningen zijn de betonnen afdekranden vanaf de bovenzijde aan de vloerelementen verankerd. Echter is tijdens de visuele inspectie waargenomen dat aan de zijkanten van de buitenste kanaalplaten ter plaatse van de volgestorte delen van het kanaal meerdere (extra) verankeringen aanwezig zijn.

Figuur 3.8: Bevestiging afdekrand

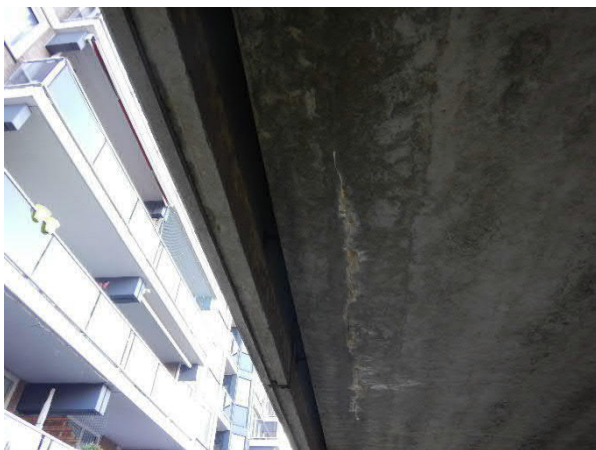
Figuur 1: Langsscheur ter plaatse van S5D

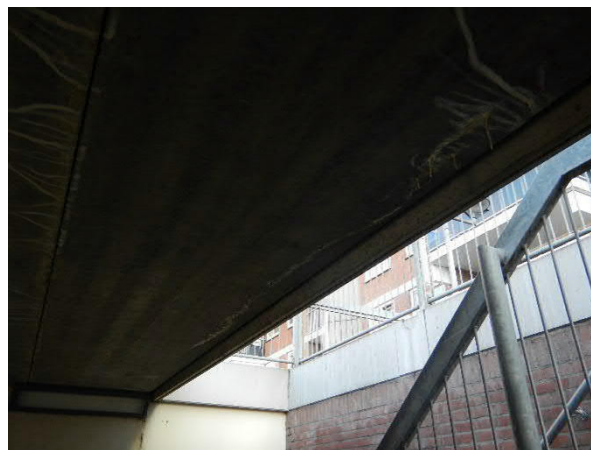
Figuur 2: Langsscheur ter plaatse van S13D

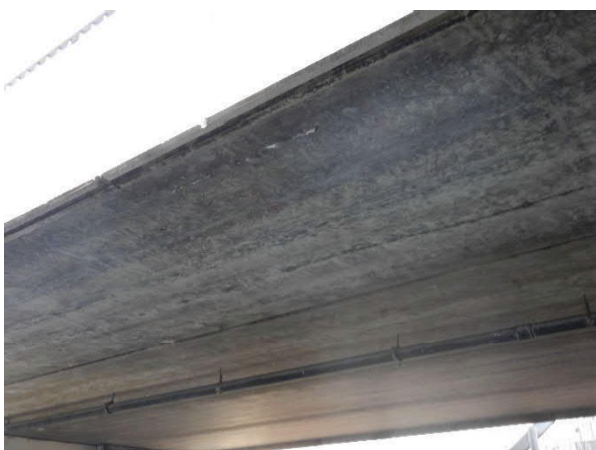
Figuur 3: Langsscheur ter plaatse van S25A

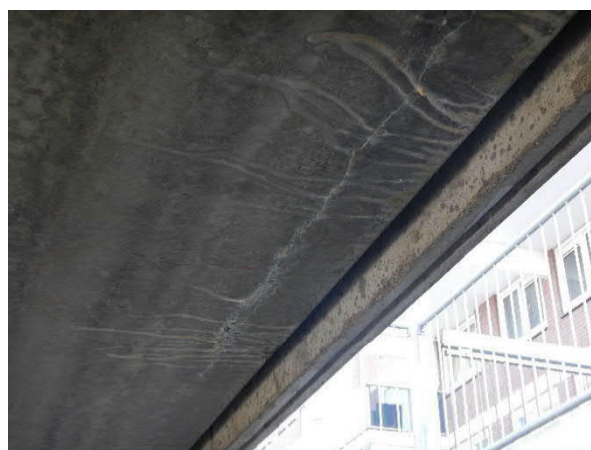
Figuur 4: Langsscheur ter plaatse van S31D

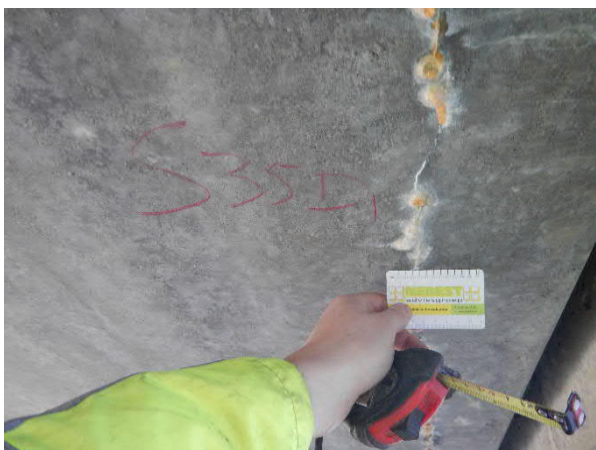
Figuur 5: Langsscheur ter plaatse van S35D

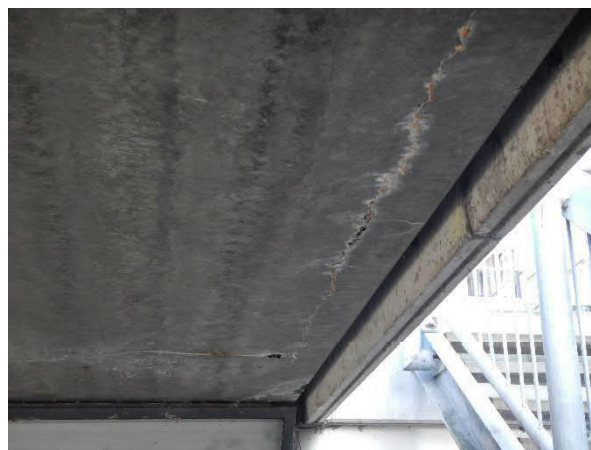
Figuur 6: Langsscheur ter plaatse van S35D

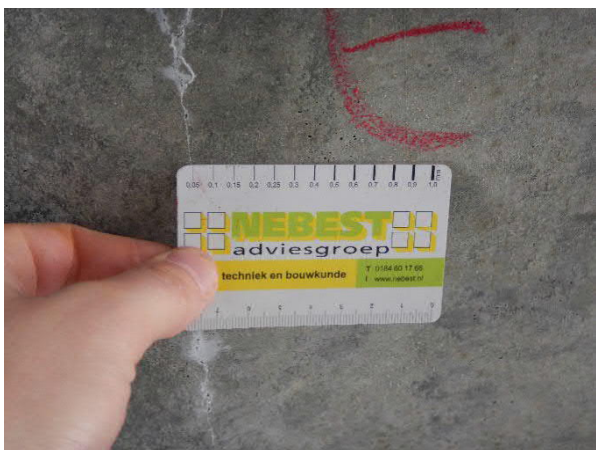
Figuur 7: Langsscheur ter plaatse van E6E

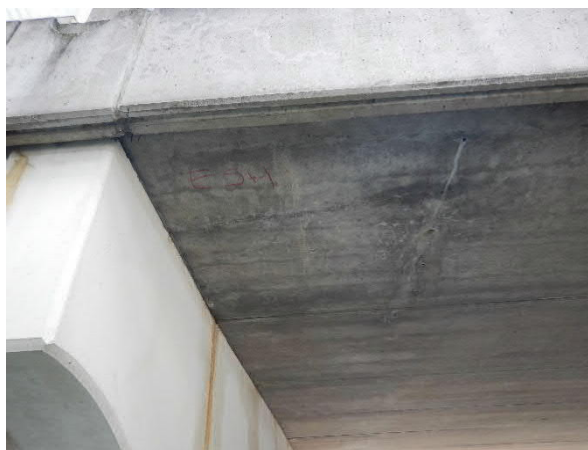
Figuur 8: Langsscheur ter plaatse van E9H

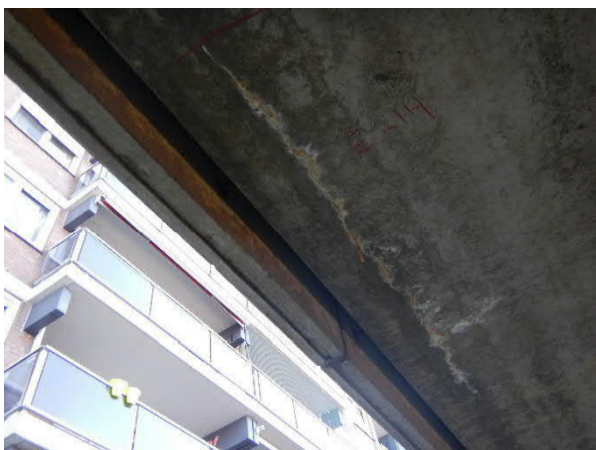
Figuur 9: Langsscheur ter plaatse van E21H

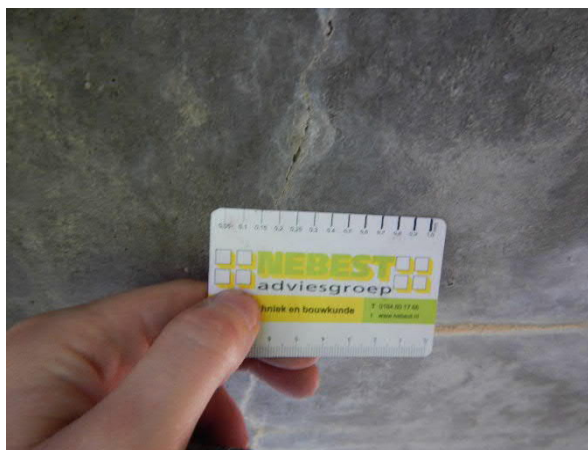
Figuur 10: Langsscheur ter plaatse van E22H

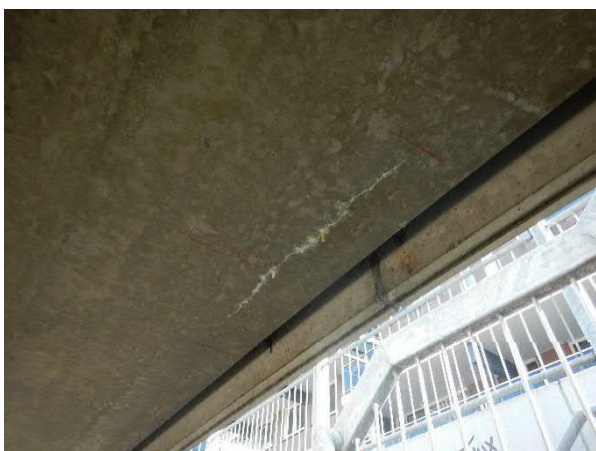
Figuur 11: Langsscheur ter plaatse van E28D
