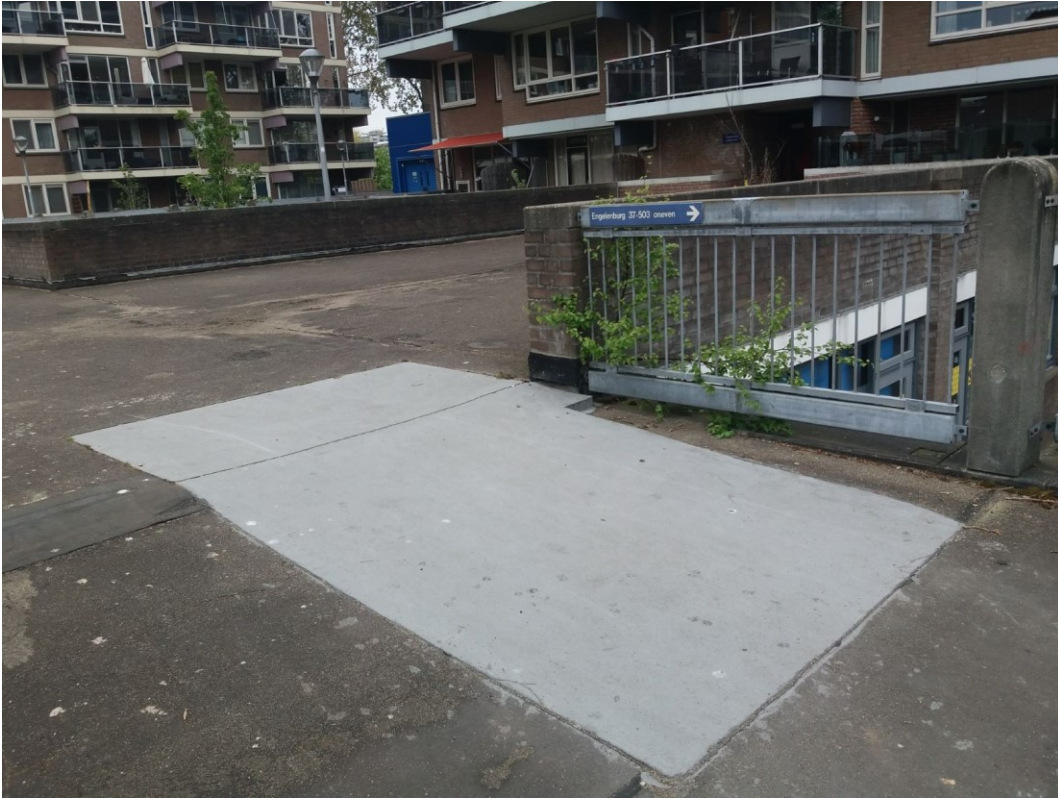
01 Engelenburg Calimero proefstuk nieuw voetgangersniveau 20200418\_161150\_resized

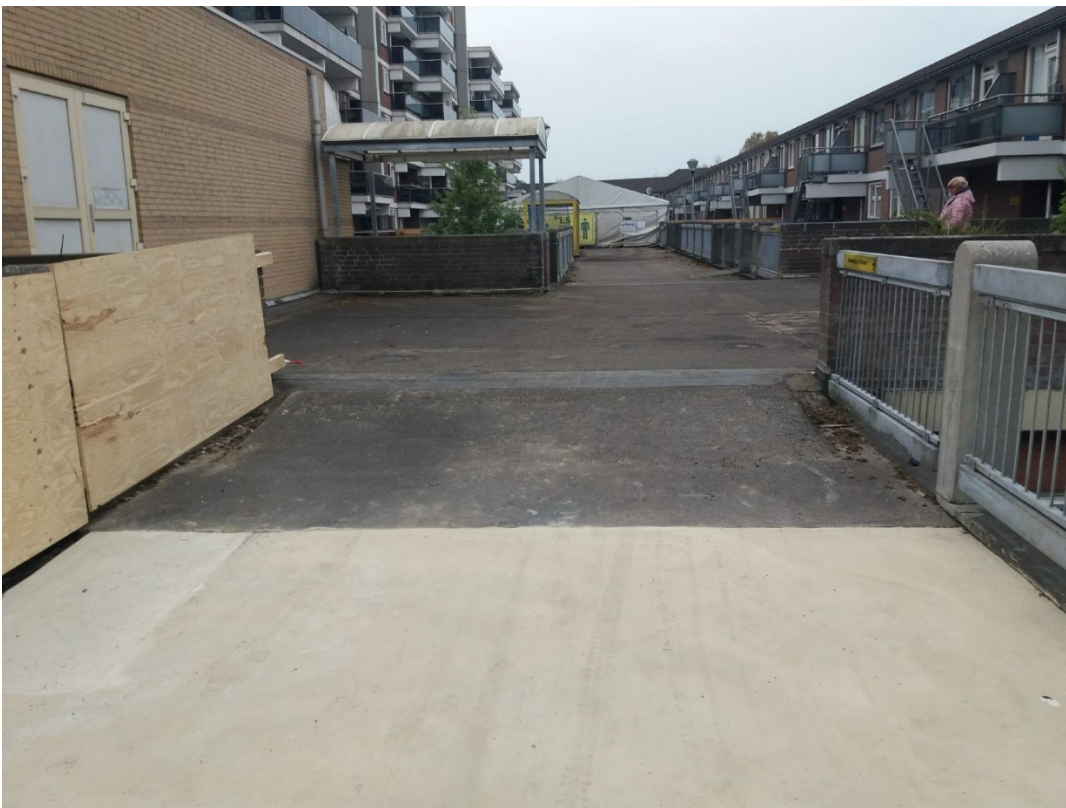
02 Sandenburg voetgangersniveau opgang t.p.v. nr. 2 niet gerenoveerd 20200418\_162002\_resized

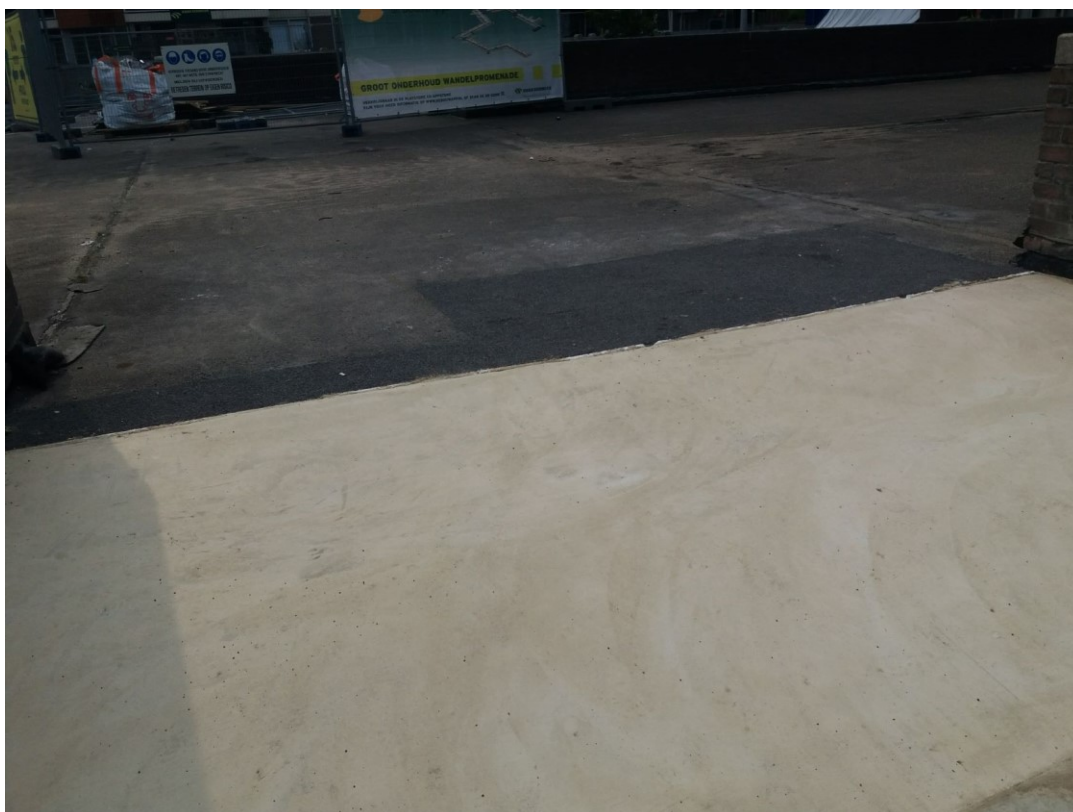
03 Engelenburg Calimero voetgangersniveau opgang gerenoveerd +stukje verhoogd voetgangersniveau t.p.v. Calimero i.v.m. eerder gelegd proefstuk 20200811\_172358\_resized

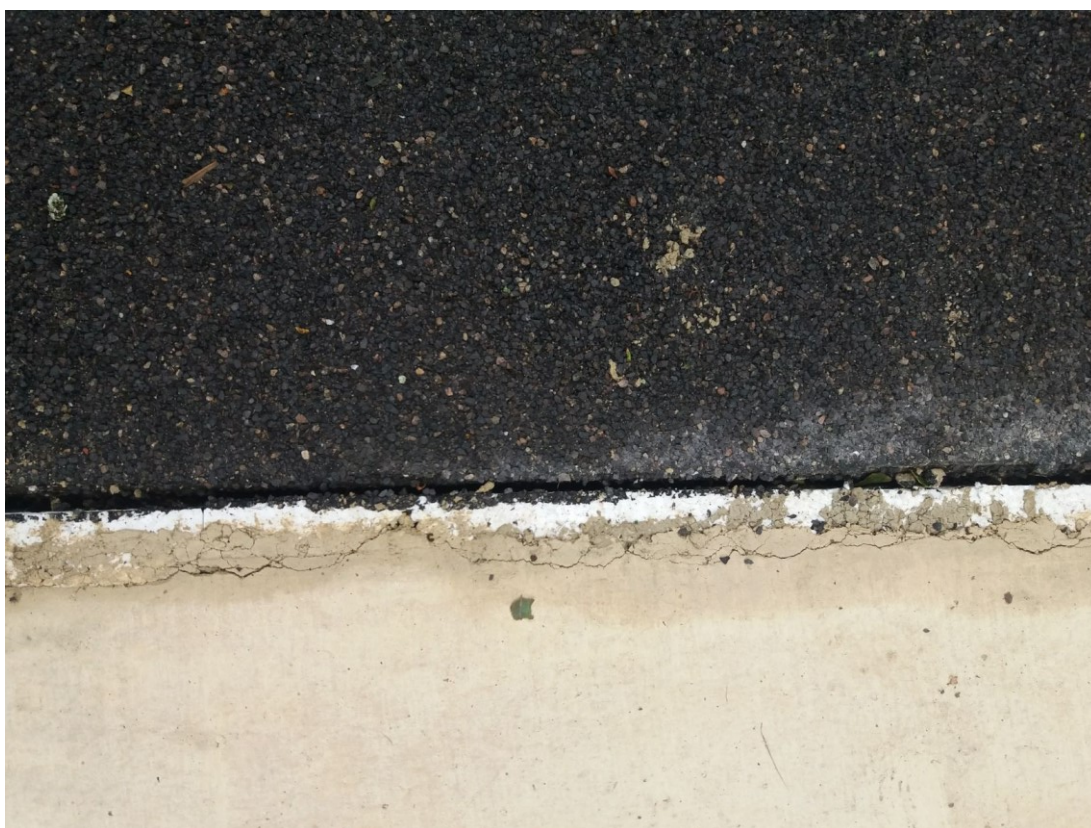
04 Calimero aansluiting opgang en verhoogd voetgangersniveau 20200827\_111757\_resized\_1

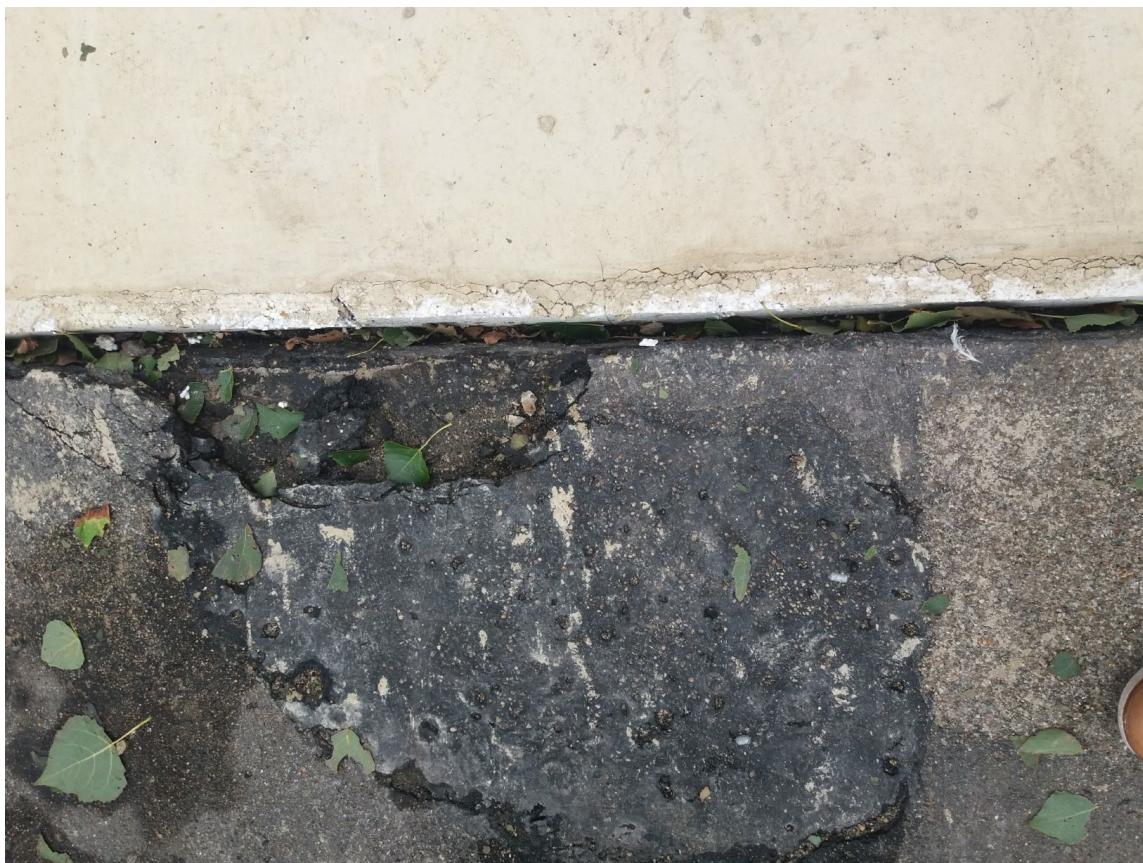
05 Calimero aansluiting opgang en verhoogd voetgangersniveau 20200827\_111845\_resized\_1

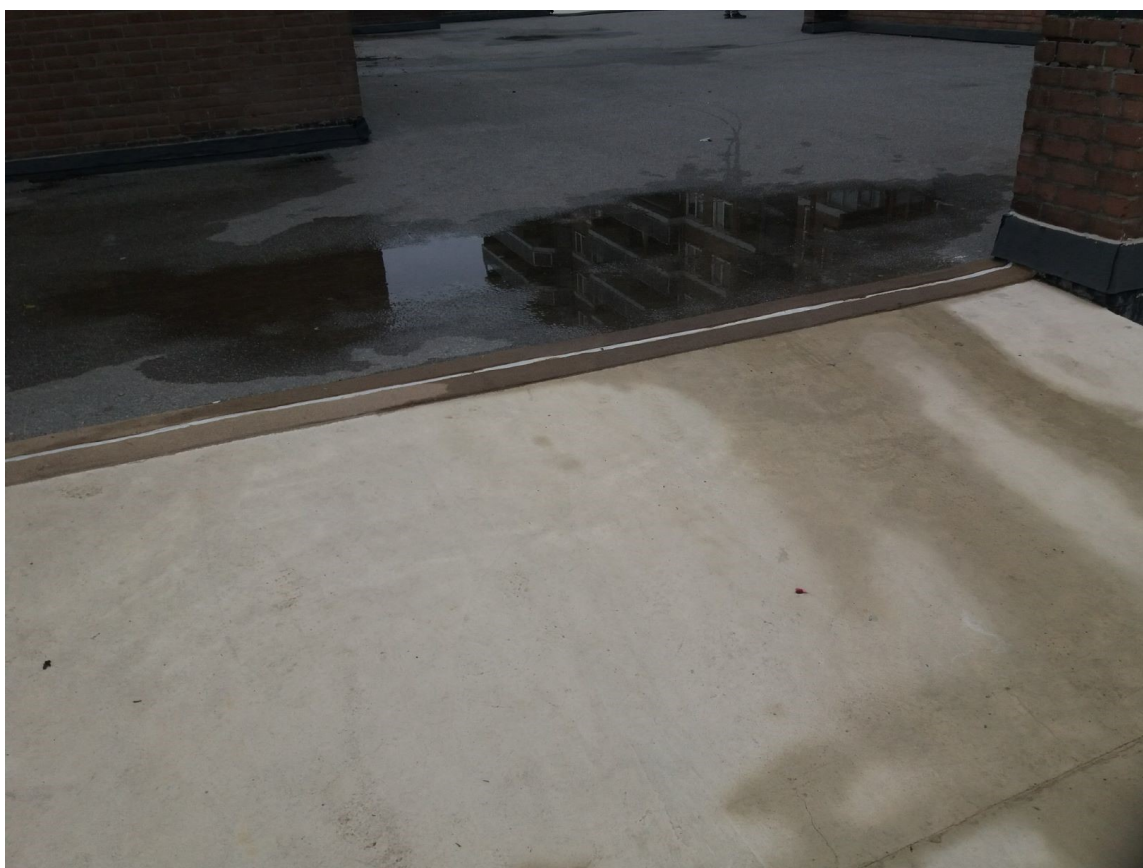
06 Jumbo aansluiting opgang en verhoogd voetgangersniveau 20200827\_111334\_resized\_1

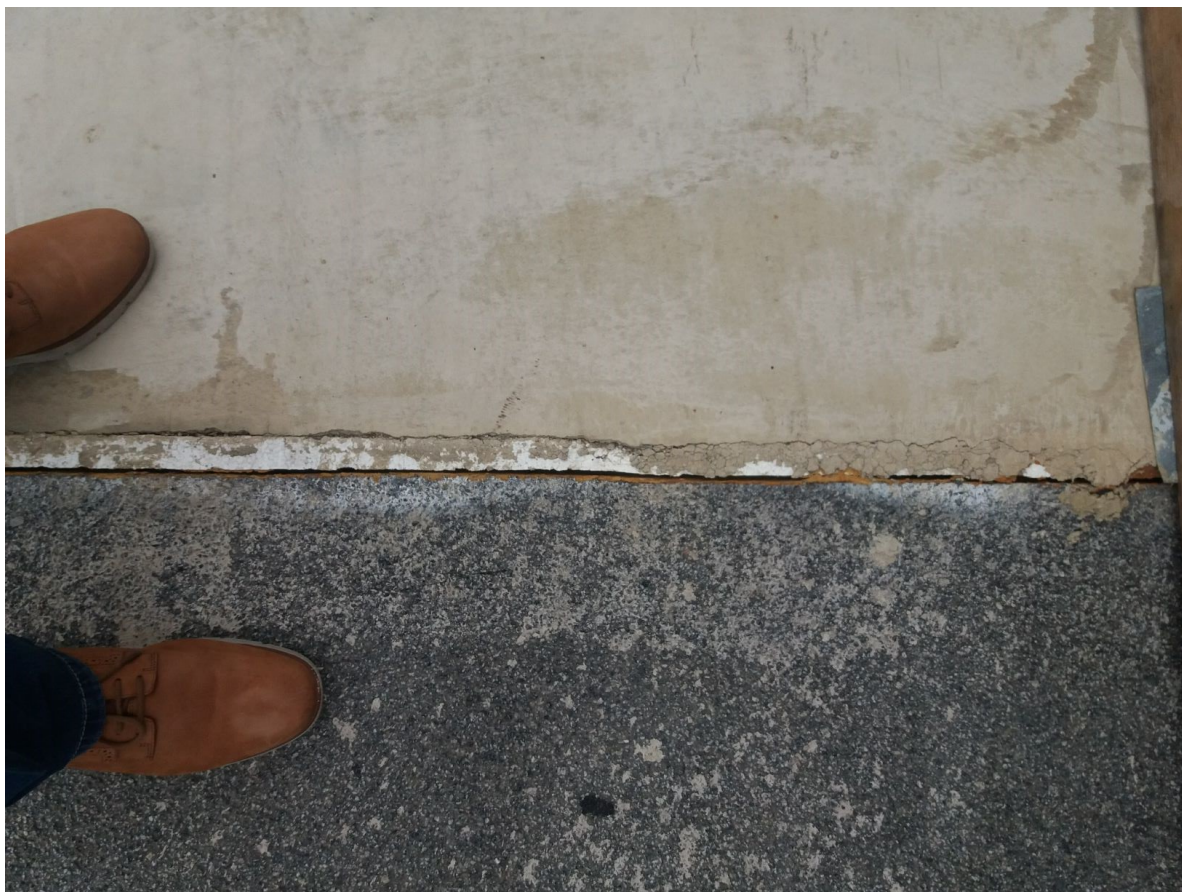
07 Jumbo aansluiting opgang en verhoogd voetgangersniveau 20200827\_111426\_resized\_1

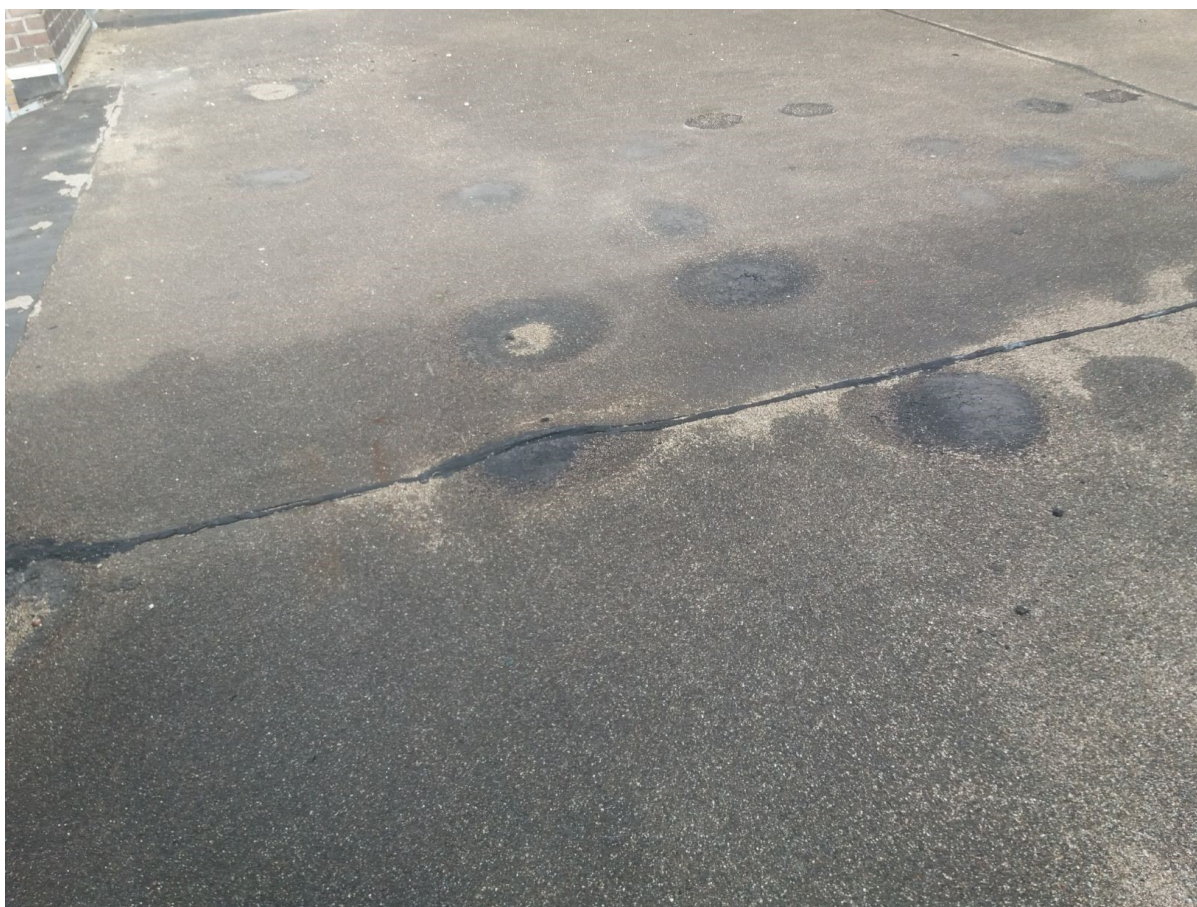
08 Gietasfalt ter plaatse van Sandenburg 2

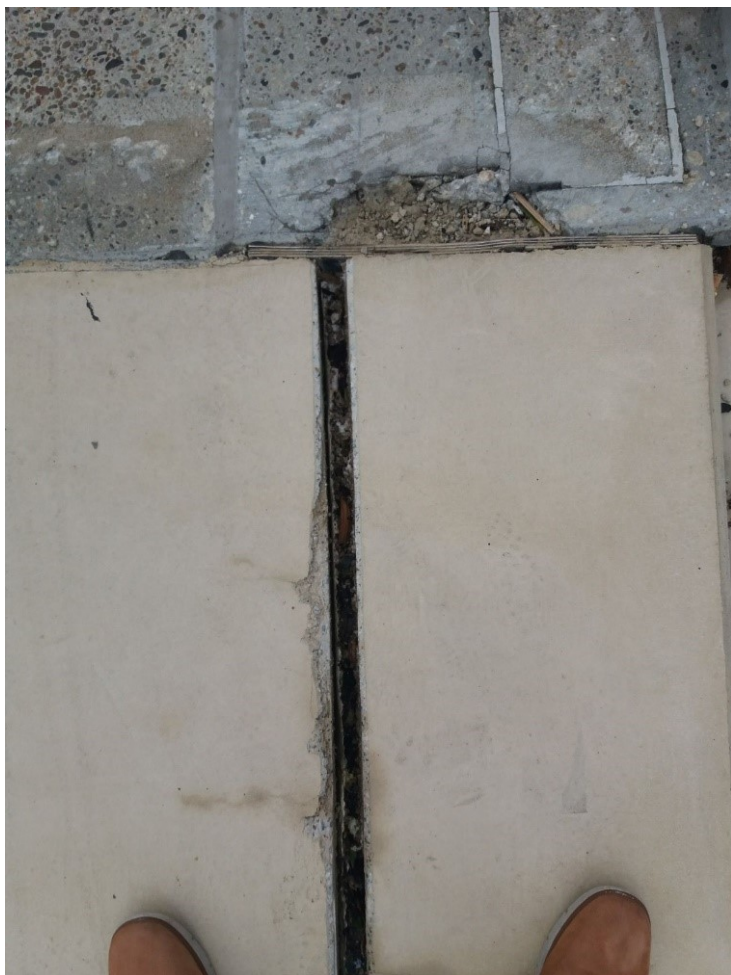
09 Sandenburg nr's 4 tot 12 uitzetvoeg in opgang loopbrug naar gebouw 20200827\_112718\_resized\_1

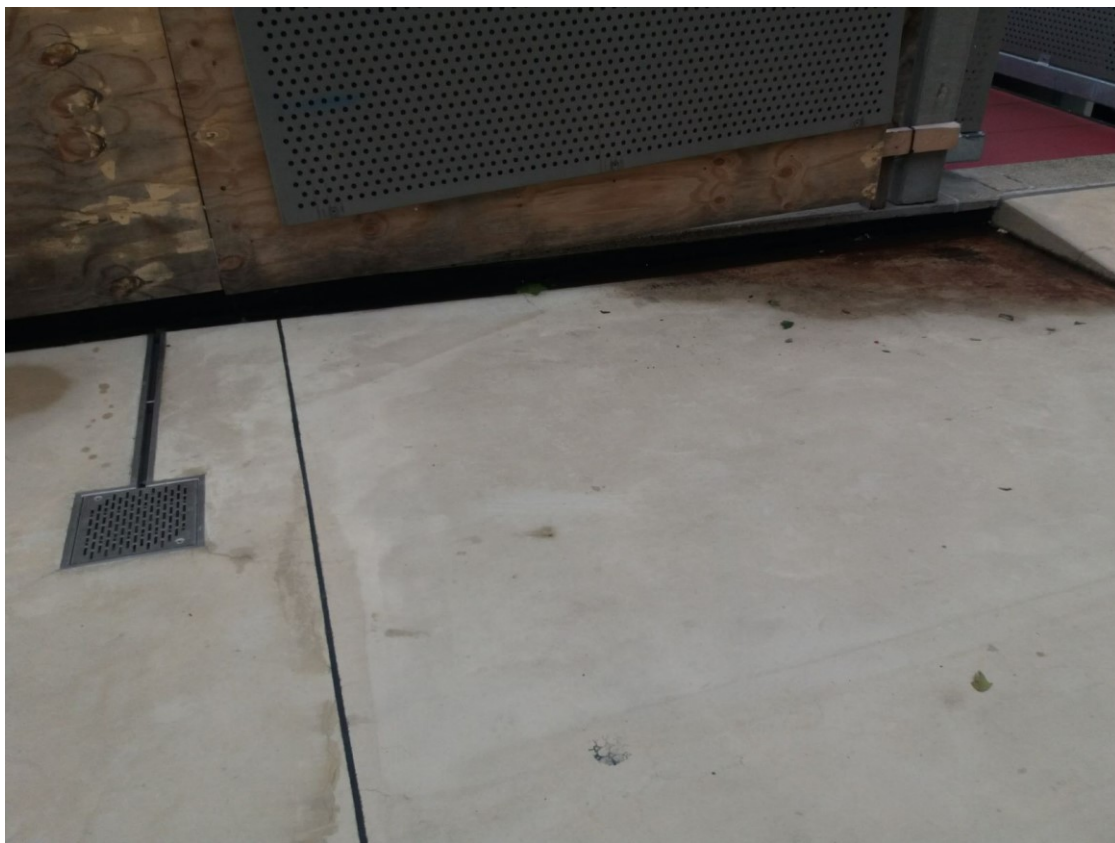
10 Sandenburg water wat niet weg kan 20200827\_112452\_resized\_1

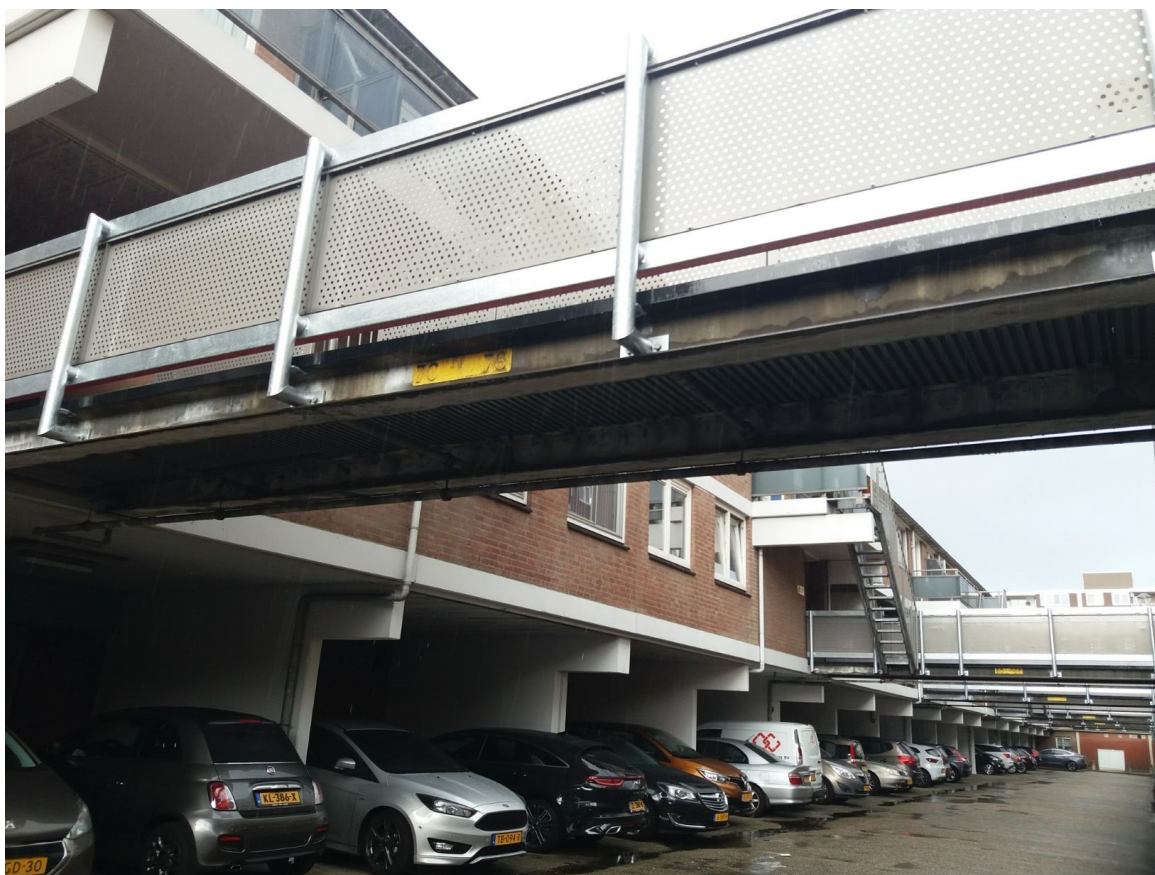
11 Sandenburg Onderzijde loopbrug niet schoongespoten en liggers niet geschilderd 20200822\_123736\_resized

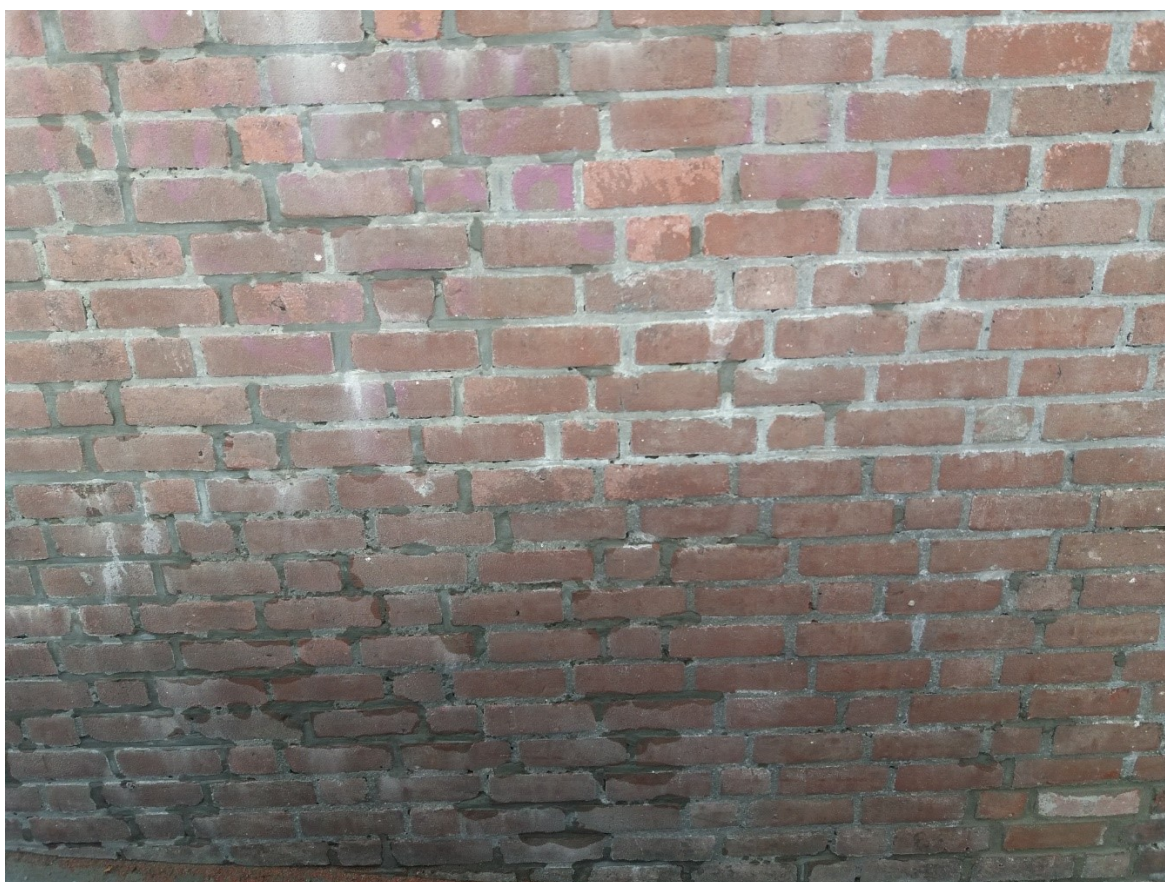
12 Sandenburg Herstel voegwerk muur hellingbaan.

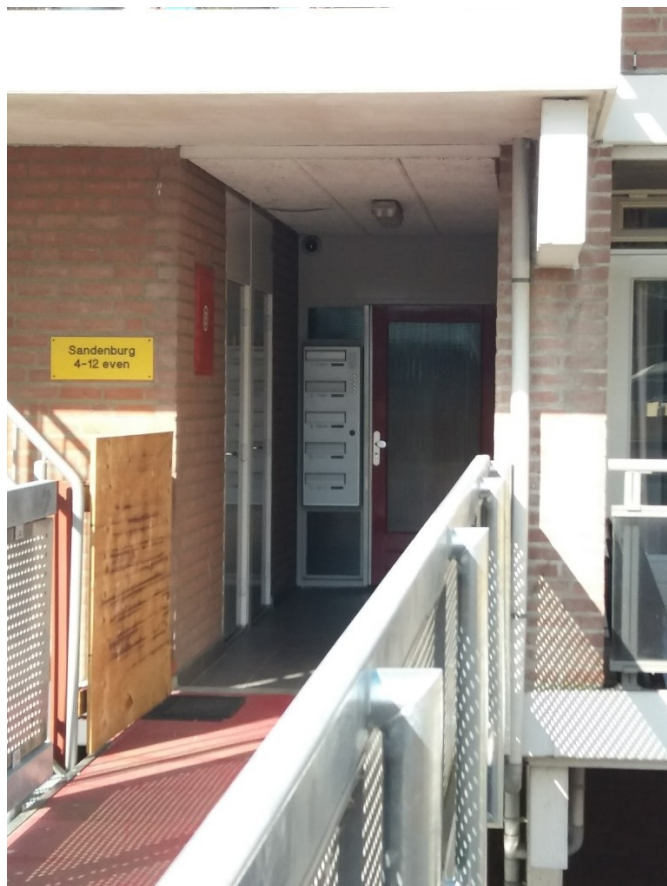
13 hwa portiek 4-12 na renovatie 20200602\_093454\_resized

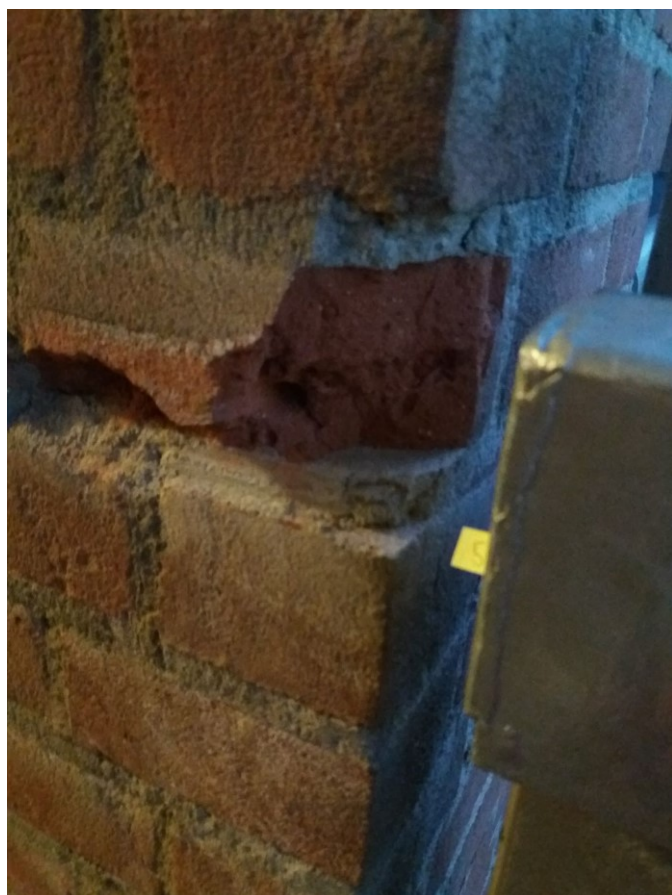
14 Portiek 184-192 beschadigde muur 20200901\_204217\_resized

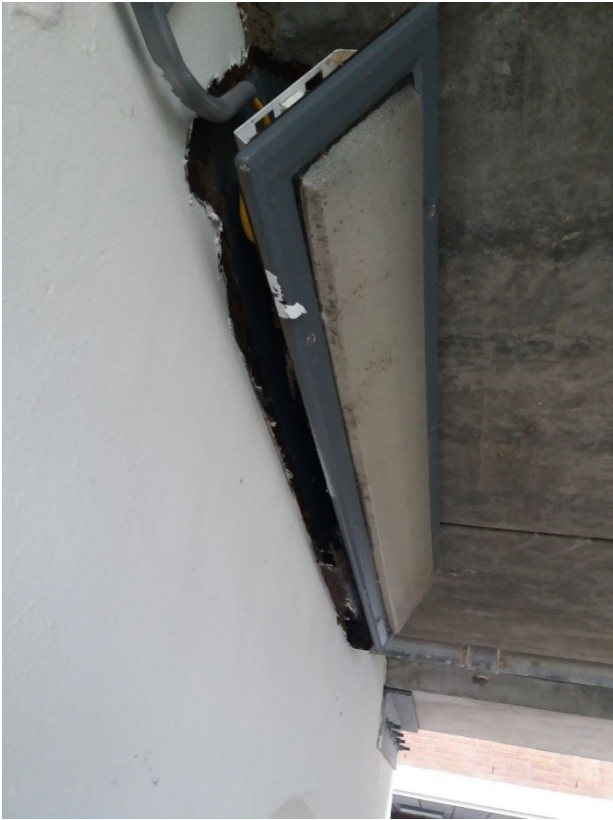
15 Sandenburg Open(weggerot) lichtarmatuur onder voetgangersniveau 20200822\_123557\_resized
