**Object:** 7 Platanen

**Locatie:** Louis Pasteurstraat, Haarlem

**Nummer:** 21.234

**Datum:** 30 mei 2021

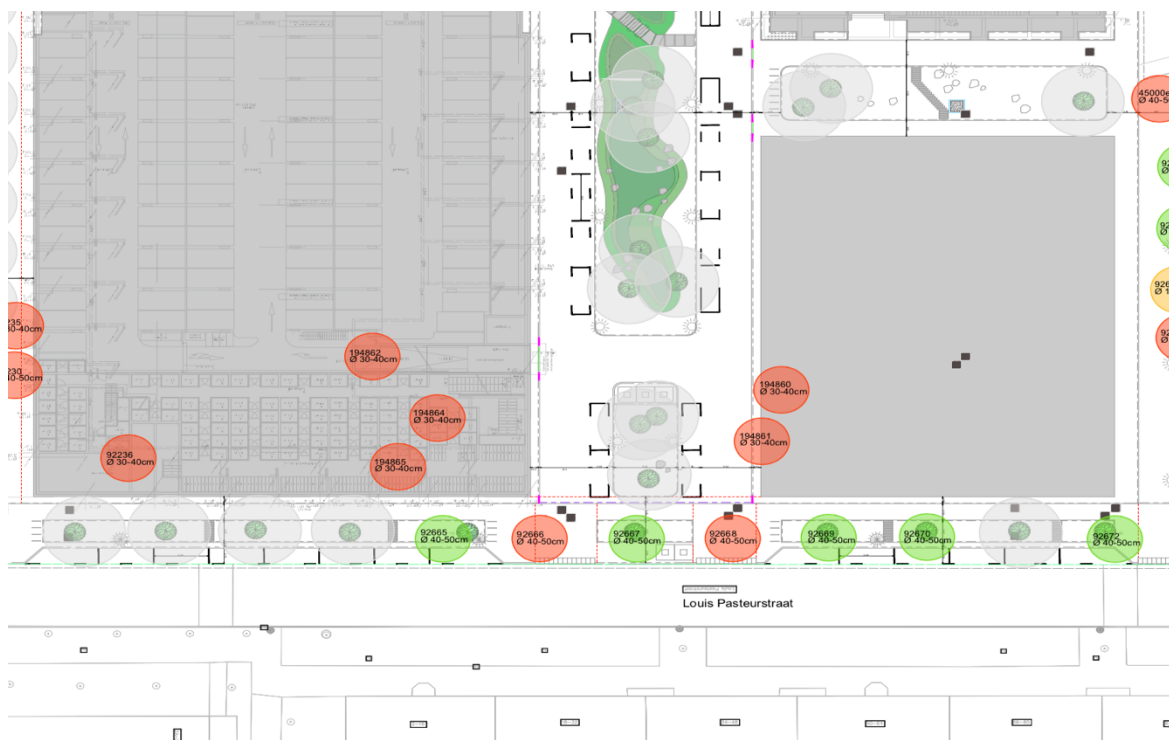
Afbeelding 1. Situatie. De 7 bomen wordt verbeeld door de groene en oranje cirkels langs de straat. De grijze blokken zijn de te bouwen woningen. De bomen zijn genummerd van 1 tot en met 7 van rechts naar links. Op de foto op de voorzijde staat boom 7 op de voorgrond en is de blauwe bouwwaterkast aan boom 5 bevestigd; daar staan twee rood/witte schilden.

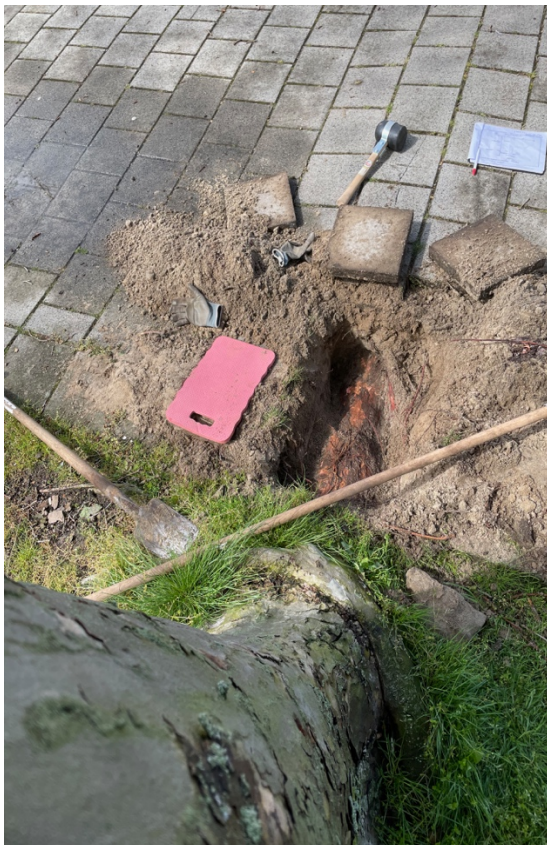
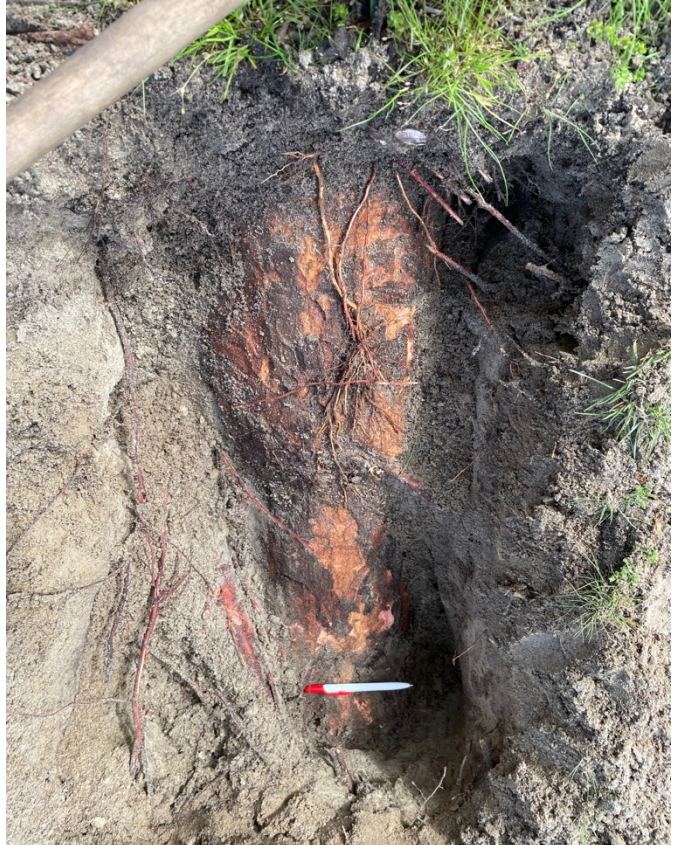
- Resultaat boom 7. De stamvoet heeft aan de trottoirzijde de tegels wat omhoog gedrukt omdat de ruimte tussen tegels en stamvoet te gering is. Na het verwijderen van twee rijen tegels is de stamvoet vrij gegraven en blijkt de hoofdwortel aan die zijde een diameter van meer dan 20 cm te hebben en onder een hoek van ongeveer 10 graden naar beneden te groeien. Deze wortel is op het eerste oog geen belemmering voor de aanleg van leidingen. Zie foto 1 en 2 in de fotobijlage.

**Foto 1 en 2 (boom 7):** Links de stam met de vrij gegraven stamvoet. Rechts is de stam net buiten beeld bovenaan de foto en is aan de maat van de pen de diameter van meer dan meer dan 20 cm af te lezen.

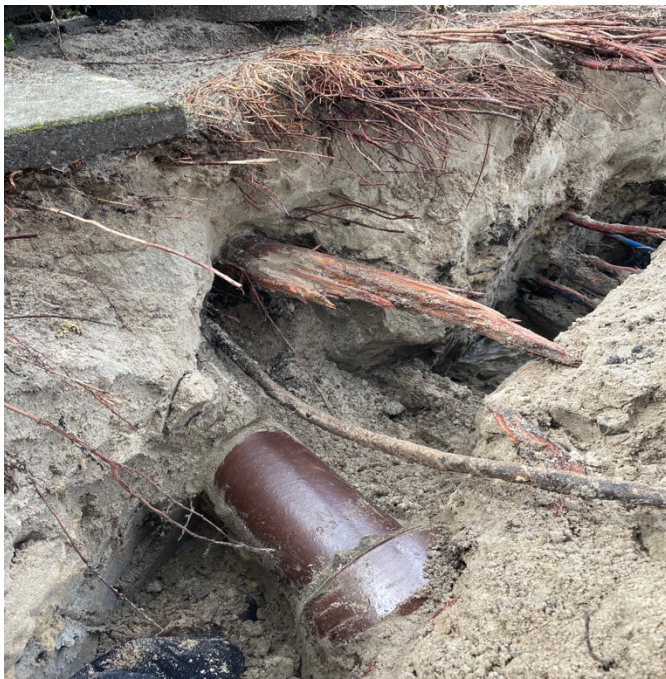
- Resultaat boom 5. Aan deze boom is recent een blauwe bouwwaterkast bevestigd. Voor het onderzoek is aan de noordzijde op ruim 200 cm afstand van de boom een sleuf haaks op de rijbaan gegraven met een lengte van 200 cm. tot grondwaterdiepte. In de sleuf is bovenin een mat van dunne wortels aangetroffen en dieper enkele wortels tot max. 9 cm diameter. De bodem bestaat geheel uit straatzand en het grondwater bevindt zich op een diepte van 90 cm. In de sleuf zijn een gresbuis van het trottoirkolkriool, een gele kunststof pijp, twee blauwe kabels en een oude kabel van de straatverlichting aangetroffen. Van de proefsleuf zijn de foto's 3, 4 en 5 in de fotobijlage opgenomen. De aangetroffen wortels zijn geen belemmering voor de aanleg van kabels en leidingen en de bouw. Ook is het verbeteren van de groeiplaats mogelijk; dit kan bestaan uit het deels machinaal, deels handmatig verwijderen van straatzand en het leveren en verwerken van bomenzand. Dit is een voor licht verkeer geschikte zandsoort met humustoevoeging waarop verharding kan worden aangelegd.

**Foto 3:** De proefsleuf bij boom 5. Deze staat links buiten beeld. Op de voorgrond is de door eerder graafwerk beschadigde wortel van 9 cm diameter zichtbaar samen met de gresbuis en de kabel van straatverlichting. In de bovenste 10 cm is de mat van dunne wortel zichtbaar.

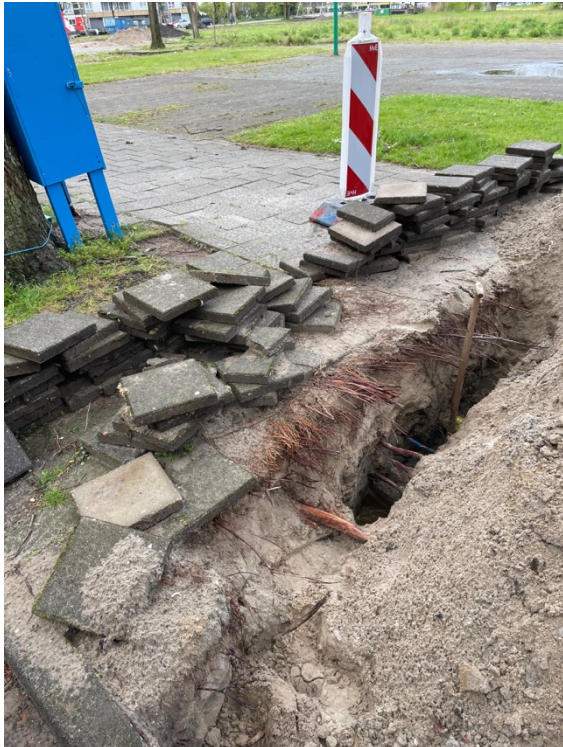
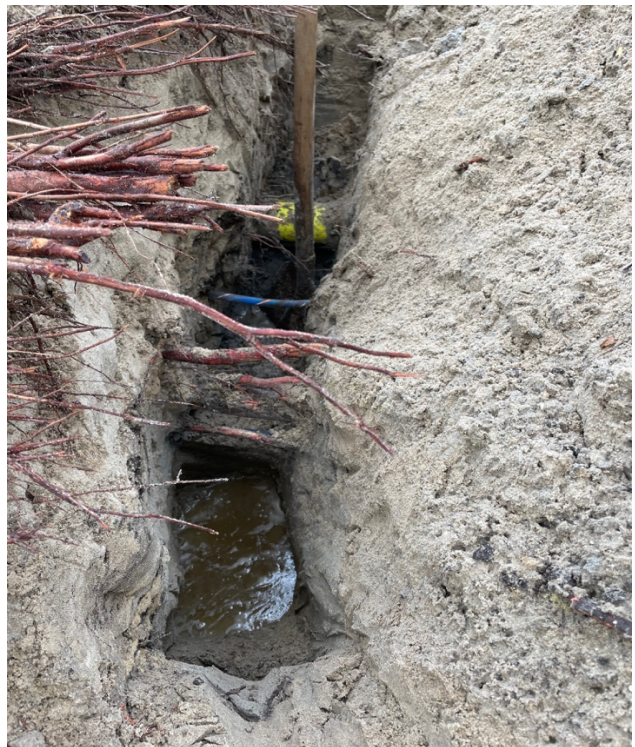
**Foto 4 en 5: Links de blauwe bouwwateraansluiting aan boom 5. Op de voorgrond de proefsleuf met de wortelmat en enkele dikkere wortels. Rechts een detail van de proefsleuf met in het midden een spade en onderin de grondwaterspiegel. De bodem bestaat geheel uit grijs ophoogzand.**

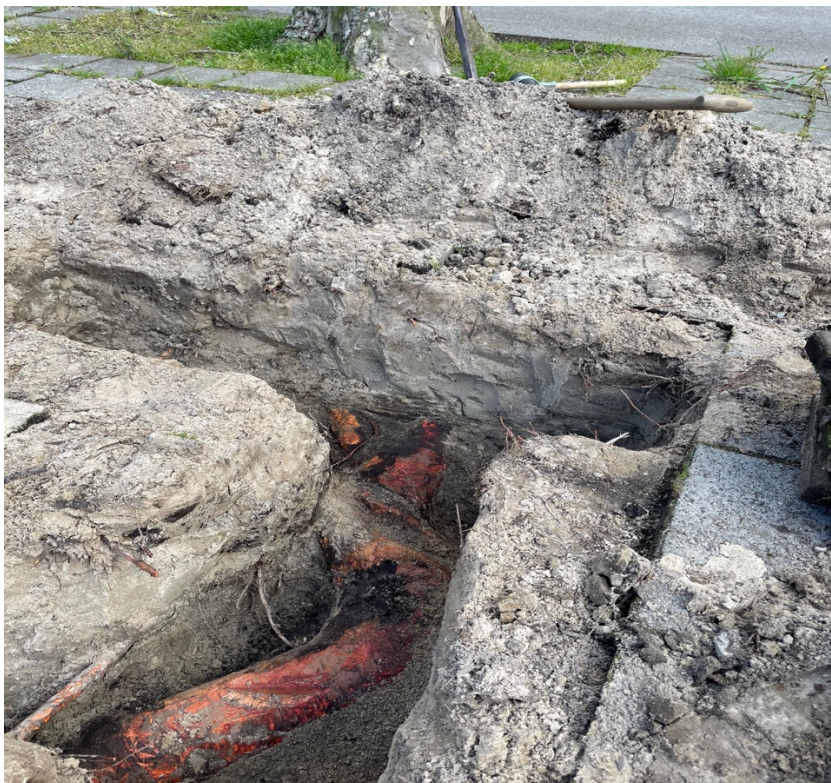
Resultaat boom 3. Bij deze boom is een breed uitlopende stamvoet aangetroffen. Parallel aan de rijbaan is een sleuf gegraven op een afstand van 200 cm uit de rand van de boomspiegel. In het midden hiervan werd in het verlengde van de verbrede stamvoet een dikke hoofdwortel aangetroffen die daarna tot aan de rand van het trottoir gevolgd is, dus haaks op de eerste sleuf. Ook bij de rand van het trottoir is de wortel nog meer dan 15 cm dik. Omdat de bodem slechts uit ophoogzand bestaat zijn de wortels rechtstreeks naar het gazon gegroeid. Het is voor de stabiliteit niet verantwoord wortels van deze diameter te verwijderen. De aanleg van de hemelwaterafvoer en vuilwaterriool maken dit wel noodzakelijk.

**Foto 6: Overzicht van de proefsleuf bij boom 3. Er is een wortel aangetroffen die rechtstreeks uit een sterke verdikking van de stamvoet voortkomt en zich nauwelijks vertakt tot meer dan 400 cm uit de stamvoet. Op de volgende pagina volgen details.**

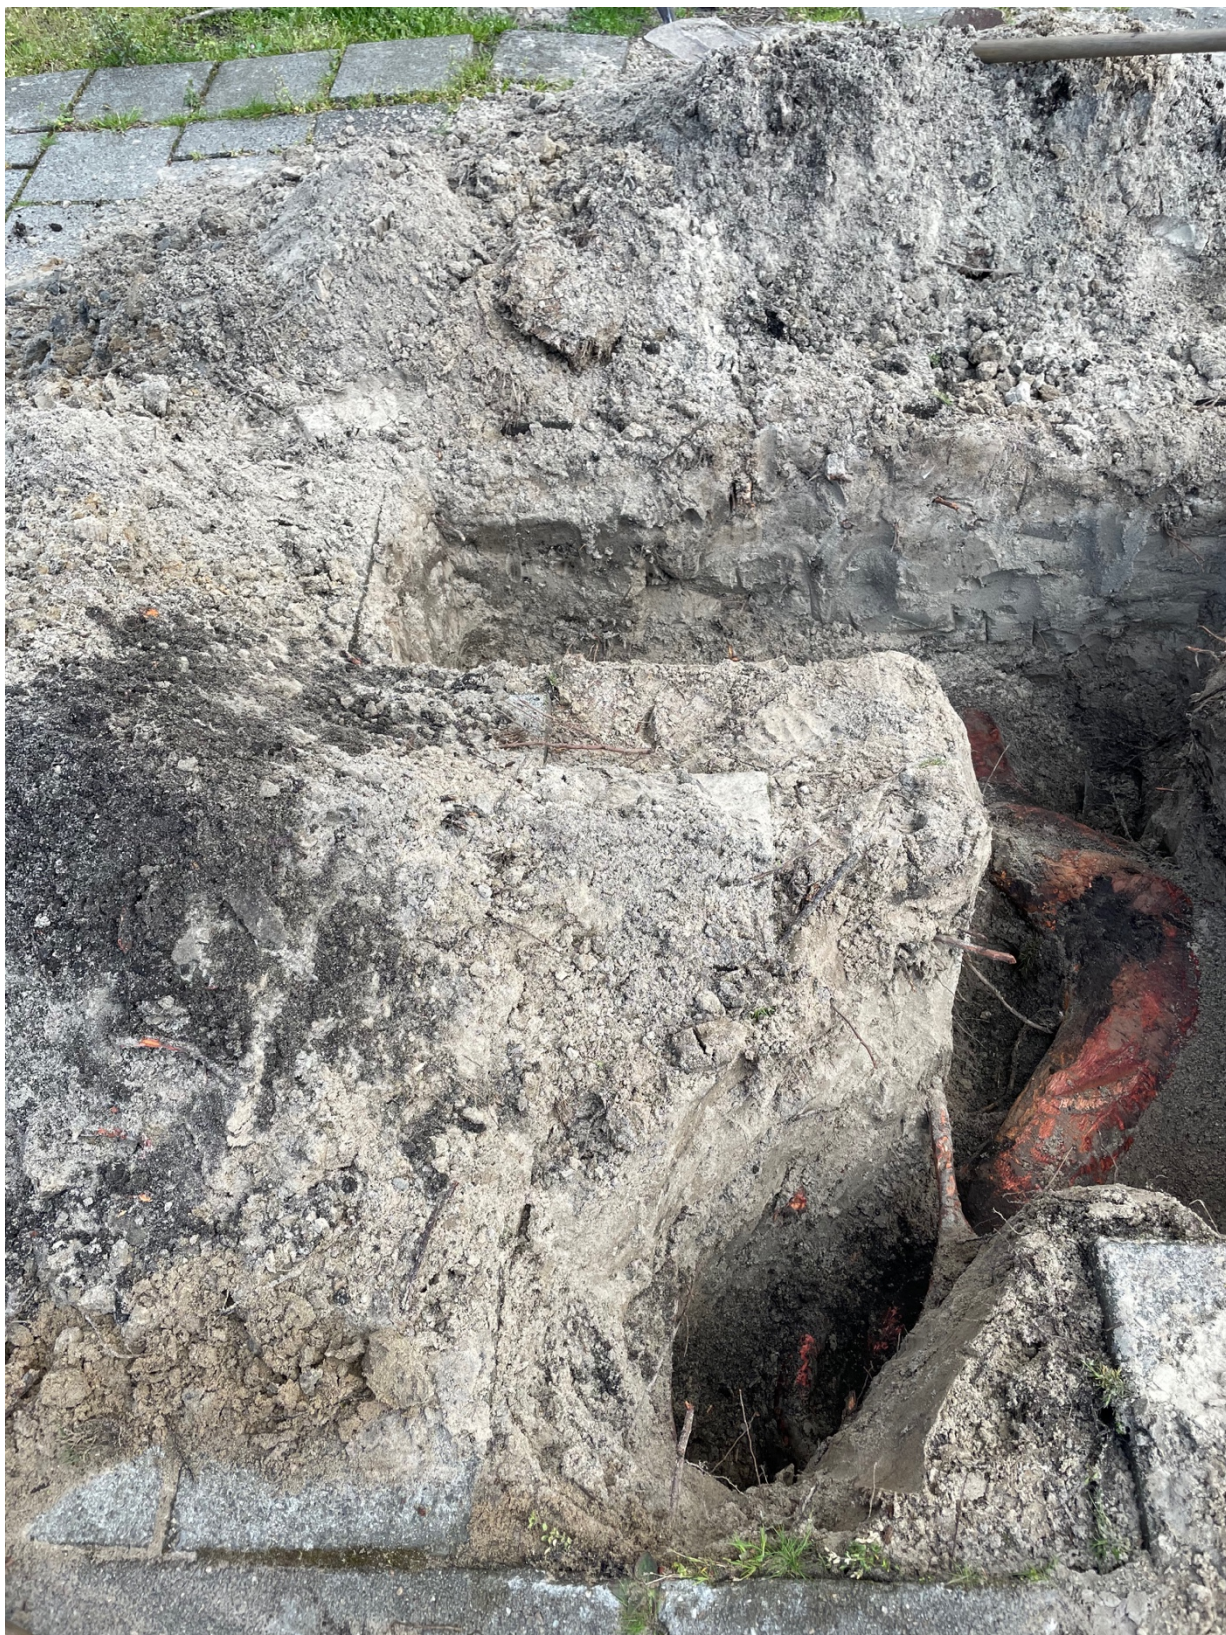
**Foto 7: Bovenaanzicht van de hoofdwortel met bovenaan de grasbegroeiing van de boomspiegel. Deze hoofdwortel doorzagen is de stabiliteit van de boom aantasten.**

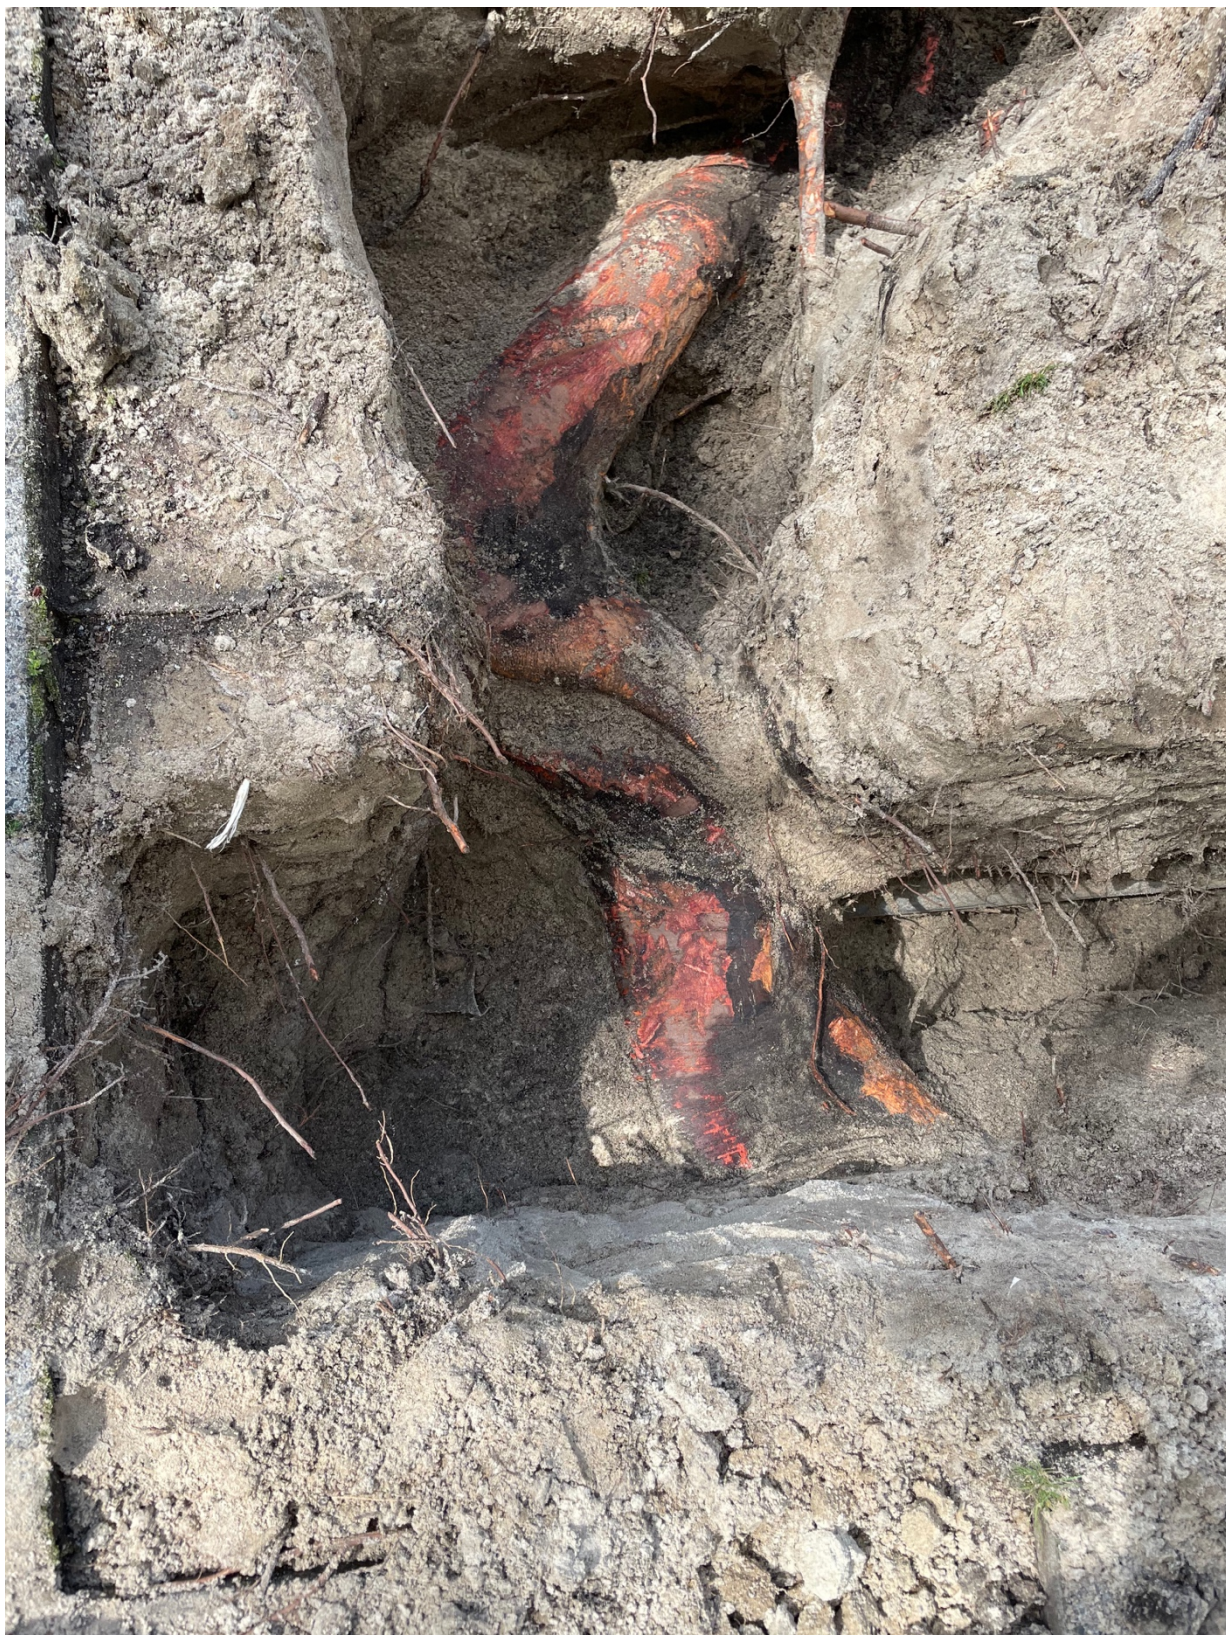
**Foto 8: Als foto 7, maar in de richting van het gazon gefotografeerd. Rechts in het midden van de foto is net onder de wortel een pvc-buis aangetroffen. De wortel bevindt zich op een diepte van 60 cm.**
