## **BOOMONDERZOEK VLAAMSEWEG EN ROLLANDSLAAN TE HAARLEM**

**In verband met reconstructie maaiveld**

**Opdrachtgever:**  
Witteveen en Bos  
De heer W. van den Berg

Projectnummer : P19168  
Datum : 16 januari 2020

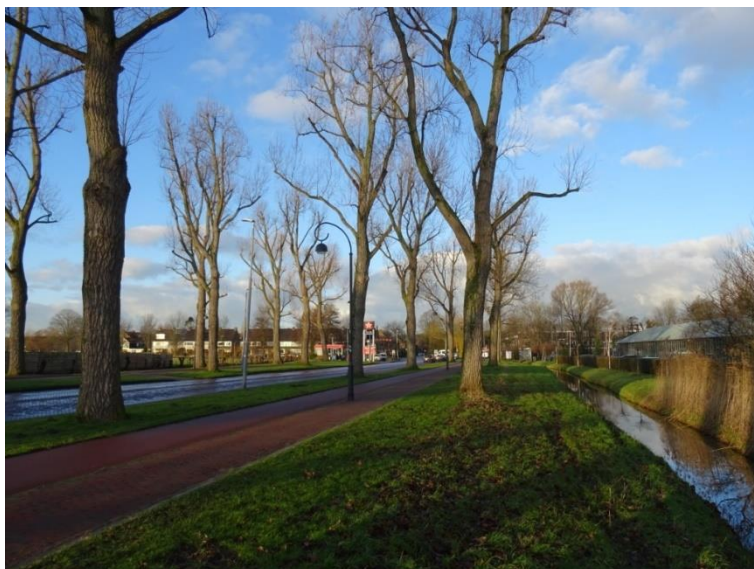
Overzichtsfoto Vlaamseweg

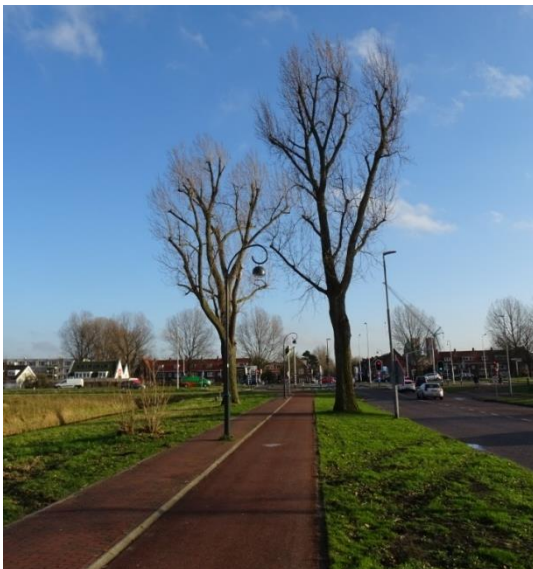
Gekandelaberde bomen, nummers 24 en 25 Rotting boom 13, schroevendraaier is 50 cm lang

| boom<br>nummer | stam<br>omvang<br>in cm | kroon<br>diameter<br>in m | takvrije<br>hoogte<br>in m | leeftijd | groei | boomsoort NL | boomsoort L | groeiplaats | kwaliteit<br>verharding | bijzonderheden | conditie | toekomst<br>verwachting | advies | potentieel<br>verplantbaar |
|---|---|---|---|---|---|---|---|---|---|---|---|---|---|---|
| 24 | 281 | 10 | 8 | Volwassen | Redelijk | Canadese populier | Populus x canadensis | gras | Niet opgedrukt | - Gekandelaber<br>- Uitvleggen in de stamvoet van de horzelminder "Sesia apiformis"<br>- Boom staat licht scheef<br>- Inroterende snoeiwond<br>- Boom klinkt hol<br>- Stamvoetbeschadiging tot 50 cm diep ingerot<br>- Verticale stamscheur | Redelijk | 1 tot 5 jaar | boom verwijderen | Nee |

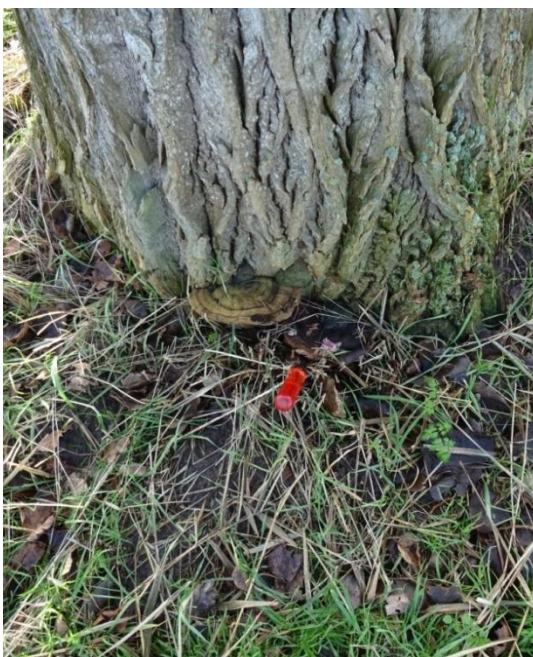
Aantasting tonderzwam boom 21

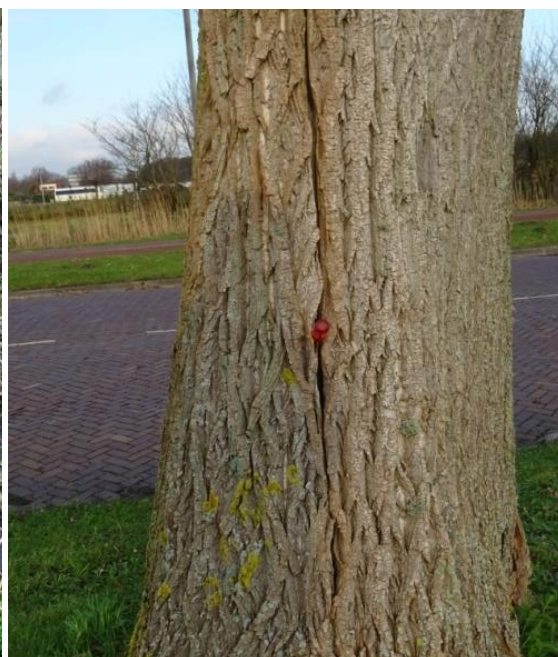
Stamscheur in boom 40

| boom<br>nummer | stam<br>omvang<br>in cm | kroon<br>diameter<br>in m | takvrije<br>hoogte<br>in m | leeftijd | groei | boomsoort NL | boomsoort L | groeiplaats | kwaliteit<br>verharding | bijzonderheden | conditie | toekomst<br>verwachting | advies | potentieel<br>verplantbaar |
|---|---|---|---|---|---|---|---|---|---|---|---|---|---|---|
| 40 | 291 | 10 | 8 | Volwassen | Goed | Canadese populier | Populus x canadensis | gras | Niet opgedrukt | - Gekandelaberd<br>- Stamscheur; meer dan 50 cm diep<br>- Boom staat licht scheef<br>- Inrottende snoeiwond<br>- Twee stamvoetbeschadigingen, méér dan 50 cm inrottend<br>- Twee oude spechtegaten op ongeveer 8 meter boven maaiveld | Matig | 1 tot 5 jaar | boom<br>verwijderen | Nee |

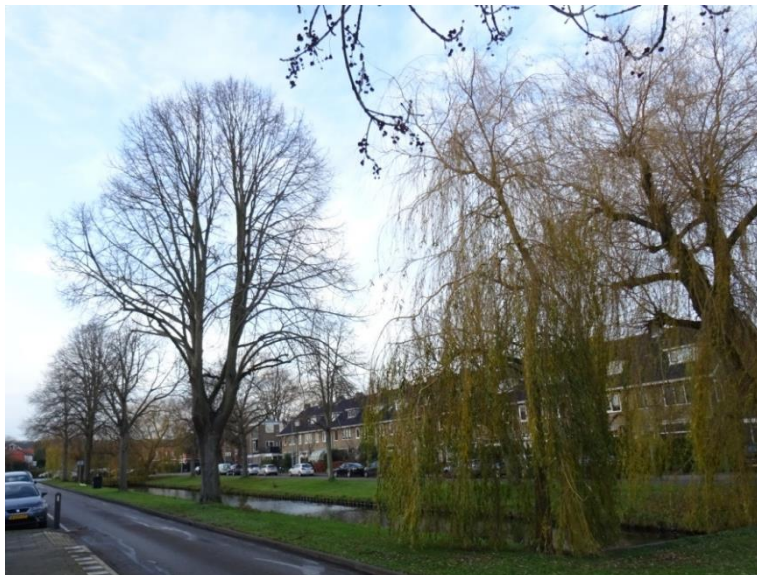
*Lindes langs waterpartij met treurwilg op de voorgrond*

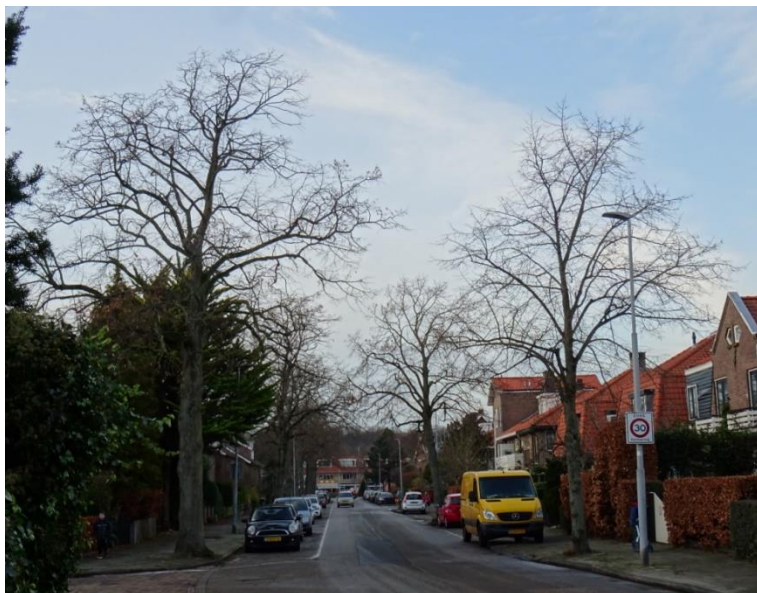
*Overzicht westelijk deel Rollandslaan*

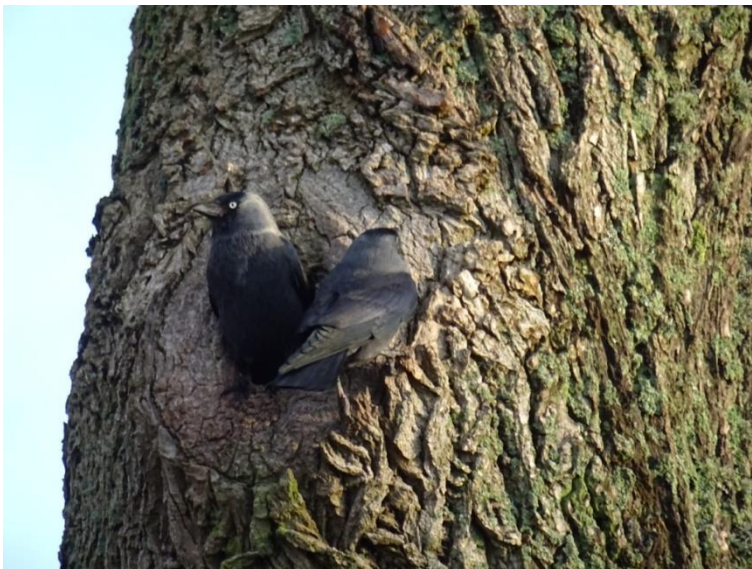
*Kauwtjes bij inrottende snoeiwond*

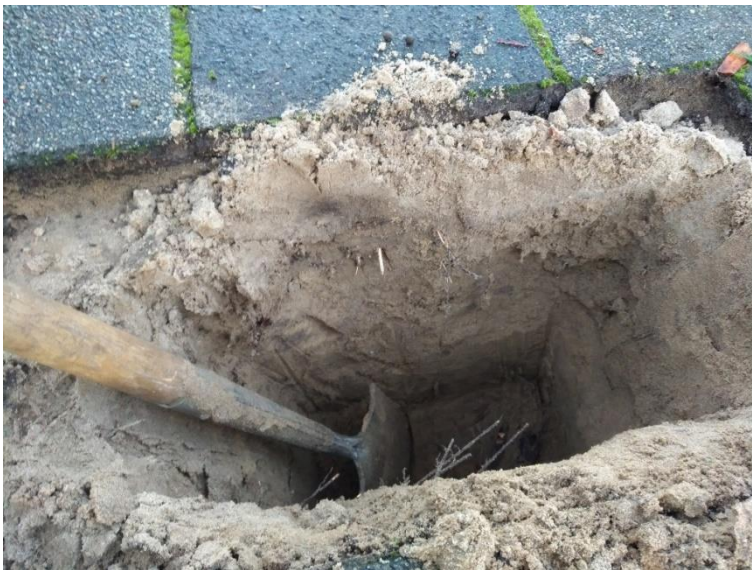
*Profielkuil met slechts uiterst humusarm zand*

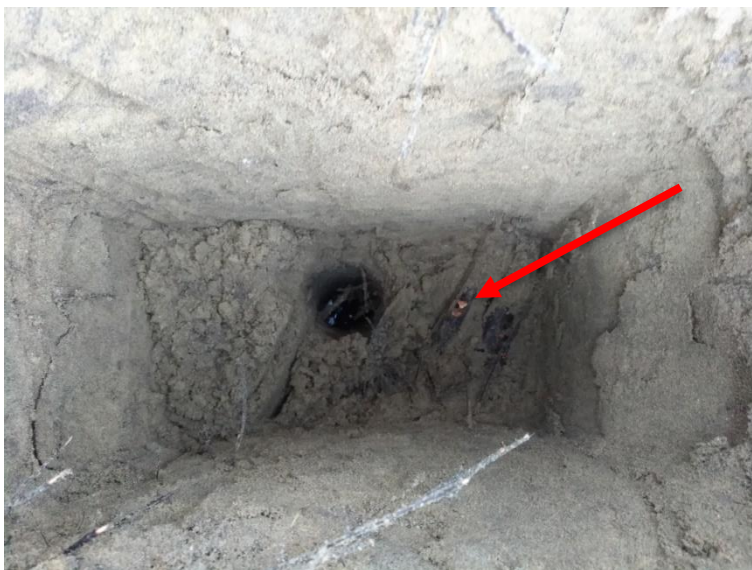
*Intensieve beworteling met grove wortels boven reductie*

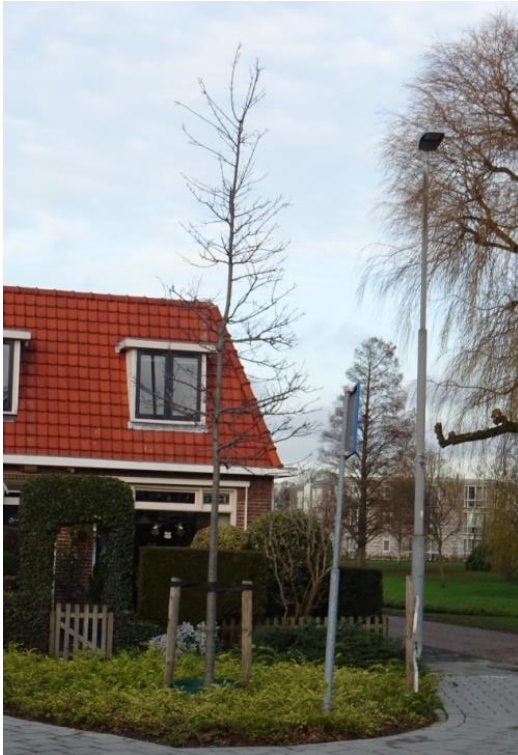
De bomen 49 en 70 zijn recent geplante bomen. Deze kunnen gemakkelijk opgepakt worden en op een andere locatie geplaatst worden.

*Boom 70, jonge eik, goed te verplanten*

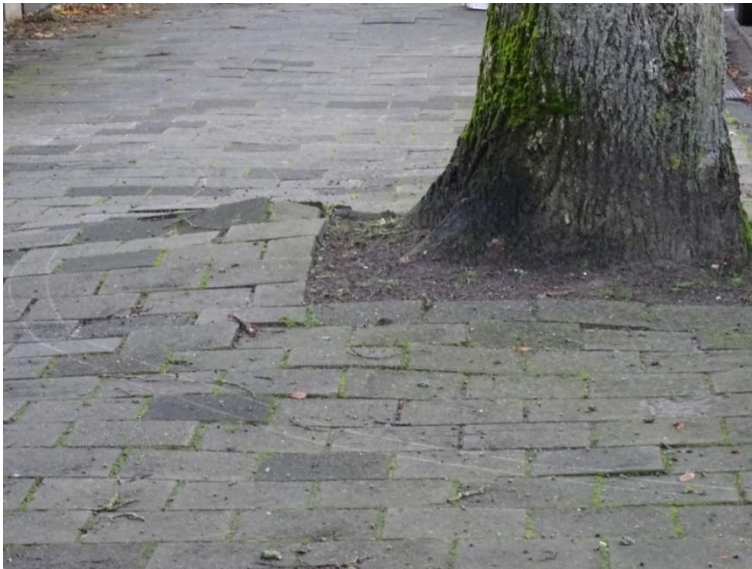
Het verwijderen en opnieuw aanbrengen van verharding kan voor flinke schade aan beworteling zorgen. Vaak is het sowieso niet mogelijk om verharding op exact dezelfde locatie terug te brengen, zeker niet met de aanzienlijke opdruk van de verharding die hier plaatsvindt.

*Opdruk verharding bij lindes Rollandslaan*

Om de nieuwe verharding zonder schade te kunnen aanbrengen, adviseren we het maaiveld van de stoep iets op te hogen. Met een verhoging van 5 à 10 cm zijn de meeste hoogteverschillen te overbruggen. Door de opsluitbanden iets naar de as van de rijbaan op te schuiven wordt schade bij terugplaatsen voorkomen.

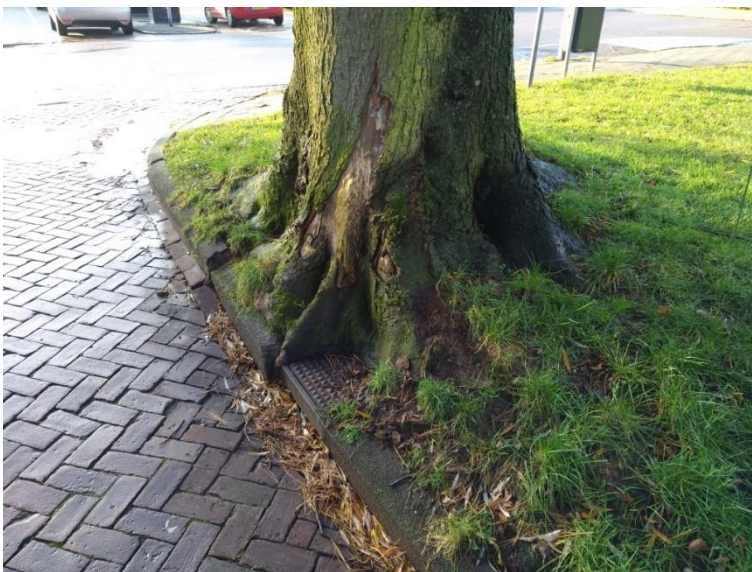
Bijzondere aandacht is nodig bij boom 69, deze groeit namelijk tegen en over de opsluitbanden heen. Hier zal bij het ontwerp een oplossing bedacht moeten worden, wellicht een bandenlijn verder uit de boom of een smallere band ter plekke van de boom.

*Stamvoet boom 69*
