## BOOMONDERZOEK MEERWIJK

Opname in het kader van het project  
Verduurzaming bomenbestand Schalkwijk

Gemeente Haarlem  
De heer Jeroen Braakman

Projectnummer : P19238  
Datum : 23 november 2021

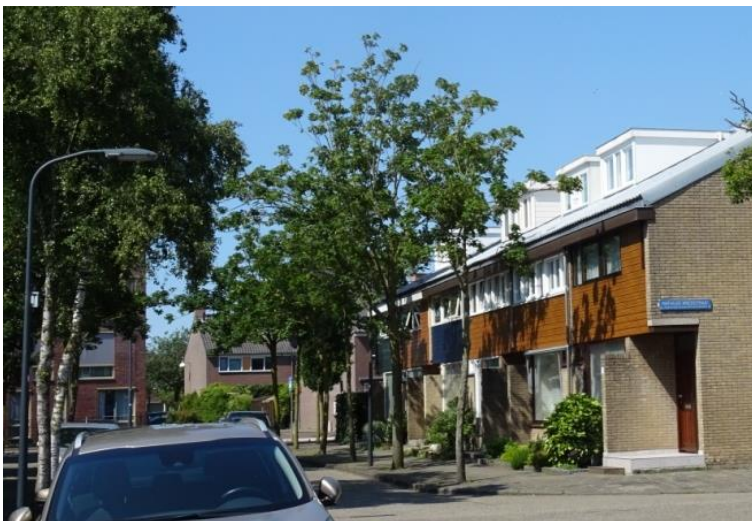
Bomen met een matige conditie in de Elsa Brändströmstraat

De meeste bomen die in een matige conditie verkeren zijn nog niet aan vervanging toe. Veel bomen met een matige conditie kunnen nog jaren gehandhaafd blijven. De meeste bomen met een matige conditie zouden wel kunnen profiteren van een verbetering van de groeiplaats, zeker waar het bomen betreft die in de verharding, van bijvoorbeeld de stoep, staan.

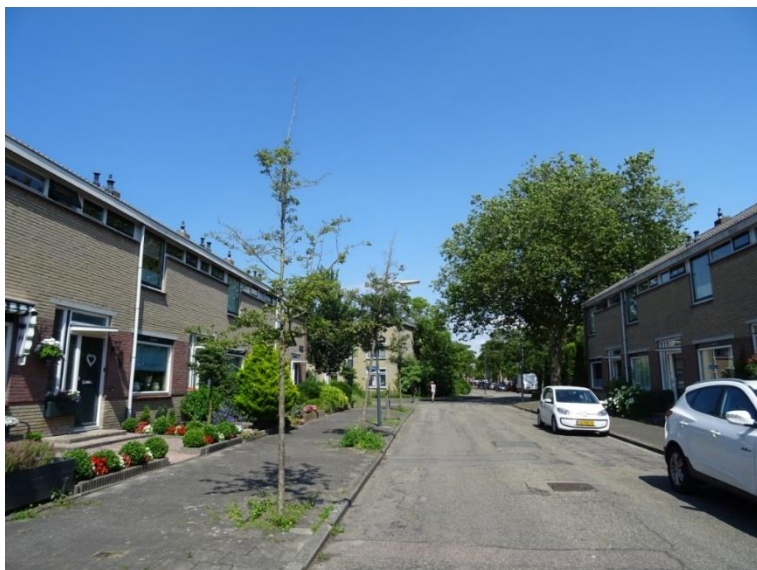
Bomen met een slechte conditie in de Cornelia de Langestraat

Er zijn 104 bomen met een slechte tot zeer slechte conditie (zie vorig hoofdstuk). Dit zijn bomen waarvan de levensverwachting beperkt is en waar ook geen herstel meer te verwachten is. Maatregelen zoals het verbeteren van de groeiplaats zullen geen effect meer hebben omdat deze bomen al langere tijd aan het aftakelen zijn. Daardoor kunnen ze niet meer profiteren van een verbeterde groeiplaats.

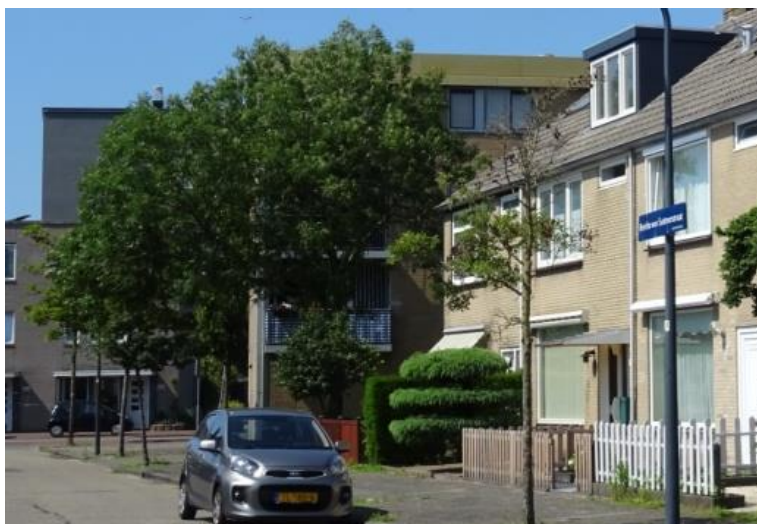
Boom met een zeer slechte conditie in de Bertha von Suttnerstraat

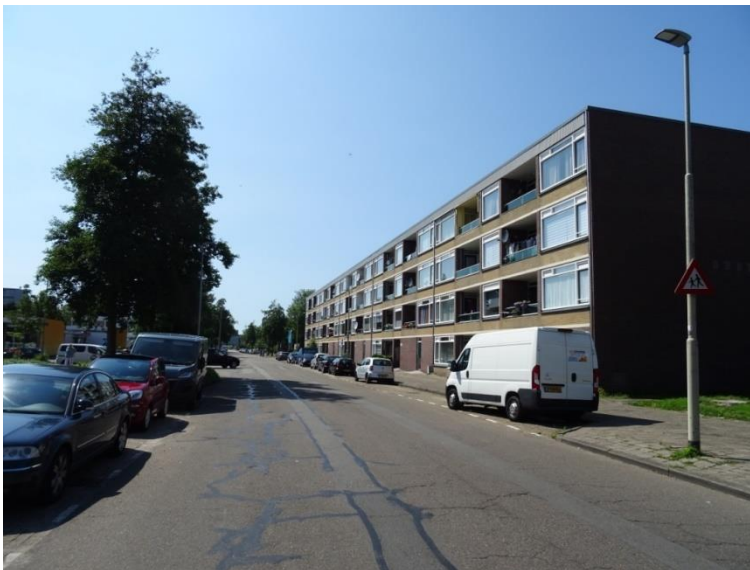
Dit was de situatie op het moment van opstellen van het wensbeeld en dit is nog nauwelijks veranderd. Er zijn recent enkele bomen verwijderd in de Stresemanlaan, waardoor deze structuur verslechterd is.

Stresemanlaan; onvolledige structuur

Dat neemt niet weg dat enkele locaties nu al meer in lijn met het wensbeeld gebracht kunnen worden, zonder de hele straat te herstructureren. Dat geldt bijvoorbeeld voor de Stresemanlaan waar bomen geplant zouden kunnen worden om de ontbrekende structuur aan te vullen. Ook in de Briandlaan kunnen de essen met een slechte conditie, aan de oostzijde van de rijbaan, vervangen worden.

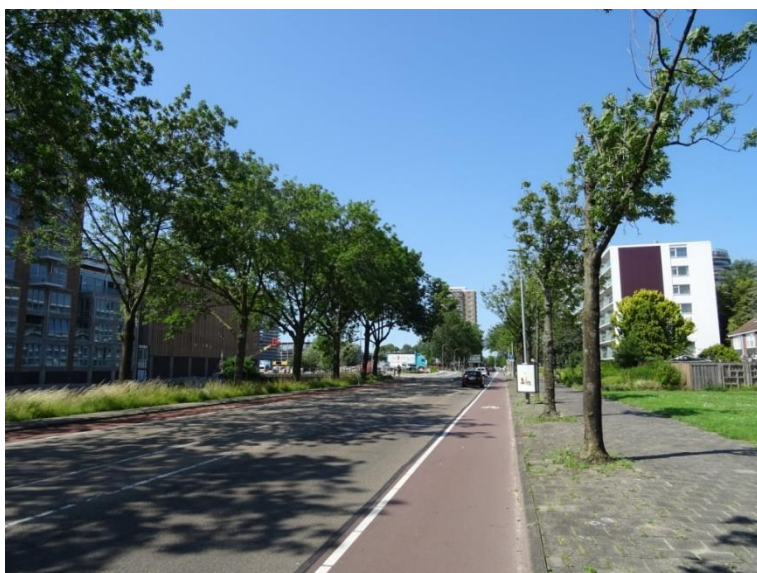
Briandlaan; huidige situatie (juli 2021)

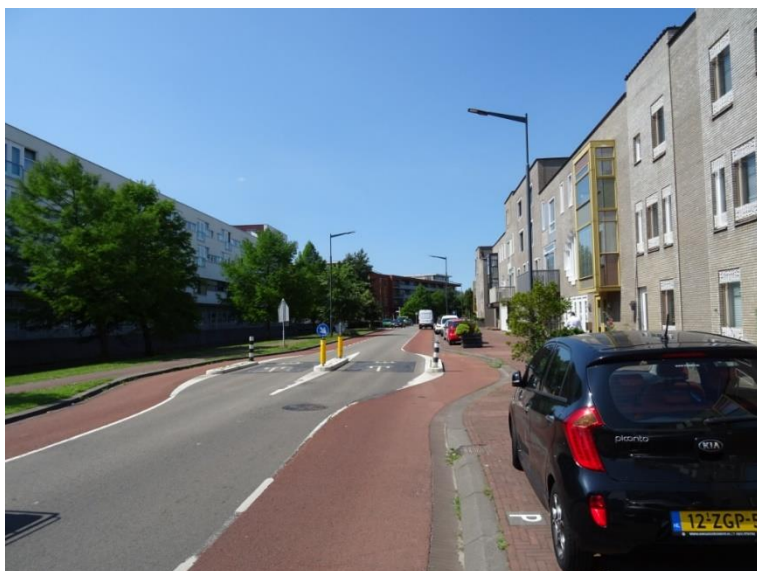
Bernadottelaan; huidige situatie (juli 2021)
