### 1.33 Noord, Duinoordstraat, 20370

*Ter kleef kwarkier, >50 jaar*

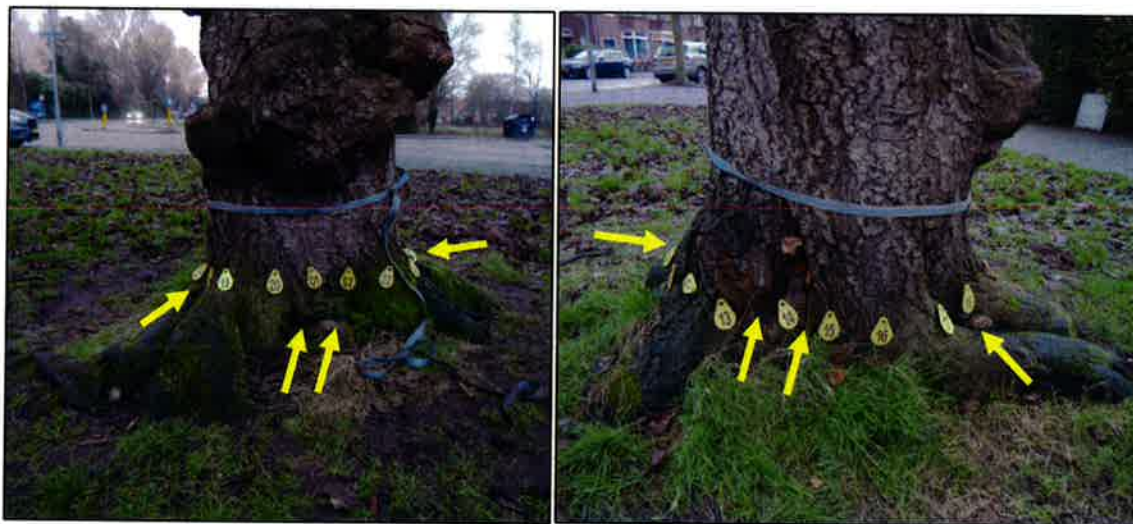
| Subject | Omschrijving/ beoordeling |
|---|---|
| Bijzonderheden: | Aantasting <i>Ganoderma</i> bij de stamvoet rondom. <b>Klankafwijking</b> stamvoet |
| Onderzoek: | De aantasting door <i>Ganoderma</i> heeft zich door nagenoeg de gehele stamvoet verspreid. De rotting betreft naast kernhout ook het spinthout en wortelaanzetten. Op basis van de elektrische weerstandsmeting is de aantasting onder de meethoogte groter dan de geluidstomograaf laat zien. De sierkers heeft nog 1 wortelaanloop aan de noordzijde welke volledig functioneel is. De overige stamdelen zijn in meer of mindere mate aangetast onder maaiveld. Het risico bij deze aantasting is met name breuk vanuit de stamvoet door torsie. De overcapaciteit vanuit deze ene wortelaanloop is groot, maar bij torsie zal dit onvoldoende blijken. |
| Conclusie: | De aantasting heeft het spinthout nagenoeg rondom aangetast ter hoogte en onder het maaiveld. Verdere houtrot zal leiden tot een verhoogd risico op stambreuk vanuit de wortelaanzetten. Snoei zal naast ontsiering van de boom ook het proces van houtrot niet beperken en juist versnellen. |

Foto 94 en 95 : Een beeld van de stamvoet met meetpunten en de vruchtlichamen (gele pijlen).

| Subject | Omschrijving/ beoordeling |
|---|---|
| Advies: | Verwijderen van de Japanse sierkers binnen 6 maanden. |

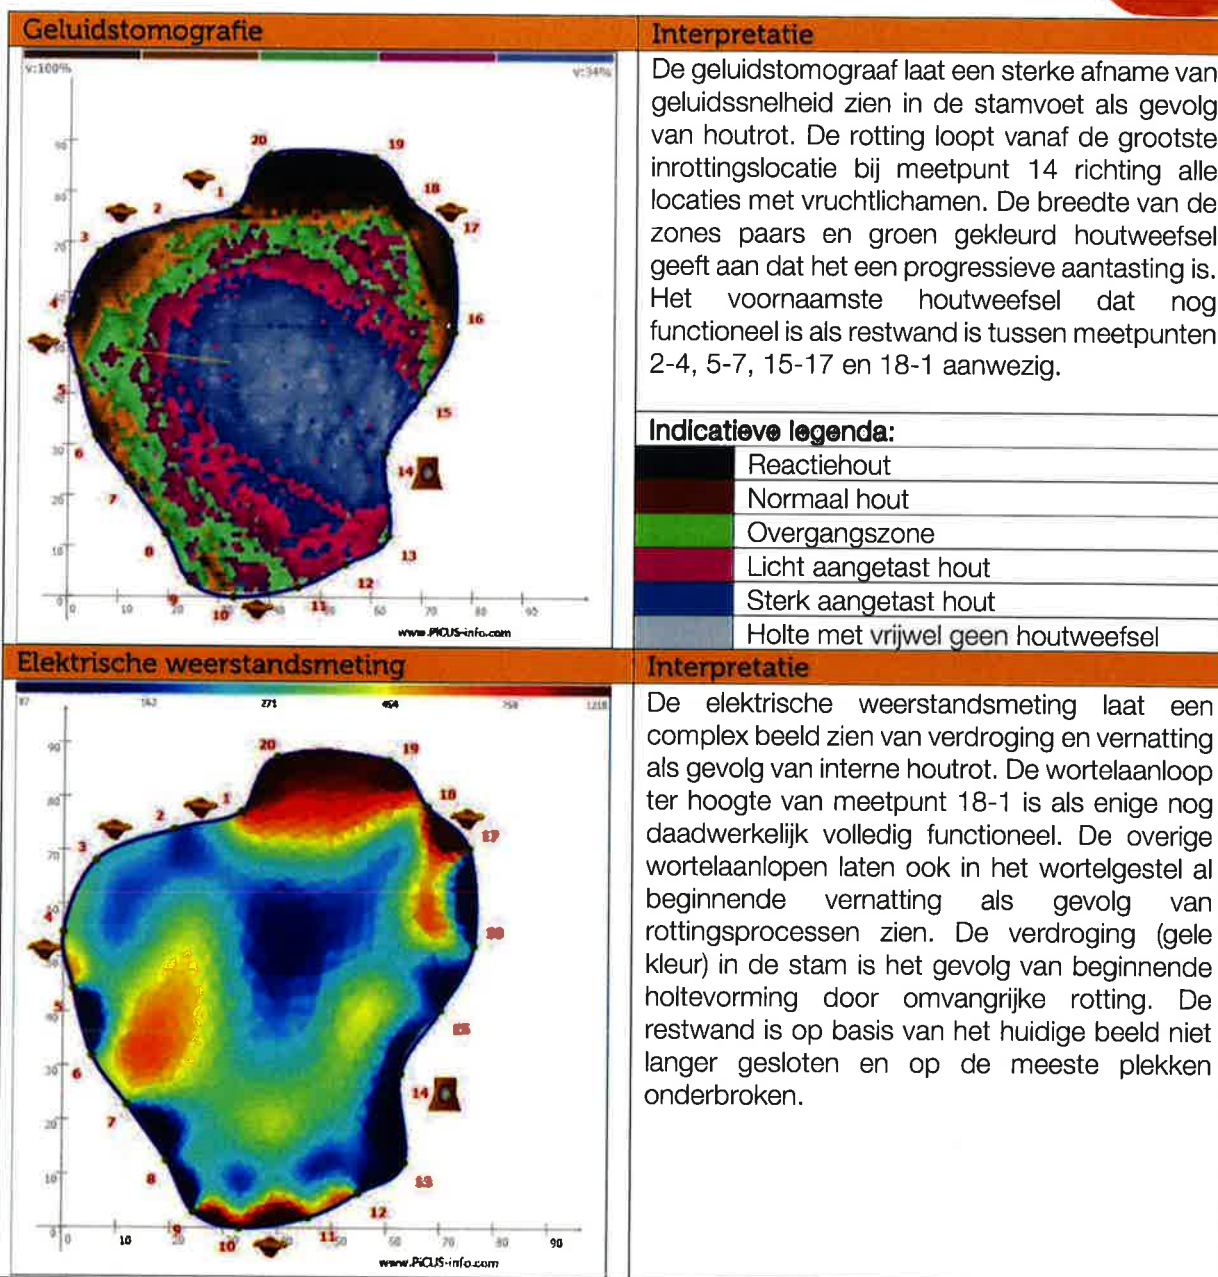
Tabel 66: Resultaten van de geluidstomograaf en elektrische weerstandsmeting.

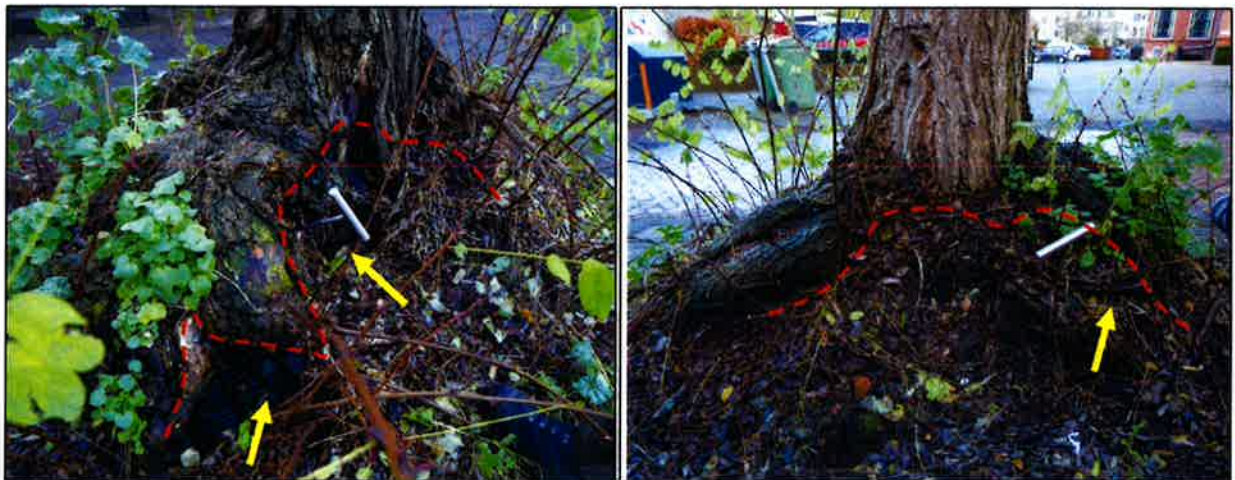
| Subject | Omschrijving/ beoordeling |
|---|---|
| Bijzonderheden: | Afgestorven takken, inrotting stamvoet rondom met vruchtlichamen <i>Ganoderma</i> . |
| Onderzoek: | De stamvoet wordt door <i>Ganoderma</i> aangetast. De rotting is zowel aan de weg- als aan de voetpadzijde aanwezig. De rotting is 40 cm diep in de stamvoet en is niet duidelijk begrensd. Door de aantasting is een afwijkende stamvoet gevormd waarbij de twee nog functionele wortelaanlopen zich sterk verdikt hebben. Door deze verdikking is de overdracht van windbelasting naar wortelgestel ongunstig, boven de verzwakking als gevolg van de rotting. Gelet op de aantasting van de stamvoet is ook de afnemende conditie het gevolg van uitgebreide rot. De levensverwachting is beperkt. |
| Conclusie: | Door rotting van de stamvoet zijn de enige 2 wortelaanlopen die nog functioneel zijn zich mechanisch ongunstig gaan ontwikkelen. Daarnaast is de rotting in de stamvoet ernstig en langs 2 zijden. Dit maakt dat er sprake is van een verhoogd risico op breuk ter hoogte van de stamvoet. Door de sterk verminderde conditie en het aantastingspatroon is snoei niet zinvol. |

Foto 17 en 18: Links en rechts een beeld van de stamvoet met vruchtlichamen (gele pijlen). De zone met inrotting is middels een rode stippellijn aangeduid.

| Subject | Omschrijving/ beoordeling |
|---|---|
| Advies: | Verwijderen van de valse acacia binnen 6 maanden. |

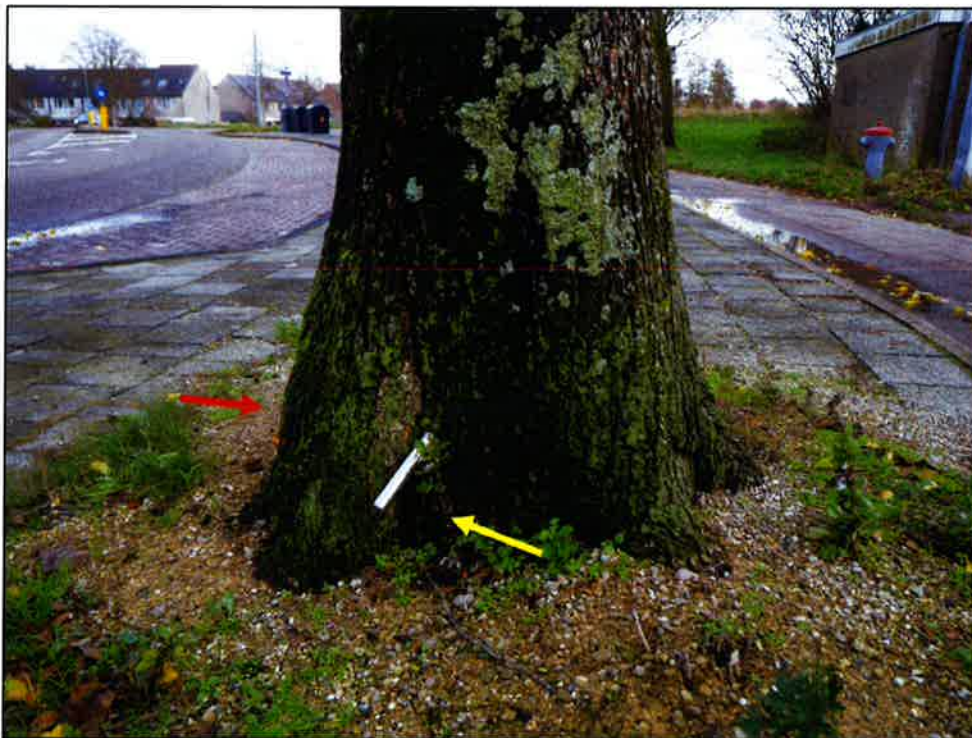
| Subject | Omschrijving/ beoordeling |
|---|---|
| Onderzoek: | De rotting in de stamvoet is middels prikken beoordeeld op 55 cm bij een diameter ter plaatse van 68 cm. Via een tweede opening in de stamvoet is nogmaals een diepte van 40 cm bereikt. De aantasting is al verder dan middels prikken vastgesteld kan worden. Op basis van de rot en aantastingspatroon lijkt het hier een aantasting door <i>Ganoderma</i> te betreffen. Op basis van de groeistagnatie en afnemende conditie wordt het spinhout al aangetast. De levensduur door de omvang van houtrot is sterk afgenomen. |
| Conclusie: | De stamvoet is grotendeels aangetast door houtrot waardoor er nog een beperkte levensduur is. Gelet op de standplaats, waarbij de boom volledig ingesloten is door verharding is handhaven niet langer wenselijk. Snoei is gezien de mate van aantasting geen duurzame oplossing en zal vooral tot versnelde aantasting zorgen in combinatie met verhoogde beheerkosten. |

Foto 58: Rechts een beeld van de inrotting, de prikstok verdwijnt diagonaal in de stamvoet (gele pijl). De rode pijl geeft de andere zijde met inrotting aan.

| Subject | Omschrijving/ beoordeling |
|---|---|
| Advies: | Verwijderen van de iep binnen 6 maanden. |

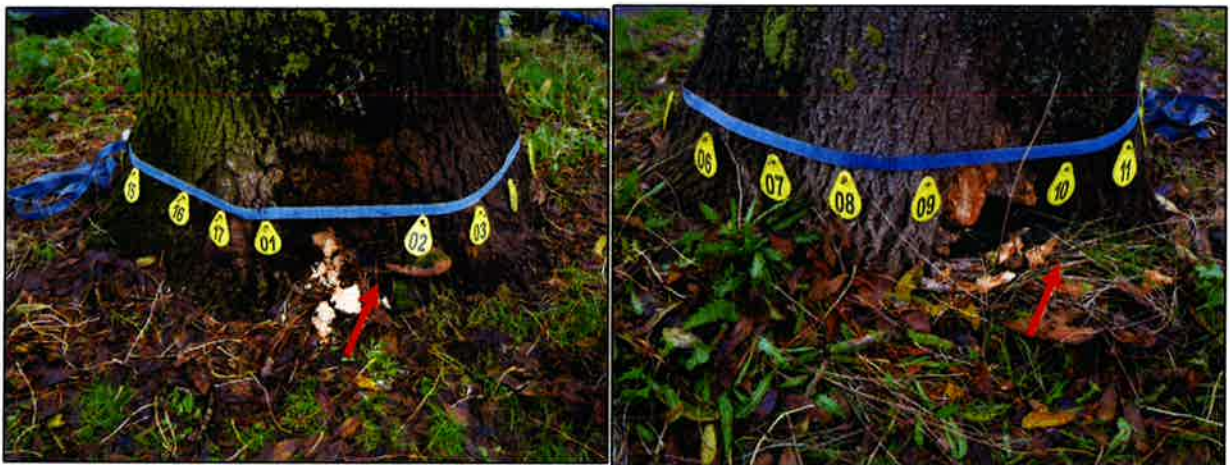
| Subject | Omschrijving/ beoordeling |
|---|---|
| Onderzoek: | De aantasting door <i>Ganoderma</i> heeft tot forse inrotting van de stamvoet geleid. De aantasting loopt door de stam vanaf de wegzijde naar de waterzijde. Hierdoor is de stam gesegmenteerd in 2 schaaldelen met nog functioneel spinhout. Achter het spinhout is actieve rotting aanwezig welke voor versnelde afname van de restwand zorgt. De benodigde restwand van 2 cm op basis van de SIA-methode wordt niet rondom gehaald, maar kan op dit moment nog lokaal gecompenseerd worden. |
| Conclusie: | De aantasting heeft de stam gesegmenteerd in combinatie met een beperkte restwand. Versnelde afname in combinatie met de huidige restwand maakt dat het risico op stambreuk ter hoogte van het maaiveld snel toeneemt. Preventief ingrijpen om een verder verhoogd risico te voorkomen is noodzakelijk. Snoei zal gezien de omvang van de aantasting tot versnelde aantasting leiden in combinatie met beperkte hergroei. |

Foto 29 en 30: Links en rechts een beeld van de meetpunten en de rotting in de stamvoet door *Ganoderma* (rode pijlen).

| Subject | Omschrijving/ beoordeling |
|---|---|
| Advies: | Verwijderen van de gewone es binnen 1 jaar. |

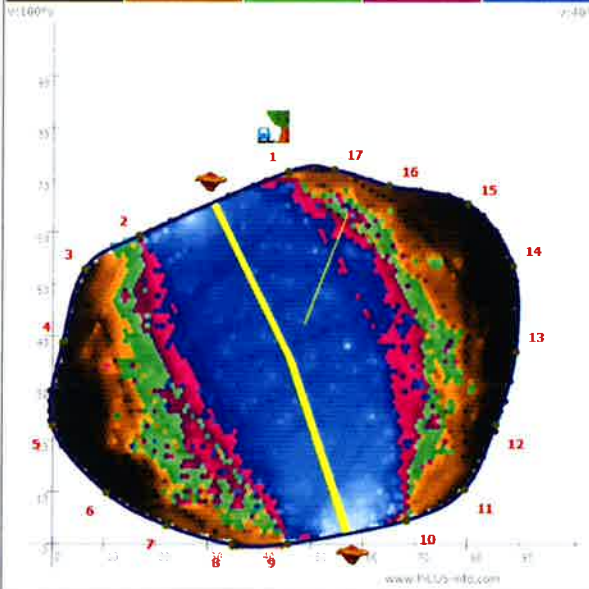
| <p>De geluidstomograaf laat een duidelijke afname van de geluidsnelheid zien tussen noord en zuid van de stam. Tussen de beide uittredingslocaties bij meetpunt 1-2 en 9-10 is volledige aantasting van het houtweefsel. De restwand bestaat uit 2 aparte schalen van spinthout tussen meetpunt 2 en 9 en tussen meetpunt 10 en 1. Vanuit de kern is verspreiding van de rot zijwaarts zichtbaar aan de brede strook paars en groen gekleurd weefsel. Dit duidt erop dat de aantasting al verder gevorderd is dan de geluidstomograaf op basis van het huidige beeld laat zien.</p> <p><b>Indicatieve legenda:</b></p>

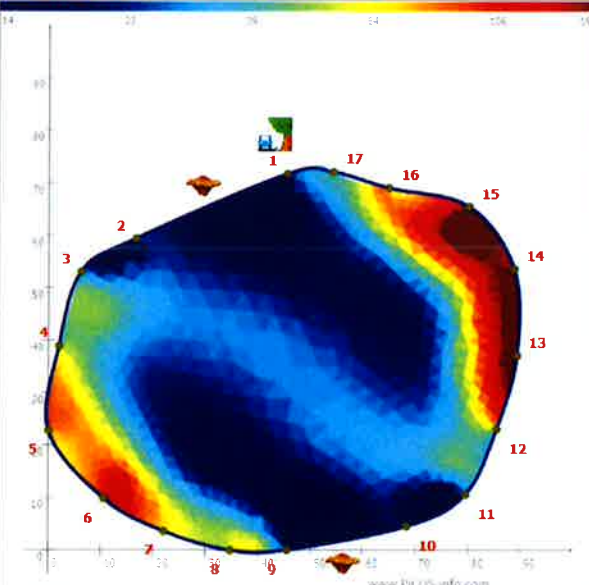
| <p>De elektrische weerstandsmeting laat een omvangrijke rotting (blauw verkleuring) in het kernhout van de stam zien. De restwand wordt gevormd door het nog functionele spinthout tussen meetpunt 3 en 9 en aan de andere zijde tussen meetpunt 11 en 17. De zwam heeft de stam in 2 delen gesplitst waardoor segmentatie plaats vindt. Er is sprake van actieve rotting achter het spinthout, waardoor versnelde afname van de huidige restwand plaatsvindt.</p> | | | | | | | | | | | | |

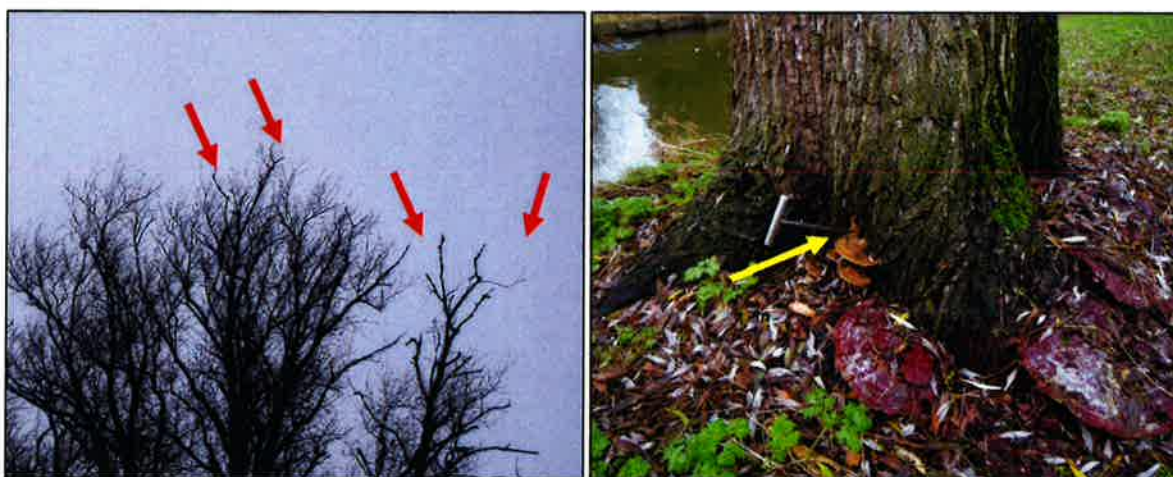
| Subject | Omschrijving/ beoordeling |
|---|---|
| Onderzoek: | De stamvoet van deze schietwilg wordt door zowel gesteelde lakzwam als platte tonderzwam aangetast. Het betreft de noordoostzijde waarbij over 1/3 <sup>e</sup> van de omtrek vruchtlichamen aanwezig zijn. De aantasting heeft ter hoogte van de gesteelde lakzwam afsterving van voornamelijk bastweefsel en spinhout veroorzaakt. De aantasting door platte tonderzwam heeft voor inrotting van de stamvoet en ondermijning van een wortelaanloop gezorgd. De inprikbare diepte is 35 cm en gezien het soort aantasting loopt deze verder door. In de kroon heeft de aantasting al tot taksterfte geleid. Dit duidt op een vergaand proces van houtrot en beperking van transport richting de kroon. |
| Conclusie: | De aantasting van de stamvoet heeft tot kroonsterfte geleid. Dit zorgt op dit moment voor een verhoogd risico op uitbrekende kroondelen. Daarnaast is er sprake van gecombineerde houtrot in de stambasis, voornamelijk onder maaiveld. Versnelde aantasting is gezien de houtkwaliteit en soort aantasting waarschijnlijk. Snoei zou tot verdere versnelling van de aantasting leiden terwijl een goede hergroei niet zondermeer waarschijnlijk is. Langer handhaven is daarmee boomtechnisch en beheersmatig niet te motiveren. |

Foto 26 en 27: Links een beeld van de kroonsterfte in de top (rode pijlen). Rechts een beeld van de vruchtlichamen bij de stamvoet en de inrotting (gele pijl)

| Subject | Omschrijving/ beoordeling |
|---|---|
| Advies: | Verwijderen van de schietwilg binnen 6 maanden. |

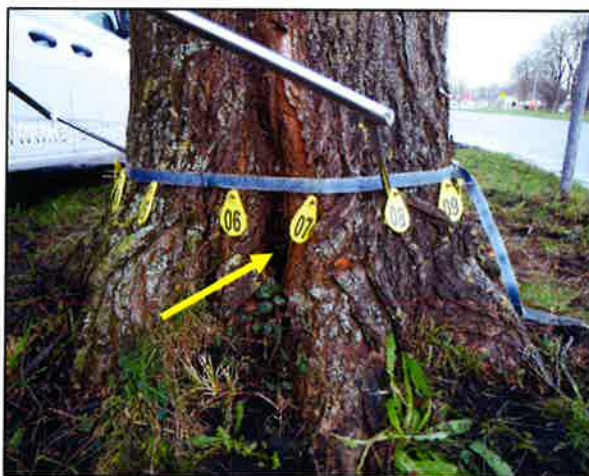
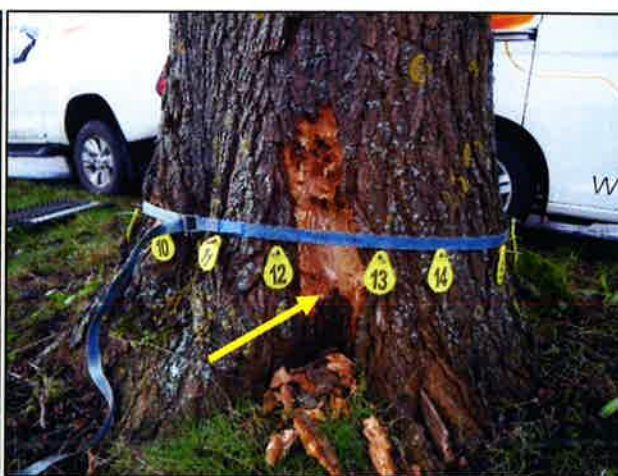
| Subject | Omschrijving/ beoordeling |
|---|---|
| Onderzoek: | Uittreding 2 locaties met een inprikbare horizontale diepte van 25 cm. De rotting gaat door onder maaiveld en tot 50 cm +mv doorlopend in de stam. Op basis van de geluidstomografie is een groot deel van de kern al aangetast en is er boven maaiveld sprake van segmentatie. De elektrische weerstandsmeting laat een grotere aantasting zien door het volumetrisch karakter van de meting. De aantasting is sterker ontwikkeld ter hoogte en onder het maaiveld. Op deze locatie is ook aantasting van het spinhout en wortelaanlopen zichtbaar. De resterende restwand is over een significant deel van de omtrek aangetast en daarmee onvoldoende en tevens onderbroken. |
| Conclusie: | Aantasting door dikrandtonderzwam heeft tot aantasting van zowel kern als spinhout geleid met een verhoogd risico op stambreuk vanuit de wortelaanlopen als gevolg. De mate van aantasting maakt dat het langer behouden geen perspectief biedt. |

Foto 79 en 80: Links en rechts een beeld van de meetpunten op de stam en de inrotting (gele pijlen).

| Subject | Omschrijving/ beoordeling |
|---|---|
| Advies: | Verwijderen van de Huntingdon-iep binnen 6 maanden. |

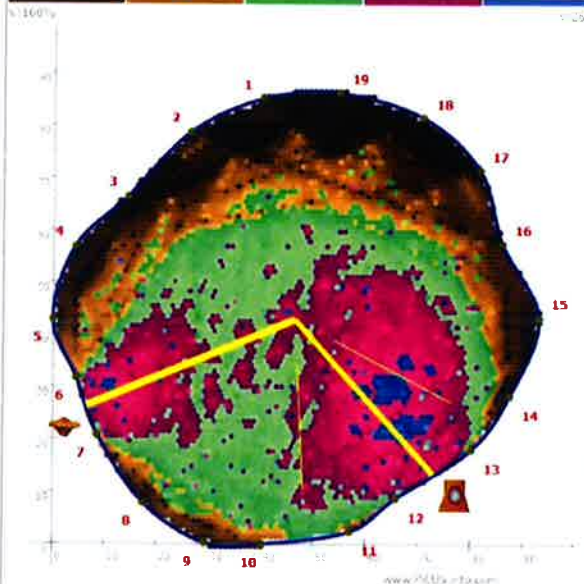
| <p>De geluidstomograaf laat een sterke afname van geluidssnelheid zien tussen de 2 locaties met inrotting bij meetpunt 6-7 en 12-13. Intern is in de stamvoet een sterke mate van degradatie zichtbaar aan de brede zones met groen en paars gekleurd houtweefsel. Langs de buitenzijde is op deze meethoogte nog functioneel spinhout zichtbaar tussen meetpunten 5 en 13 (rechtsom) en tussen 7 en 10. Het achterliggende houtweefsel bevat al groene doorspikkeling, dit is indicatief voor een al verdere verspreiding van houtrot binnen de stamvoet.</p> <p><b>Indicatieve legenda:</b></p>

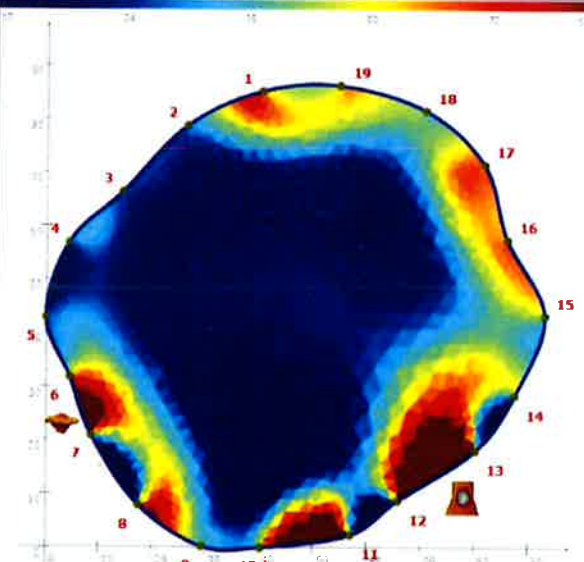
| <p>De elektrische weerstandsmeting laat een beeld zien van verdroging in het houtweefsel (rood verkleuring) bij de inrottingslocaties. De achterliggende stamdelen laten een duidelijke vernatting zien als gevolg van actieve houtrot. De rotting loopt door tot aan de andere zijde en veroorzaakt tussen meetpunt 2-5 al aantasting van het spinhout. Lokale lagere weerstand (blauw verkleuring) bij de wortelaanlopen bij meetpunt 7-8, 9-10, 11-12 en 13-14 geven aan dat ook hier aantasting plaatsvindt van de stamvoet. De functionele restwand bestaat hoofdzakelijk nog uit de rand tussen meetpunt 14 en 2 (linksom). De restwand dikte is hier tussen de 8 en 12 cm.</p> | | | | | | | | | | | | |

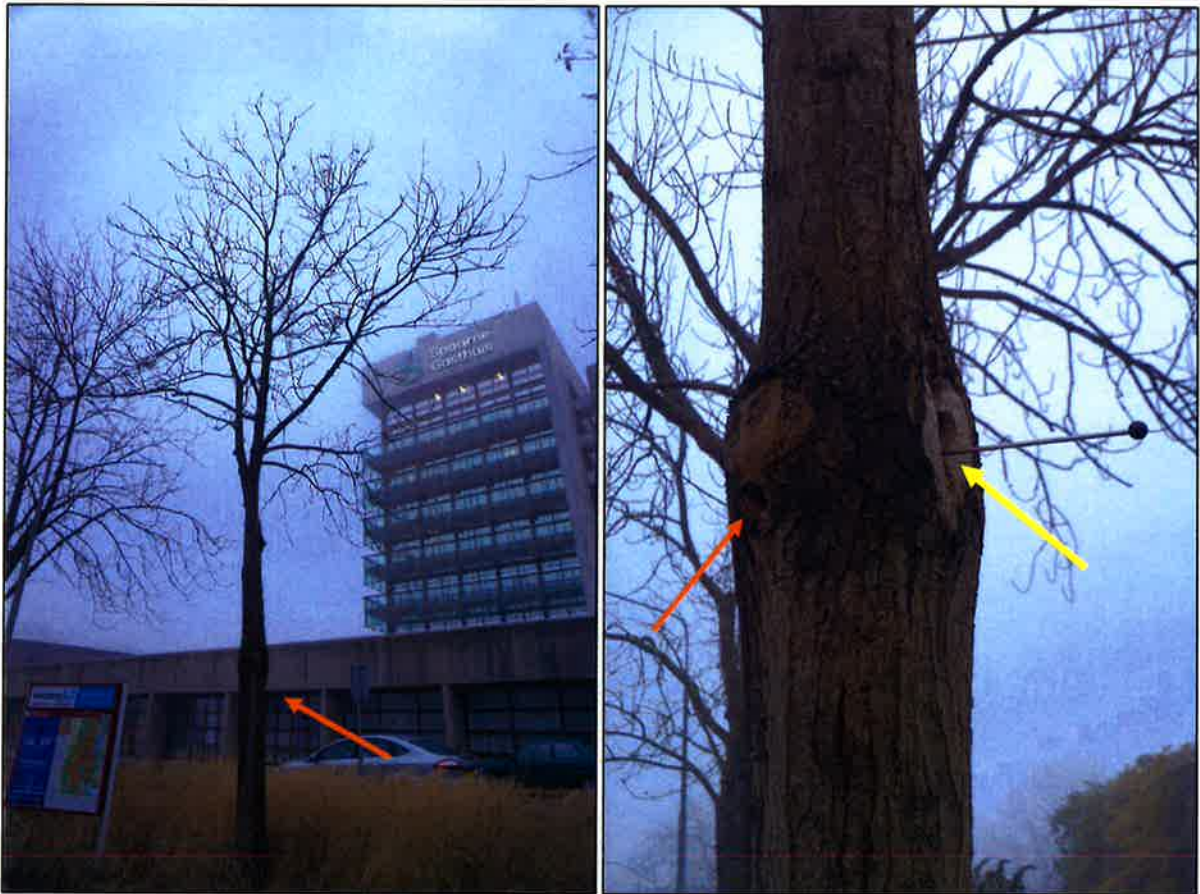
| Subject | Omschrijving/ beoordeling |
|---|---|
| Onderzoek: | Zware kroonsterfte. De spechtenholtes hebben een horizontale diepte van 25 cm en 30 cm op een stamdiameter van 36 cm. In beide holtes is actieve houtrot aanwezig in de vorm van de ruigeweerschijnzwam. Reactie van de boom blijft achterwege door de slechte conditie. Vanaf 1,5 m+ mv tot de hoogte van de aantasting (2,8 m+ mv) is een klankafwijking te horen, deze duidt op een omvangrijke interne holte. Vruchtlichaam van de ruige weerschijnzwam is reeds afgevallen. Door de slechte conditie is de boom niet in staat te reageren op de aantasting en zal de mechanische draagkracht in de toekomst afnemen. Gezien de locatie en gevaarstelling van de boom is de boom niet te handhaven. |
| Conclusie: | Verhoogd risico op stambreuk door onvoldoende restwand nabij doorgaande weg en ingang Spaarne Gasthuis Zuid. |

Foto 72: Rechts een beeld van de spechtenholte (gele pijl geeft locatie van de holte met een diepte van 30 centimeter weer en oranje pijl geeft de locatie van de holte met een diepte van 25 centimeter weer).

| Subject | Omschrijving/ beoordeling |
|---|---|
| Advies: | Boom vellen binnen 6 maanden. |

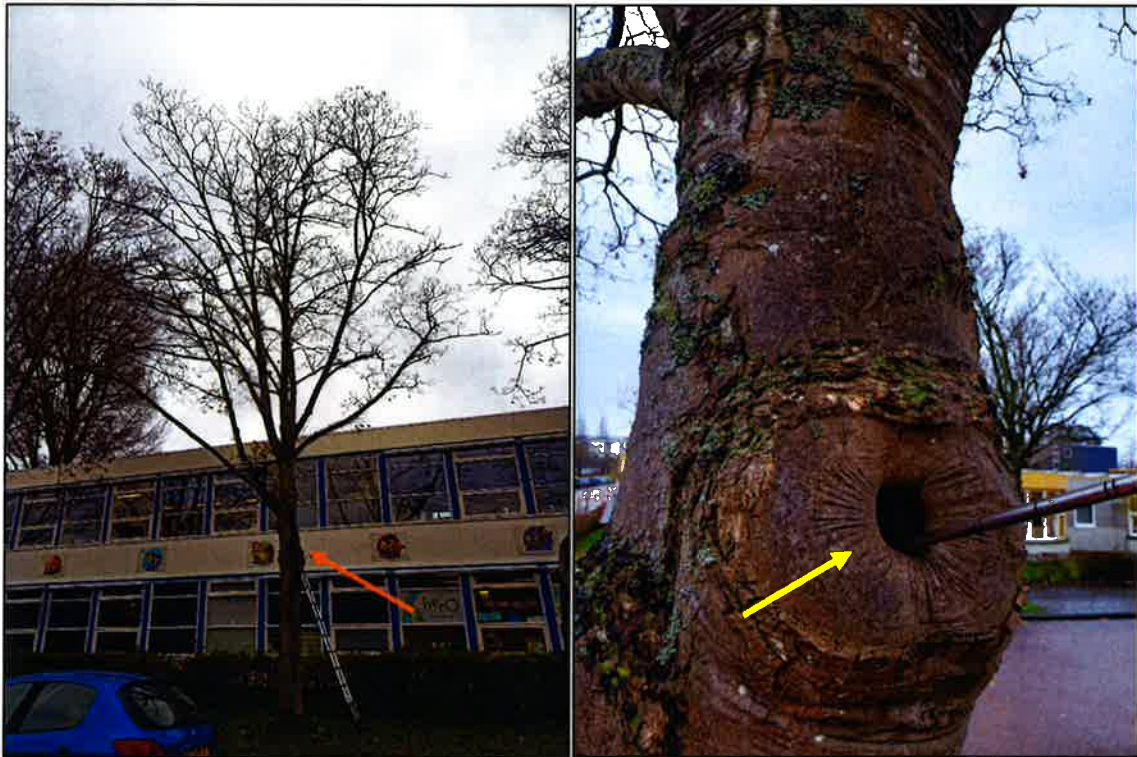
| Subject | Omschrijving/ beoordeling |
|---|---|
| Onderzoek: | Zware kroonsterfte duidt op een sterke afname van de vitaliteit van de boom. De ingerotte snoeiwond heeft een horizontale inrottingsdiepte van 30 cm op een stamdiameter van 47 cm. Er is actieve houtrot aanwezig in de holte. Deze wordt veroorzaakt door de zadelzwam. Het vruchtlichaam is reeds afgefallen maar ligt bij de stamvoet. Vorming van reactie weefsel van de boom blijft achterwege vanwege de slechte conditie. |
| Conclusie: | Als gevolg van de aantasting vindt er kroonsterfte plaats. Van een direct risico op stambreuk door de ingerotte snoeiwond is nog geen sprake. Wel zorgt de actieve aantasting van levend weefsel voor verdere kroonsterfte en daarmee een verhoogd risico op het uitbreken van kroondelen. Gezien de locatie van de boom naast een schoolplein is de boom niet langer te handhaven. |

Foto 55: Rechts een beeld van de ingerotte snoeiwond op 3 m +mv (gele pijl).

| Subject | Omschrijving/ beoordeling |
|---|---|
| Advies: | Vellen van de boom binnen 6 maanden. |

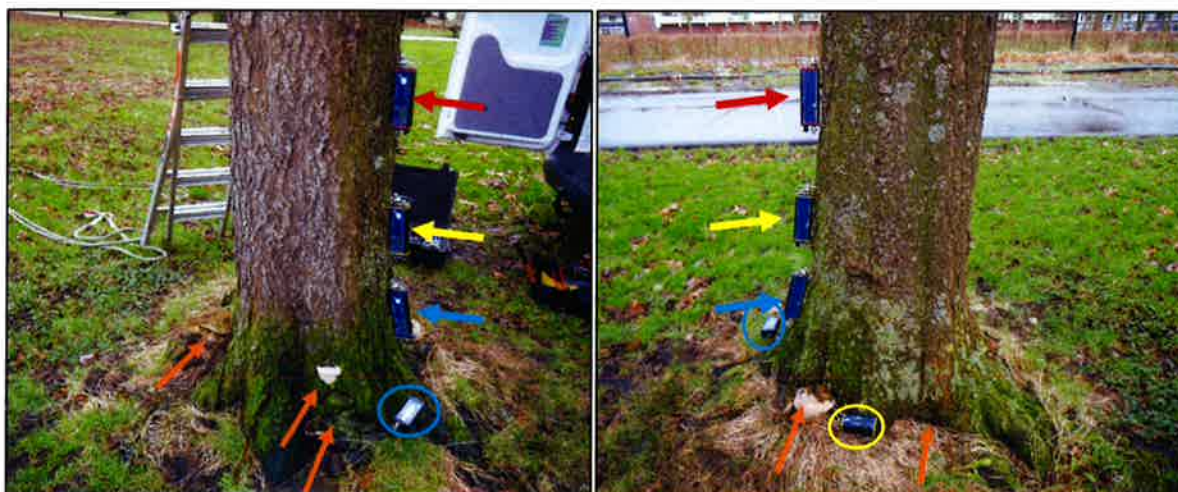
| Subject | Omschrijving/ beoordeling |
|---|---|
| Onderzoek: | De aantasting is rondom de stamvoet aanwezig met vruchtlichamen. Dit is in de resultaten van de trekproef terug te zien in een afname van breuksterkte op de blauwe elastometer op 31 cm. De breuksterkte hoger op de stam is duidelijk hoger. Het gevolg van de aantasting op de stabiliteit is fors en heeft tot een afname geleid onder de minimaal benodigde factor 1. De huidige stabiliteit en breuksterkte hebben ondanks het beperkte kroonvolume geen overcapaciteit meer. |
| Conclusie: | De aantasting door <i>Ganoderma</i> heeft de stamvoet dermate verzwakt dat er een verhoogd risico op windworp en stambreuk vanuit de stamvoet aanwezig is. Gelet op het beperkte kroonvolume en de al forse afname biedt snoei onvoldoende perspectief. |

Foto 68 en 69: Links en rechts een beeld van de sensorplaatsing. De inclinometers zijn met cirkels en de elastometers met pijlen aangeduid. De kleur correspondeert met de kleurcodering in tabel 48. De vruchtlichamen zijn met oranje pijlen aangegeven.

| Subject | Omschrijving/ beoordeling |
|---|---|
| Advies: | Verwijderen van de sierkers binnen 6 maanden. |

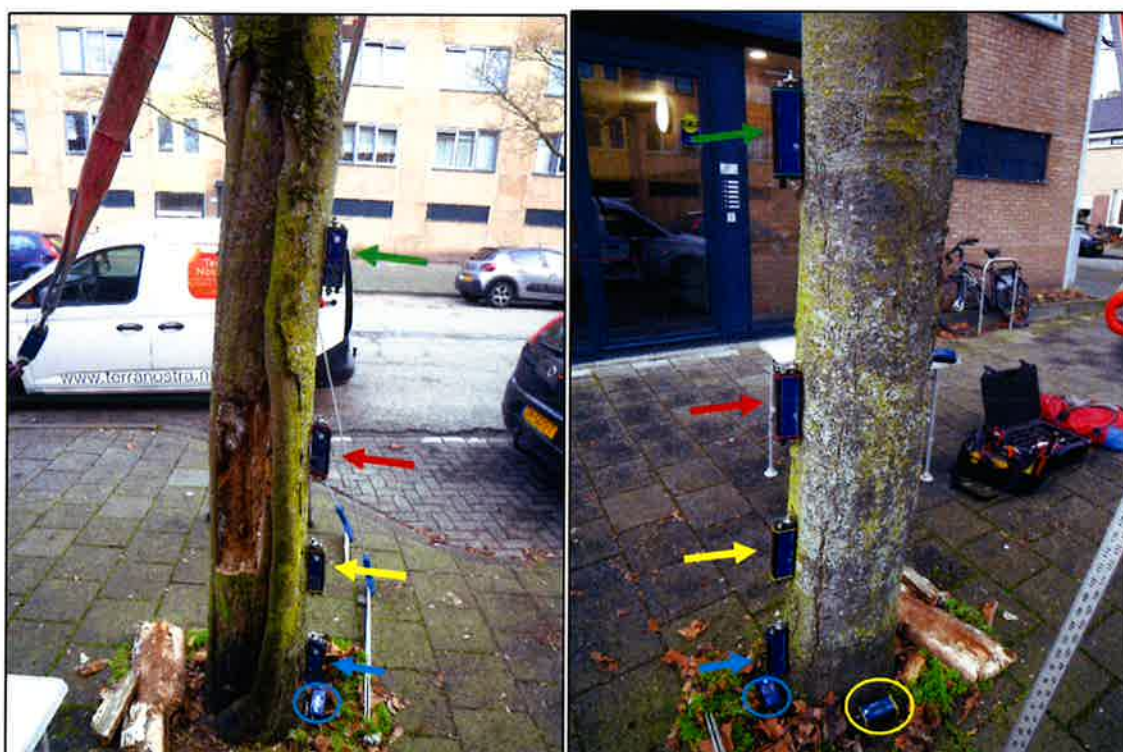
| Subject | Omschrijving/ beoordeling |
|---|---|
| Onderzoek: | Omvangrijke stambeschadiging betreft 35% in omtrek van de stam. De overgroeiing van de stamschade is slecht tot matig, te verklaren door de sterk verminderde conditie. In de beschadiging is actieve houtrot aanwezig tot een diepte van 15 centimeter op een stamdiameter van 33 centimeter ter hoogte van de aantasting. Dit is in de resultaten van de trekproef terug te zien in een halvering van de breuksterkte ten opzichte van de basisveiligheidsfactor. De overcapaciteit ten opzichte van het doorgerekende scenario is ter hoogte van de groene elastometer op 157 cm het kleinst. Daarnaast zorgt de inrotting van het blootliggende hout voor een afwijkend kantelingspatroon door aantasting in de stamvoet. Dit heeft invloed op de stabiliteit maar ook hier is nog enige overcapaciteit aanwezig. De sterk verminderde conditie maakt dat herstel niet mogelijk is. |
| Conclusie: | De stamschade zorgt voor een afname van zowel stabiliteit en voornamelijk breuksterkte. De afname kan nog gecompenseerd worden vanuit de overcapaciteit maar deze is beperkt. Op dit moment geven de afgestorven takken een verhoogd risico op takbreuk. De resterende levensverwachting is beperkt en zal gepaard gaan met verhoogde beheerkosten. |

Foto 53 en 54: Links en rechts een beeld van de sensorplaatsing en de bastafsterving met inrotting. De inclinometers zijn met cirkels en de elastometers met pijlen aangeduid. De kleur correspondeert met de kleurcodering in tabel 38.

| Subject | Omschrijving/ beoordeling |
|---|---|
| Advies: | Het verwijderen van de gewone esdoorn binnen 1 jaar gezien de beperkt levensverwachting.<br><b>Optioneel:</b> Verwijderen van de afgestorven takken binnen 6 maanden.<br>Jaarlijkse boomveiligheidsinspectie.<br>Herhalen van de trekproef in 2024. |

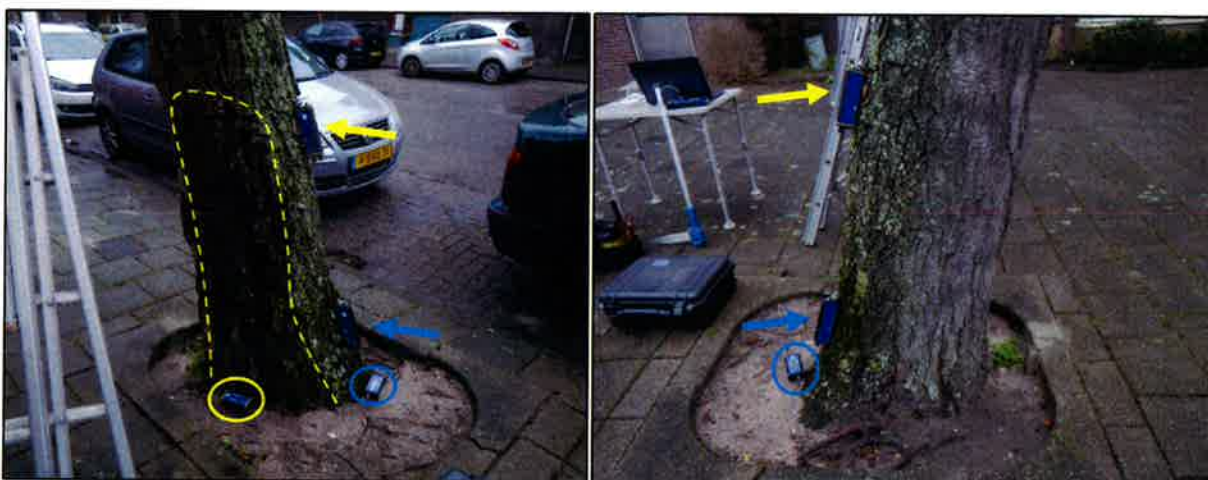
| Subject | Omschrijving/ beoordeling |
|---|---|
| Conclusie: | De huidige breuksterkte is onvoldoende en geeft een verhoogd risico op stambreuk ter hoogte van de stamvoet. De sterk verminderde conditie en bloedingsplekken maken dat snoei slecht verdragen zal worden. Langer handhaven is vanuit boomtechnisch oogpunt niet wenselijk. |

Foto 56 en 57: Links en rechts een beeld van de sensorplaatsing en de bloedingsplekken binnen de gele stippellijn. De inclinometers zijn met cirkels en de elastometers met pijlen aangeduid. De kleur correspondeert met de kleurcodering in tabel 40.

| Subject | Omschrijving/ beoordeling |
|---|---|
| Advies: | Verwijderen van de hartbladige els binnen 6 maanden. |

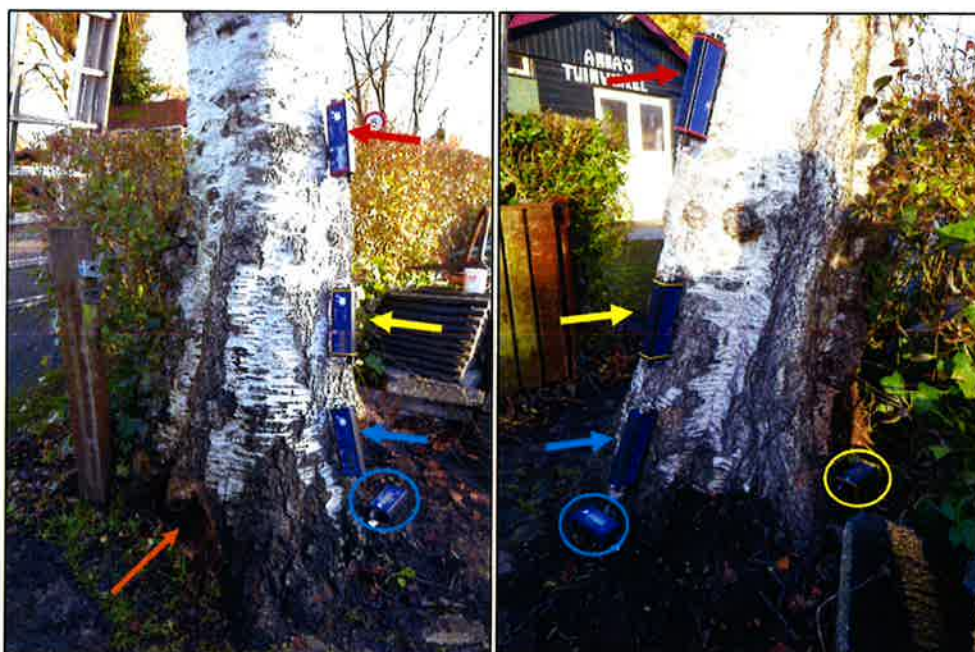
Foto 76 en 77: Een beeld van de sensorplaatsing. De inclinometers zijn met cirkels en de elastometers met pijlen aangeduid. De kleur correspondeert met de kleurcodering in tabel 54. De inrotting van de stamvoet is met een oranje pijl aangegeven.

| Subject | Omschrijving/ beoordeling |
|---|---|
| Advies: | Verwijderen van de ruwe berk binnen 6 maanden. |

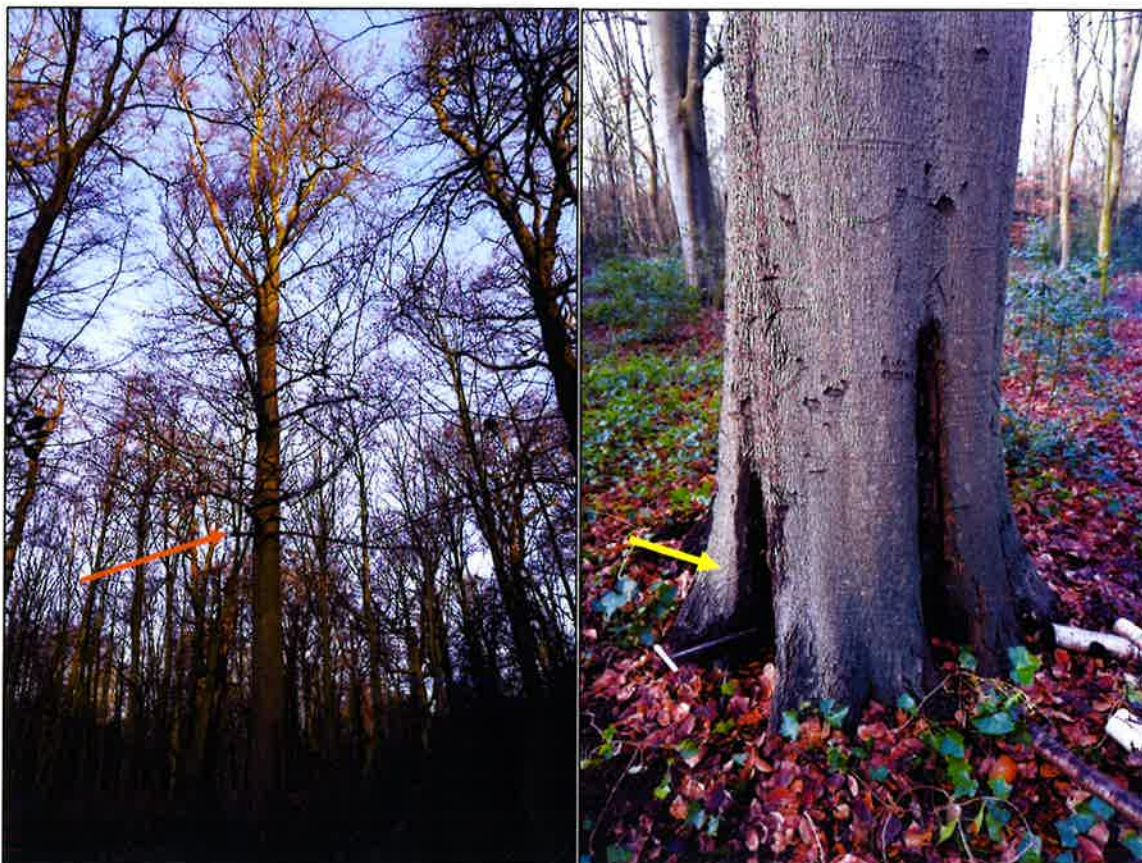
| Subject | Omschrijving/ beoordeling |
|---|---|
| Onderzoek: | Afgestorven takken in de kroon. Op de stam zijn bloedingsvlekken te zien die vermoedelijk veroorzaakt worden door de aantasting van honingzwam. In de stamvoet is omvangrijke houtrot actief met een horizontale inrottingsdiepte van 60 cm op een stamdiameter van 100 cm. Rond de stamvoet zijn 6 uitredingslocaties van de houtrot aanwezig tussen de wortelaanlopen. Dit duidt op een interne verbinding van de aanwezige rot en hiermee een volledig aangetaste kern. Door de aantasting van de kern moet de belasting worden opgevangen door de individuele wortelaanlopen. Dit heeft momenteel al geleid tot een lengte scheur tot 1,6 m +mv. 4 van de 5 wortelaanlopen zijn vanaf de onderzijde tevens aangetast door de houtrot en worden hierdoor mechanisch ondermijnd. De boom staat binnen valbereik van diverse voet- en fietspaden. |

Foto 21: Rechts een beeld van de stamhottes (gele pijlen).

| Subject | Omschrijving/ beoordeling |
|---|---|
| Advies: | Boom vellen tot een maximale hoogte van 10 m +mv binnen 6 maanden. Inspectiefrequentie van het stamstuk verhogen naar inspectie 1x per 3 jaar met extra aandacht voor de honingzwam aantasting m.b.t. stabiliteit. |

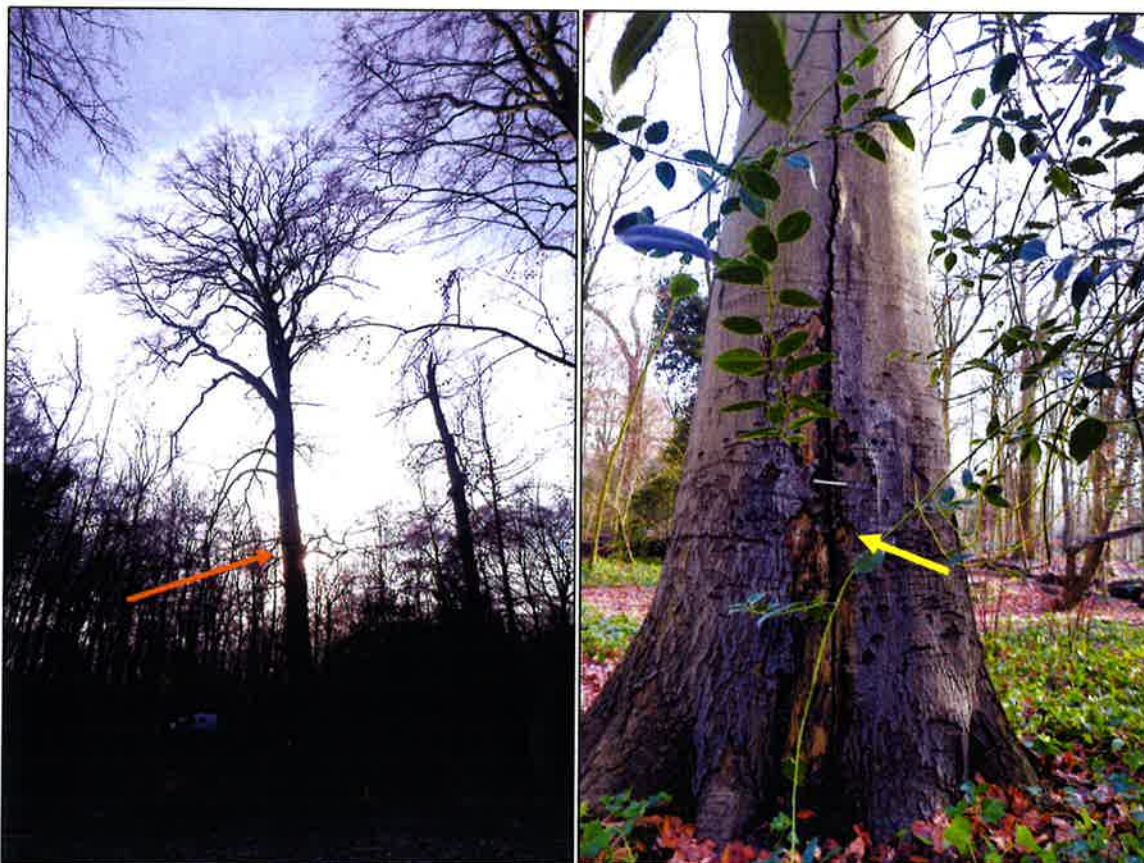
| Subject | Omschrijving/ beoordeling |
|---|---|
| Onderzoek: | Afgestorven takken in de kroon. Omvangrijke holte in de stamvoet, de kern is volledig aangetast. Enkel de wortelaanzetten zijn intact. Door de vorm van de kroon die breed boven de nevenstaande begroeiing uitsteekt, vangt de kroon veel wind, waardoor er een aanzienlijke mechanische belasting op de nog intacte wortelaanzetten is. Hierdoor zijn er 3 stamscheuren ontstaan vanaf de wortelaanzetten tot een hoogte van 6,0 m +mv. De scheur aan de zuidwestelijke zijde is volledig door de stam heen en ook aan de noordoostzijde aanwezig. De 3e scheur is aan de westzijde van de stam aanwezig. Dit resulteert in segmentatie van de stam, waardoor de mechanische belastbaarheid sterk afneemt, met als gevolg een direct verhoogd risico op stambreuk. De lengtescheuren zijn het resultaat van catastrofale overbelasting van de wortelaanlopen. De boom staat binnen valbereik van de wandelpaden. |

Foto 17: Rechts een beeld van de stamscheur aan de westelijke zijde van de boom (gele pijl).

| Subject | Omschrijving/ beoordeling |
|---|---|
| Advies: | Boom vellen binnen 3 maanden. Er kan een stamstuk gehandhaafd worden van maximaal 17 meter hoog hiermee staat het stamstuk buiten valbereik van te betreden paden.<br>Inspectie van het stamstuk 1x per 3 jaar uitvoeren. |

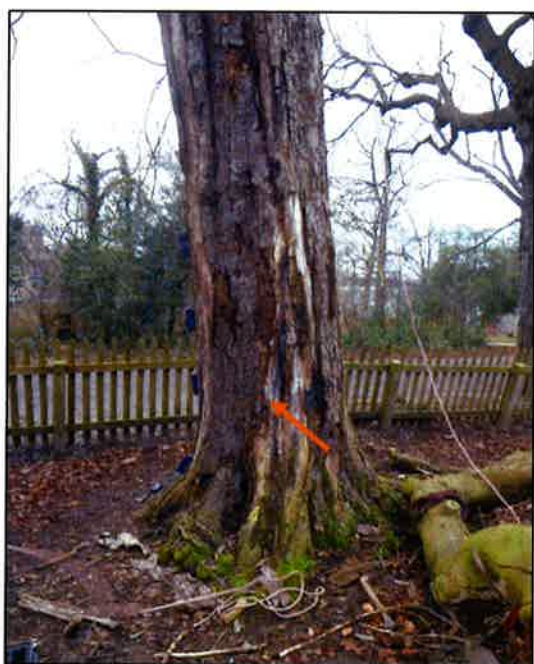
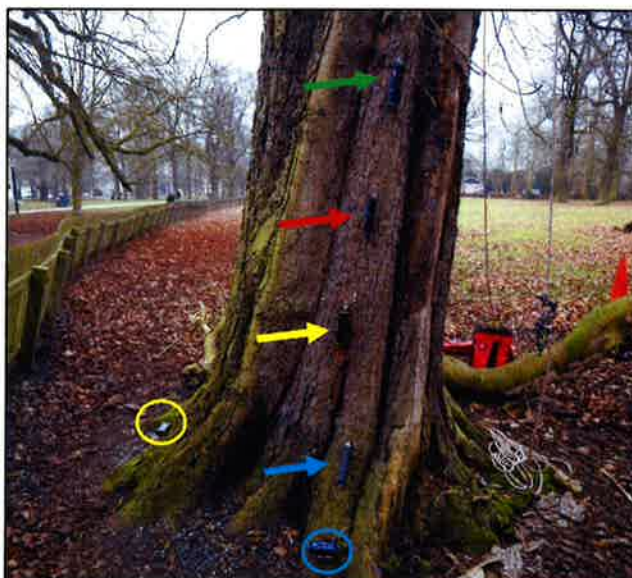
| Subject | Omschrijving/ beoordeling |
|---|---|
| Onderzoek: | Bastafsterving stamvoet en stam doorlopend tot in de kroon. Blootliggend houtweefsel is aangetast door korsthoutskoolzwam, oesterzwam en kogelhoutskoolzwam. Oesterzwam is ook aanwezig in de kroon ter hoogte van de aanhechting van de onderste gesteltak. Aan de bovenzijde van de aanhechting zijn nieuwe bloedingsplekken van kastanjabloedingsziekte aanwezig. De tak is recent ingenomen en verankerd. Echter de gesteltak waaraan verankerd is, heeft ook een verzwakte aanhechting door afgestorven bastbaan en bloedingen. Deze tak is daarmee mogelijk onvoldoende in staat om als verankering te dienen.<br>De stam laat met name een verhoogde verbuiging ter hoogte van de wortelaanlopen zien. De gemeten veiligheidsfactor op 40 cm ligt onder de minimaal benodigde factor 1,0 voor het doorgerekende scenario. De aantasting is met name in de stamvoet aanwezig en niet zo zeer in de stam zelf. Dit maakt dat breuk vanuit de wortelaanlopen het grootste risico is. De huidige situatie met een al recent ingenomen kroon is niet afdoende om de windbelasting voldoende te verlagen. |
| Conclusie: | De breuksterkte van de stamvoet is ondanks een recente snoeimaatregel onvoldoende. Verdere snoei zal echter betekenen dat er >50% van de bladmassa verwijderd wordt. Een gewenste gunstige reactie is gezien de houteigenschappen, vitaliteit, gebreken en levensfase niet realistisch. Verdere snoeiingrepen zorgen daarmee tot versneld afsterven van de kastanje. Vanuit de boomveiligheid is echter een ingreep noodzakelijk. |

Foto 145 en 146: Rechts een beeld van de stam met bustafsterving, de oranje pijl geeft de locatie van korsthoutskoolzwam aan. Rechts een beeld van de sensor plaatsing. De inclinometers zijn met cirkels en de elastometers met pijlen aangeduid. De kleur correspondeert met de kleurcodering in tabel 101.

| Subject | Omschrijving/ beoordeling |
|---|---|
| Advies: | Ecologische kap van de witte paardenkastanje binnen 6 maanden. Waarbij het hout en takken binnen de dierenweide verwerkt kunnen worden als ecologisch object. Een stamdeel van 6-7 meter kan gehandhaafd blijven. |

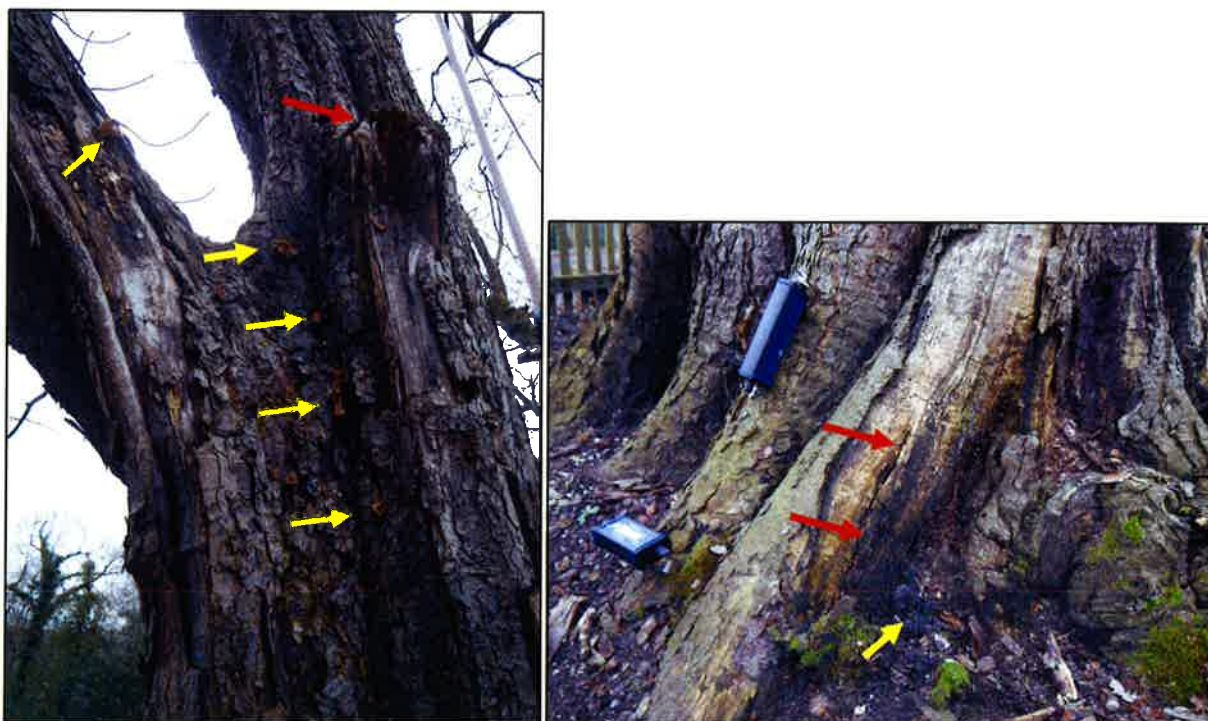
Foto 147 en 148: Links een beeld van de afgestorven bastbaan met vruchtlichamen van oesterzwam (gele pijlen) de uitgebroken tak (rode pijl) laat een rotting aan de bovenzijde van de aanhechting zien. Rechts een beeld van een aangetaste wortelaanloop met kogelhoutskoolzwam (gele pijl) en scheurvorming in blootliggend houtweefsel (rode pijl).
