# Boom Effect Analyse

**Zomerkade, Haarlem. Vervanging beschoeiing.**

projectnummer 0413188.167  
definitief revisie 01  
11 januari 2021

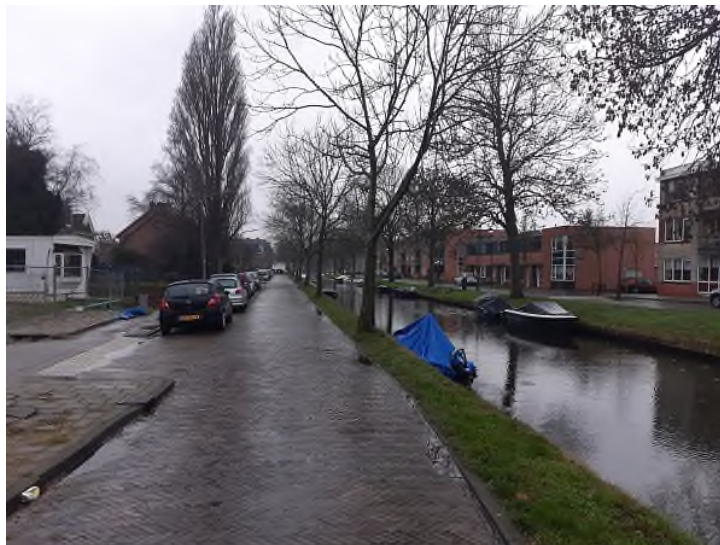
Figuur 3.2. Impressie van deelgebied 1.

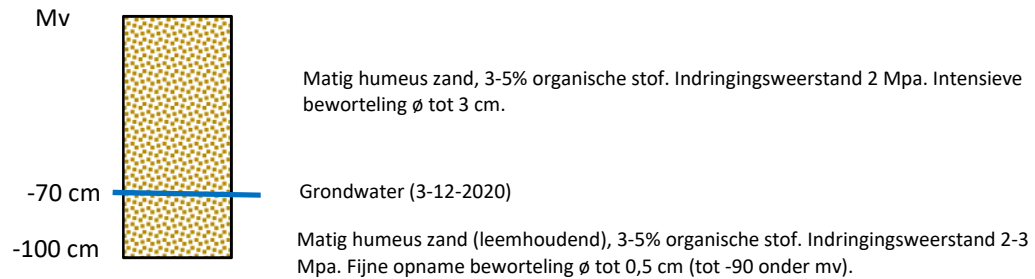
Figuur 3.3. Schematische weergave van de profielopbouw in de grasstrook nabij de onderzochte essen (boomnummers 21 t/m 33).

Van de essen in de grasstrook langs de beschoeiing bevindt circa 80% van het totale wortelpakket zich in de grasstrook tussen de rijbaan/parkeervakken en de beschoeiing. Onder de bestrating is alleen dieper (>40 cm onder het maaiveld) gelegen beworteling aanwezig. De opsluitbanden langs de rijbaan staan in een puinfundatie. Veel van de aanwezige beworteling loopt in de lengte richting langs de opsluitbanden. Ook langs de beschoeiing is veel beworteling aangetroffen. De beworteling loopt in de lengte richting met de beschoeiing mee. Deze beworteling ligt tegen de beschoeiing aan.

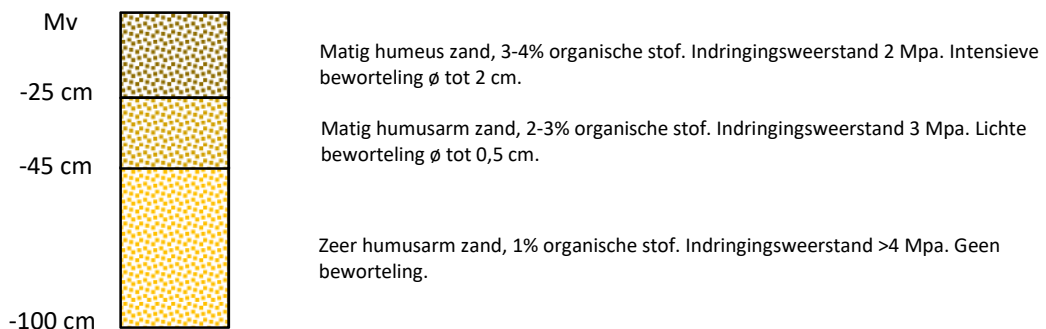
Voor de bomen 34 t/m 38 (goudenregens) is beoordeeld of deze redelijkerwijs verplant kunnen worden. De profielopbouw bij deze bomen wijkt af van de profielopbouw ten opzichte van de profielopbouw bij de onderzochte essen langs de Zomervaart. De profielopbouw rond de goudenregens wordt in Figuur 3.4 weergegeven.

Figuur 3.4. Schematische weergave van de profielopbouw nabij boom 35.

Bij 3 van de 5 onderzochte goudenregens is schade aan de stamvoet vastgesteld. Deze schade is waarschijnlijk veroorzaakt door maaiwerkzaamheden. Tevens is bij deze bomen vastgesteld dat de ondergrondse groeiplaats matig van kwaliteit is. Hierdoor hebben de (jonge)bomen een oppervlakkig wortelgestel ontwikkeld dat zich tot buiten de kroon uitstrekt.

Voor de bomen waarvoor beoordeeld is of deze redelijkerwijs verplant kunnen worden (bomen 34 t/m 38), wordt geadviseerd om deze in verband met de huidige groeiplaats, conditie en/of stamvoetschade niet te verplanten.

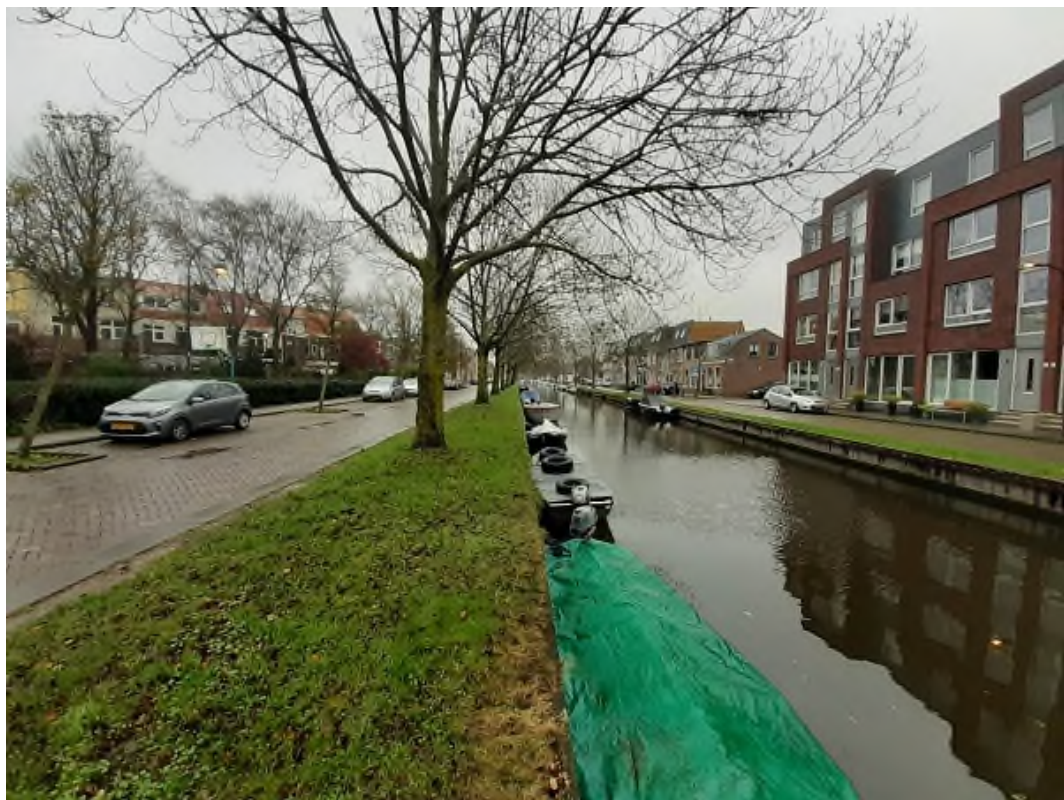
Binnen deelgebied 2 zijn tweeëntwintig gewone essen (*Fraxinus excelsior*) beoordeeld. In de huidige situatie zijn bovengronds geen beperkingen in de groeiruimte. De kronen groeien wel deels boven de watergang en de rijbaan maar zijn voldoende opgekroond. De meeste bomen staan in een grasstrook. Alleen boom 60 staat in een boomspiegel tussen de verharding van een parkeervak en trottoir. De breedte van de grasstrook is circa 3,5 meter. De onderlinge afstand tussen de bomen is 20 meter. Aan de noordzijde van de bomenrij is de rijbaan (klinkerverharding) van de Zomerkade aanwezig. Langs de opsluitband van de rijbaan is een smalle strook (50 cm) met een half-verharding aanwezig (in de grasstrook). Aan de zuidzijde van de bomen is de te vervangen beschoeiing aanwezig. De bomen staan op circa 2,2 meter van de beschoeiing.

Figuur 3.3. Impressie van deelgebied 2.

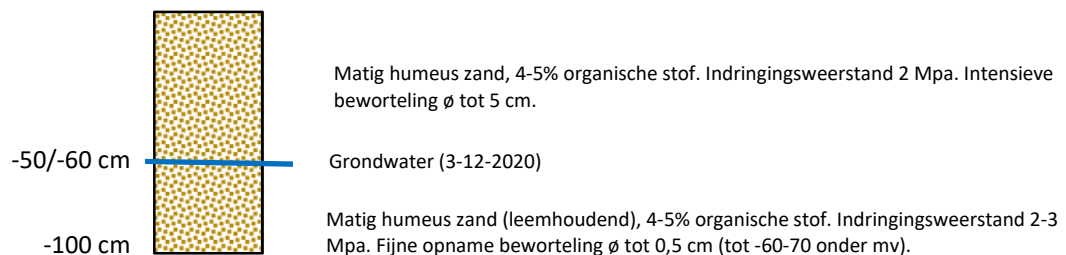
De profielen in deelgebied 2 zijn homogeen en wordt als één profiel in Figuur 3.5 weergegeven. De bomen 56 t/m 59 staan enigszins in een talud zodat de grondwaterstand ten opzichte van het maaiveld niet overal gelijk was.

Figuur 3.5. Schematische weergave van de profielopbouw in de grasstrook langs de Zomerkade.

De rijbaan van de Zomerkade is recent (waarschijnlijk enkele jaren geleden) vernieuwd. In het cunet van de rijbaan is geen beworteling aanwezig. Mogelijk is in de bodemlaag onder het cunet wel enige fijne beworteling aanwezig.
