## **Bijlage 1: Memo staat/scope trapopgangen en hellingbanen**

Bestemd voor  
 Bouwteam Wandelpromenade Molenwijk

Datum  
 31 oktober 2018

Staat/scope trapopgangen en hellingbanen

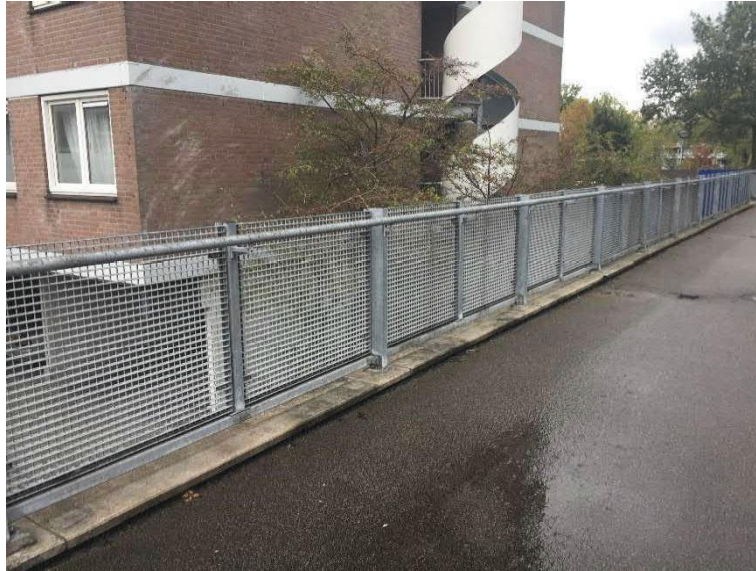
Tijdens de rondgang zijn maar op 1 plaats roosters aangetroffen. Dit betreft een stuk leuning aan de noordzijde van de promenade tegenover Engelenburg 180-214. De zinklaag van deze roosters gaat richting einde levensduur maar direct vervangen lijkt ons niet noodzakelijk. Vanuit een esthetisch oogpunt zou vervanging wel wenselijk kunnen zijn. In de raming voor perceel 2 worden geen maatregelen aan deze roosters meegenomen.

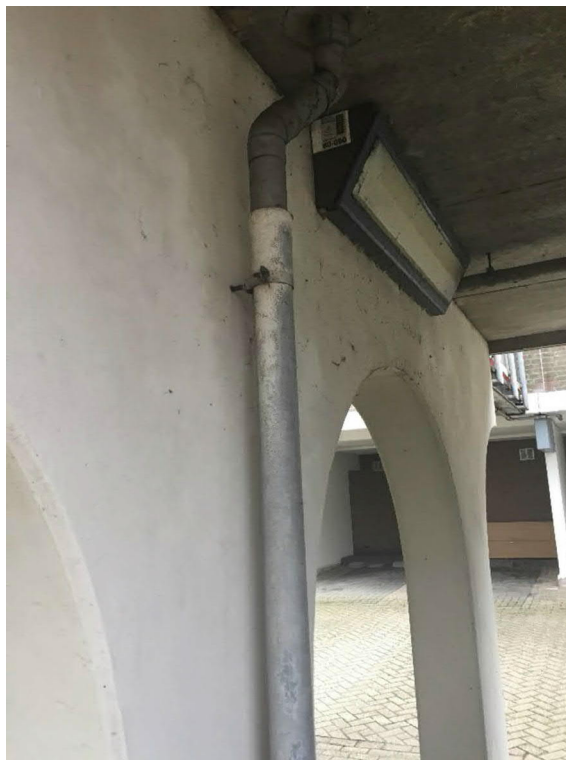
De bestaande HWA standleidingen zijn verzinkt staal. De leidingen zijn vies en de zinklaag is einde levensduur. Gezien de hoeveelheid zou het vervangen van alle leidingen een forse kostenpost zijn. Wij adviseren om de bestaande leidingen te reinigen en te schilderen. Leidingen die na reinigen te slecht blijken zullen worden vervangen door nieuwe stalen leidingen (geschilderd).

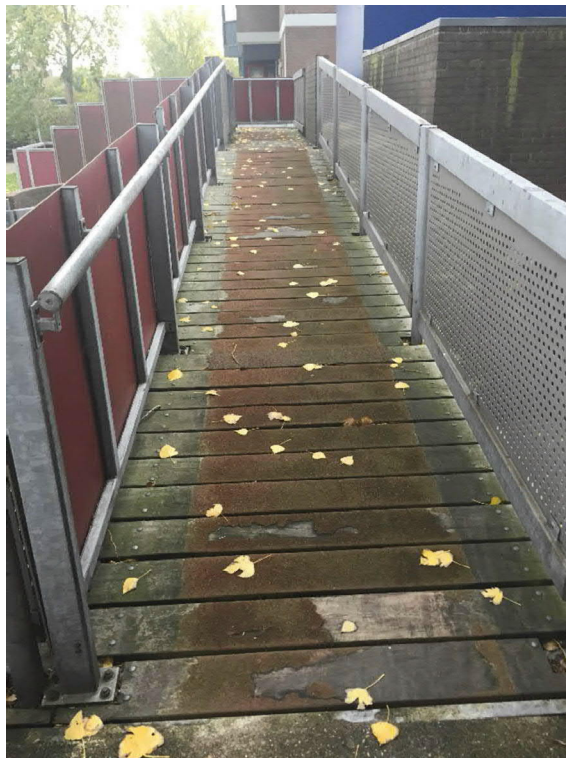
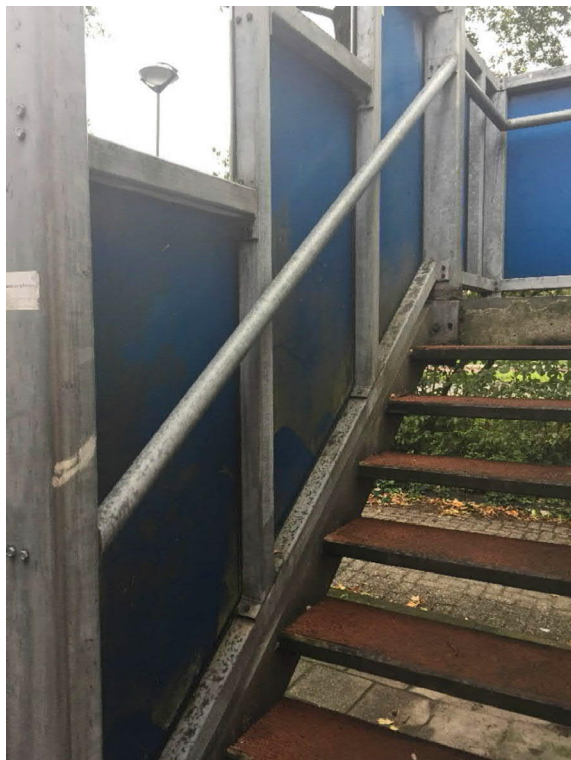
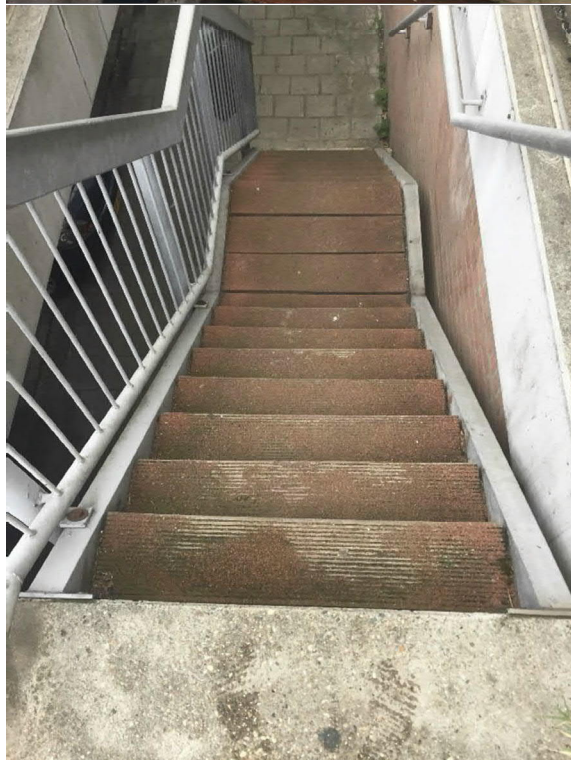
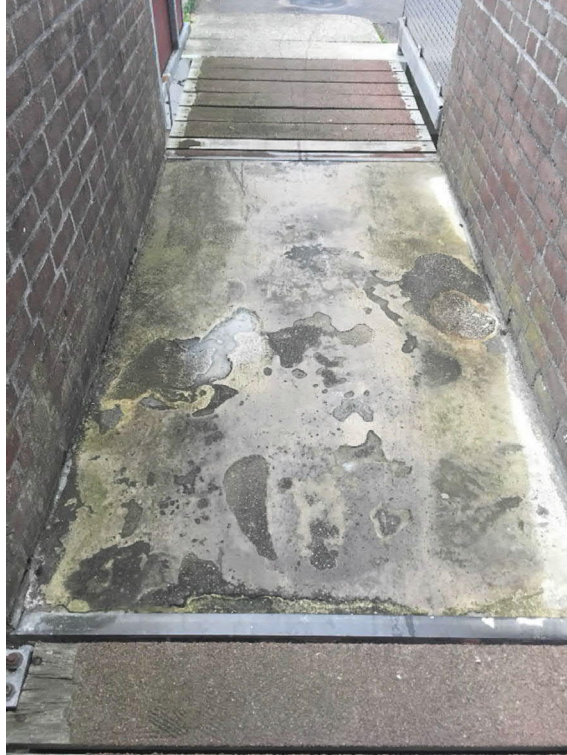
De kwaliteit van het hout van de traptreden is over het algemeen nog goed, de trapopgangen zijn vooral sterk verontreinigd. De slijtlaag verschilt per trapopgang, op

sommige locaties kan volstaan worden met herstel van de bestaande slijtlaag maar bij andere dient een volledig nieuw slijtlaag aangebracht te worden. In de maatregelenlijst ontbreken de planken/treden in de hellingbanen. Deze vertonen hetzelfde beeld als de trapopgangen. In de maatregelenlijst wordt niet gesproken over de betonnen bordessen tussen de trappen en hellingbanen. Deze verkeren over het algemeen in slechte staat, zijn uitgewassen en plaatselijk betonschade (blootliggende wapening). DuraVermeer stelt voor om de trappen en hellingbanen te reinigen, enkele treden te vervangen en de slijtlaag waar mogelijk te herstellen en anders te vervangen (hoeveelheden dienen nog bepaald te worden). Voor de betonnen bordessen stellen wij voor om betonherstel waar nodig uit te voeren en de bordessen te voorzien van een slijtlaag (zorgt voor bescherming van het beton, minder kans op gladheid en is visueel aantrekkelijker).

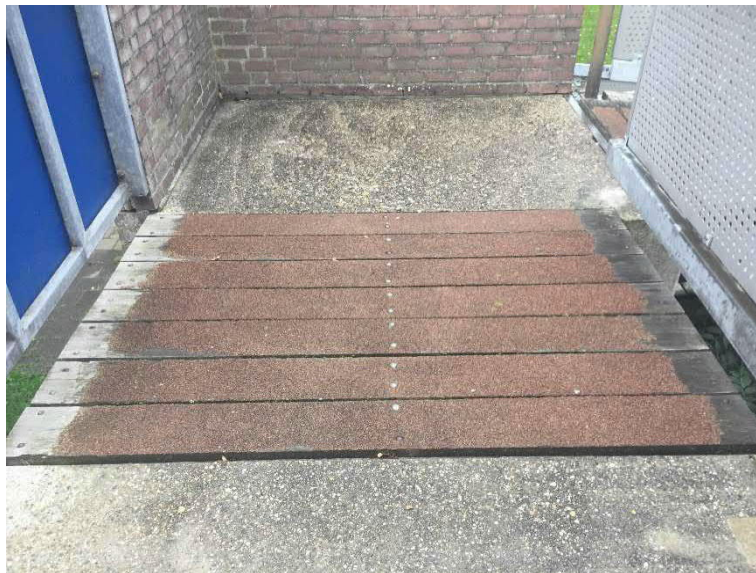
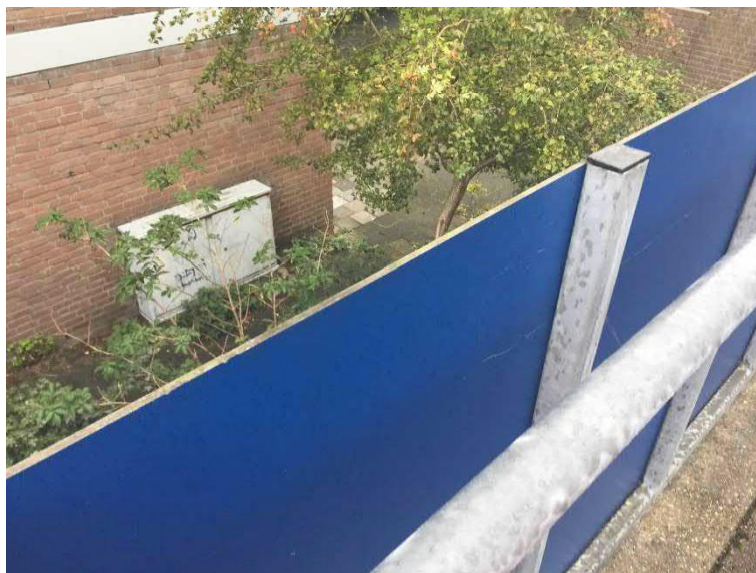
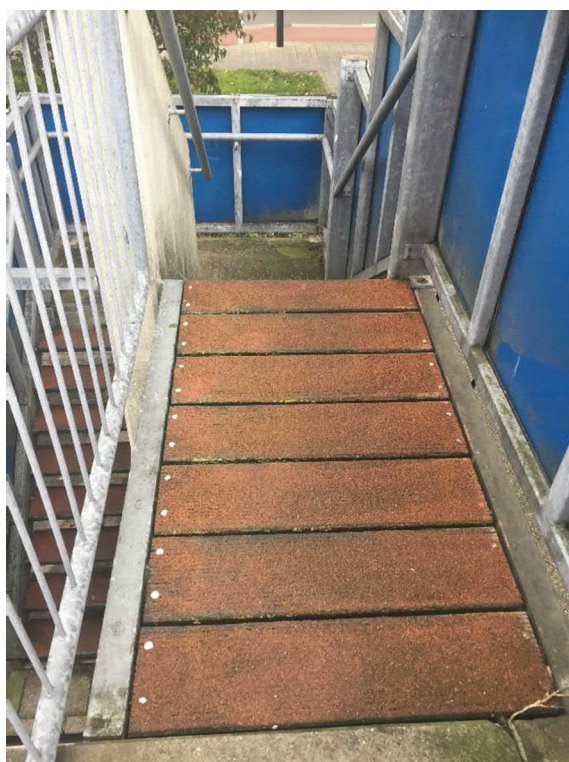
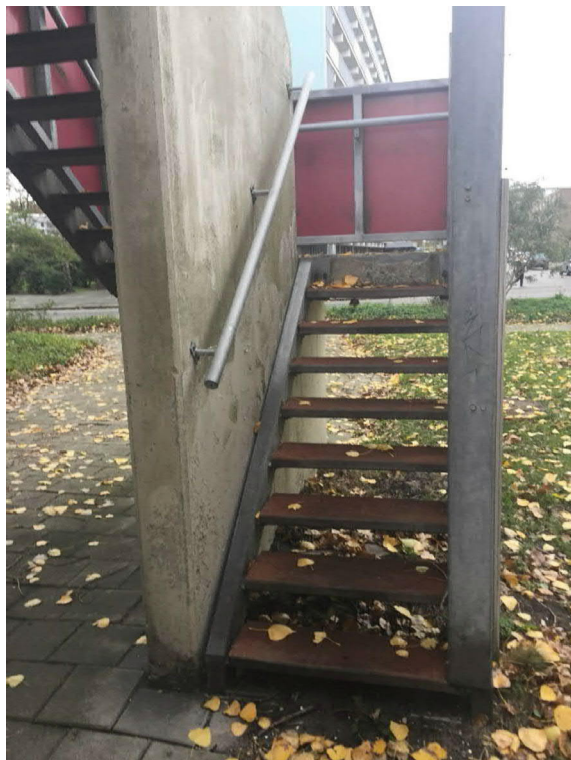
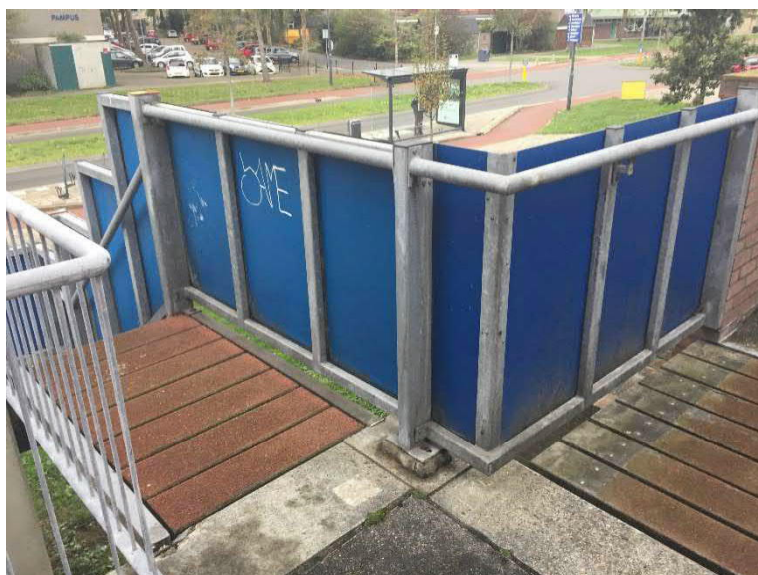
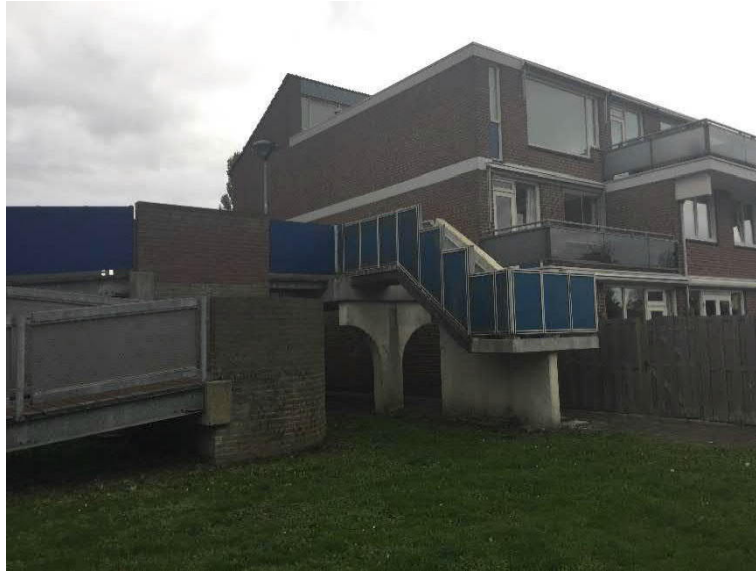
Tijdens de inventarisatie is gebleken dat er alleen kunststof en stalen panelen op deze locaties aanwezig zijn. De stalen panelen zijn RVS en over het algemeen in goede staat. De kunststof panelen verkeren in goed goed staat maar zijn vooral sterk vervuild. Op 1 locatie zijn de kunststof strips tussen de panelen losgekomen. De bevestigingen van de panelen zijn verroest maar vervanging lijkt niet direct noodzakelijk. De stalen draagconstructies zijn allen verzinkt, zinklaag nadert einde levensduur. DuraVermeer adviseert om de trapopgangen en hellingbanen grondig te reinigen. Vervanging van panelen en bevestigingen lijkt niet noodzakelijk (wellicht enkele beschadigde panelen uitgezonderd). Voor de draagconstructie zou schilderen de

levensduur verlegen en de leefbaarheid vergroten maar dit is op dit moment niet direct nodig.

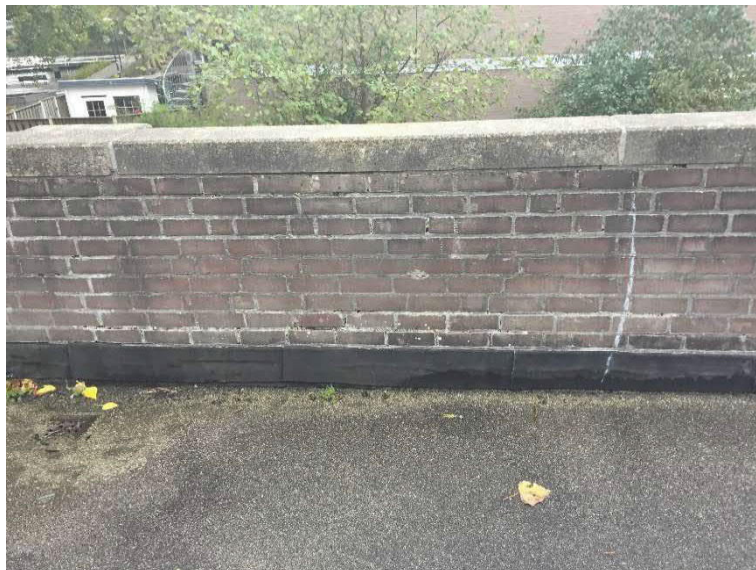
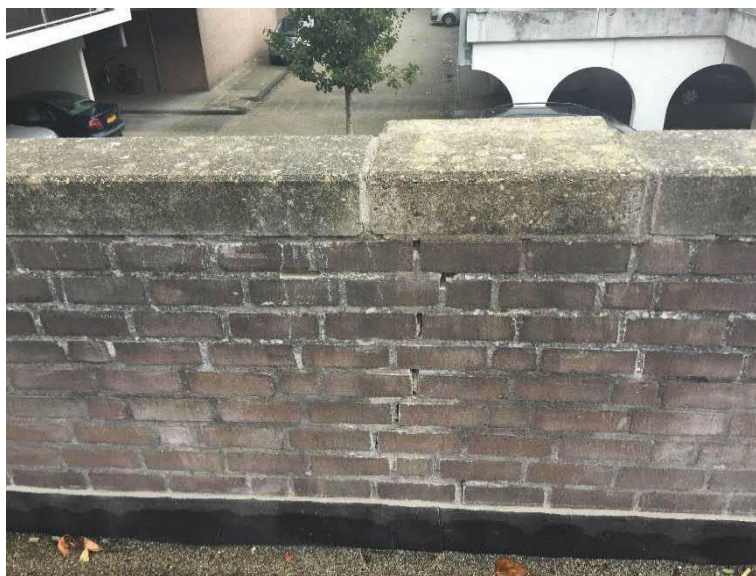
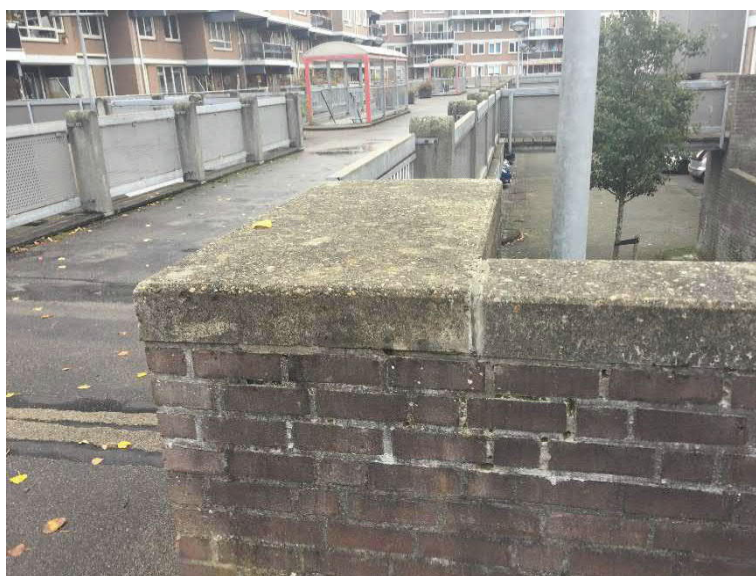
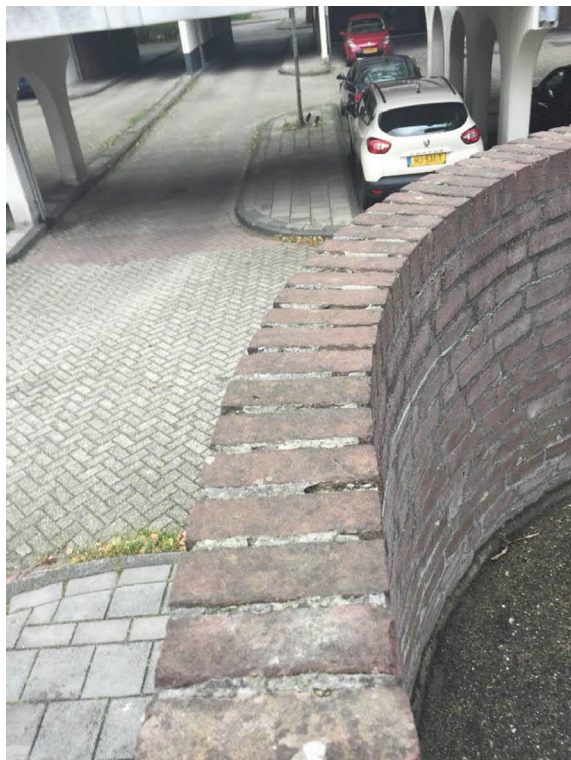
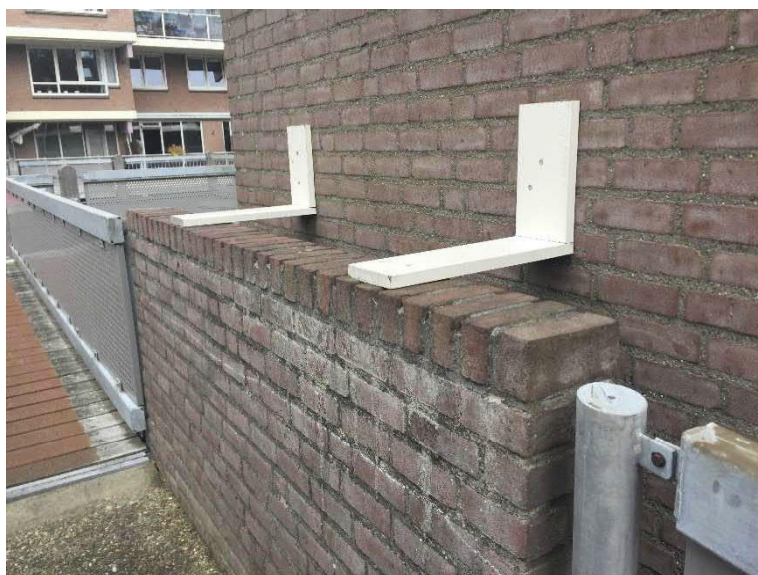
Het metselwerk ter plaatse van de borstweringen en trapopgangen/hellingbanen is op zich in redelijke staat. Plaatselijk zijn er wat stukken waarvan de voegen slecht zijn en over het algemeen zijn de liggende voegen van de rollagen slecht. Wij stellen voor het metselwerk te reingen, de slechte plekken te inventariseren en alleen die plekken opnieuw te voegen. Daar waar dekstenen geplaatst zijn dienen de dilataties opnieuw gekit te worden. Bij de hellingbaan tegenover Prattenburg 73-115 staat een metselwerk borstwering helemaal los. Wij adviseren om dit stukje te slopen en opnieuw op te metselen.

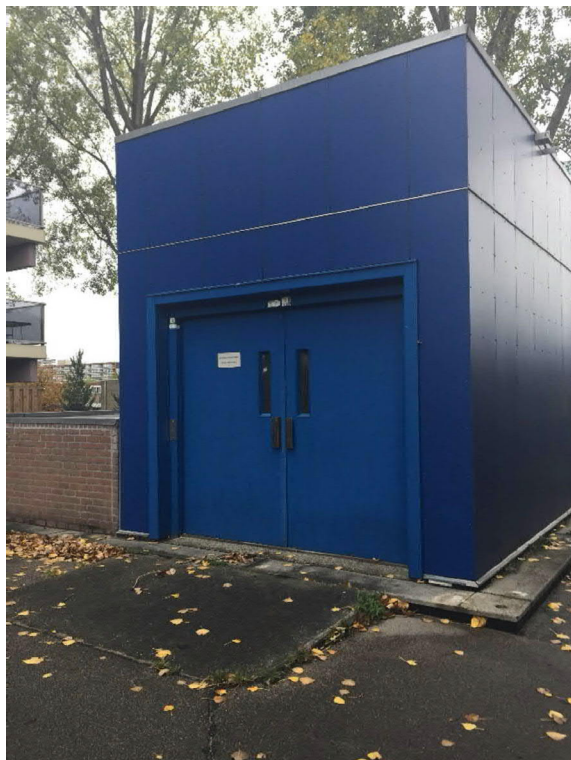
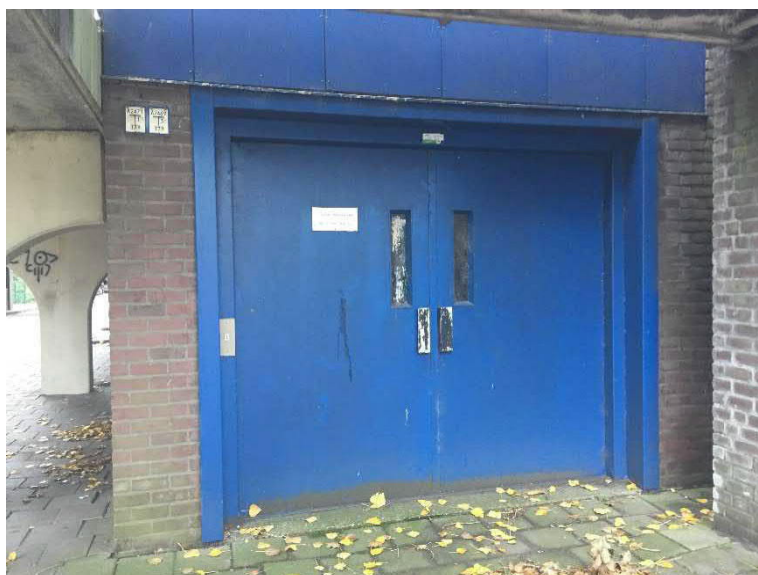
De panelen rond de lift zijn kunststof en zijn alleen vervuild. De conservering van de liftdeuren en kozijnen is einde levensduur. Wij adviseren om de ombouw van de lift te reinigen en de deuren/kozijnen te schilderen (vooraf chroom VI onderzoek nodig).
