Vlaamseweg; vaststellen definitief ontwerp

## **Vlaamseweg**

### **Boomonderzoek in verband met verbreden van de paden**

Projectnummer : P08057  
Datum : 2 juni 2008

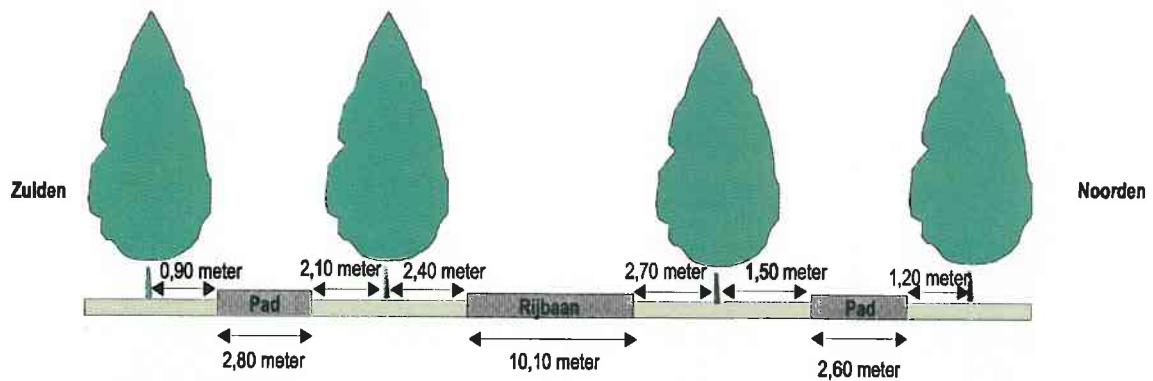
Figuur 1: afstand bomen tot paden

Op de onderstaande tekening wordt aangegeven hoever de bomenrijen van de paden en rijbaan afstaan.

Bij de bomen aan de zuidzijde van de rijbaan (zie dwarsdoorsnede profiel op pagina 4) kan het pad uitsluitend aan de rechterzijde (dus richting de rijbaan) worden verbreed. De maximale uitbreiding bedraagt 100 cm.

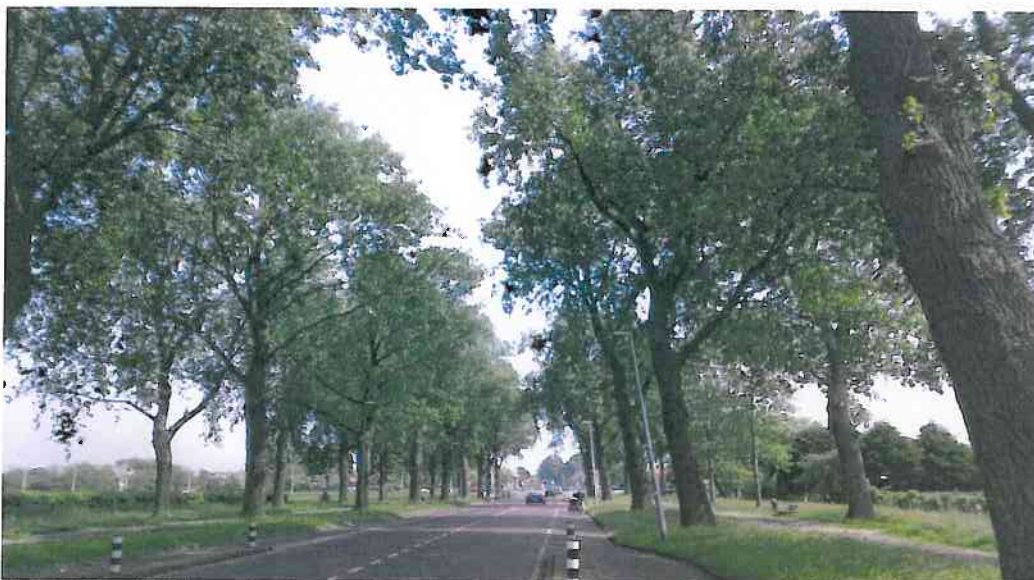
De volwassen populieren staan in een brede grasberm en vertonen een redelijk groei. Bij de drie halfwas bomen is de groei en conditie als goed beoordeeld. De noordelijke bomenrij is intact; in de overige rijen zijn meerdere bomen uitgevallen.

Foto 1: Overzicht Vlaamseweg

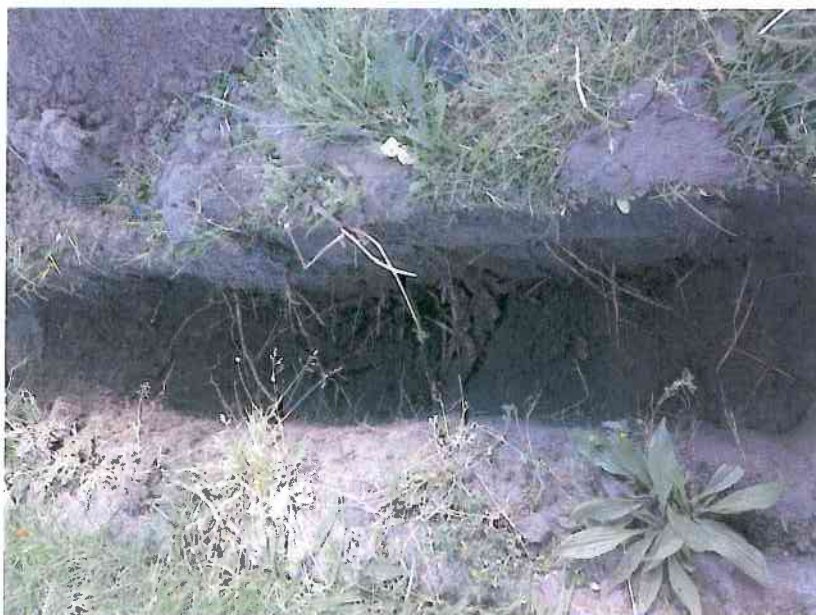
De bodemopbouw is over het gehele traject vrij uniform. De eerste 15 cm direct onder het maaiveld bestaat uit matig fijn, humeus zand. Tussen de 15 en 75 centimeter minus maaiveld (cm-mv) bestaat het pakket uit matig fijn, matig humeus zand. Daarna gaat deze laag over in matig fijn, humusarm zand.

Vanaf 70 cm-mv zijn gleyverschijnselen aangetroffen. Deze roestverschijnselen geven aan dat dit de hoogste grondwaterstand is die hier bereikt wordt. Vanaf 75 centimeter diepte is de bodem gereduceerd (vrijwel permanent met water verzadigd en zuurstofloos). Het grondwater staat op 1,20 meter onder het maaiveld.

Foto 2: Profielsleuf tussen bomen en asfaltpad

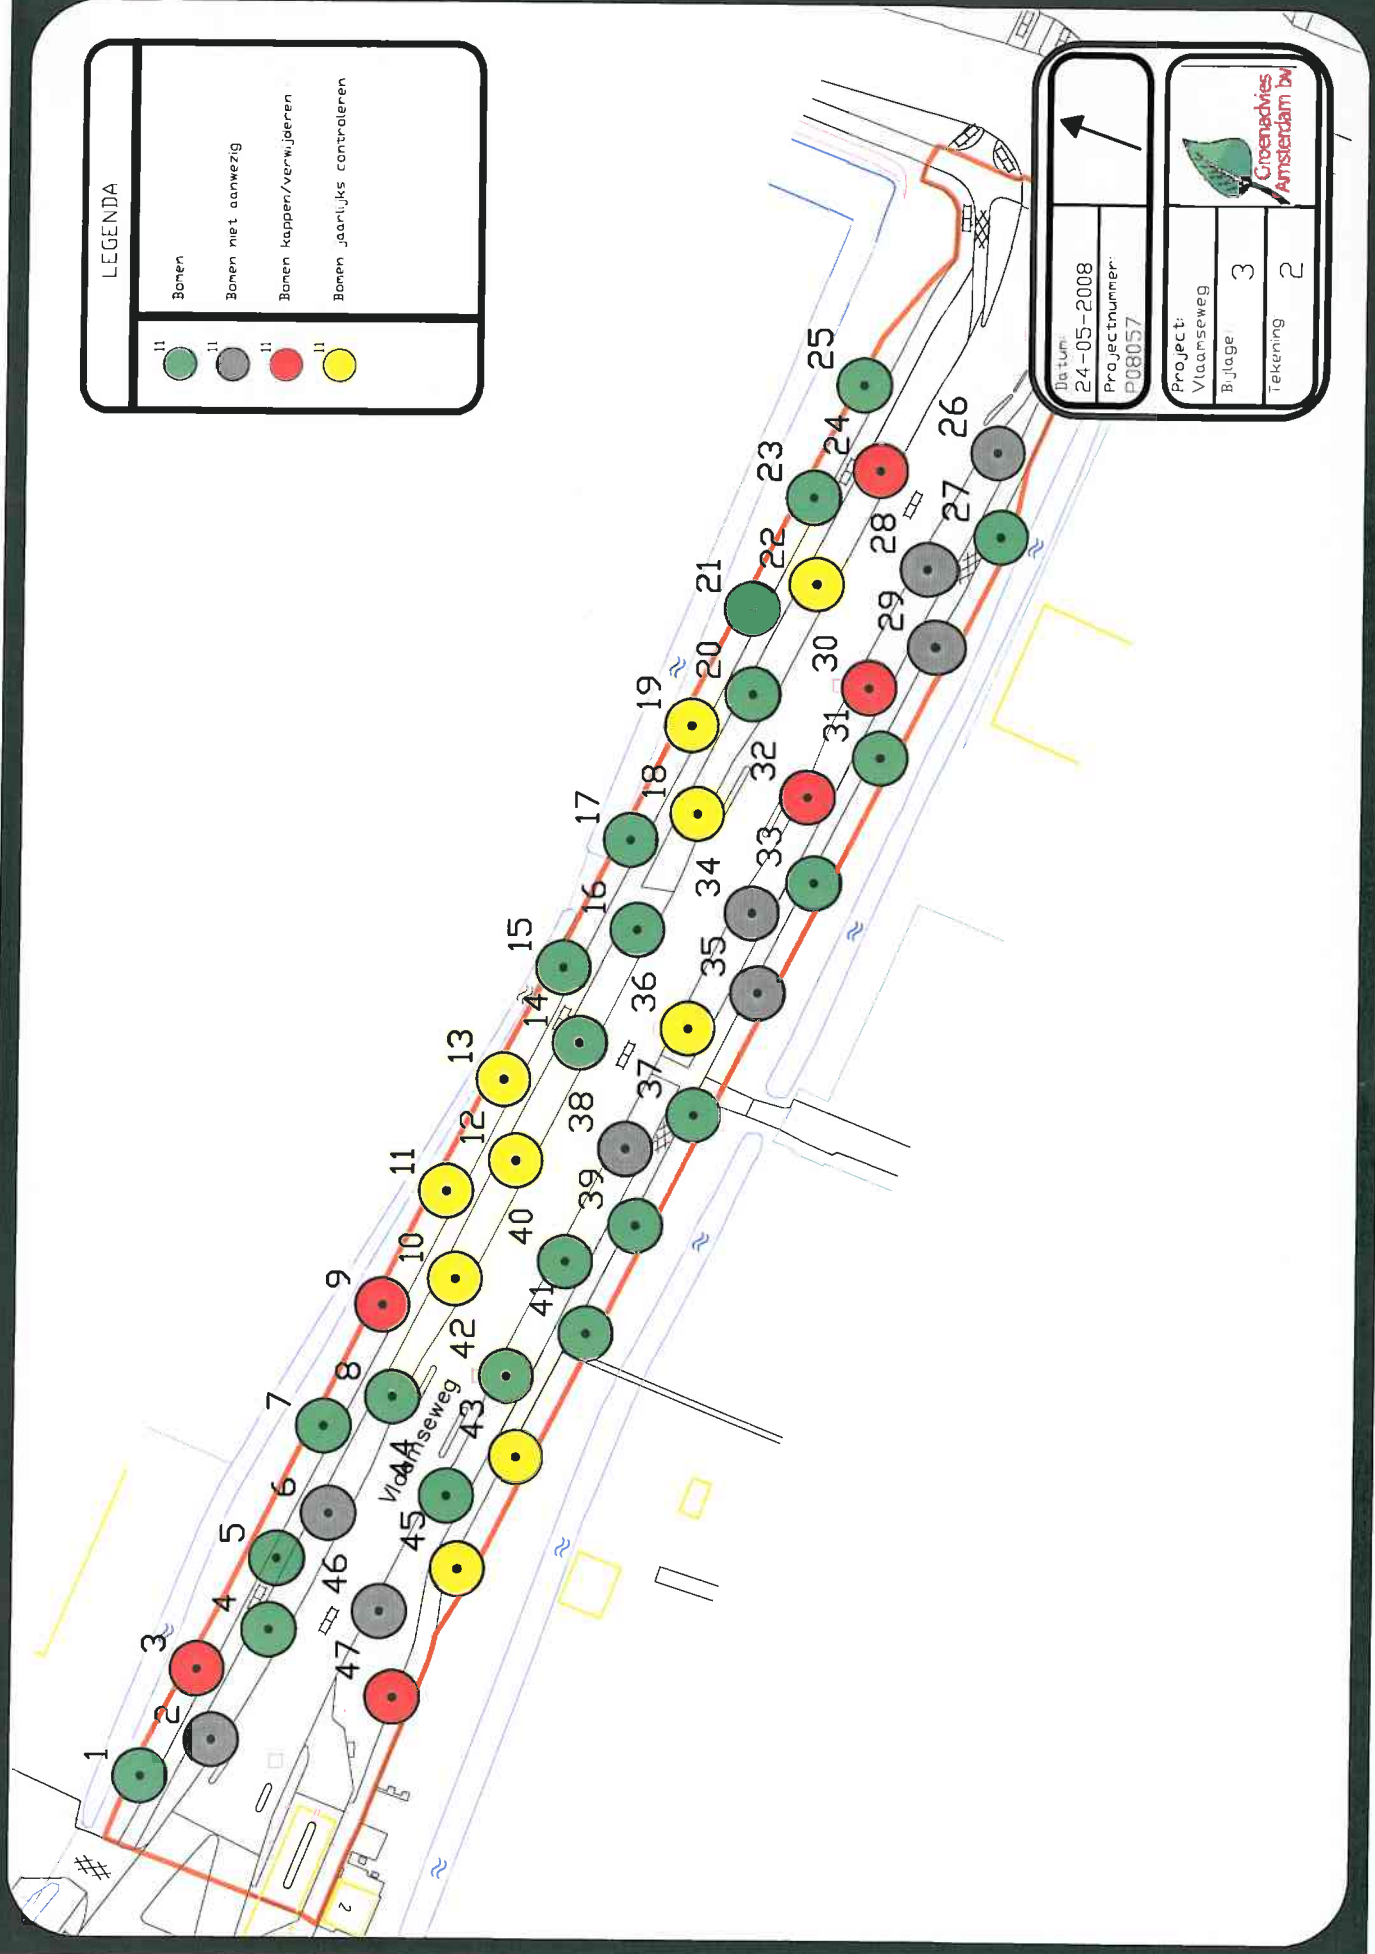
**Adviestekening**

Uit de bovengrondse beoordeling blijkt dat de bomen 3, 9, 24, 30, 32 en 47 een verticale stamscheur hebben. Als gevolg daarvan is er een reëel risico op het verder scheuren en breken van de stam tijdens storm. We adviseren daarom om deze bomen te verwijderen. Daarnaast is bij tien populieren een inrottende stambeschadiging aangetroffen waarbij de rotting een dusdanige omvang heeft dat deze jaarlijks gecontroleerd dient te worden. Wanneer uit de controles blijkt dat de restwand te dun wordt, zullen ook deze bomen vervangen moeten worden. Verwacht wordt dat deze bomen binnen 5 jaar vervangen moeten worden. In bijlage 3 zijn de bomen die vervangen dienen te worden of jaarlijks gecontroleerd moeten worden met een aparte kleur aangegeven.

Gezien het feit dat binnen 5 jaar meer dan de helft van de bomen vervangen dient te worden en het regelmatig uitbreken van zware takken zal blijven doorgaan, is het aanbevelingswaardig om, gezien de veiligheid voor de omgeving, het gehele bestand binnen 5 jaar te vervangen. Gezien de huidige plannen voor de renovatie van het wegprofiel ligt het voor de hand om dit te combineren met het verwijderen van de bomen.
