Onderwerp
Restauratie Melkbrug

Gemeente Amsterdam
Ingenieursbureau

Restauratie Melkbrug

Adviesrapport onderzoek haalbaarheid

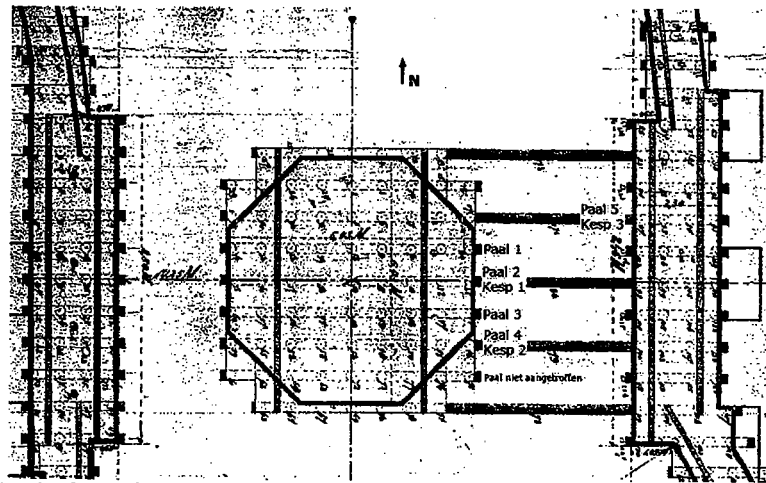
Fig.1: palenplan met beproefde palen en kespen

Figuur 1 geef het palenplan weer met de locaties van de onderzochte palen en kespen.

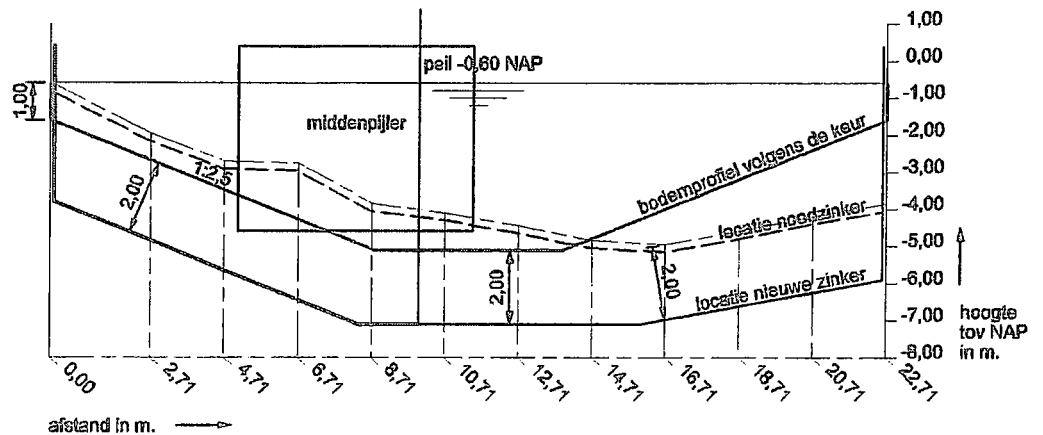
In bovenstaande dwarsprofiel van de bodem is duidelijk te zien dat de westzijde van de middenpijler de fundering bereikbaar is en de landhoofden en de oostelijke zijde in het bodemprofiel is gelegen.

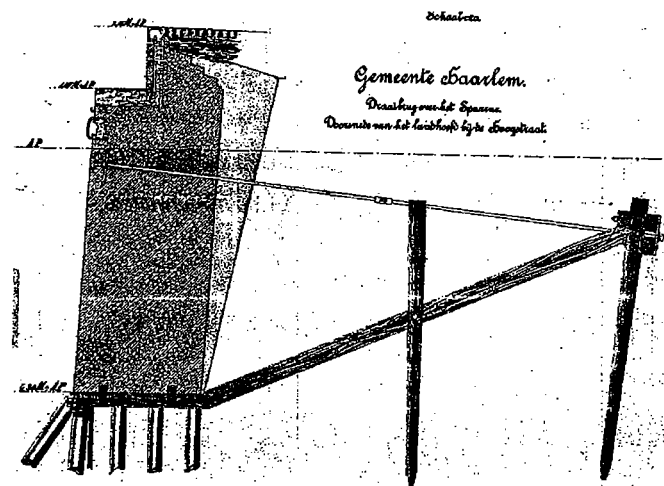
Fig. 4: oostelijk landhoofd

Het oostelijke landhoofd is een type gewichtsmuur. Het principe is dat de horizontale kracht uit de grond wordt opgenomen door het gewicht van de constructie. Bij het oostelijk landhoofd zijn tevens ook ankers en ankerpalen aangebracht voor het opnemen van de horizontale belastingen.

Uit het funderingsonderzoek dat is omschreven in het constructiedossier is 1 paal onderzocht, deze paal is een hardhouten paal en is niet of nauwelijks aangetast. De overige palen konden niet worden onderzocht in verband met de aanwezigheid van slib en puin.

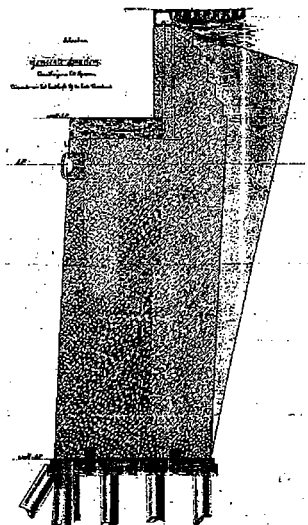
Het westelijk landhoofd is een type gewichtsmuur. Het principe is dat de horizontale kracht uit de grond wordt opgenomen door het gewicht van de constructie. Bij het westelijk landhoofd zijn geen ankers aangebracht waarschijnlijk vanwege de geringere te keren hoogte.

Uit het funderingsonderzoek dat is omschreven in het constructiedossier is gebleken dat de fundering niet toegankelijk is in verband met de aanwezigheid van slib en

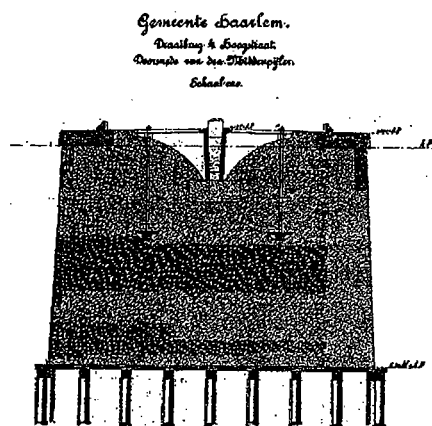
Fig. 3: middenpijler

Vier palen die zijn omschreven in het funderingsonderzoek (ziedat het constructiedossier, ref.7?) zijn onderzocht. Alle vier de palen bevonden zich aan de oostzijde van de middenpijler. De palen aan de westzijde waren niet toegankelijk in verband met de aanwezigheid van slib en puin.

De houtsoort van de palen is zoals gebruikelijk in die tijd variabel, waarbij grenen, eiken en hardhout (basralocus) door elkaar zijn gebruikt. Van de onderzochte palen waren 3 palen van grenen en waren allen ernstig aangetast.
