## **Onderzoeksrapportage**

Groentoets Italiëlaan Haarlem

Jozé 't Hoen  
9 maart 2016

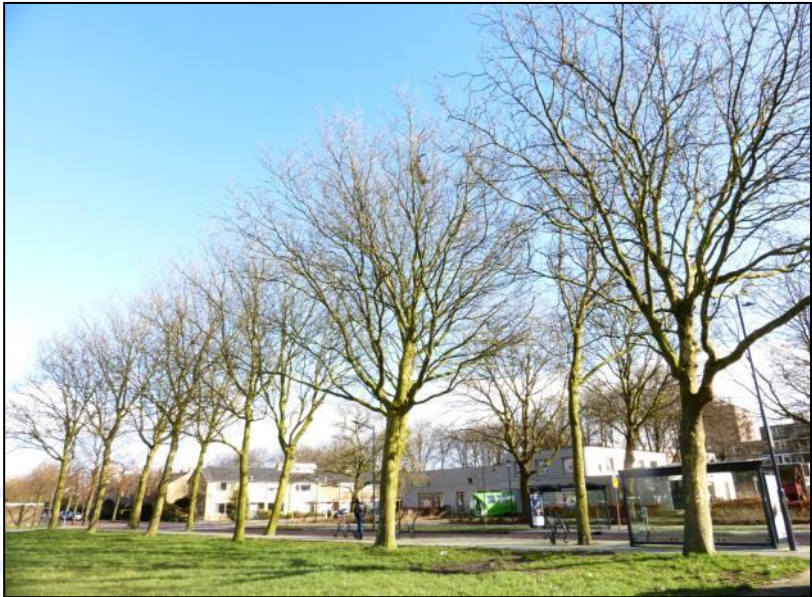
De elf platanen (*Platanus x hispanica*) betreffen forse, beeld-bepalende bomen (zie **foto 1**). Vijf staan in het trottoir, zes in het grasveld. Aan de overzijde van de laan staan nog drie platanen met een vergelijkbare habitus. De stamdoorsnedes variëren tussen de 40 en 60 cm. De kroondoorsnedes variëren van 6 tot 13 meter.

**Foto1:** platanen langs de Laan van Angers

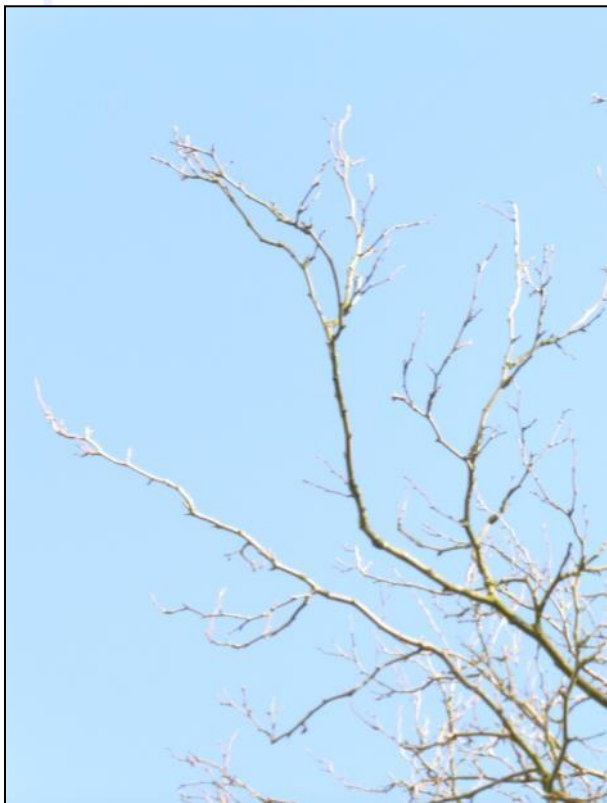
De condities van de platanen is momenteel redelijk tot matig. Het trottoir is recent opnieuw bestraat. Bij deze renovatie zijn wortels beschadigt wat de waarschijnlijke oorzaak is van de mindere conditie dan mag worden verwacht bij dergelijk grote bomen. Platanen staan bekend als goed regeneratief. De verwachting is dat de bomen na enige jaren weer zullen verbeteren in conditie (zie **foto 2**).

**Foto 2:** verminderde scheutontwikkeling

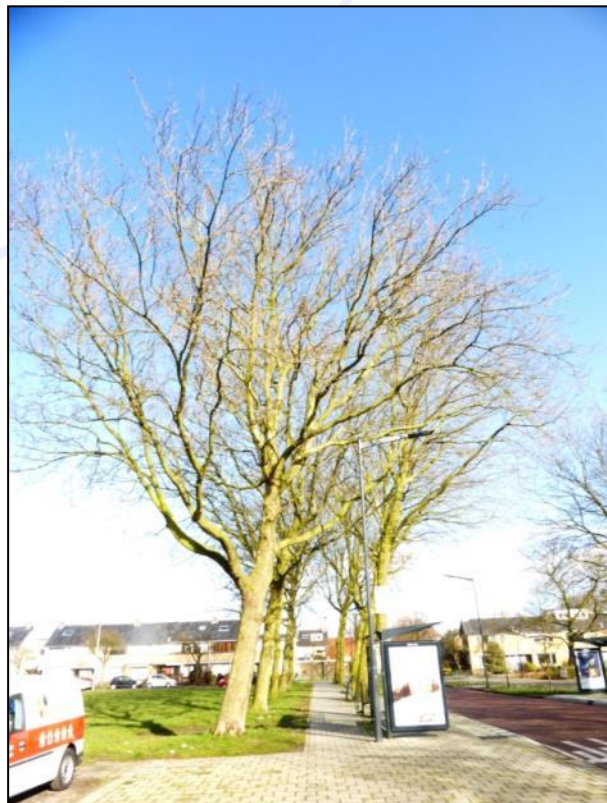
De platanen hellen iets over naar het oosten. Dit betreft geen scheefstand maar scheefgroei als gevolg van heersende westenwind (zie **foto 3**).

**Foto 3:** scheefgroei

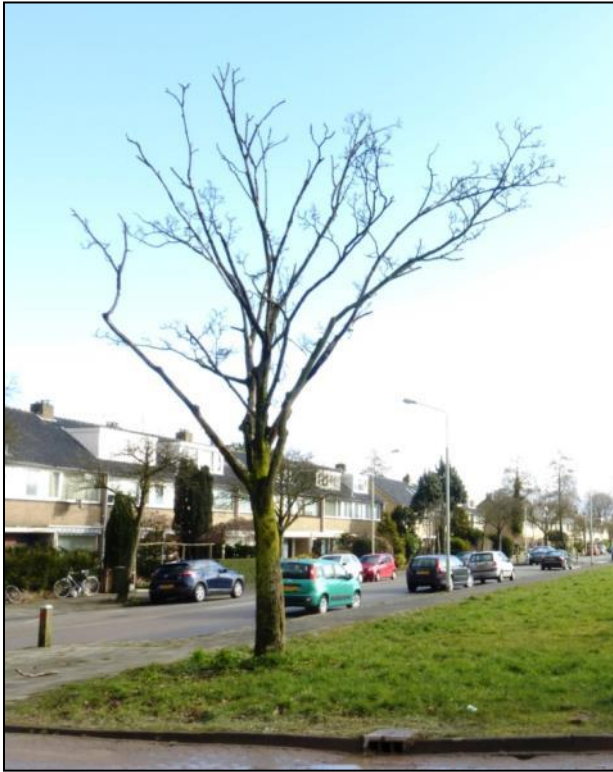
De zeven esdoorns (*Acer pseudoplatanus*) staan aan de rand van het grasveld. Van deze bomen zijn er twee dood, twee verkeren in een slechte conditie en de overige drie in een matige conditie (zie **foto 4a** en **b**).

Esdoorn is een boomsoort die slecht kan tegen veranderingen in de groeiplaats. Als gevolg van de sloop van de huizen in 2007 hebben veel wortels onherstelbare schades opgelopen. De hele bomenrij heeft een slechte toekomstverwachting.

**Foto 4a:** slechte conditie

**Nee** de bomen hebben in de huidige omstandigheden al een lage toekomstverwachting. Hierom wordt geadviseerd deze bomen niet te behouden en niet in ze te investeren.

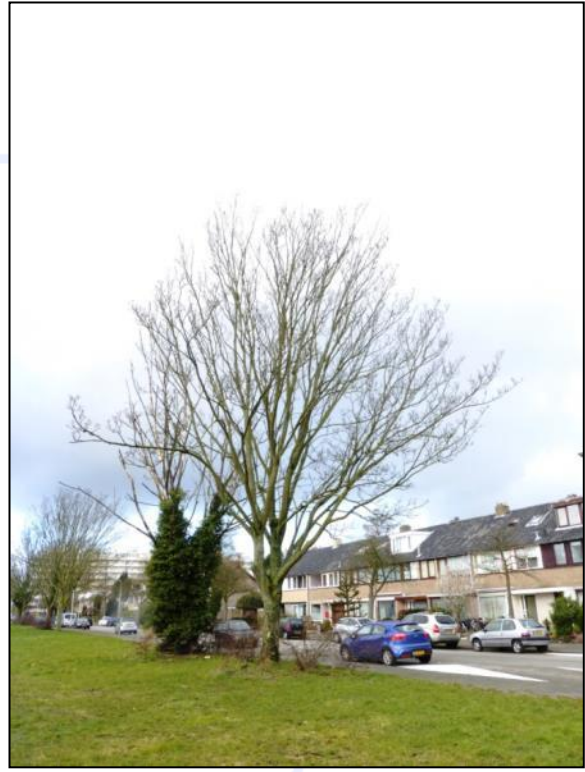
**Foto 4b:** matige conditie en erachter een dode boom grotendeels overwoekerd door klimop

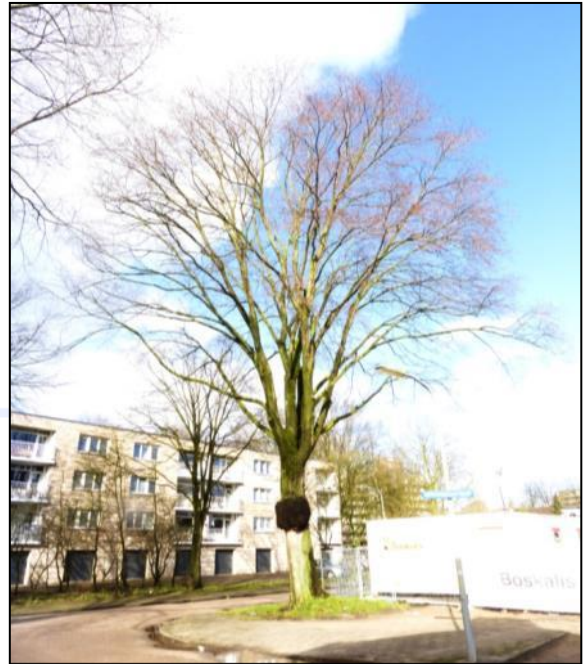
Foto 5: Huntingtoniep

Dit betreft een zeer forse en beeldbepalende boom in de rand van het grasveld. Deze Huntingtoniep (*Ulmus x hollandica* 'Vegeta') is een onderdeel van een groep iepen met vergelijkbare habitus aan weerszijde van de Stockholmstraat. Vergelijkbare iepen zijn op meerdere plaatsen over de Europawijk te vinden. De boom verkeert in een redelijk tot goede conditie.

Op vier meter hoogte op de stam bevindt zich een forse vergroeiing. Dit is een onschuldige woekering. Het geeft geen vermindering van de mechanische kwaliteit van de boom, noch vermindert het de conditie. Sommigen zullen een dergelijke vergroeiing ontsierend vinden, anderen zullen het juist zien als een esthetische aanwinst.

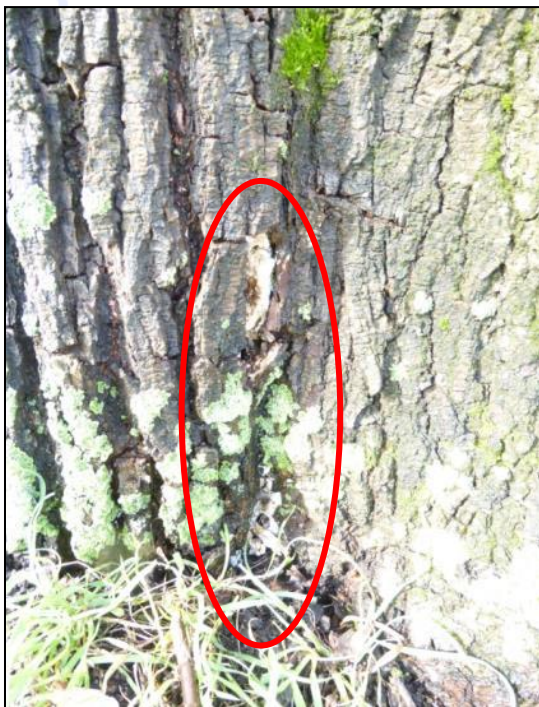
Aan de oostzijde bevindt zich op maaiveldhoogte een rotting tussen twee wortelaanzetten (zie **foto 6**). De rotting betreft een witrotting. Er zijn geen vruchtlichamen van (parasitaire) zwammen aangetroffen nabij de boom. De rotting is op het breedste deel 20 cm breed en maximaal 30 cm diep. Het betreft vooralsnog een beperkte rotting bij een stamvoet van ruim 90 cm doorsnede op maaiveldhoogte. In dit stadium maakt het de boom een attentieboom, echter (nog) geen risicoboom. Gezien de behoorlijke conditie waarin de boom zich bevindt wordt de boom geacht voldoende reactiehout te maken en heeft de boom vooralsnog een redelijke toekomstverachting.

Foto 6: rotting stamvoet

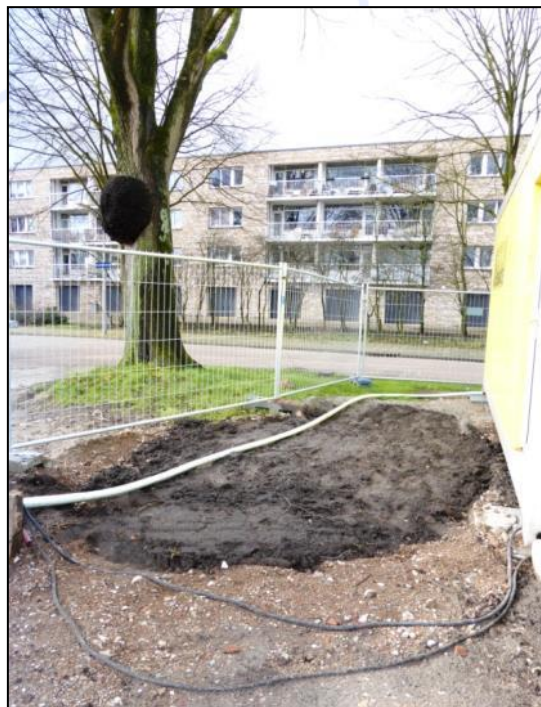
Op het bouwdepot van Boskalis is de toplaag van de grond geroerd (zie **foto 7**). Er zijn enige afgerukte dunne wortels aangetroffen. Er is verzuimd bij het inrichten van het depot een boombeschermende zone te creëren voor deze boom.

Foto 6: geroerde grond bouwdepot

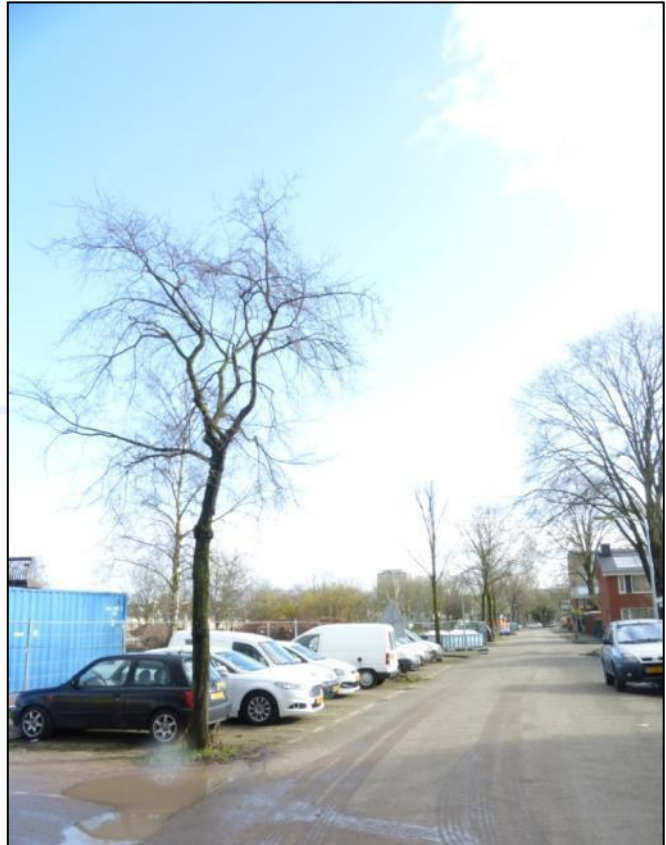
Foto 7: iepen Kopenhagenstraat

Dit betreffen iepen (*Ulmus x hollandica*) met allen een zogenaamde 'kwarrende' groeivorm. Door een gebrekkige groeiplaats staan de bomen al jaren stil in hun groei. Er is een kans dat ze dezelfde leeftijd hebben als de eerder genoemde iep en tot dezelfde cultivar behoren, echter door hun slechte groeiplaats hebben zij niet kunnen uitgroeien. Een paar iepen hebben een matige tot slechte conditie, zij hebben een matige toekomstverwachting. De overige iepen kunnen naar verwachting nog jaren in leven blijven, echter zij hebben ook al jaren geen toename in hun kroonvolume en hebben een lage esthetische waarde.

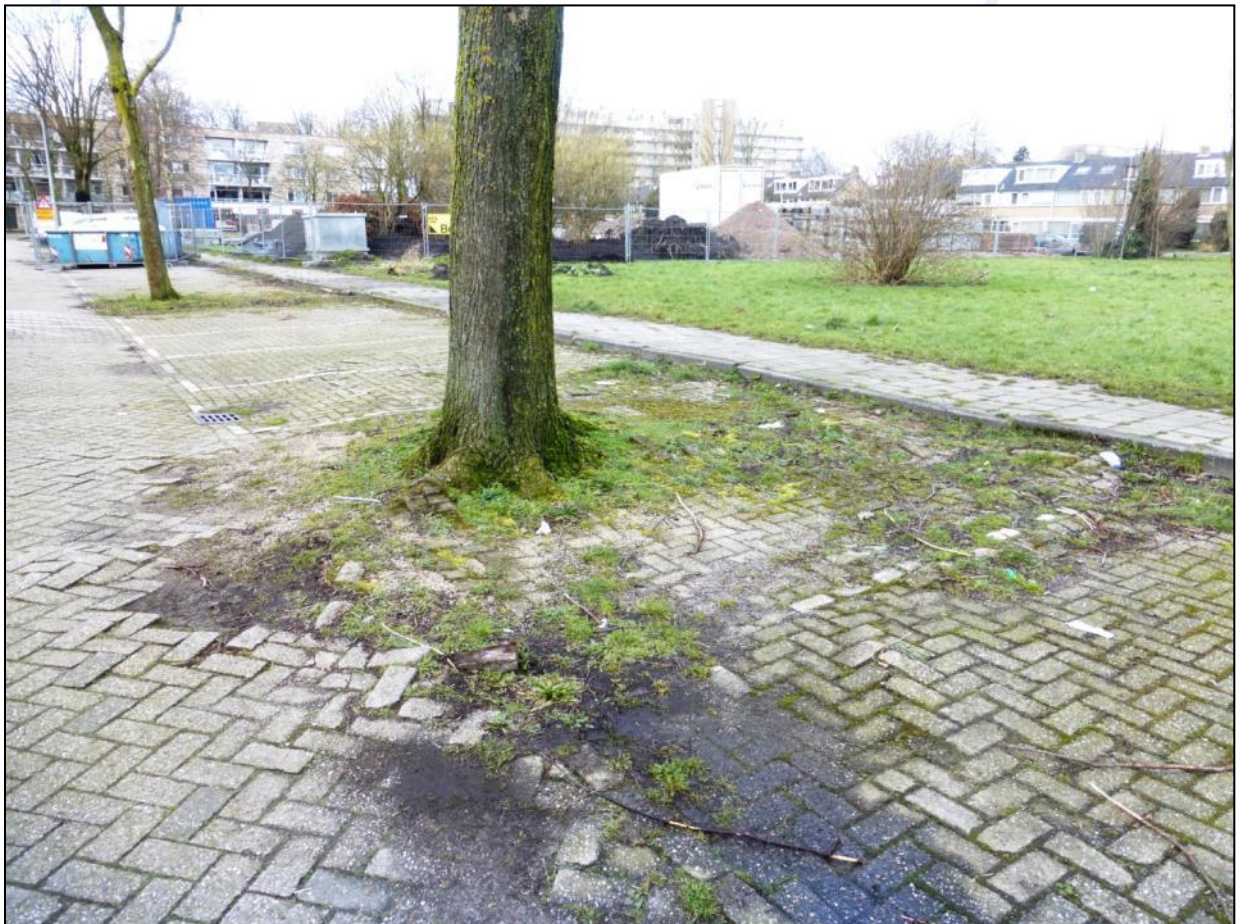
Als gevolg van zuurstofgebrek en vocht- en nutriëntentekort hebben de iepen een zeer oppervlakkig wortelgestel ontwikkeld. Alle iepen in de rij hebben opdruk van de verharding veroorzaakt. Bij drie bomen is de opdruk ernstig en bij drie andere bomen zeer ernstig (zie **foto 8**).

Foto 9: zeer ernstige opdruk verharding.

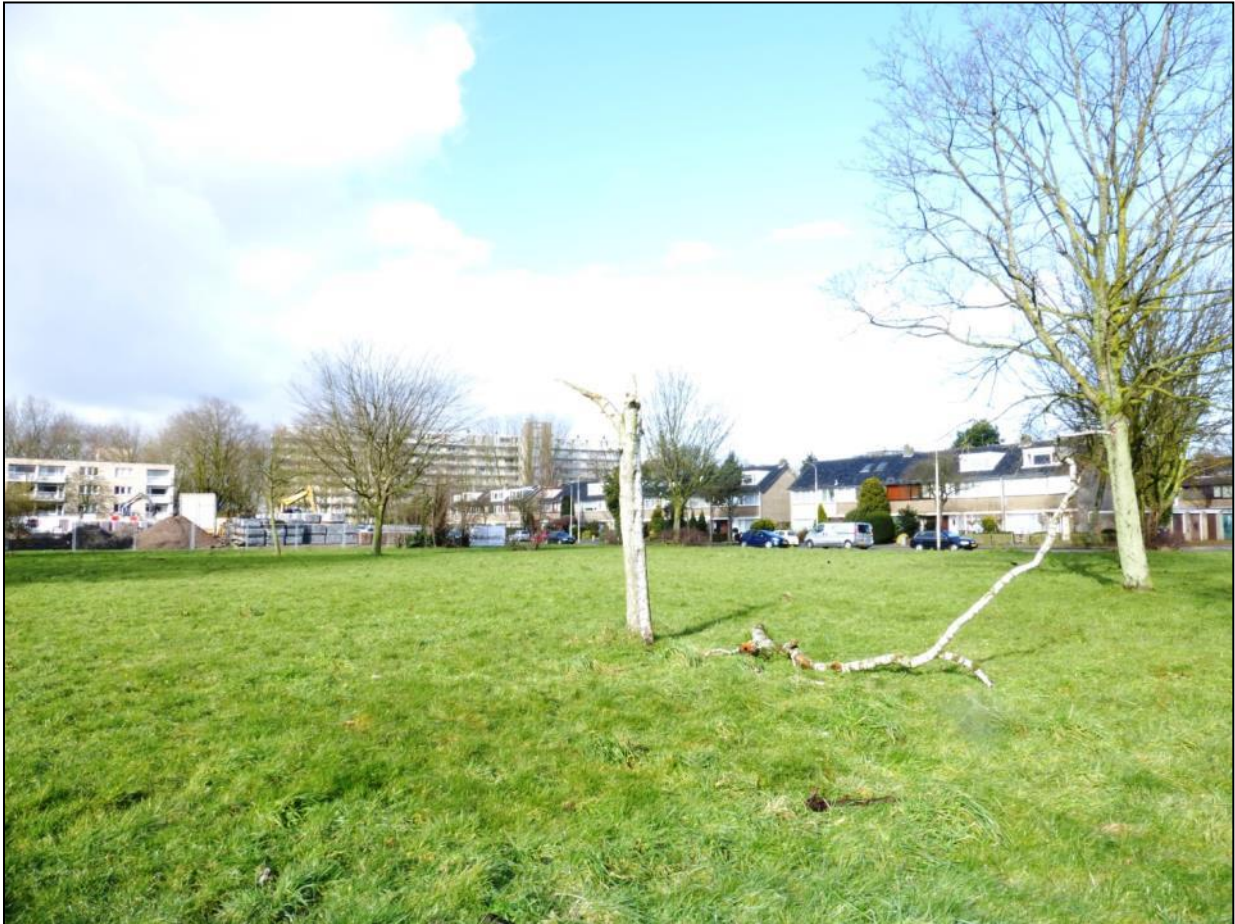
Op het terrein staan drie wilgen (*Betula pendula*), twee gewone esdoorns (*Acer pseudoplatanus*) en twee zilveresdoorns (*Acer saccharinum*). Eén berk is dood. De overige bomen verkeren in een overwegend matige conditie. Esdoorn en berk betreffen boomsoorten die slecht kunnen tegen veranderingen in de groeiplaats. Als gevolg van de sloop van de huizen in 2007 hebben veel wortels onherstelbare schades opgelopen. De berken hebben allen een slechte toekomstverwachting, de esdoorns hebben een matige toekomstverwachting.

**Foto 10:** in het midden de dode berk, ernaast en op de achtergrond bomen met een matige conditie.

**Nee** de bomen hebben in de huidige omstandigheden al een lage toekomstverwachting. Hierom wordt geadviseerd deze bomen niet te behouden en niet in ze te investeren.
