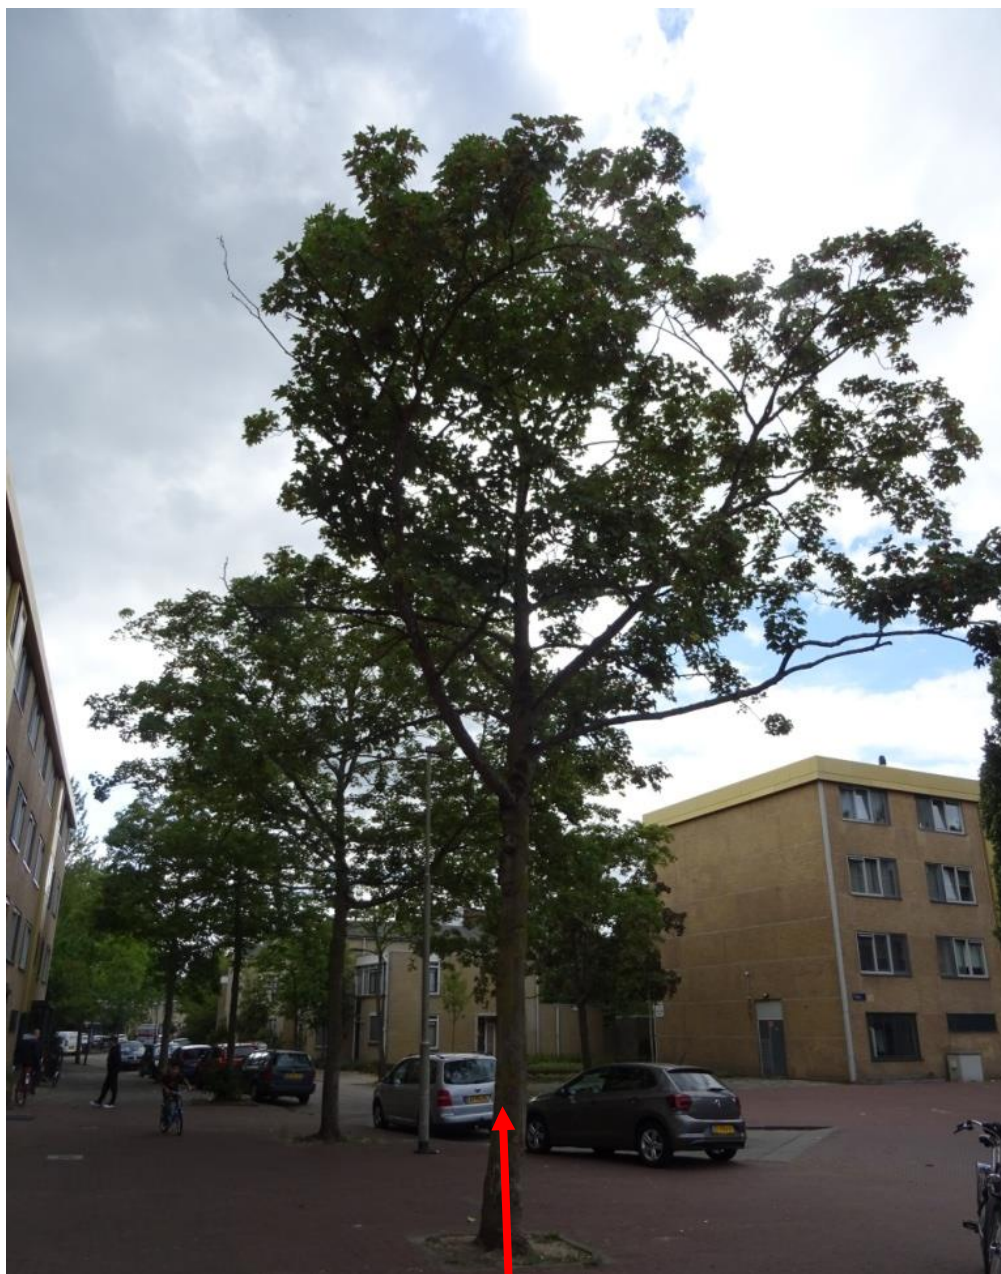
Foto van de boom

Aanleiding kap: Project verduurzaming bomenbestand Schalkwijk. De boom vertoont al jaren een slechte groei; daarnaast vindt twijg- en taksterfte plaats; circa 50% van het kroonvolume resteert; de boom heeft diverse stambeschadigingen.

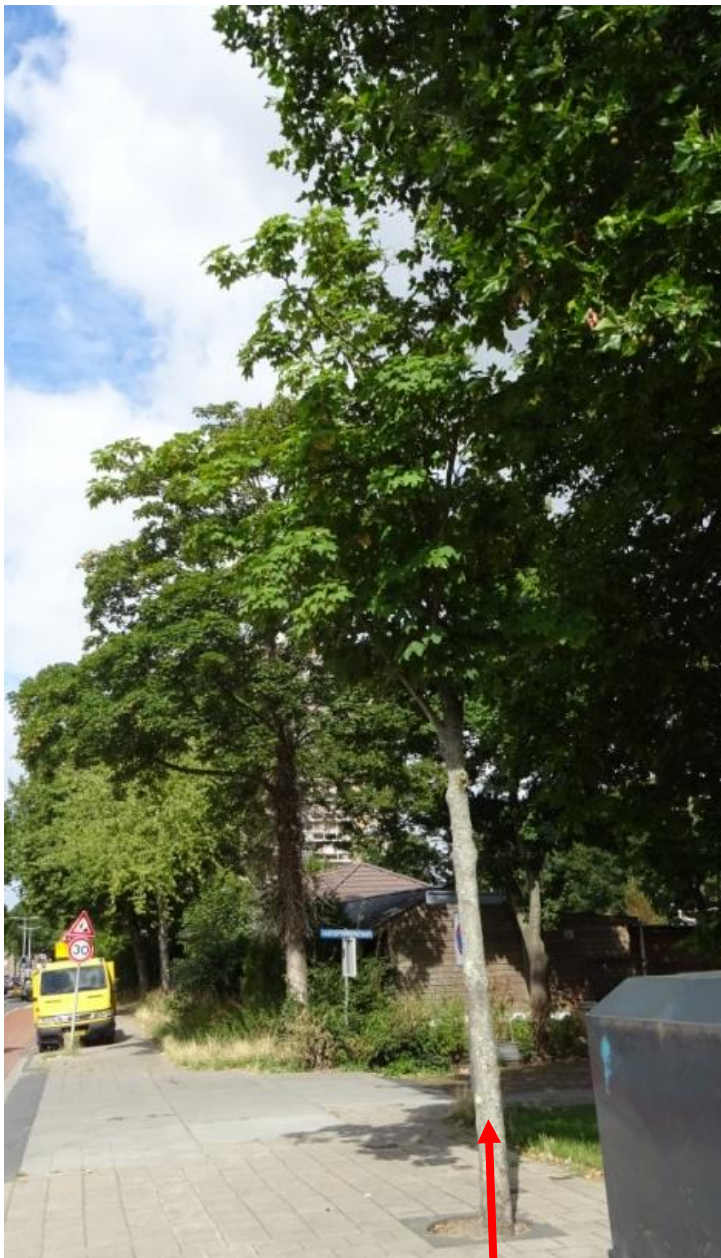
Foto van de boom

Aanleiding kap: Project verduurzaming bomenbestand Schalkwijk. De boom vertoont al jaren een matige groei; in de kroon vindt twijg- en taksterfte plaats; de boom staat onder de kroon van de buurboom (plataan) en kan daardoor niet volwaardig uitgroeien.

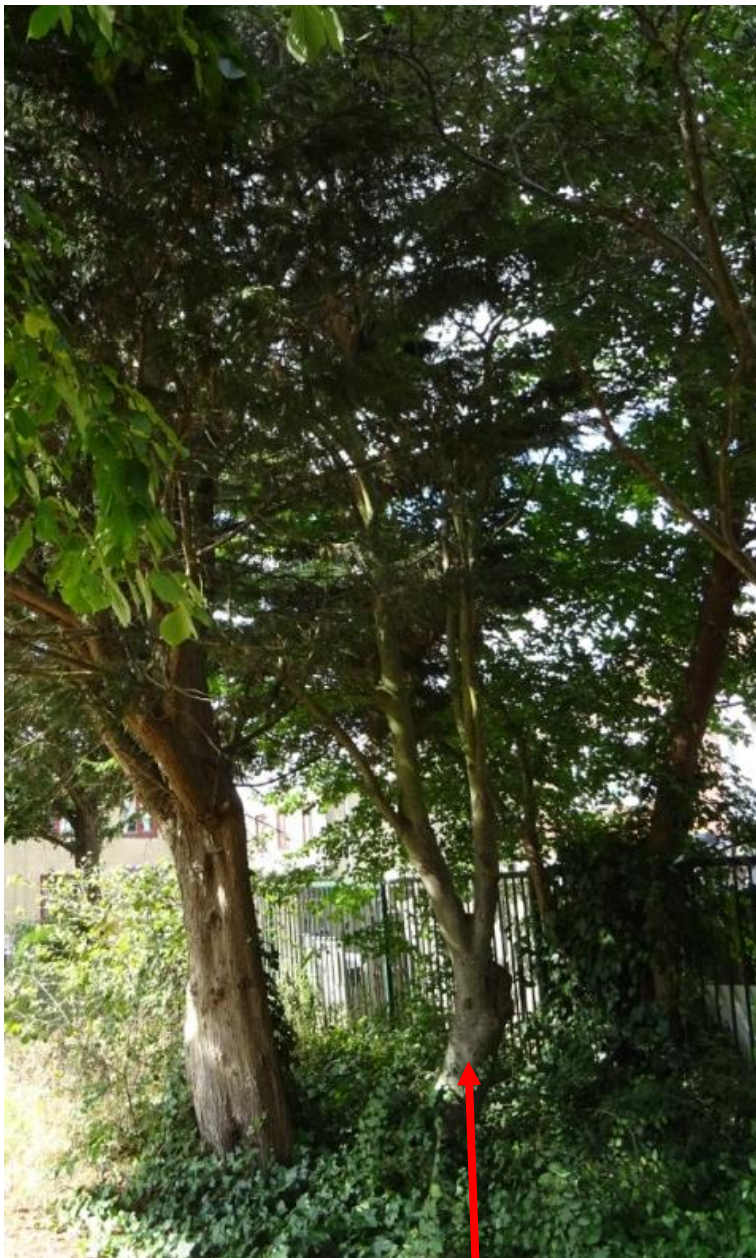
Foto van de boom

Aanleiding kap: Project verduurzaming bomenbestand Schalkwijk. De boom is bijna dood; in de kroon vindt twijg- en taksterfte plaats; de boom staat onder de kroon van de buurboom (conifeer); slechts 10% van het kroonvolume resteert.

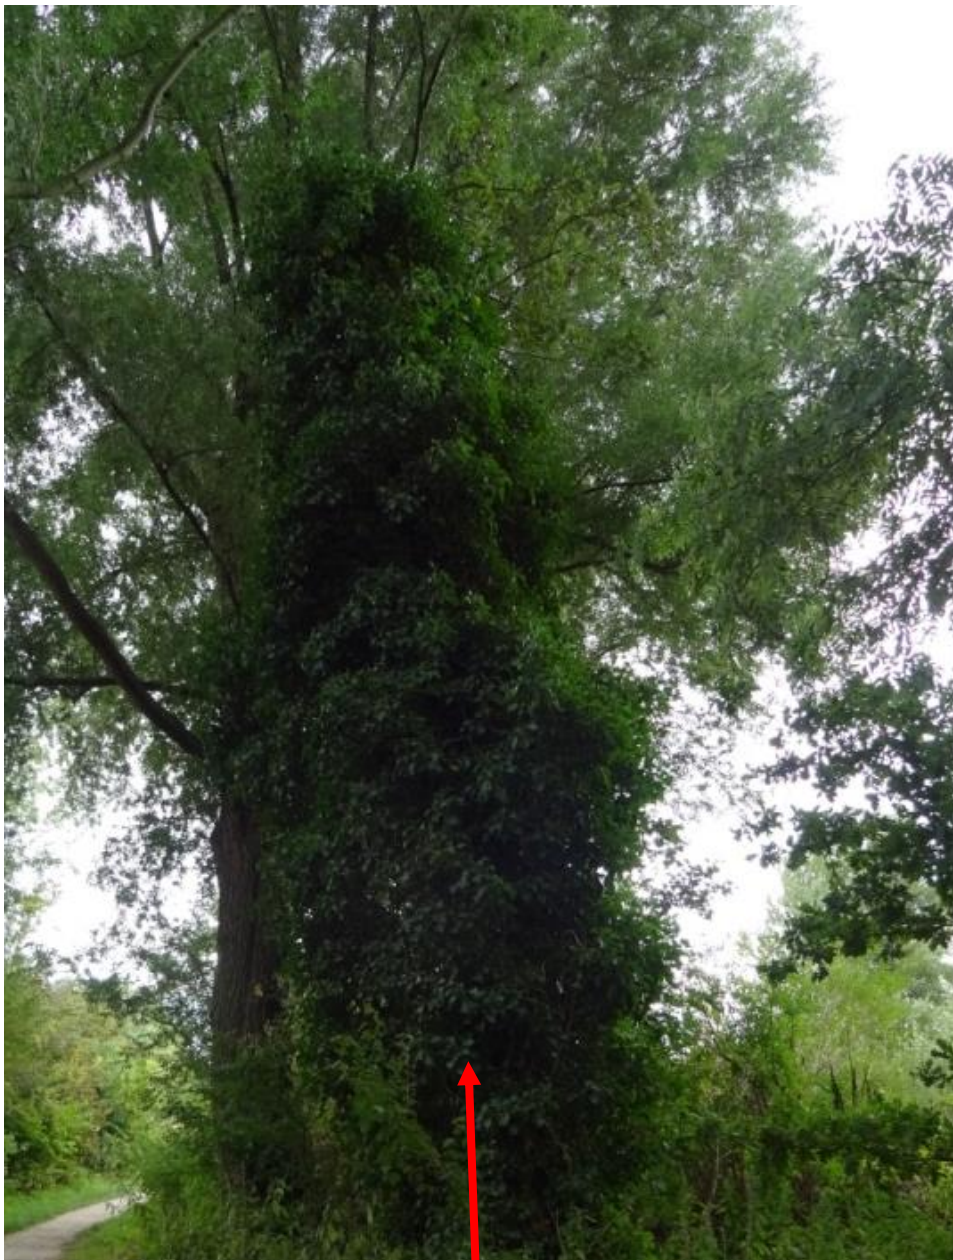
Foto van de boom

Aanleiding kap: Project verduurzaming bomenbestand Schalkwijk. De boom is overwoekerd door klimop; in de kroon heeft twijg- en taksterfte plaatsgevonden; 10% van het kroonvolume resteert; de boom staat scheef en kan over het wandelpad vallen.

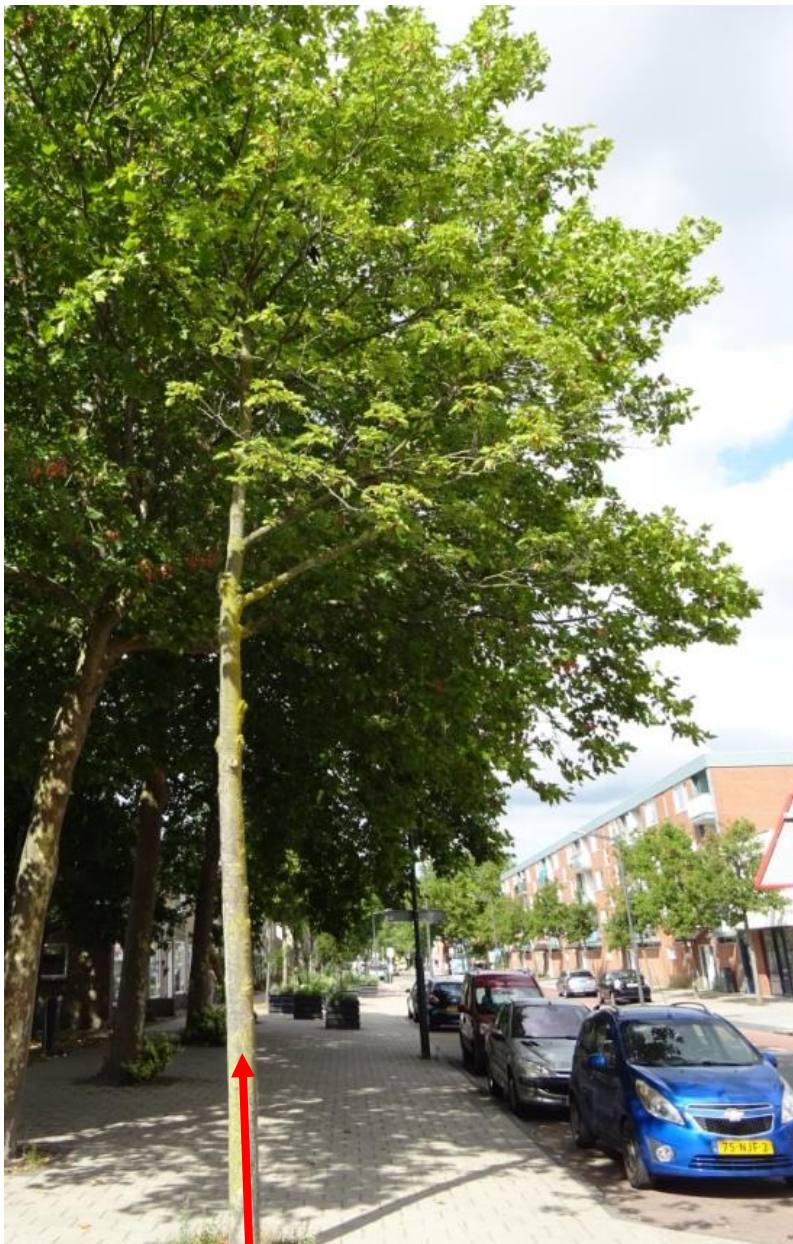
Foto van de boom

Aanleiding kap: Project verduurzaming bomenbestand Schalkwijk. De boom vertoont al jaren een matige groei; in de kroon vindt twijg- en taksterfte plaats; de boom staat onder de kroon van de buurboom (plataan) en kan daardoor niet volwaardig uitgroeien.
