Inspectie monumenten Nieuwe Energie

15 januari 2015

Opdrachtschrijving

Opname bouwkundige herstelwerkzaamheden/conserveringsmaatregelen ten opzichte van de punten uit de last onder dwangsom.

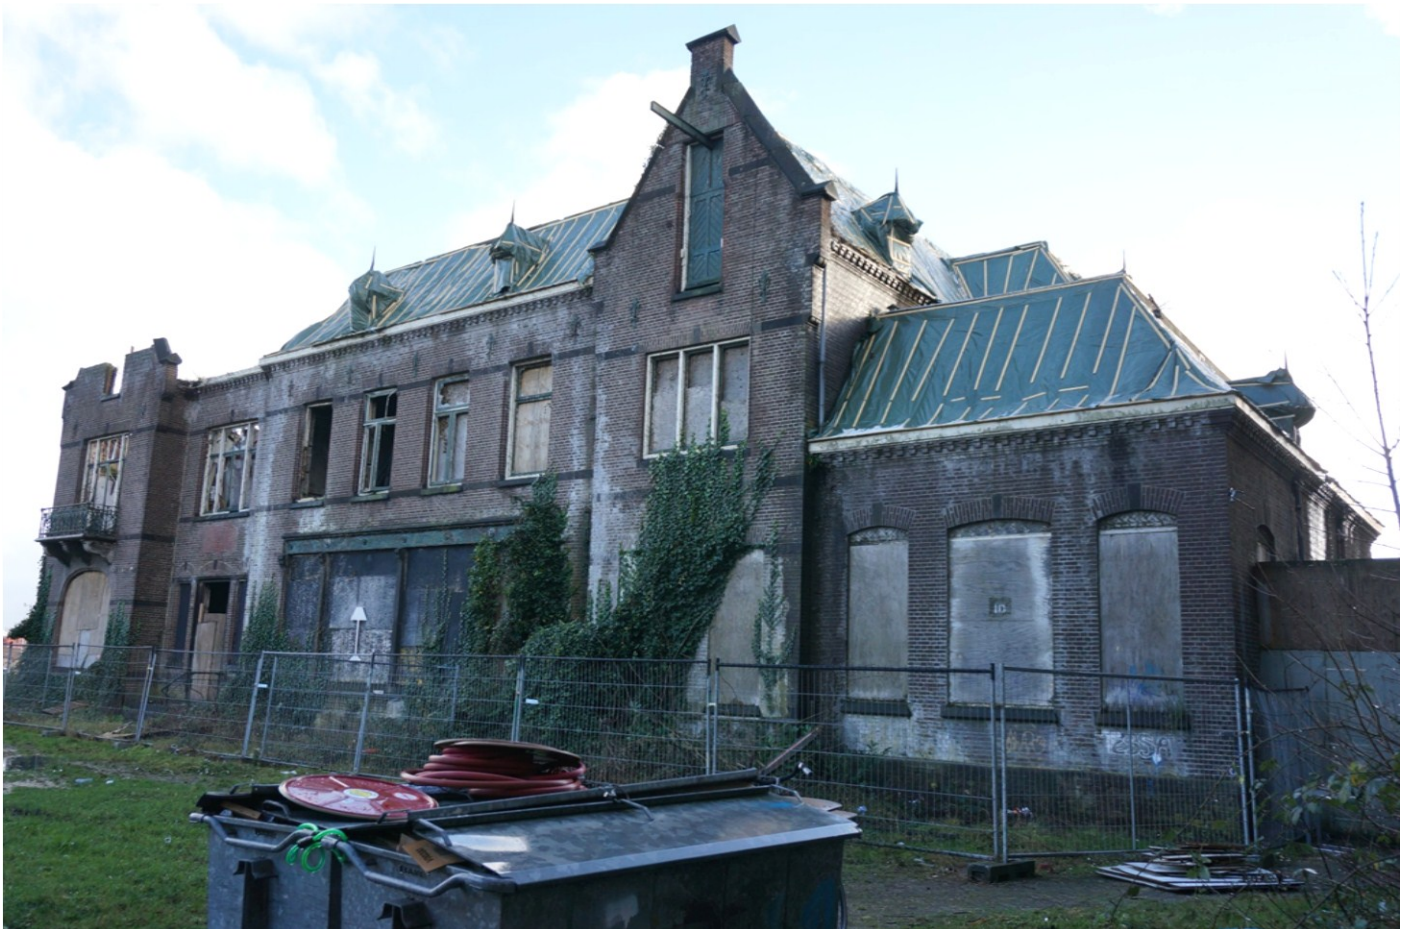
Directiekantoor:

- Het gehele gebouw documenteren (bouwhistorische opname).
-Uitgebreide bouwhistorische opname aanwezig met zwaartepunt op deel kopzijde (directiekamer).

- Aangetaste materialen en gevaarlijke onderdelen zo veel mogelijk verwijderen en opslaan (door zwam aangetaste onderdelen, losliggend metselwerk en dergelijke).
-Begroeiing gevels grotendeels verwijderd.
-Directiekantoor begaanbaar gemaakt door verwijderen puin.
-Materialen welke herbruikbaar zijn en kunnen dienen als voorbeeld voor reconstructie zijn opgeslagen

- Gevels en dak ondersteunen, door hulpconstructies waardoor deze zoveel mogelijk blijven staan en intact blijven.
-Kapconstructie ondersteund. Losliggende geveldelen verwijderd. Instortingsgevaar voldoende voorkomen.

- Herstellen van de dakconstructie of het aanbrengen van een tijdelijke overkapping om verdere schade te voorkomen
-Omloopkap dichtgezet met folie. Kopse kant (oostzijde) met ingestorte topgevels wordt niet overkapt/dichtgezet na overeenstemming met M. de Taverne (gemeente Haarlem). Uitgebreide bouwhistorische opname én veiligstelling bijzondere details, vervangen dit punt uit de opgelegde last.

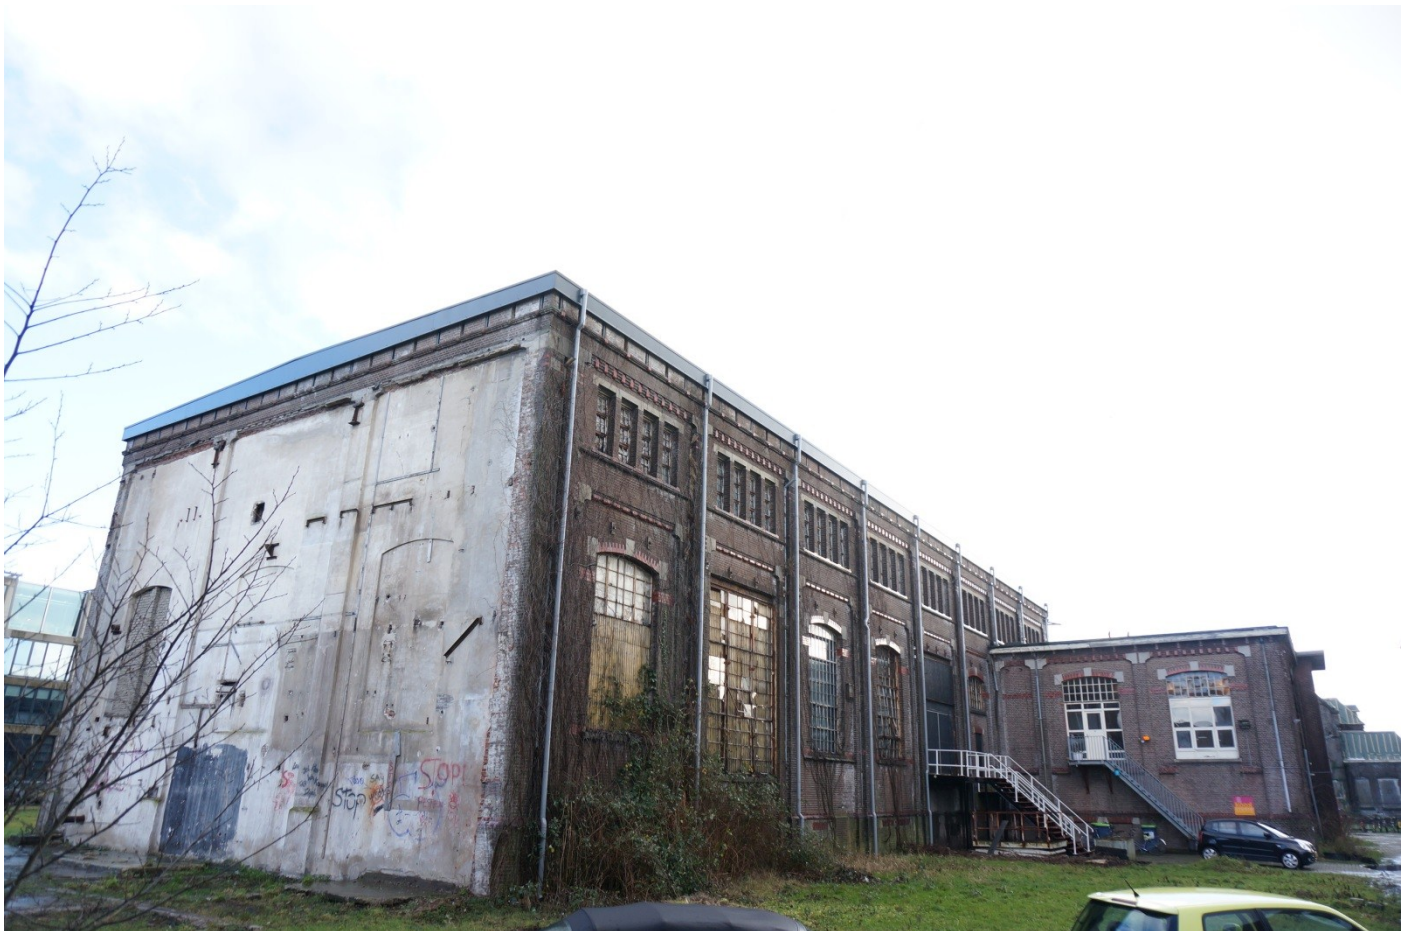
Turbinehal:

- Herstellen van de dakconstructie, goten en hemelwaterafvoer. Of het aanbrengen van een tijdelijke overkapping
-Tijdelijke overkapping, goten en hemelwaterafvoeren aangebracht (onder beheer Boei).
- Herstellen van uitgedrukt metselwerk en herstellen van roestende ankers en bouten.
-Geen actie ondernomen.
- Oplegging van stalen dakspanten conserveren.
-Geen actie ondernomen.
noot: door waterdichte kap Turbinehal is verdere degradatie dakspanten tegengegaan.
- Stalen ramen documenteren en opslaan.
-Geen actie ondernomen.

- Niet-monumentale kopzijde Turbinehal gesloopt. Zuiveringshal is hierdoor meer in zicht gekomen (exploitatievoordeel).
- Vluchttrappen zuidwestzijde Turbinehal vernieuwd.

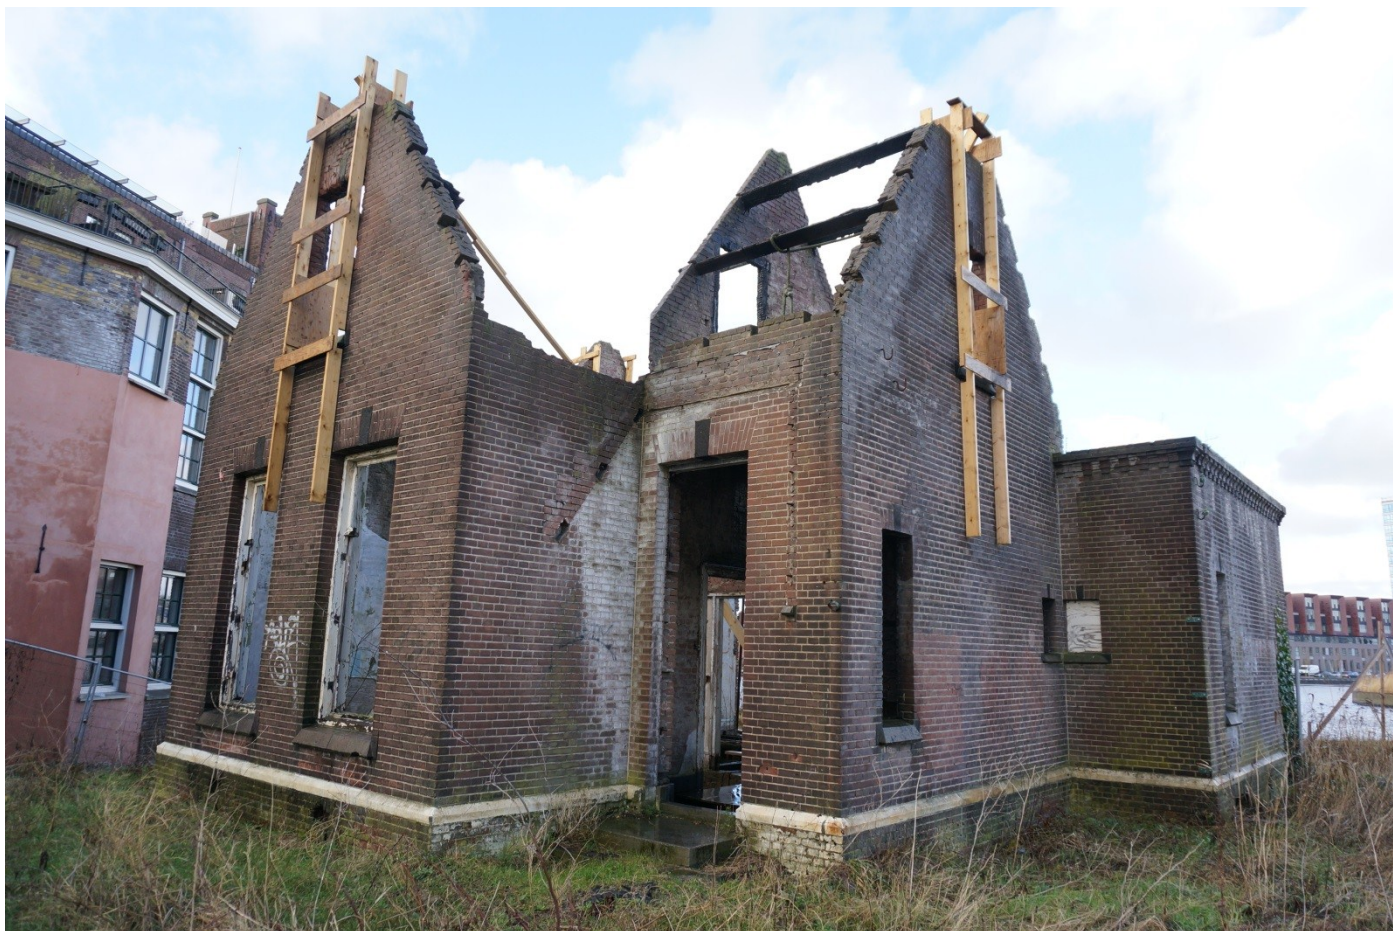
Beheerderswoning

- Het stutten van de topgevels met een hulpconstructie om instorting te voorkomen.
-Topgevels gestut.
- Alle losse bouwonderdelen documenteren en droog opslaan.
-De, voor reconstructie bruikbare materialen, zijn veiliggesteld en opgeslagen.

- Kelder ter plaatse van de keuken is door aannemer grotendeels leeggepompt.
- Begroeiing in- en extern is verwijderd.

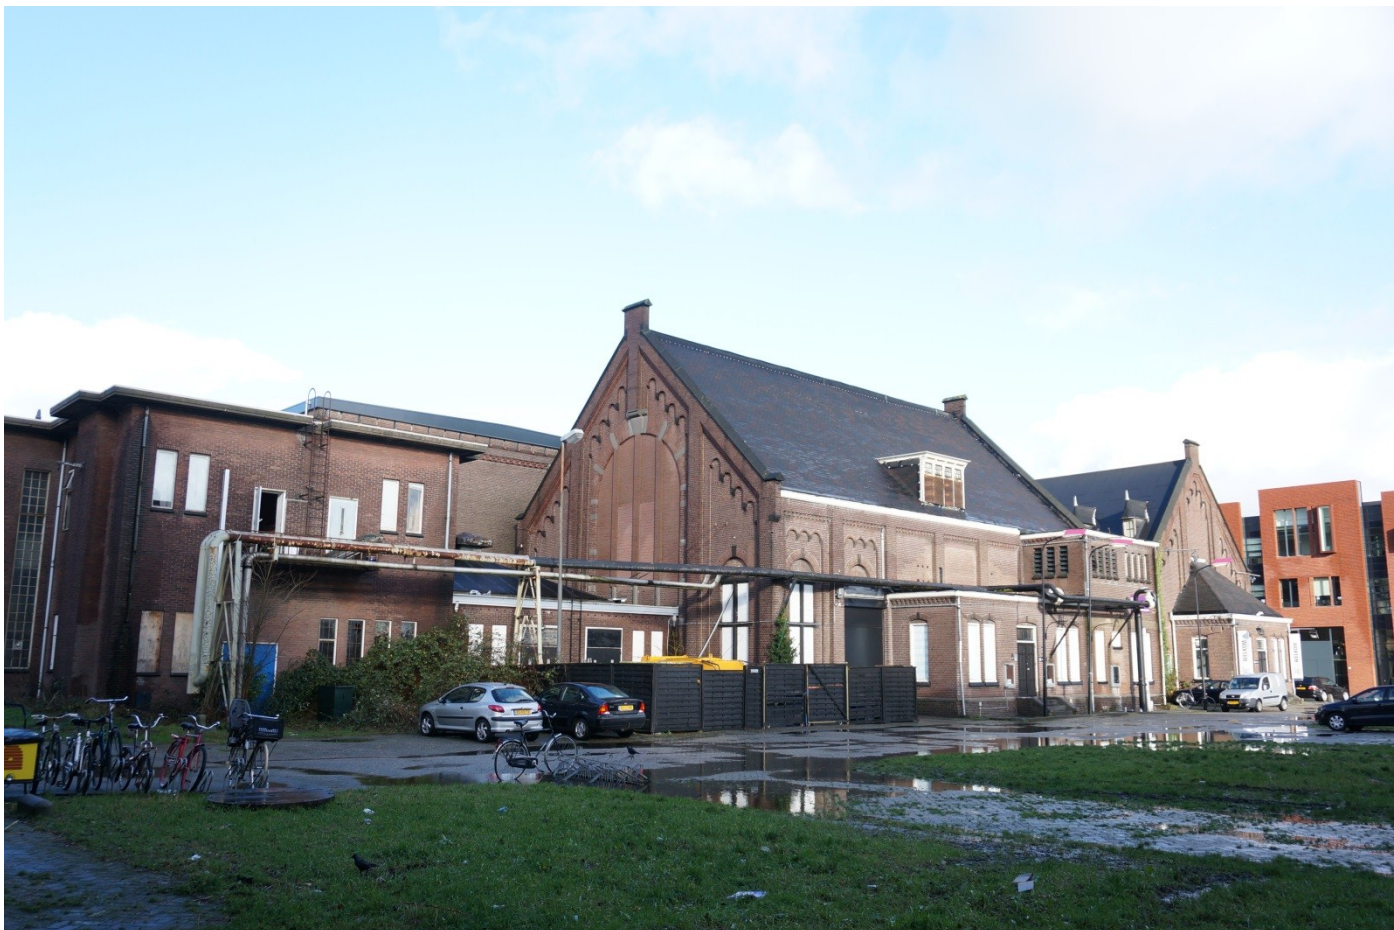
Oliehuis en Energiehuis

- Herstellen van uitgedrukt metselwerk. Herstellen van roestende ankers en bouten.
-Geen actie ondernomen.
- Herstellen van alle hemelwaterafvoeren.
-Goten en hemelwaterafvoeren hersteld (noordelijk dakschild in een eerder stadium voorzien van waterdichte beplating).

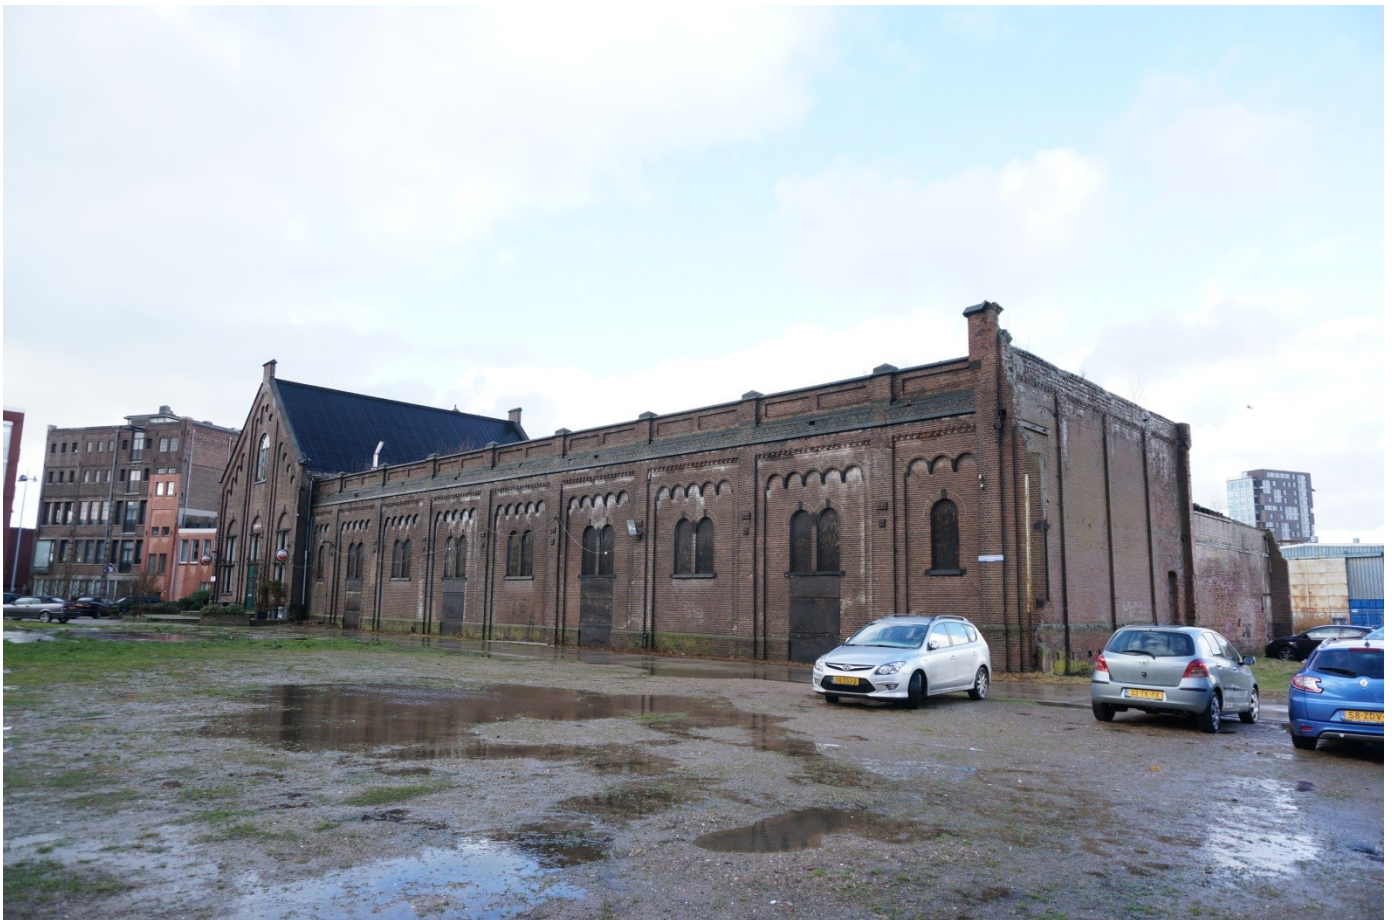
Zuiveringshal

- Herstellen van uitgedrukt metselwerk en herstellen van roestende ankers en bouten.
-Geen actie ondernomen.
- Herstellen van de dakconstructie en hemelwaterafvoeren of het aanbrengen van een tijdelijke overkapping om verdere schade te voorkomen.
-Geen actie ondernomen.

- Hal is door aannemer grotendeels leeggepompt.
- Begroeiing dak grotendeels verwijderd.

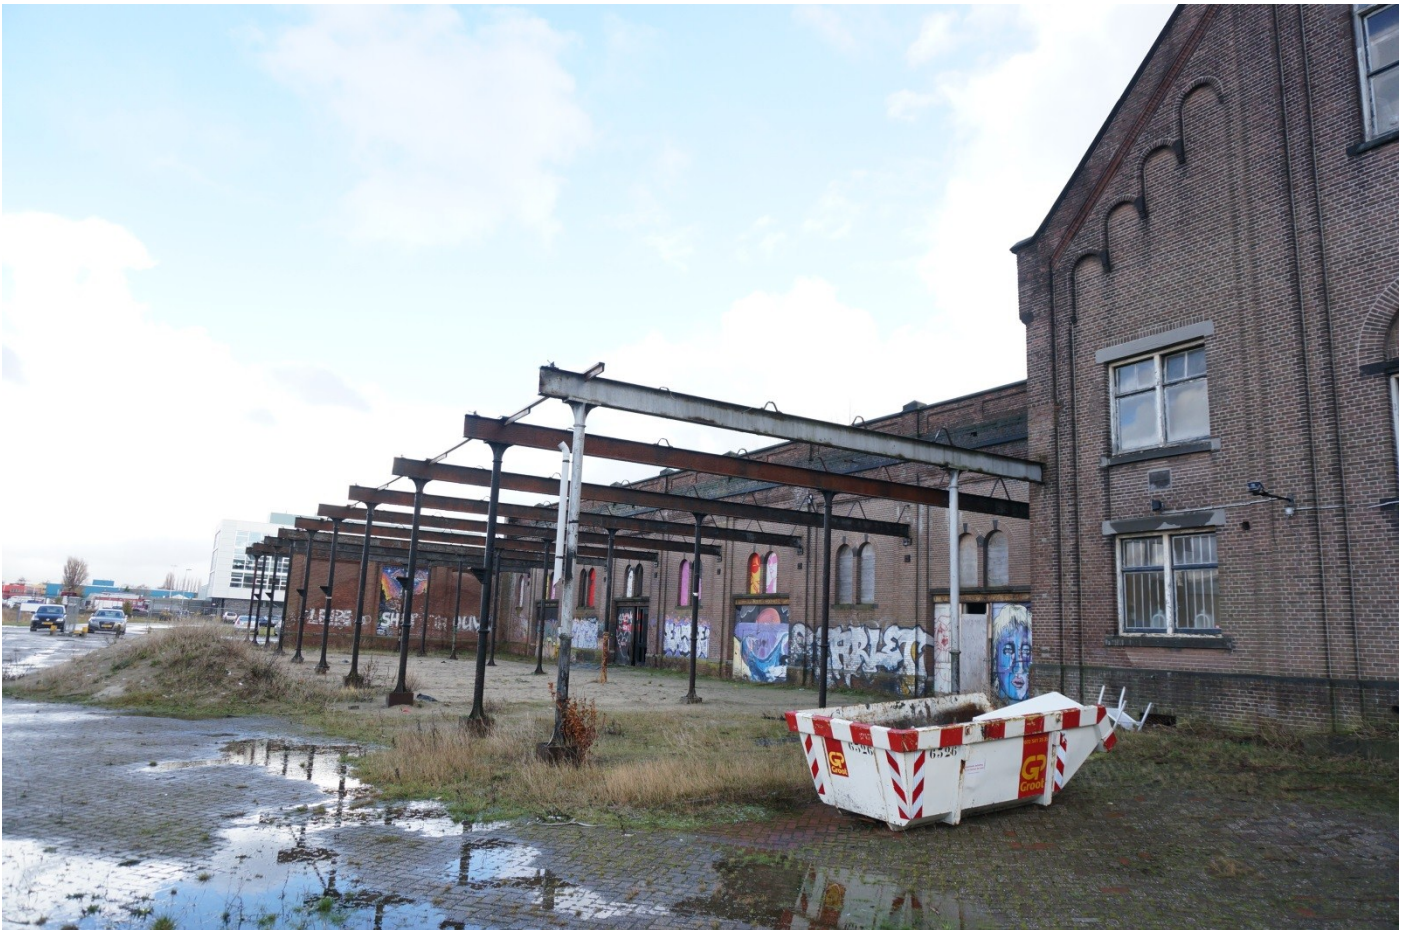
Oerkap

- Herstellen van het gevelmetselwerk, verwijderen begroeiing en het verwijderen van alle roestende stalen onderdelen in de gevel.
-Geen actie ondernomen.
- Het aanbrengen van nieuwe dakbedekking en herstellen van alle hemelwaterafvoeren.
-Geen actie ondernomen.
- Herstellen van de dakconstructie en hemelwaterafvoeren of het aanbrengen van een tijdelijke overkapping om verdere schade te voorkomen.
-Geen actie ondernomen.

- Alle houten gordingen zijn door aannemer weggezaagd.
- De poeren van de buitenste kolommenrij zijn grotendeels ontgraven voor herstel.

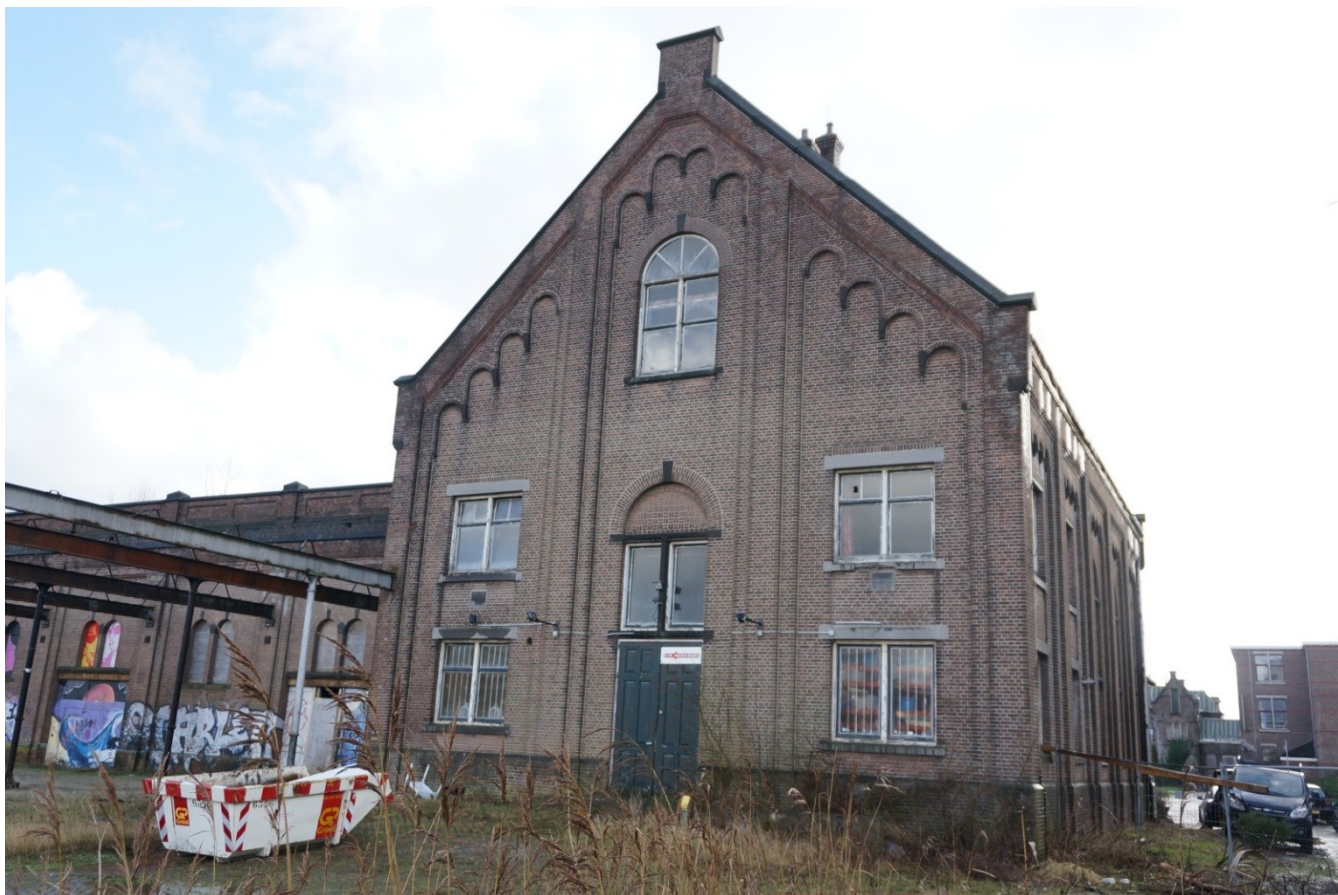
Meterhuis

- Herstellen van uitgedrukt metselwerk en herstellen van roestende ankers en bouten.
-Geen actie ondernomen.
- Herstellen van de dakconstructie aansluitingen en goten.
-Geen actie ondernomen.

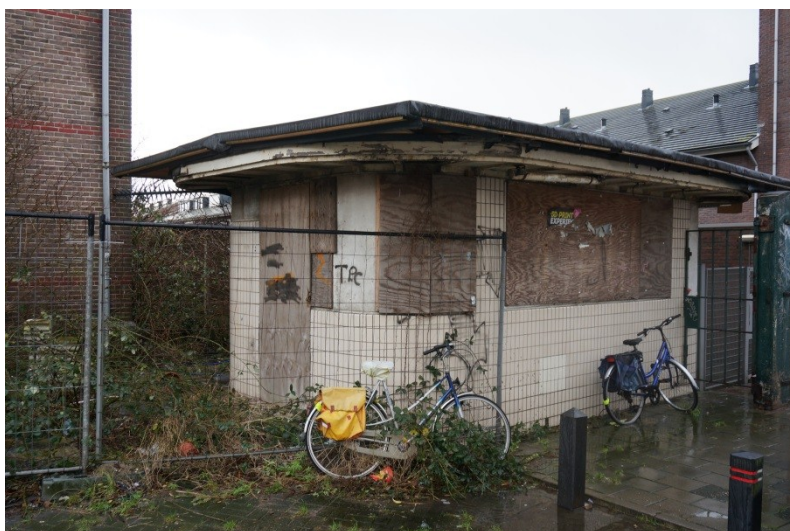
Portiersloge

- Aanbrengen van nieuwe bitumendakbedekking.
-tijdelijke overkapping over bestaand dak geplaatst
