Hinderonderzoek trillingen

Hinderonderzoek voor personen in gebouwen ten gevolge van trillingen van het busverkeer in het centrum van Haarlem

Status	definitief
Versie	004
Rapport	M.2015.1464.01.R001
Datum	20 september 2016

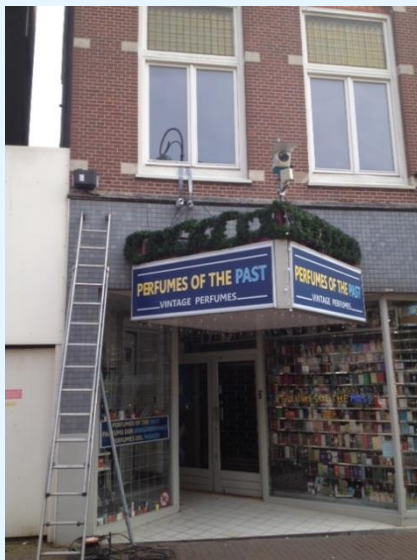
figuur 4: voorgevel meetlocatie inclusief meetapparatuur.

De meting heeft plaatsgevonden aan de Oude Gedempte Gracht 75a gedurende 31-05 t/m 16-06. De woning is op staal gefundeerd op geroerde en/of opgebrachte grond met daaronder een zandlaag/strandwal [10]. De trillingsopnemers zijn bevestigd op de voorgevel, op een hoogte van 3 meter. Het betreft een massief gebouw waar de begane grond in gebruik is als winkelruimte en de verdiepingen erboven als bovenwoning. De verdiepingsvloer bestaat uit een betonplaat met daarop parket. De voorgevel is waarschijnlijk een spouwmuur.

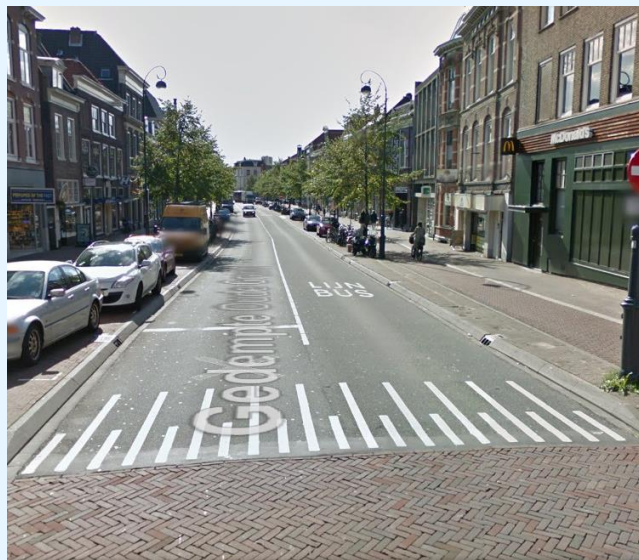
figuur 5: overzicht waarschijnlijke bron trillingshinder.

De trillingen op de Gedempte Oude Gracht worden waarschijnlijk veroorzaakt door bus- en (zwaar) vrachtverkeer in beide richtingen op de overgang van asfalt naar klinkers (inclusief bijbehorende verkeersdrempel) ter hoogte van de Gedempte oude gracht, Grote houtstraat. De weg zelf is

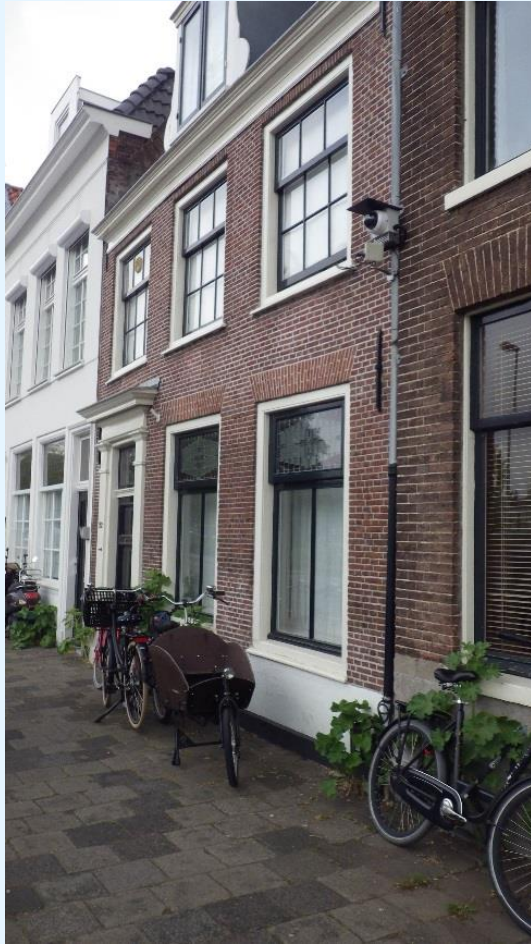
figuur 6: aanzicht gevel onderzoekslocatie.

De hooimarkt is een tweebaans geasfalteerde weg met een maximale rij snelheid van 50 km/u. Lijnbus 15 rijdt in noordelijke richting over de Hooimarkt. De bodem bestaat uit veen met een dunne laag IJ-klei op strandwalzand. De panden aan de Hooimarkt zijn gebouwd tussen 1800 en 1900, een aantal heeft een beschermde status. De metingen zijn uitgevoerd op nummer 22. De trillingsopnemer is aan de buitenzijde van de voorgevel ter hoogte van de fundatie geplaatst. De woning is op staal gefundeerd. De meting heeft plaatsgevonden vanaf 09-05 t/m 18-05.

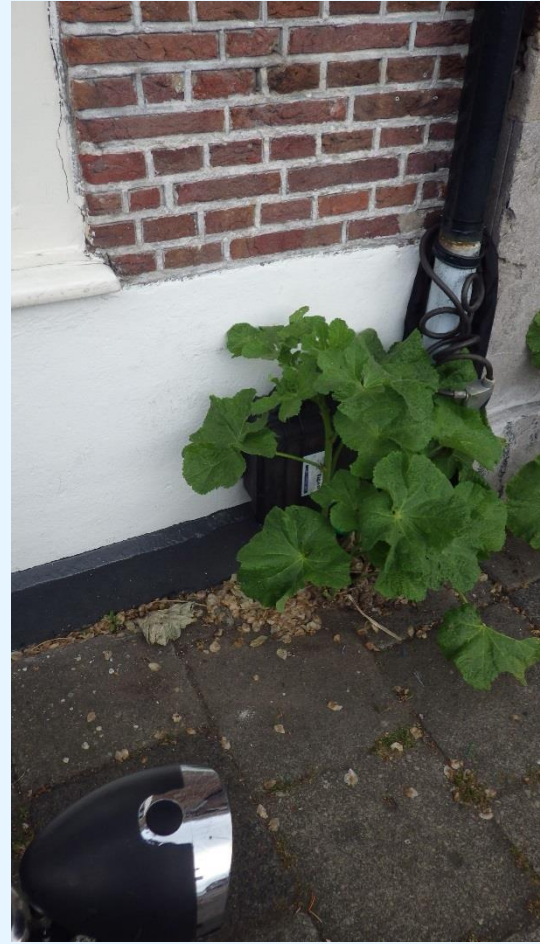
figuur 7: locatie trillingsopnemers onderzoekslocatie

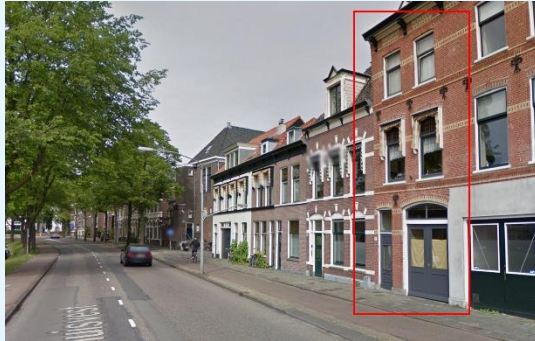
figuur 8: aanzicht Kinderhuisvest 25 (bron: google.maps)

De meting bij de Kinderhuisvest is uitgevoerd op nummer 25. De trillingsopnemers zijn bevestigd op een dragende scheidingswand in de garage op de begane grond. Het gebouw is opgetrokken uit metselwerk, op de begane grondvloer zijn tegels als afwerking aangebracht. De meting heeft plaatsgevonden tussen 04-05 t/m 18-05.

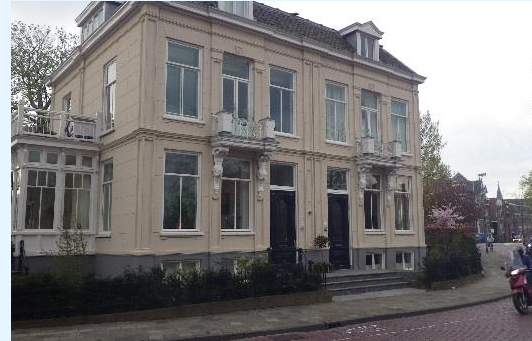
figuur 9: Kenaupark 12 te Haarlem

De meting bij Kenaupark is uitgevoerd op de fundatie bij nummer 12A. Het betreft een vrijstaand Rijksmonument. De trillingsopnemers zijn op de fundatie bij het kruipluik geplaatst. Het betreft een massief gebouw bestaande uit een betonnen geïsoleerde begane grondvloer. De meting heeft plaatsgevonden tussen 26-04 t/m 04-05.

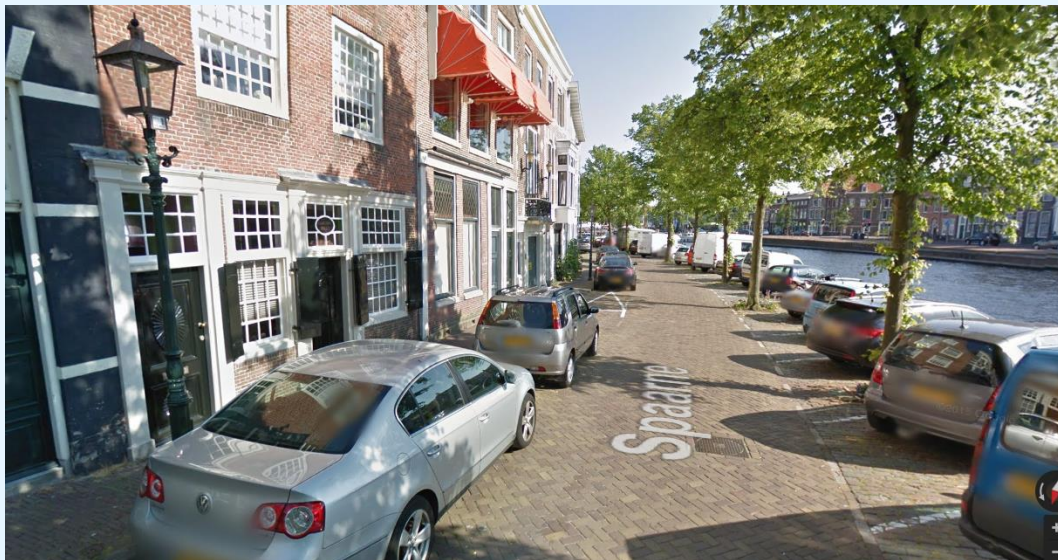
figuur 10: overzicht van de meetlocatie (bron: google.maps).

Van verschillende woningen op het 'eiland' tussen de Spaarne en de Burgwal zijn trillingsklachten bekend. Er rijden hier geen lijnbussen, het wegdek bestaat uit klinkers en de maximale snelheid bedraagt 50 km/u. De meting is uitgevoerd in de kelder van de woning Spaarne 43. Zoals de meeste woningen op het 'eiland' is de woning op staal gefundeerd op een dunne laag IJ-klei op strandwalzand. De woning is een beschermd gebouw. Het is een pand met een klokgevel met onderpui. De vloeren zijn van hout. De trillingsopnemers zijn geplaatst in een gemetselde kelder enige meters van de voorgevel af. De meting heeft plaatsgevonden tussen 14-06 t/m 21-06.

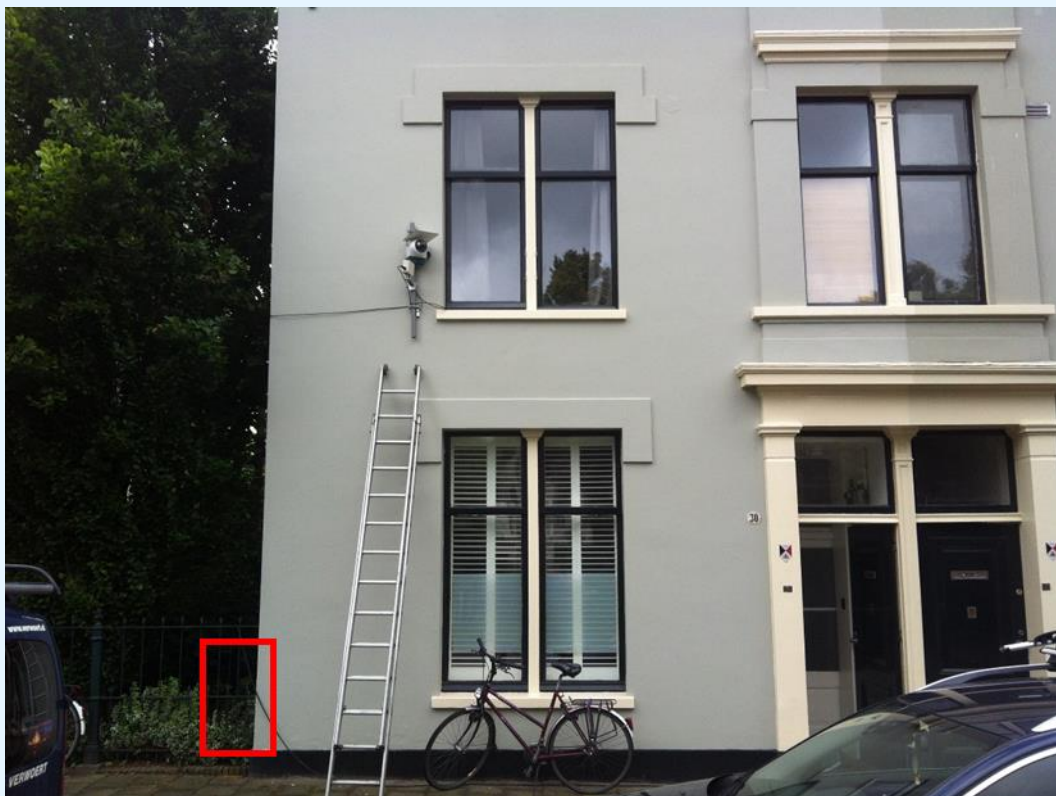
figuur 11: voorgevel onderzoekslocatie Parklaan. Met rood is de locatie van de trillingsopnemers weergegeven.

De meting is uitgevoerd op nummer 30. De trillingsopnemers zijn bevestigd aan de zijgevel van het gebouw net boven het straatniveau. Het betreft een massief gebouw, welke een Rijksmonument is. De meting heeft plaatsgevonden tussen 30-06 t/m 07-07. Het wegdek bestaat uit asfalt en de maximale rijsnelheid bedraagt 50 km/u.

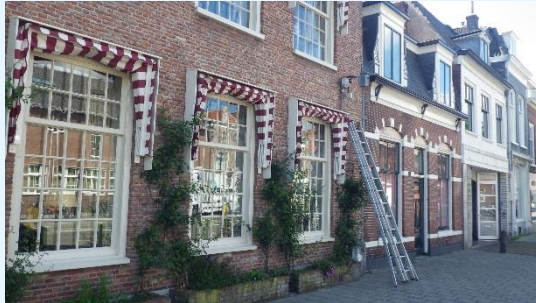
figuur 12: voorgevel onderzoekslocatie Nassaulaan.

De Nassaulaan ligt in het centrum van Haarlem. Buslijnen 2, 3 en 73 maken van deze weg gebruik. De gebouwen rondom de weg zijn op staal gefundeerd. Van de bewoners/eigenaren van het Rijksmonument aan de Ursulastraat 2 is na het herasfalteren van een strook wegverharding trillingshinder bekend [9]. De woning is op staal gebouwd op geroerde en/of opgebrachte grond met daaronder een zandlaag/strandwal [10]. De trillingsopnemers zijn op de fundatie bevestigd middels de zijgevel van het pand. De meting heeft plaatsgevonden tussen 31-05 t/m 07-06. Opgemerkt dient te worden dat in de wegverharding gaten/bulten bekend zijn (zie onderstaande foto). De maximale rijsnelheid bedraagt 50 km/u.

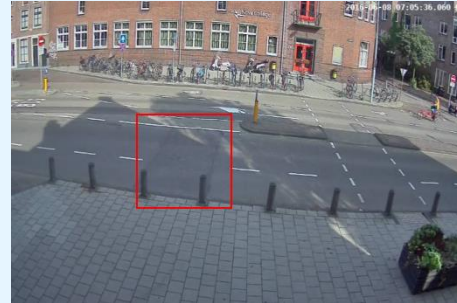
figuur 13: locatie reparatievak Nassaulaan

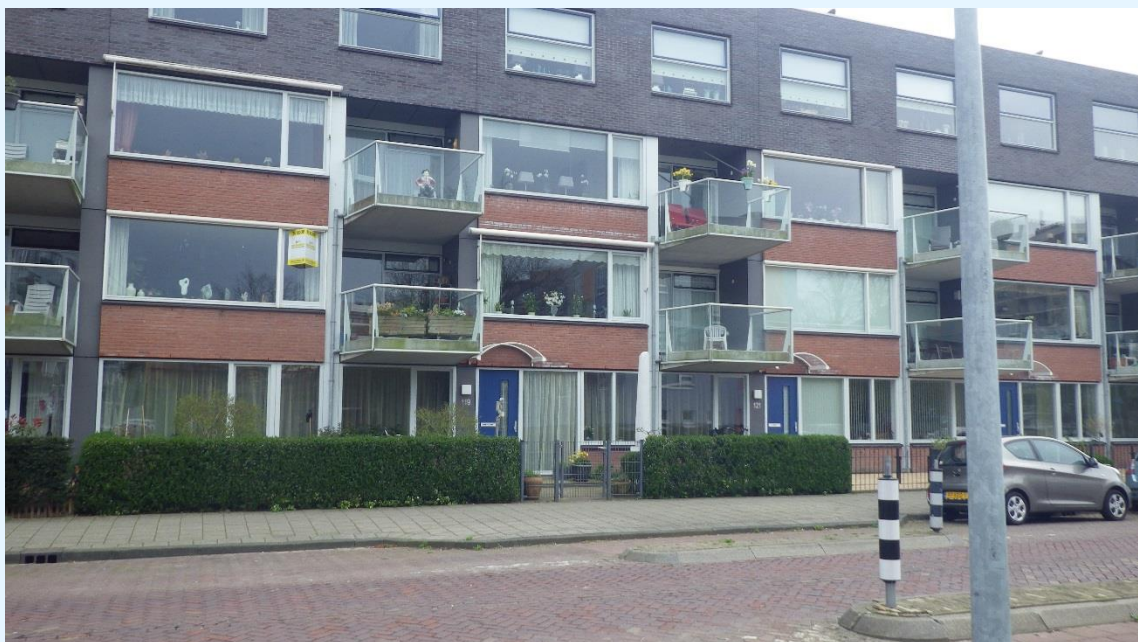
figuur 14: het appartementencomplex waar de meting heeft plaatsgevonden

De Vincent van Goghlaan ligt ten westen van het centrum. Buslijnen 80 en 680 maken gebruik van deze weg. De weg zelf bestaat uit klinkers (maximale rijsnelheid 30 km/u) met daaronder een veenondergrond. Het appartementencomplex waar de meting heeft plaatsgevonden bestaat uit vier bouwlagen. Het relatief nieuwe gebouw bestaat uit een massieve opbouw van geïsoleerde spouwmuren en betonnen verdiepingvloeren. De meting heeft plaatsgevonden op nummer 87 van 26-04 t/m 05-04. De trillingsopnemers zijn bevestigd aan de voorgevel van een benedenwoning. De camera en snelheidsradar zijn bevestigd ter hoogte van de eerste verdieping aan een regenpijp. Er dient te worden vermeld dat de wegdekverharding niet egaal was aangelegd of is verzakt.

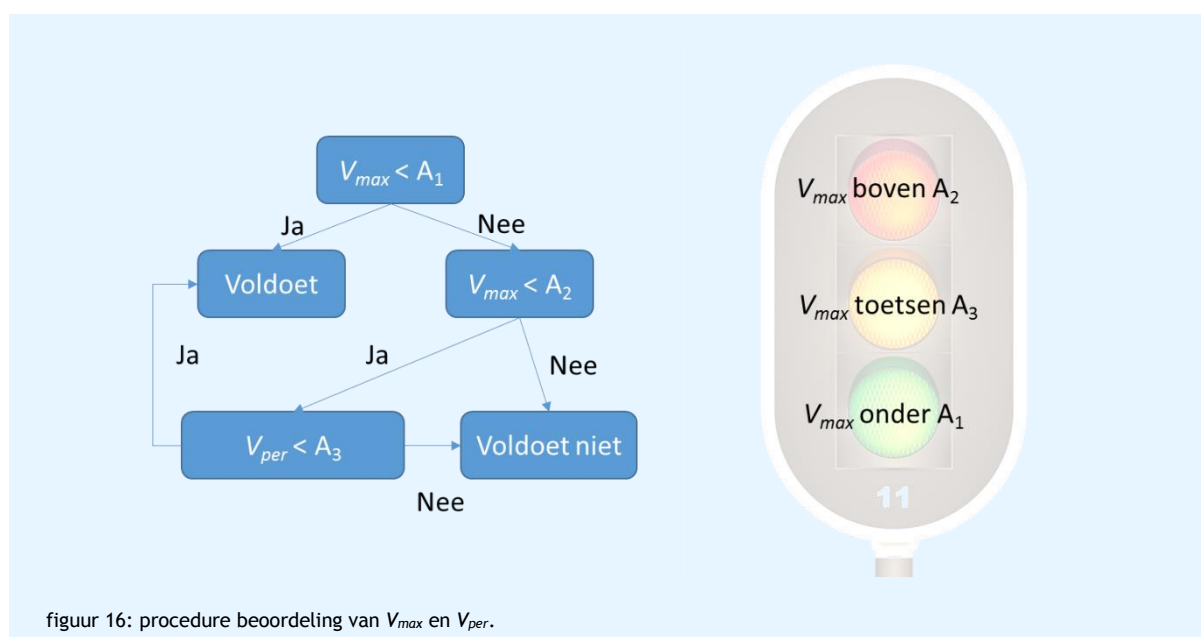
figuur 16: procedure beoordeling van V_{max} en V_{per} .

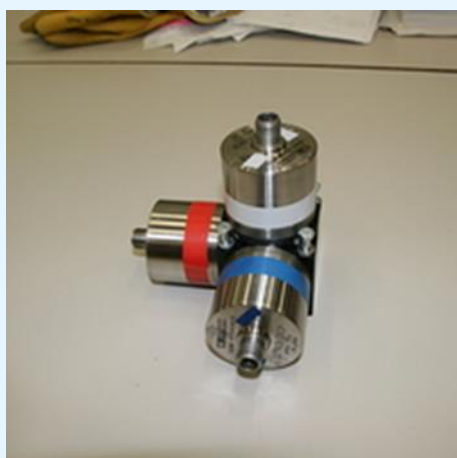
figuur 17: een trillingsversnellingsopnemer

Vincent v Goghlaan, Parklaan en Gedempte Oude Gracht			Hooimarkt		
Fabrikant	Meggitt Sensing Systems, Maryland USA					
Koffer	V006	V011	V009	V032	V028	V031
Model	17200	17200	17200	17200	17200	17200
SN	SN-J0401	SN-J0396	SN-J0399	SN-J0411	SN-J0407	SN-J0520
Sensitivity [mV/g]	961.96	954.48	958.51	1016	967.09	961.48
Bias Voltage [V]	12	12	12	12	12	12
Resonance [k Hz]	8	8	8	8	8	8
Maximum amplitude range [m/s ² peak]	±50	±50	±50	±50	±50	±50
Kalibratie datum	2014-11-20	2014-11-20	2014-11-20	2015-07-27	2015-07-27	2015-07-27
Bestandsnaam	Trill-006	Trill-011	Trill-009	V032	V028	V031

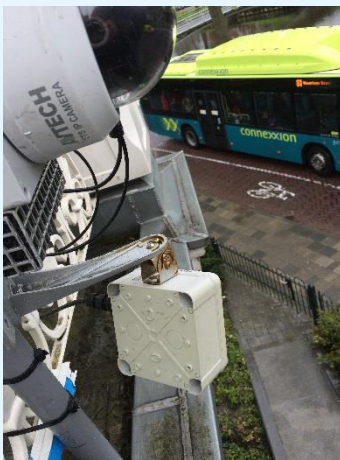
figuur 19: aanzicht meetopstelling met de camera?

Op elke onderzoekslocatie is een week lang gemeten. Voor de metingen is gebruik gemaakt van een triaxiale versnellingsopnemers gemonteerd aan de fundering of een dragende gevel die het dichtst bij de trillingsbron is gesitueerd. Gedurende de meetperiode is tevens geluid en beeld geregistreerd ten behoeve van de indicatie van de trillingsbron. Als de trilling boven een niveau van 100 dB (referentie 1 nm/s) uitkwam dan werd er beeld geregistreerd en het event van de trillingen gestart. Bij een geluidsniveau variërend van 70 tot 85 dB(A) (afhankelijk van de locatie) werd geluid opgenomen. Zodra de trillingen, het geluid onder de ingestelde triggerniveaus kwamen werd de meting gestopt.

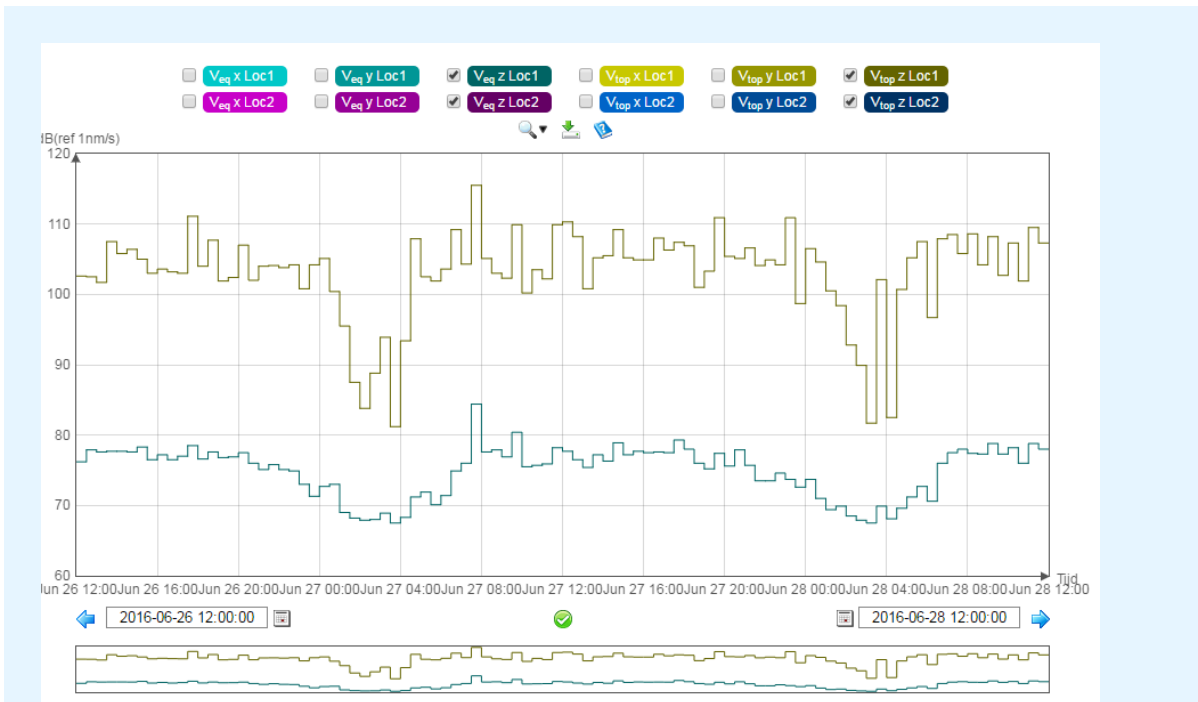
figuur 21: voorbeeld van een overzicht meetresultaten over een periode van 2 maal 24 uur op de website van SensorNet, op de x-as de tijd en op de y-as de gemeten waarden

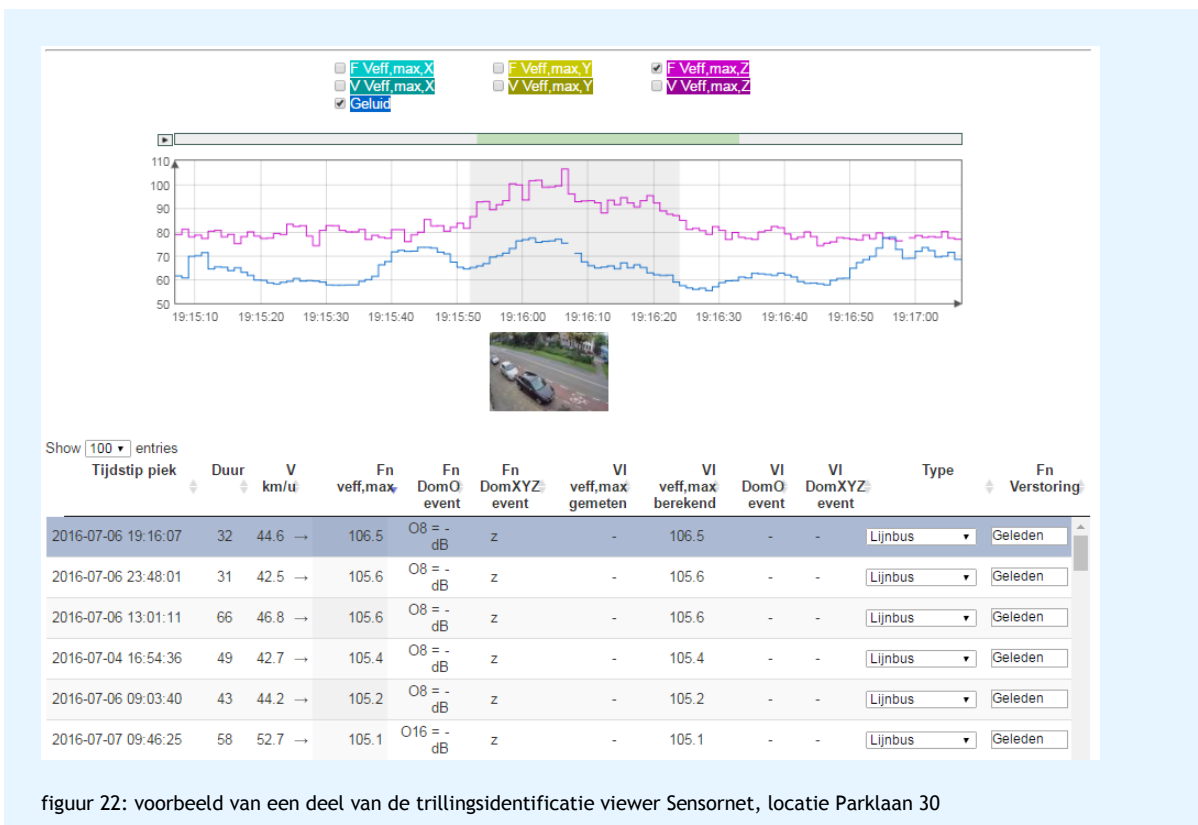
figuur 22: voorbeeld van een deel van de trillingsidentificatie viewer SensorNet, locatie Parklaan 30
