# Reparatieplan C Haarlem 2020

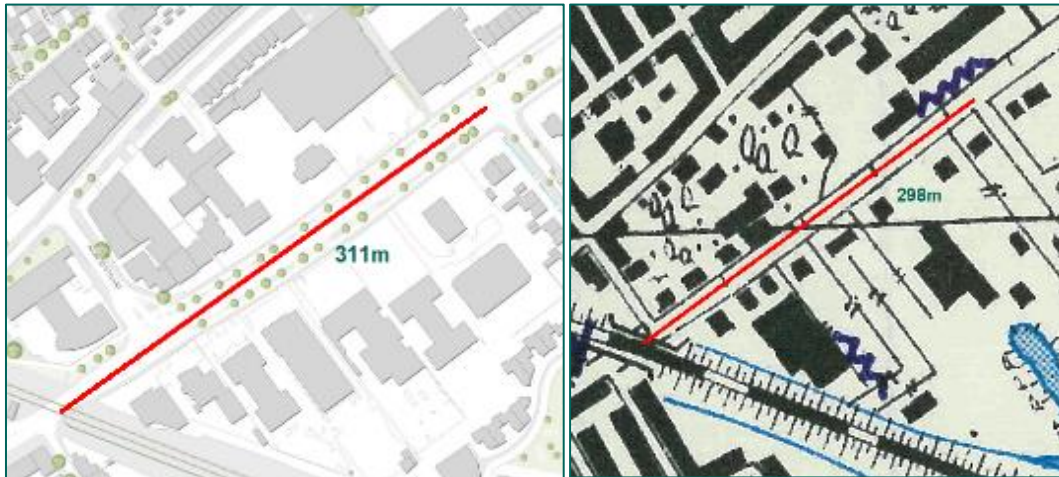
Figuur 3: Weergave verschil huidige ondergrond en geallieerde stafkaart.

De geallieerde stafkaart is samengesteld op basis van vooroorlogse kaarten, die gedurende de oorlogsjaren zijn geüpdatet en aangevuld met nieuwe informatie. Door de beperking van de techniek en gebrek aan de mogelijkheid om gebieden goed in te meten, is de kaart onnauwkeurig, zie Figuur 3. In het figuur zijn twee afbeeldingen opgenomen.

Links is de huidige nauwkeurige ondergrond weergegeven waarbij een deel van een straat is opgemeten. In het figuur rechts is een deel van de geallieerde stafkaart weergegeven, waarbij hetzelfde deel van de straat is opgemeten. Het verschil in afstand bedraagt 13 m.

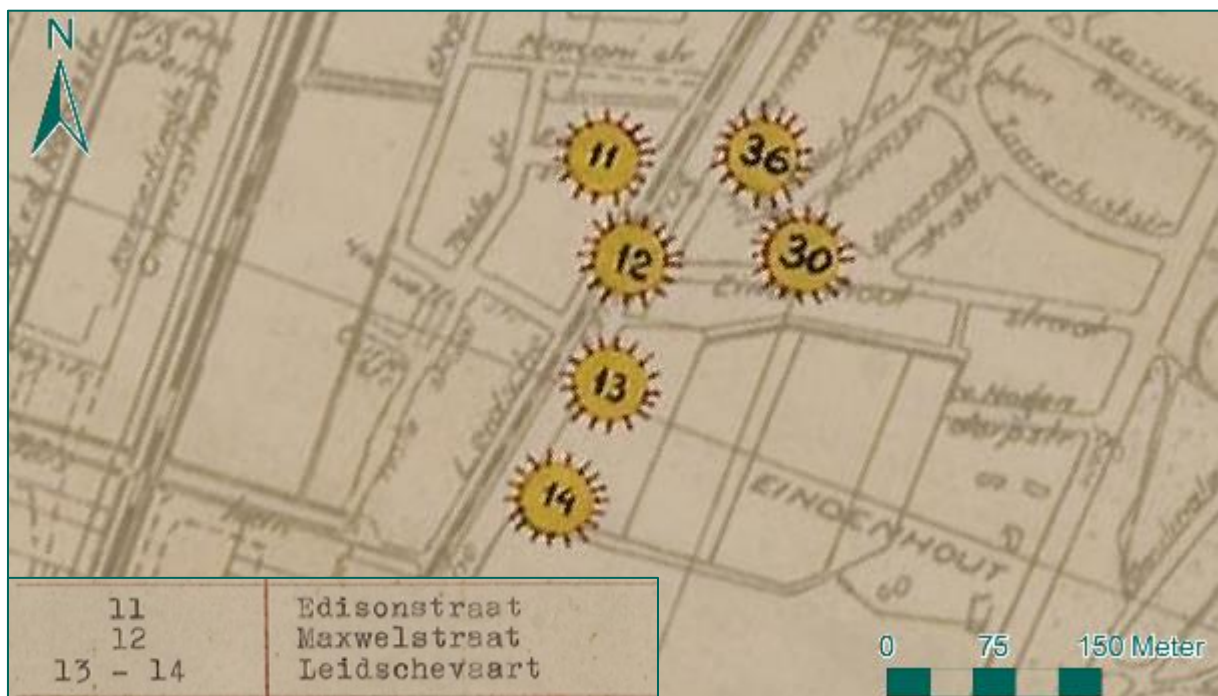
De bominslagen zijn als volgt weergegeven op de bommenkaart van Haarlem uit 1943. Het gaat om de nummers 11 tot en met 14. De locaties komen bij benadering overeen met de locaties die zijn vermeld in het overige bronnenmateriaal.

Figuur 15: Bominslagen in de nacht van 26 op 27 juni op de bommenkaart (11 t/m 14, Bron: Beeldbank NHA).

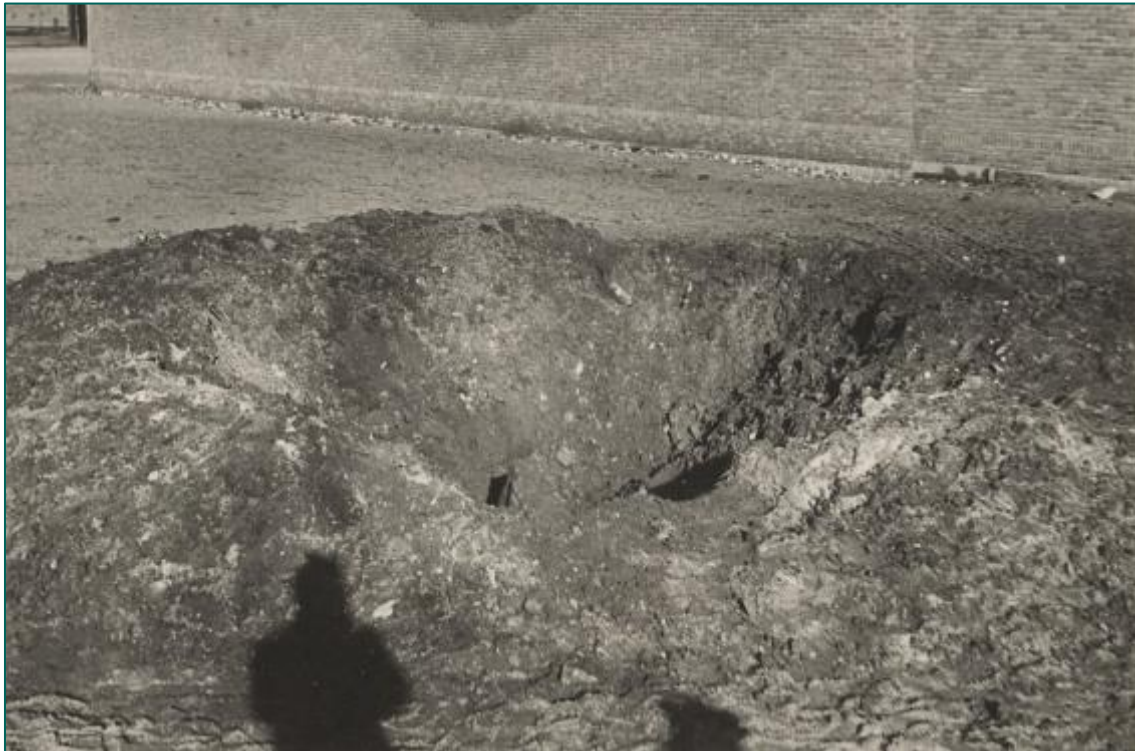
Figuur 28: Bomkrater op het Phoenix-terrein (Bron: NHA, fotonummer NL-HlmNHA\_Hrlm\_02347).

In de archiefstukken van de luchtbeschermingsdienst van Haarlem en in archiefstukken van de Ordnungspolizei (zie bijlage 4: NHA, Toegang 1539 en NIOD, Toegang 077, inventaris 1328) worden zes brisantbommen vermeld, die om 4.45 uur nabij het station detoneerden. De bominslagen van dit bombardement zijn tevens op de bommenkaart van de gemeente Haarlem weergegeven (zie de gele icoontjes met de nummers 55 t/m 60 in Tekening 02). Op deze bommenkaart staat echter aangegeven dat deze bommen niet zijn gedetoneerd. In de beeldbank van het Noord-Hollands Archief (NHA) zijn enkele afbeeldingen aangetroffen van het bombardement, waaruit blijkt dat vier van de zes ingeslagen

bommen wel degelijk zijn gedetoneerd, zoals ook omschreven is in de literatuur. Twee bommen detoneerden niet. Deze afbeeldingen zijn weergegeven in de onderstaande figuren.

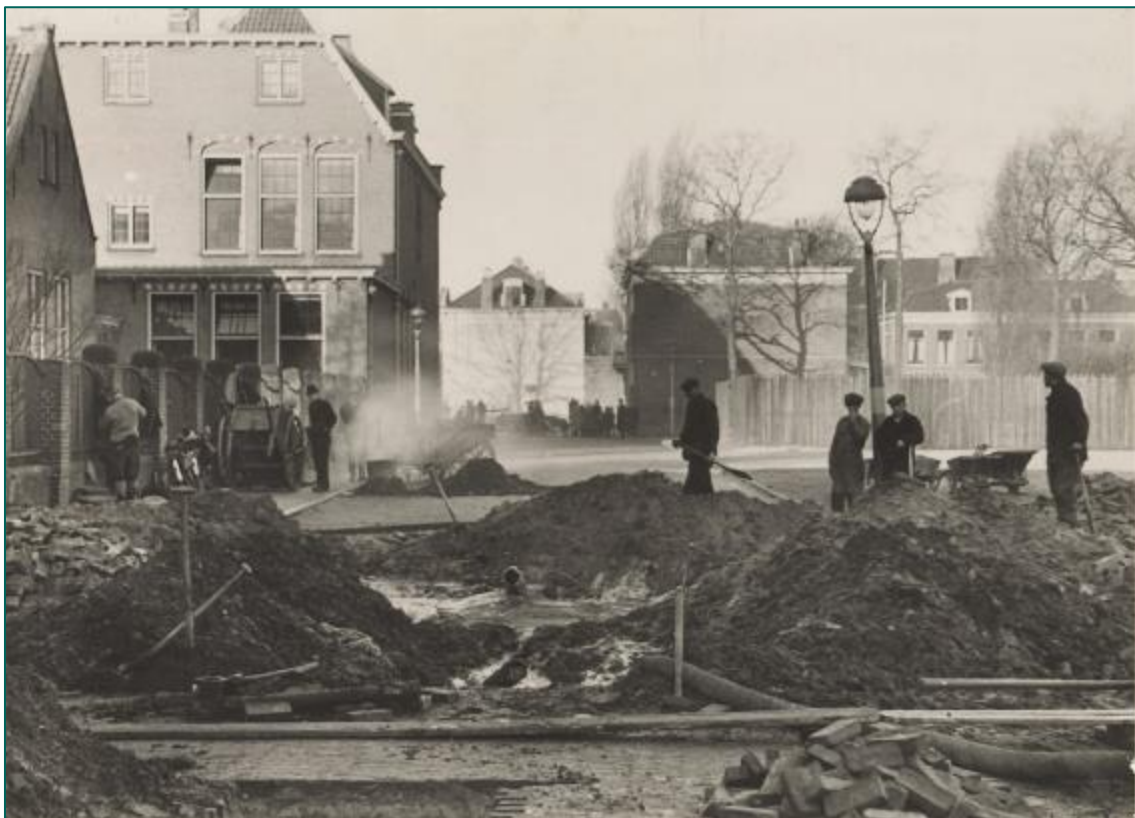
Figuur 29: Bomkrater aan de Hooimarkt bij de Parklaan (Bron: NHA, fotonummer NL-HlmNHA\_54008286\_01).

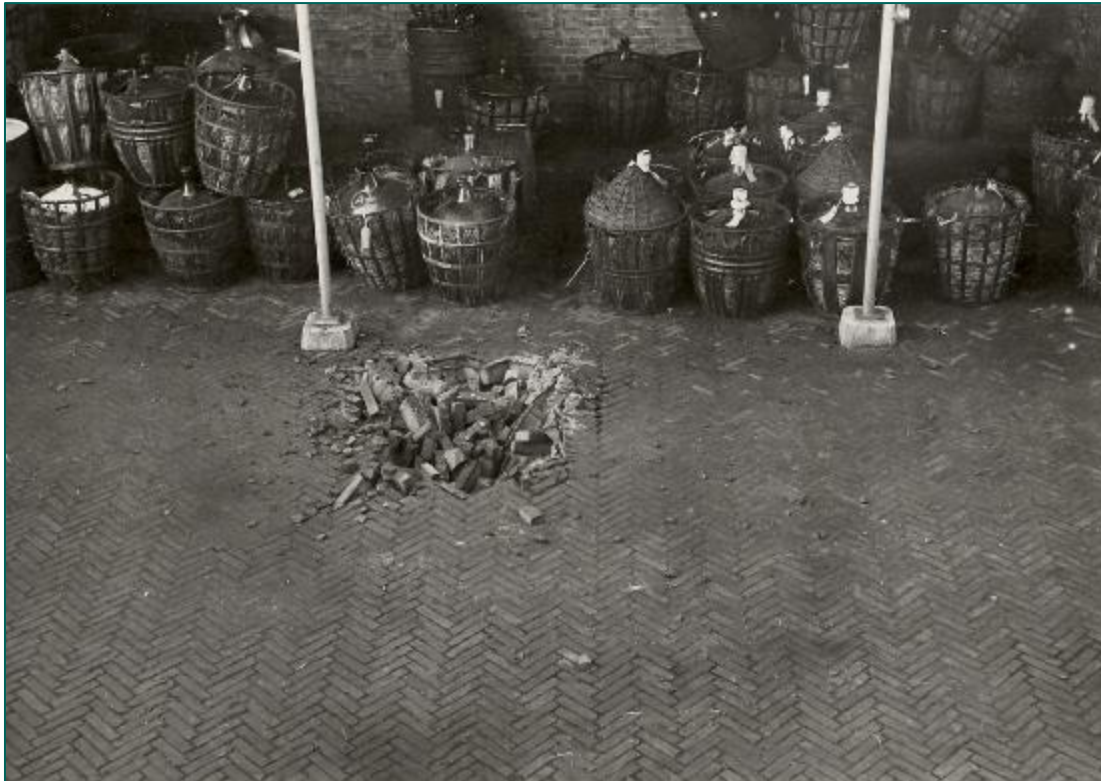
Figuur 30: Inslagopening van de blindganger bij de firma Brocades en Steeman (Bron: NHA, fotonummer KNA003004473).

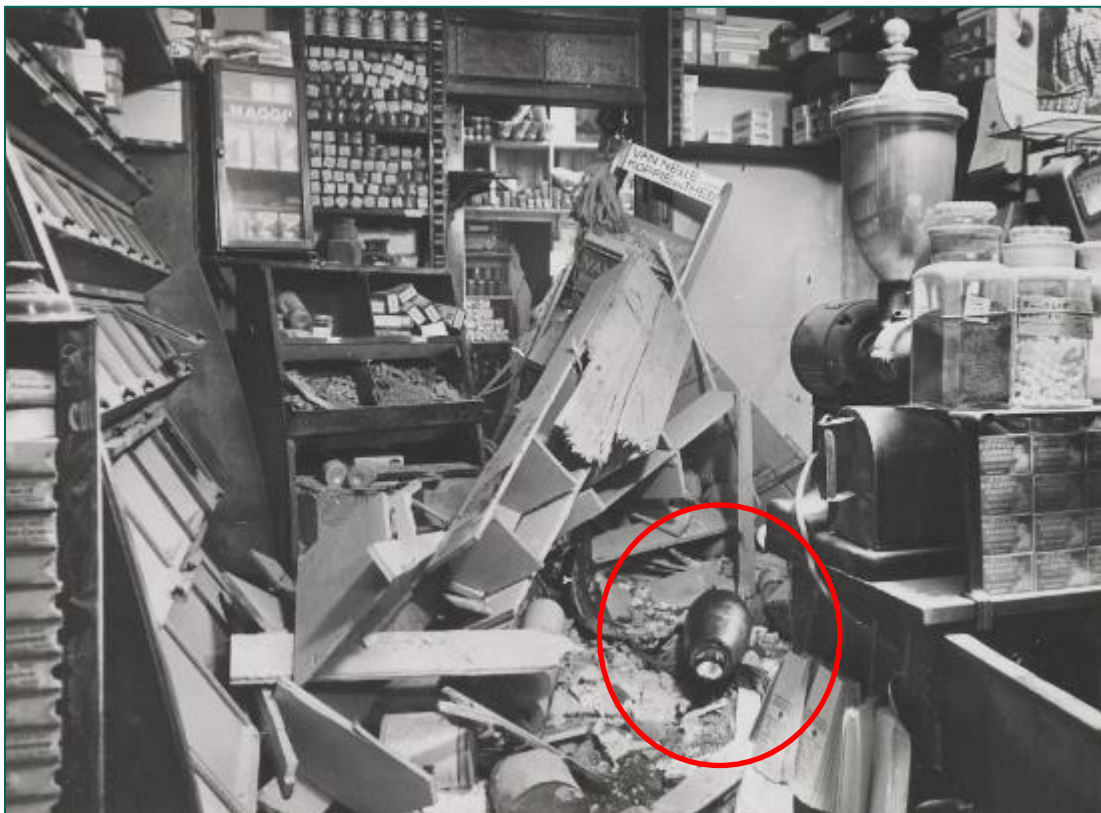
Figuur 31: Blindganger (omcirkeld) in de kruidenierswinkel aan de Barendsestraat (Bron: NHA, fotonummer NL-HlmNHA\_Hrlm\_16838).

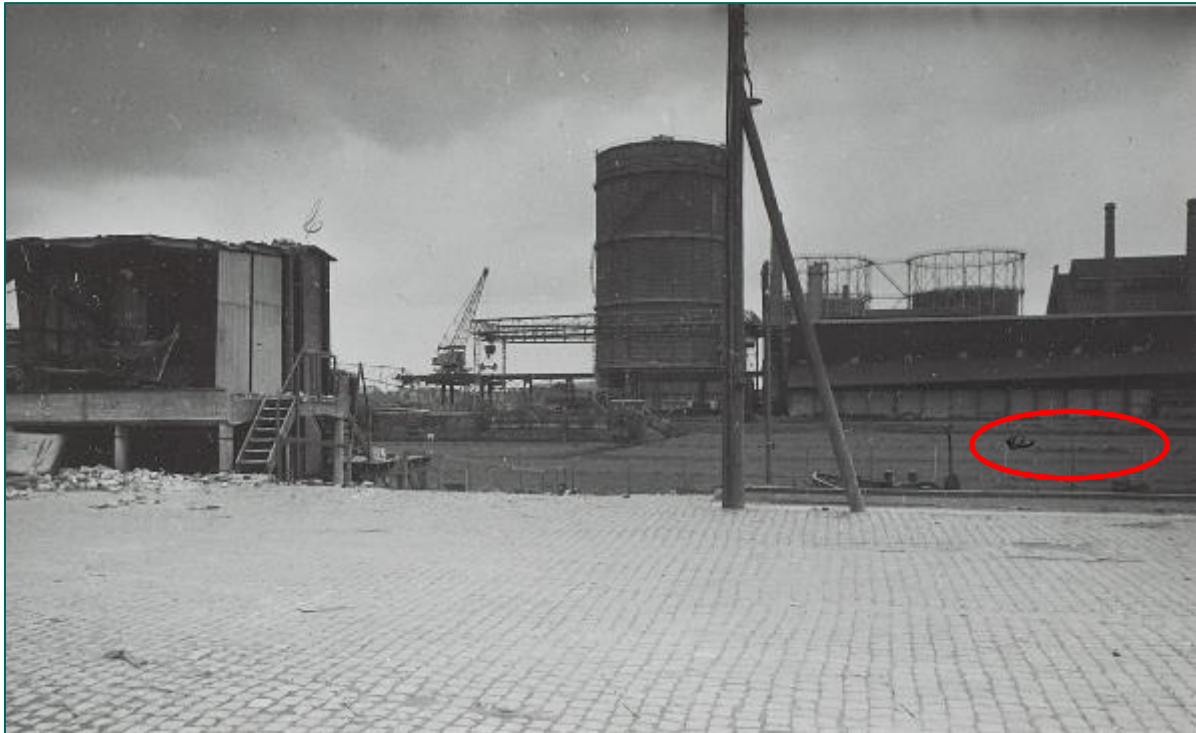
Figuur 39: Bomkrater (rood omcirkeld) en bomschade op het terrein van de gasfabriek (Bron: Beeldbank NHA, NL-HlmNHA\_54008304\_03).

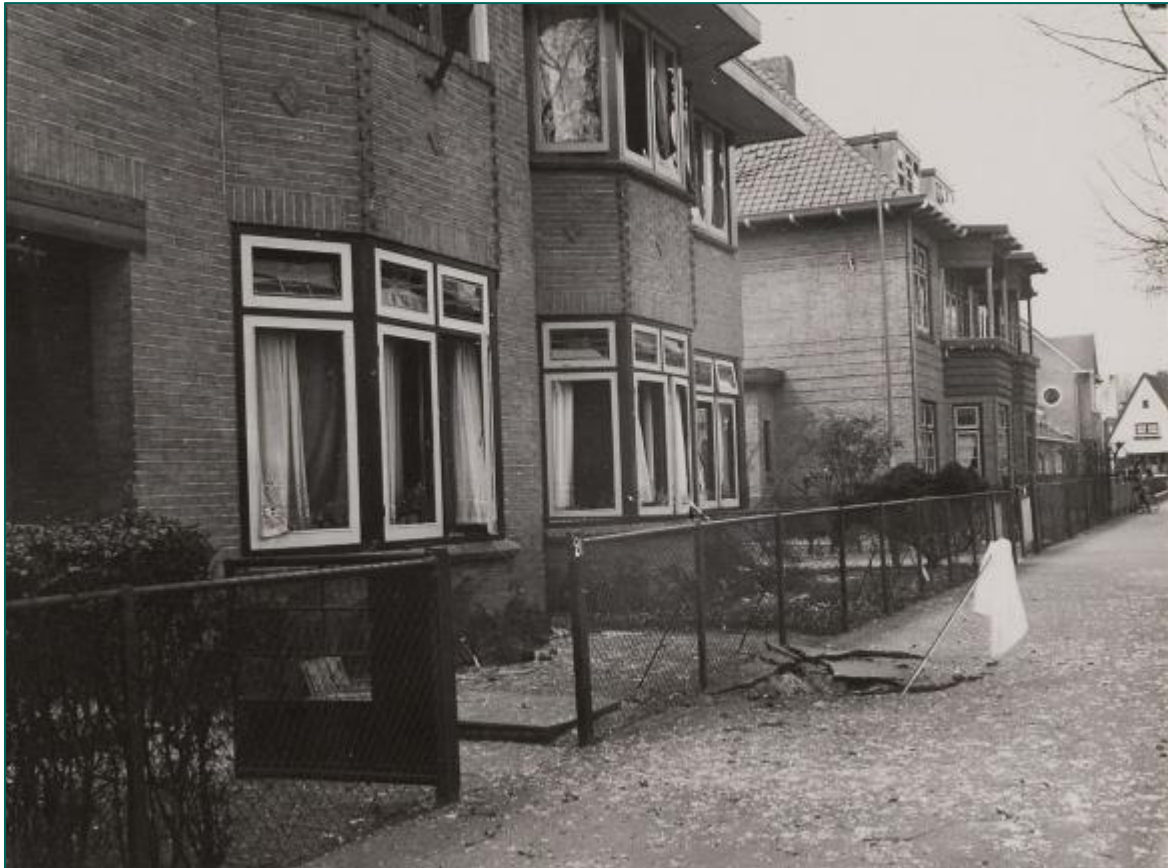
Figuur 42: Inslagopening blindganger voor Adriaan Pauwlaan 21 (Bron: Beeldbank NHA, fotonr. KNA003004473).

In de nacht van 11 op 12 mei 1941 om 23.23 uur vielen vier bommen bij het kruispunt Adriaan Pauwlaan en de Casper Fagellaan (zie bijlage 3, MAA p. 65, VIC p. 50, ZWA 1, p. 198, NIJ p. 10, KLE 2 pp. 44 en 189). Twee bommen van 250 lbs waren gedetoneerd. Twee bommen waren blindgangers, die in tuinen van de omringende woningen waren neergekomen. Vier huizen werden zwaar en vijftig licht beschadigd. Eén persoon verloor het leven. Op een foto uit het Noord-Hollands Archief is de inslagopening van een blindganger, gemarkeerd door een vlag, weergegeven.

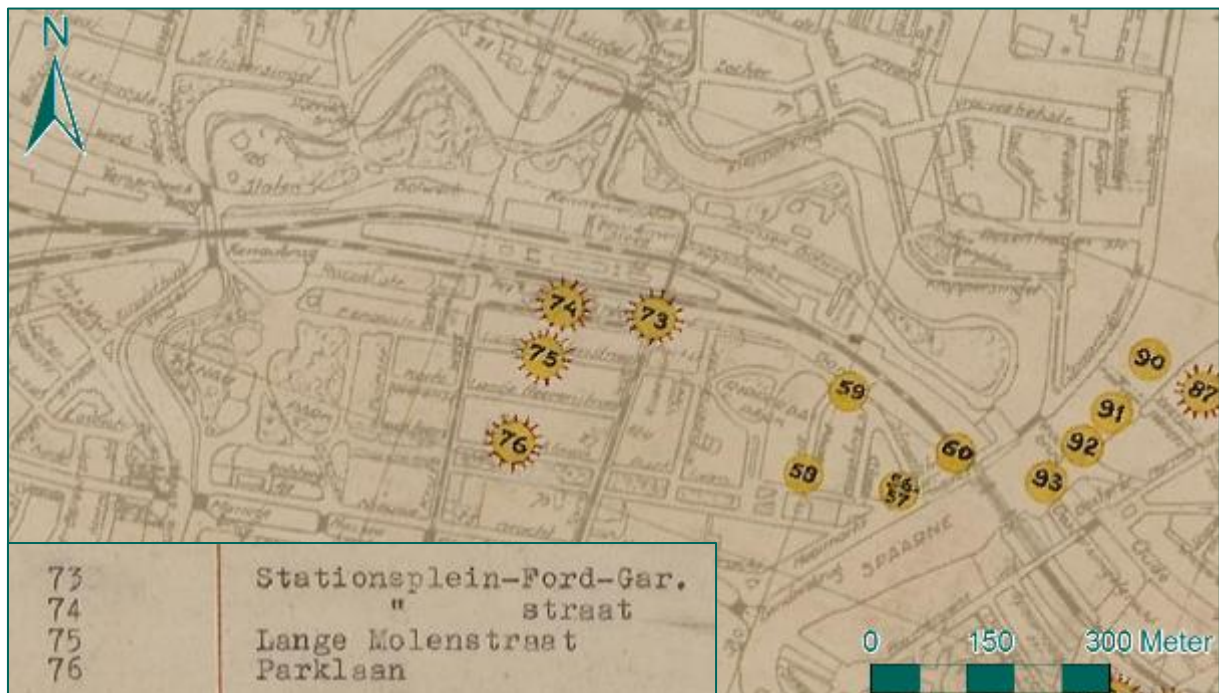
afwierp. De locaties waar de bommen insloegen zijn weergegeven op de kaart in Figuur 45 met de nummers 73 tot en met 76.

Figuur 45: Locaties waar de bommen insloegen op 13 oktober 1941 op de bommenkaart (Bron: Beeldbank NHA).

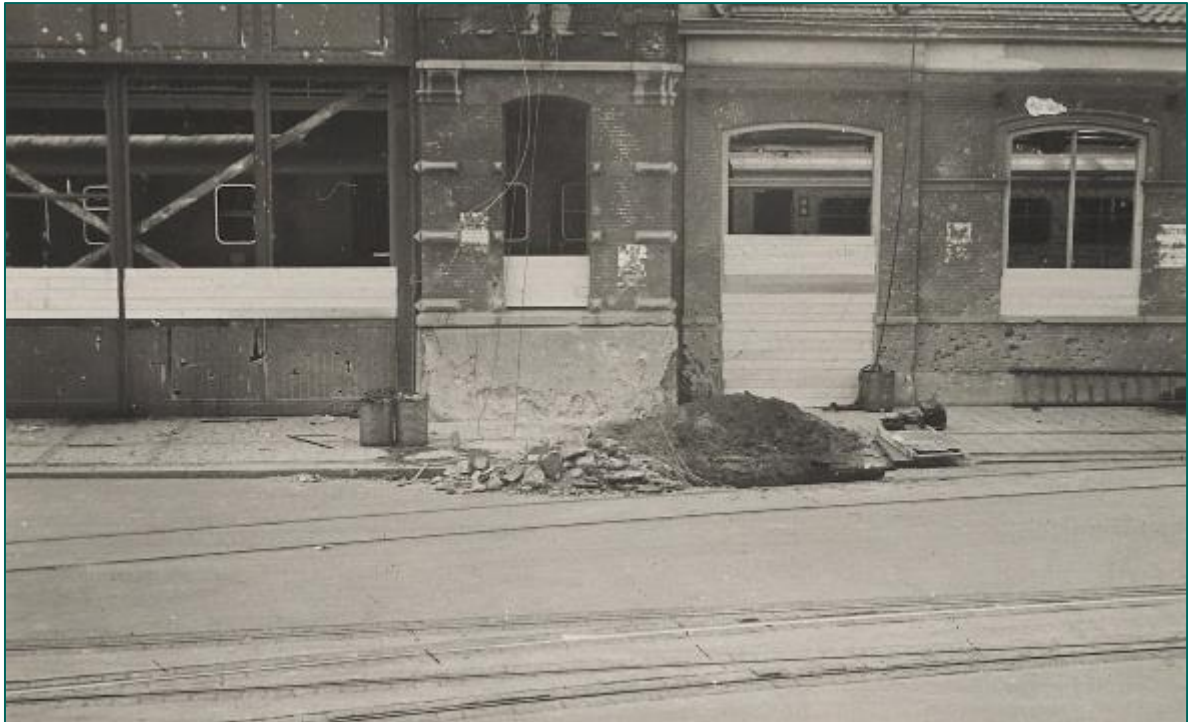
Figuur 46: Bomschade (gesprongen ruiten en deuren, sporen van bomscherven en een krater) voor het Beynesgebouw (Bron: Beeldbank NHA, fotonummer NL-HlmNHA\_Hrlm\_02236).

Ook in archiefstukken van de Haarlemse luchtbeschermingsdienst en van de Ordnungspolizei wordt dit bombardement vermeld (zie bijlage 4: NIOD, Toegang 077, inventaris 1328). Uit informatie uit de archiefstukken blijkt dat de politie van Haarlem om 1.05 uur melding maakte van bominslagen op het station. De bommen waren volgens het archiefstuk van grote hoogte afgeworpen. In de beeldbank van het NHA zijn tevens enkele foto's van het bombardement aangetroffen. In Figuur 46 tot en met Figuur 49 zijn deze foto's weergegeven.

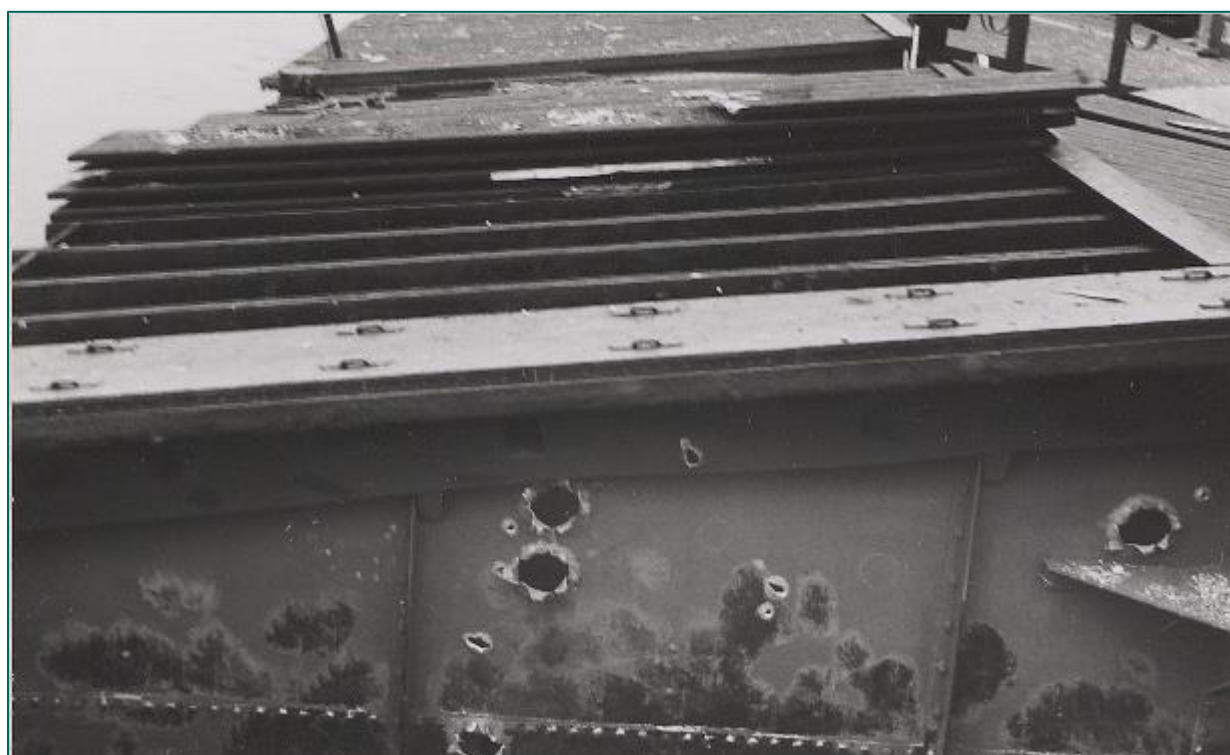
Figuur 52: Kogel- en granaatinslagen op het schip op het Spaarne (Bron: Beeldbank NHA, fotonr. NL-HlmNHA\_Hrlm\_20870).

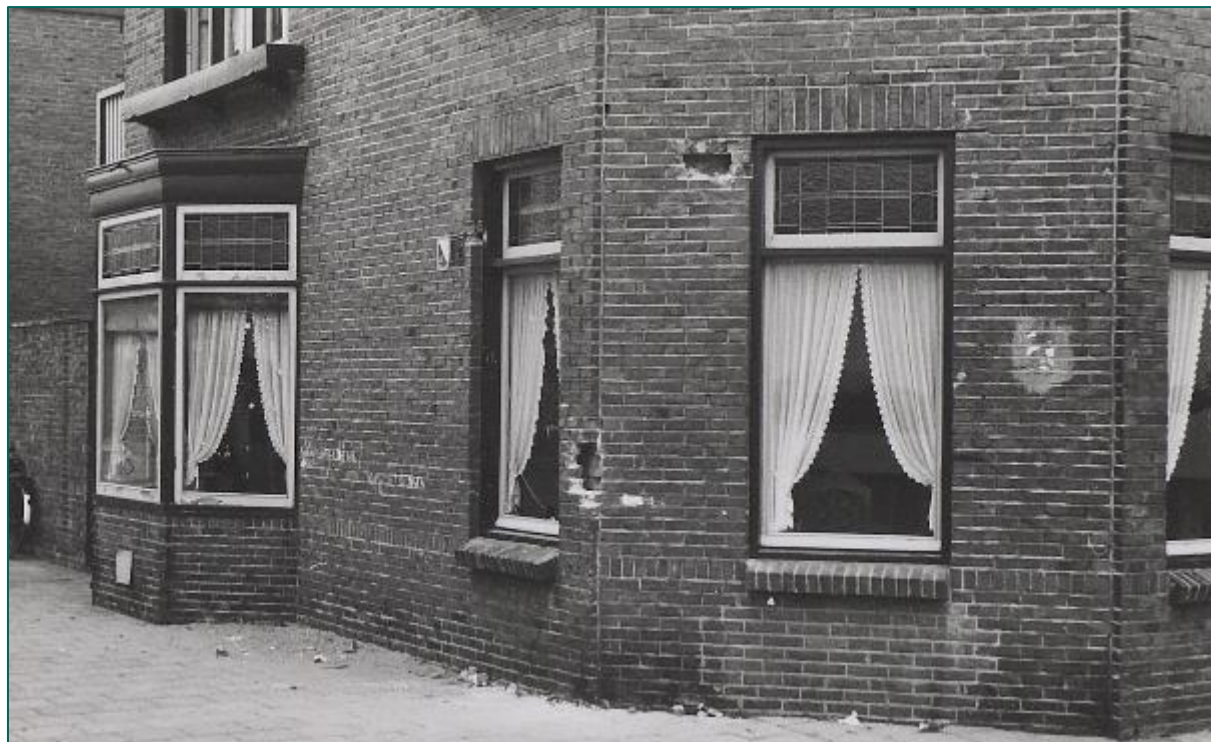
Figuur 53: Kogel- en granaatinlagen in het hoekhuis Floresstraat-Spaarndamseweg (Bron: Beeldbank NHA, fototr. NL-HlmNHA\_Hrlm\_20871).

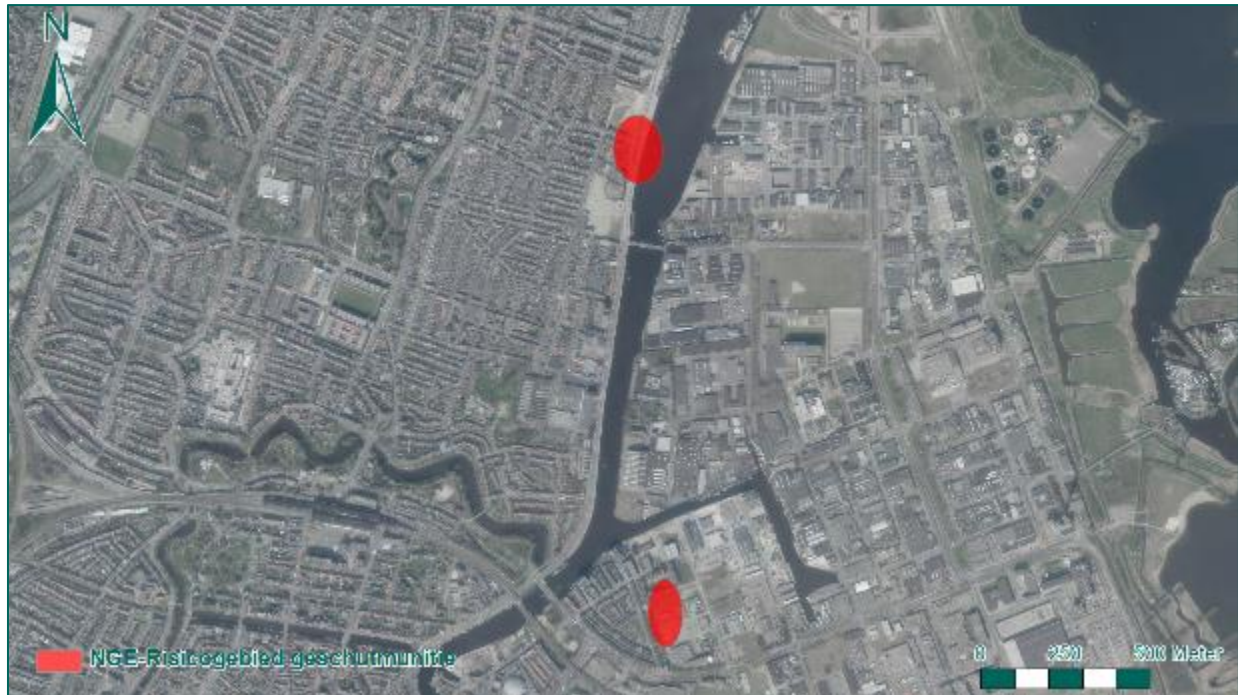
Figuur 56: NGE-Risicogebieden geschutmunitie 20 mm.

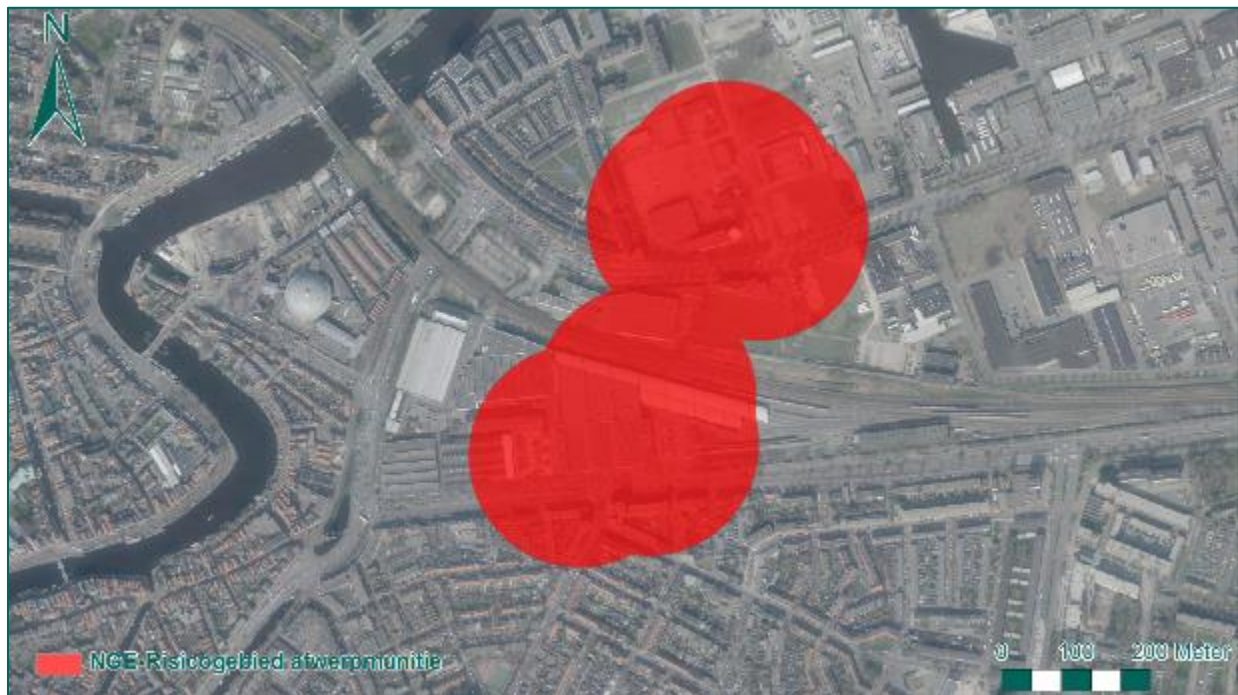
Figuur 60: NGE-Risicogebied naar aanleiding van het bombardement op 22 september 1942.

Het NGE-Risicogebied wordt situationeel afgebakend op basis van de informatie uit het bronnenmateriaal. Het WSCS-OCE biedt immers geen richtlijnen voor het afbakenen van dit bombardement. De 100 meter afstand van de bommenkaart wordt als uitgangspunt genomen voor de afbakening. Aan deze 100 meter wordt een buffer ter ondervanging van de tweevoudige cartografische afwijking van dertig meter toegevoegd. Deze afwijking is veroorzaakt door het gegeven dat de kaart in de oorlog met de hand is vervaardigd. Daarnaast is deze kaart ingepast in het geografisch informatiesysteem (GIS), waarbij ook een afwijking kan optreden. Tot slot wordt een buffer van twintig meter toegevoegd ter ondervanging van de ondergrondse horizontale verplaatsing van het NGE. Er wordt een NGE-Risicogebied afgebakend van 150 meter rond de bekende bominslagen. Het NGE-Risicogebied is weergegeven in Figuur 60.

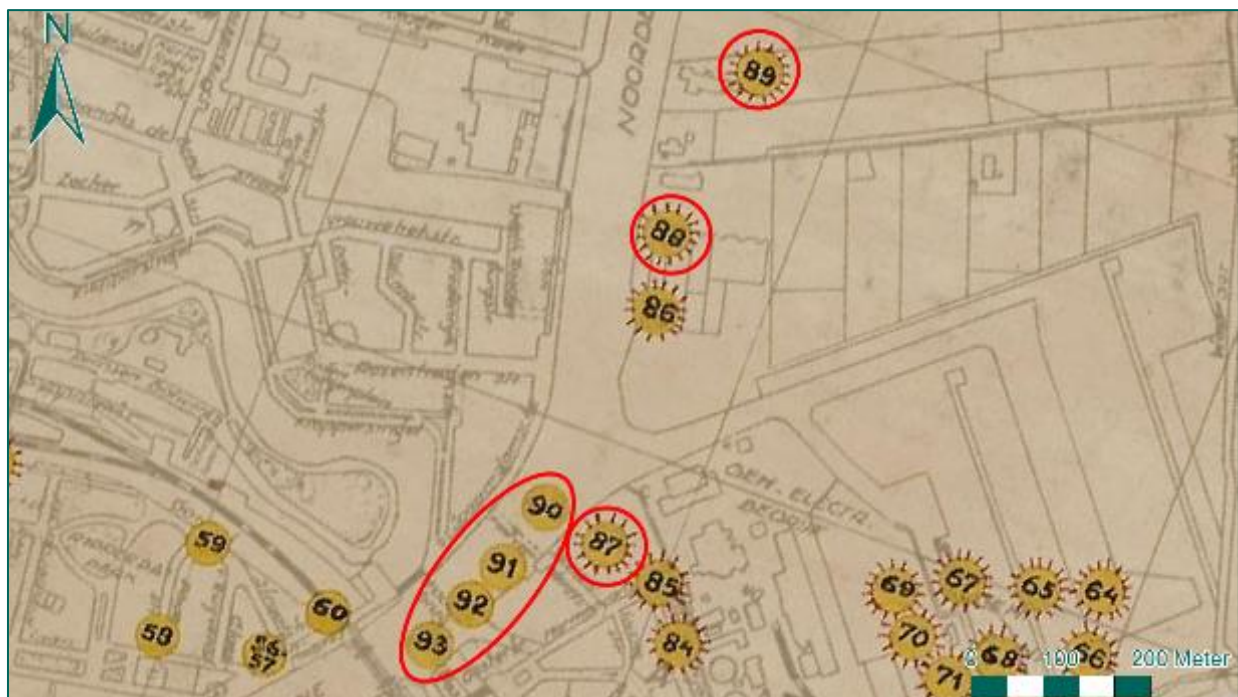
Ook in archiefstukken van de luchtbeschermingsdienst wordt het bombardement vermeld (NHA, Toegang 1539). In het archief van de luchtbeschermingsdienst staat beschreven dat drie Engelse vliegtuigen om 12.44 uur bommen afwierpen op de fabrieken van Droste en Figuee. In de fabriek van Droste sloeg een bom door drie verdiepingen heen en veroorzaakte bij detonatie grote schade. Bij de firma Figuee vielen twee bommen, waarvan één op het kantoorgebouw en één op een stuk weiland in de nabijheid. De luchtbeschermingsdienst ontving kort na het bombardement tevens een melding dat vier bommen in het Spaarne zouden zijn gevallen. De inslaglocaties zoals vermeld door de luchtbeschermingsdienst zijn op de Haarlemse bommenkaart aangegeven met de nummers 87 tot en met 93 (zie onderstaande figuur). De bommen in het Spaarne zijn als blindgangers (gele cirkels zonder streepjes) op de bommenkaart genoteerd.

Figuur 64: Bominslagen op 8 december 1942 op de Haarlemse bommenkaart (rood omcirkeld, Bron: Beeldbank NHA).

In het geraadpleegde bronnenmateriaal wordt vermeld dat het om één Mosquito bommenwerper ging, die vier bommen van het kaliber 500 lbs afwierp. Het archief van de luchtbeschermingsdienst is een uitzondering, aangezien hierin wordt vermeld dat het om drie vliegtuigen ging. In het archief van de luchtbeschermingsdienst en op de bommenkaart staan daarnaast zeven bominslagen vermeld, waarvan vier in het Spaarne. De Mosquito bommenwerper was slechts met vier bommen bewapend, waardoor zeven bominslagen niet mogelijk zijn. De luchtbeschermingsdienst was zelf geen getuige van de vier inslagen in het Spaarne, maar ontving hier een melding van. Onderzoek door duikers na de oorlog leverde geen bewijs over de vier bommen in het Spaarne. Geconcludeerd wordt dat de vier bommen in het Spaarne in werkelijkheid nooit zijn neergekomen.

De drie detonaties op de fabrieken van Droste en van Figeo kunnen wel worden bevestigd aan de hand van het beschikbare feitelijke bronnenmateriaal. Hieruit wordt geconcludeerd dat van één bom onbekend is of deze is gedetoneerd. Het inslagpatroon van de drie gedetoneerde bommen zoals weergegeven op de bommenkaart in combinatie met de foto genomen vanuit het vliegtuig (zie Figuur

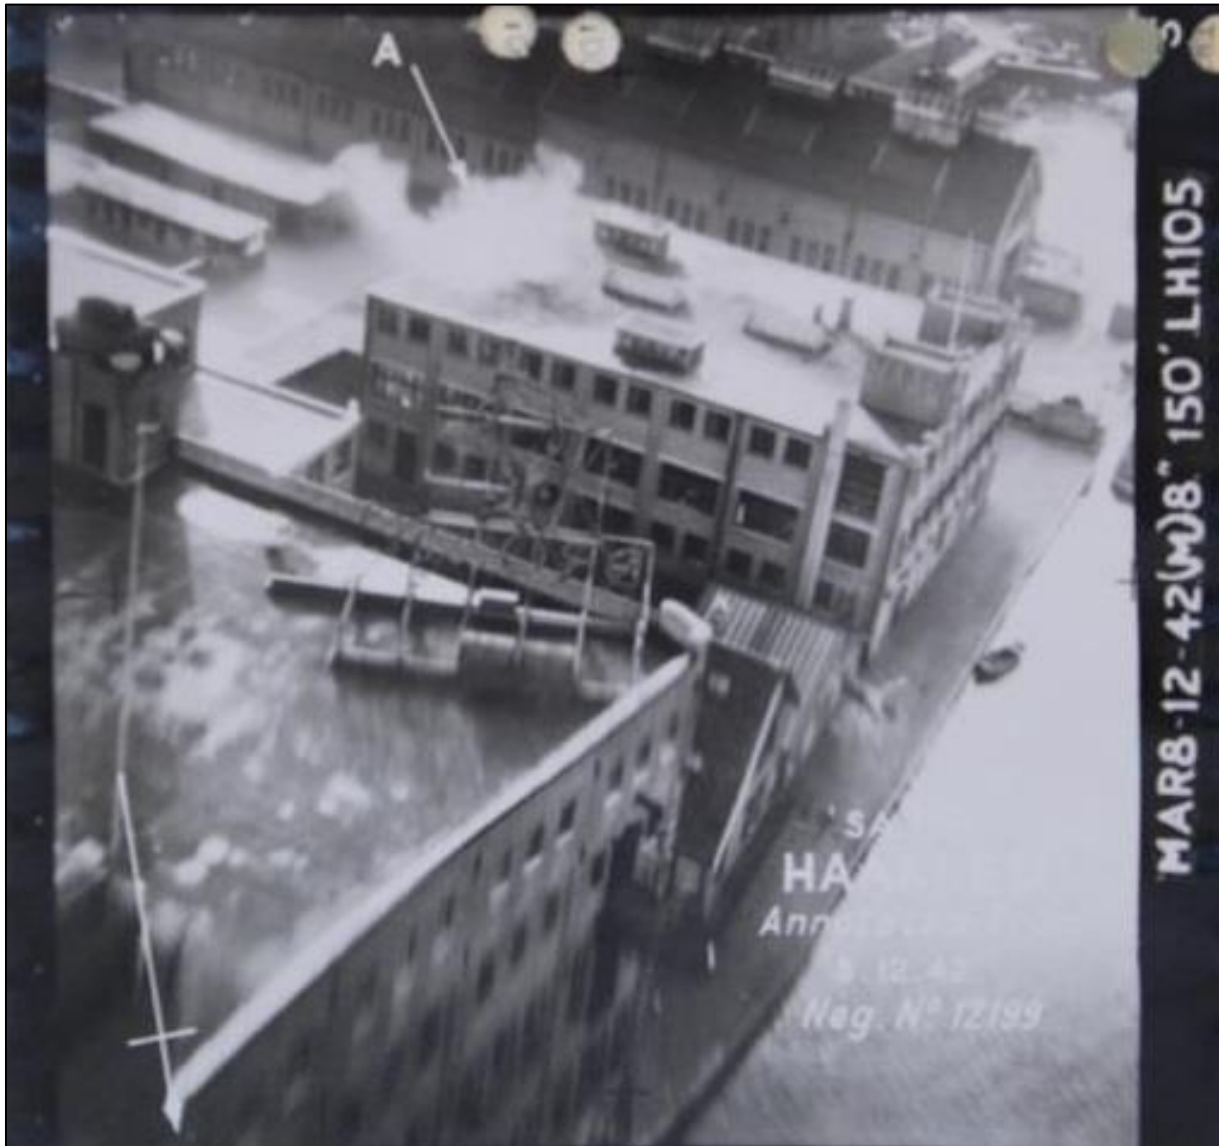
Figuur 68: Bominslag op de Drostefabriek, 8 december 1942, aangegeven met de letter 'A' (bron: NARA, RG243).

Een bombardementsanalyse van de luchtaanval op Haarlem is aangetroffen in de National Archives and Record Administration in Washington D.C. (zie bijlage 7). Uit deze analyse blijkt ook dat het ging om vier afgeworpen bommen van 500 lbs door één enkele Mosquito jachtbommenwerper. Bij de bombardementsanalyse is een zogenaamde *Strike Photo* gevoegd, genomen van geringe hoogte door het aanvallende vliegtuig. Hierop is een bominslag in de fabriek van Droste zichtbaar. De foto en de analyse zijn weergegeven in Figuur 67 en Figuur 68.

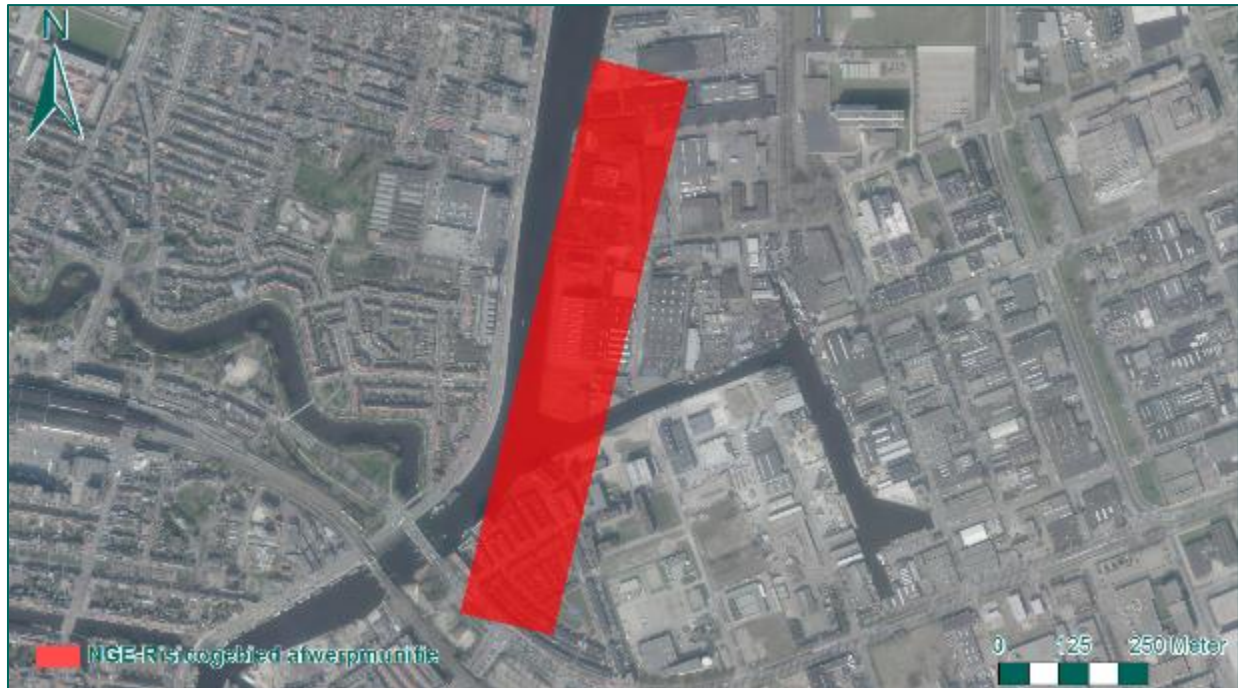
Figuur 71: NGE-Risicogebied bombardement 8 december 1942.

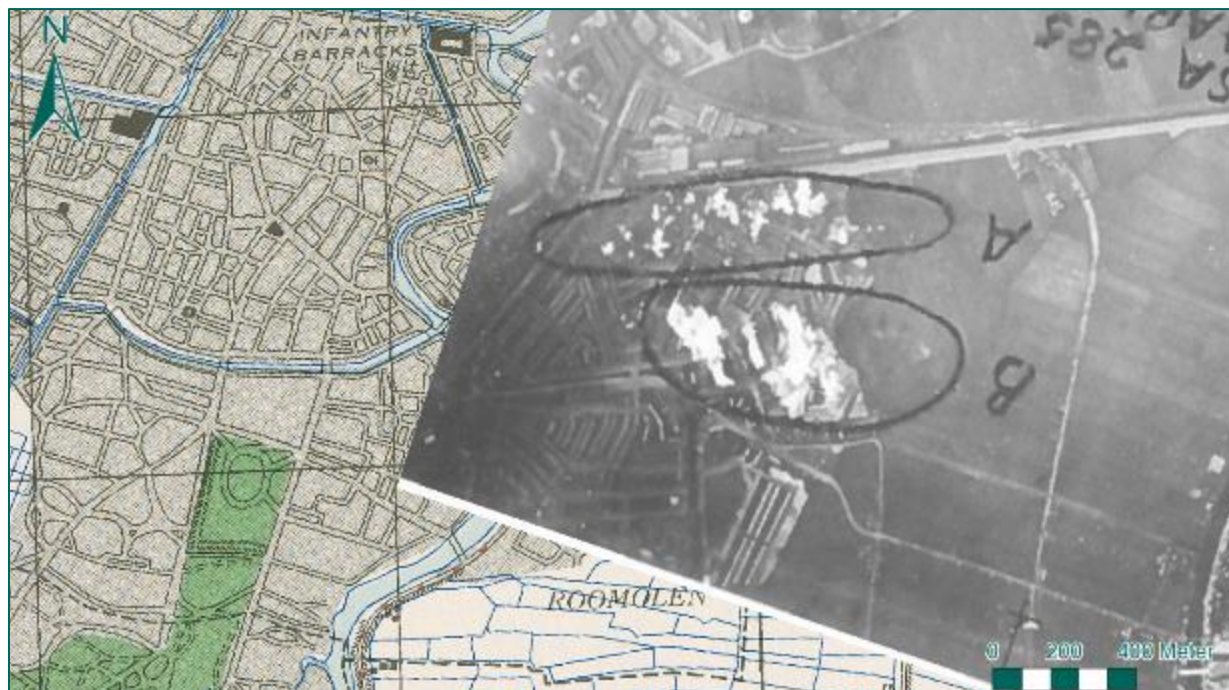
Figuur 85: Strike Photo van het bombardement van 16 april 1943 (Bron: TNA, AIR 34/363).

De Strike Photo bevestigt de informatie afkomstig uit het gemeentearchief en de bommenkaart. De bommen vielen geconcentreerd op de Amsterdamse Buurt. Er is geen sprake van bommen die ver buiten de Amsterdamse Buurt vielen, op de brandbommen in de binnenstad na.

De luchtfoto die is gebruikt voor het verrichten van deze analyse, is ingepast in GIS en weergegeven in Figuur 85.

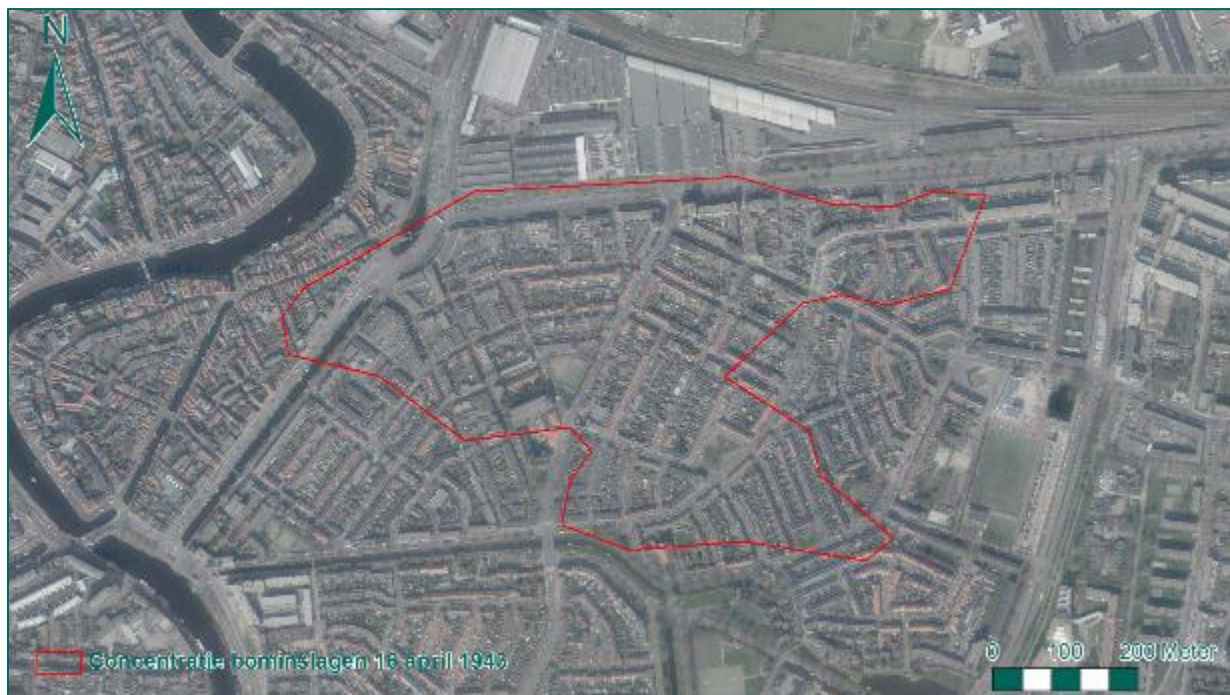
Figuur 86: Gebied van de Amsterdamse Buurt waarbinnen de bommen vielen.

Er was sprake van meerdere blindgangers. De bronnen maken melding van tussen elf en 27 blindgangers van brisantbommen. Deze zijn als blindganger in de grond aanwezig gebleven, omdat deze zo diep lagen, dat deze geen gevaar zouden vormen. Dit blijkt uit het geraadpleegde archiefmateriaal. In de geraadpleegde bronnen is geen informatie aangetroffen over het ruimen van blindgangers van brisantbommen. Uit het bronnenmateriaal blijkt dat uitsluitend de brandbommen zijn opgeruimd. Het is echter niet bekend of alle brandbommen zijn geruimd. Aangezien in 1999 nog een 30 lbs brandbom uit de bodem werd verwijderd, wordt niet uitgesloten dat er nog meer blindgangers van 30 lbs brandbommen in de bodem aanwezig zijn. Uit de informatie van de Strike Photo, het archiefmateriaal en de bommenkaart wordt geconcludeerd dat op enkele brandbommen na alle bominslagen plaatsvonden binnen de contouren die zijn aangegeven in Figuur 86.

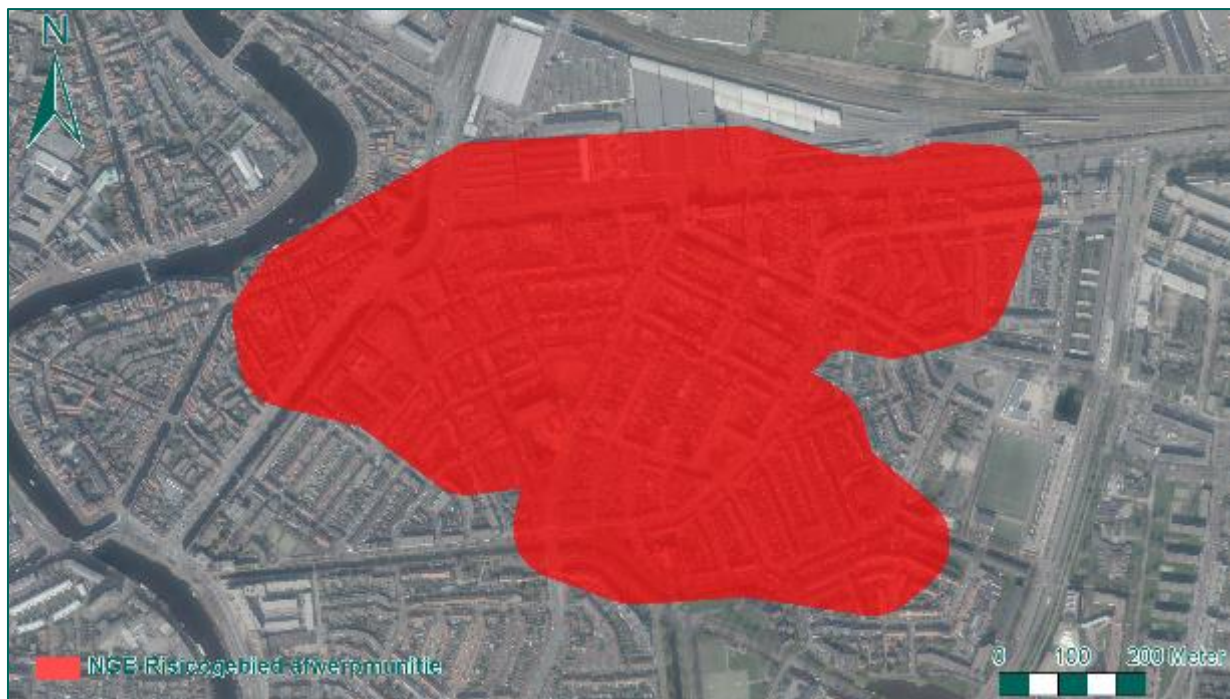
Figuur 87: NGE-Risicogebied naar aanleiding van het bombardement op 16 april 1943.

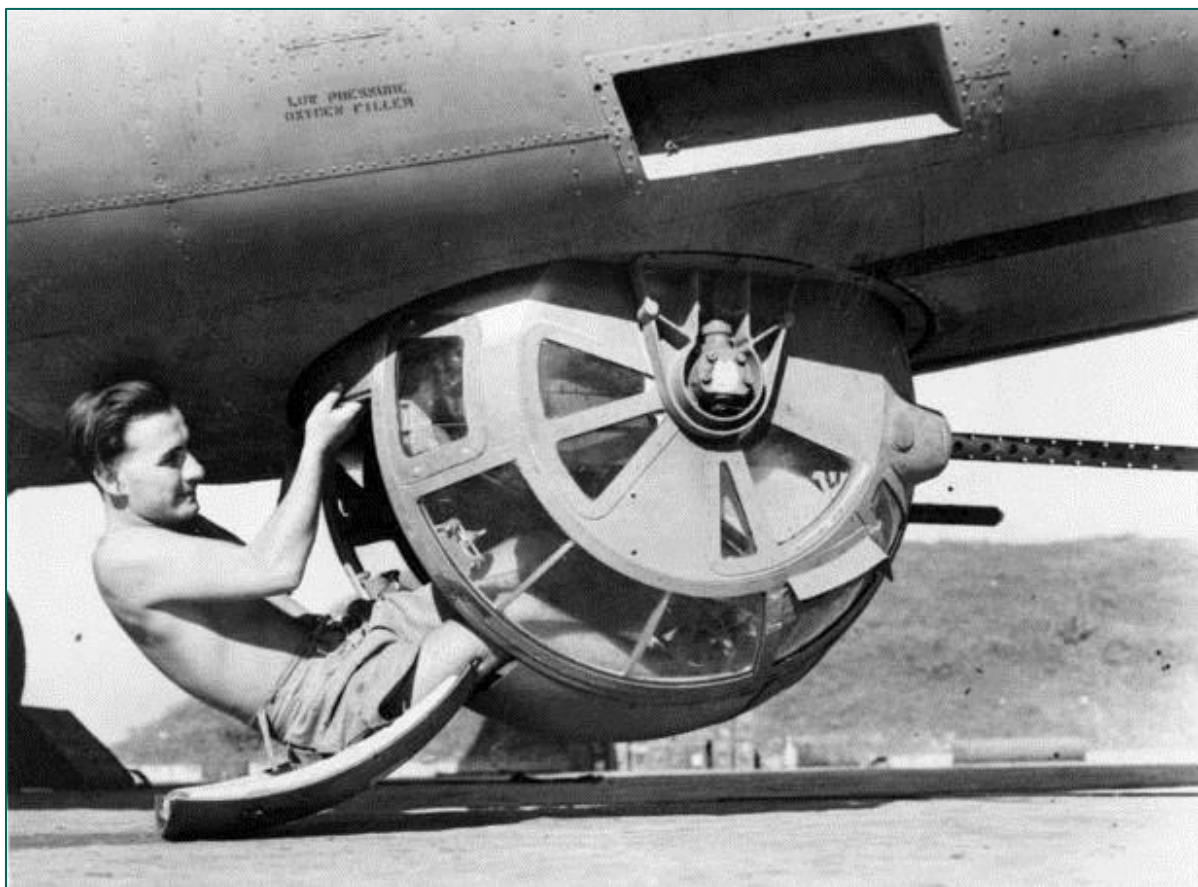
Figuur 91: B-24 Ball Turret (Bron: Imperial War Museum, <http://media.iwm.org.uk/iwm/mediaLib//55/media-55317/large.jpg>).

In het boek *Zonder Waarschuwing* wordt geopperd dat het mogelijk de *ball turret*, de geschutskoepel aan de onderzijde van een vliegtuig, van een aangeschoten Amerikaanse B-24 bommenwerper was. De auteur vermeldt dat deze in geval van nood afgeworpen konden worden, zodat een noodlanding op de buik een grotere kans van slagen had. Een Amerikaans vliegtuig had de koepel afgeworpen om kort daarna bij Halfweg neer te storten. Een dergelijke ball turret is in Figuur 91 weergegeven.

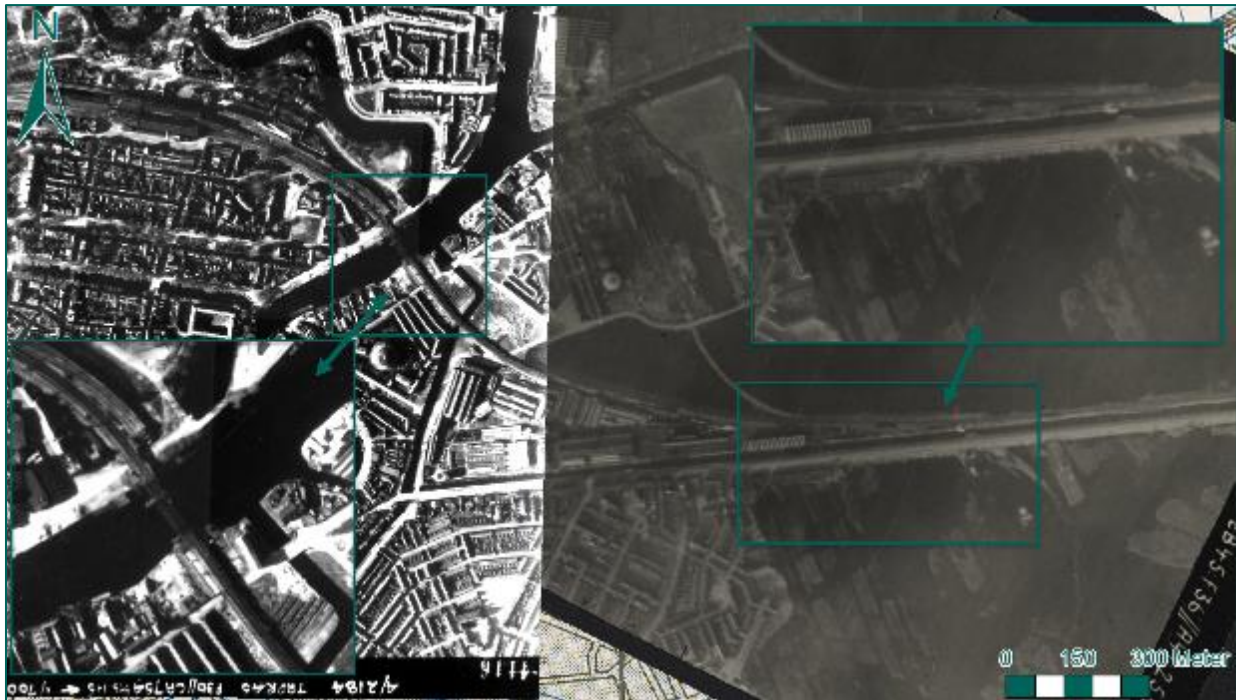
Figuur 95: Ingepaste luchtfoto's d.d. 7 april 1945 (links) en 16 februari 1945 (rechts). Het beoogde doel (de spoorbrug) en het geïnundeerde weiland waar de bom explodeerde zijn uitvergroot.

Het weiland waar de bom detoneerde lag op een afstand van ruim een kilometer van de spoorbrug over het Spaarne. Er werd slechts één bominslag vermeld. In het geraadpleegde bronnenmateriaal zijn geen aanwijzingen aangetroffen over de inslag van de overige bommen. Het is dan ook niet bekend waar deze zijn neergekomen. Luchtfotoanalyse van het gebied ten zuiden van de spoorlijn is niet mogelijk, omdat het gebied op de beschikbare luchtfoto's onder water staat. Kraters kunnen om deze reden niet worden waargenomen. Het is dan ook niet mogelijk om een NGE-Risicogebied af te bakenen naar aanleiding van dit bombardement.

In het proces-verbaal van de Haarlemse luchtbeschermingsdienst (zie bijlage 4: NHA, Toegang 1539) wordt vermeld dat op 7 december 1944 om 3.30 uur in de morgen in een geïndeerd weiland ten zuiden van de spoorlijn Haarlem-Amsterdam op het gebied van de gemeente Haarlem een bom was gevallen en gedetoneerd. Drie huizen hadden glasschade door de explosie. Een exacte locatie waar de bom explodeerde wordt niet vermeld. De mogelijke locatie waar de bom neerkwam, is weergegeven in Figuur 95.
