# Reparatieplan C Haarlem 2020

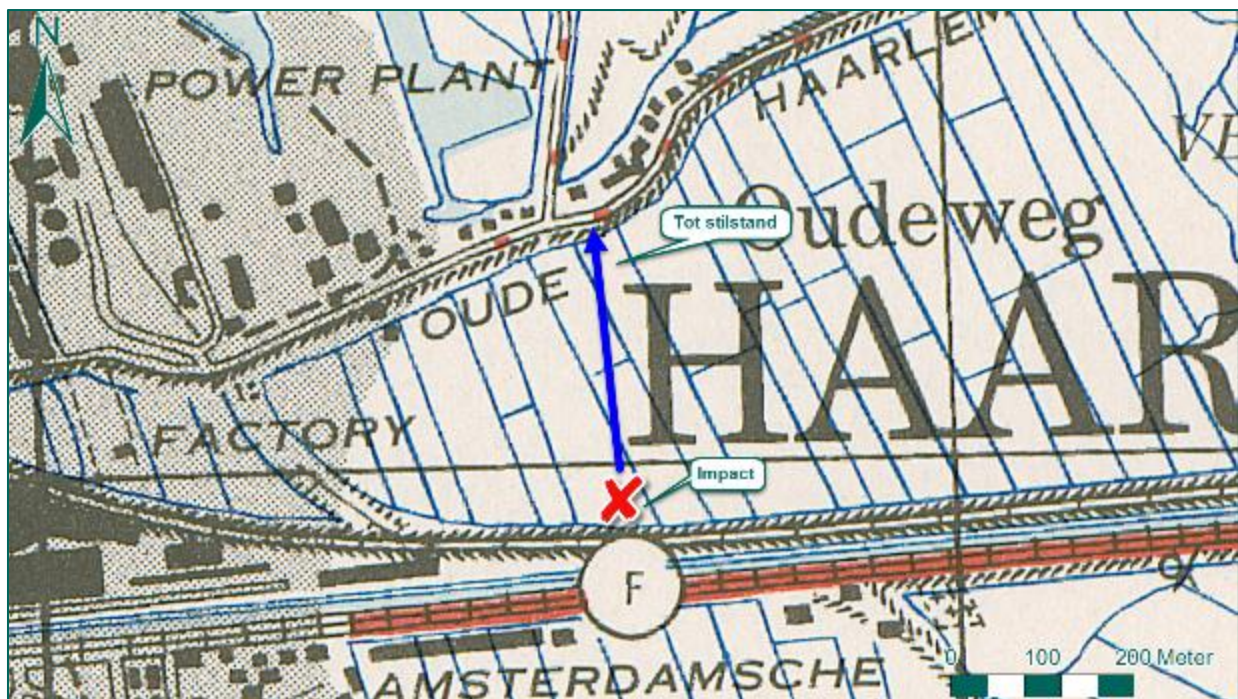
Figuur 99: Crashlocatie en het punt waar het vliegtuig tot stilstand kwam, bij benadering.

Uit het geraadpleegde bronnenmateriaal blijkt dat de neergestorte Wellington na een buiklanding doorschoof en op het maaiveld uitbrandde. Om die reden wordt niet verwacht dat (explosieve) componenten van het vliegtuig in de bodem zijn achtergebleven. Naar aanleiding van de vliegtuigcrash aan de Oudeweg wordt dan ook geen NGE-Risicogebied afgebakend.

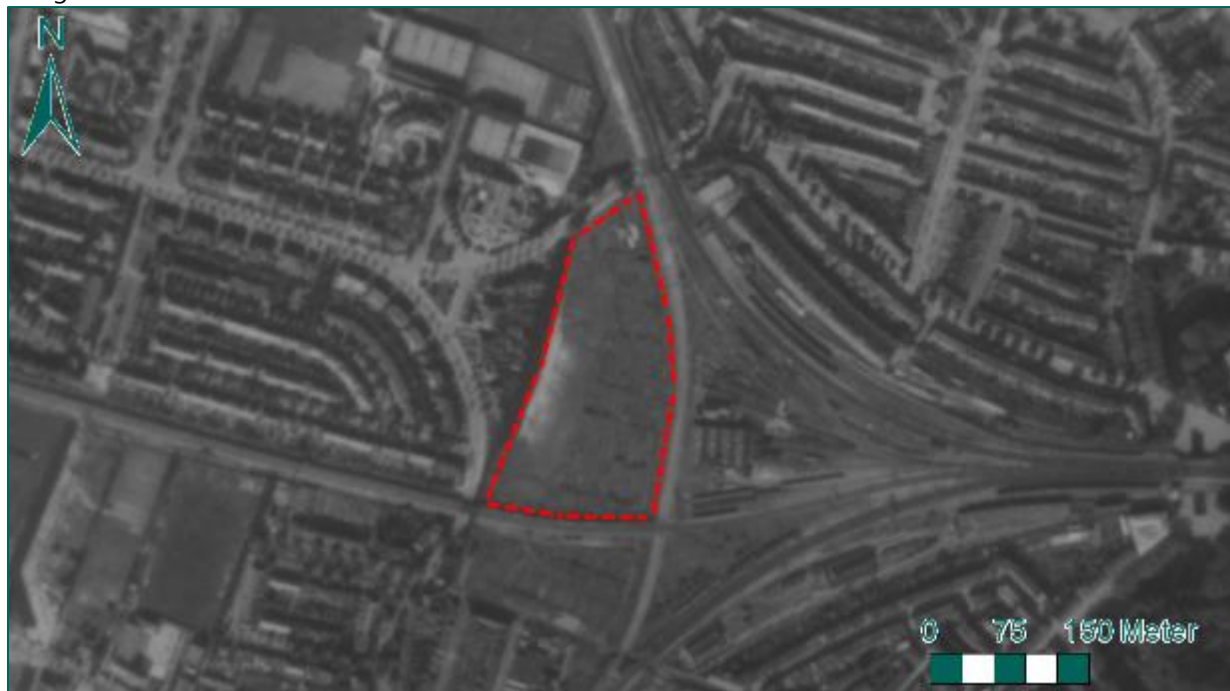
Figuur 110: Gebied waarbinnen de luchtafweergranaat is neergekomen op een luchtfoto d.d. 18 september 1944.

Het gebied waarbinnen de luchtafweergranaat is neergekomen is circa 34 hectare groot. Het is niet bekend waar de granaat binnen deze 34 hectare is neergekomen. Ook is niet bekend of de granaat reeds is geruimd. Naar aanleiding van de neergekomen blindganger van een luchtafweergranaat wordt geen NGE-Risicogebied afgebakend.

Het gebied dat is aangegeven in het rapport van de Haarlemse luchtbeschermingsdienst is weergegeven in Figuur 110.

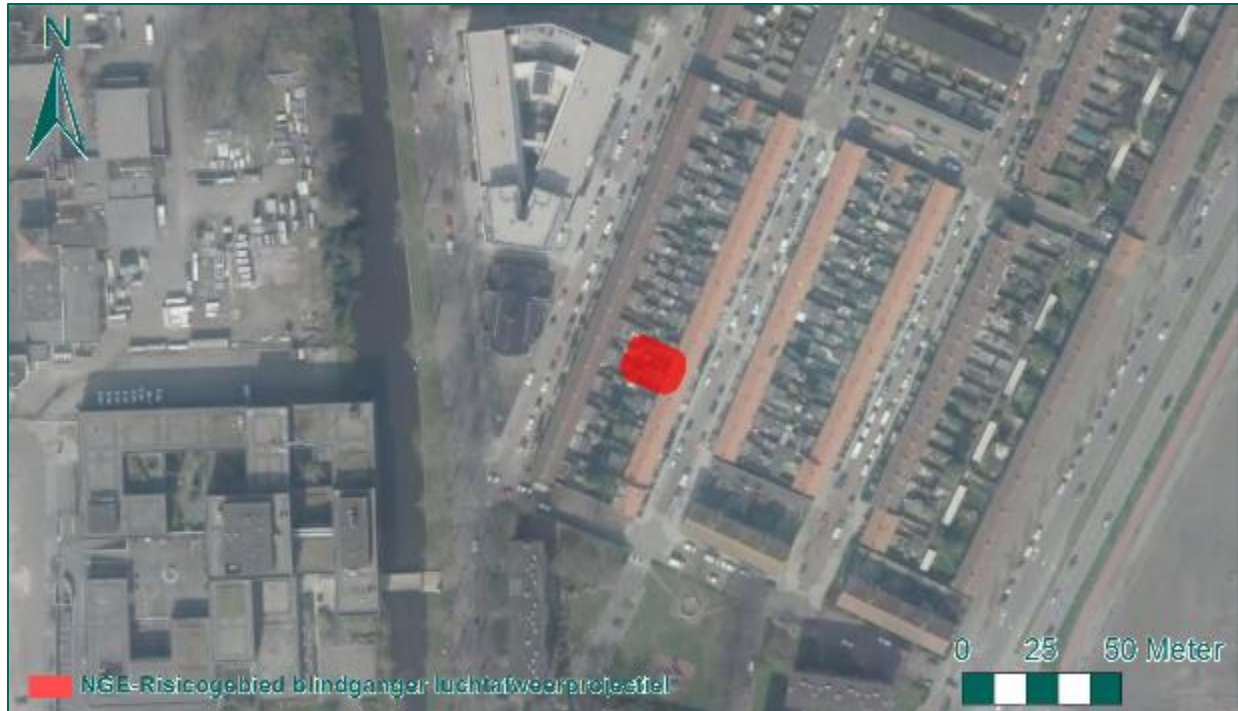
Figuur 112: NGE-Risicogebied luchtafweerprojectiel.

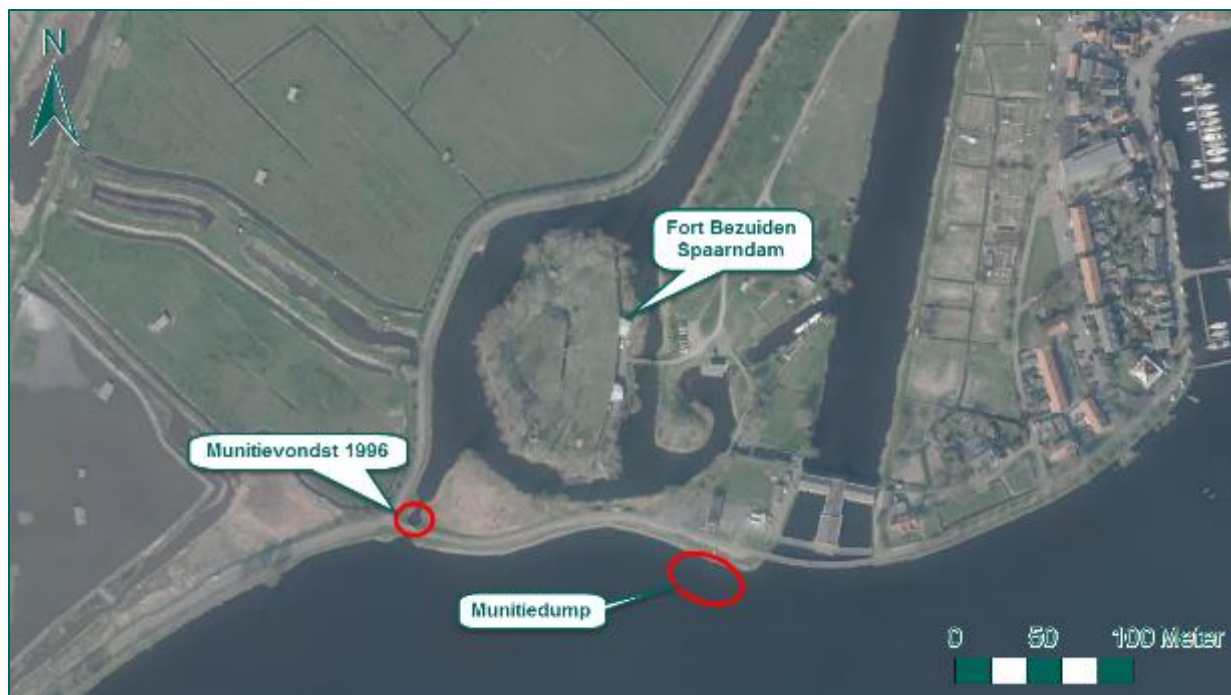
fort. De aangetroffen munitie lag net tussen stenen en puin nabij de vleugel van de brug. Ook dit blijkt uit informatie uit het archief van de Haarlemse sector gemeentewerken. De locaties van de munitiedump en de munitievondst zijn weergegeven in Figuur 115.

Figuur 115: Locaties aangetroffen munitie t.o.v. het fort.

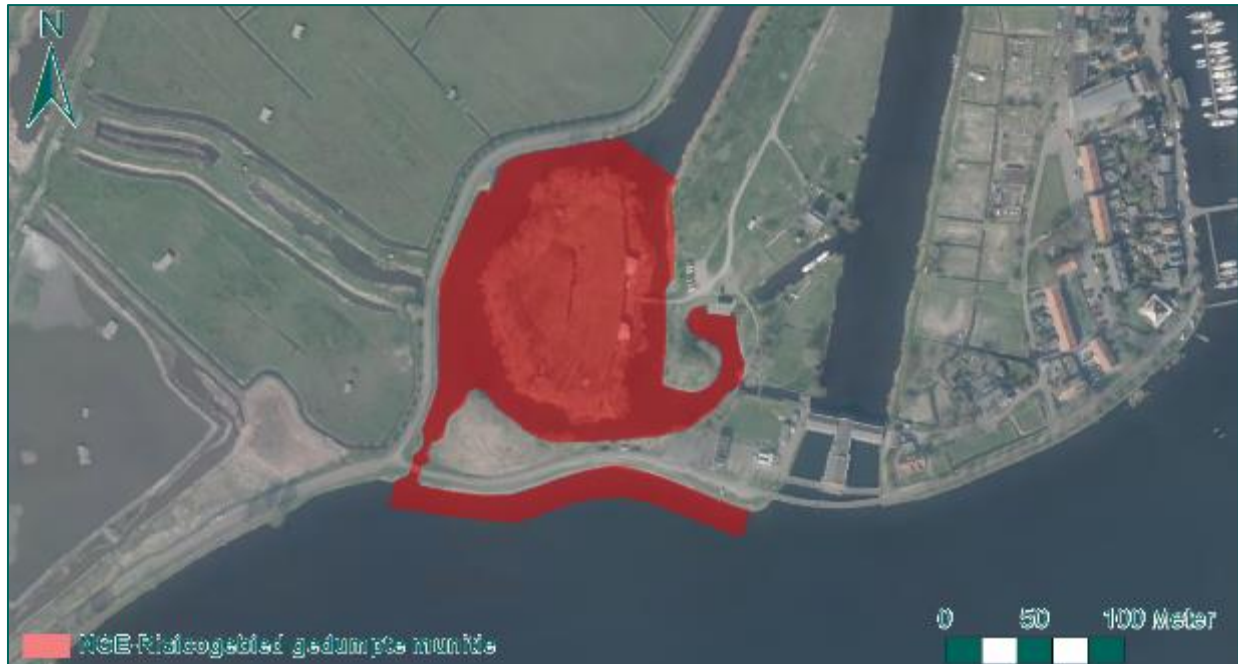
Gezien het feit dat militairen van Fort Spaarndam munitie hebben gedumpt in het Noorder-Buiten Spaarne en vermoedelijk bij de Groenebrug, blijft het NGE-Risicogebied rond het fort niet beperkt tot het grondgebied van het fort. In het geraadpleegde bronnenmateriaal wordt immers melding gemaakt van munitiedump door militairen uit het fort. Om deze reden wordt het water rond het fort, evenals het water van de Noorder Buiten Spaarne tot vijftien meter uit de waterkant, afgebakend als NGE-Risicogebied, waarbinnen gedumpte NGE van KKM, hand- en geweergranaten, munitie voor granaatwerpers en geschutmunitie van kalibers tussen 2 en 15 cm kunnen worden aangetroffen. Specifiek in het water rond het fort kunnen daarnaast NGE van Nederlandse geschutmunitie (2 cm tot en met 10-veld) in gedumpte toestand worden aangetroffen. Het totale NGE-Risicogebied is weergegeven in Figuur 116.

Figuur 116: NGE-Risicogebied naar aanleiding van munitiedump bij het fort.

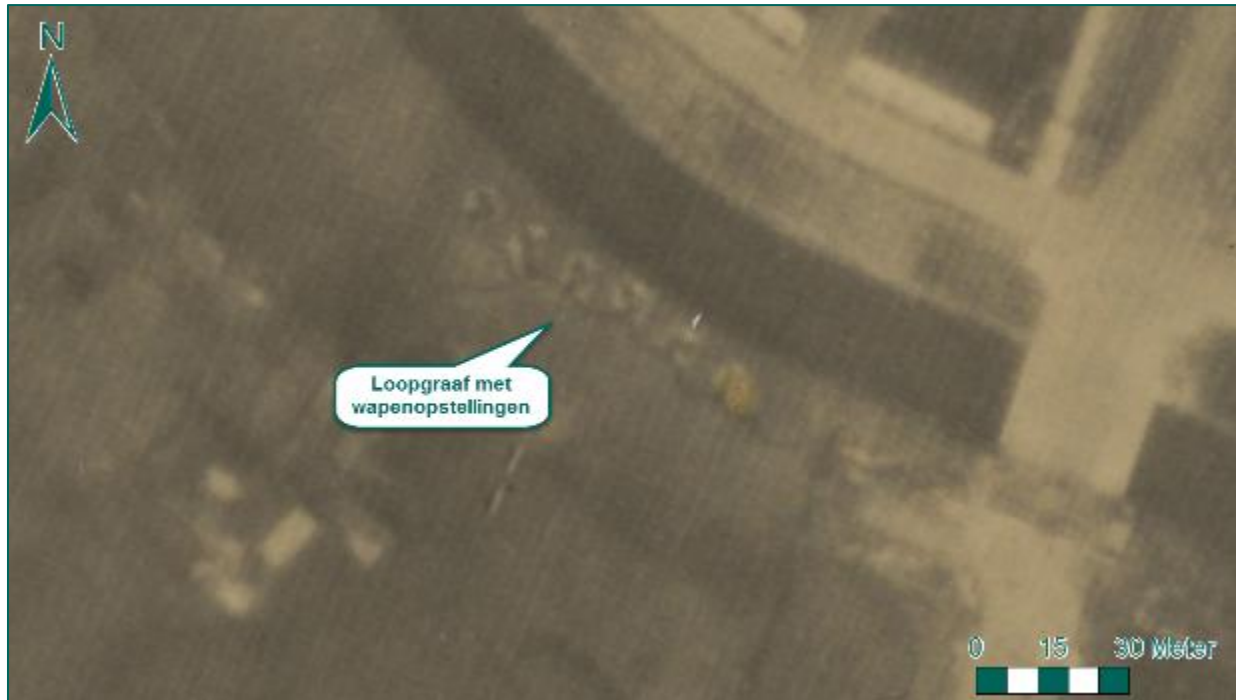
Een belangrijk onderdeel van de verdedigingswerken in en rond Haarlem waren loopgraven. Deze werden aangelegd voor het verschaffen van dekking. Vanuit loopgraven konden oprukkende vijandelijke troepen onder vuur worden genomen. Deze loopgraven waren vaak voorzien van wapenopstellingen, waar machinegeweren konden worden opgesteld. Binnen Haarlem hebben tientallen loopgraven, al dan niet voorzien van wapenopstellingen, gelegen. In Figuur 117 is een dergelijke loopgraaf met wapenopstellingen weergegeven.

Figuur 117: Loopgraaf met wapenopstellingen achter de Jan Gijzenvaart op een luchtfoto d.d. 16 februari 1945.

De loopgraven en wapenopstellingen zijn aanleiding voor het afbakenen van NGE-Risicogebieden conform de richtlijnen van het WSCS-OCE. In het WSCS-OCE is bepaald dat loopgraven en wapenopstellingen dienen te worden afgebakend, bij voorkeur op basis van georeferencierte luchtfoto's. Binnen de afgebakende NGE-Risicogebieden kunnen NGE van KKM, hand- en geweergrenaten en munitie voor granaatwerpers zijn achtergebleven. Omdat de NGE-Risicogebieden zijn afgebakend op basis van georeferencierte luchtfoto's, wordt een buffer van tien meter ter ondervanging van de cartografische afwijking gehanteerd. Deze cartografische afwijking ontstaat bij het inpassen van luchtfoto's uit de Tweede Wereldoorlog op de huidige ondergrond. De NGE-Risicogebieden zijn weergegeven op Tekening 06B.

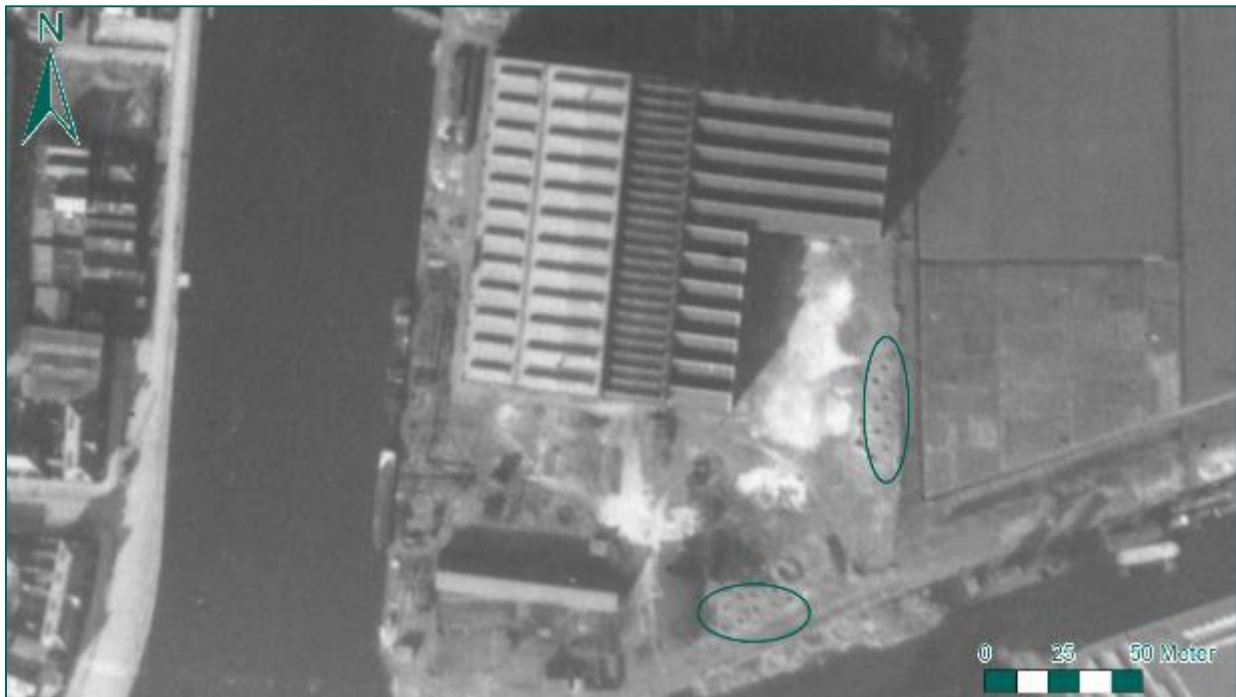
Langs diverse wegen en in parken en plantsoenen zijn zogenaamde 'mangaten' aangelegd. Dit zijn gaten in de grond waarin geschuild kon worden in het geval van bijvoorbeeld een luchtaanval. Conform het WSCS-OCE worden deze niet als NGE-Risicogebied afgebakend, aangezien deze mangaten niet bij gevechten betrokken zijn geweest. Voorbeelden van dergelijke mangaten ter hoogte van de fabriek van Figeo zijn in Figuur 121 weergegeven

Figuur 121: Mangaten (groen) nabij de fabriek van Figeo op een luchtfoto van 26 februari 1945.

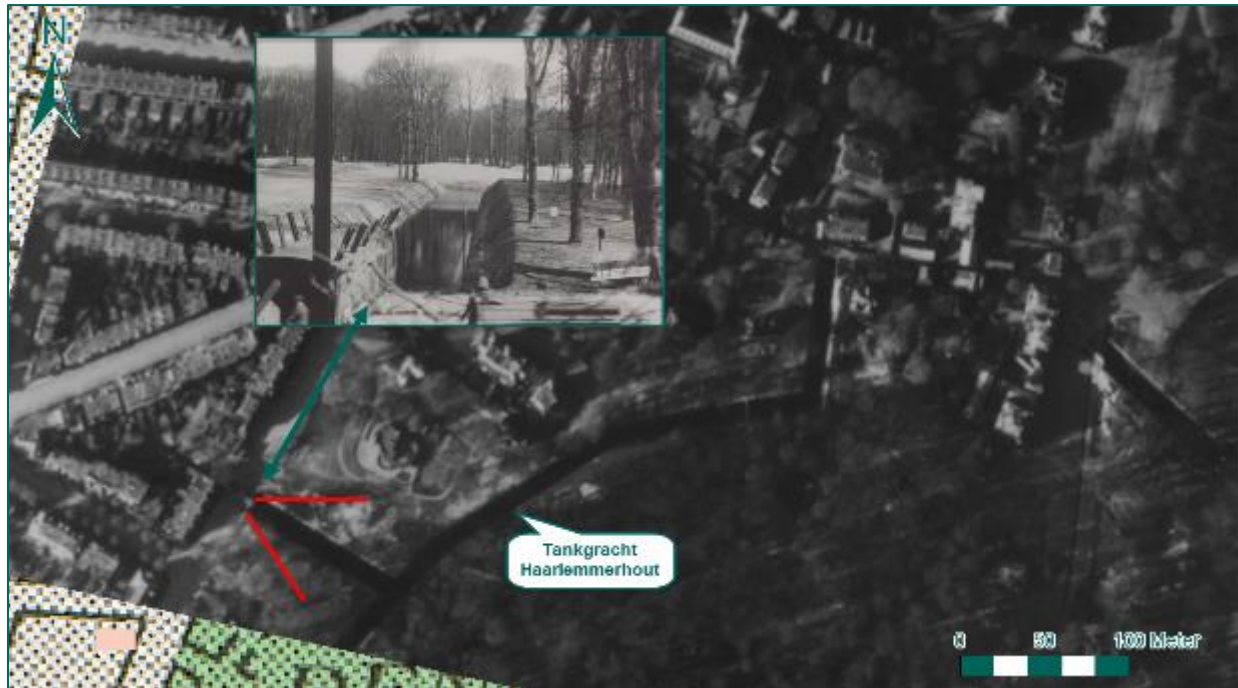
Naast mangaten zijn ook tankgrachten aangelegd. Tankgrachten waren brede sleuven met steile zijden, al dan niet gevuld met water, die niet door tanks doorkruist konden worden. Een dergelijke tankgracht lag in de Haarlemmerhout. Deze tankgracht wordt tevens vermeld in het archief van de 7<sup>e</sup> Kring Dienst Openbare Werken (zie bijlage 4: Toegang 2398), en is zichtbaar op luchtfoto's. Ook is een foto van de tankgracht, gezien vanaf de Wagenweg, aangetroffen in de Beeldbank van het NHA. Ook de Houtvaart en de Jan Gijzenvaart werden omgevormd tot tankgracht. In Figuur 122 is de tankgracht in de Haarlemmerhout weergegeven.

Figuur 122: Tankgracht in de Haarlemmerhout op een luchtfoto van 7 april 1945, met foto genomen vanaf de Wagenweg (Bron: NHA, NL-HlmNHA\_54007757, mei 1944).

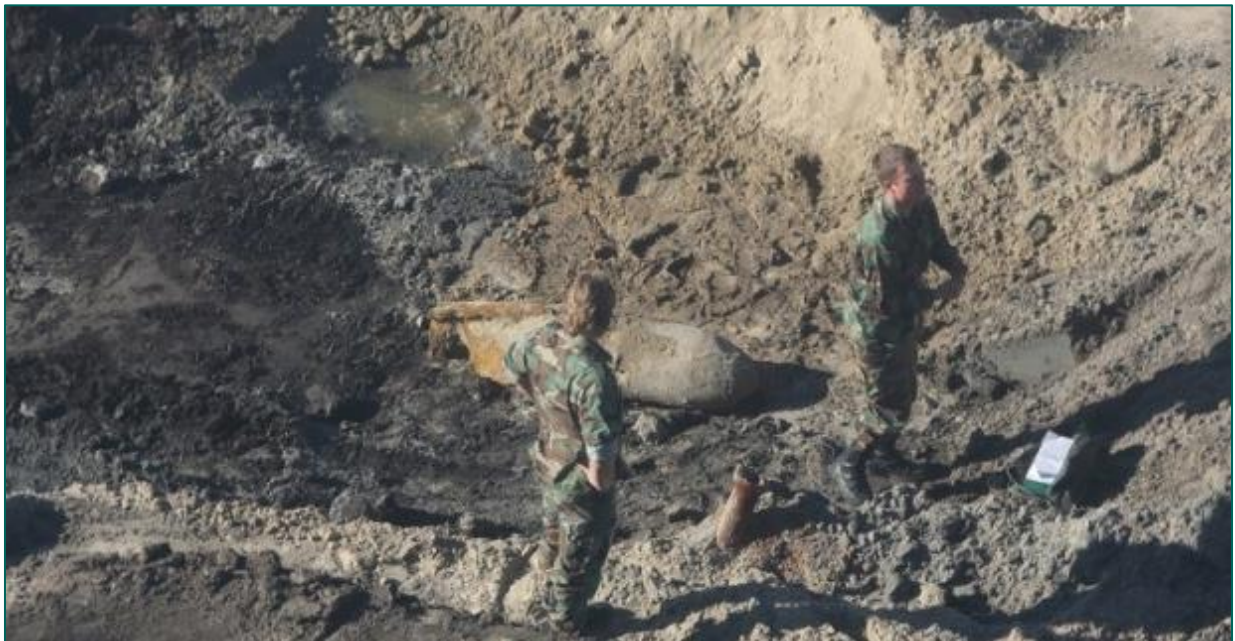
Figuur 124: Oefenbom aan de P.C. Boutensstraat in 2013 (Bron: RTV Noord-Holland).

De Duitse oefenbommen waren vervaardigd van beton. Bij het neerkomen van een oefenbetonbom brak een glazen ampul waardoor een rookmakend zuur (titaantetrachloride) vrijkwam, waardoor de piloot kon zien of hij zijn doel getroffen had. Eén van de oefenterreinen van de Duitse luchtmacht waar met betonbommen werd geoefend, lag in duingebied 'de Grote Olmen' bij Bloemendaal. Hier oefenden de vliegtuigen op een nepboot, die daar in de duinen was geprepareerd.<sup>17</sup> Bij opsporingswerkzaamheden werden hier in 2014 vijftien betonnen oefenbommen gevonden van hetzelfde type als de bommen die

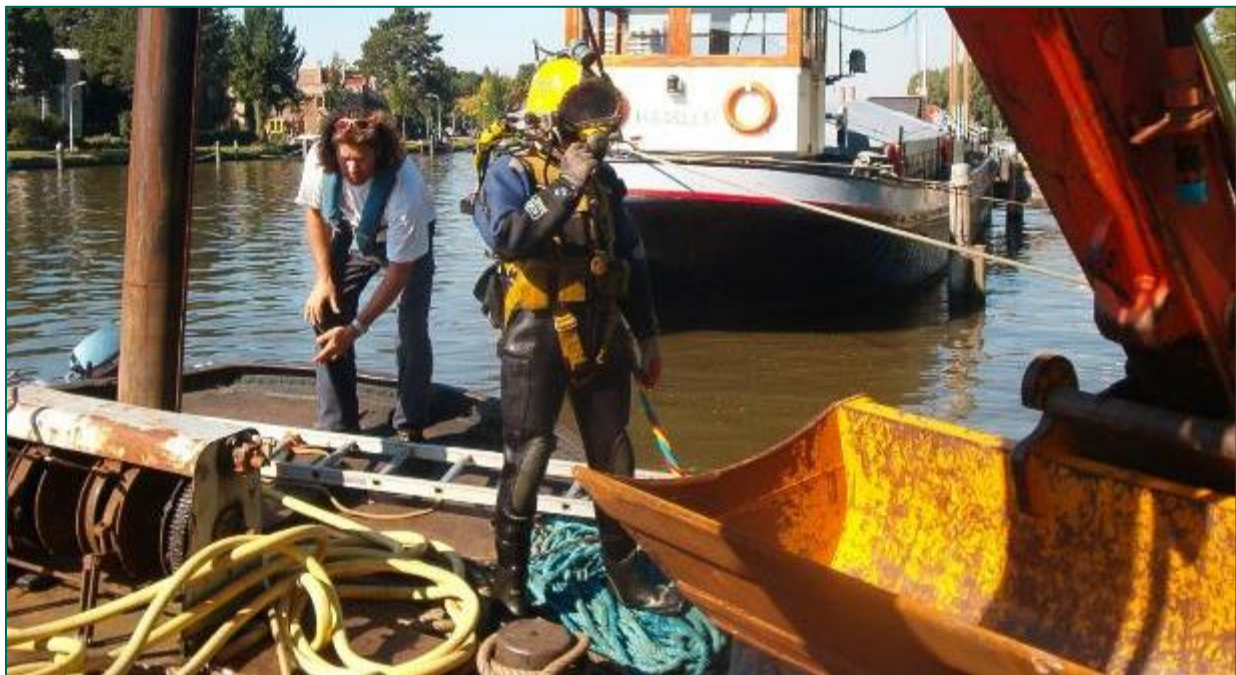
Voorafgaand aan de baggerwerkzaamheden werd in watergangen verdacht op blindgangers van afwerpmunitie een detectieonderzoek verricht. Significante objecten tot dieptes van maximaal 3,5 meter zijn benaderd. Blindgangers van afwerpmunitie zijn niet aangetroffen. Dit blijkt uit het Proces-verbaal van Oplevering (PvVO) van de werkzaamheden, uitgevoerd door de firma AVG (zie bijlage 10). In dit PvVO is echter niet aangegeven tot welke diepte de onderzochte gebieden zijn vrijgegeven. Gezien de diepte van de benaderde objecten, is vermoedelijk alleen het baggerprofiel vrijgegeven.

Figuur 126: Benadering van significante uitslagen in de Haarlemse grachten (Bron: Database REASeuro).

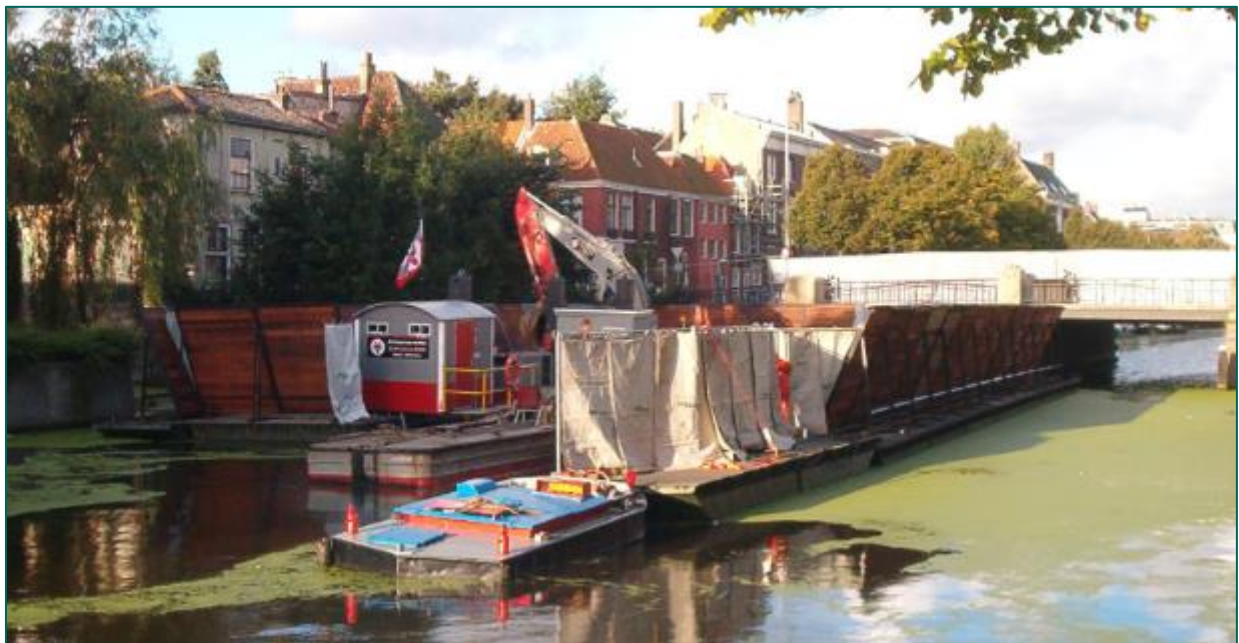
De gebieden die verdacht waren op kleinere kalibers NGE, zijn beveiligd gebaggerd. De baggerspecie is onder beveiligde omstandigheden gezeefd en onderzocht op aanwezige NGE. Werkzaamheden in de niet-verdachte gebieden zijn regulier uitgevoerd. Toen in enkele niet-verdachte trajecten NGE werden aangetroffen, is ook in deze trajecten overgestapt op beveiligde baggerwerkzaamheden.

Figuur 127: Beveiligd baggerpontoon in Haarlem (Bron: REASeuro).

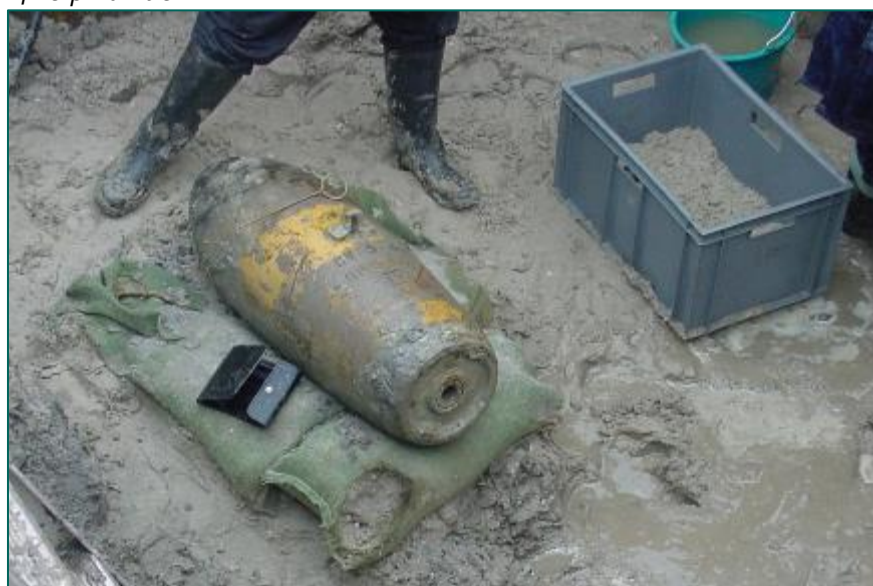
Figuur 128: Aangetroffen 500 lbs brisantbom (Bron: Database REASeuro).

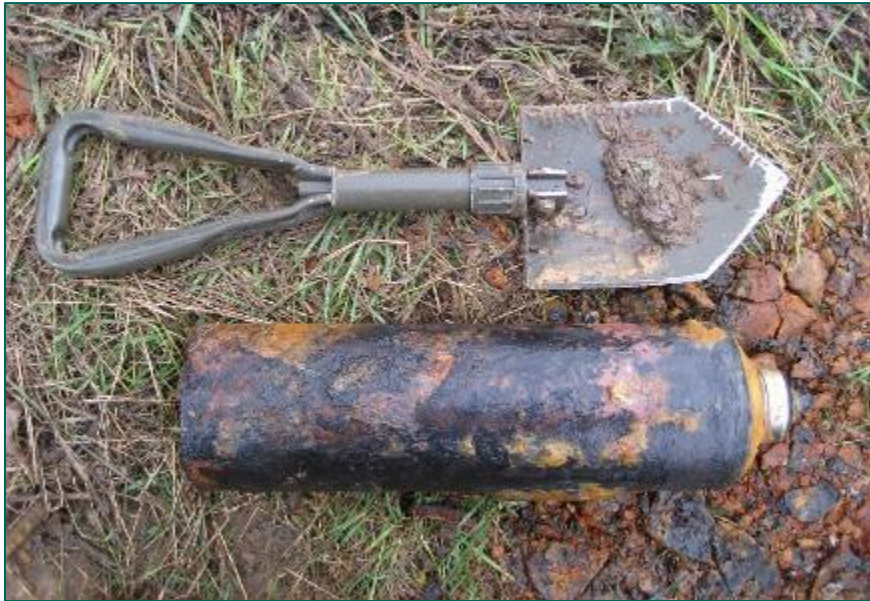
Figuur 129: Aangetroffen 30 lbs fosforrubber brandbom (Bron: Database REASeuro).

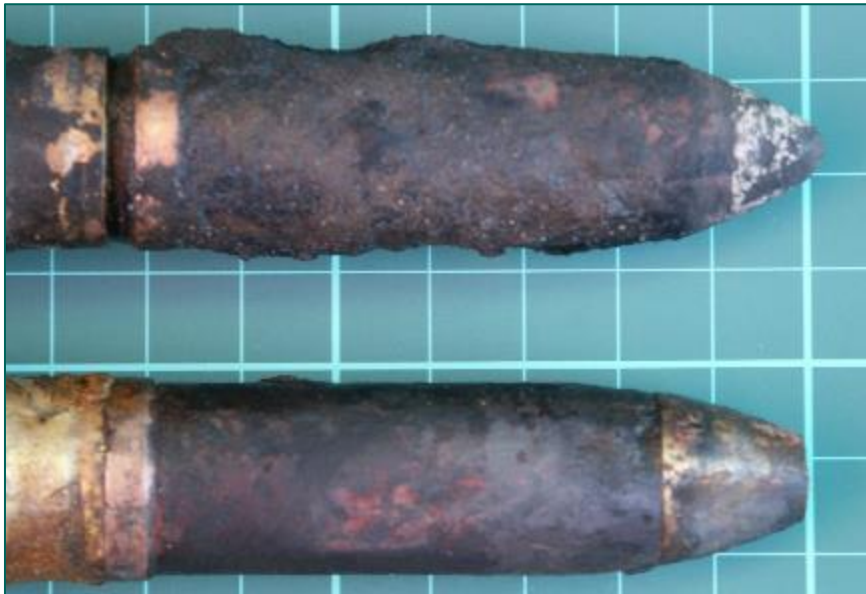
Figuur 130: 20 mm brisantgranaat en 20 mm pantsergranaat (Bron: Database REASeuro).

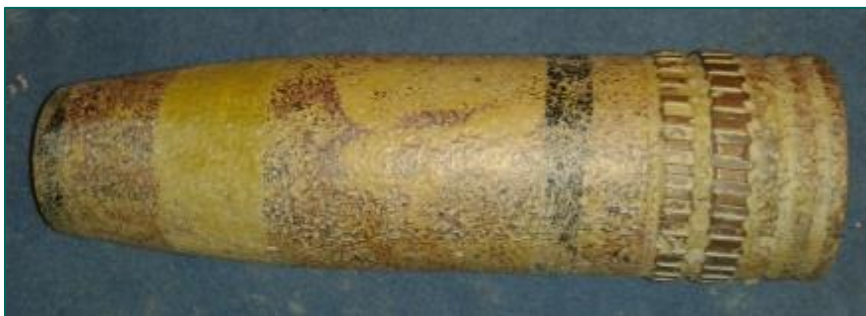
Figuur 131: Aangetroffen 8,8 cm Flak 41 brisantgranaat (Bron: Database REASeuro).

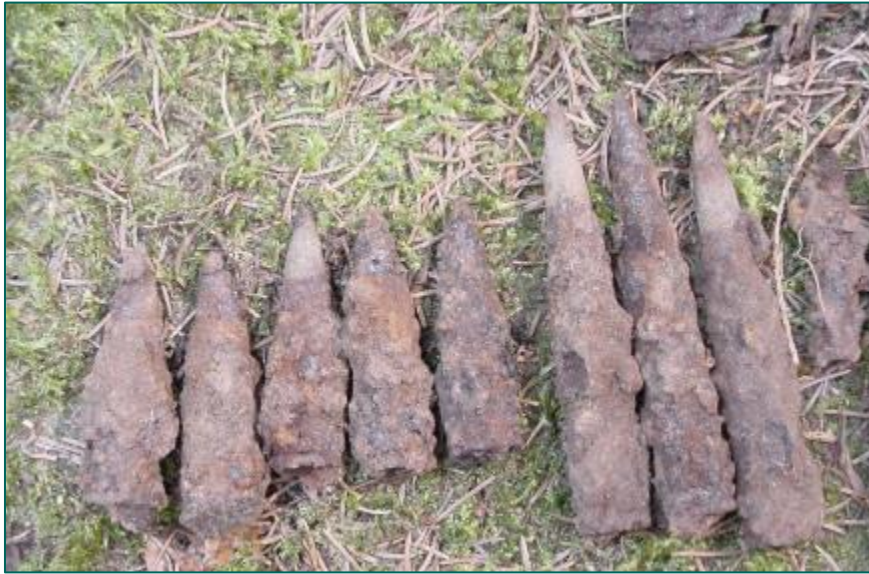
Figuur 132: Aangetroffen 7.92 mm patronen (Bron: Database REASeuro).

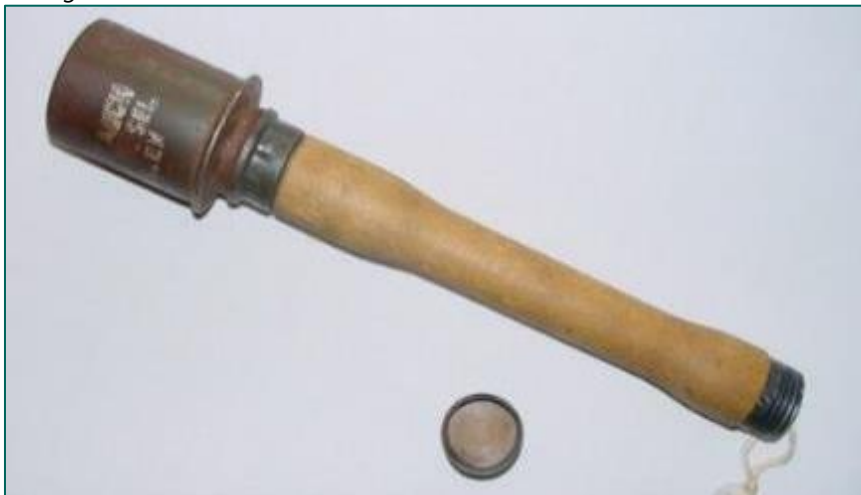
Figuur 133: Duitse Stielhandgranate model 24 (Bron: Database REASeuro).

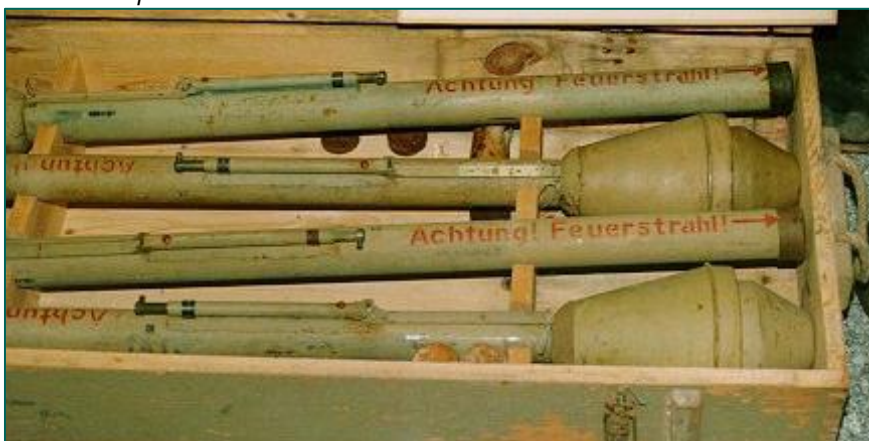
Figuur 134: Duitse Panzerfausten in kist (Bron: Database REASeuro).

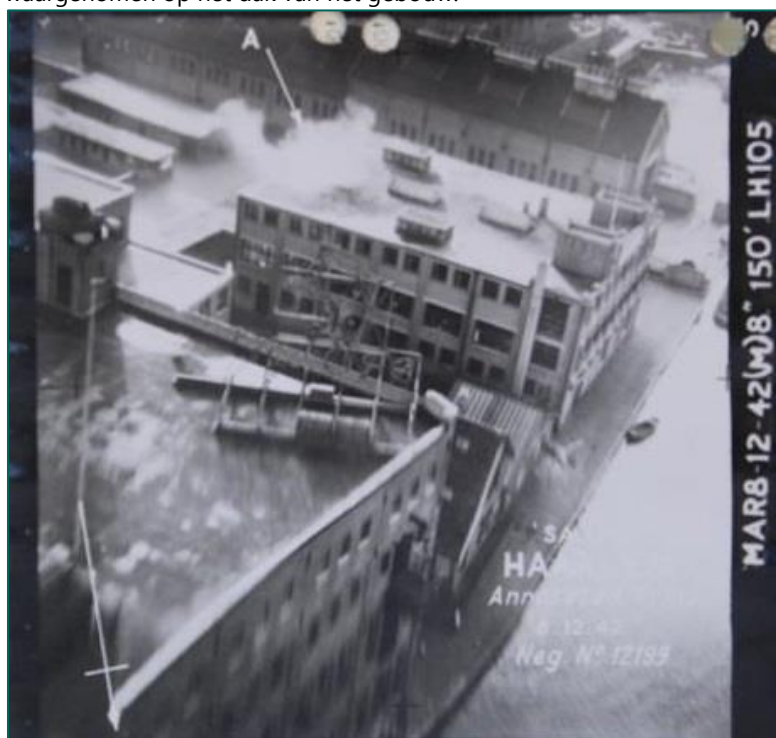
Op 8 december 1942 viel één Mosquito lichte bommenwerper van 105 squadron van de Britse luchtmacht zonder escorte de Droste chocoladefabriek aan. Hierbij werden vier bommen van het kaliber 500 lbs G.P. met een vertragingsontsteker van 0,25 seconden afgeworpen. Op een bijgevoegde luchtfoto kan één bominslag worden waargenomen op het dak van het gebouw:

Figuur 136: Bombardement op de Drostefabriek, 8 december 1942 (Bron: NARA).

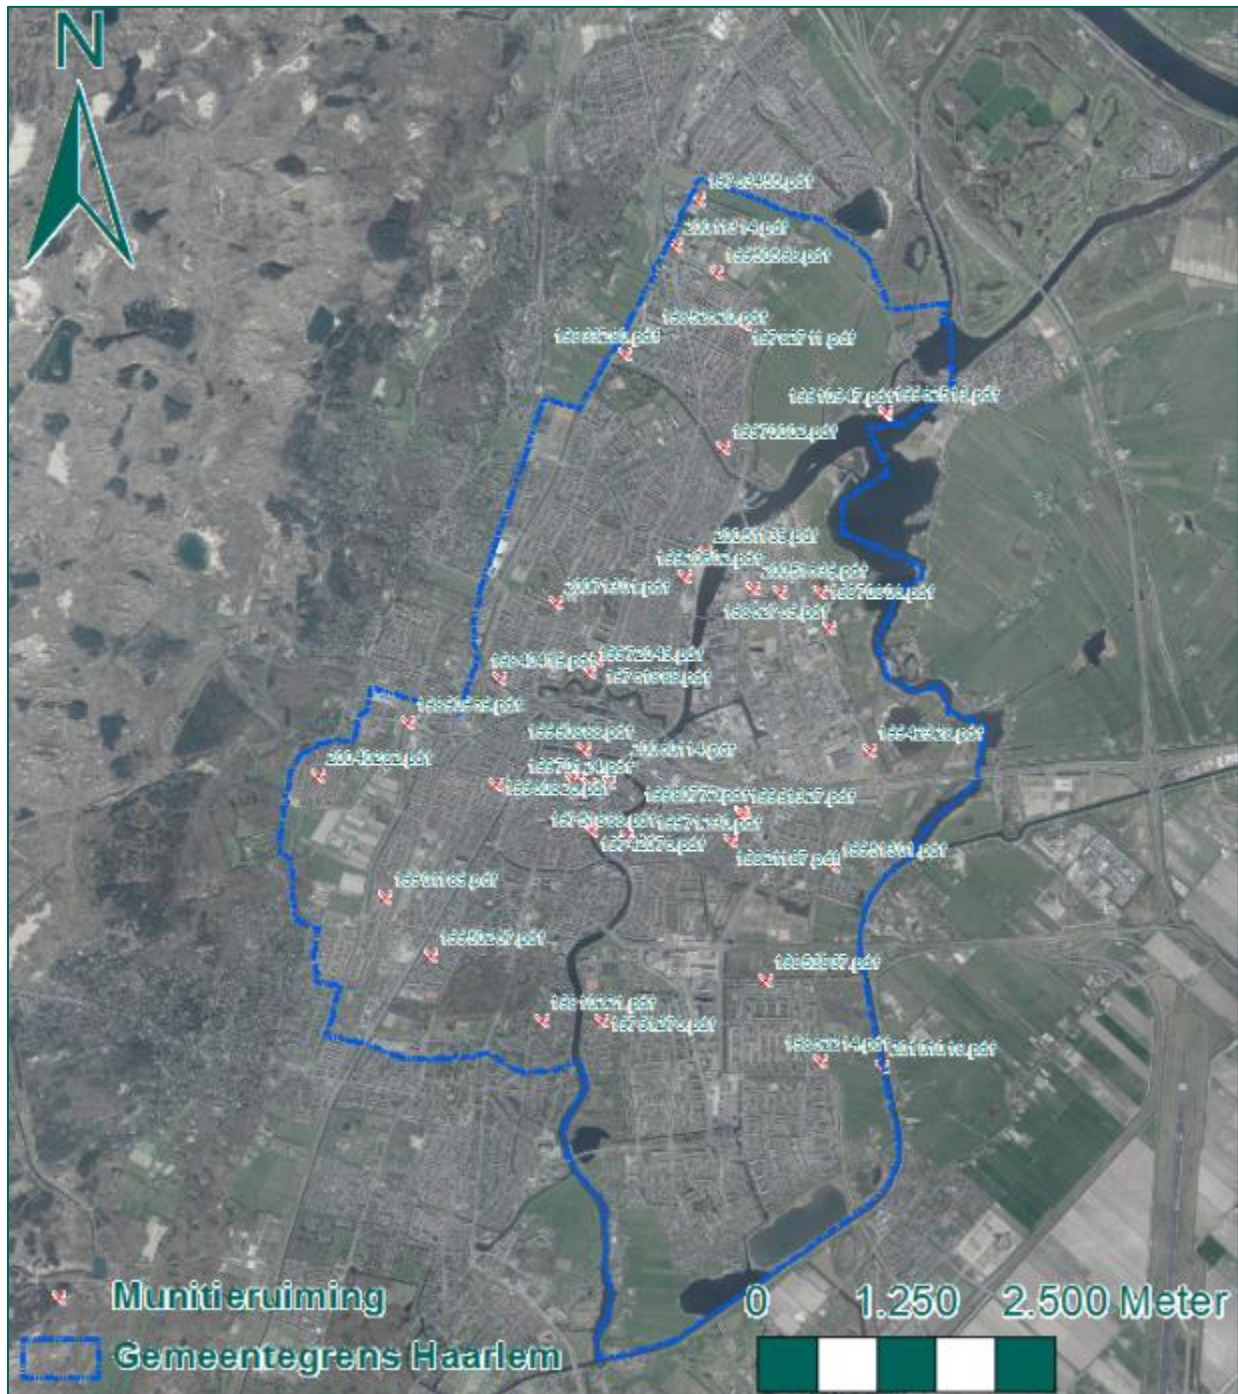
In de munitieruimrapporten van de EOD van 1971 tot heden is gezocht naar geruimde NGE binnen de gemeente Haarlem. In totaal hebben in Haarlem circa 250 munitieruimingen plaatsgevonden van 1971 tot heden. De MORA's (Munitie Opruiming Rapport Afdoening) van deze munitieruimingen zijn aangevraagd. Hieruit is gebleken dat het merendeel van de geruimde munitie niet gerelateerd is aan de Tweede Wereldoorlog. De vondsten van munitie uit de Tweede Wereldoorlog worden in paragraaf 7.2 beoordeeld en geëvalueerd. Daarnaast zijn de MORA's die voorzien zijn van een duidelijke locatieomschrijving ingepast in het Geografisch Informatie Systeem (GIS) en op de kaart weergegeven in Tekening 05. Een verkleinde versie van deze kaart is in onderstaande figuur weergegeven.

Figuur 137: Munitieruimingen binnen de gemeente Haarlem.

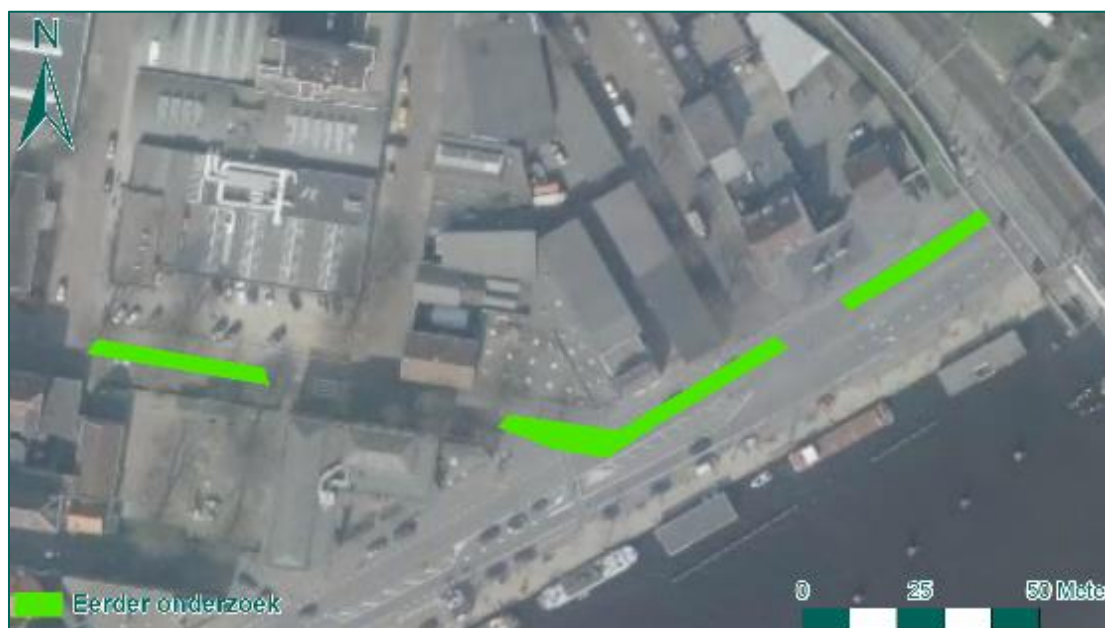
Naar aanleiding van het Historisch Vooronderzoek naar de mogelijke ligging van explosieven in de te baggeren watergangen in Haarlem werd besloten bij de aanleg van een persleiding binnen een verdacht gebied een NGE-bodemonderzoek in te stellen. Deze werkzaamheden werden gecompliceerd door reeds aanwezige leidingen, waardoor *realtime* dieptedetectie geen doorgang kon vinden. Om deze reden is gekozen voor het vrijgeven van de locaties van bronbemaling door dieptedetectie, en het aanvullend begeleiden van de werkzaamheden door middel van actieve oppervlakedetectie. Er werden tijdens de werkzaamheden geen explosieven gevonden. De opsporingsgebieden werden vrijgegeven tot een diepte van ca. 3 meter. De vrijgegeven gebieden zijn weergegeven in onderstaande figuur.

Figuur 140: Vrijgegeven gebied tot 3 m-mv.

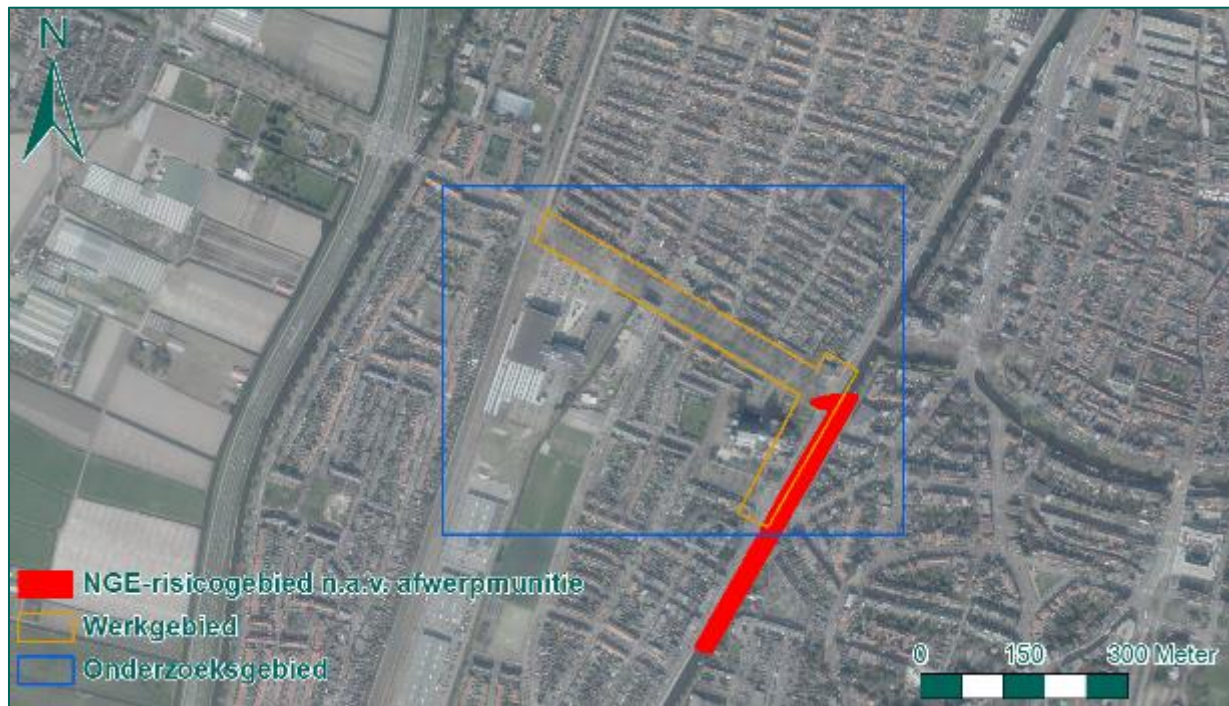
Figuur 141: Werkgebied, onderzoeksgebied en risicogebied van RO-150079.

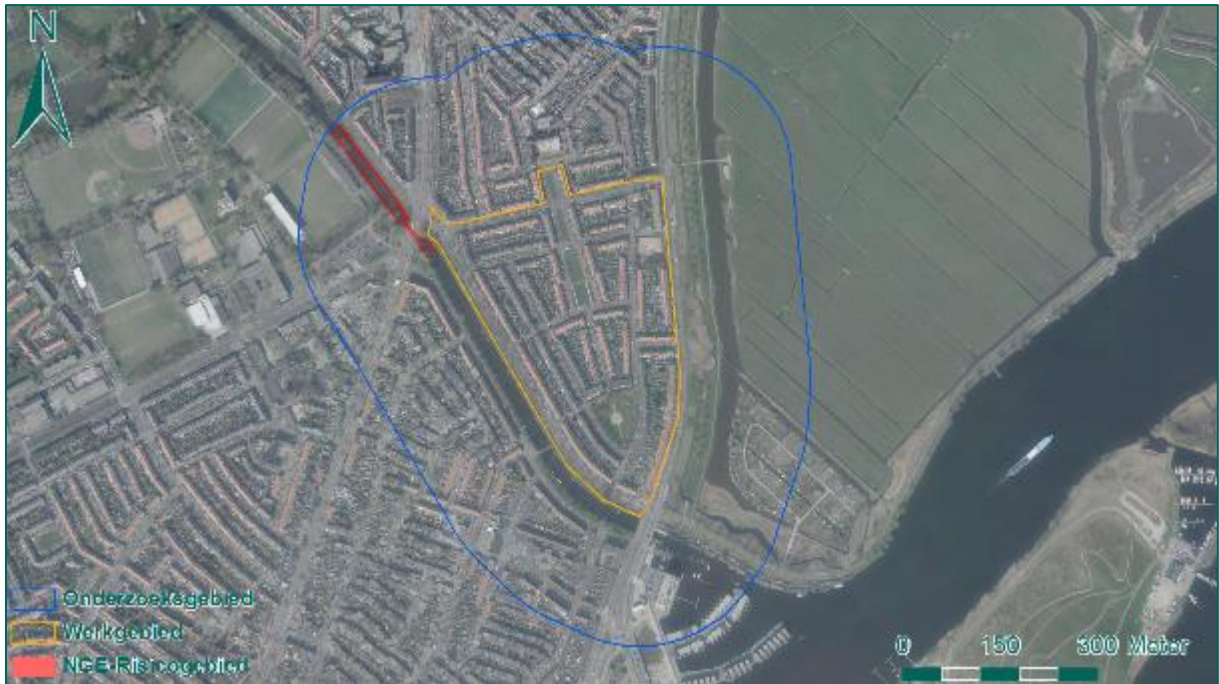
- Munitievondsten tijdens baggerwerkzaamheden
  - Tijdens baggerwerkzaamheden in 2005 en 2006 werden munitieartikelen opgebaggerd in de Jan Gijzenvaart ten noorden van de Jan Gijzenbrug. De herkomst van de munitie is niet bekend. Aangezien een deel van de vaart niet volledig tot de harde laag was gebaggerd, werd het talud aan de weerszijden van de vaart als NGE-Risicogebied afgebakend. Binnen dit talud kunnen gedumpte NGE worden aangetroffen. Aangezien het talud van de vaart niet tot het werkgebied behoorde, werd geadviseerd de werkzaamheden regulier doorgang te laten vinden (zie Figuur 145).

Figuur 145: Risicogebied gedumpte munitie ter plaatse van het onderzoeksgebied van rapport RO-160048.
