# Asbestbeheersplan (conform NEN 2991)

**Locatie:** Zuider Buiten Spaarne 22 te Haarlem

Asbestbeheersplan "Koningstein"  
Versie:01  
Projectnummer: 27.13.00006.1  
Opdrachtgever: Gemeente Haarlem

Adres onderzoekslocatie: Zuider Buiten Spaarne 22 te Haarlem  
Omschrijving onderzoekslocatie: Kantoorgebouw "Koningstein"

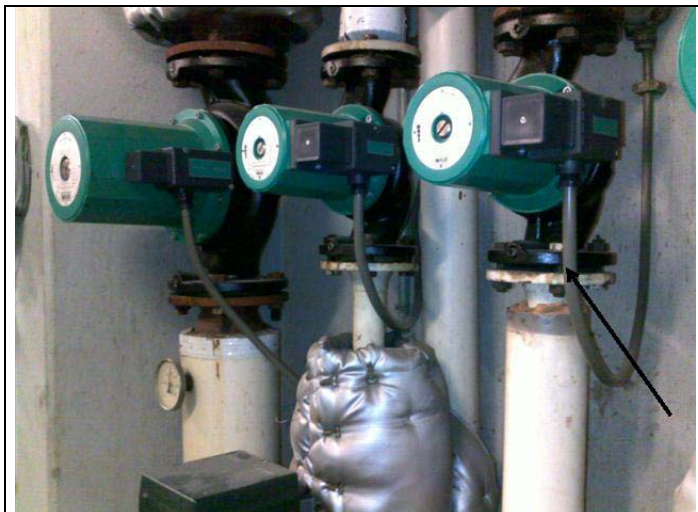
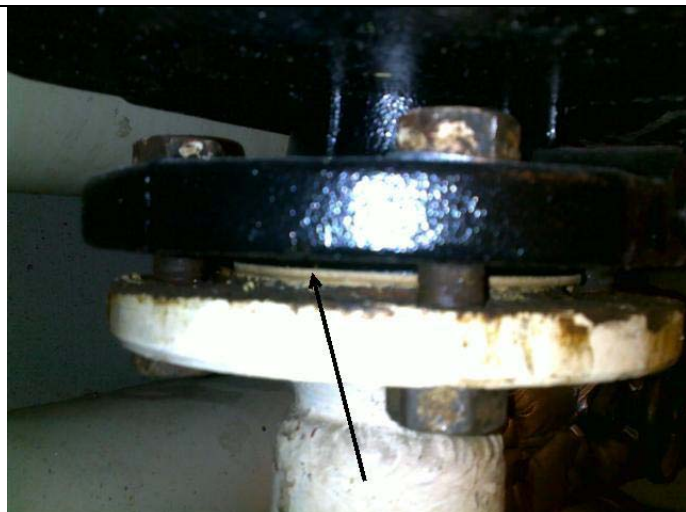
1

Pakking

De pakkingen zijn tussen de flenzen geklemd

> 60% CHR (wit asbest)

Het totale aantal pakkingen in de werkplaats is ca. 50 stuks. Het is mogelijk dat enkele pakkingen niet asbesthoudend zijn. Over de samenstelling van elke pakking afzonderlijk kan zonder verder onderzoek geen uitspraak worden gedaan. Bij het verwijderen van de pakkingen moet er van worden uitgegaan dat alle pakkingen asbesthoudend zijn, tot het tegendeel is aangetoond. Tevens is het mogelijk dat elders in het pand pakkingen aanwezig zijn die niet expliciet in het rapport vermeld staan. Deze pakkingen dienen dan ook als asbestverdacht te worden beschouwd.

- o Niet boren, zagen, schuren of mechanisch bewerken van het asbesthoudend materiaal
- o Bewerken van de pakkingen is niet toegestaan. Mits de gehele flens wordt verwijderd zonder beschadiging of beroering van het asbesthoudend materiaal is vervanging van pakkingen en flenzen toegestaan.

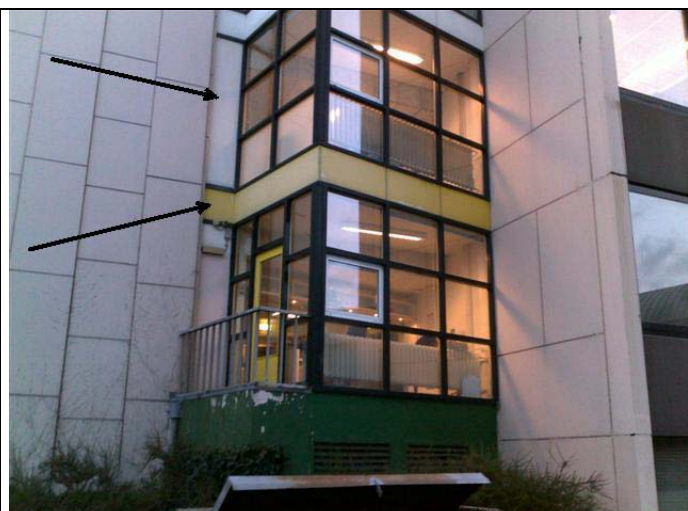
Nummer vindplaats: 2

| <b>Toepassing:</b> Gevelpaneel<br><b>Locatie:</b> in kozijnen onder en boven ramen<br><b>Asbestconcentratie:</b> 10-15% CHR (wit asbest)<br><b>Aantal:</b> 8 etages<br><b>Afmeting:</b> 70 m² totaal | <b>Toelichting:</b> De panelen zijn niet beschadigd en bestaan uit hechtgebonden materiaal. De kans op vezelemissie uit het materiaal is gering. |

| <b>Consequenties van de aanwezigheid van asbest:</b> <ul style="list-style-type: none"><li>o Niet boren,zagen,schuren of mechanisch bewerken van het asbesthoudend materiaal</li><li>o Werkzaamheden aan de panelen mogen enkel worden uitgevoerd door, of onder toezicht van, een SCA 530 gecertificeerd bedrijf.</li></ul> | <b>Toelichting op consequenties:</b> n.v.t. |

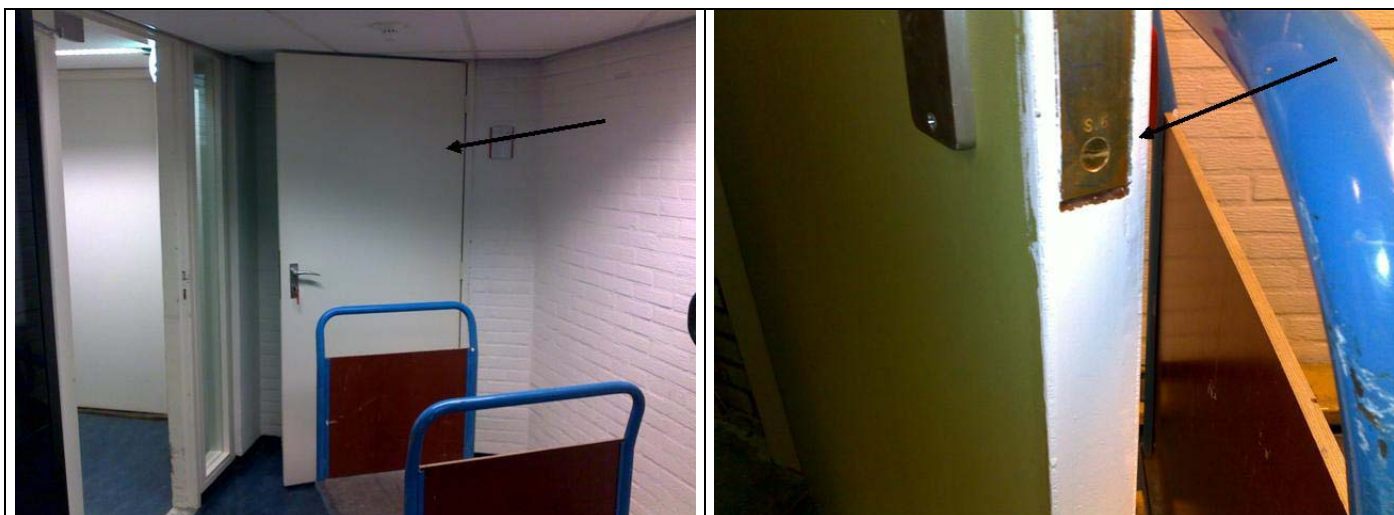
4

| <p><b>Toepassing:</b><br/><b>Locatie:</b><br/><b>Asbestconcentratie:</b><br/><b>Aantal:</b><br/><b>Afmeting:</b></p> | <p>Branddeur<br/>platen in deur<br/><b>15-30% CHR (wit asbest)</b><br/>4 stuks<br/>8 m<sup>2</sup> totaal</p> | <p><b>Toelichting:</b> De deuren zijn niet beschadigd en het asbesthoudend materiaal is hechtgebonden. De kans op vezelemissie uit het materiaal is gering.</p> |

| <p><b>Consequenties van de aanwezigheid van asbest:</b></p> <ul style="list-style-type: none"> <li>o Niet boren, zagen, schuren of mechanisch bewerken van het asbesthoudend materiaal</li> <li>o Geen schroeven en/of spijkers aanbrengen in de deuren.</li> <li>o Aangebrachte schroeven en/of spijkers in de deuren mogen niet meer verwijderd worden.</li> <li>o Werkzaamheden aan deuren mogen enkel worden uitgevoerd door, of onder toezicht van, een SCA 530 gecertificeerd bedrijf.</li> </ul> | <p><b>Toelichting op consequenties:</b> n.v.t.</p> | |

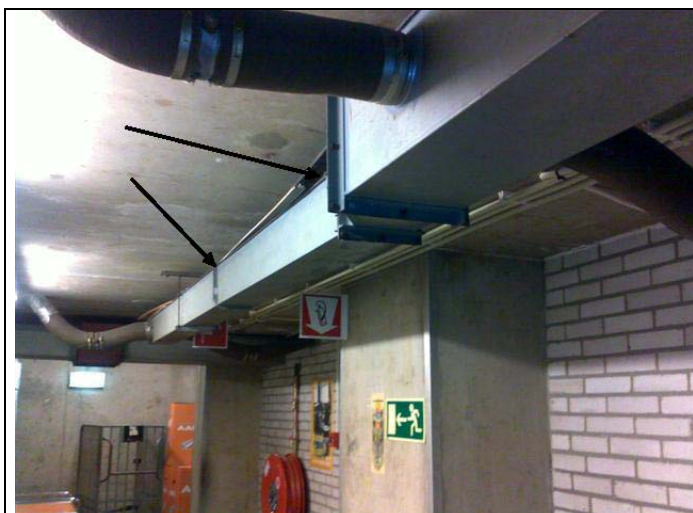
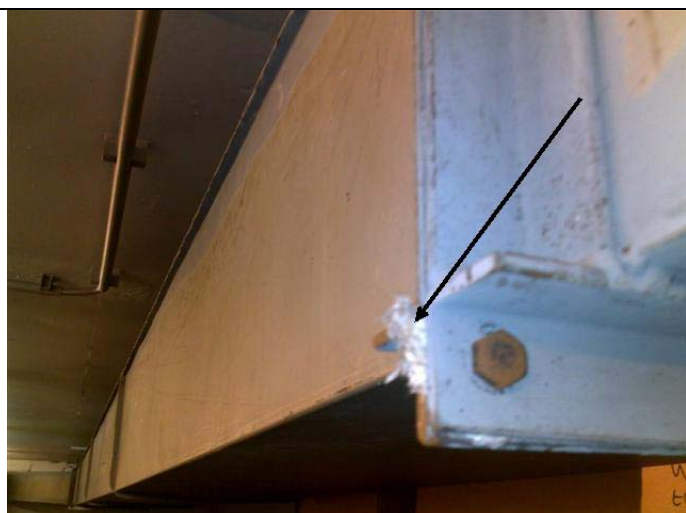
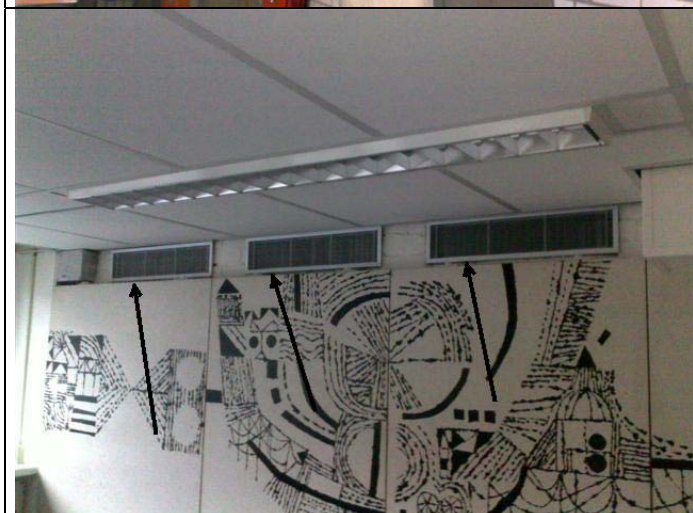
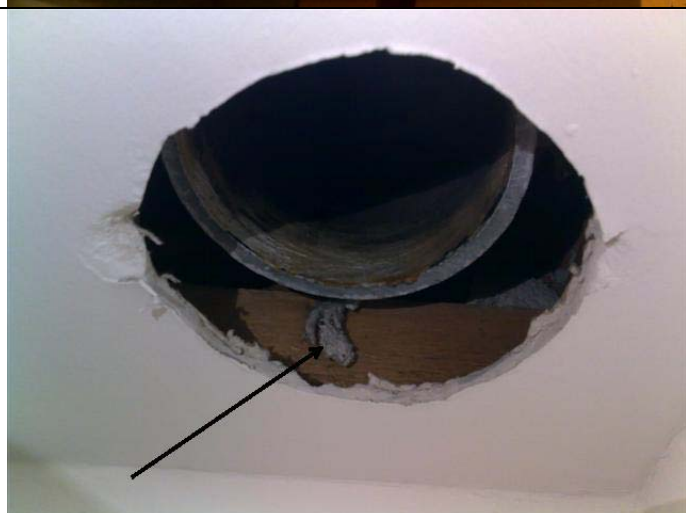
5

Koord  
in luchtkanaal tussen flenzen en  
als afdichting tussen open delen  
van het kanaal

**>60% CHR (wit asbest)**

Het koord is niet alleen tussen de flenzen van de luchtkanalen aangebracht, maar tevens tussen de leden van warmtewisselaars, achter roosters van luchtbehandelingen in de vergaderzaal op de begane grond en als afdichting rond een koppelstuk van doorvoer in het toilet. In de overige toiletten was dit niet waarneembaar zonder destructieve handelingen te verrichten.

De opgegeven totalen zijn alleen de daadwerkelijk waargenomen hoeveelheden. Hierbij is de totale lengte koordhoudend kanaal opgegeven.

| <p><b>Consequenties van de aanwezigheid van asbest:</b></p> <ul style="list-style-type: none"> <li>o <b>Bewerkingen van het koord zijn niet toegestaan.</b></li> <li>o <b>Werkzaamheden aan de roosters en/of koppelstukken van de ontluchtingspijpen zijn niet toegestaan.</b></li> <li>o <b>Mocht het onverhoopt noodzakelijk zijn dat er werkzaamheden aan het asbesthoudend koord uitgevoerd dienen te worden dan moeten deze uitgevoerd worden door een SCA 530 gecertificeerd bedrijf.</b></li> <li>o <b>Bij werkzaamheden in de directe nabijheid van het koord moet voorkomen worden dat deze beschadigd raken, danwel beroerd wordt.</b></li> <li>o <b>Werkzaamheden welke ernstige trillingen kunnen veroorzaken dienen in de omgeving van het asbestkoord vermeden te worden.</b></li> </ul> | <p><b>Toelichting op consequenties:</b></p> <p>Het materiaal is niet hechtgebonden en is beschadigd. Hierdoor is er een verhoogde kans / reële kans aanwezig dat er asbestvezels vrijkomen uit het asbesthoudende koord.</p> |

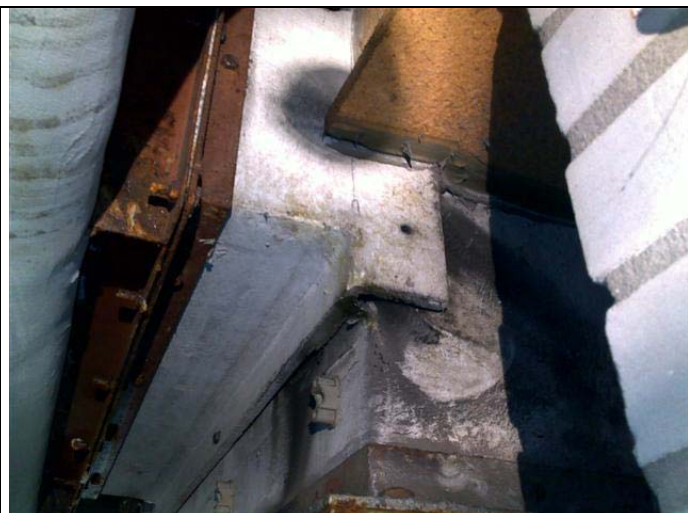
**6**

**Toepassing:** Luchtkanaal  
**Locatie:** in technische schacht / ruimte  
**Asbestconcentratie:** 10-15% CHR (wit asbest)  
 0,1-2% AMO (bruin asbest)  
**Aantal:** 8 etages  
**Afmeting:** 60 m totaal

**Toelichting:** Het betreft een luchtkanaal (doorsnede ca. 90cm) dat vanaf de begane grond, waarschijnlijk via het bouwkundig kanaal t/m de zevende etage loopt. Dit is niet overal waarneembaar, echter op diverse locaties is een asbestcement koppelstuk van de zinken luchtkanalen op het bouwkundig kanaal waarneembaar. Bij de opgaaf van de totalen is van bovenstaande uitgegaan.

- o Niet boren, zagen, schuren of mechanisch bewerken van het asbesthoudend materiaal
- o Werkzaamheden aan de luchtkanalen mogen enkel worden uitgevoerd door een SCA 530 gecertificeerd bedrijf.
- o Bij werkzaamheden in de directe nabijheid van de luchtkanalen moet men ervoor zorgen dat deze niet beschadigd kunnen raken.

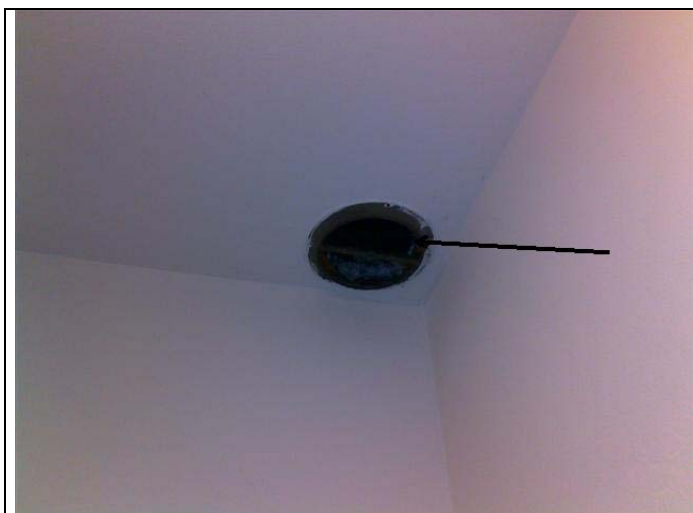
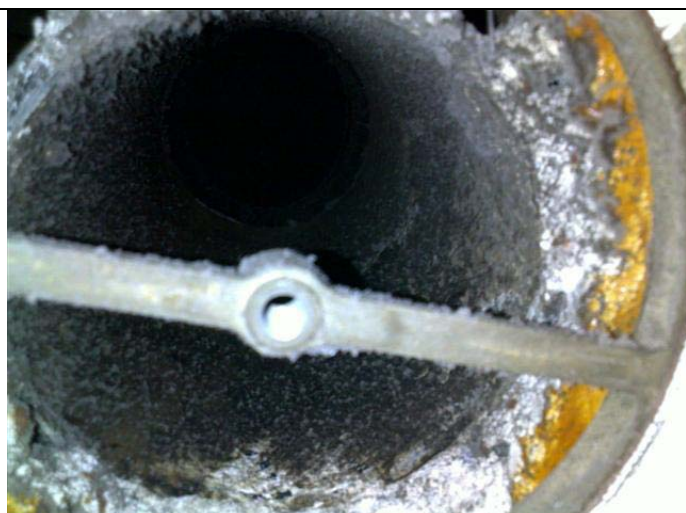
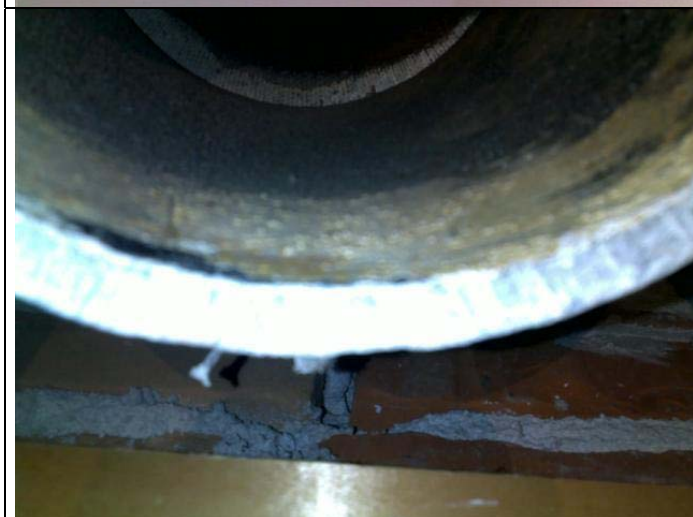
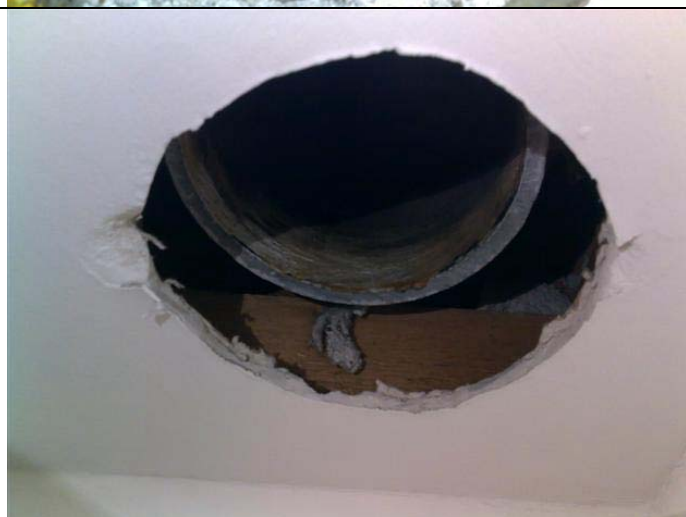
8

**Toepassing:** ontluuchtingspijp  
**Locatie:** in plafond, boven plafonds en door muren  
**Asbestconcentratie:** 5-10% CHR (wit asbest)  
5-10% CRO (blauw asbest)  
**Aantal:** 7 etages  
**Afmeting:** 45 m totaal

**Toelichting:** De ontluuchtingspijpen zijn slechts gedeeltelijk waarneembaar vanwege de vaste plafonds in de toiletgroepen. Op een enkele plaats is vanuit de hal op de etage de loop van de ontluuchting deels zichtbaar. De opgegeven hoeveelheden zijn een schatting van de werkelijkheid. De werkelijke situatie en hoeveelheid kunnen pas na destructieve handelingen worden bepaald.

| <p><b>Consequenties van de aanwezigheid van asbest:</b></p> <ul style="list-style-type: none"> <li>o Niet boren, zagen, schuren of mechanisch bewerken van het asbesthoudend materiaal</li> <li>o Werkzaamheden aan de ontluchtingspijpen luchtkanalen mogen enkel worden uitgevoerd door een SCA 530 gecertificeerd bedrijf.</li> <li>o Bij werkzaamheden in de directe nabijheid van de ontluchtingspijpen moet men ervoor zorgen dat deze niet beschadigd kunnen raken. Het bewerken van het asbesthoudende materiaal is niet toegestaan.</li> </ul> | <p><b>Toelichting op consequenties: n.v.t.</b></p> |
