# Proces-verbaal van Oplevering

## Haarlem Westergracht Kademuur Leidsevaart

RO-150176 versie 1.0  
13 oktober 2015

**NGE-bodemonderzoek Haarlem Westergracht  
Kademuur Leidsevaart**

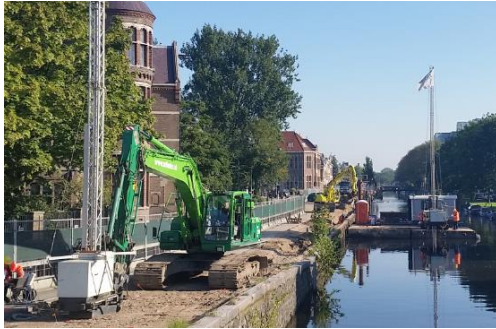
Figuur 1: uitvoering NGE-bodemonderzoek

De Realtime dieptedetectie is op het land en water uitgevoerd met de chaindrive en de daaraan gekoppelde detectieapparatuur Foerster DLG. 4.032 en de Vallon VCU 3. Hierbij wordt een meetsonde met behulp van de chaindrive in de grond gedrukt. Tijdens het drukken wordt met een ingebouwde magnetometersonde de verstoring van het aardmagnetisch veld gedetecteerd. Door tijdens het drukken te detecteren, kan worden voorkomen dat eventueel

aanwezige NGE worden geraakt. In de opgaande slag wordt de meetdata geregistreerd en opgeslagen voor latere interpretatie en verwerking. De meetresultaten zijn door of onder verantwoordelijkheid van een Senior OCE-deskundige geïnterpreteerd met de bijbehorende software programma's. De metingen zijn verricht tot de maximale penetratiediepte van 4 meter in de waterbodem en 5,5 m op het landgedeelte.

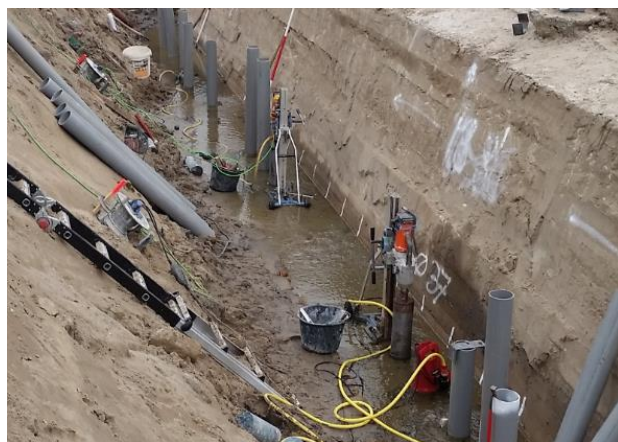
Figuur 2: uitvoering NGE-bodemonderzoek

Op het land bleek de kademuur ter hoogte van de kruising Leidsevaart / Westergracht constructief er toch anders uit te zien dan gedacht. Dit had als gevolg dat er een te grote afstand tussen de metingen op het land en op het water ontstond voor een vrijgave onder de kademuur. Daarop is besloten om de kademuur bloot te graven tot de fundering en hier om de halve meter kernboringen in te maken. In deze kernboringen werd een pvc buis geplaatst en vervolgens weer aangevuld met zand waarna de sonderingen verricht konden worden. In verband met de tijdsdruk op het project voor Dura Vermeer is besloten om langer door te werken om zo de stagnatie te beperken.
