Bouwhistorische verkenning

Voormalig St. Elisabethgast- en ziekenhuis

Gasthuisvest 47

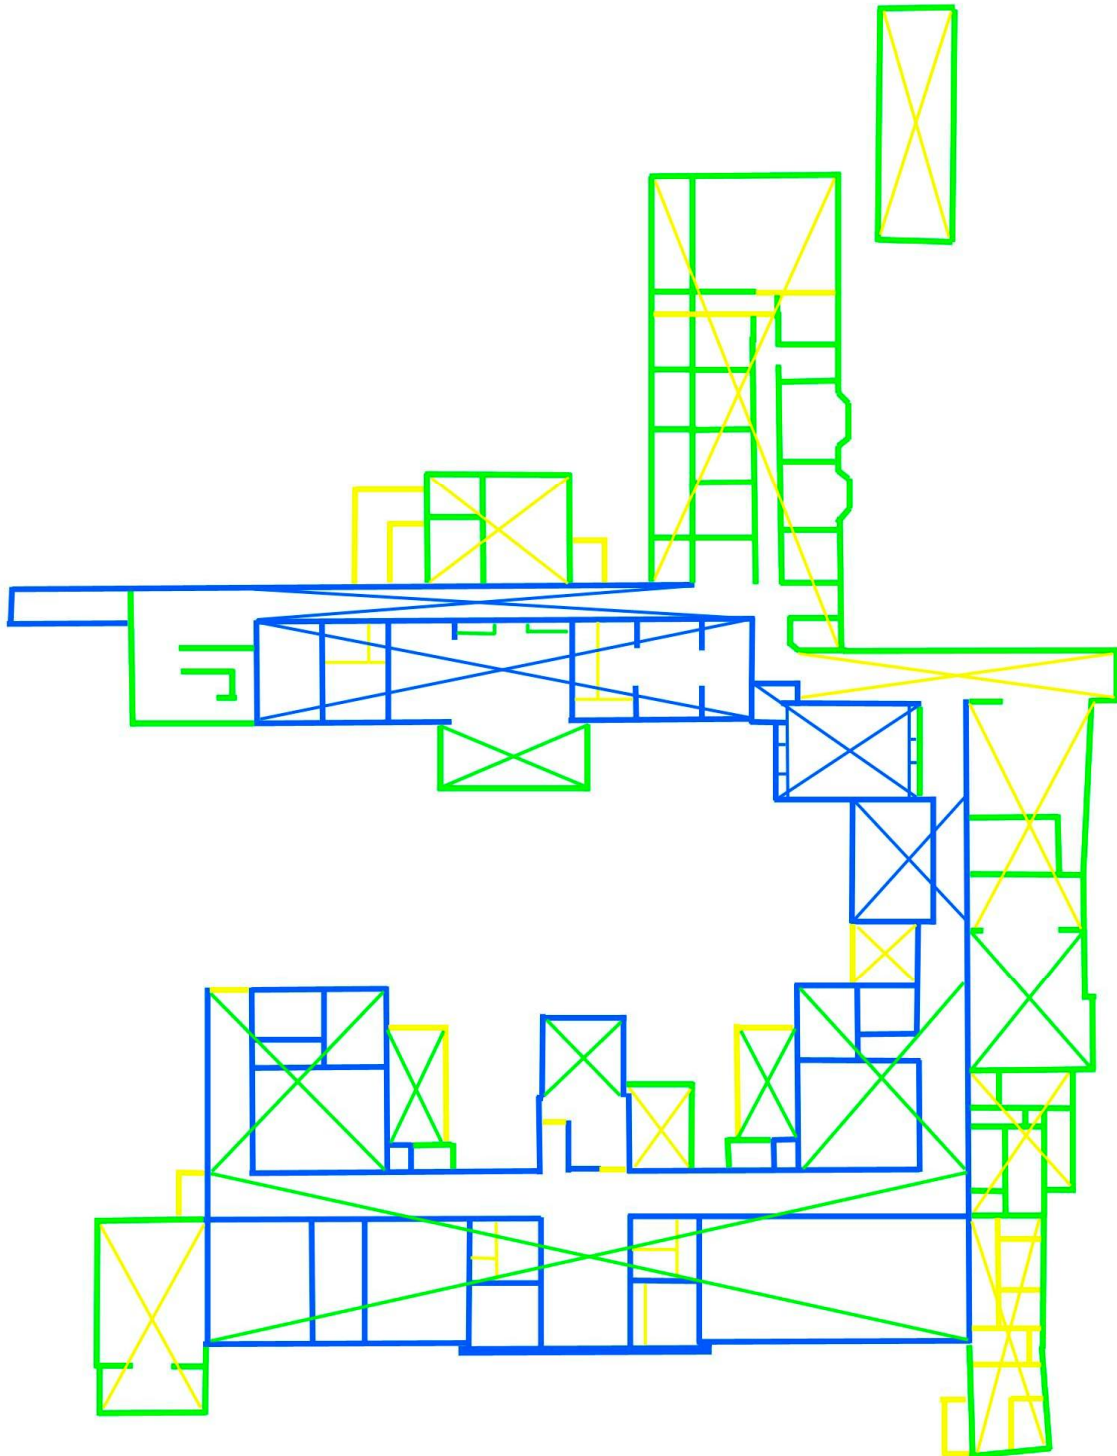
**BEGANE GROND**

Gewaardeerd zijn de bouwmassa, de draagconstructie en de indeling. Noord is boven.

- Hoge monumentwaarde, behoud noodzakelijk
- Positieve monumentwaarde, behoud wenselijk
- Indifferente monumentwaarde, aangepaste vervanging mogelijk
-

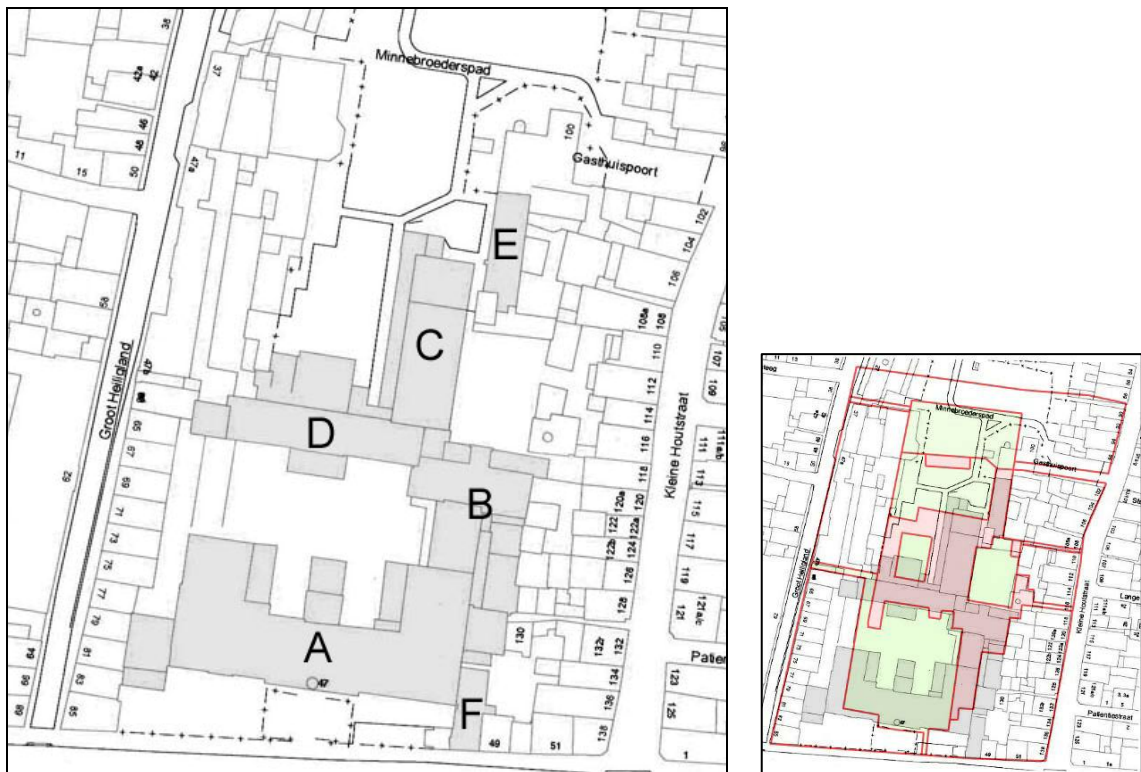
Afb. 3) Links: de huidige kadastrale situatie waarin met grijs de onderzochte bebouwing is aangegeven. Noord is boven. De bebouwing is voor het onderzoek als volgt gedefinieerd: A= de hoofdvlugel uit 1871, B= de regenten- en keukenvleugel uit respectievelijk de 17^{de} eeuw en 1929, C= de klassevleugel uit ca. 1905, D= de zustervleugel die in opzet uit de 17^{de} eeuw dateert, E= de wasserij uit de late 19^{de} eeuw en F= de fietsenstalling uit 1923. Op de rechter kaart is over de huidige situatie de contour van de bebouwing van het gasthuis (rood) geprojecteerd, zoals die is aangegeven op het kadastrale minuutplan uit 1822 (afb. 2). De bij het toenmalige complex behorende open ruimten zijn groen gekleurd. Behalve de vleugels waarvan de 17^{de}-eeuwse oorsprong uit het gebouw zelf kan worden opgemaakt, valt op dat de wasserij precies op de plaats van een ouder gebouw staat. (Herkomst huidige kadastrale kaart: Gemeente Haarlem, GH)

Vanwege de omvang van het complex en voor de duidelijkheid is de beschrijving in verschillende bouwdelen opgesplitst (afb. 3). De inventarisatie van de historische gegevens heeft zich eveneens beperkt tot de vleugels en gebouwen die voor het onderzoek zijn geselecteerd.

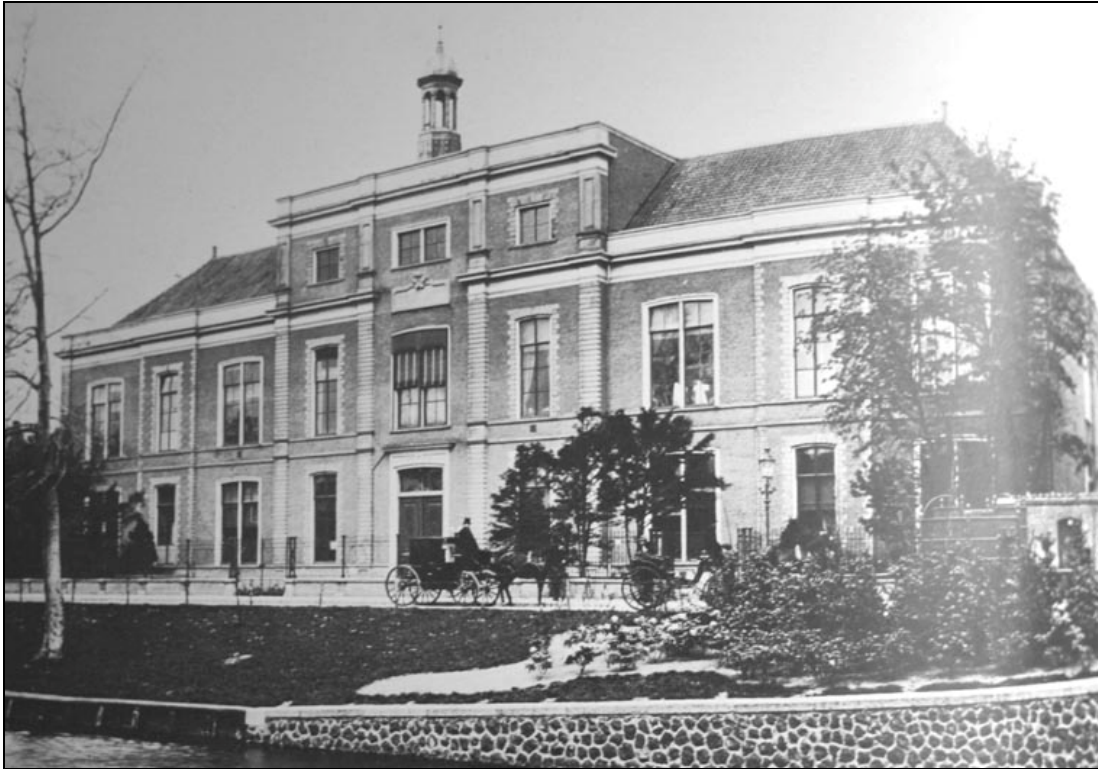
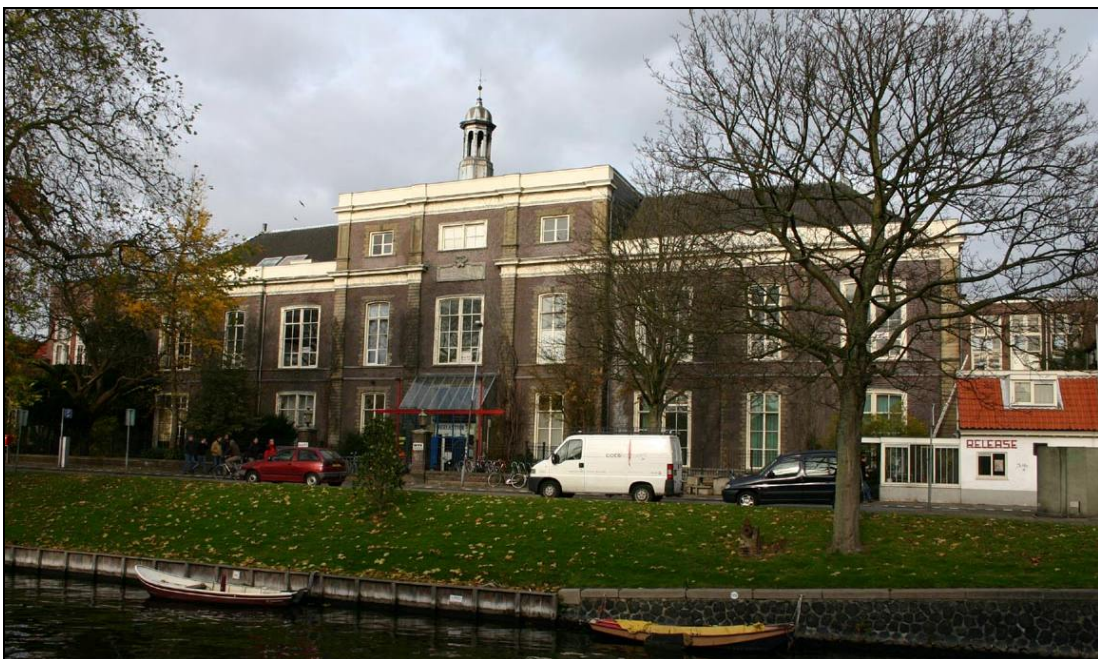
- Afb. 20) Boven: foto uit ca. 1900 van de voorgevel van het hoofdgebouw aan de Gasthuisvest, gezien vanuit het zuidoosten. (Herkomst: Gaarlandt-Kist, NHA)
- Afb. 21) Onder: de voorgevel van het hoofdgebouw in 2008. Behalve het portaal voor de ingang uit 1981, het in 1931 gewijzigde hek en de recente dakramen aan de westzijde, is de zuidgevel van het hoofdgebouw niet gewijzigd (afb. 20). Wel zijn de aanbouw uit 1931 aan de westzijde en de fietsenstalling uit 1923 aan de oostzijde (afb. 51), met kinderzaal uit 1931 erachter, mede beeldbepalend geworden.

De op het zuiden gerichte voorgevel van het hoofdgebouw is een brede classicistische lijstgevel uit 1871 met houten attiek (afb. 21). De opzet is symmetrisch en bestaat uit een drie bouwlagen hoge middenrisaliet van drie vensterassen breed met aan weerszijden een gevel van twee bouwlagen hoog en drie vensterassen breed. De middelste vensteras is bij deze buitenste geveldelen smaller en ook als risaliet uitgevoerd. Bij middenrisaliet is juist de centrale as breed, waardoor een repeterende indeling van om en om smalle en brede venstertraveeën ontstaat. De hoeken van het gebouw en de assen van de middenrisaliet zijn geaccentueerd met zandstenen pilasters. Bij de risalieten in de aangrenzende muurvelden en rond de smalle vensters zijn

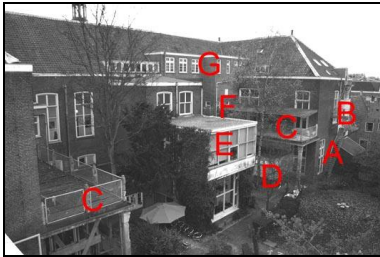
Afb. 22) De achterzijde van het hoofdgebouw, gezien vanuit het noordoosten. De oorspronkelijke architectuur van het hoofdgebouw uit 1871 is aan deze zijde door aanpassingen in verschillende perioden minder goed herkenbaar. De gevelopeningen met getoogde bovenzijde en 8-ruits ramen maken deel uit van de 19^{de}-eeuwse opzet. Bij de westelijk zijvleugel kan de indeling van de noordgevel aan de hand van bouwsporen worden gereconstrueerd. Deze bestond uit twee vensters op elke bouwlaag, waarbij de oostelijke op de verdieping boven de westelijke op de begane grond was geplaatst. Dit venster op de begane grond is naderhand dichtgemetseld (A). Op de verdieping is het westelijke venster verbouwd tot nooduitgang, maar bestond in opzet vermoedelijk enkel uit een bovenlicht. Het gepleisterde metselwerk eronder (B) verwijst naar een uitbouw die hier in opzet aanwezig was. Tegen de binnenzijden van de zijvleugels zijn in 1924 balkons aangebracht (C, afb. 9). Daarbij zijn de twee oorspronkelijke vensteropeningen op de verdieping verbouwd tot doorgang. De 19^{de}-eeuwse bovenramen lijken daarbij te zijn gehandhaafd. Vermoedelijk in het derde kwart van de 20^{ste} eeuw is de ruimte onder de balkons gedeeltelijk ingevuld (D) en ook het balkon achter het hoofdtrappenhuis overbouwd (E). In 1917 is de toiletuitbouwen (F, afb. 5) verbreed en vervolgens in 1954 opgehoogd (G, afb. 15).

De oorspronkelijke architectuur van het hoofdgebouw is aan de achterzijde door aanbouwen uit verschillende periode minder goed herkenbaar (afb. 22). Aan de oostzijde is de noordgevel van de zijvleugel grotendeels aan het zicht onttrokken door de daar in 1929 gemaakte keukenaanbouw. De indeling is vermoedelijk gelijk geweest aan de noordgevel van de westelijke zijvleugel. Hier zijn in opzet twee vensters op de begane grond aanwezig geweest en twee op de verdieping, waarbij de oostelijke op de verdieping boven de westelijke op de begane grond was geplaatst. Dit venster op de begane grond is naderhand dichtgemetseld. Op de verdieping bestond het westelijke venster waarschijnlijk uit niet meer dan het nog aanwezige bovenlicht. Het onderstaande gepleisterd metselwerk houdt verband met een uitbouw die hier in opzet aanwezig was als trappenhuis van de zijvleugel. Van de aanwezige complete vensteropeningen is in het exemplaar op de verdieping het oorspronkelijke 8-ruits raam nog aanwezig. Op de begane grond is het raam in 1924 aangepast. De openingen uit 1871 kenmerken zich door een licht getoogde bovenzijde.

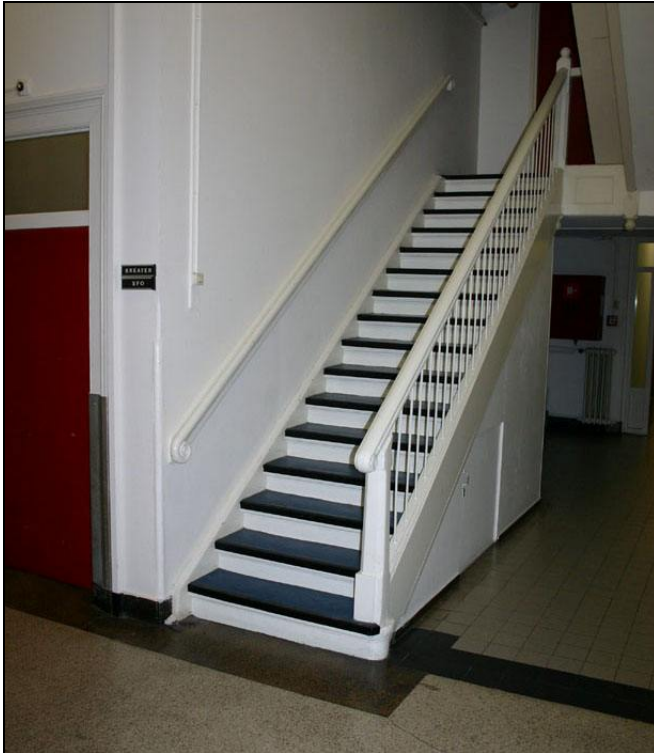
- Afb. 23) Boven: de trap uit 1871 in de oostelijke zijvleugel, gezien naar het noorden. Het bijbehorende trappenhuis was oorspronkelijk aan de noordzijde uitgebouwd. De terrazzo vloerafwerking behoort bij de inrichting uit 1871. De tegelvloer is in 1929 gelegd.
- Afb. 24) Onder: de hal van het hoofdgebouw, gezien naar het noorden. In de hal ligt nog de oorspronkelijke marmeren vloer. De ruimte is in 1981 voorzien van een tussenverdieping waarnaar een ijzeren spiltrap voert. Gelijktijdig is ook de oostelijke steek van de hoofdtrap verwijderd (afb. 19 en 28) en in de achterliggende uitbouw één ruimte gemaakt.

- Herstel hoofdtrappenhuis en trap in westelijke zijvleugel van het hoofdgebouw.
- Het als beeld aan de gangen herstellen van de puienstructuur, ter plaatse van de (voormalige) ruimten tussen de zalen.
- Onderzoek bij verbouwing van het hoofdgebouw en de zustervleugel met aandacht voor indeling, installaties en kleurgebruik.
- Kleurhistorisch onderzoek aan de voorgevel.
- Aanpassen van de toegang tot het hoofdgebouw.
- Archeologische begeleiding bij grondwerkzaamheden op het terrein en in de gebouwen is noodzakelijk.

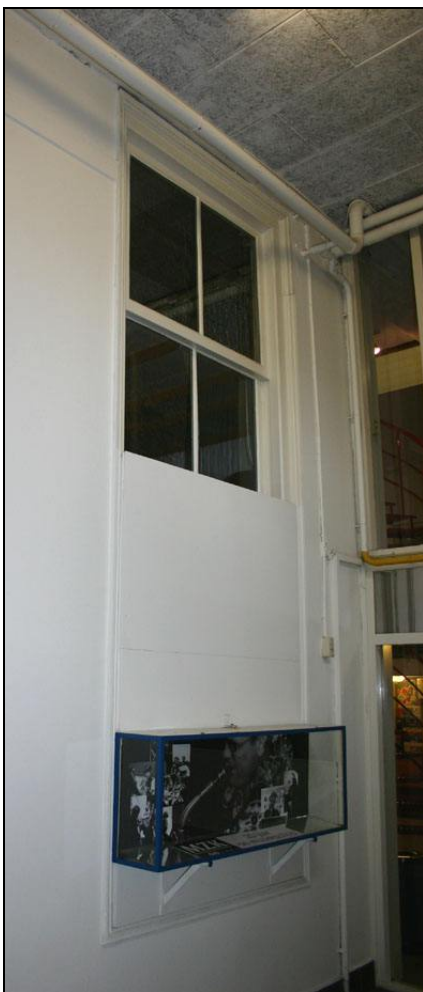
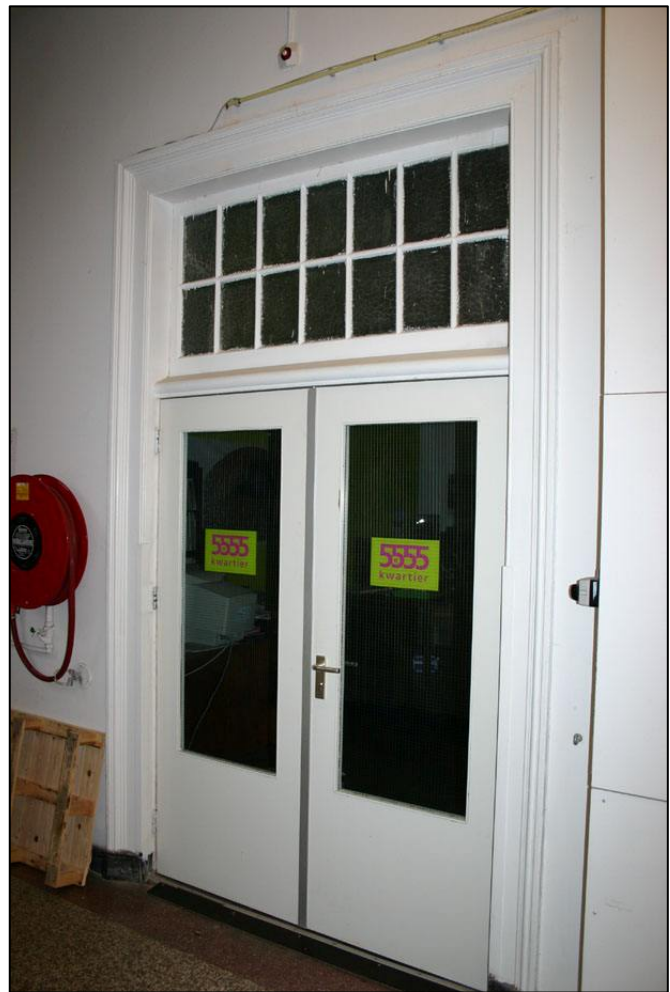
- Afb. 25) Links: venster uit 1871 in de oostelijke gang van het hoofdgebouw, voor indirect daglicht in de ruimte aan de noordoostzijde van de hal.
- Afb. 26) Rechts: de toegang tot één van de zalen aan de westzijde op de begane grond van het hoofdgebouw. Langs de voorgevel van het hoofdgebouw bevinden zich aan de westzijde twee zalen met een smalle tussenruimte. Deze situatie is nog oorspronkelijk. Vanuit de kleine ruimte werden de zalen bediend. De kozijnen met bovenlicht in de toegangen tot de zalen dateren uit 1871. De deuren zijn vervangen.

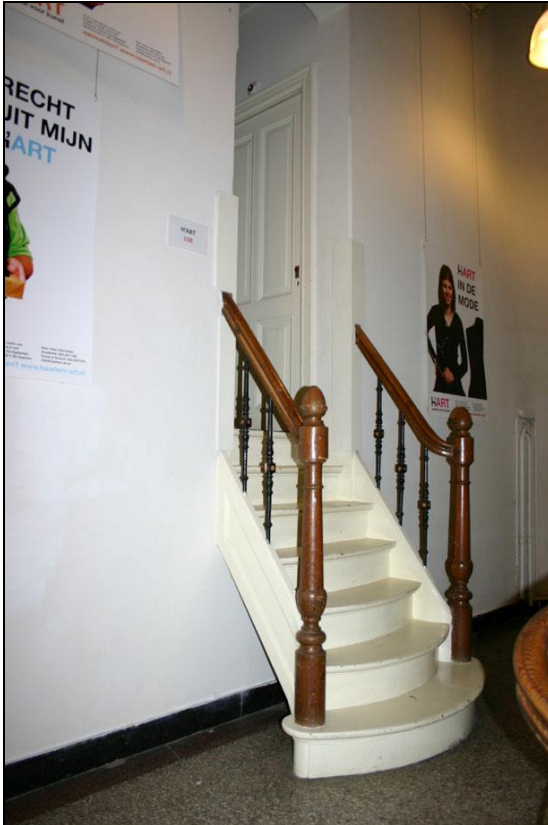
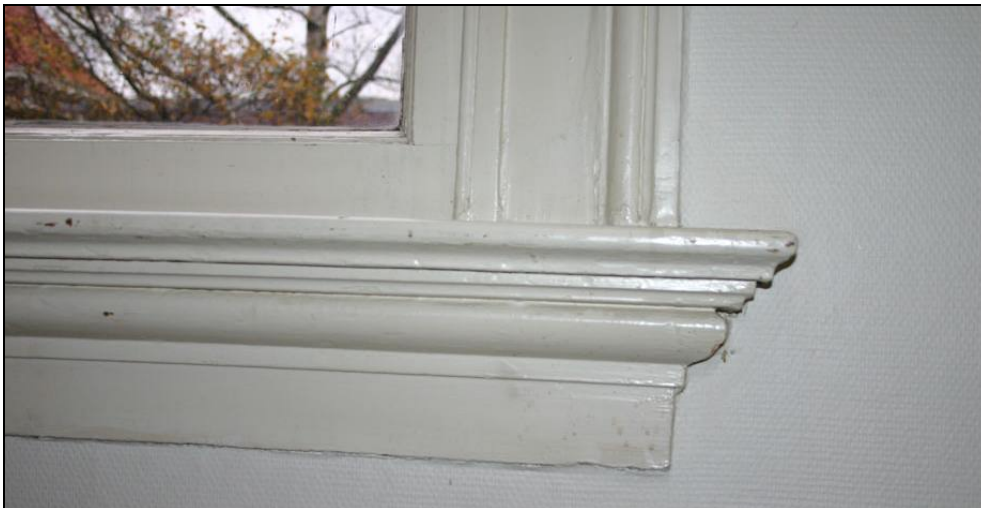
- Afb. 27) Boven links: de trap op het bordes van de hoofdtrap in het hoofdgebouw naar de achter het trappenhuis uitgebouwde ruimte, gezien naar het noordoosten. De trap dateert waarschijnlijk uit 1871 en ontsluit een korte gang met aan weerszijden een kamer. In de toegangen zijn de oorspronkelijke paneeldeuren nog aanwezig.
- Afb. 28) Boven rechts: de tweede steek van de hoofdtrap in het hoofdgebouw, gezien naar het zuiden. Links op de foto is de aansluiting met de tussenverdieping uit 1981 zichtbaar, waardoor het karakter van de 'keizerlijke trap' is aangetast.
- Afb. 29) Onder: één van de rijk geprofileerde houten vensterbanken in het hoofdgebouw, die behoren bij de afwerking uit 1871. Deze zijn op verschillende plaatsen nog aanwezig.

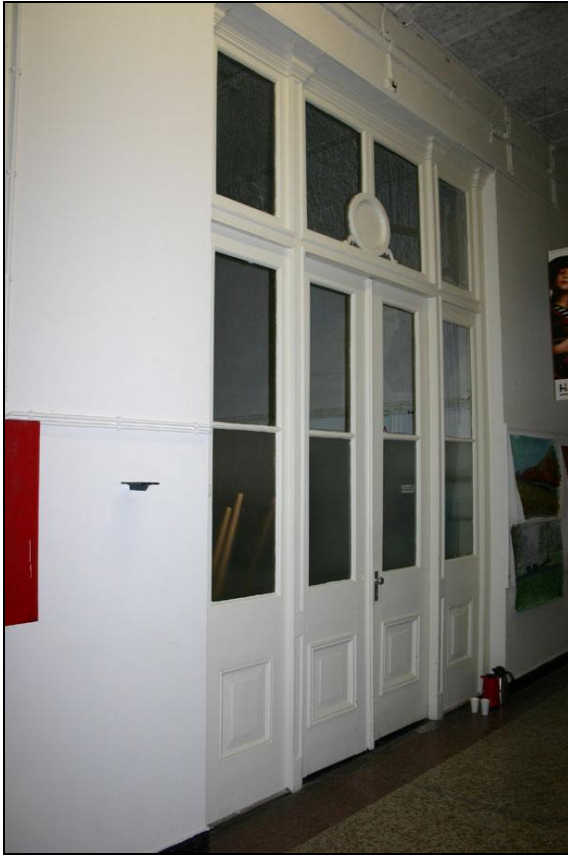
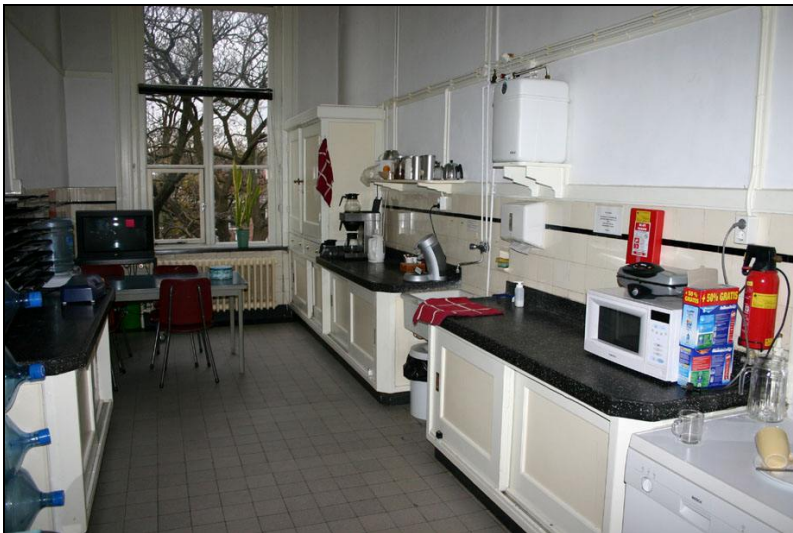
- Afb. 30) Boven: de pui van de ruimte tussen de zalen aan de westelijke gang op de verdieping van het hoofdgebouw. Deze houten pui maakt deel uit van het interieur van het ziekenhuis uit 1871. Uit het verschil met de toegangen tot de aangrenzende zalen (afb. 26) komt het verschil in functie tot uitdrukking en wordt de lengte van de gangen doorbroken. Eenzelfde pui is op de begane grond nog geheel of ten dele aanwezig.
- Afb. 31) Onder: de ruimte tussen de zalen op de verdieping aan de westzijde van het hoofdgebouw, gezien naar het zuiden. Het vertrek heeft nog grotendeels een bij de voormalige functie van ondermeer dienkeuken behorend interieur uit ca. 1930.

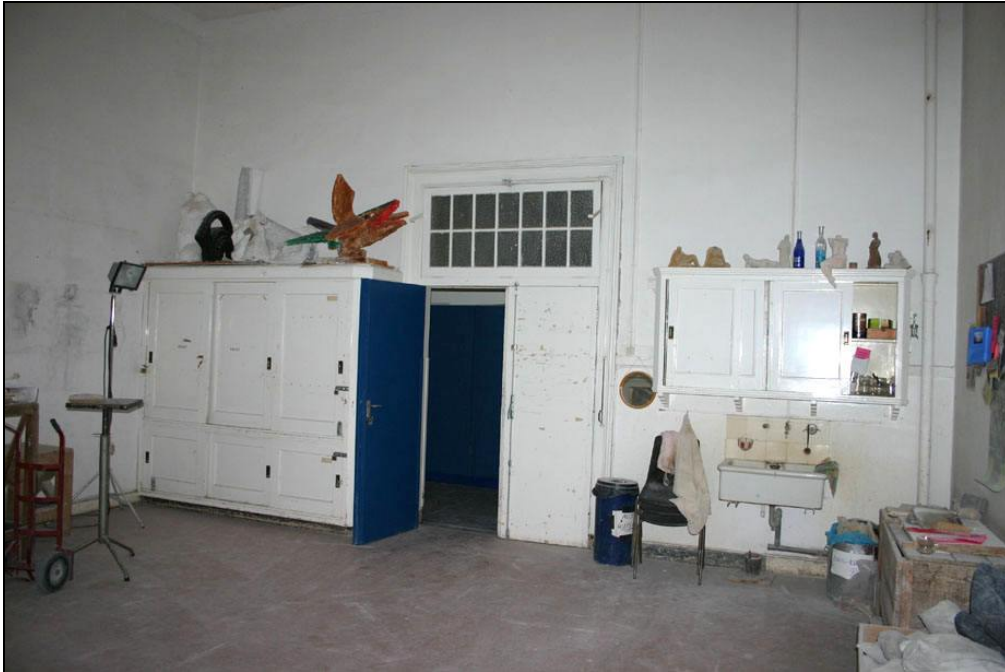
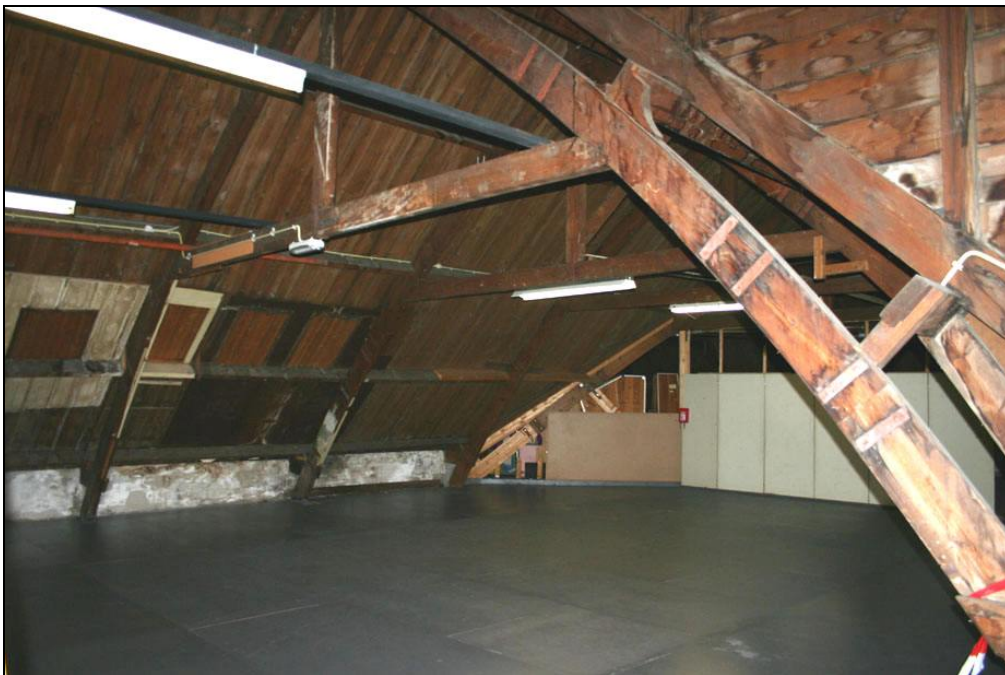
- Afb. 32) Boven: de westzijde van de zaal op de verdieping in de westelijke zijvleugel van het hoofdgebouw. In deze en andere kamers zijn nog verschillende interieurelementen aanwezig zoals vaste kasten, een gootsteen en een hangkast daarboven. Deze elementen maken deel uit van de modernisering van het interieur rond 1930.
- Afb. 33) Onder: overzicht van de kapconstructie boven de oostelijke helft van het hoofdgebouw, gezien naar het noordoosten. Aan deze zijde van het gebouw is de kapconstructie van schenkel- of Philibertsantennen met een spantbalk en nokstijl in het zicht. Elk spant is opgebouwd uit twee lagen planken. Opmerkelijk is dat deze niet zoals gebruikelijk zijn vernageld, maar met bouten zijn vastgezet.

De kapconstructie van het hoofdgebouw is boven de oostelijke helft geheel in het zicht en bestaat uit schenkel- of Philibertspanten met een spantbalk en nokstijl (afb. 33). Elk spant is opgebouwd uit twee lagen planken. Opmerkelijk is dat deze niet zijn vernageld, maar met bouten zijn vastgezet. De aansluitingen van de nokstijl op de spantbalk en van de spantbenen tegen de nokstijl lijken koud en enkel met stripankers en bouten te zijn bevestigd. De spantbalk lijkt bij de spantbenen slechts op een tand te rusten.

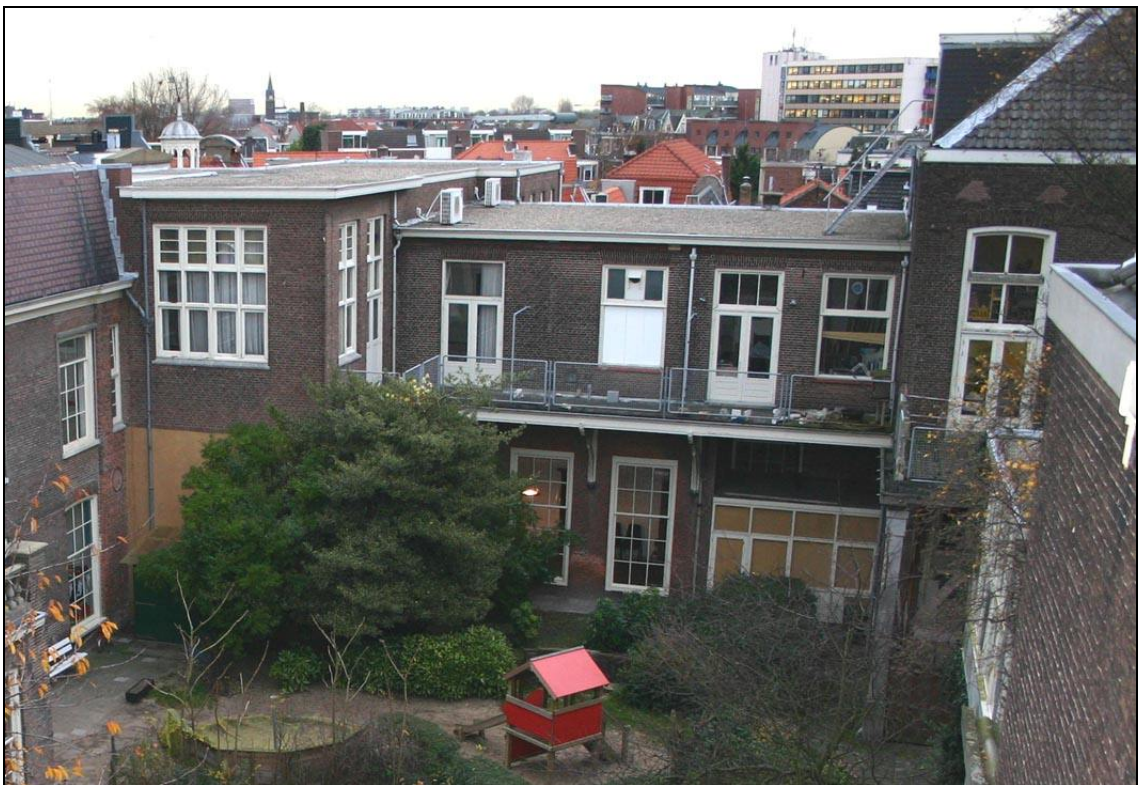
Afb. 34) Overzicht van de westzijde van de regenten- en keukenvleugel. Deze zijde kan verdeeld worden in een zuidelijk deel en een uitspringende noordelijk deel. Voor het zuidelijke deel en de zijkant van het noordelijke deel is op de verdieping een balkon aangebracht. Dit balkon is in fasen tot stand gekomen, overeenkomstig de gevels op de verdieping. Zo is het gedeelte bij het balkon dat op schoren rust (A) vermoedelijk rond 1905 tot stand gekomen. In 1924 is vervolgens het balkon naar het zuiden verlengd, toen op de verdieping een kinderzaal werd gemaakt (B, afb. 8). Het noordelijke deel van het balkon is gelijktijdig met het maken van een verdieping aan deze zijde in 1929 gerealiseerd (C, afb. 13). Op de begane grond dateert het muurwerk overwegend uit de 17^{de} eeuw (D), op het smalle zuidelijke deel na (E), dat vermoedelijk in het derde kwart van de 20^{ste} eeuw is ingevuld met een houten pui.

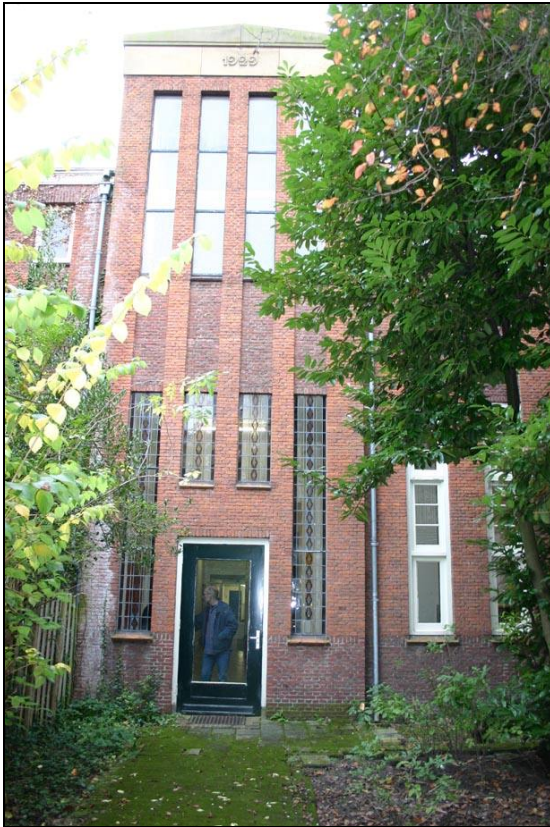
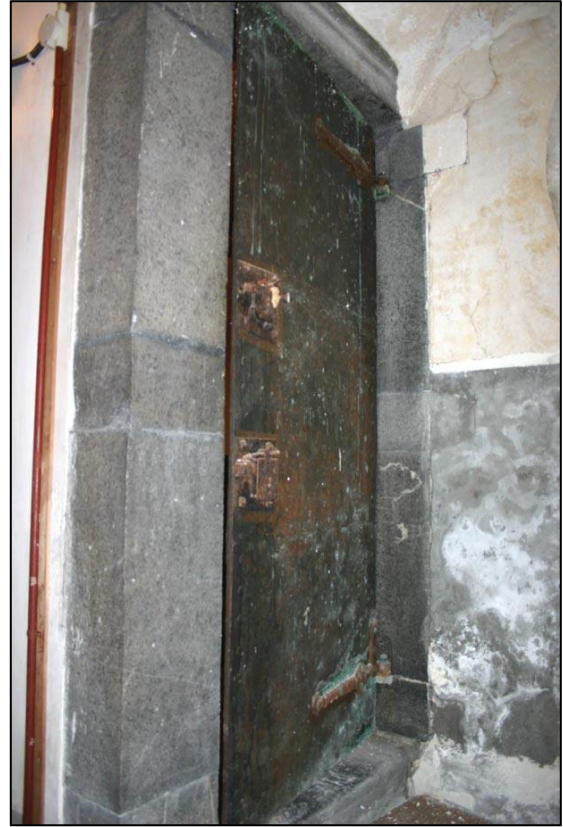
- Afb. 35) Links: de middenrisaliet in de noordgevel van de regenten- en keukenvleugel uit 1929.
Afb. 36) Rechts: de ijzeren deur voor de toegang tot de kelder onder de regentenkamer, gezien naar het zuidoosten. Deze toegang bevindt zich verholen achter de kastenwand in de noordwesthoek van de regentenkamer (afb. 39) en wordt afgesloten door een ijzeren deur met twee sloten in een hardstenen kozijn. Boven de achterliggende ruimte, waarin in 1929 de trap naar de kelder is gemaakt (afb. 13), zijn gemetselde gewelven aangebracht. De deur, het kozijn en de gewelven doen vermoeden dat het hier om voormalige kluis en/of archiefruimte gaat, die dateert uit de 17^{de} eeuw, mogelijk 1681. Voor 1929 bevond de toegang tot de kelder zich in de noordoosthoek van de ruimte.

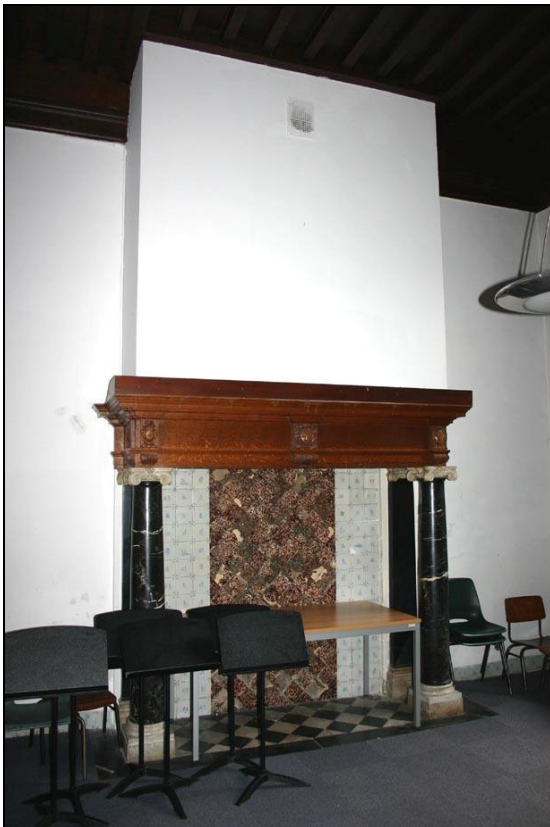
- Afb. 37) Links: de schouw tegen de zuidmuur van de regentessenkamer in de regenten- en keukenvleugel. Deze schouw kan aan de hand van een jaartal op de gedecoreerde boezembalk in 1646 worden gedateerd. Uit de kaart van het gasthuiscomplex uit 1754 blijkt dat de regentessenkamer toen diende als regentenspreekkamer (afb. 1). De schouw bevond zich in een zuidelijker gelegen vertrek en is bij de sloop daarvan in 1871 hier herplaatst.

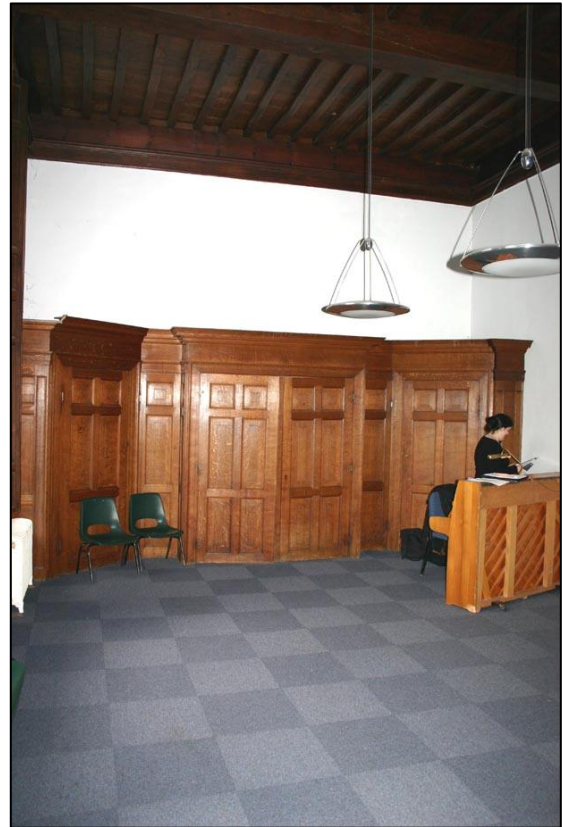
- Afb. 38) Rechts: de kastenwand voor de noordmuur van de regentessenkamer. Deze opvallend geplooiden kastenwand is uit hetzelfde vertrek afkomstig als de schouw (afb. 37) en hier in 1871 herplaatst. Door de vorm en de vensterverdeling in de kamer kon de kastenwand niet meer als zodanig worden gebruikt en heeft het object thans de functie van een decorstuk. Boven het vertrek bevindt zich een samengestelde balklaag die bij de 17^{de}-eeuwse opzet van de regentenvleugel zal behoren.

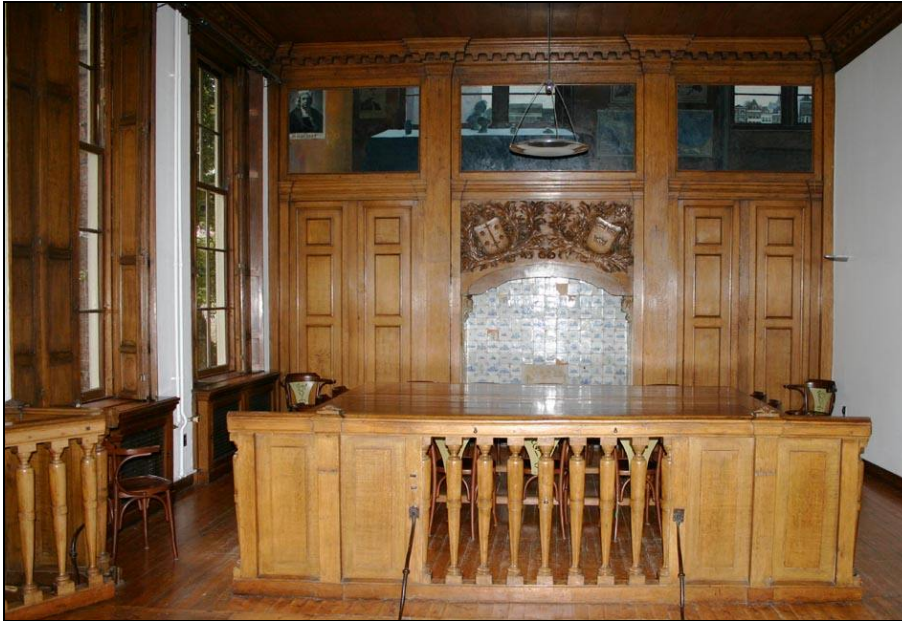
Afb. 39) De west- (boven) en oostzijde (onder) van de regentenkamer. Dit vertrek heeft nog grotendeels zijn oorspronkelijke karakter uit de 17^{de} eeuw behouden, doordat bij het inkorten in 1929 enkel kastruimte aan de oostzijde is verdwenen. Halverwege de kamer staat een balustrade uit de 17^{de} eeuw, die ook op de kaart van het gasthuiscomplex uit 1754 lijkt te zijn afgebeeld (afb. 1). De kastenwand aan de oostzijde heeft een tegenhanger in de eikenhouten wand aan de westzijde, waarin centraal een schouwpartij is opgenomen. Een dergelijke ingebouwde schouw past goed bij de datering van de het interieur in 1681. Voor de twee vensters in de zuidgevel zijn in de 18^{de}-eeuw vouwluiken aangebracht. Boven de ruimte is een blank eikenhouten plafond aanwezig. Gezien de rest van de aankleding van het vertrek is het goed mogelijk dat het plafond in deze vorm bij de 17^{de}-eeuwse afwerking van de ruimte hoort. Dit zou betekenen dat de enkelvoudige balklaag van de verdieping, waar het plafond tegen is aangebracht, ook nog uit de 17^{de}-eeuw dateert.

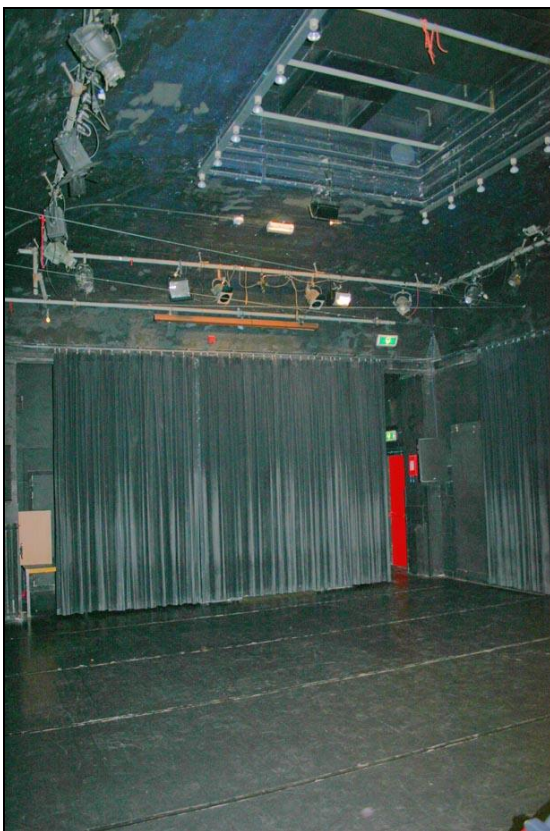
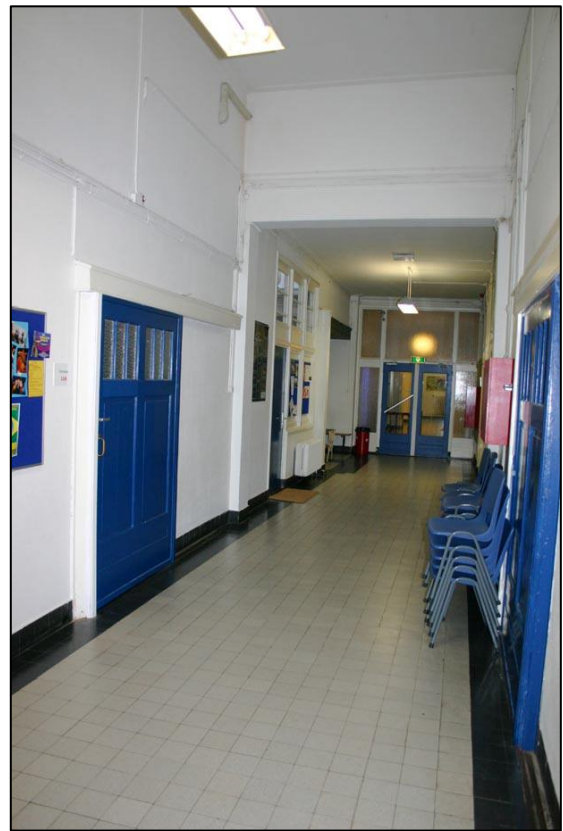
- Afb. 40) Links: overzicht van de voormalige keuken op de begane grond in de regenten- en keukenvleugel, gezien naar het zuiden. De keuken maakt deel uit van de verbouwing van de vleugel in 1929 en is verdeeld in de eigenlijke keuken aan de zuidzijde en een wasruimte aan de noordzijde, die in elkaar overlopen. De keuken ontving daglicht via een groot bovenlicht met lichtkap in het gewelfde plafond. Dit plafond is opmerkelijk en gemaakt van gewapend en in het werk gestort BIM's- of sintelbeton. De lichtkap is niet meer aanwezig en het bovenlicht afgedekt.
- Afb. 41) Rechts: overzicht van de gang op de verdieping in de regenten- en keukenvleugel, gezien naar het zuiden. De verschillende ruimten op de verdieping van de vleugel worden ontsloten via een centrale gang uit 1929. Uit die tijd dateert ook de afwerking van de vloer en de schuifdeuren voor de toegangen tot de zalen.

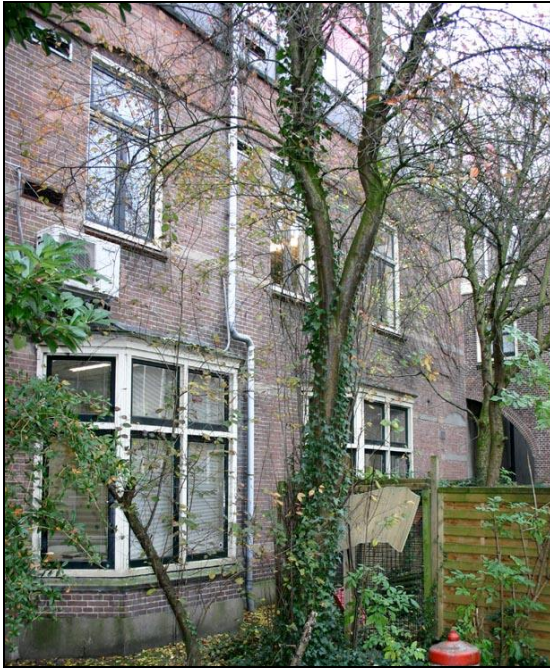
Afb. 42) Boven: het zuidelijk deel van de oostgevel van de klassevleugel. Het muurwerk op de begane grond en verdieping kan rond 1905 worden gedateerd. De beide erkers zijn in 1928 aangebracht, toen de begane grond werd ingericht met zes klasse kamers (afb. 11). Bij een verbouwing in 1976 is de huidige tweede verdieping gerealiseerd. De gevel hiervan bestaat uit vakwerk, opgevuld met zwarte, rode en witte platen Eternit Glasal (afb. 18).

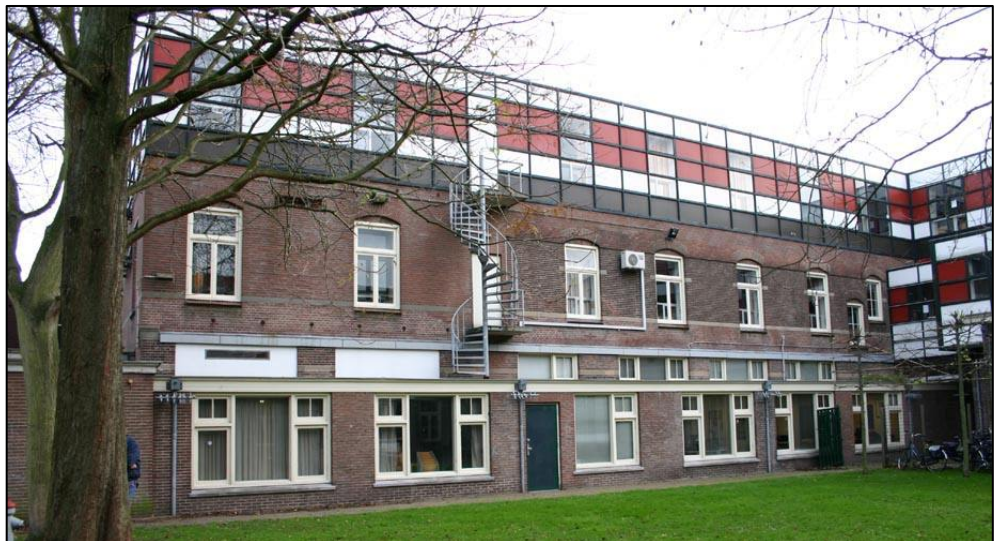
Afb. 43) Onder: de westzijde van de klassevleugel. Deze gevel dateert enkel aan de zuidzijde uit ca. 1905 (A), waarbij de uitgebouwde gevel op de begane grond in 1928 is gerealiseerd ten behoeve van 1^e klas kamers (B, afb. 11). In 1976 is het noordelijk deel vervangen (C). Hier ontbreekt een waterlijst ter hoogte van de bovenzijde van de vensters. In 1976 is ook de tweede verdieping gebouwd (D).

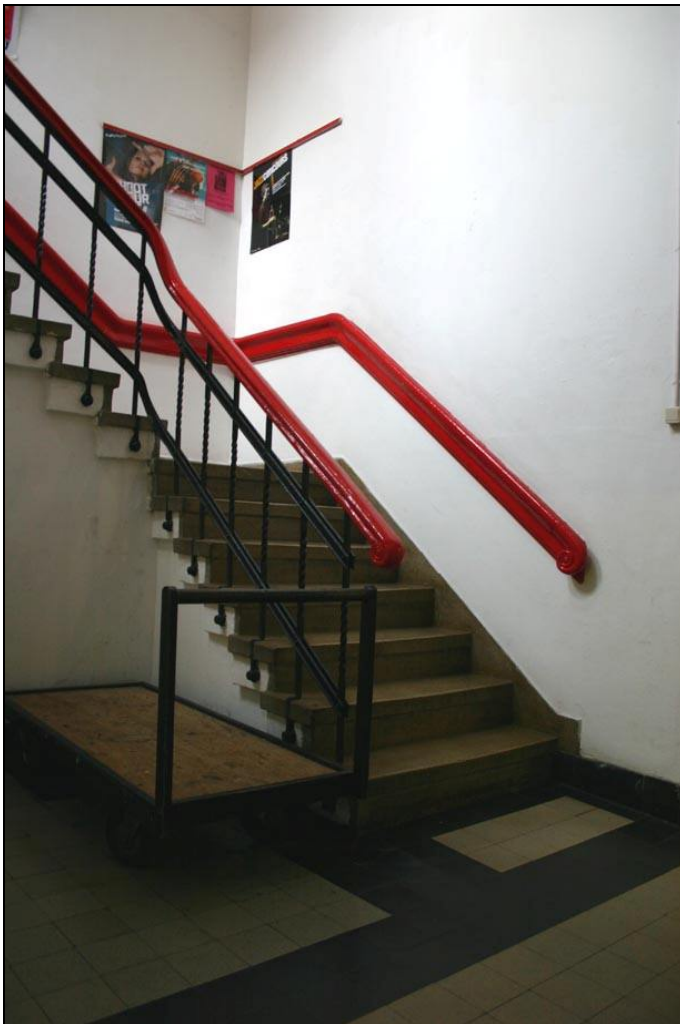
Afb. 44) De trap behorend bij de klassevleugel, maar gesitueerd aan de gang in de zustervleugel, gezien naar het noordoosten. Deze deels betonnen trap kan aan de hand van een bouwtekening in 1921 worden gedateerd (afb. 6). Bij die verbouwing werd op het oorspronkelijke platte dak van de klassevleugel een zolderverdieping gebouwd, die in 1976 is vervangen (afb. 18).

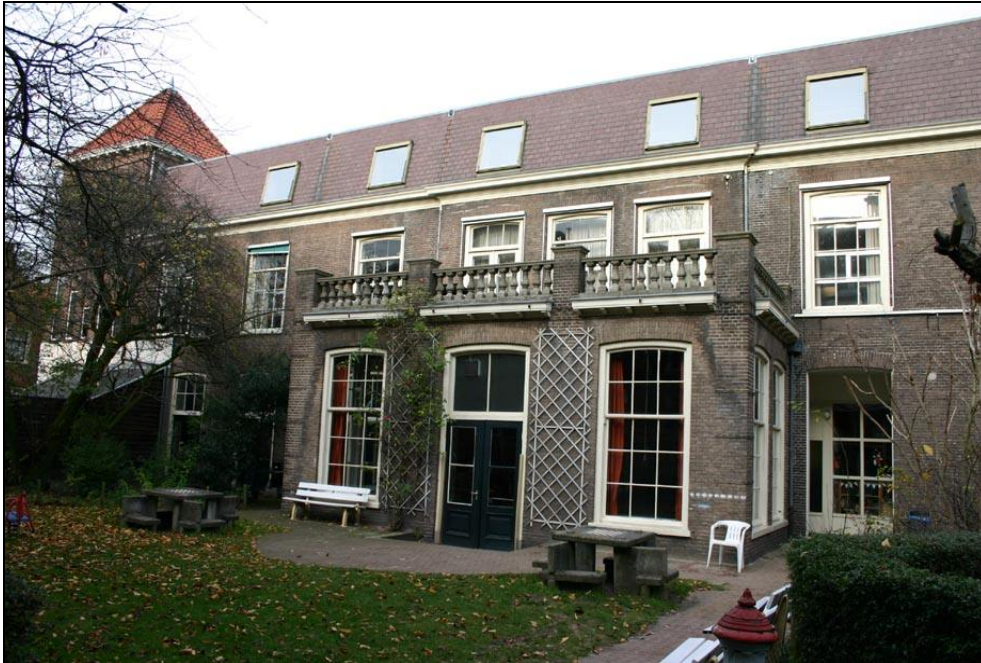
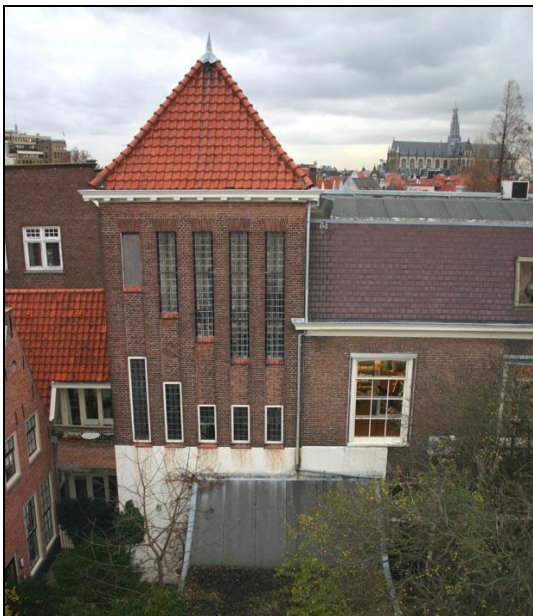
- Afb. 45) Boven: detail van de zuidgevel van de klassevleugel, gezien naar het noordwesten. De twee bouwlagen hoge lijstgevel met middenrisaliet dateert waarschijnlijk uit 1871. De opzet is nog grotendeels oorspronkelijk. Wel is in 1922 voor de risaliet op de begane grond een uitbouw gemaakt, waarbij twee van de drie vensters op de verdieping zijn verbouwd tot toegangen naar het erboven gelegen balkon. Rechts van de uitbouw is een oorspronkelijke doorgang aan het eind van de 20^{ste} eeuw verbouwd tot portiek. Het dak heeft zijn oorsprong in 1905 (afb. 4), maar is in 1976 herbouwd.
- Afb. 46) Onder: de zuidgevel van het trappenhuis, dat in 1928 tegen de westzijde van de zustervleugel is gebouwd. De architectuur vertoont sterke overeenkomst met de noordgevel van de regenten- en keukenvleugel (afb. 35) en is waarschijnlijk van de hand van dezelfde architect.

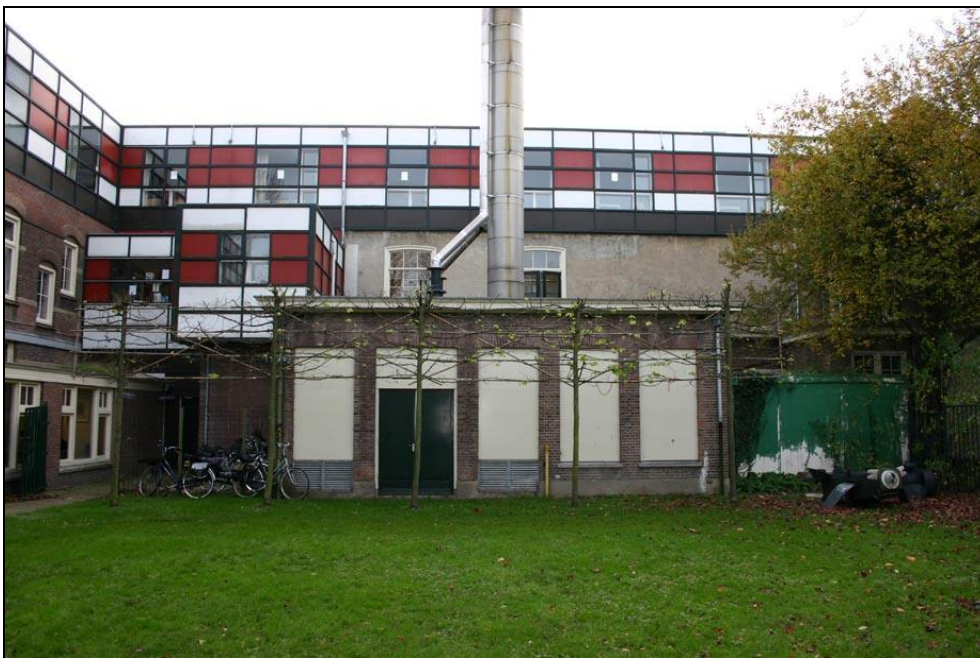
Afb. 47) De noordzijde van de zustervleugel. Van de noordgevel van de vleugel is enkel op de eerste verdieping muurwerk in het zicht (A). Mogelijk is dit gedaan om bouwsporen aan het zicht te onttrekken. Het is niet uitgesloten dat het achterliggende metselwerk dateert uit de 17^{de} eeuw of ouder. De vensters dateren waarschijnlijk uit 1871. De rechter is sinds ca. 1905 een doorgang om het balkon op het dak van het onderstaande ketelhuis (B) te kunnen gebruiken. Het ketelhuis dateert van rond 1905, maar heeft in 1928 de huidige gevelindeling gekregen (afb. 10). Op de verdieping bevindt zich aan de oostzijde een uitgebouwde 'proefkamer voor zusters' uit 1963 (C), die sinds de renovatie in 1976 als zodanig niet meer herkenbaar is. Toen heeft ook de tweede verdieping zijn huidige aanzien verkregen (D).

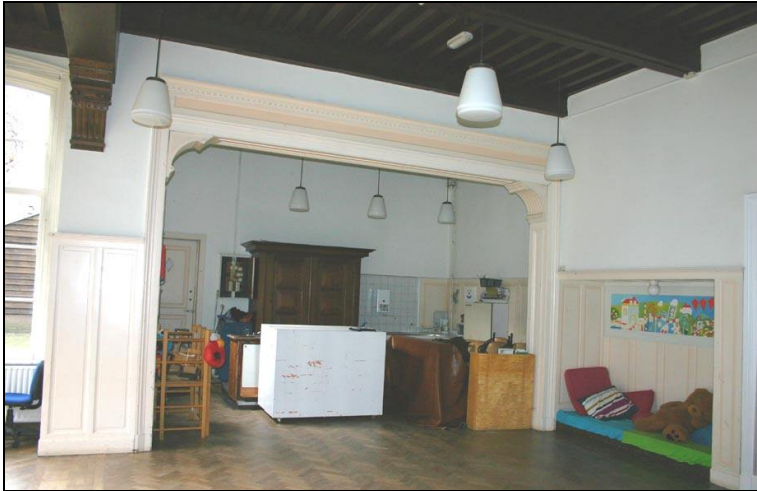
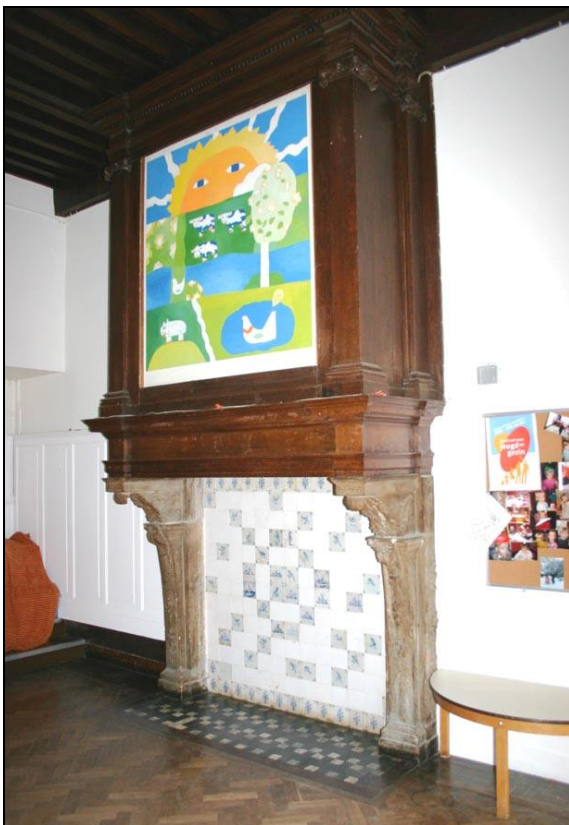
- Afb. 48) Boven: de voormalige eetzaal van de zusters, centraal op de begane grond van de zustervleugel, gezien naar het westen. Deze ruimte is in 1922 met een uitbouw vergroot. Gelijktijdig is waarschijnlijk ook de doorbraak gemaakt naar de aan de westzijde grenzende ruimte. De betimmering langs de wanden en in de opening dateert uit die tijd.
- Afb. 49) Onder: de schouw tegen de oostmuur in de voormalige eetzaal van de zusters. Deze schouw dateert uit de 17^{de} eeuw en is waarschijnlijk afkomstig uit één van de in 1871 afgebroken ruimten in de regentenvleugel. Samenhangend met de herplaatsing is boven de ruimte een nieuwe samengestelde balklaag aangebracht, die iets hoger ligt dan de oorspronkelijke balklaag in de aan de westzijde grenzende ruimte.
