Bouwhistorische verkenning

Voormalig St. Elisabethgast- en ziekenhuis

Gasthuisvest 47

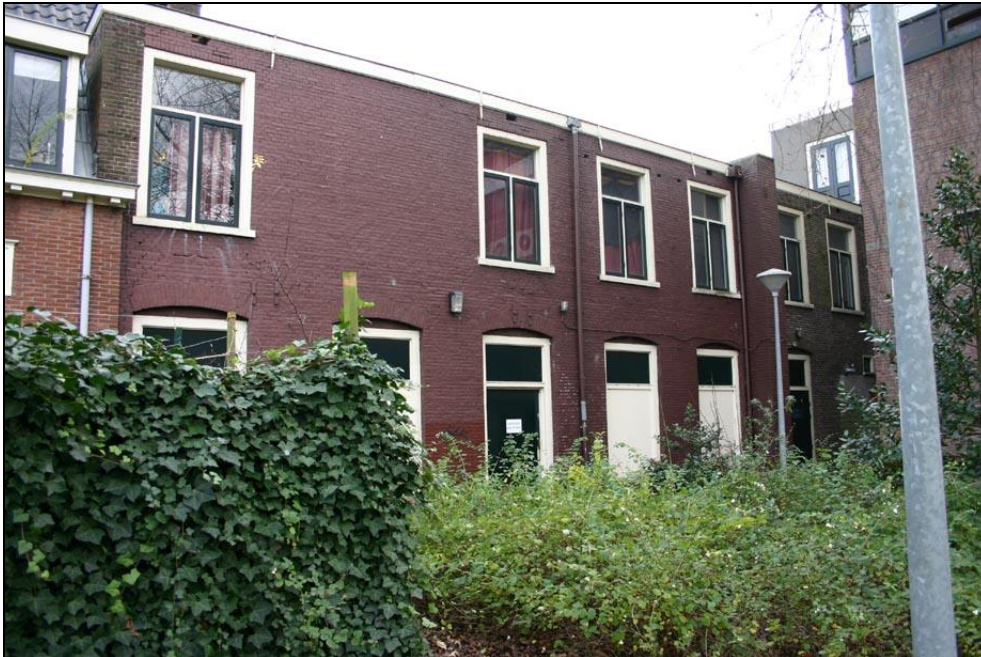
Afb. 50) Boven: de westgevel van de voormalige wasserij. Vermoedelijk dateert de gevel en het achterliggende gebouw in opzet uit de late 19^{de} eeuw.

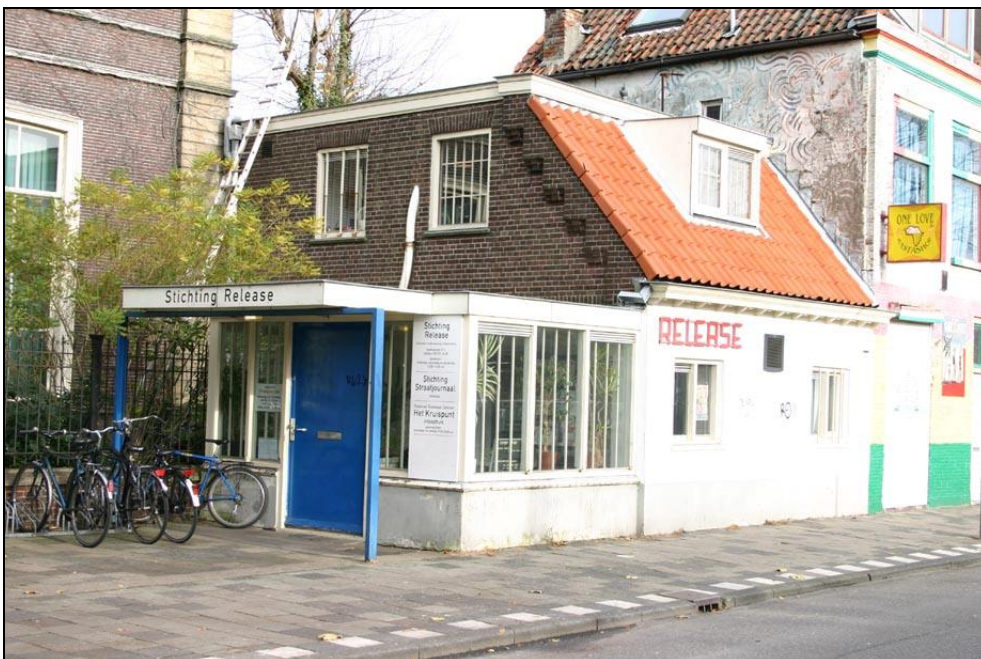
Afb. 51) Onder: de voormalige fietsenstalling aan de Gasthuisvest, gezien vanuit het zuidwesten. De gevel kan aan de hand van een bouwtekening in 1923 worden gedateerd (afb. 7). Bij de toenmalige opzet hoorde ook een toegang tussen de vensters in de zuidgevel. Het portaal voor de westgevel is in 1964 gerealiseerd (afb. 16), toen het gebouw zijn oorspronkelijke functie verloor en werd ingericht voor de opname van patiënten.
