30 januari 2017

# Haarlem - De Meester

Visie transformatie voormalig Sterrencollege

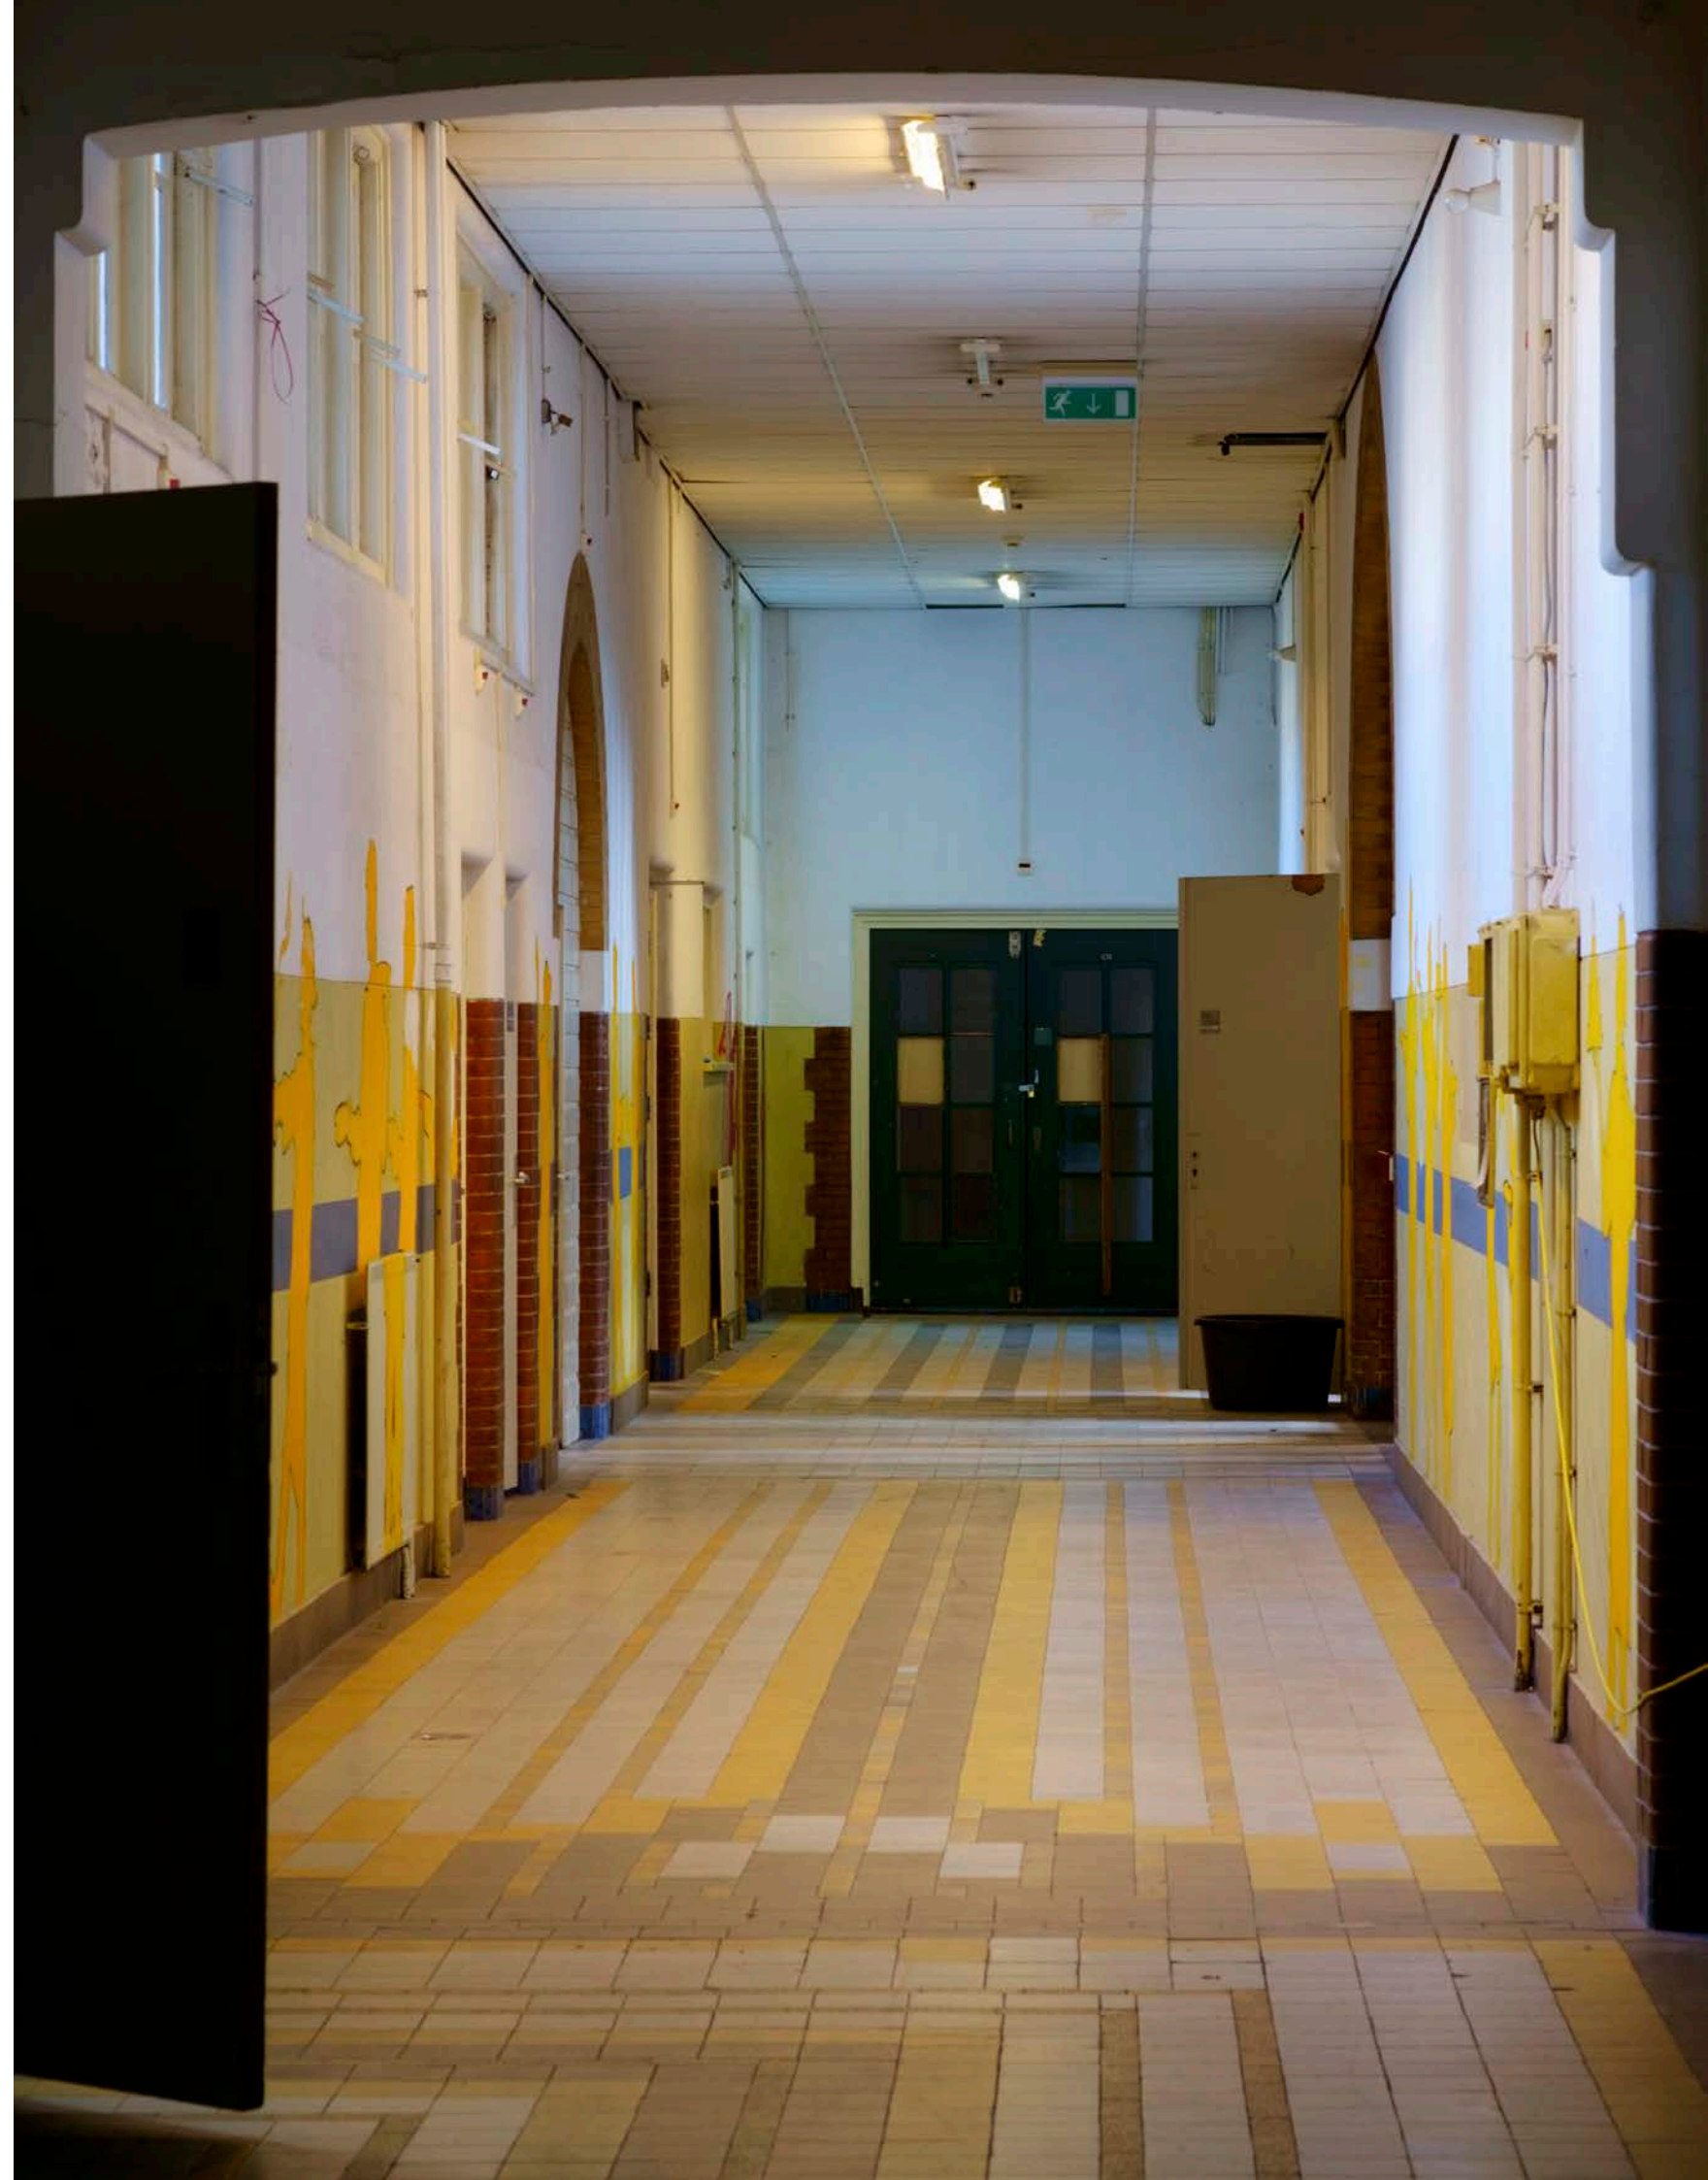
## corridors

# Gebouwstructuur

- Behoud van de bestaande gangstructuur, trappenhuizen en entrees
- Renoveren van de oorspronkelijke interieurs in de corridors

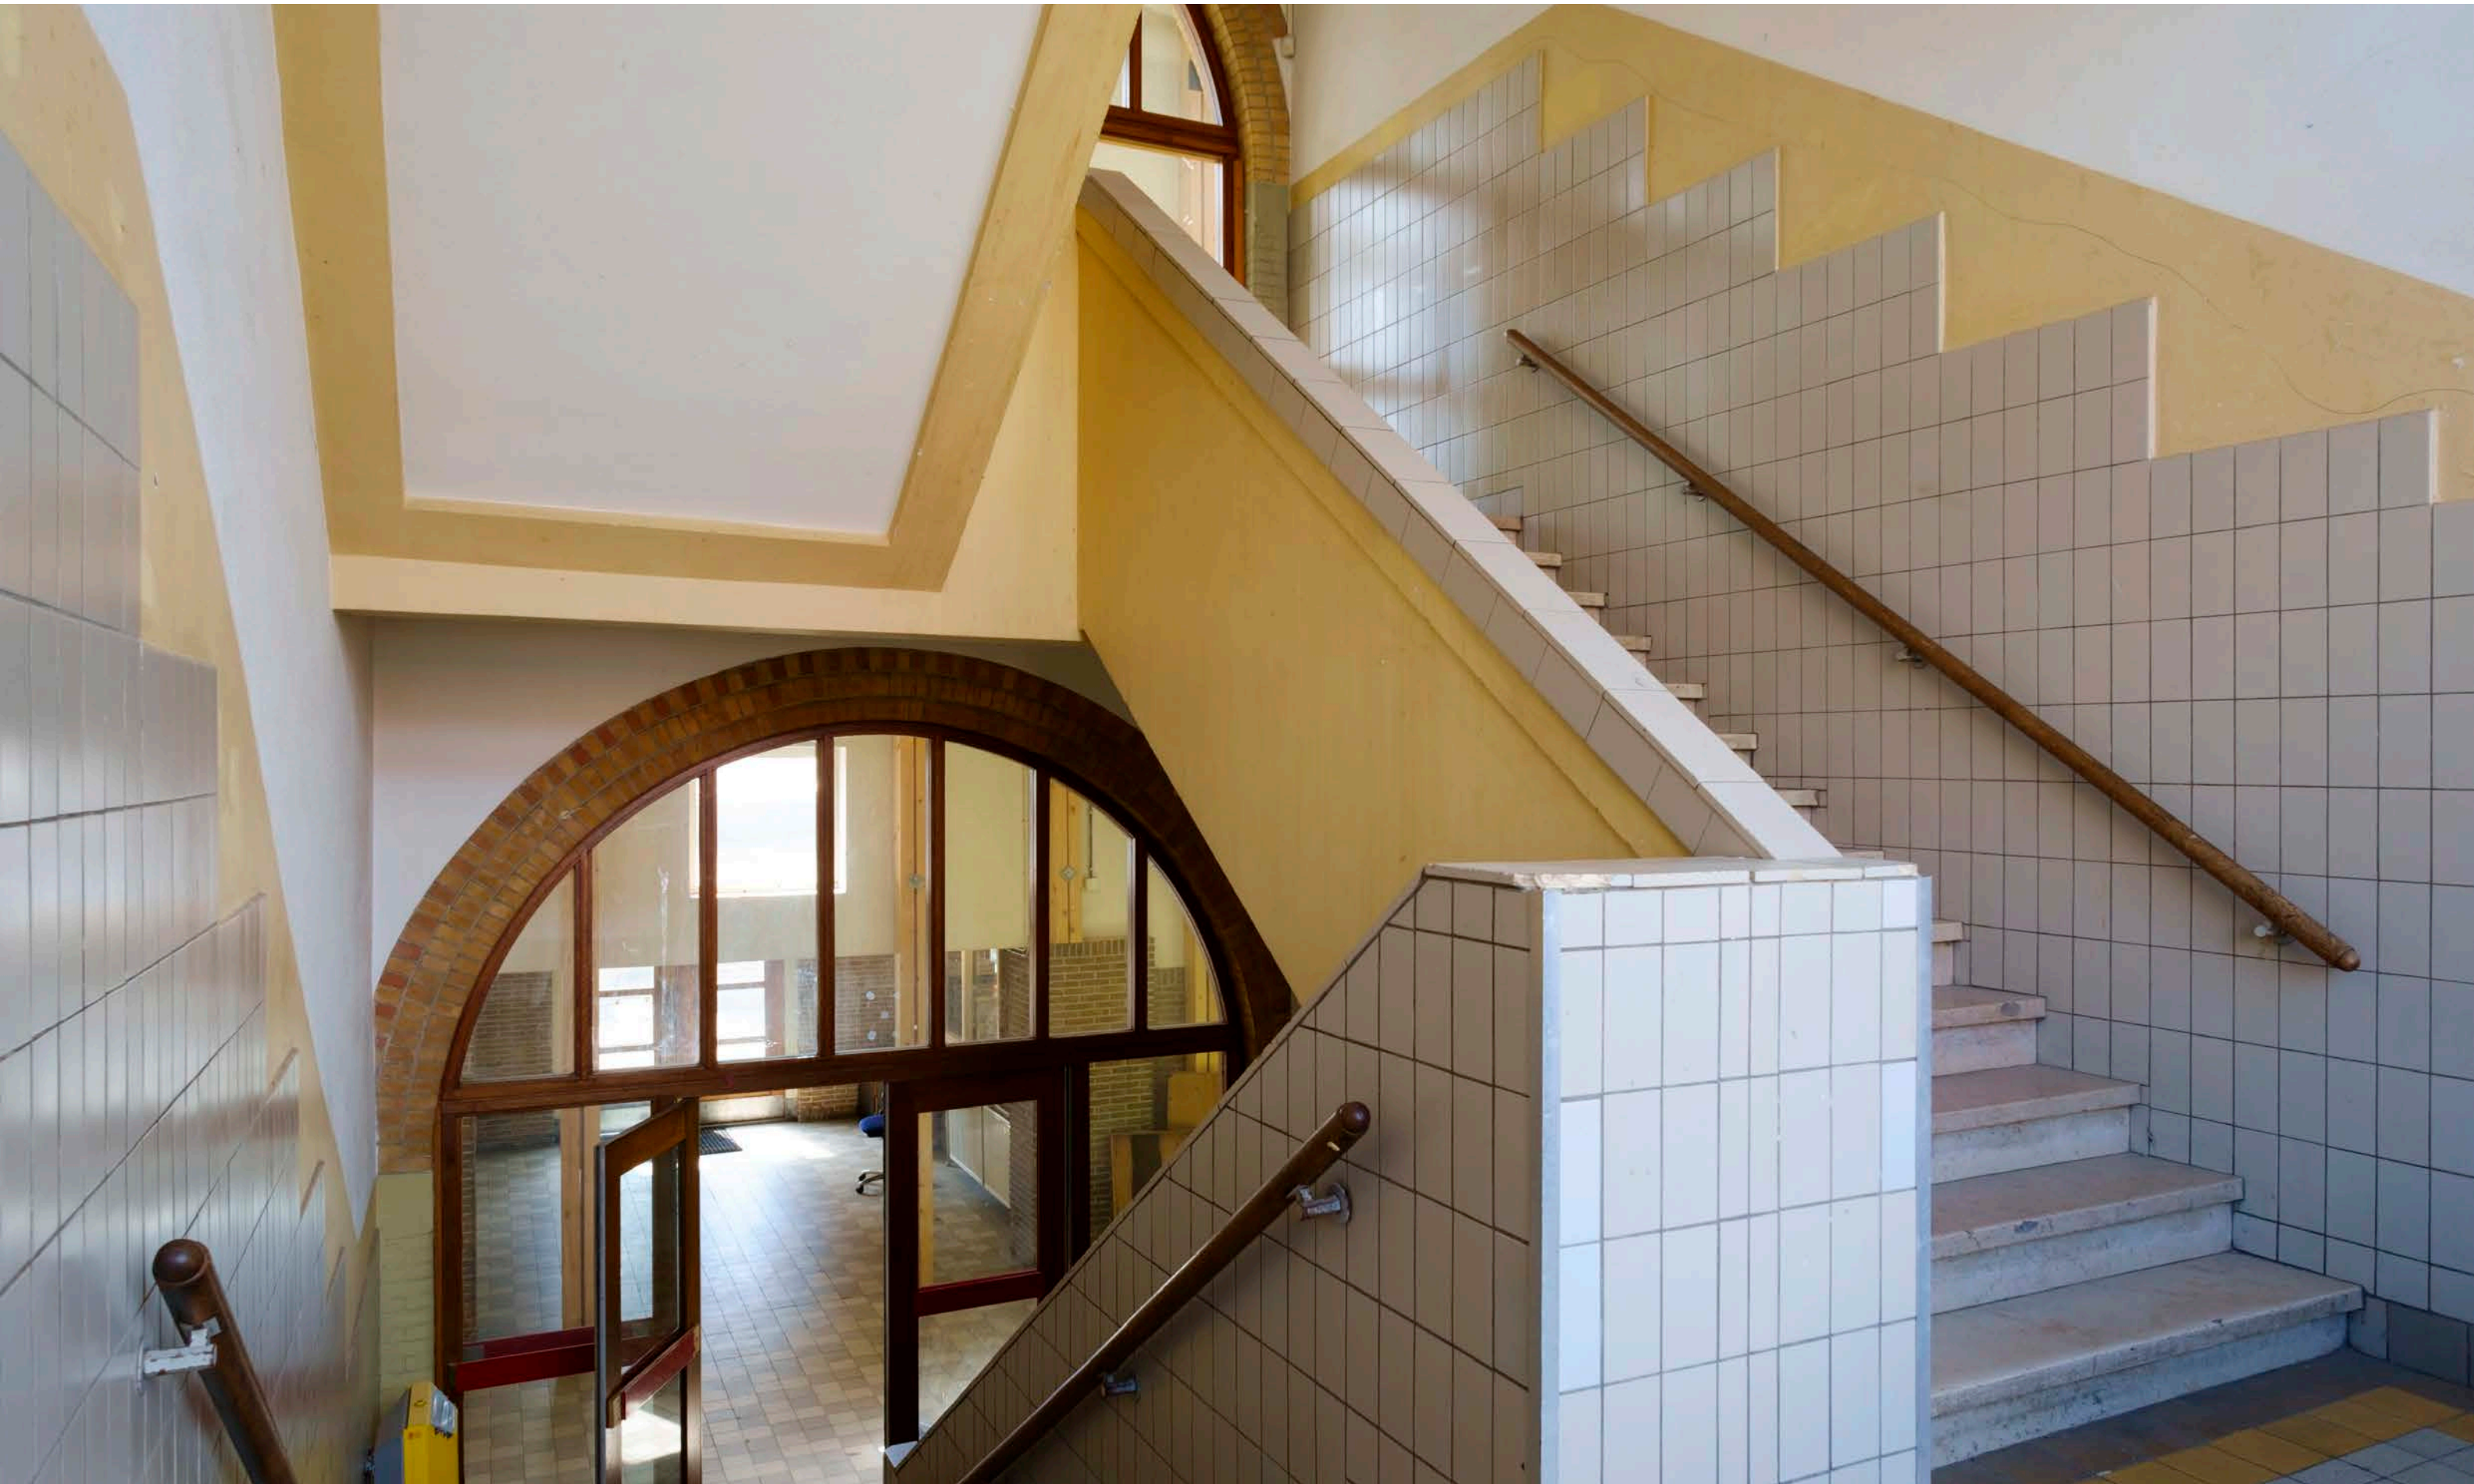
## trappenhuizen

# Gebouwstructuur

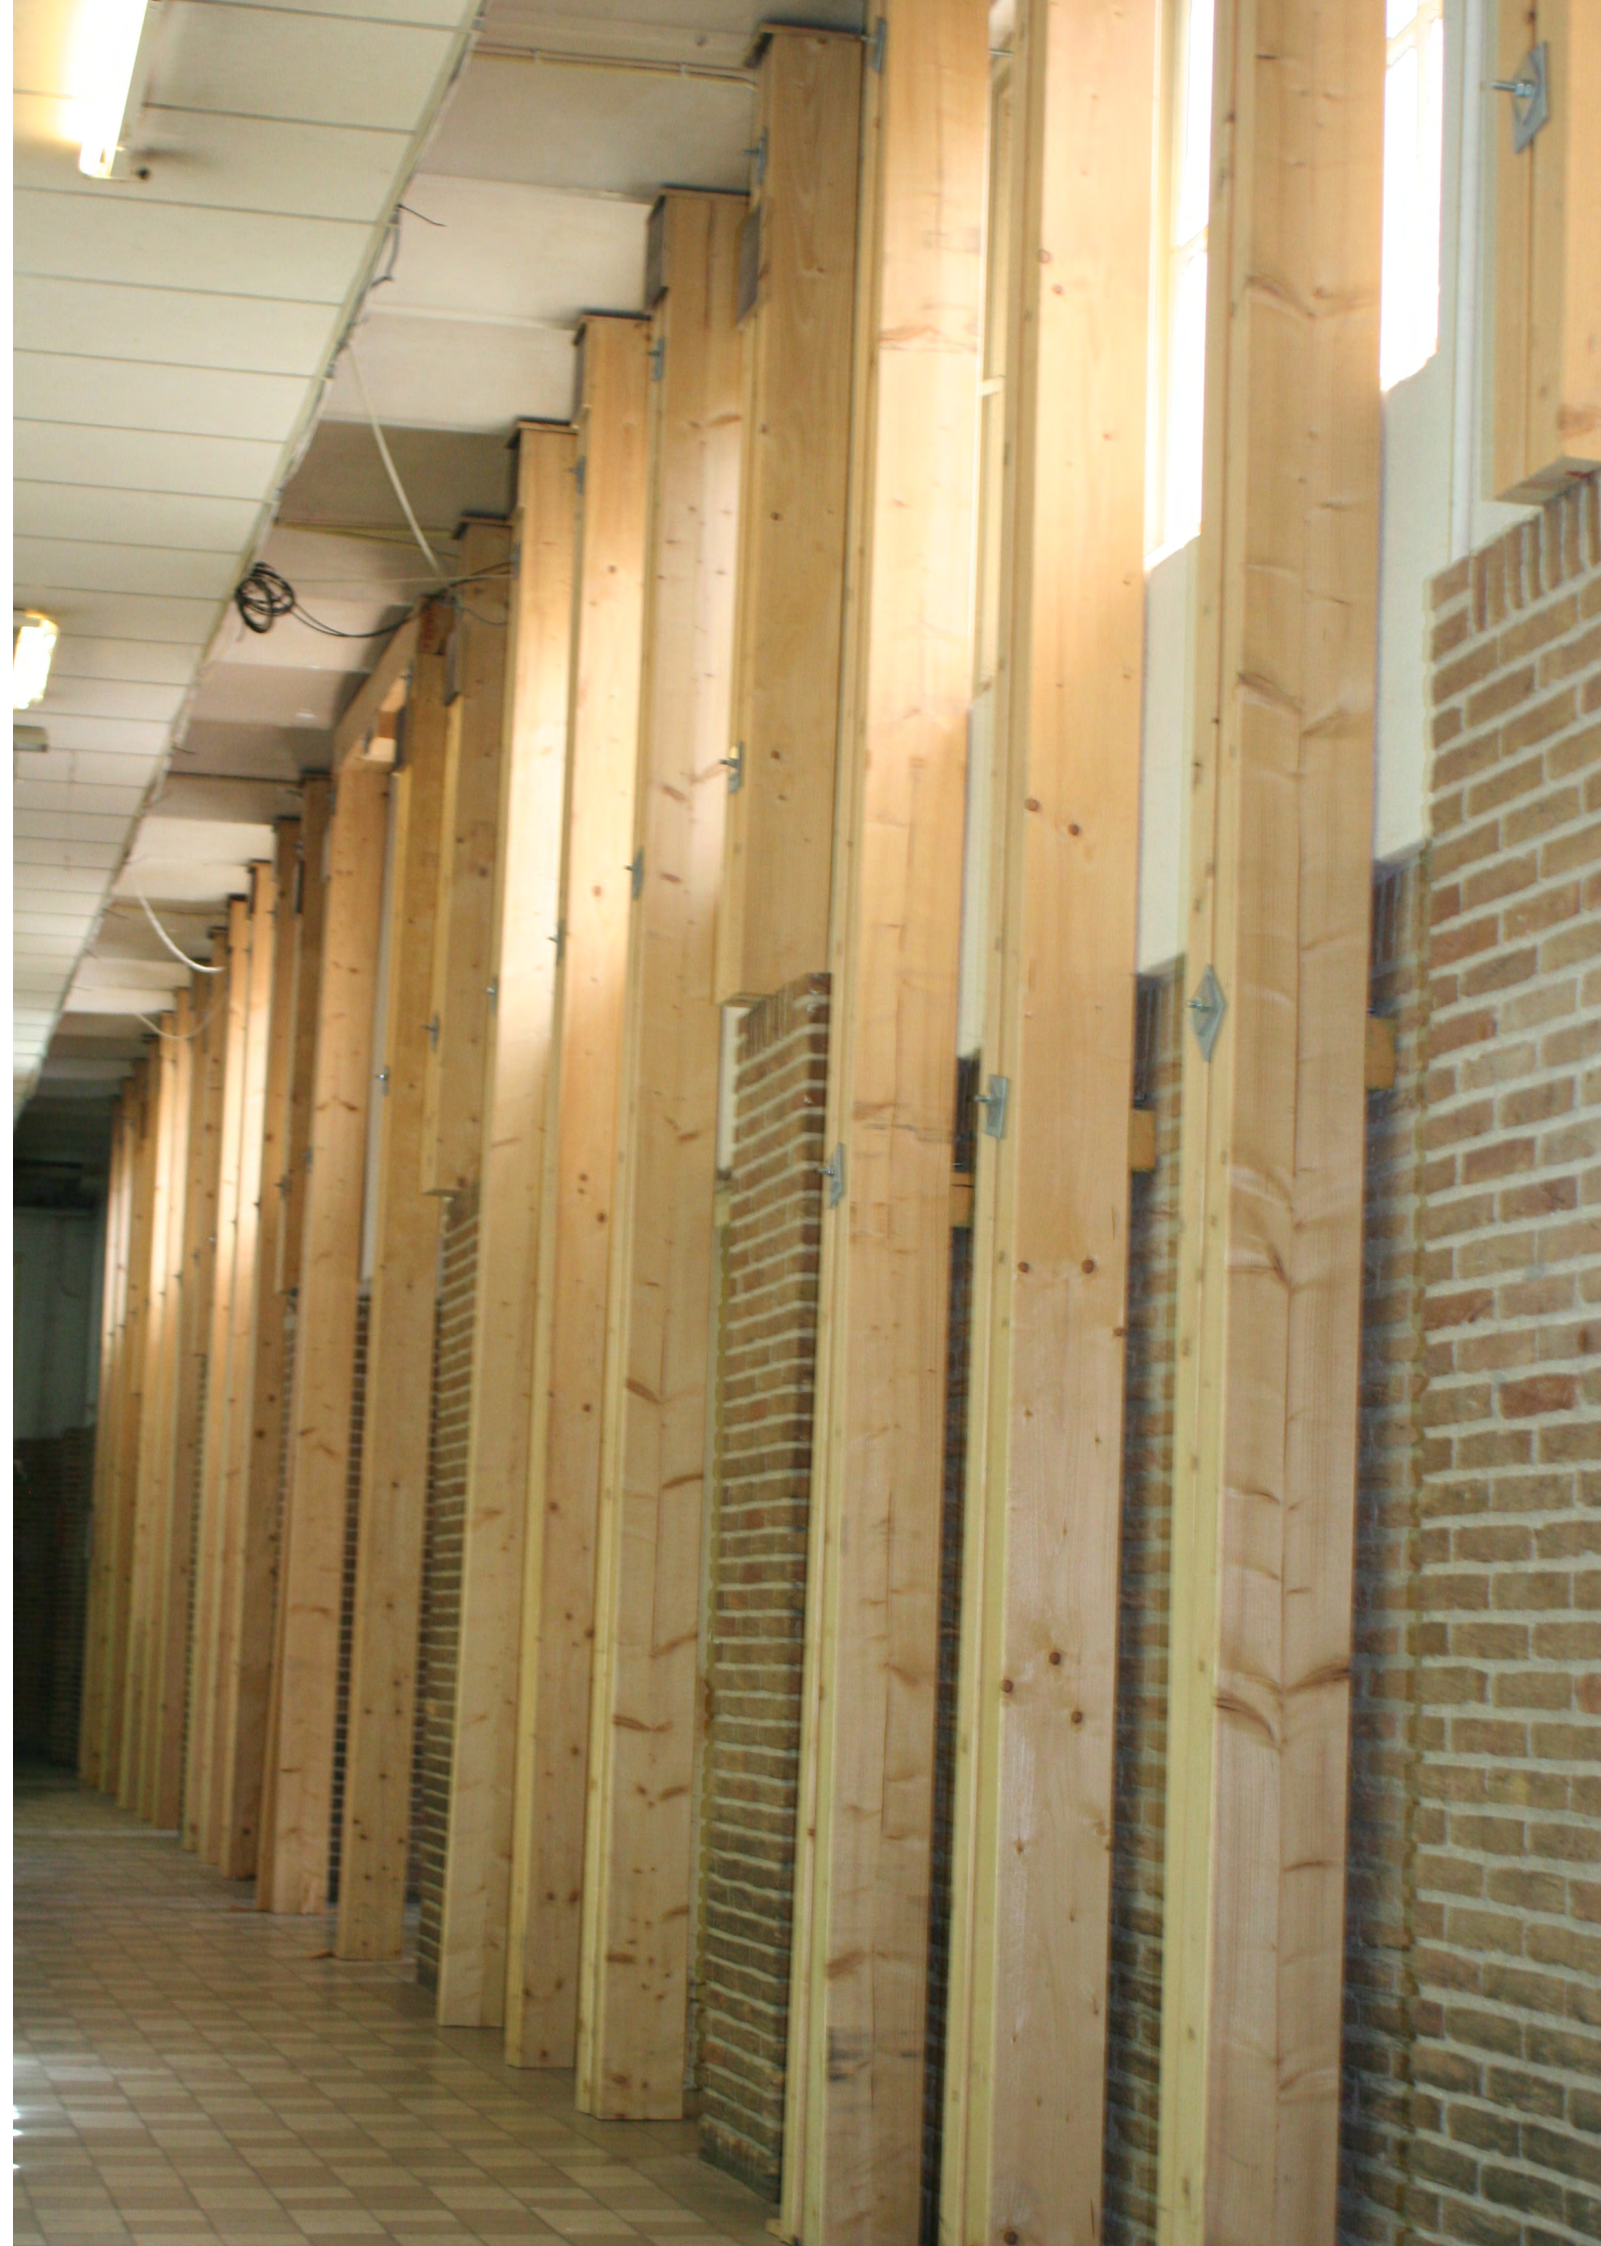
**binnenzijde gestutte gevel**

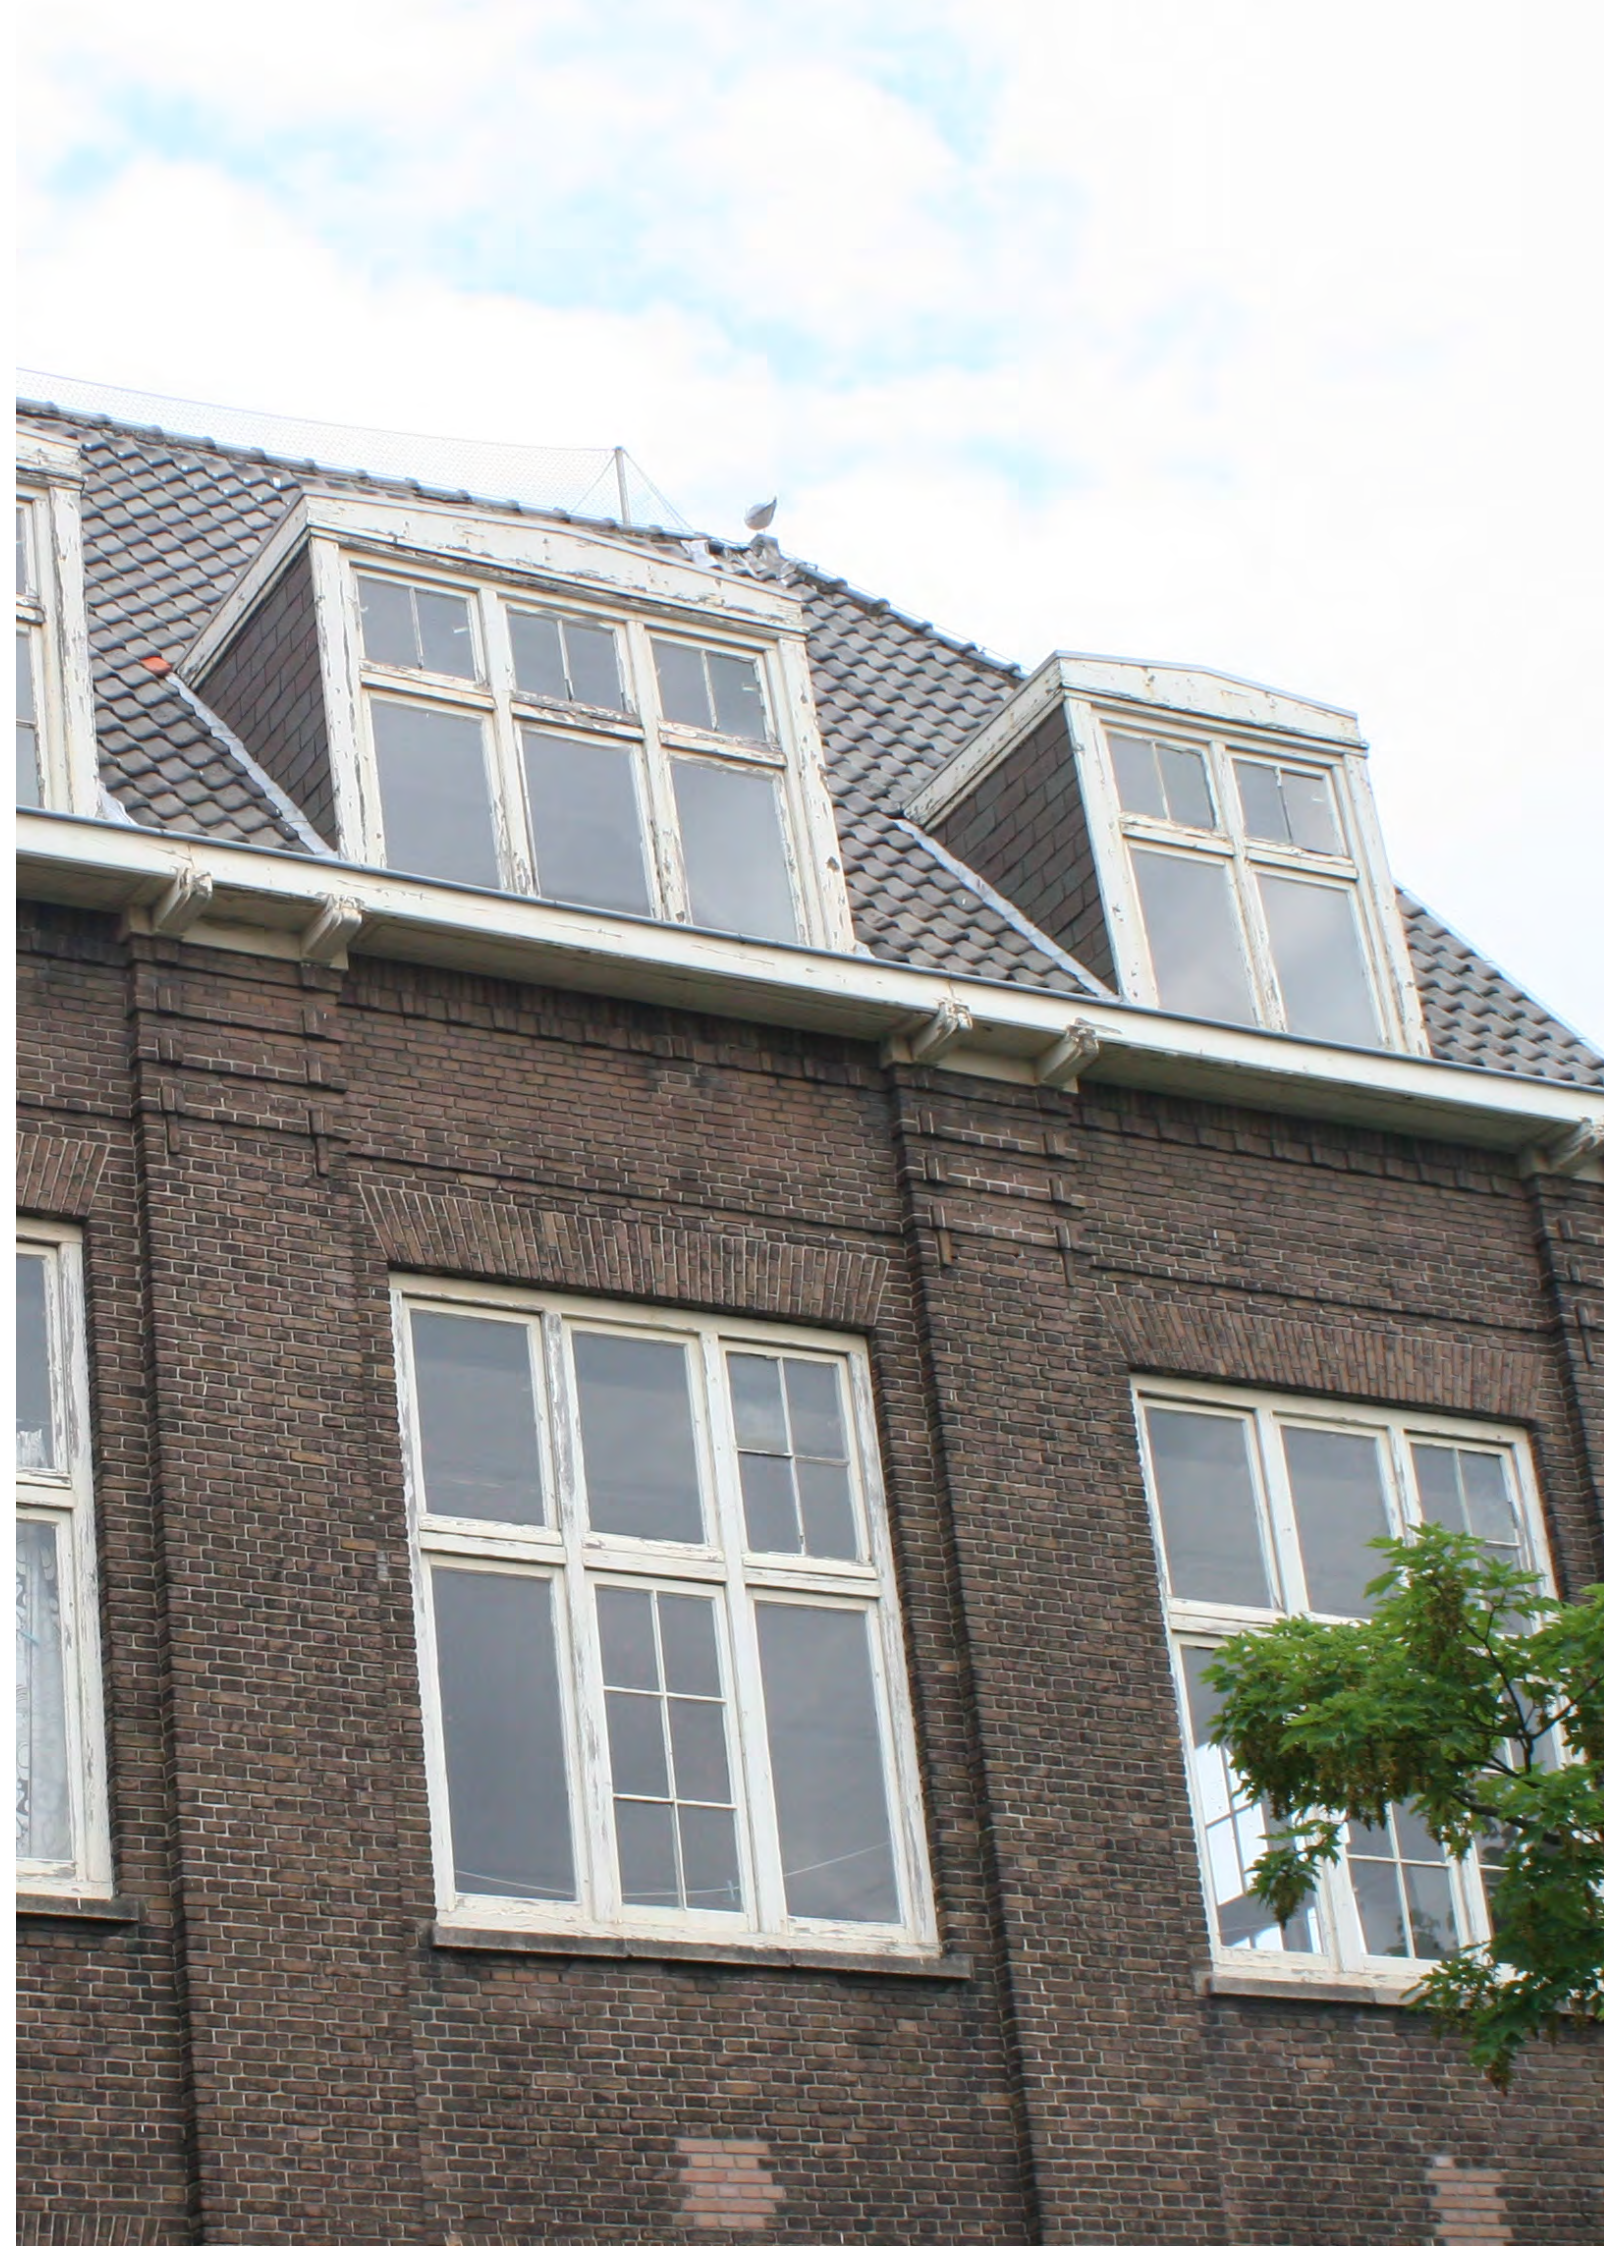
## kozijnen en dakkapellen

herstel metselwerk, goten, kozijnen en dakkapellen

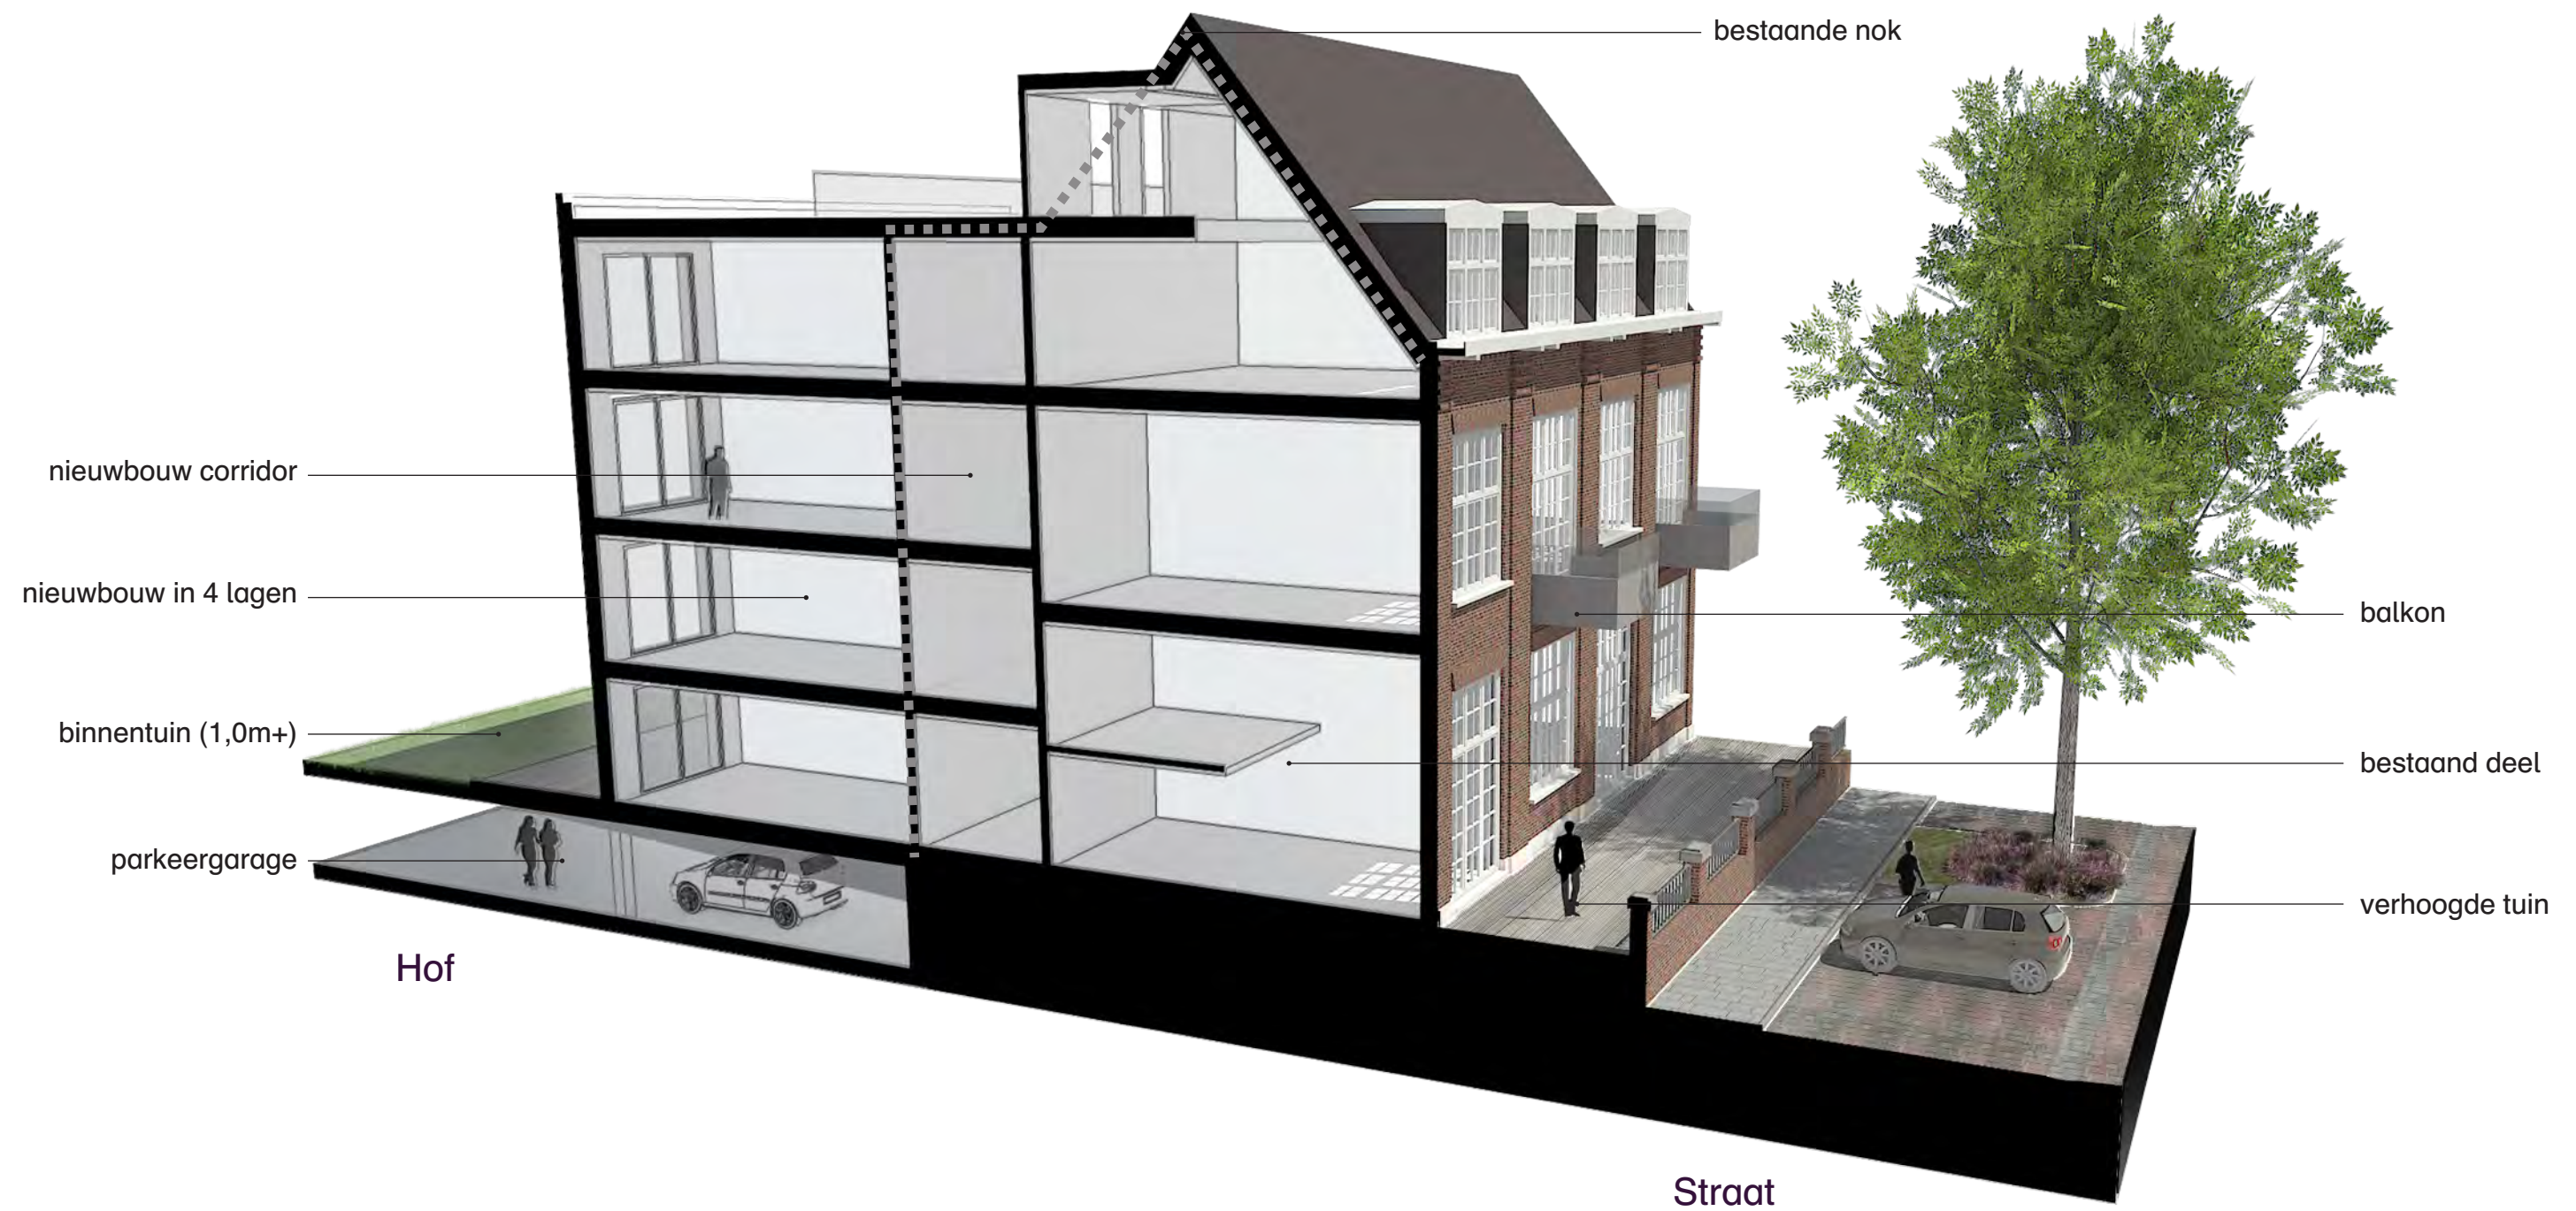
# Principedoorsnede

nieuwbouw vleugel/ parkeergarage

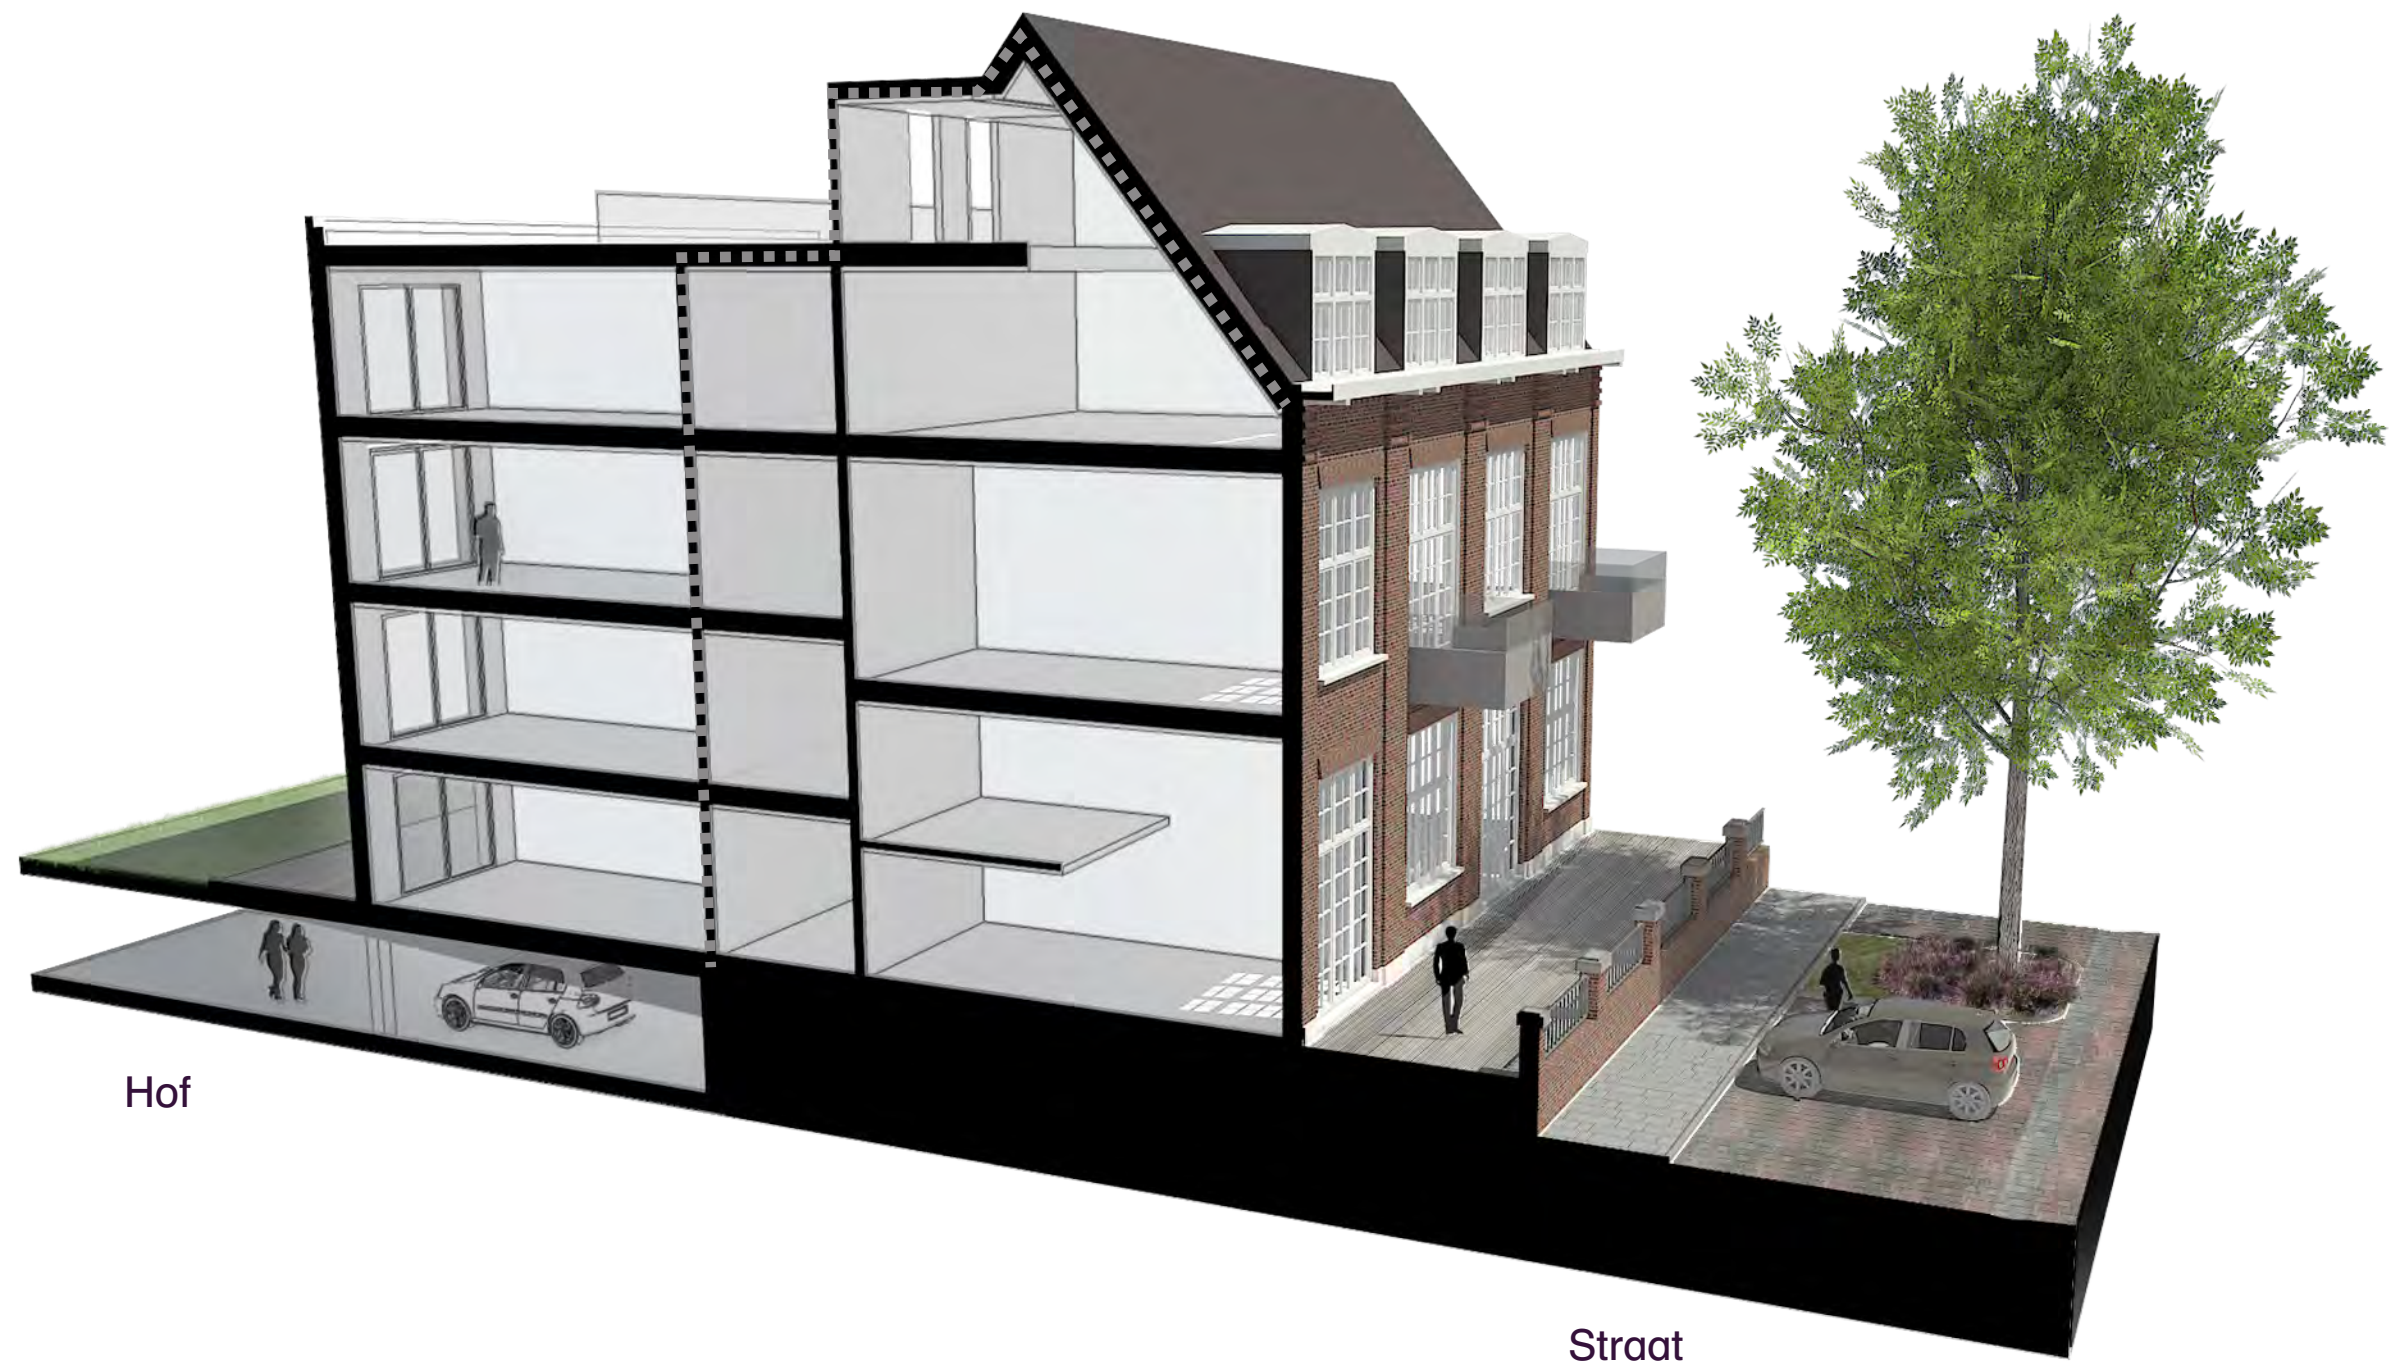
# Principeddoorsnede

nieuwbouw vleugel/ parkeergarage

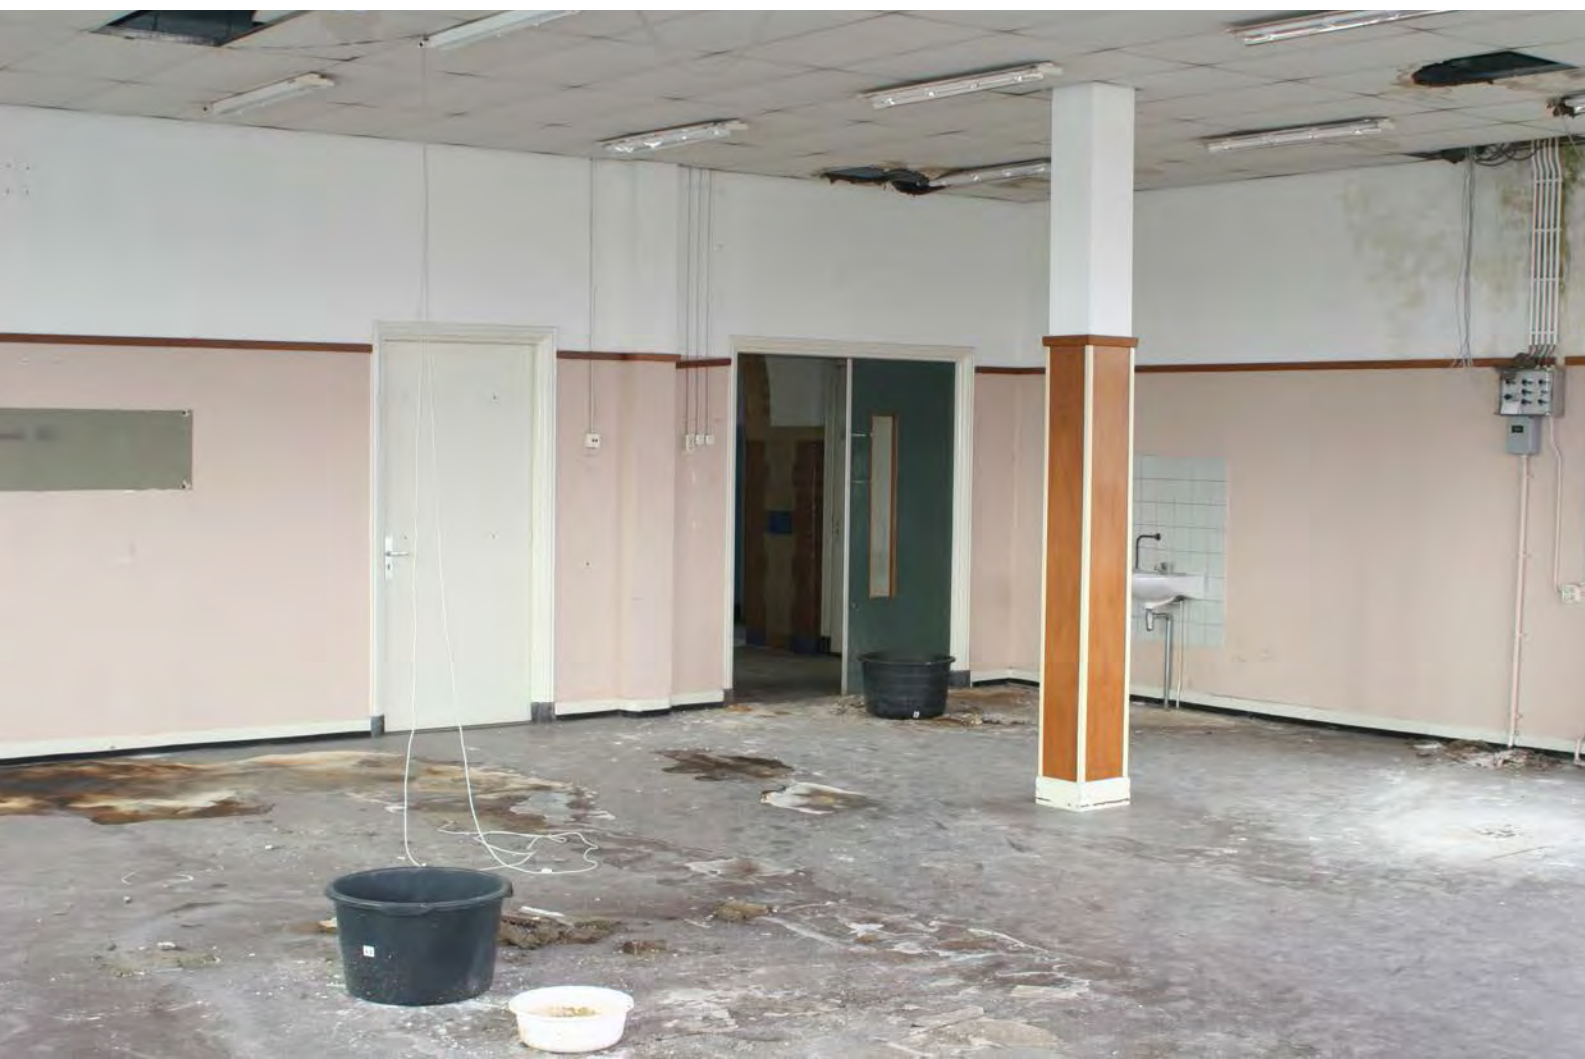
plaatselijk lekkages door slechte staat dak
