Straat : Noord Schalkwijkerweg  
Huisnummer : 117  
Toevoeging :  
Postcode : 2034 JA  
Kadastrale aanduiding : HLM02 Q 1856 G 0  
Naam object : Watermeterfabriek  
Bouwjaar : 1916  
Architect : Niet vermeld (J. Bijl – bouwkundige/uitvoerder)  
Bouwstijl : rationalistisch, overgangsarchitectuur  
Oorspronkelijke functie : glasfabriek  
Huidige functie : werkplaats/opslag

Inventarisatie/beschrijving : M. Enderman / M. Temme  
Datum beschrijving : september 2010 / oktober 2016  
Datum foto's : september 2010 / oktober 2016

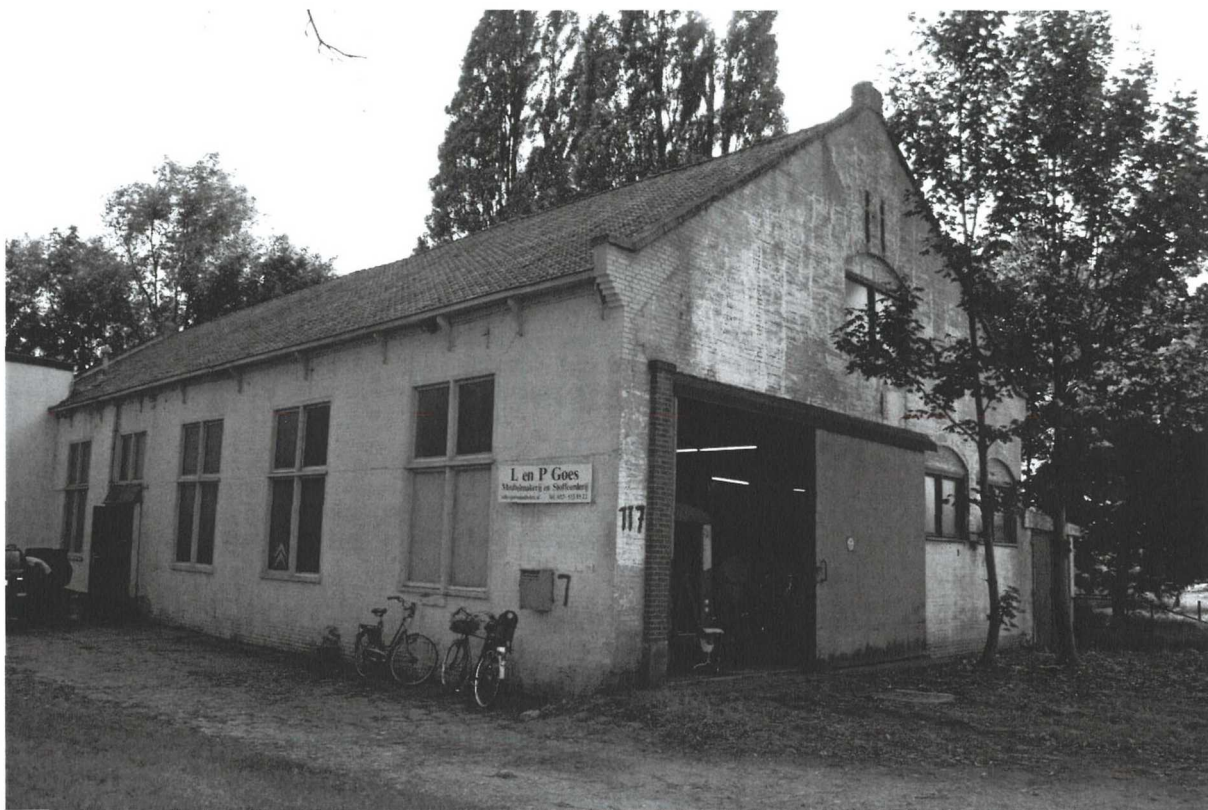
Voorgevel (noordoost) in 2010

De noordgevel betreft een geschouderde topgevel. Recent is hierin bij de oosthoek een brede doorgang met roldeur gemaakt. In het aangrenzende muurwerk zijn drie hooggeplaatste vensters aanwezig met bolkozijnen onder een segmentboog. De boogvulling is halfsteens uitgevoerd. In opzet waren hier vijf van dergelijke vensters aanwezig. Boven de roldeur zijn de topjes van twee ontlastingsbogen nog zichtbaar. Een zesde gelijkvormig venster is in de top van de gevel aangebracht. Het metselwerk van beide schouders is recent hersteld.

In de oostgevel bevinden zich vijf kruisvensters, waarvan de vierde is verbouwd tot een doorgang. Opvallend is dat de stijlen zijn doorgezet tot aan de muurplaat. De ramen zijn deels nog oorspronkelijk en voorzien van draadglas. De bovenramen kunnen bewegen. Boven langs de gevel bevindt zich een bakgoot op houten klossen. Over de volle lengte van de gevel is ter hoogte van het half in de vensters een dakmoet zichtbaar van de droogloods uit 1937.

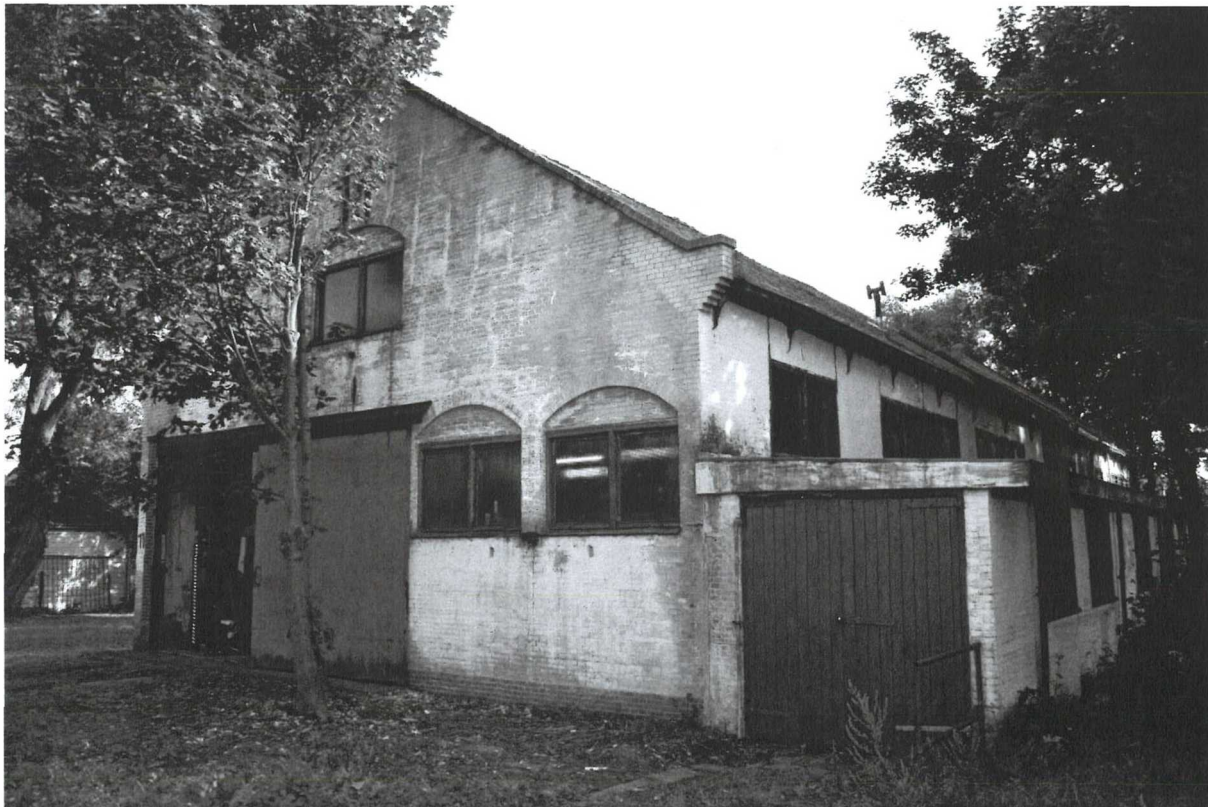
Rechter zijgevel (noordwest) in 2010

De westgevel wordt grotendeels aan het zicht onttrokken door de over de volle breedte aanwezige lagere aanbouw. Daarboven, op gelijk niveau met de bovenramen van de kruisvensters in de oostgevel, zijn zes vensteropeningen aanwezig van twee (1ste en 5de opening) en vier ramen (2de, 3de, 4de en 6de opening). De buitenste stijlen van de kozijnen waarin deze zijn aangebracht steken zowel naar boven als beneden door, en hebben daarmee dezelfde hoogte als de kozijnstijlen aan de oostzijde. Er zijn echter geen aanwijzingen dat de westelijke openingen in opzet verder naar onderen doorliepen. De indruk bestaat dat het hier om een vorm van vakwerk gaat, die verbonden is met de draagconstructie in het gebouw. Bovenlangs de gevel bevindt zich een houten bakgoot, waaronder nog twee gietijzeren vergaarbakken uit 1916 hangen.

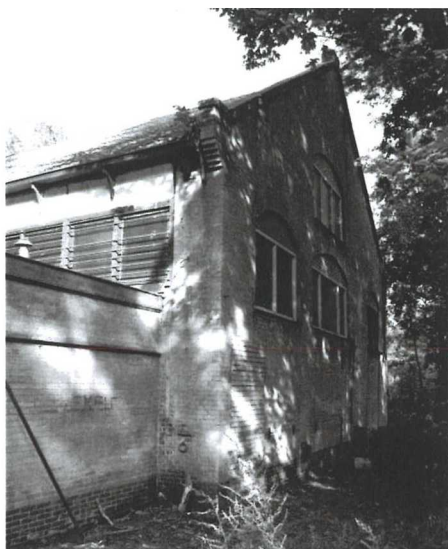
Achtergevel en tweelaagse uitbouw (zuid) in 2010

De zuidgevel is net als de noordgevel een geschouderde topgevel. Hierin bevindt zich centraal een breed venster met aan weerszijden een smallere lichtopening en een vierde venster van gelijke breedte als het middelste venster in de top. Boven de openingen zijn segmentbogen gemetseld. De onderzijde van de drie vensters op de begane grond is dichtgemetseld, waardoor de openingen nu nagenoeg net zo groot en hoog geplaatst zijn als in de westgevel.

De aanbouw uit 1920 aan de oostzijde is gemetseld met kalkzandsteen in kruisverband, boven een baksteen trasraam. Over de zuidgevel en het zuidelijk deel van de oostgevel is een pleisterlaag aangebracht. De begrenzing op de oostgevel kan in verband worden gebracht met de houtloods die in 1937 gedeeltelijk rond de aanbouw was geplaatst. In de gevel zijn aan de noordzijde een toegang op de begane grond en een venster op de verdieping aanwezig. In de oostgevel bevinden zich op elk niveau twee vensters. In de zuidgevel zijn twee vensters op de begane grond aangebracht en een derde op de verdieping. Alle opening hebben een bakstenen lekdorpel aan de onderzijde en op de begane grond een steens rollaag erboven en op de verdieping een halfsteens rollaag.

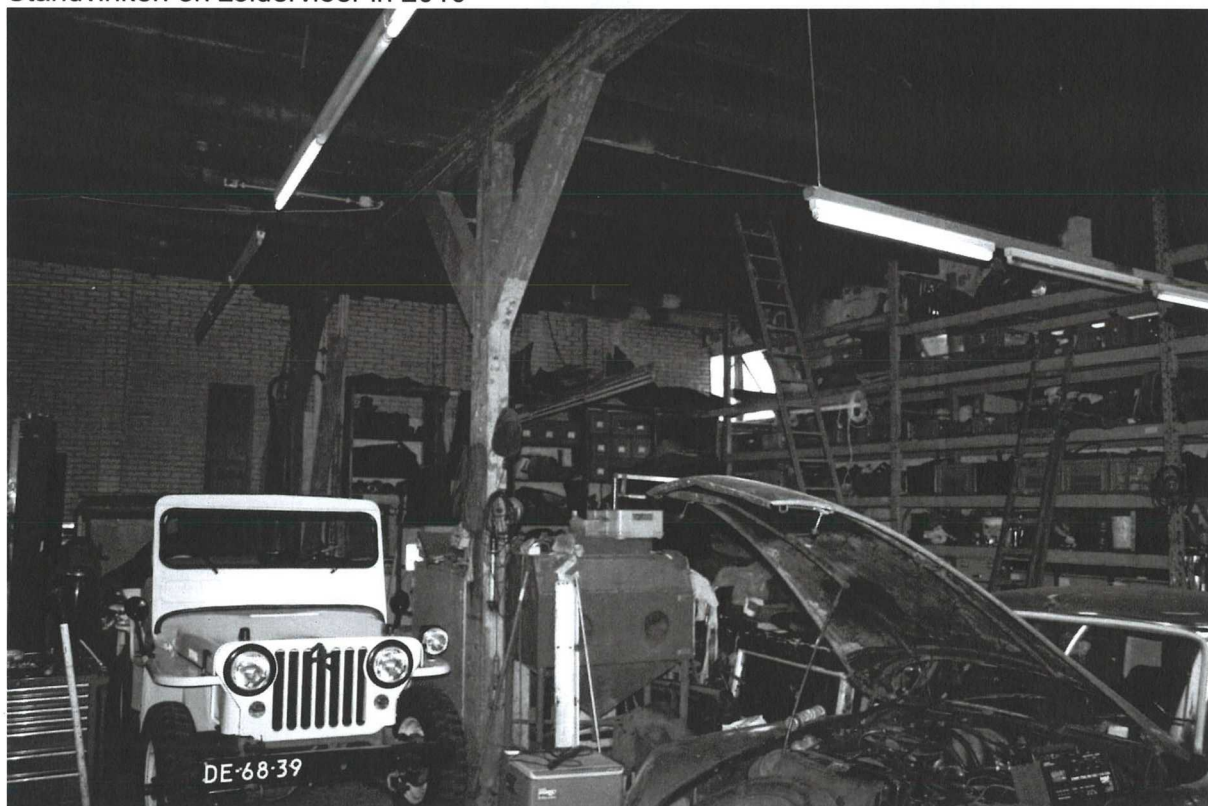
Standvinken en zoldervloer in 2010

De zolderbalklaag met onderslagconstructie van standvinken dateert uit 1921 en verdeelt het gebouw in twee beuken. Zowel de onderslagbalk als de standvinken bestaand uit samengestelde liggers met boutverbindingen.

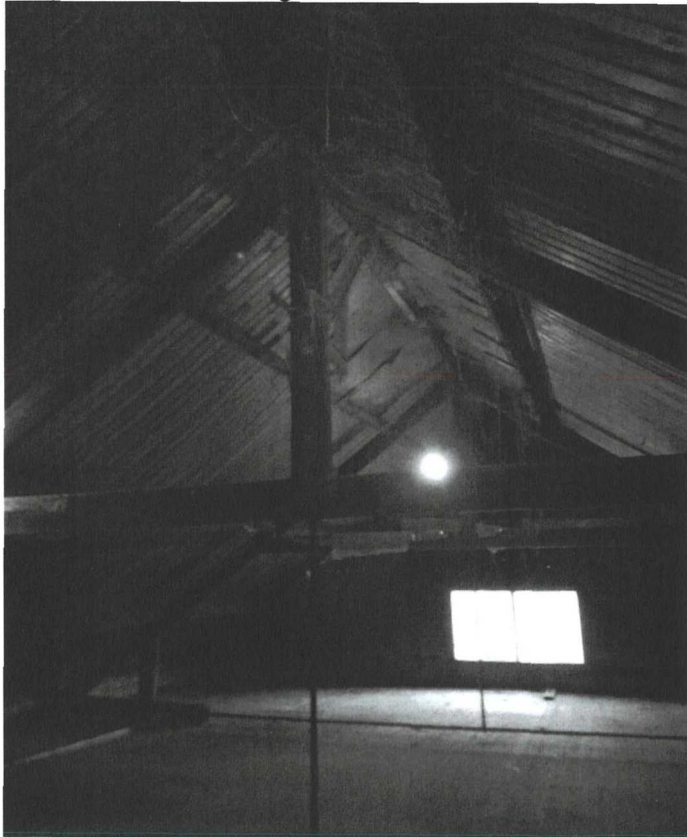
A-spant met trekstang in 2016

Van het interieur uit de periode 1916-1921 zijn geen elementen meer aanwezig. De oorspronkelijke spantconstructie van de kap is nog intact en bestaat uit een A-spant waarbij de onderste trekbalck de vorm heeft van twee sloffen die verbonden zijn middels een trekstang.

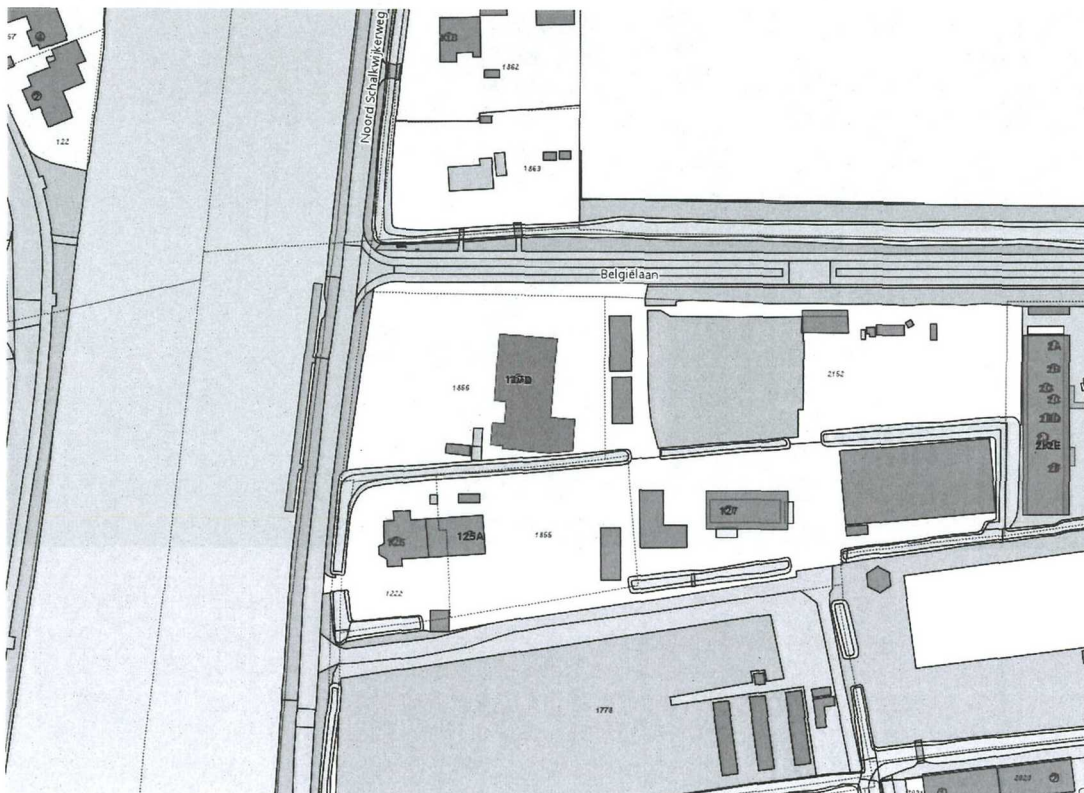
Kadastrale situatie

Een in 1916 gemaakt uittreksel uit het Kadastrale Plan laat zien dat tussen ca. 1830 en 1916 het perceel onbebouwd is gebleven. In 1916 is een rechthoekig gebouw geplaatst in de hoek van het perceel. Het huidige gebouw is vergroot ten opzichte van het eerste bouwwerk.
