# Haarlem NGE-Risicokaart

RO-160069 versie 1.0  
19 juli 2016

Opdrachtgever : Gemeente Haarlem

Kenmerk : 72334/RO-160069 versie 1.0

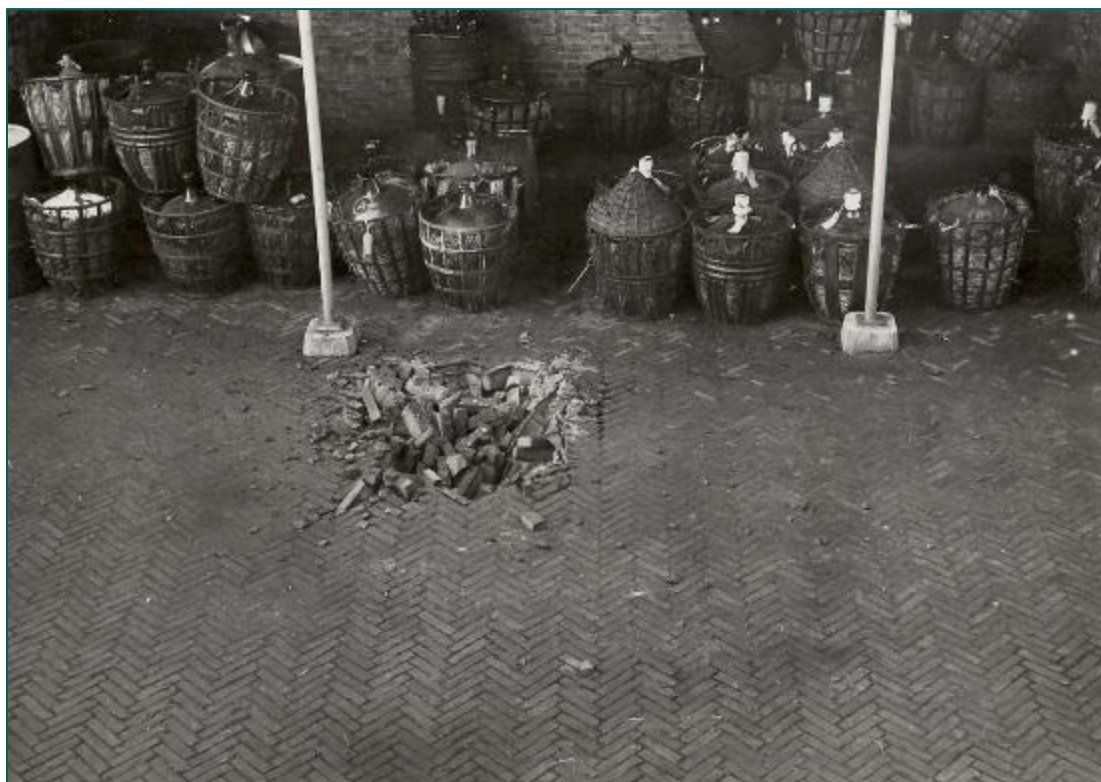
Figuur 30: Inslagopening van de blindganger bij de firma Brocades en Steeman (Bron: NHA, fotonummer KNA003004473).

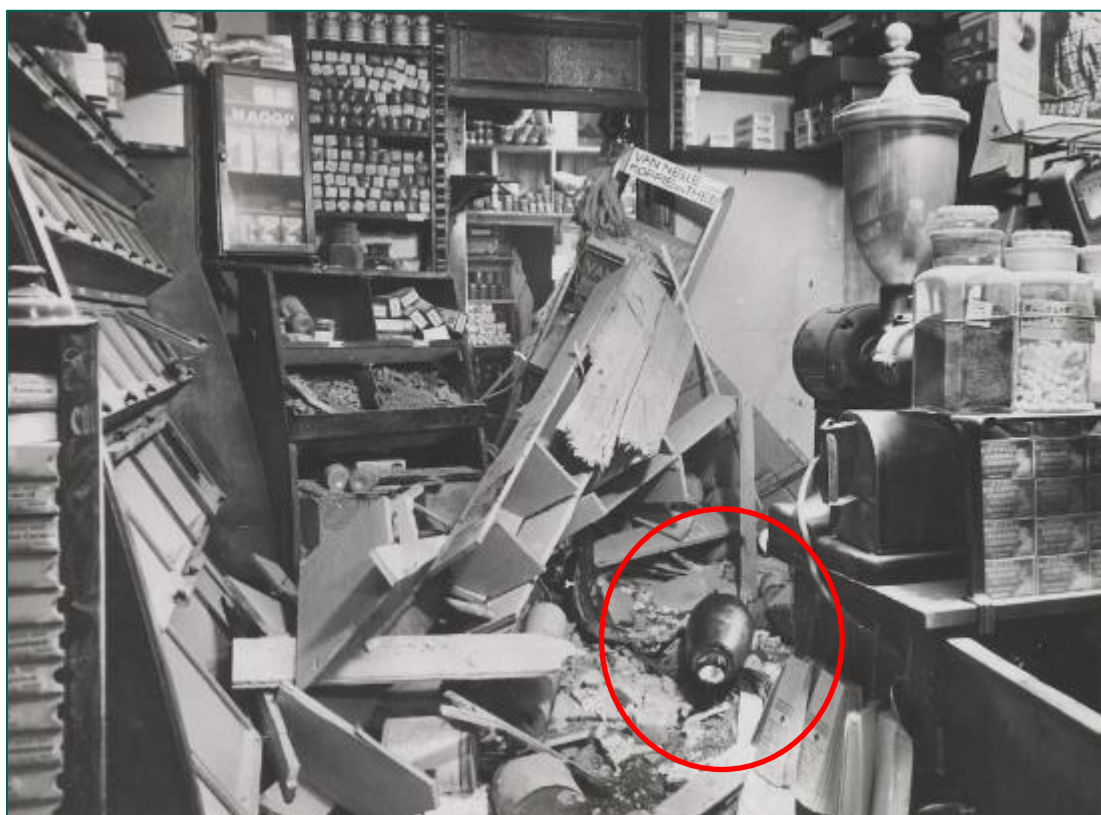
Figuur 31: Blindganger (omcirkeld) in de kruidenierswinkel aan de Barendsestraat (Bron: NHA, fotonummer NL-HlmNHA\_Hrlm\_16838).

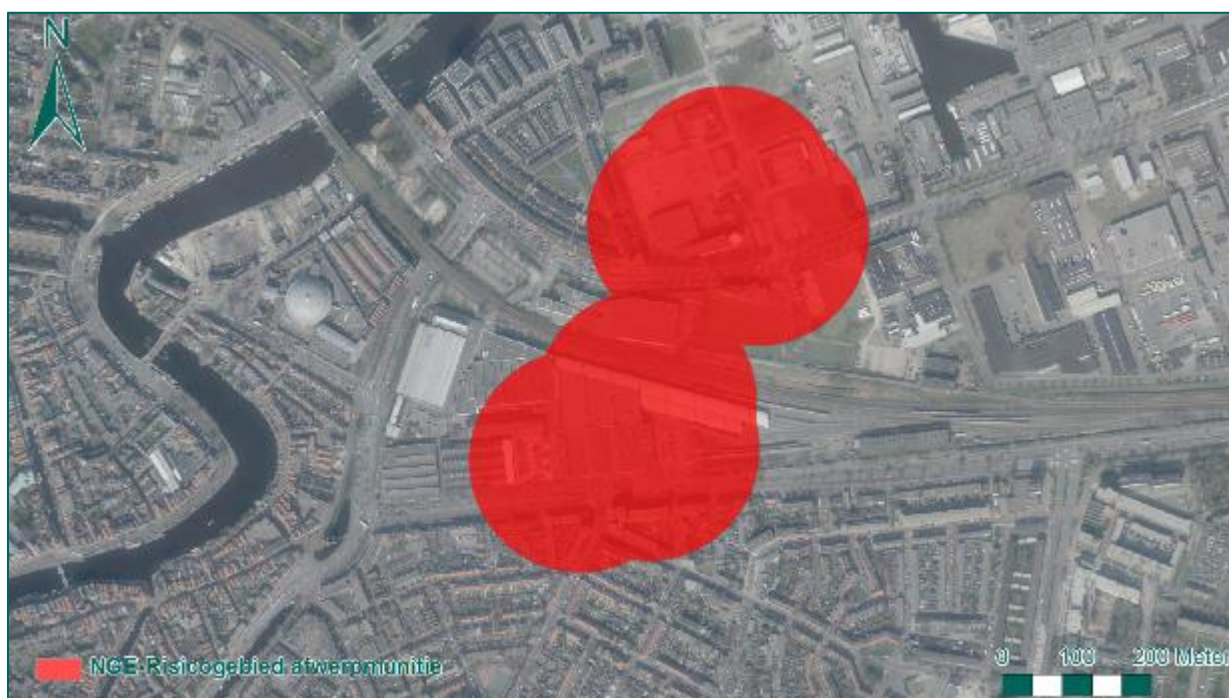
Het NGE-Risicogebied wordt situationeel afgebakend op basis van de informatie uit het bronnenmateriaal. Het WSCS-OCE biedt immers geen richtlijnen voor het afbakenen van dit bombardement. De 100 meter afstand van de bommenkaart wordt als uitgangspunt genomen voor de afbakening. Aan deze 100 meter wordt een buffer ter ondervanging van de tweevoudige cartografische afwijking van dertig meter toegevoegd. Deze afwijking is veroorzaakt door het gegeven dat de kaart in de oorlog met de hand is vervaardigd. Daarnaast is deze kaart ingepast in het geografisch informatiesysteem (GIS), waarbij ook een afwijking kan optreden. Tot slot wordt een buffer van twintig meter toegevoegd ter ondervanging van de ondergrondse horizontale verplaatsing van het NGE. Er wordt een NGE-Risicogebied afgebakend van 150 meter rond de bekende bominslagen. Het NGE-Risicogebied is weergegeven in Figuur 60.

Figuur 60: NGE-Risicogebied naar aanleiding van het bombardement op 22 september 1942.

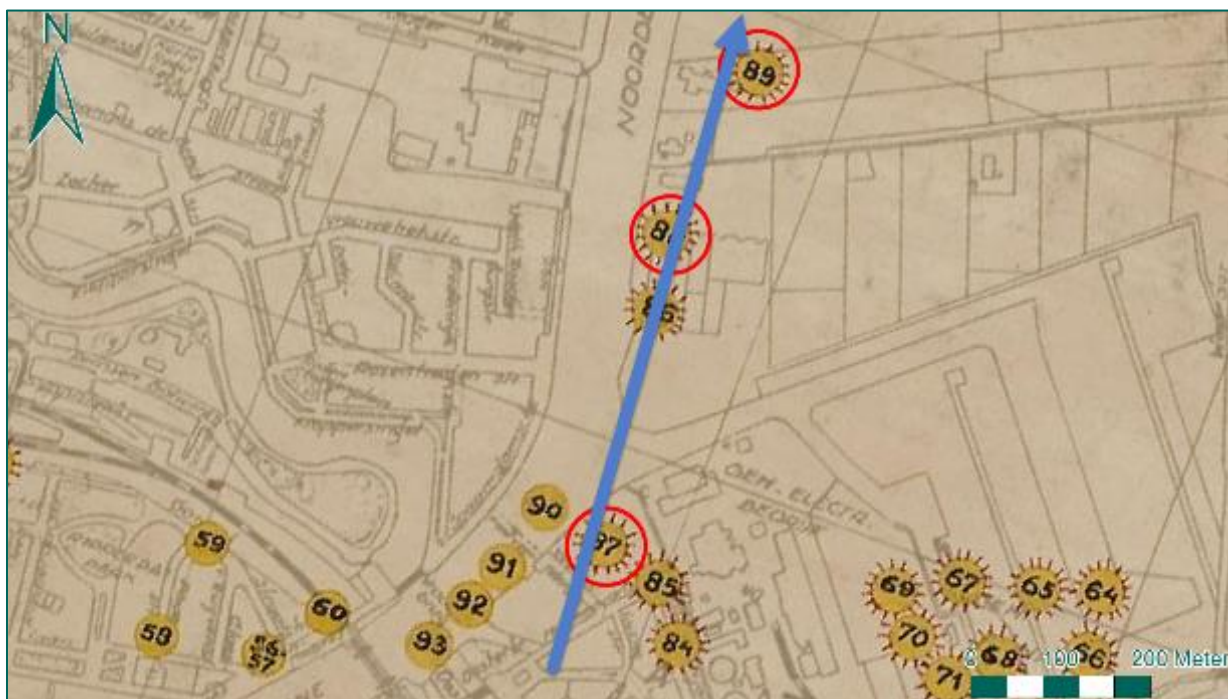
68) wijst uit dat het vliegtuig van zuidwestelijke naar noordoostelijke richting vloog. De vliegrichting en de drie geverifieerde detonaties zijn weergegeven in Figuur 69.

Figuur 69: De vliegrichting van de Mosquito jachtbommenwerper (blauwe pijl).

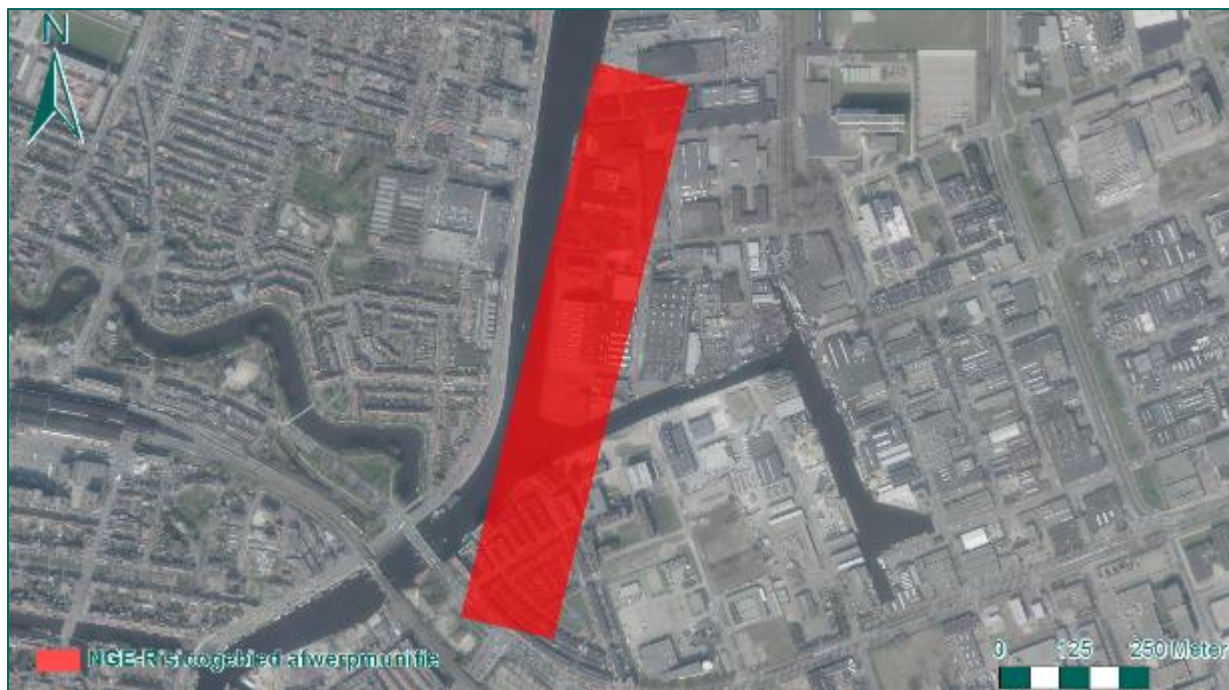
De bekende bominslagen en de uit de Strike Photo gebleken vliegrichting van de Mosquito worden als basis genomen voor het afbakenen van een NGE-Risicogebied. Over de lengte van de vliegrichting wordt een NGE-Risicogebied afgebakend met een breedte van dertig meter en een lengte van 200 meter aan de uiteinden. Deze 200 meter wordt gemotiveerd aan de hand van de gemiddelde afstand tussen de drie bekende inslagen. Aan deze dertig meter wordt een buffer ter ondervanging van de tweevoudige cartografische afwijking van dertig meter toegevoegd. Deze afwijking is veroorzaakt door het gegeven dat de kaart in de oorlog met de hand is vervaardigd. Daarnaast is deze kaart ingepast in het Geografisch Informatiesysteem (GIS), waarbij ook een afwijking kan optreden. Tot slot wordt een buffer van 20 meter toegevoegd ter ondervanging van de ondergrondse horizontale verplaatsing van het NGE. Het NGE-Risicogebied is weergegeven in Figuur 71.

Figuur 71: NGE-Risicogebied bombardement 8 december 1942.

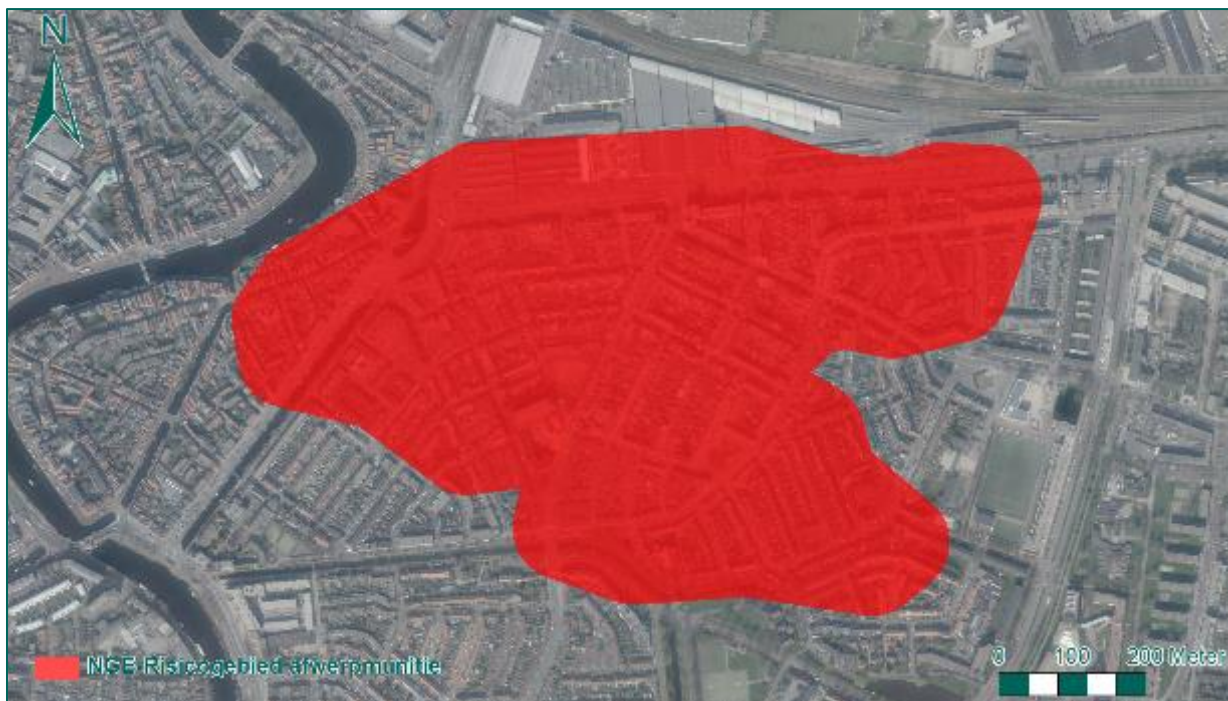
Figuur 87: NGE-Risicogebied naar aanleiding van het bombardement op 16 april 1943.

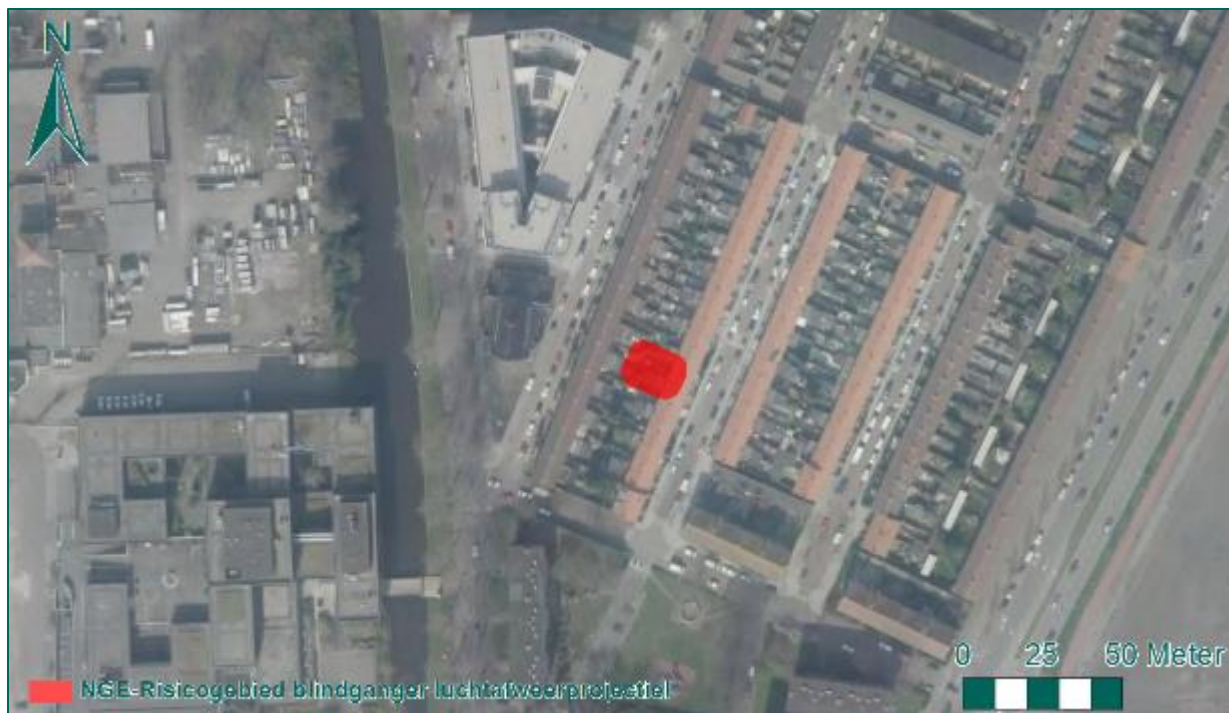
Figuur 112: NGE-Risicogebied luchtafweerprojectiel.

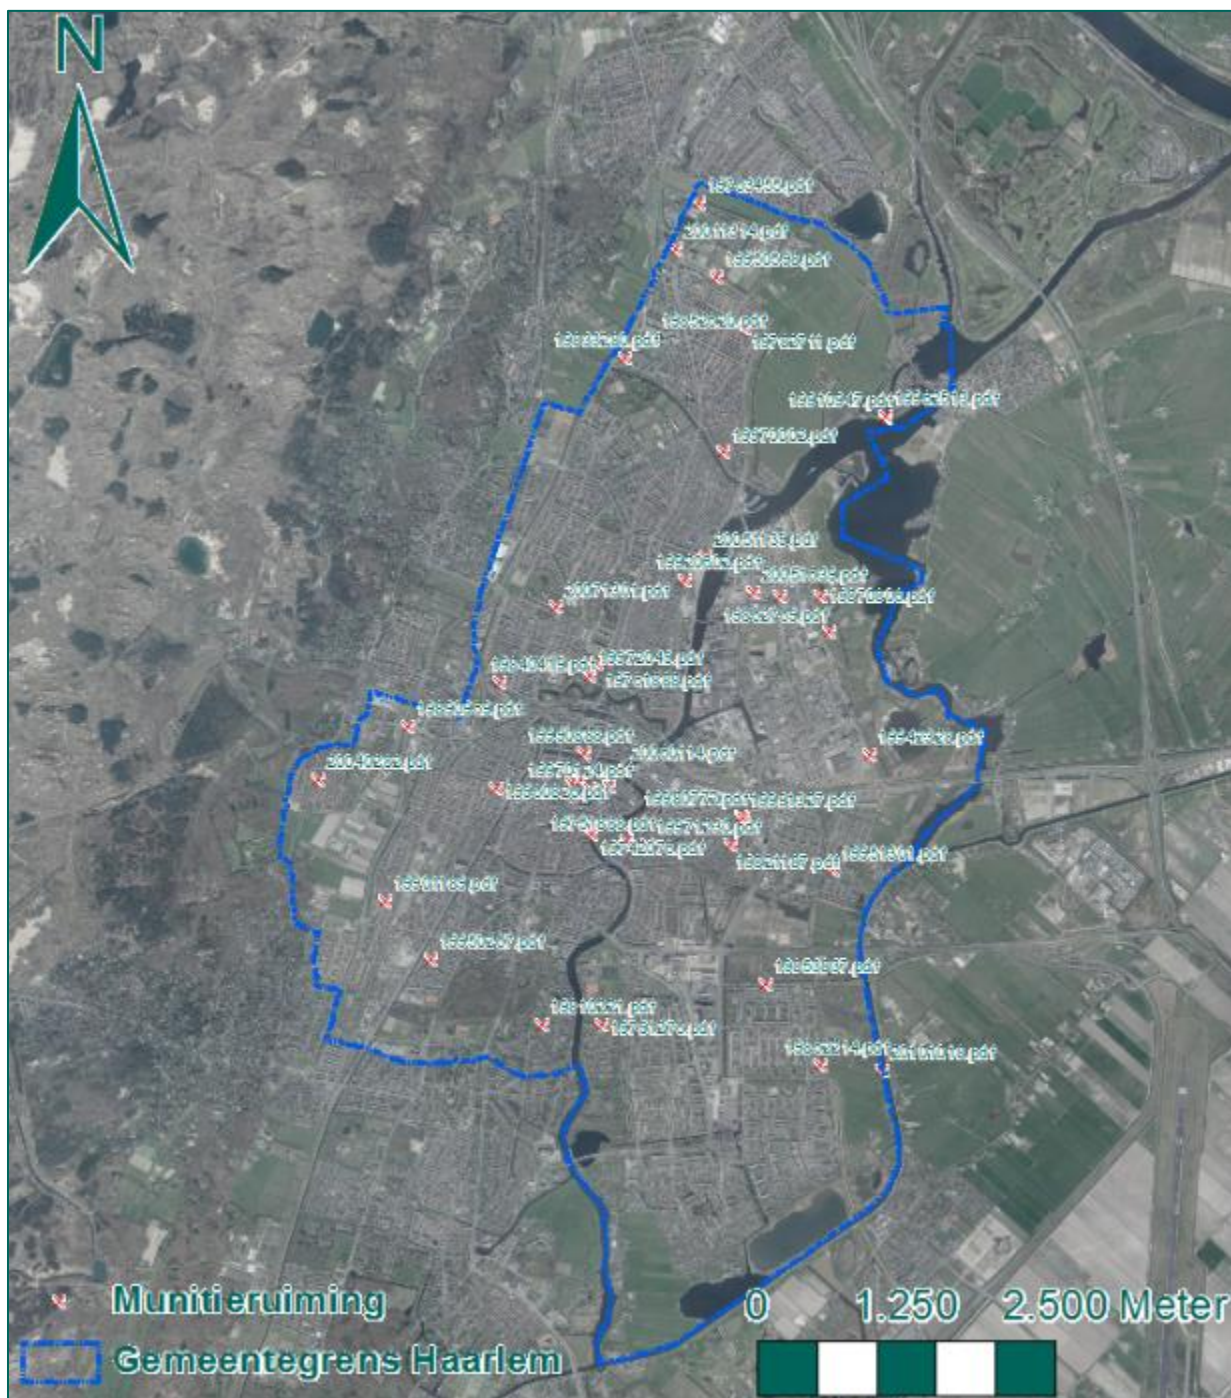
Figuur 137: Munitieruimingen binnen de gemeente Haarlem.
