## Bijlagen

*Integrale risicoanalyse Havendienst Haarlem*

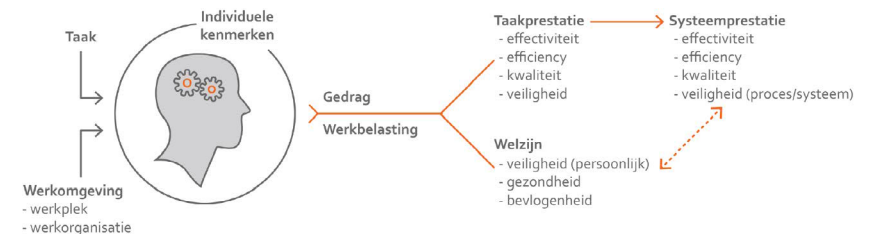
In het model bestaat de ingaande stroom van het werkproces uit de taakvereisten (wát moet er gedaan worden) en de omstandigheden waaronder deze taak zal worden uitgevoerd, de werkomgeving, zoals welke middelen er gebruikt worden en hoe het werkproces is georganiseerd. Afhankelijk van de individuele kenmerken van de werknemer leiden deze twee ingaande stromen tot een resultaat in de vorm van een bepaald gedrag en bepaalde werkbelasting. Werkbelasting wordt dus bepaald door een groot aantal factoren.

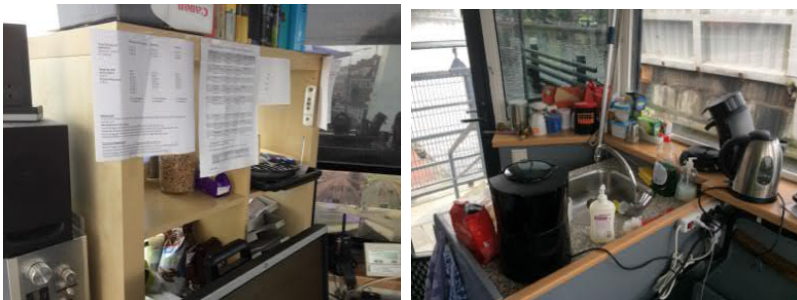
uitgevoerd. Deze visuele ruis zorgt voor een onnodige belasting van de bedienaar. Zowel de attentiewaarde als de zichtbaarheid van informatie die nodig is om een taak uit te voeren 'sneeuwt onder' op deze manier en maakt de vindbaarheid van deze informatie moeilijk. Aanvullend hierop is een onrustige werkplek van negatieve invloed op het welzijn van medewerkers en de beleving van de werkplek, het is niet prettig werken in een rommelige ruimte.

Qua onderhoud zijn er ook een aantal aandachtspunten. Zo is de vloer op de Waarderbrug provisorisch met duct tape hersteld als gevolg van het rollen met de bureaustoel. Ook hangt de groene lamp los boven de trap op de Waarderbrug.

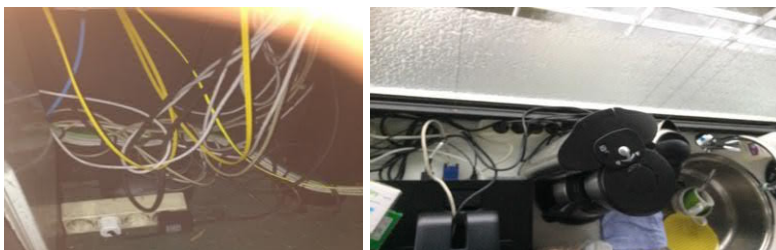
- Er zijn meerdere verlengsnoeren aanwezig op de bedienposten, zelfs op het aanrecht met mogelijk kortsluitingsgevaar als gevolg.
- Verder liggen er door de hele bedienpost verschillende kabels en verouderde apparatuur. Apparatuur ten behoeve van de taakuitvoering en niet-relevante taakuitvoering ligt door elkaar heen (zoals magnetron etc.)

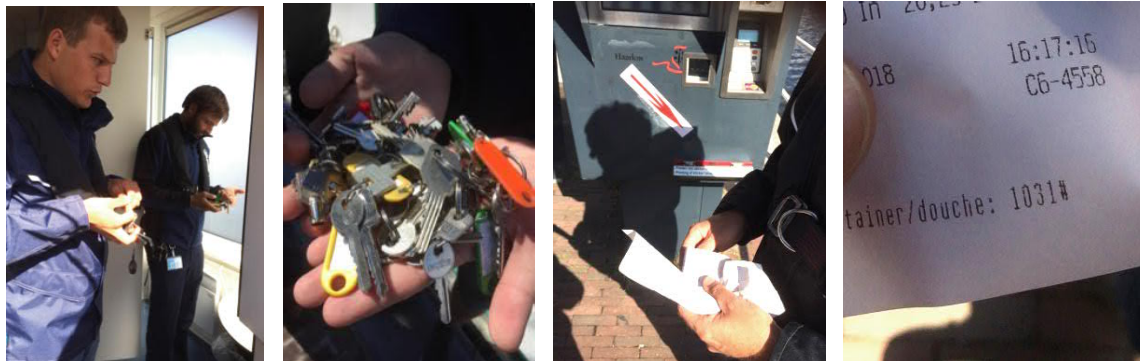
De ruimtes zijn minder gemakkelijk toegankelijk voor het personeel dan wenselijk is. De sleutels hangen aan grote en onoverzichtelijke sleutelbossen. Dit belemmert een efficiënte werkwijze. Daarnaast brengt dit ook risico's met zich mee voor de continuïteit van de bedrijfsvoering: als 1 sleutelbos kwijt is, is de havendienst gelijk alles kwijt.

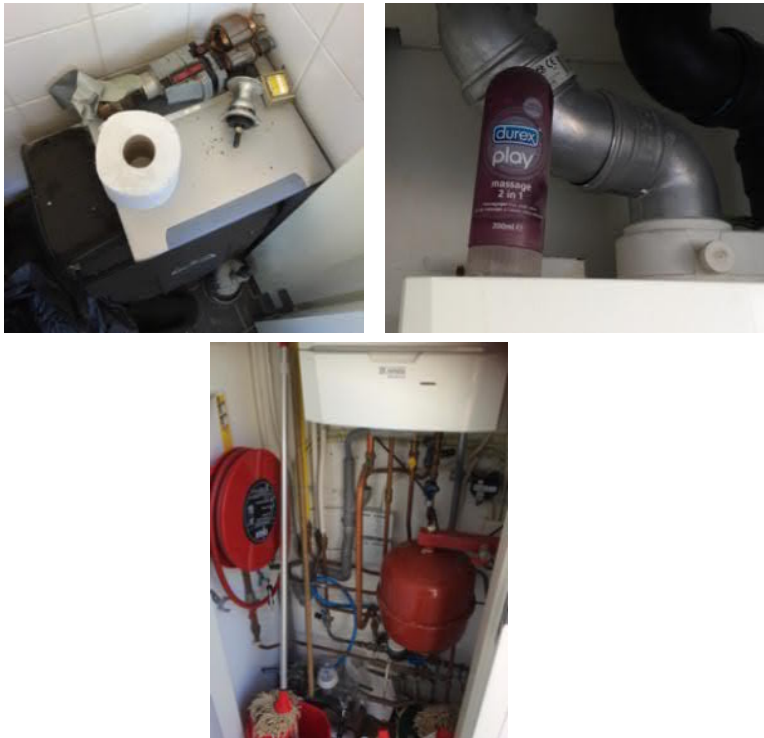
Hier zijn muizenkeutels aangetroffen, er dus sprake van ongedierte. Daarnaast is er opslag van niet-relevante spullen aangetroffen. Mogelijk zijn deze van bezoekers die achter gelaten zijn. Tevens hangt er een brandslag die niet gekeurd is achter een deur die op slot zat. Het is onduidelijk of deze ook officieel aangemerkt is als brandblusmiddel. Er bevindt zich tevens roest op de verwarming.

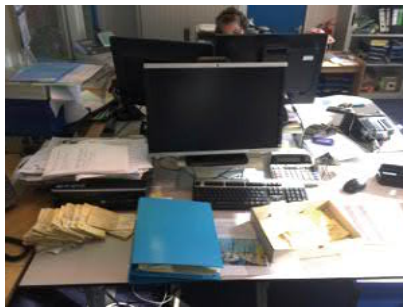
- Dit is de opslag van uitgeschreven bonnen (onder het bureau), de observator zag het aan voor oud papier.

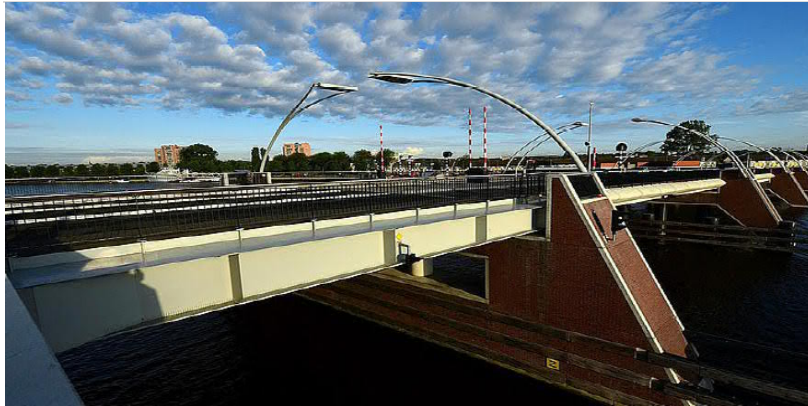
Bouwjaar: 2009. Enkelvoudige basculebrug; 2 rijbanen, tweezijdig fietspad aan noordzijde en voetgangerspaden. Bediening op afstand vanaf de post Waarderbrug. Lokale bediening met direct zicht vanaf lessenaar.

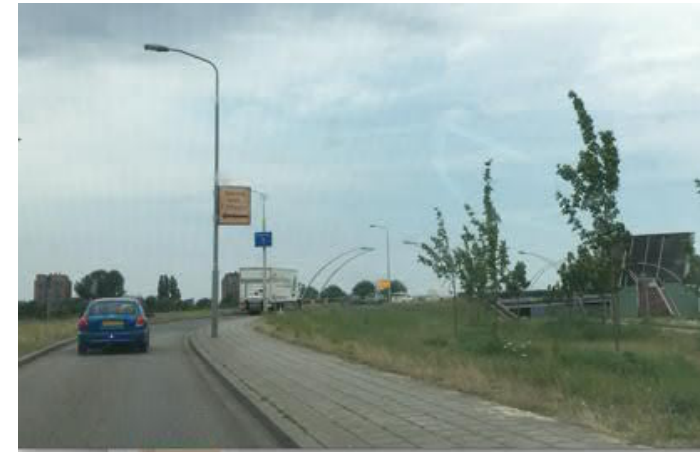
Bij de Schoterbrug is er een lange toerit aan beide kanten, waarbij het snelverkeer fysiek van elkaar is gescheiden. Het fietsverkeer is geconcentreerd aan 1 zijde. Het wandelend verkeer is aan beide zijden van de brug.

- Onbewust negeren
  - Signalering is laat zichtbaar door bocht en bosschage.
  - Beperkte zichtbaarheid waarschuwbord 'brug open'.
- Bewust negeren
  - Auto's mogen tot ver oprijden. Hierdoor kun je niet altijd even goed inschatten of je de slagbomen veilig kan laten zakken.
  - Lokale bediening neemt relatief veel tijd in beslag waardoor verkeer bewust door rood gaat.
- Langzaam verkeer tussen slagbomen
  - Bomen fietspad sluiten gelijktijdig, fietsers kunnen opgesloten raken.
- Baldadig gedrag
  - Uit het verleden blijkt dat Schoterbrug een aantrekkelijke plaats is voor hangjongeren, brugspringers en daklozen. Heeft geleid tot brand en versterking.

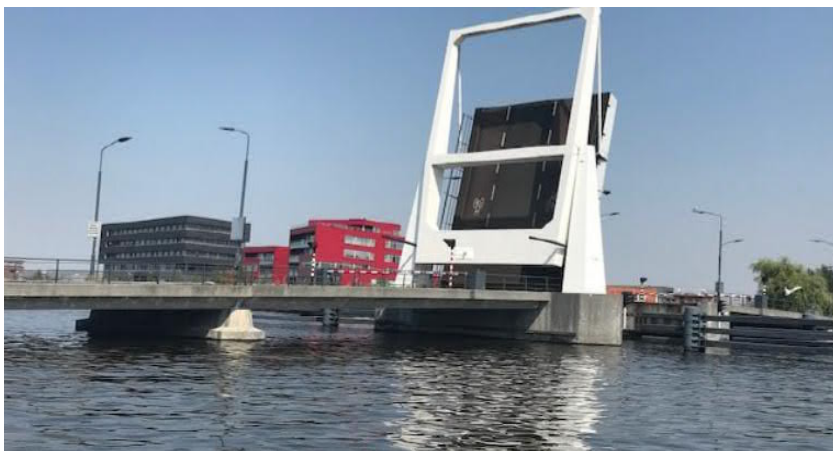
Bouwjaar: 1970. Enkelvoudige ophaalbrug, 1 rijbaan, 2 fietsstroken. Bediening op zicht vanuit de post Waarderbrug. Wisselend eenrichting snelverkeer.

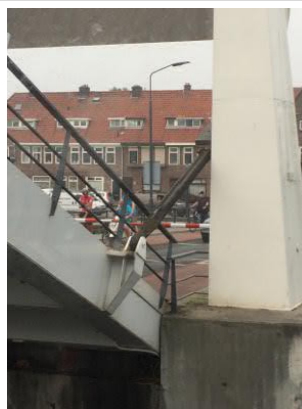
- Achter de klep als deze openstaat.
- Bij de doorvaart onder de bedienruimte en aan de zuidzijde van de brug.

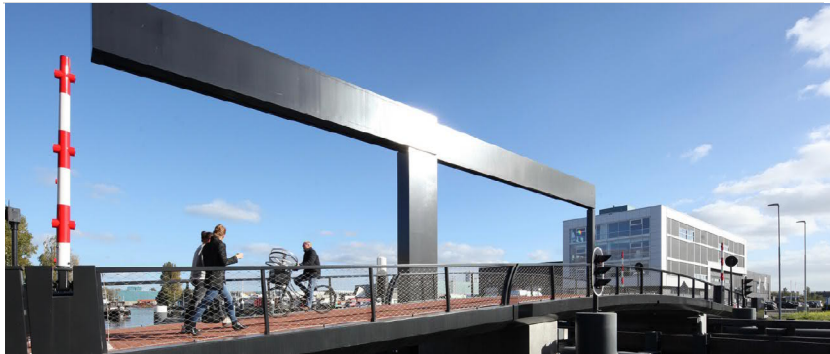
Bouwjaar 2018. Enkelvoudige ophaalbrug, tweezijdig fietspad en voetgangers. Bediening (gepland) op afstand vanaf post Waarderbrug met post Prinsenbrug als back-up. Lokale bediening met tablet.

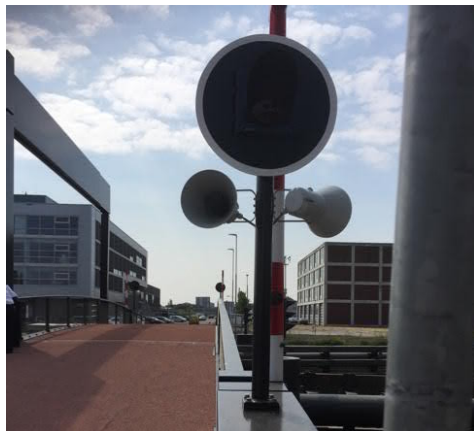
Bij noordzijde steekt de luidspreker over de weg heen:

Valgevaar: met name aan de noordzijde zijn er gevaarlijke situaties. De weg loopt daar krom en er staat een paaltje en een 'heuvel'. Veel fietsers rijden naast elkaar,

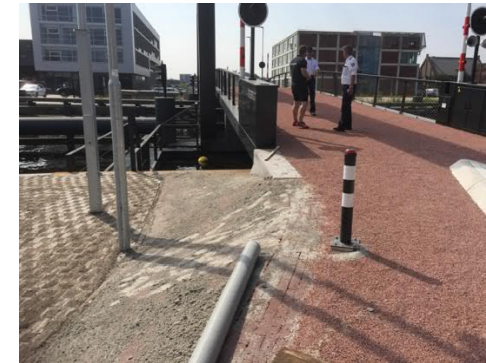
Het draaiende deel van de brug is onderdeel van het hek (zie onder) met klemgevaar.

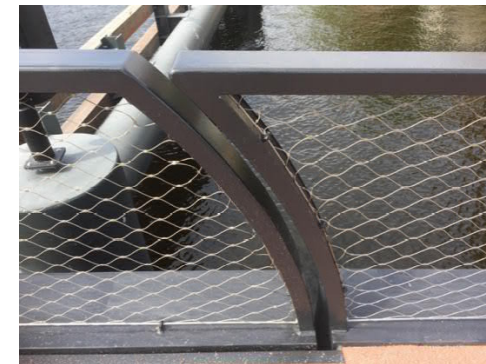
Bel is onvoldoende te horen als de brug gaat bewegen. Kruisen op de weg: moeten nog aangelegd worden. Bij opening gaan eerst de afrijbomen open en daarna de aanrijbomen. Dit werkt bij deze situatie slalommen in de hand.

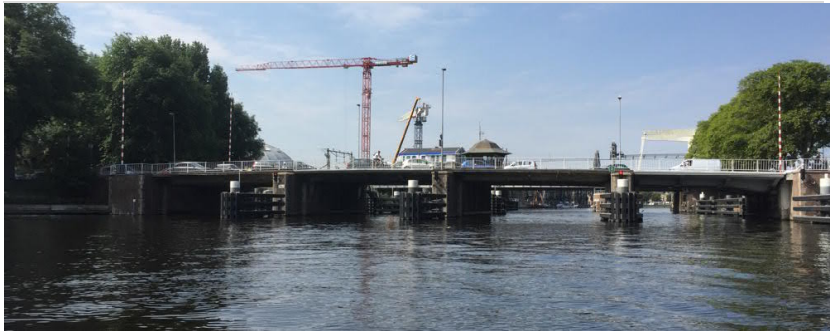
Bouwjaar: 1930. Hefbrug vervangen in 2006, Basculebrug in 2013. 4 rijbanen, fietspaden noord en zuid en voetgangers. Bediening op zicht vanuit post Prinsenbrug (met aanvullende camera beelden).

Spaarnespoorbrug: 2 stuks ophaalbrug. Noordbrug met 2 spoorbanen en zuidbrug met 1 spoorbaan 3. Bediening op zicht vanuit de post Prinsenbrug en m.b.v. twee camera's.

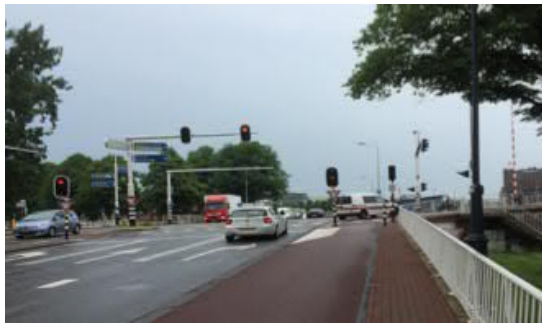
- Onbewust negeren door wegverkeer:
  - Geen voorwaarschuwinglichten voor fietsers vanaf Friese Varkensmarkt. Risico op missen signalering.

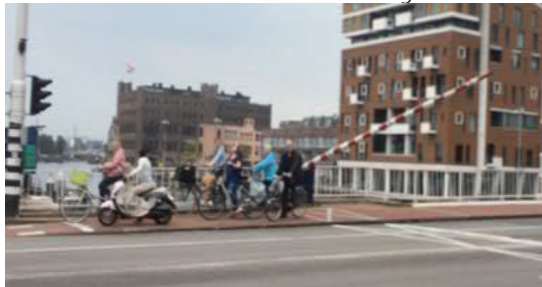
- Bepaalde opstelruimte tussen afsluitboom en verkeerlicht voor fietsers en auto's. Risico om door afsluitboom te worden geraakt.

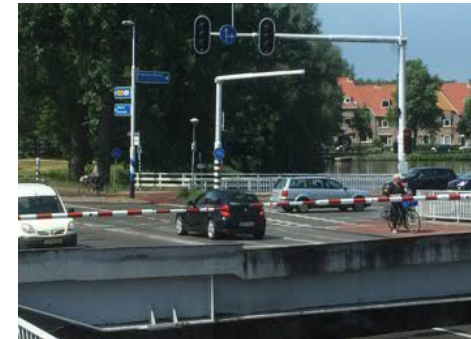
- Op het moment dat de brug gedraaid gaat worden, wordt de VRI ingeschakeld. In principe gaan de landverkeersseinen dan aan en mag het verkeer niet meer rijden. Omdat het regelen van de VRI af en toe erg lang kan duren en het systeem de brug vrij wil maken en dan groen geeft voor de automobilisten op de brug, rijden 9 van de 10 auto's voorbij het rode landverkeerssein naar het groene licht aan de overkant van de brug.
- Druk kruispunt. Daarom is het vaak voor fietsers voordelig om te spookrijden en daardoor minder hoeven over te steken. Risico aanrijding afrijbomen.
- Auto's negeren soms de rode signalering. Als het verkeerslicht op brug rood is dan komen zij net achter slagboom stil te staan.

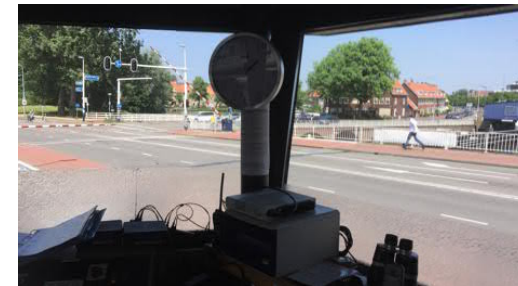
- Voetgangers zijn regelmatig gevangen tussen bomen.

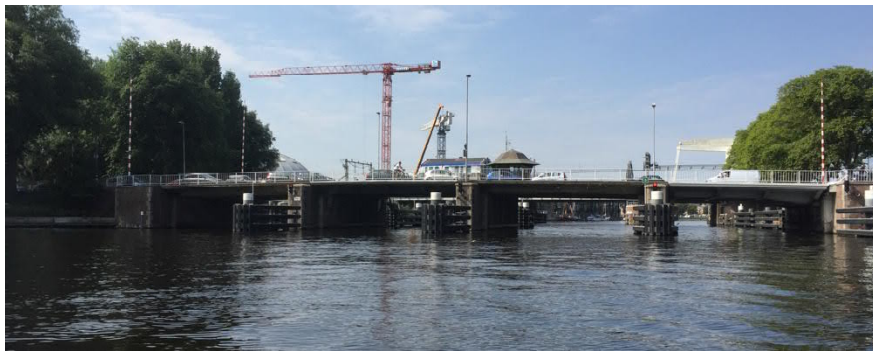
Er zijn drie doorvaartmogelijkheden: vast gedeelte (vaarverkeer waarvoor geen brugopening nodig is), hefbrug (vaarverkeer dat ook onder de ongeopende spoorbrug door kan) en basculebrug (bevindt zich aan de westzijde). De scheepvaartseinen is daarbij in principe conform de regels aangegeven. Echter, door de combinatie van de twee beweegbare bruggen kort bij elkaar, ontstaat het beeld alsof het middelste (vaste) deel ook steeds rood heeft. Er is overigens wel een hoogtelicht, maar het is wel verwarrend.

Tijdens de observatie was het doorvaartsein overigens stuk.

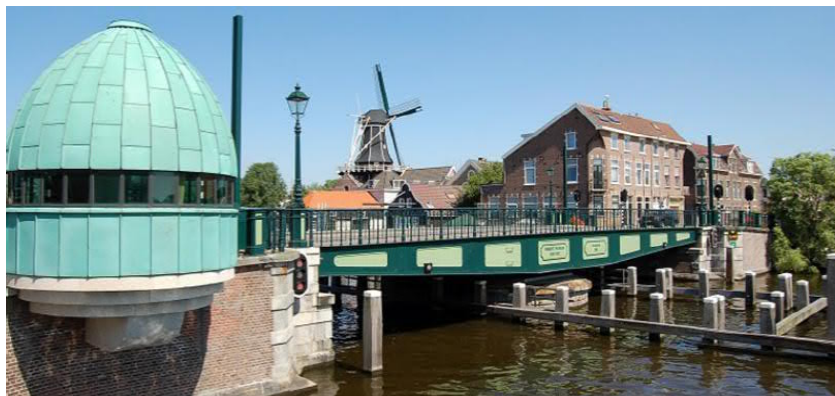
Bouwjaar 1903. Gerestaureerd/vervangen in 2001. Gelijksnamige draaibrug, met 1 rijbaan, fietspaden en voetgangers noord en zuid en 2 doorvaartopeningen. Bediening op zicht vanaf buitenlessenaar en m.b.v. 2 onderdoorvaartcamera's.

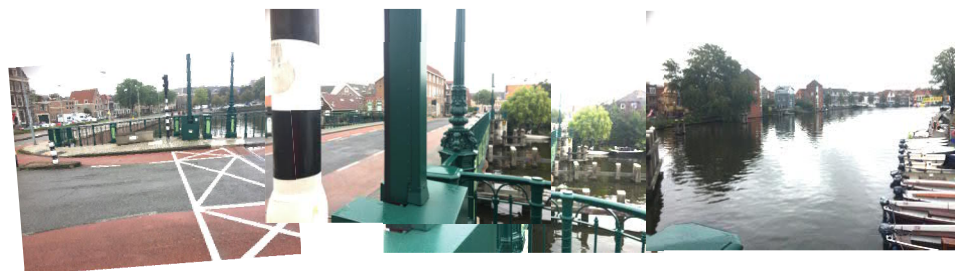
Onderstaand is het zicht vanaf de bedienlocatie weergegeven bij gesloten brug.

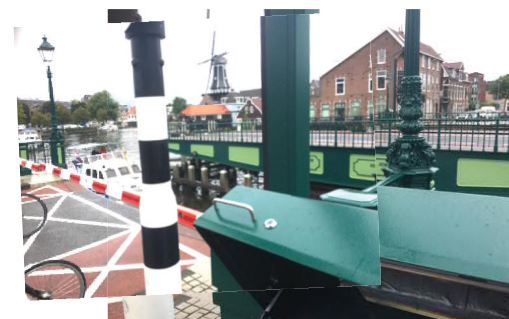
Onderstaand is het zicht vanaf de bedienlocatie weergegeven bij open brug.

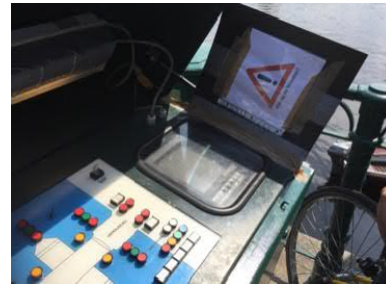
Klep van bedienpaneel is lastig te openen (onvoldoende onderhoud).

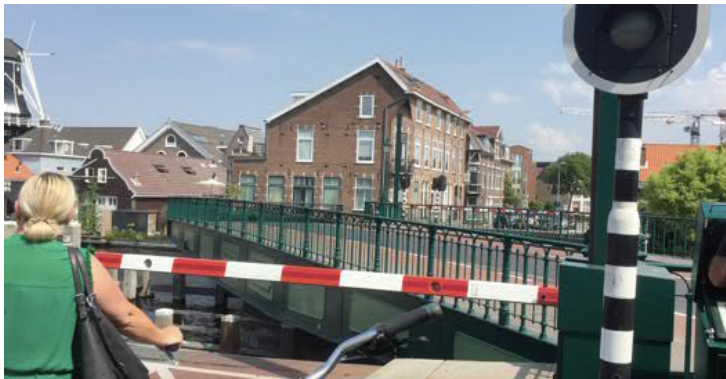
Bij de brugbediening moet langzaam verkeer zich opstellen naast de bedienplek bij de slagboom, dus naast de brugwachter. Langzaam verkeer maakt spreekt de bedienaar met regelmaat aan, wat afleidend werkt. Soms moet de brugwachter van zijn plaats om mensen van de brug te krijgen of zwemmers aan te manen. Het bedienpaneel is dan toegankelijk voor het publiek. Voor een veilige bediening zou de bedienaar eigenlijk niet van zijn plaats moeten wijken. In onderstaande foto is de brug draaiende. Rechts is de bedienlocatie te zien.

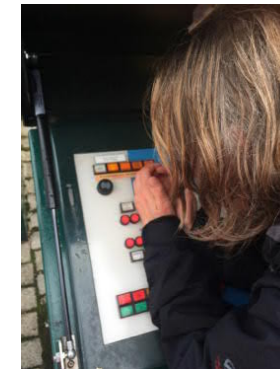
Door het zonlicht is het onderscheidend vermogen tussen een lampje aan of een lampje uit niet te onderscheiden. Bedienaren moeten zelf schaduw creëren om het onderscheid te kunnen vaststellen.

Donker: bepaalde lampjes zijn stuk en er is een verblindend licht.

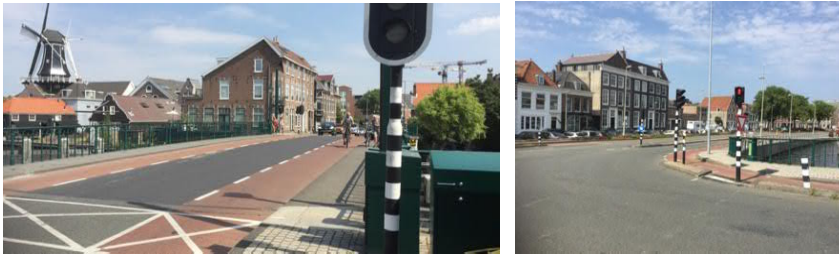
Fietsverkeer uit het zuiden krijgt het signaal dat ze rechtsaf mogen afslaan naar de brug terwijl er auto's van de tegenovergestelde richting kunnen komen. Dit is niet altijd mogelijk vanwege opgestelde fietsers. De wachtstreep ter hoogte van brugwachter voor fietsers is weggesleten.

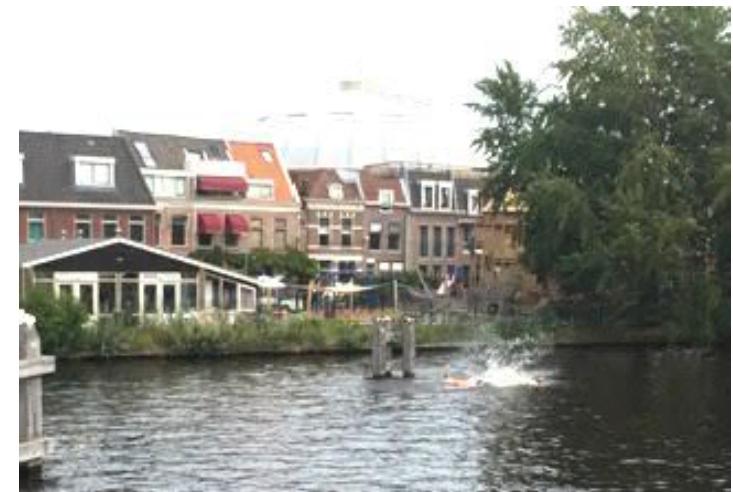
De scheepvaart gaat via twee verschillende openingen. Achter de ene opening is een restaurant waar regelmatig veel sloepjes liggen die onverwacht kunnen losgooien. Dit kan gevaarlijk zijn bij doorvaart. Aan de zuidzijde is een bootverhuur wat de manoeuvreerruimte beperkt van opgestelde schepen. Bovendien betreft het een

draaibrug, die extra ruimte op het water nodig heeft. Hier moeten de schepen op anticiperen en ook de ruimte hebben om te manoeuvreren. Verder zijn er zwemmers bij de brug (zie ook onderstaande foto).

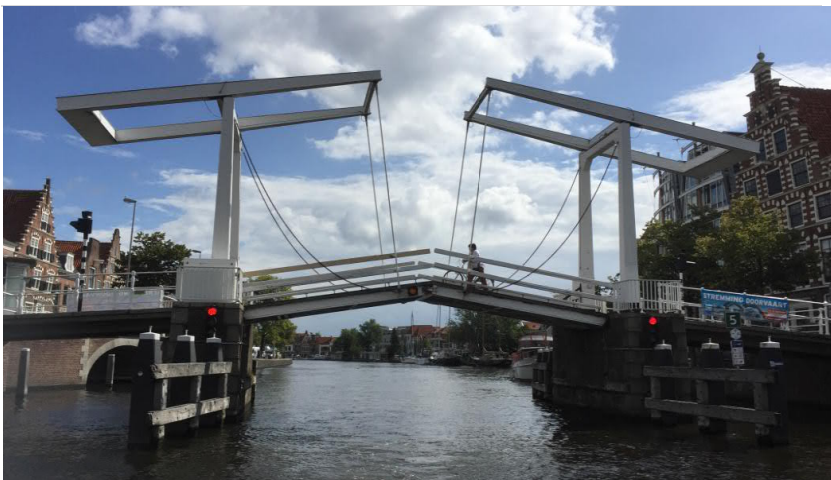
Gravestenenbrug Bouwjaar: 1950. Dubbele ophaalbrug, alleen voor voetgangers  
Bediening op zicht vanaf buitenlessenaar.

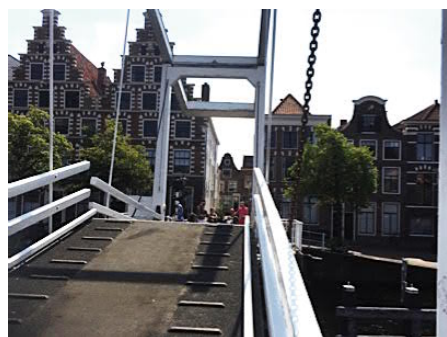
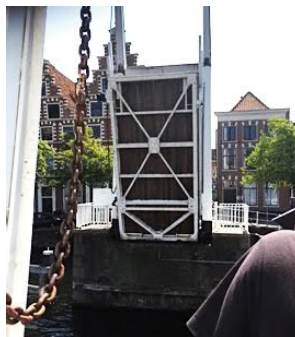
Het brugdek loopt aan beide kanten schuin omhoog. Door de positionering van de bediening aan de zijde van de brug is het lastig om een goed zicht te krijgen. Voor

het bedienen moet je zowel voor als achter je kijken om een goede situatie van het wegverkeer te verkrijgen. De voetgangers/fietsers staan vlakbij de bewegende brug zonder afscherming. Des te belangrijker is het om te zien wat er de brug gebeurt. Dat is niet het geval door de knik, bij opening van de brug is er niks te zien achter het brugdek.

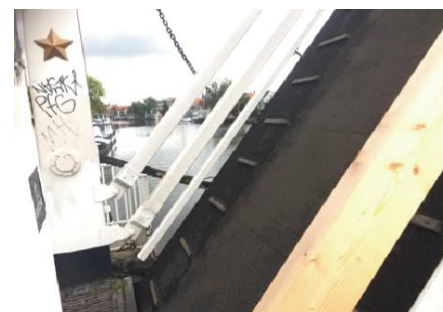
Het zicht op de doorvaart is goed, de bedienaar moet alleen wel ver voorover leunen om te zien of de doorvaart vrij is en of er eventueel nog extra vaarverkeer aankomt. Het brugdek blokkeert namelijk het zicht.

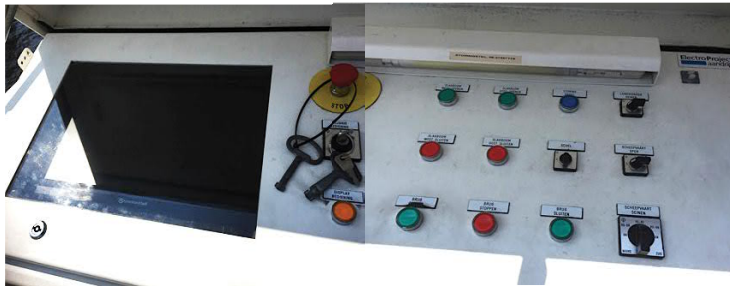
Bij donkerte is er een verblindend licht.

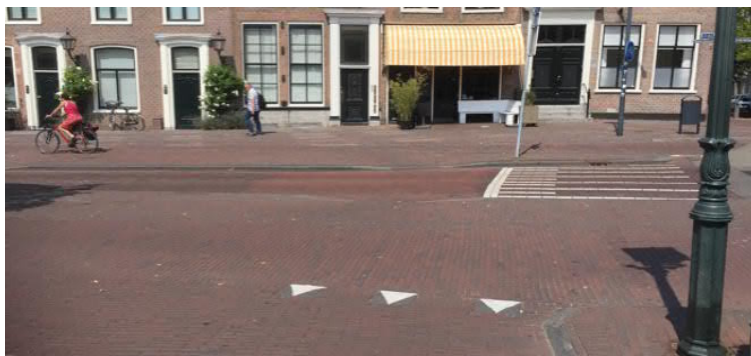
Aan de centrumzijde is de situatie verwarrend en zijn een aantal bijna-ongelukken geobserveerd. Verschillende factoren dragen daaraan bij. Zo is er nauwelijks verschil in type en kleur van het wegdek voor kruisende wandelaars, fietsers en auto's. De situatie geeft daardoor de indruk van een algemeen plein, met als het ware een gelijksoortige kruising. Er staan wel drie haaiantanden, maar die zie je makkelijk over het hoofd, zeker bij een hoge verkeersintensiteit wat kan zorgen voor afleiding.

In het schema met de samenvatting van de risico's is één item is rood gemarkeerd en vraagt directe actie. Op dit moment kunnen mensen bij het bewegende brugdek komen, zonder dat ze worden tegengehouden. Hiervoor moet een definitieve oplossing worden ontwikkeld. Tot die tijd, met een bewegend hek of kettingen de doorgang tussen de bestaande hekken afsluiten voorafgaand aan de bediening.

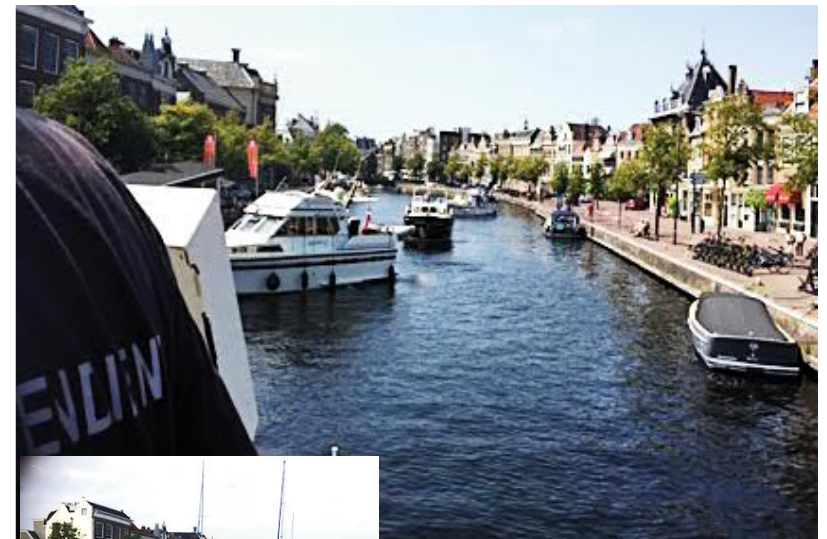
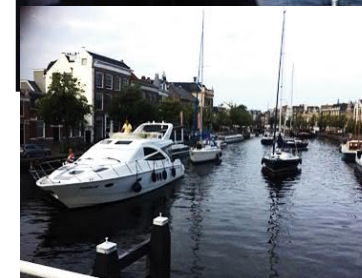
De brug ligt in een kronkelig gedeelte in het centrum. De bediening vindt door de brugwachters plaats die in het centrum werken en afwisselend de diverse bruggen bedienen. De schepen moeten daarom steeds even wachten totdat de brugwachter ter plaatse is. De manoeuvreerruimte is beperkt en er staan ook borden om niet aan te leggen. Er is veel 'gedraai' geobserveerd van de wachtende schepen. Ook hier wordt veel door rood gevaren. Direct naast de brug is de uitvaartopening van de Bakenessergracht. Hier komt soms klein vaarverkeer uit.

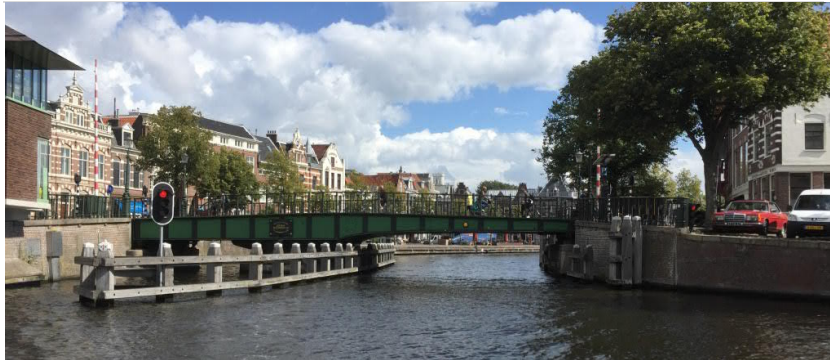
Bouwjaar 1887. Gerestaureerd/vervangen in 2010. Ongelijknamige draaibrug, voor fietsers en voetgangers. Bediening op zicht vanaf buitenlessenaar en m.b.v. 2 onderdoorvaartcamera's

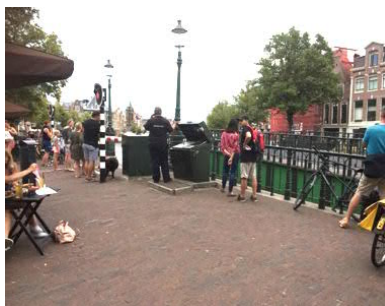
De bediening van de melkbrug vindt plaats vanaf een paneel buiten. Dit paneel is afgeschermd met een klep. Voor een leek is niet te zien dat dit een bedienplek is. Er staan dan ook regelmatig fietsen tegenaan of er zitten mensen op. De bedienplek staat dicht op de vaargeul en naast het terras. Langzaam verkeer en vooral toeristen maken foto's en belemmeren (onbewust) zicht en bediening. Nabijheid van het publiek werkt hier afleidend voor de bedienaar en bevordert niet een geconcentreerde bediening. Als bedienaar van bedienplek moet voor instructies, dan is paneel toegankelijk voor publiek

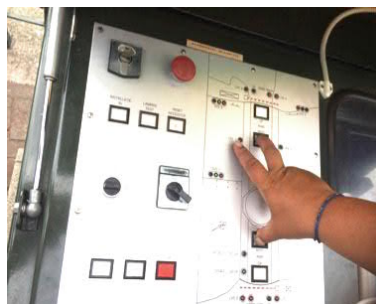
Het bedienpaneel wijkt af van de andere panelen van de bruggen (geen uniformiteit). Alle slagbomen werden tijdens de observaties gelijktijdig bediend. Er zijn dan ook geen tussentijdse schouwmomenten.

Donker: bij bedienpaneel is een verblindend licht.

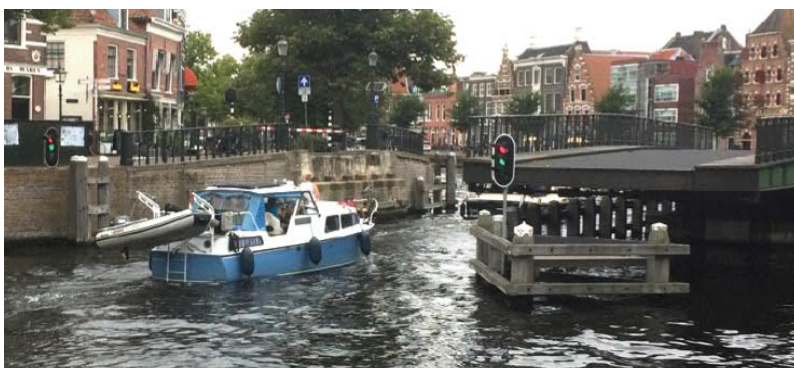
De Melkbrug is gelegen in een krappe bocht van het Spaarne. Bij vrachtverkeer en tegengesteld verkeer is de manoeuvreerruimte zeer beperkt. Aan de overzijde van de bediening is in dit gebied een aanlegplaats. Het is geobserveerd dat schepen varen als de brug nog aan het draaien is tijdens het openen. De schepen varen consequent door rood/groen. Het is geobserveerd dat pas bij het 3e schip groen gegeven werd.

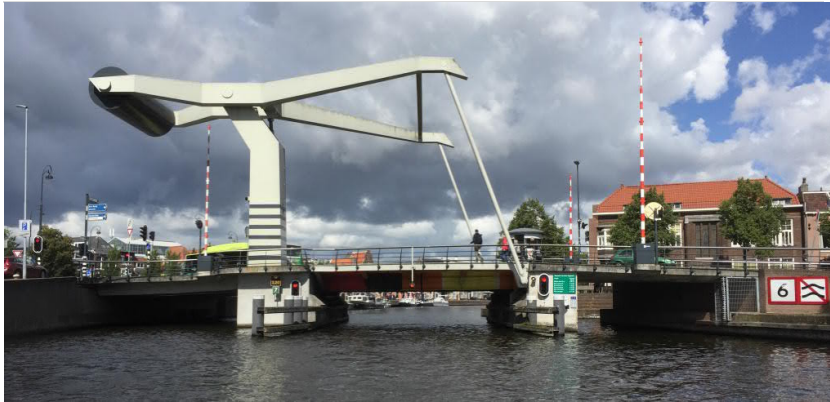
Bouwjaar 1995. Enkelvoudige ophaalbrug, 2 rijbanen, tweezijdig fietspad en voetgangersstrook aan zuidzijde. Bediening op zicht vanuit bedienecabine.

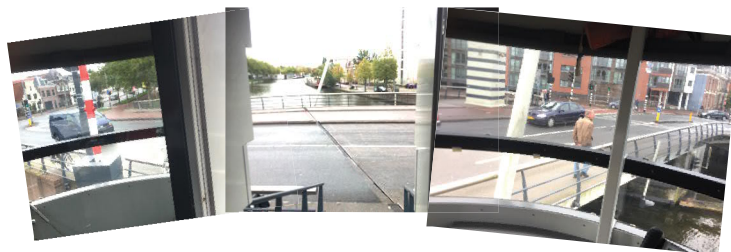
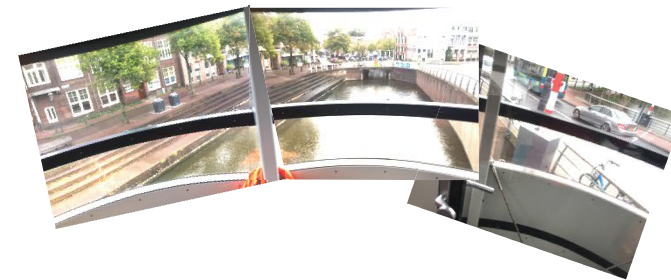
Door de verkeerssituatie moet de bediener een gebied schouwen van 360 graden om een goed mentaal beeld van de situatie op te bouwen. Het is niet te verwachten dat de bediener alles voldoende geschouwd en gemonitord heeft voordat de bedienstappen uitgevoerd kunnen worden. Daar komt bij dat het zicht op Antoniestraatzijde wordt deels geblokkeerd door de deurpost. Hieronder zijn de zichtlijnen weergegeven beginnend op de Antoniestraat.

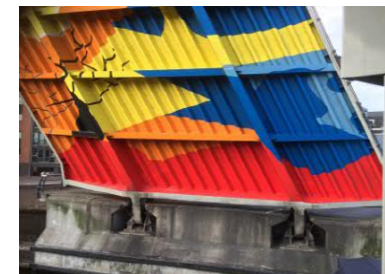
Bij de opening van de brug is er geen zicht op het verkeer aan de singel (achter de klep). Bij het laten dalen van de bommen is er dus geen zicht op het risico van mogelijk klemgevaar door verkeersdeelnemers bij het scharnier.

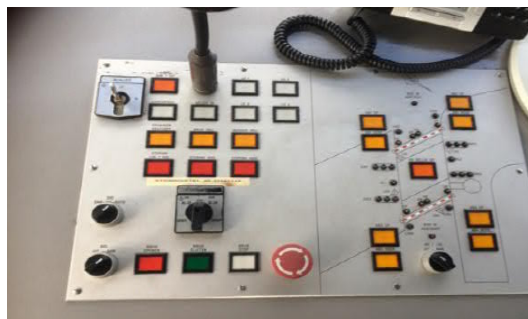
Bediening vindt plaats binnen een bedienruimte die half boven de vaargeul hangt. Bij de bediening moet op het oog rekening gehouden worden met de lijnbussen van en naar Schiphol, de 'rode bussen'. De bedienaren proberen hier zo goed mogelijk op te anticiperen. De bel laat een soort brommende zoemtoon horen voordat deze

overgaat naar helder klingelgeluid. Het bedienpaneel wijkt ook hieraf van de overige panelen en kleurgebruik is niet conform IEC 60204 en IEC 60073. Er is variatie in de uitvoering, hier worden de slagbomen neer allemaal tegelijk gedaan. Als de knop losgelaten wordt stopt het dalen van de boom.

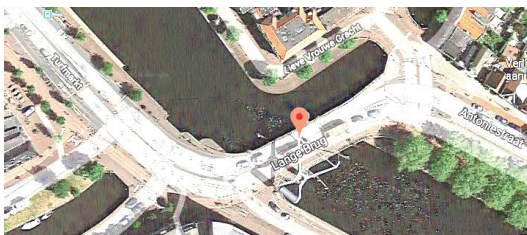
Het betreft een verkeersintensieve brug met veel doorgaand verkeer. Ook lijnbussen naar Schiphol rijden hierlangs.

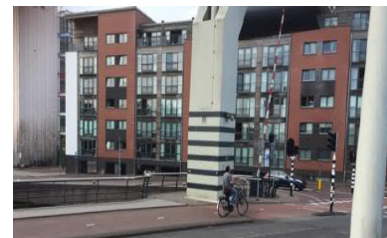
Bij de brugbediening gaat het oprijlicht vanaf Antoniestraat op rood, maar afrij staat op groen, dit lokt uit dat fietsers doorfietsen. Dit ook geobserveerd: fietsers en lopers die door rood gaan. Op onderstaande foto is duidelijk te zien dat de slagboom al aan het dalen is.

Dit gedrag wordt mede ingegeven door de signalering die niet goed gedraaid is naar het langzaam verkeer. Tevens mist er aan de Antoniestraatzijde een slagboom: het afsluiten van het langzaam verkeer gebeurt door middel van de afrijboom van het snelverkeer.

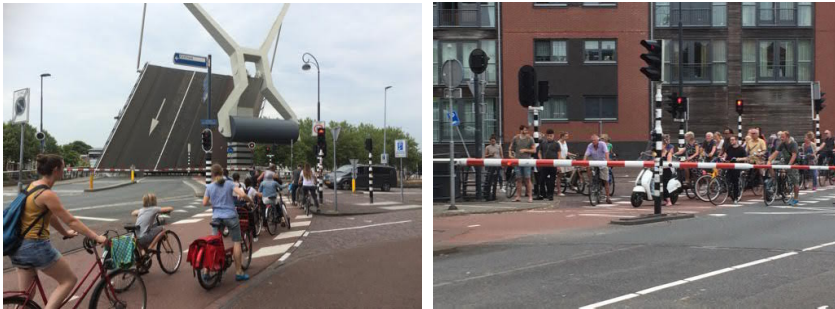
De conditie van het weg- en brugdek is niet optimaal voor langzaam verkeer (voetgangers). Er zijn oneffenheden en slijtage sporen, tevens van de markeringen. Van de voetgangers wordt verwacht dat ze om de hameipaal heen lopen. Het is geobserveerd dat voetgangers via het fietspad gaan.

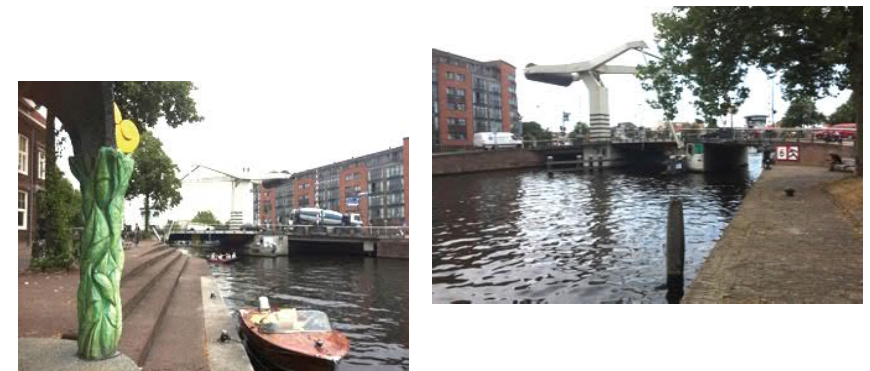
Kruising met vaart vanuit gasthuissingels zorg met regelmaat voor gevaarlijke situaties (met name rondvaartboten en onoplettende pleziervaart). Brug wordt

bediend door het 'centrumteam', daardoor moet vaart wachten tot brugbedienaar ter plaatse is, dit zorgt voor ophoping van vaarverkeer. Aan de zuid- en noordzijde zijn aanlegplaatsen, deze worden niet vaak gebruikt en worden als laatste gevuld met boten. Er kan ook scheepvaartverkeer van onder het brughuisje komen, hier is nauwelijks zicht op en kan als verrassing komen voor de bedienaar.

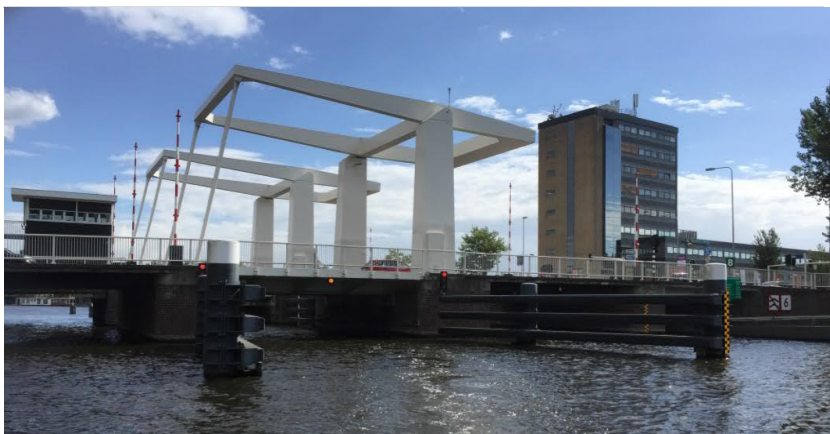
Bouwjaar: Noord 1935 Zuid 1964. Gerestaureerd/vervallen in 2017. Tweemaal enkelvoudige ophaalbrug, beide met twee rijbanen, fietspad en voetgangerspad. Bediening op zicht vanuit de post Buitenrustbrug.

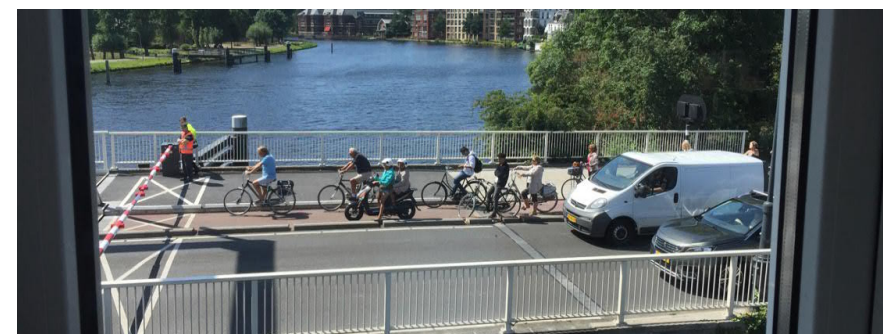
Verkeer stelt zich op voor de slagboom, terwijl er daar geen stopstreep is. Oorzaak hiervan is dat deel van de VRI niet gekoppeld is aan de bediening. Het verkeer vanuit de Rustenburgerlaan kan tijdens de bediening oprijden richting de brug. Mogelijk is hier bewust voor gekozen. Er mist echter dan wel een stopstreep bij de slagbomen.

| B27 | Ontbreken stopstreep / regeling VRI | Weg | Tijdens bediening kan verkeer vanaf Rustenburgerlaan oprijden tot aan de slagboom. De VRI is blijkbaar niet gekoppeld aan de brugbediening. Bij de brug staat echter geen stopstreep. | |

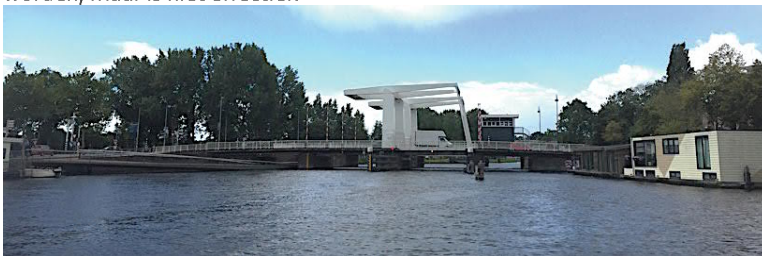
De schepen moeten soms wachten voor de bediening van de brug. Zij maken dan vast aan het remmingswerk, waarbij ze min of meer in de doorvaart liggen. Deze schepen kunnen niet aangeroepen worden middels marifoon of omroep. Kan namelijk gevaarlijk zijn voor de doorvaart. Er kan alleen door het raam geroepen worden, maar is niet effectief.

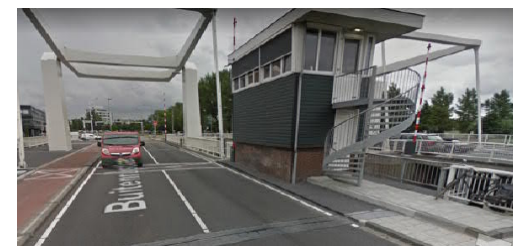
Om onduidelijke redenen is er een plateau bij de entree. Dit brengt extra valgevaar voor langzaam verkeer met zich mee langs de drukke verkeersweg. Daarnaast is er een (loop)strook langs de bedienruimte, waarbij je de indruk krijgt dat je er kunt lopen. De combinatie van een hoge verkeersintensiteit, de oneffenheden en het uitsteken van de bedienruimte is een gevaar.

De bereikbaarheid van de bedienpost is niet optimaal. De bedienruimte is alleen te bereiken door een drukke weg over te steken. Men moet dan een 'handig' moment kiezen. De medewerkers komen echter vaak met de fiets. Deze fiets moet ook mee genomen worden over de weg wat een extra risico (valgevaar) met zich mee brengt.

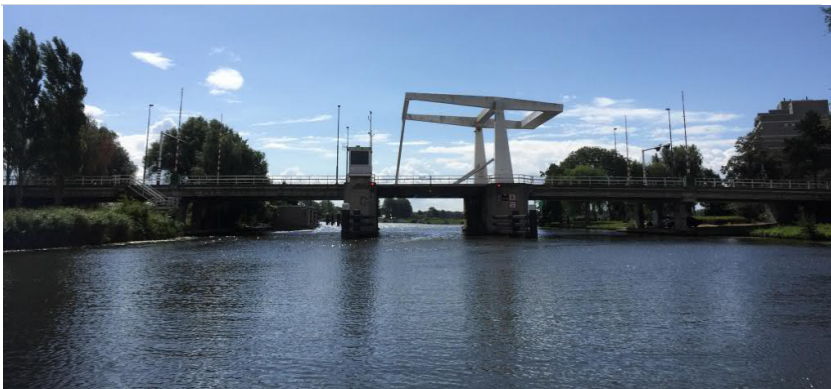
Bouwjaar: begin jaren 1972. Enkelvoudige ophaalbrug, 2 rijbanen, 2 fietsstroken en voetgangerspaden. Bediening op afstand vanuit de post Buitenrustbrug. Lokale bediening op zicht m.b.v. inplug-console.

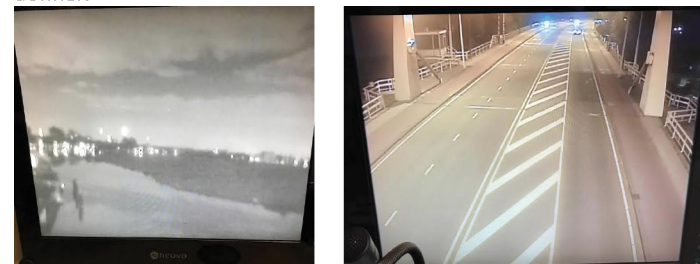
Er wordt gewerkt met analoge camera's. Sinds kort is een camera vervangen voor een digitale variant. Deze geeft veel beter zicht. Zie onderstaand het effect in het donker.

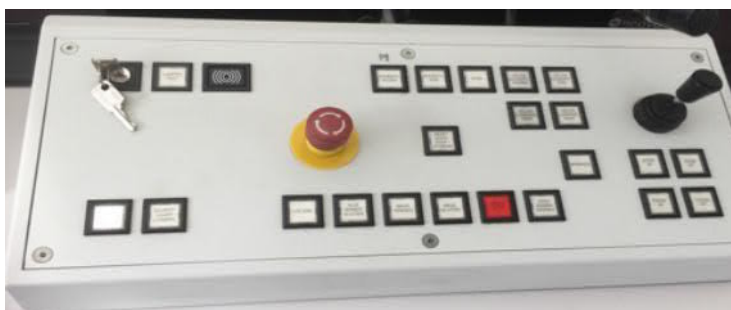
De bedienknoppen op het bedieningspaneel voldoen niet aan de normen IEC 60204 en IEC 60073 (knipperen, oplichten, kleurgebruik) die van toepassing zijn. Volgens deze normen moeten bijvoorbeeld de Noodbedieningen altijd vast branden. De kleur van de knoppen sluiten ook niet aan bij deze normen, moet blauw zijn (is hier wit) en een zachte stop moet zwart zijn (is hier rood).

Met de knop 'Alle bomen sluiten' gaan achterelkaar de slagbomen automatisch bediend. Dit zorg voor onvoldoende schouwmomenten. Het komt voor dat een voertuig/ persoon gevangen zit tussen de slagbomen. Op dat moment zijn er geen mogelijkheden om een individuele boom open te laten gaan. Dan moet de knop 'Brug sluiten' worden gebruikt om de slagbomen te openen. Dit komt omdat met de knop 'Brug openen' zowel de brug opengaat en vervolgens automatisch de slagbomen opengaan. Dit sluit niet aan bij de heersende conventies. Het bedienpaneel moet ten dienste staan van het bedienproces, en het bedienpaneel moet niet het bedienproces dicteren.

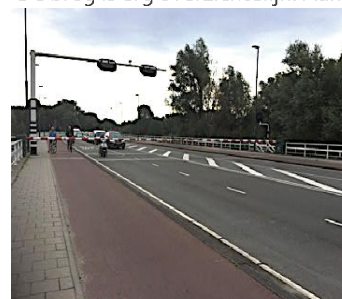
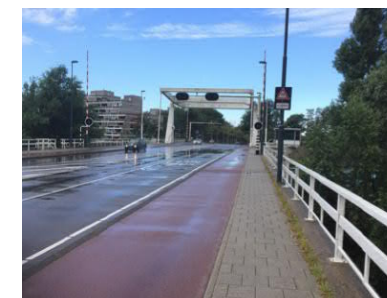
De brug is erg overzichtelijk. Aan een zijde is er een bocht, maar deze is flauw.

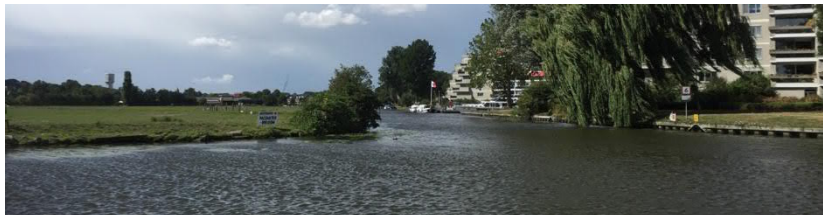
Schouwbroekerbrug

moment uit komen (ook tijdens de brugopening). De brugwachter kan hier vrij weinig tegen doen. Er is geen boeien bij de uitvaart van de haven. Er zou een waarschuwingbord geplaatst kunnen worden voor de scheepvaart vanuit de

jachthaven.
