Rapport

# Plan Haarlemmer Stroom te Haarlem, beoordeling bezonning

M+P.LINGO.21.02.1

16 februari 2022

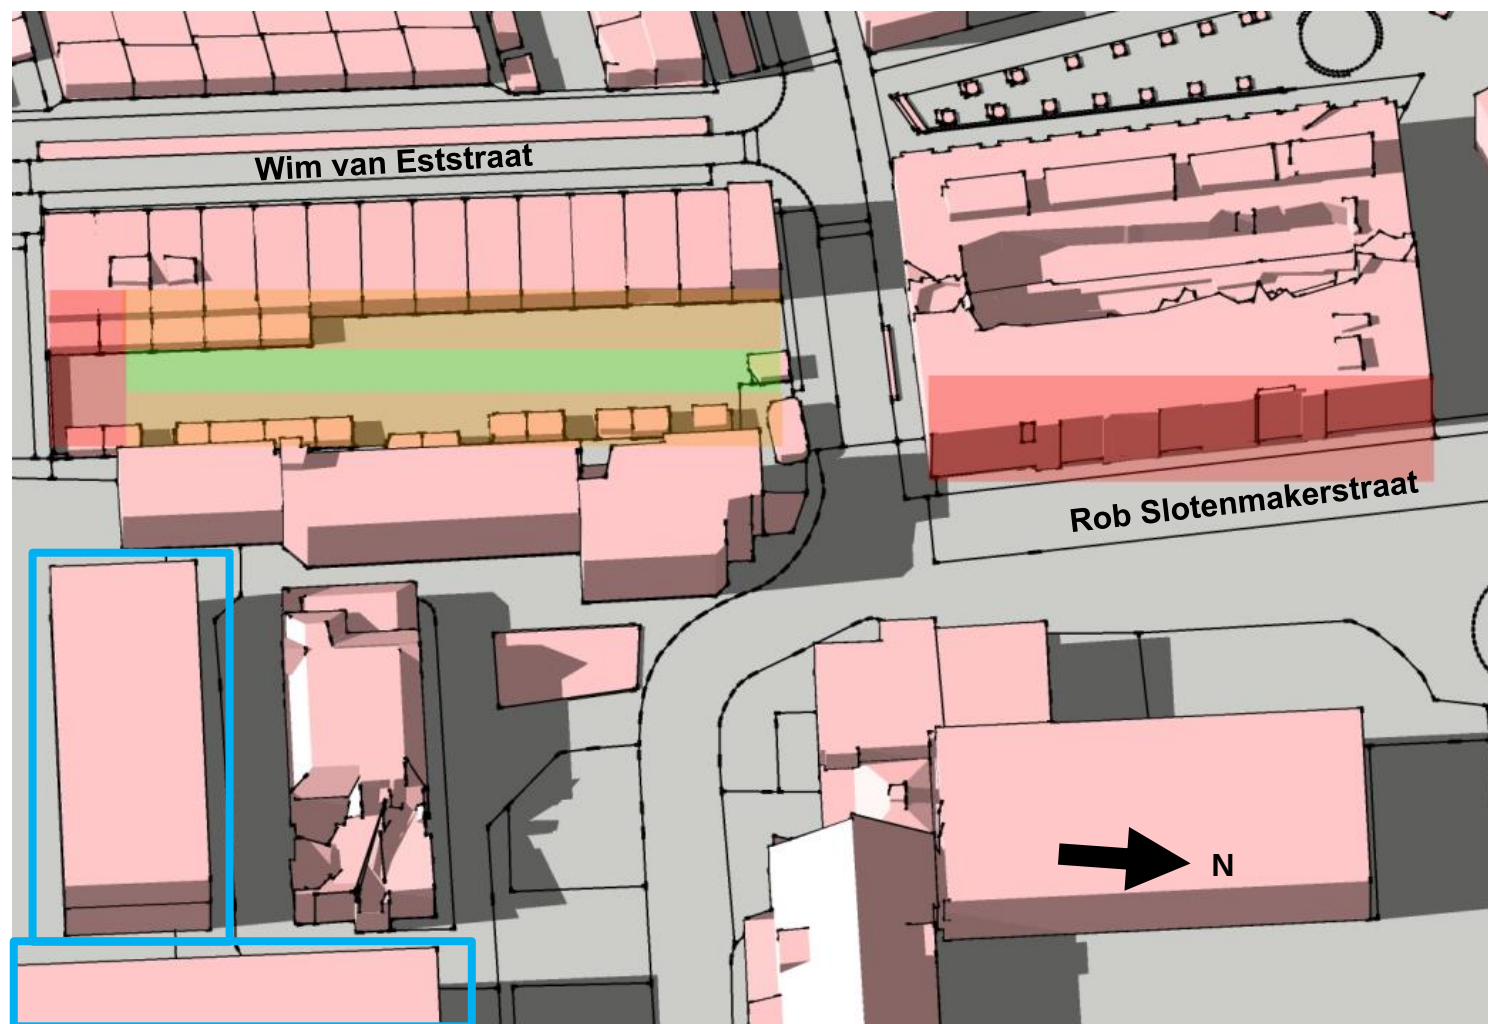
figuur 4 Bezonningscontour nieuwe situatie weergegeven op tijdstip 11:30 uur op 23 september. Het groene gebied wordt op 20 januari tussen 09.00 – 15.00 uur minimaal 3 uur bezond (goede bezonning). Het oranje gebied wordt in die periode 2 tot 3 uur bezond (matige bezonning). Het rode deel heeft minder dan 2 uur zon in diezelfde periode. In het blauwe kader de nieuwe gebouwen.

De tuinen en de woningen aan de Van Eststraat zijn in algemeenheid gedurende het grootste deel van de tijd voorzien van voldoende mogelijke bezonningsuren. De woningen aan Rob Slotemakerstraat hebben daarentegen relatief weinig bezonningsuren als gevolg van de schaduw door de bestaande bebouwing en de stand van het gebouw.

De nieuwe gebouwen hebben op geen enkel van de beoordeelde momenten een negatief gevolg op de bezonning van de woningen. De schaduw wordt veroorzaakt door de reeds aanwezige gebouwen op het terrein.

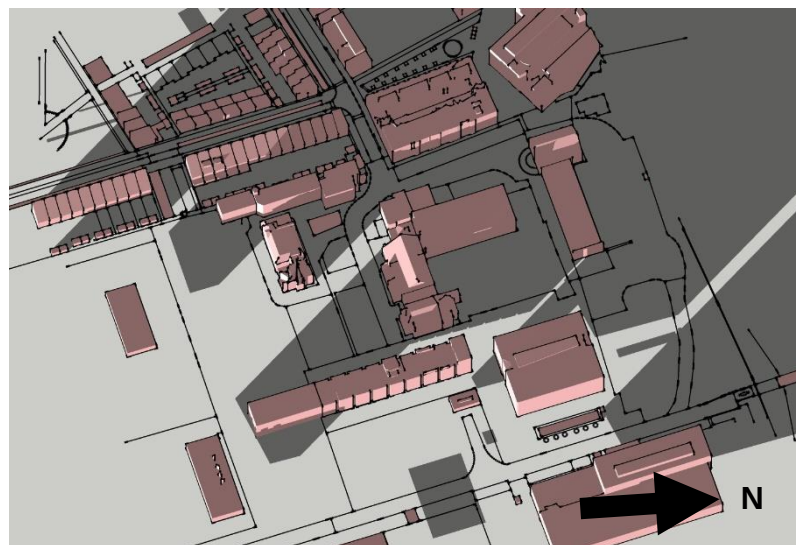
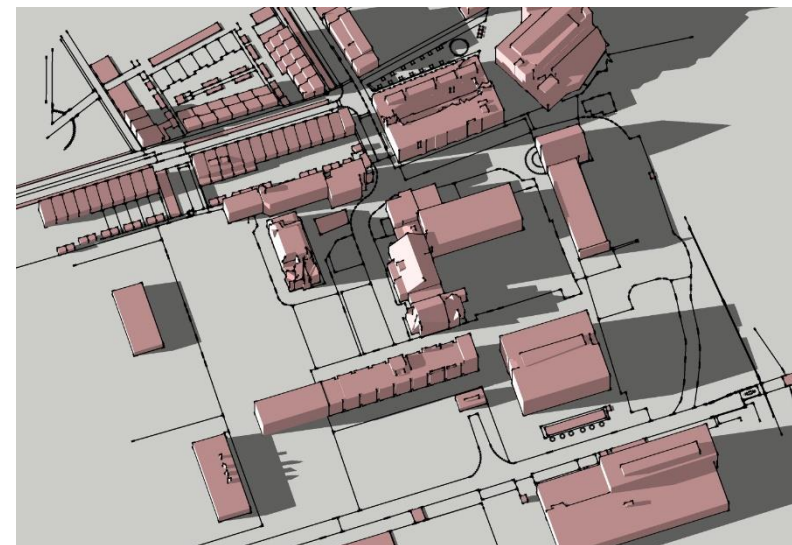
figuur 5 Beschaduwning op 22 december, 09.00 uur

figuur 6 Beschaduwning op 22 december, 12.00 uur

figuur 7 Beschaduwing op 22 december, 15.00 uur

Het worstcase scenario is 22 december, omdat in dit geval de zon dan het laagst staat. Er is in dit geval gekeken hoe lang er zon in de tuinen en op de vensterbanken van de woningen valt op 22 december in de periode van 09.00 – 15.00 uur. Uit de analyse volgt dat de achtertuinen van de woningen aan de Wim van Eststraat ruimschoots voldoen aan de 'lichte' norm voor de bezonning. Het aantal mogelijke bezonnigsuren is ten minste 2 uur. De woningen zelf voldoen daar eveneens aan. De appartementen aan de Rob Slotenmakerstraat zijn het minst bezond. De grafische weergave hiervan is weergegeven in figuur 3 en figuur 4 (Bijlage A) voor de bestaande en nieuwe situatie, respectievelijk. De bezonning wordt beperkt door met name de bestaande bebouwing. Als gevolg van de nieuwe bebouwing wijzigt de bezonning niet of nauwelijks.

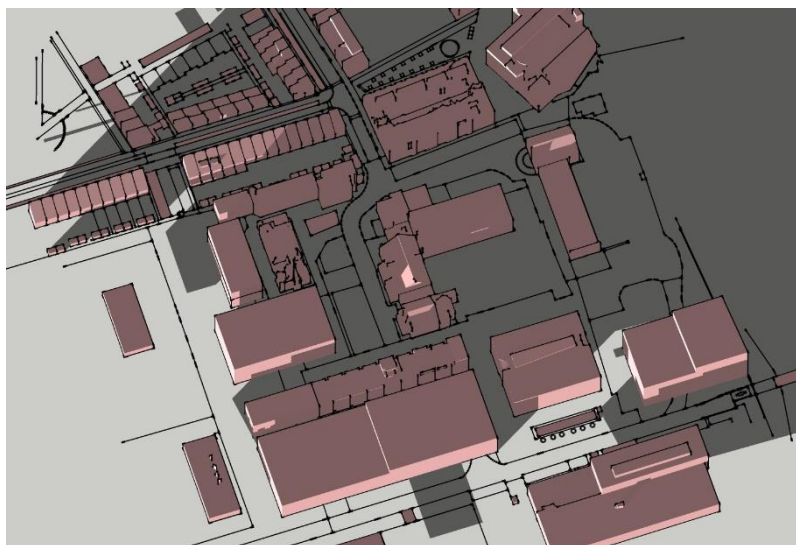
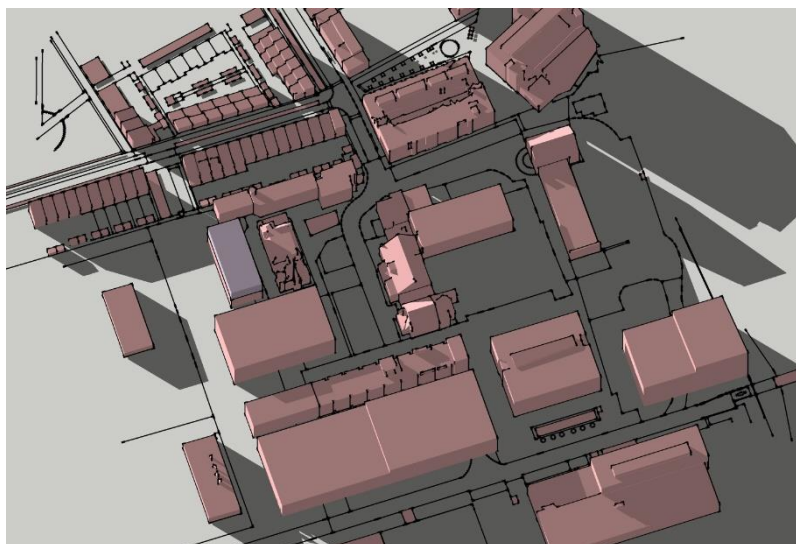
figuur 43 Beschaduwning op 22 december, 09.00 uur

figuur 45 Beschaduwung op 22 december, 15.00 uur
