# Fietsznfabriek

bestemmingsplan "Fietsznfabriek" (vastgesteld)

| <b>Bijlage 2 Bouwhistorisch onderzoek Oostvest 54-56</b> | <b>43</b> |

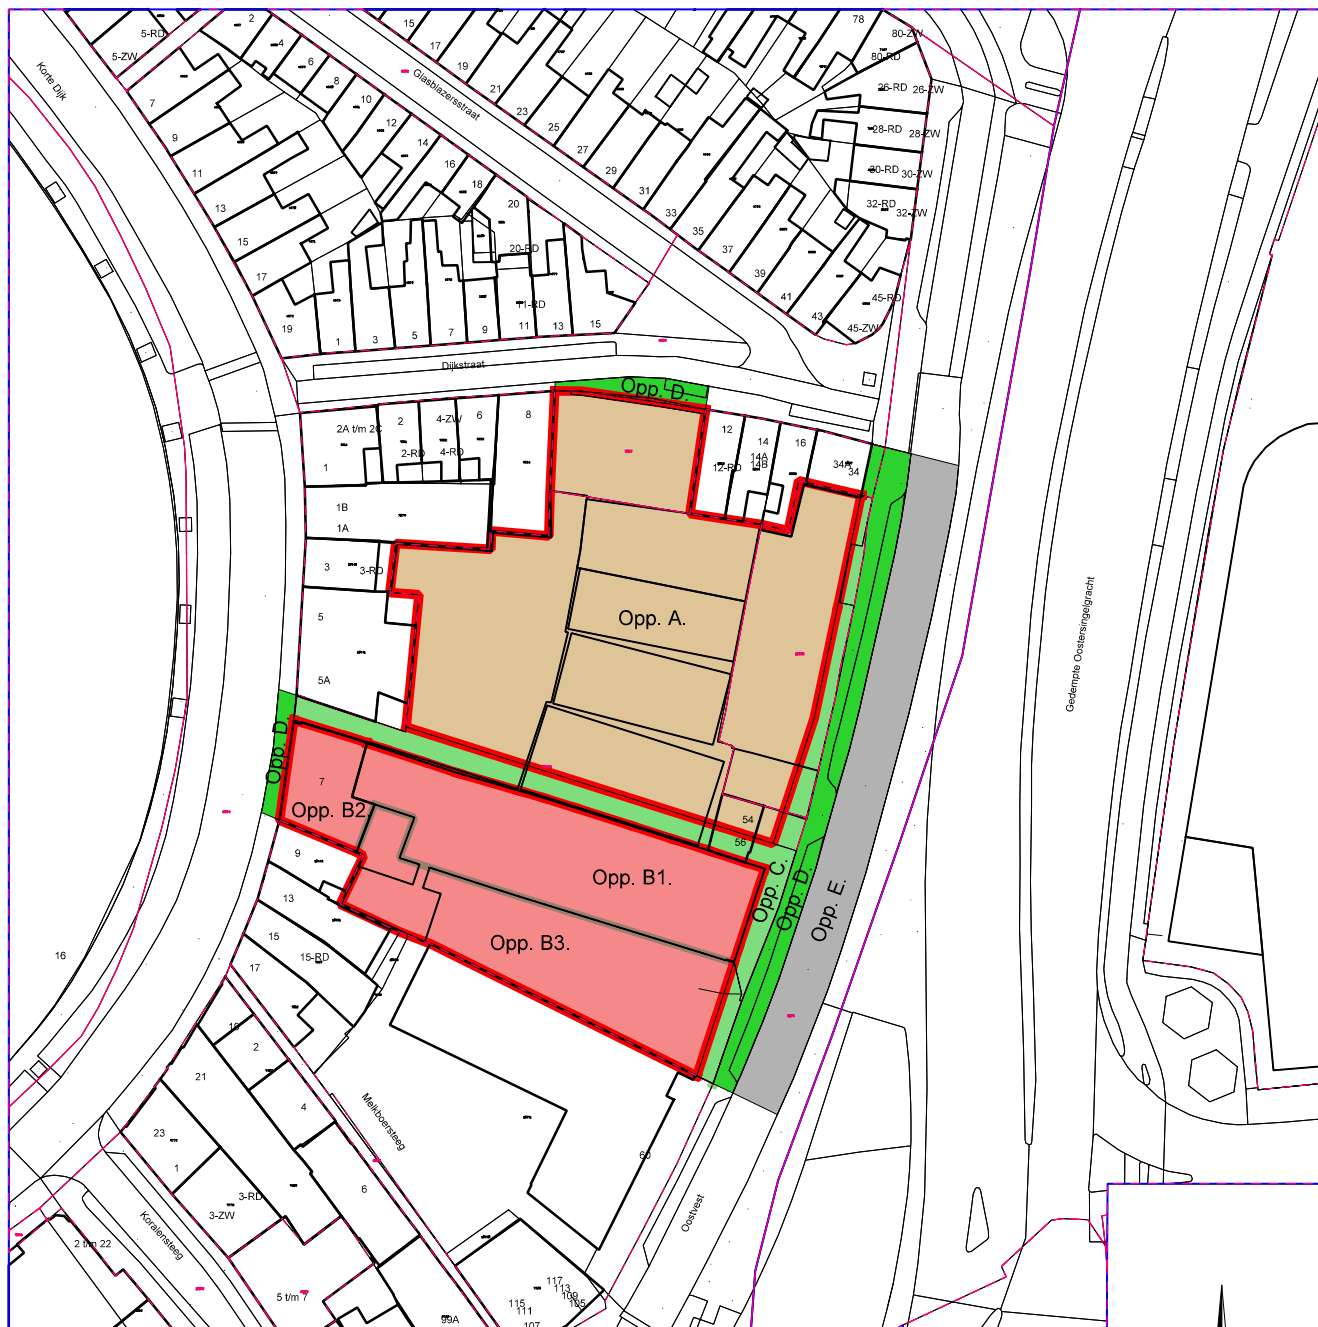
## ***Bijlage 2: Gebruiksoppervlakten***

- Oppervlak A, ca. 2252m<sup>2</sup>.
- Oppervlak B1, ca. 678m<sup>2</sup>.  
Oppervlak B2, ca. 145m<sup>2</sup>.  
Oppervlak B3, ca. 636m<sup>2</sup>.
- Oppervlak C, ca. 426m<sup>2</sup>.
- Oppervlak D, ca. 405m<sup>2</sup>.
- Oppervlak E, ca. 579m<sup>2</sup>.

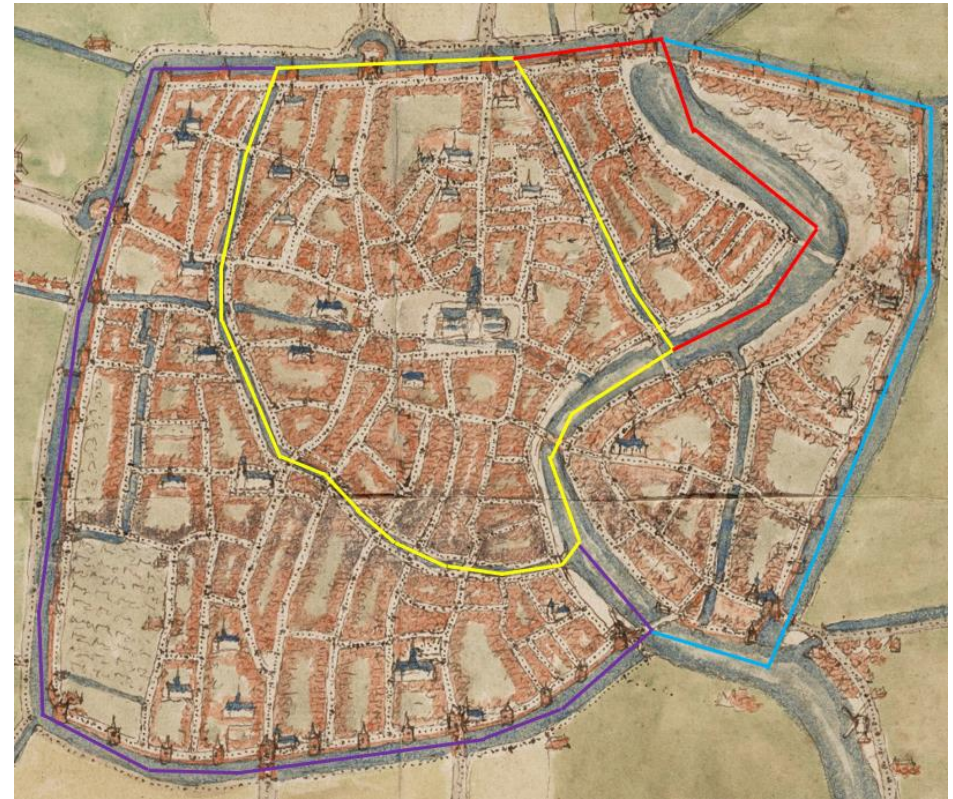
De middeleeuwse ontwikkeling van Haarlem weergegeven op de kaart van Jacob van Deventer uit 1560. In de gele omlijning de vroege nederzetting (1245-1350), in rode omlijning de uitbreiding ten westen van het Spaarne (1350-1400). Eind veertiende en begin vijftiende eeuw werden ook de oostelijke delen van het Spaarne bij de stad getrokken, weergegeven in de blauwe omlijning, en het gebied dat ten westen en zuiden van de oudste kern lag, zichtbaar gemaakt in de paarse omlijning. afb: R.Rutte en B. Vannieuwnhuyze, Stedenatlas Jacob van Deventer, Bussum 2018, p.341.

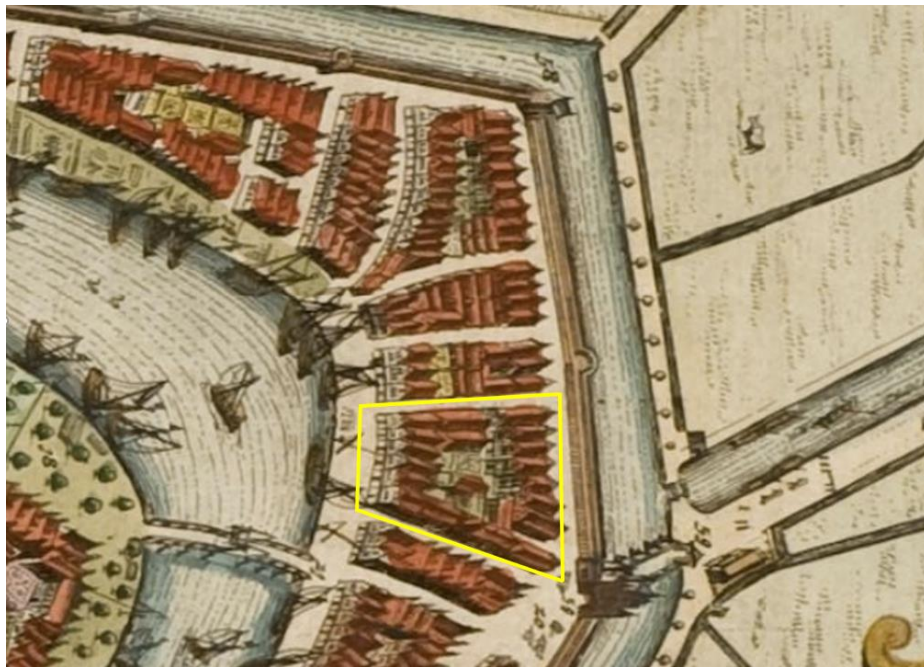
Uitsnede van de Oostvest en omgeving uit de plattegrond van Haarlem door Joan Blaeu uit 1646. In de gele omlijning het bouwblok van het onderzoeksobject. NHA beeldbank, nr. NL-HlmNHA\_51001757\_M.

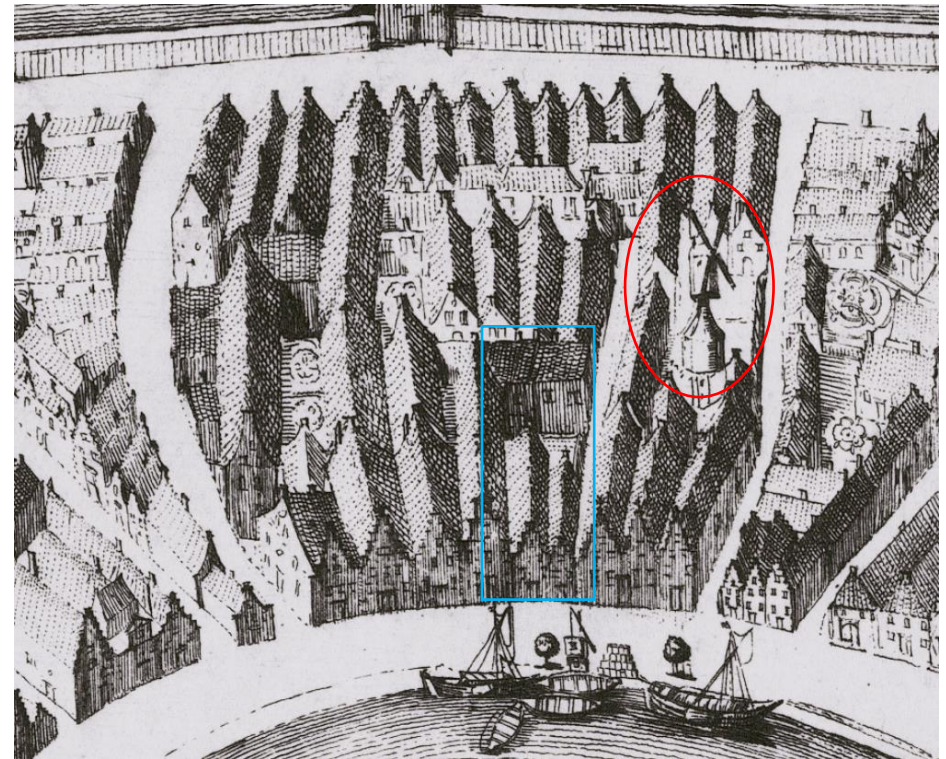
Uitsnede van de plattegrond van Haarlem van Romeyn de Hooghe uit 1688. Weergegeven is het bouwblok met daarin de brouwerij het Scheepje. De moutmolen is ook afgebeeld, zij het wat verder richting de Melkboersteeg dan vermoedelijk het geval is geweest. NHA beeldbank, nr. NL-HlmNHA\_51001152<br>NL-HlmNHA\_51001152\_01.

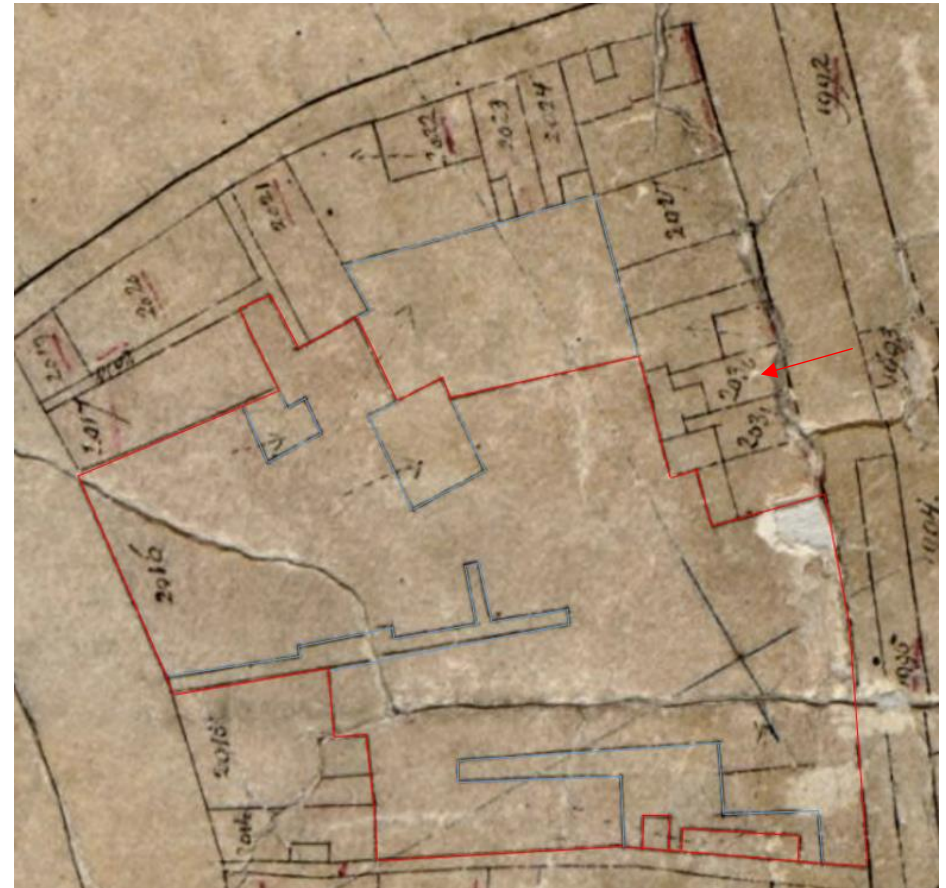
In de negentiende eeuw bloeide de brouwnijverheid weer wat op in Haarlem, waarbij nieuwe brouwerijen werden opgericht. Het terrein van het Scheepje was ondertussen uitgegroeid tot een grote omvang. Op de kadastrale minuutkaart uit 1832 is de toenmalige situatie weergegeven.

Dijkstraat heeft gehad. De oriëntatie van de bebouwing was in hoofdlijn waarschijnlijk gericht op de Houtmarkt en het Spaarne. Op het middenterrein waren enkele kleine binnenplaatsen aanwezig en een tweetal doodlopende paden. Op de minuutkaart is niet te zien uit hoeveel losse onderdelen de bebouwing van het Scheepje bestaat. De moutmolen uit 1618, die in 1832 nog wel aanwezig moet zijn geweest, is ook niet nader aangegeven.

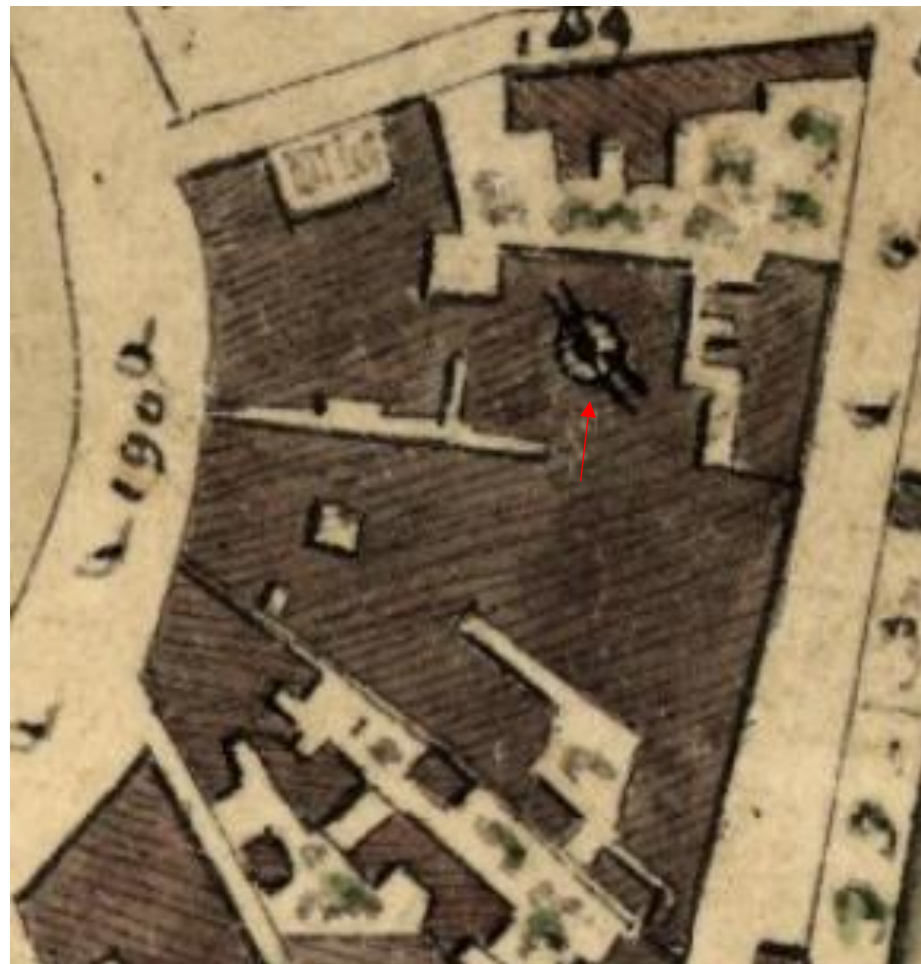
Uitsnede van de plattegrond van Haarlem door C.K. de Geus uit 1857, met bij de rode pijl de locatie van de moutmolen uit 1618. NHA beeldbank, nr. NL-HlmNHA\_53019016\_M.

Enkele decennia later, in 1857, wordt het bouwblok opnieuw ingemeten voor de plattegrond van Haarlem door C.K. de Geus. Ook op deze plattegrond is een onderscheid gemaakt tussen de open ruimtes en de bestaande bebouwing. Hierdoor kan een goed beeld gekregen worden over de inrichting van het brouwerijterrein van het Scheepje in dat jaar. Interessant aan deze plattegrond is dat de locatie van de uit 1618 stammende moutmolen is weergegeven.

Deze stond aan de noordzijde van het terrein, aan het einde van de smalle doodlopende weg die de ontsluiting vormde van het binnenterrein met de Houtmarkt. De locatie van de molen is anders dan op de kaart van De Hooghe uit 1688 is aangegeven. In vergelijking met de prenten en stadsgezichten uit de periode tussen 1600-1800 lijkt de positie van de moutmolen op de kaart van 1857 echter wel correct te zijn.

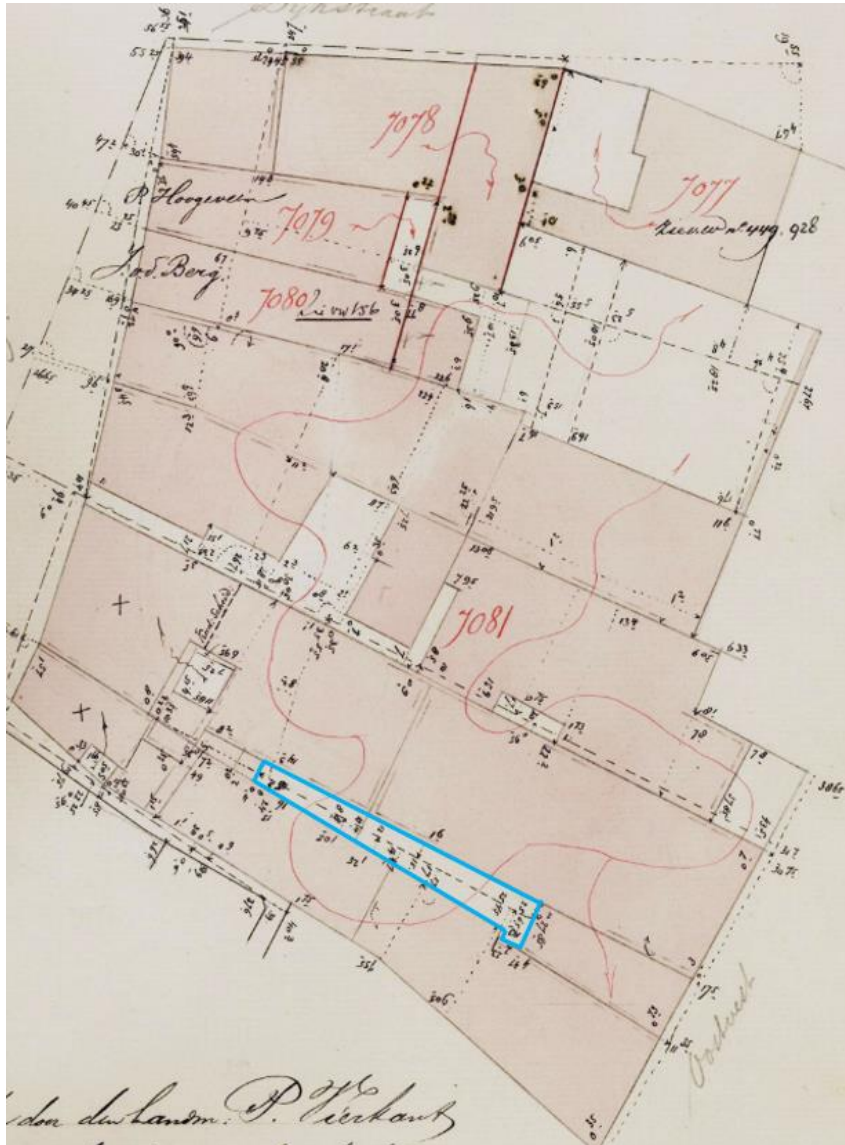
Kadastraal veldwerk uit 1897 met het terrein van het Scheepje. Bij de blauwe omlijning is de nieuwe binnenplaats aangegeven die is ontstaan na de nieuwbouw aan de Melkboersteeg. Kadastrale archiefviewer: Haarlem, sectie D, nr. 7081.

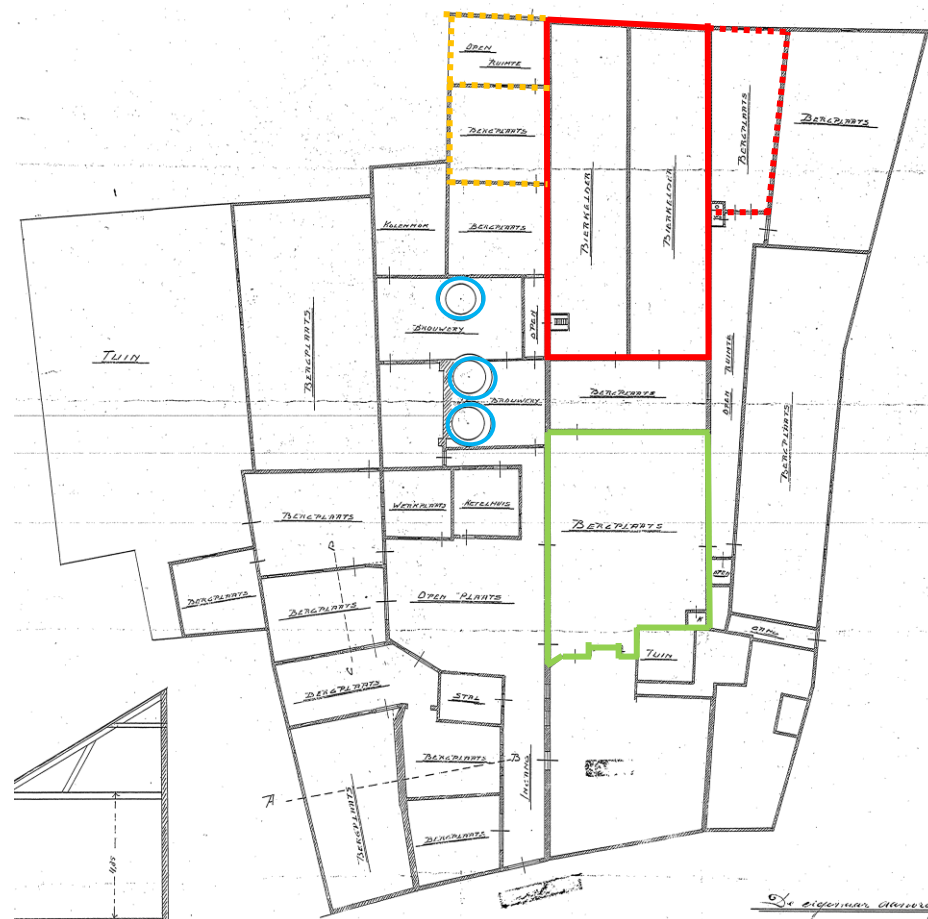
Plattegrond van het terrein van brouwerij Het Scheepje in 1916, vlak voor afbraak. Bij de blauwe cirkels zijn de brouwketels weergegeven, bij de groene omlijning de drielaagse bergplaats waarvan verderop in het rapport foto's van zijn opgenomen. In de rode omlijning zijn vermoedelijk de drie pakhuizen gesitueerd, waarvan twee delen de zogenaamde bierkelder vormen. Deze bierkelder stond op de positie van het onderzoeksobject van dit rapport. Ten noorden sloten een open ruimte en laag bouwdeel aan op de pakhuizen (gele omlijning). GABD.

Op een plattegrond uit 1916 van het terrein is de bestaande toestand weergegeven, die grotendeels overeenkomt met de situatie zoals die in de negentiende eeuw al is weergegeven. Op de plattegrond van 1916 zijn de verschillende functies van de bouwdelen opgeschreven. Hierdoor kan worden geconcludeerd dat het overgrote deel van de gebouwen dienst deed als bergplaats. Opvallend is dat de brouwerij, die behoorlijk groot was in omvang, drie brouwketels had. Deze brouwerijen werden omgeven door een aantal kleinschalige gebouwtjes waar het kolenhok, de werkplaats en het ketelhuis waren gesitueerd. Grotere bouwdelen waren gesitueerd in het verlengde van Houtmarkt 7 en deden dienst als bergplaats en bierkelder. Op de positie van de bierkelder, een langwerpig dubbelpand grenzend aan de Oostvest, is later het onderzoeksobject van dit rapport neergezet.

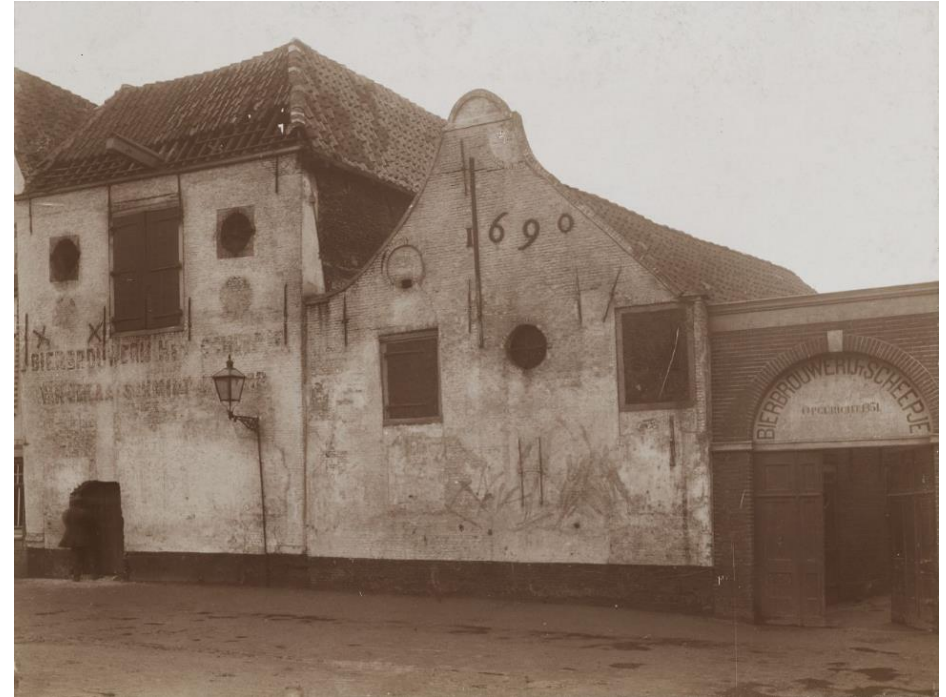
Foto uit 1917 van twee pakhuisgevels van de brouwerij en de naastgelegen toegangspoort tot het complex aan de Houtmarkt 5. De opschriften op de gevels lezen: 'BIERBROUWERIJ HET SCHEEPJE VAN DER AA - SCHMID & COMP', het jaartal "1690", en opschrift op het boogveld boven de poort: "BIERBROUWERIJ 't SCHEEPJE OPGERICHT 1351". NHA beeldbank, nr. NL-HlmNHA\_53000250\_M.

De bebouwing aan de Houtmarkt bestond uit het dubbelpand van Dirck Dirckszn uit omstreeks 1610 op nummer 7 en een tweetal bouwdelen met tuitgevel en dubbel zadeldak met voorschild op nummer 5, gescheiden door een bakstenen poort met rondboog. Het enkellaagse bouwdeel met tuitgevel had een jaartal van 1690 op de gevel geplaatst en deed

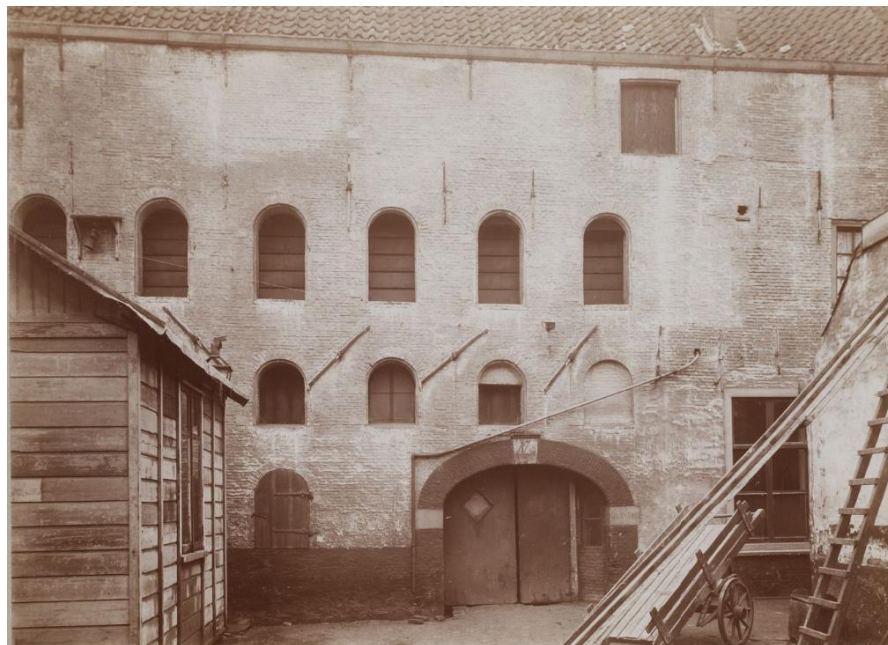
Foto uit 1917 van de noordgevel van het gebouw achter Houtmarkt 7, gezien richting het zuiden. NHA beeldbank, nr. NL-HlmNHA\_559\_004040.

De locatie van het gebouw is pal achter het dubbelpand op Houtmarkt 7. De gevel bezat verschillende openingen, waaronder een brede toegang onder een korfboog met dubbele bedrijfsdeuren op de begane grond en verschillende

vensters met afwisselden hoogtes op de verdiepingen met rondbogen. Dit soort type vensters zijn nog zichtbaar bij andere pakhuizen uit de zeventiende eeuw in Haarlem.

Deze vensters waren uitgevoerd met luikspinningen en lijken ingezet te zijn met ijzeren ramen.

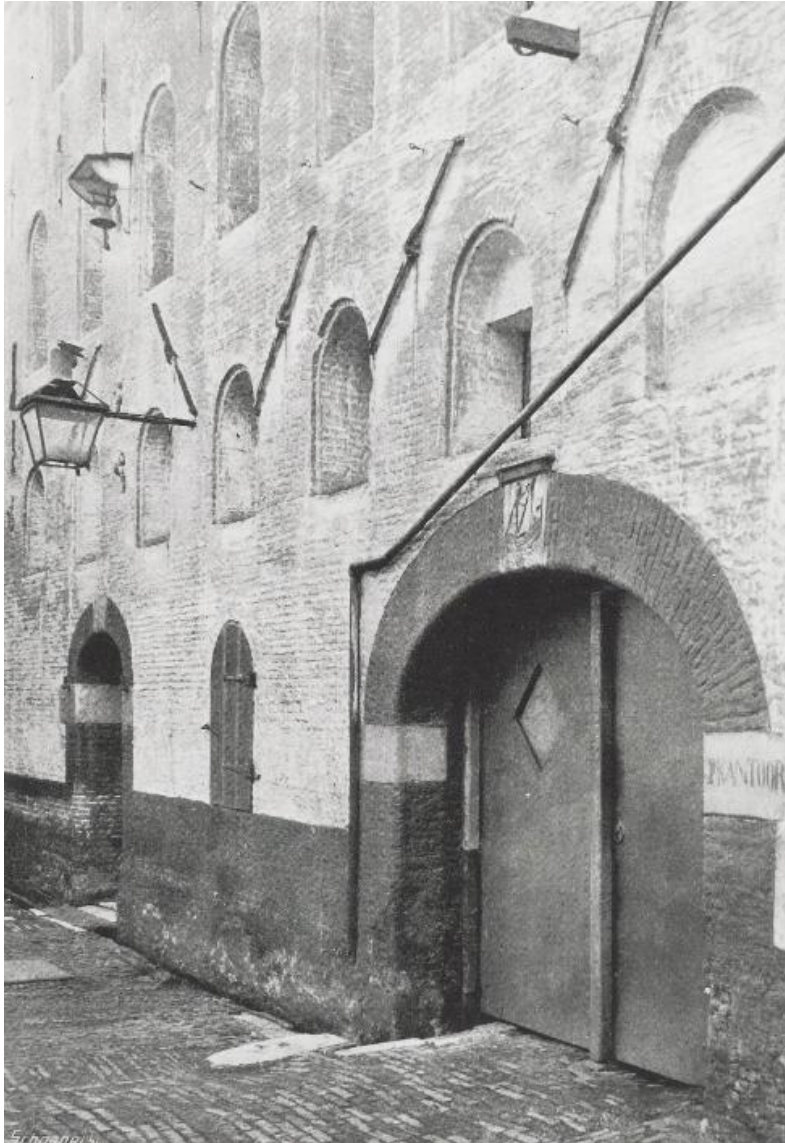
Berging achter perceel Houtmarkt 7. NHA beeldbank, nr. NL-HlmNHA\_54015543.

Op een van de aanzetstenen is de tekst KANTOOR geschilderd. De sluitsteen is voorzien van een beeldhouwd schip verwijzend naar de naam van de brouwerij.

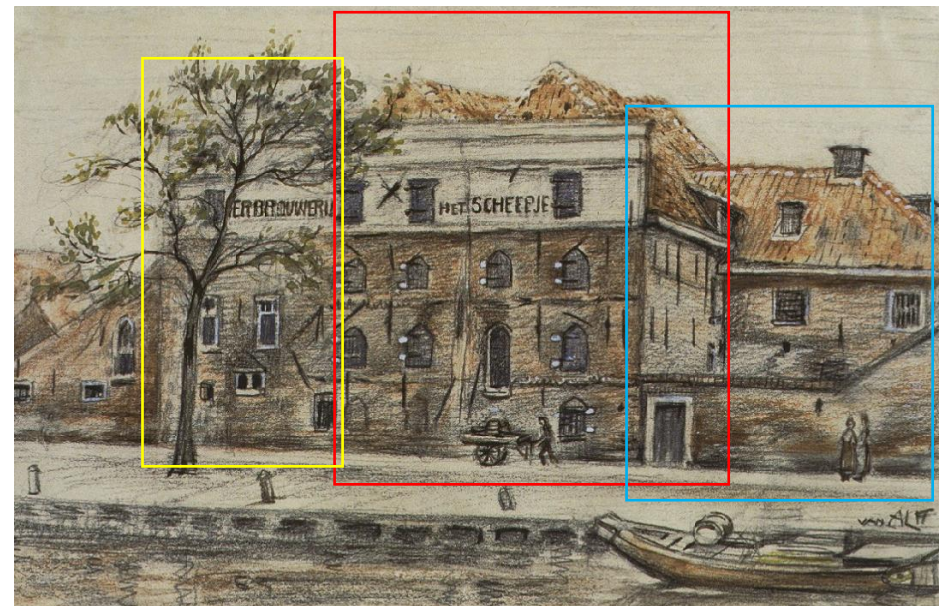
Afbeelding uit 1916 van Paulus van Alff met zicht op de drie hoge zeventiende-eeuwse panden aan de Oostvest. De twee gebouwen in de rode omlijning zijn vermoedelijk de bierkelder, met aansluitende open ruimte en laag bouwdeel in de blauwe omlijning. Het zuidelijke pakhuis in de gele omlijning was vermoedelijk minder diep. NHA beeldbank, nr. NL-HlmNHA\_53000247\_M.

Vermoedelijk zijn de drie zeventiende-eeuwse pakhuizen aan de Oostvest ook nog tot 1913 in gebruik geweest, blijkens een tekening uit 1916 gemaakt door Paulus van Alff. De panden zijn echter lastig te traceren op het bestaande kaartmateriaal. Vermoedelijk vormen de twee noordelijke pakhuizen samen de eerder genoemde bierkelder. Het zuidelijke pand is minder diep en in 1913 in gebruik als bergplaats.

De voorgevels aan de Oostvest van de drie pakhuizen bestonden uit bakstenen gevels met een horizontale geleding per bouwlaag. De op de oudere prenten aanwezige zadeldaken met zakgoot waren inmiddels voorzien van een voorschild en

bedekt met rode pannen. De kapconstructie bestond uit een halfspant aan weerszijden van elke pakhuis.

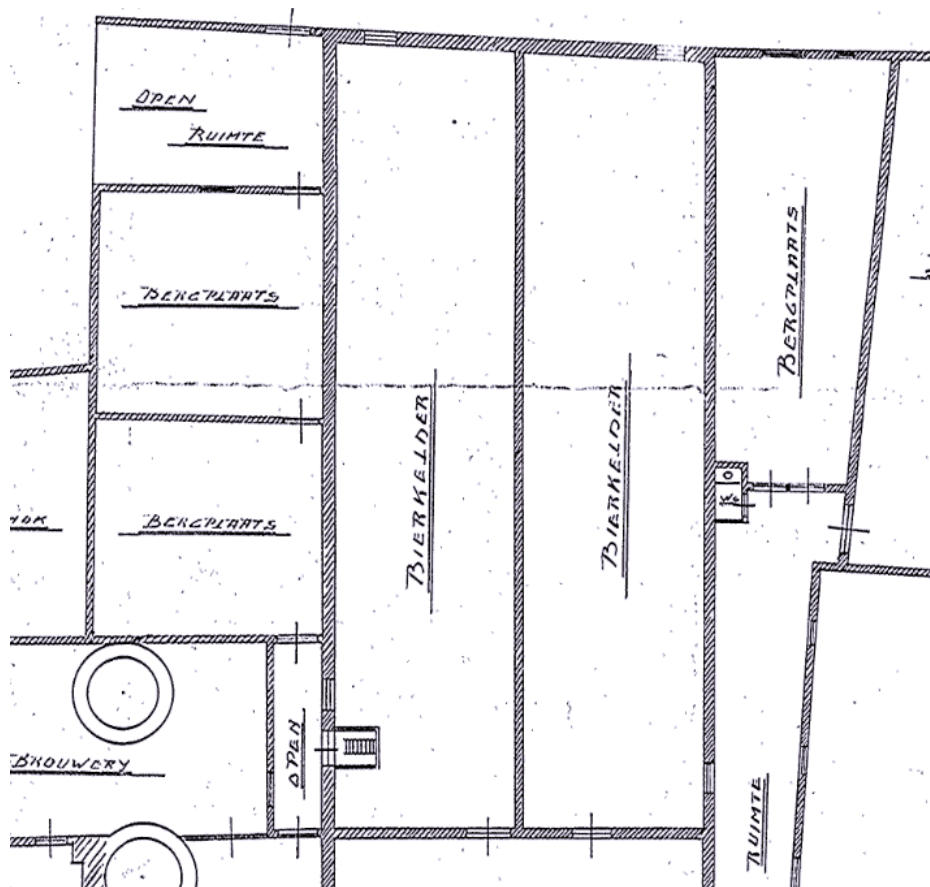
Uitsnede van de plattegrond bestaande situatie uit 1916 van de bierkelder met omliggende gebouwen. De situatie lijkt overeen te komen met de tekening van de drie zeventiende-eeuwse pakhuizen uit 1916. GABD.

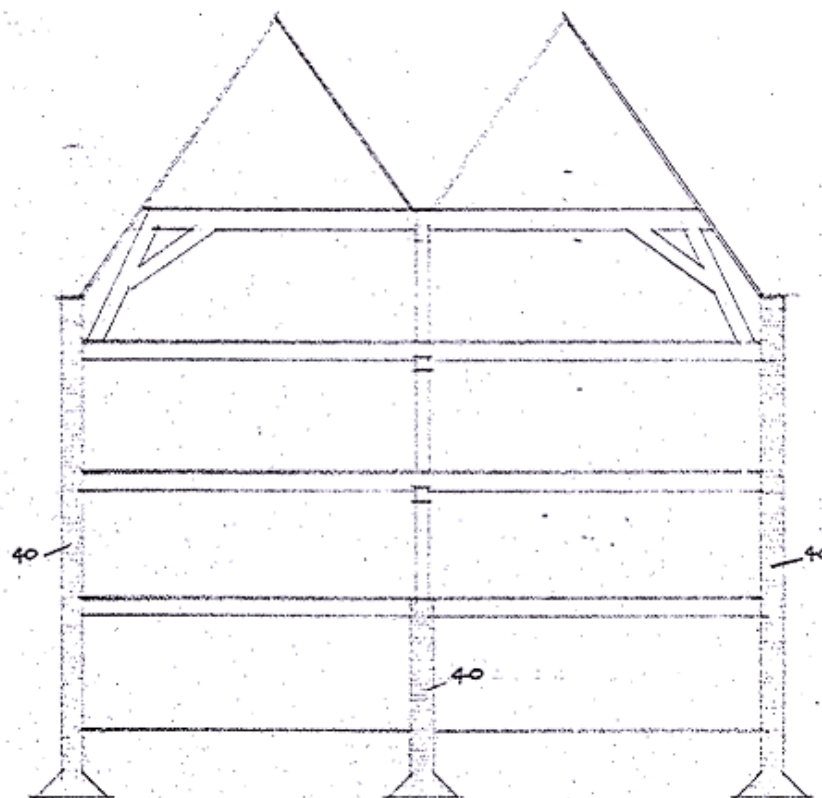
Doorsnede bestaande toestand van de bierkelder op de bouwtekening van 1928. GABD.

Op een doorsnede over de bestaande toestand op de bouwtekening van 1928 is tevens zichtbaar dat de begane grond opgedeeld was in twee delen. Alle bovenliggende verdieping bestonden uit ongedeelde ruimtes met een

constructie van standvinken en balklagen. Aan de hand van deze constructies kan helaas geen harde datering worden gegeven voor de bierkelder. Dergelijke constructies worden veelal tot de negentiende eeuw toegepast.

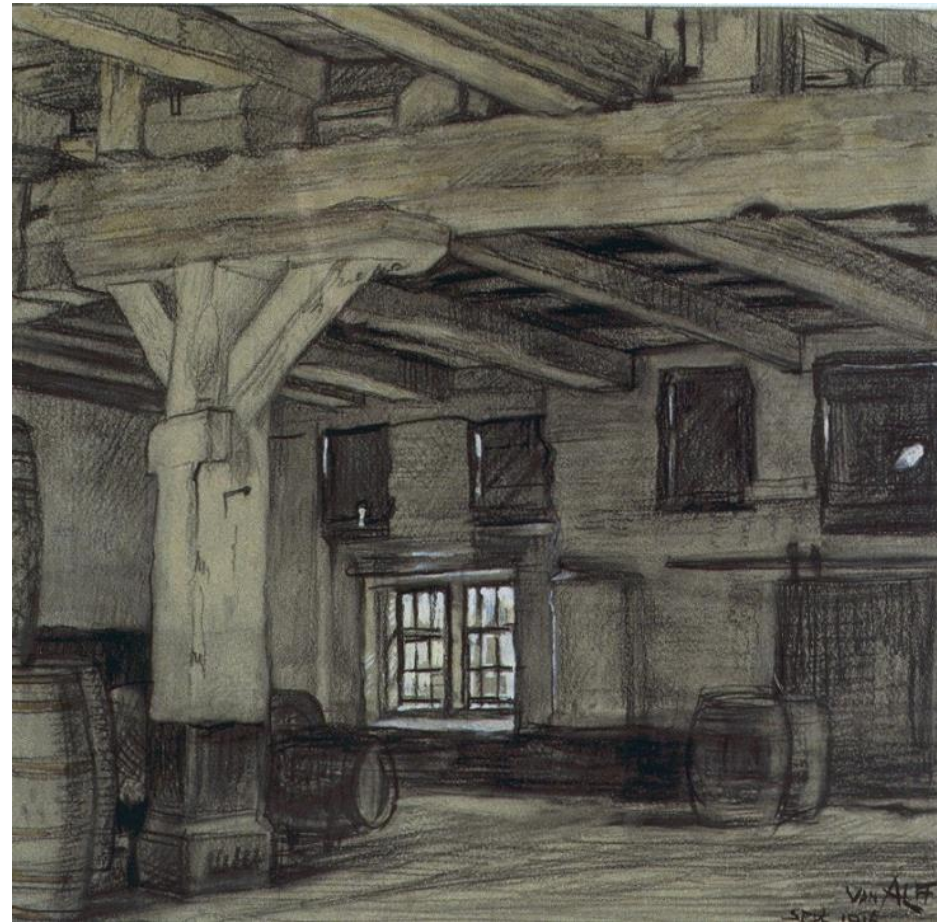
Afbeelding uit 1916 van Paulus van Alff met het interieur van de zogenaamde bierkelder aan de zijde van de Oostvest achter het perceel Houtmarkt 7. NHA beeldbank, nr. NL-HlmNHA\_53000246\_M.

De vensters in de wit geschilderde langsgevel op een van de verdiepingen van de bierkelder waren ingezet met meerruits ramen en opgeklampte luiken.

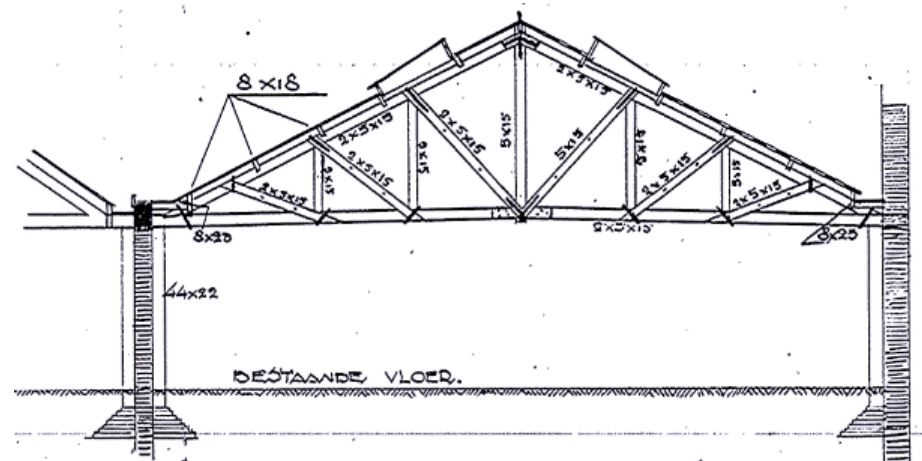
**Doorsnede over de nieuwbouw uit 1926. GABD.**

De nieuwbouw uit 1926, 1928 en 1930 bestond veelal uit gekoppelde enkellaagse gebouwen die voorzien waren van een bakstenen opbouw en een plat dak met lichtstraten of schilddak. De open ruimtes op het terrein kwamen vrijwel allemaal onderdaks te liggen. Met name de nieuwbouw uit 1926 is interessant omdat dit bouwdeel tegen de bestaande noordgevel van de bierkelder is gebouwd.

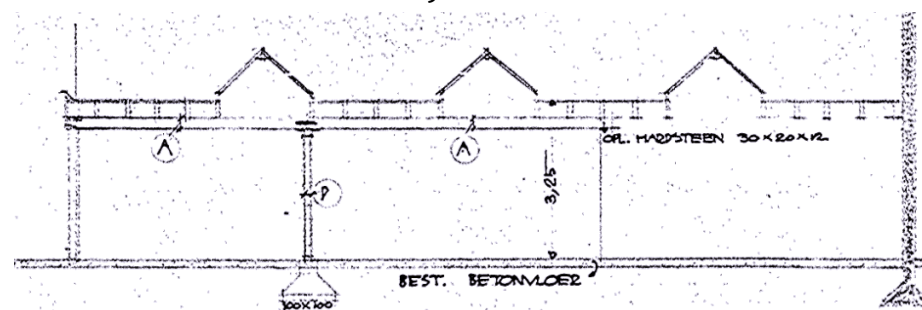
**Doorsnede over de nieuwbouw uit 1928. GABD.**

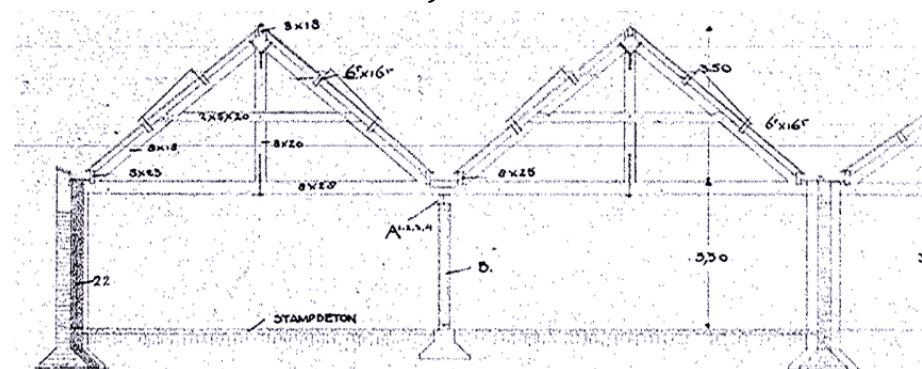
**Doorsnede over de nieuwbouw uit 1930. GABD.**

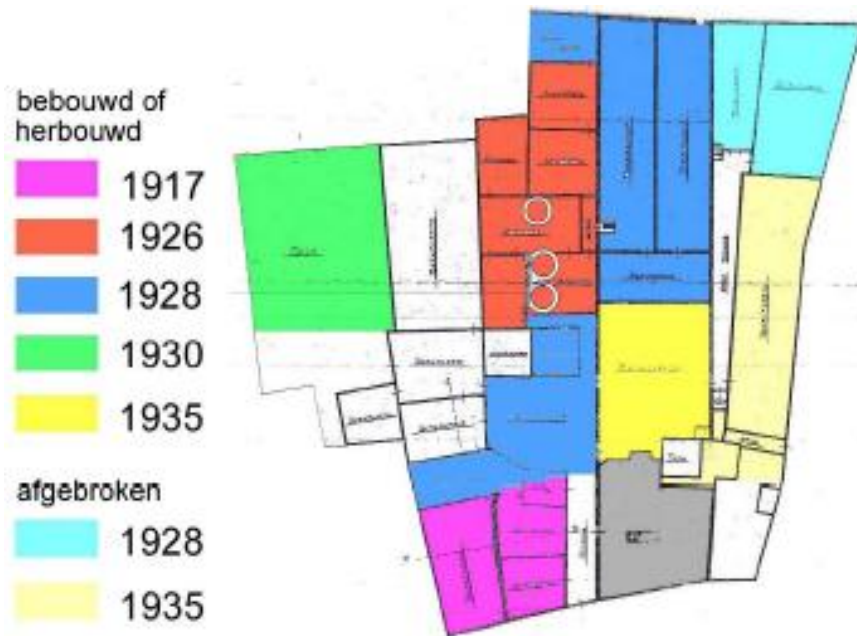
Plattegrond met de nieuwe gebouwde bouwdelen op het terrein, geprojecteerd op de plattegrond van 1916. afb: M. Enderman 2007, p.23.

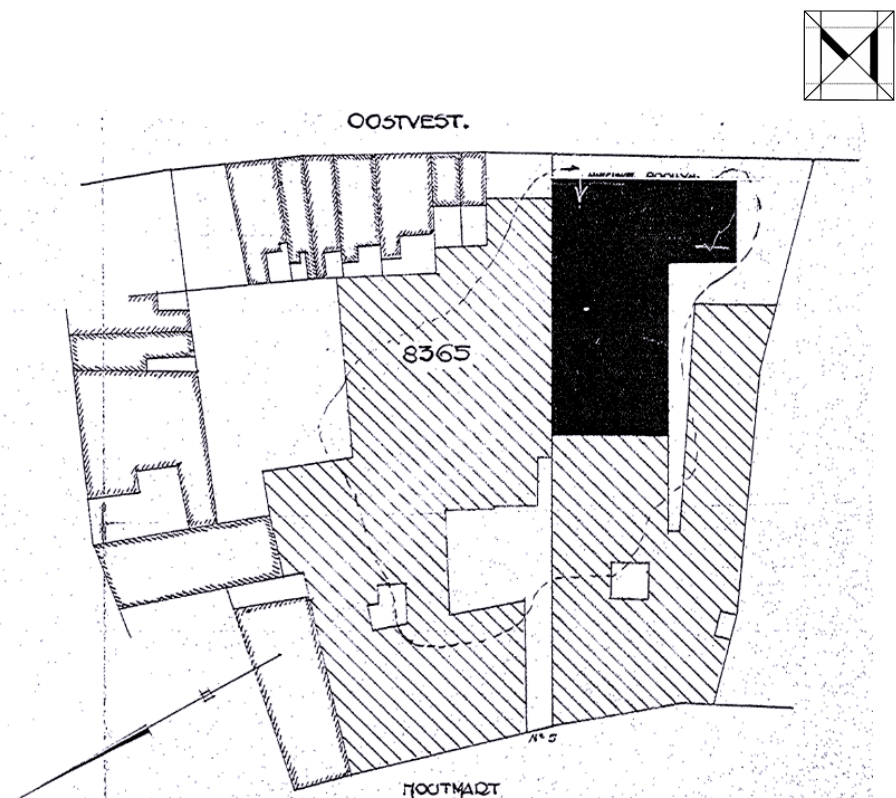
Situatieschets op de bouwtekening van 1928. In het zwarte blok de nieuwbouw van dat jaar. GABD.

In 1928 werd door de firma Stuyt besloten om de bestaande bebouwing die in de periode van de brouwerij in gebruik was als bierkelder aan de Oostvest af te breken en te vervangen door een bouwdeel van gelijksoortige afmetingen. Omdat tegen de noordgevel in 1926 een nieuw bouwdeel was gemaakt kon de gevel aan deze zijde tot aan de verdieping niet worden afgebroken. Hier is dus het zeventiende-eeuwse muurwerk zeer vermoedelijk in tact gebleven.

De architect die de ontwerpen heeft gemaakt is de op dat moment in Heemstede woonachtige J. PH. Peper (zie voor meer informatie over de architect paragraaf 3.8). De vorm van de nieuwbouw volgde de bestaande bebouwing van de bierkelder maar was wel minder diep, waarbij de achtergevel wat verder het pand in kwam te liggen. In plaats van hoge daken heeft de nieuwbouw een plat dak gekregen. Tevens werd de voorgevel rechtgetrokken ten opzichte van de licht schuin lopende gevels uit vermoedelijk de zeventiende eeuw. De open plaats die zichtbaar is op de tekening van de Oostvest van Van Alff uit 1916 werd toen ook overkapt.

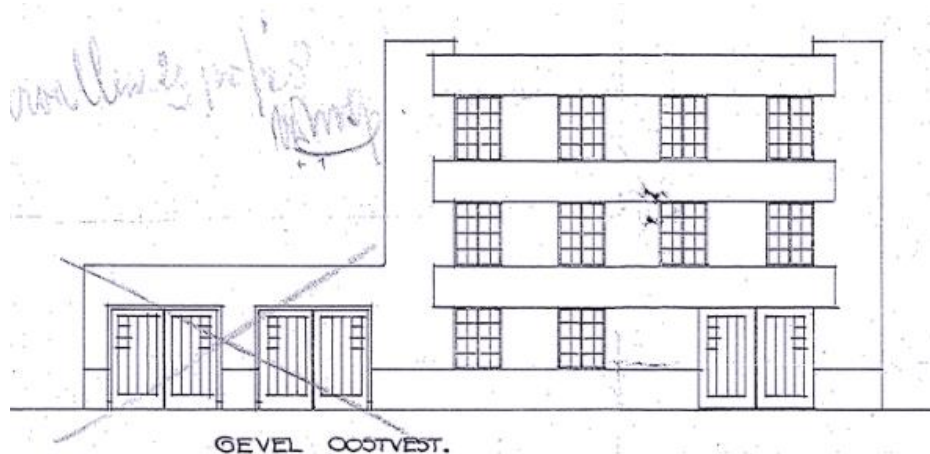
Aanzicht voorgevel op de bouwtekening van 1928. GABD.

De opzet van de voorgevel, de gevel aan de Oostvest, kreeg een vierkant uiterlijk van drie lagen. Aan de bovenzijde van de gevel staken de hoeken boven de wat lager gelegen gevellijst uit. De borstwering onder de vensteropeningen bestonden verder uit horizontale vlakverdelingen.

Wat betreft gevelopeningen was op de begane grond een toegang met dubbele deur gemaakt. Alle andere openingen in de voorgevel werden ingezet met 16-ruits ramen.

Aan de linkerkzijde van de gevel was op de tekeningen een enkellaags bouwdeel getekend dat aansloot op de voorgevel en voorzien was van twee toegangen met dubbele deuren. Dit bouwdeel zou echter niet gebouwd worden, dat ook aangegeven is op de tekening in de vorm van een groot kruis.

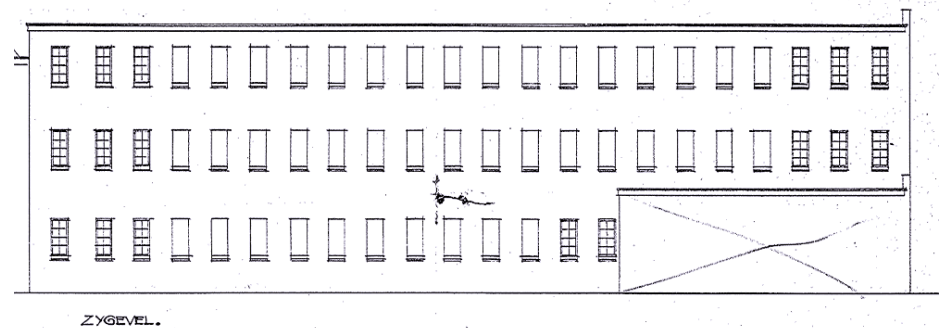
Aanzicht zijgevel op de bouwtekening van 1928. GABD.

De zijgevel, die vermoedelijk aan beide zijden een gelijke indeling zal hebben gehad, had 22 vensterassen. Alle openingen waren ingezet met 8-ruits ramen. De noordgevel zal in het voorste deel ter hoogte van de begane grond vermoedelijk nog uit zeventiende-eeuws muurwerk bestaan van de voormalige bierkelder.

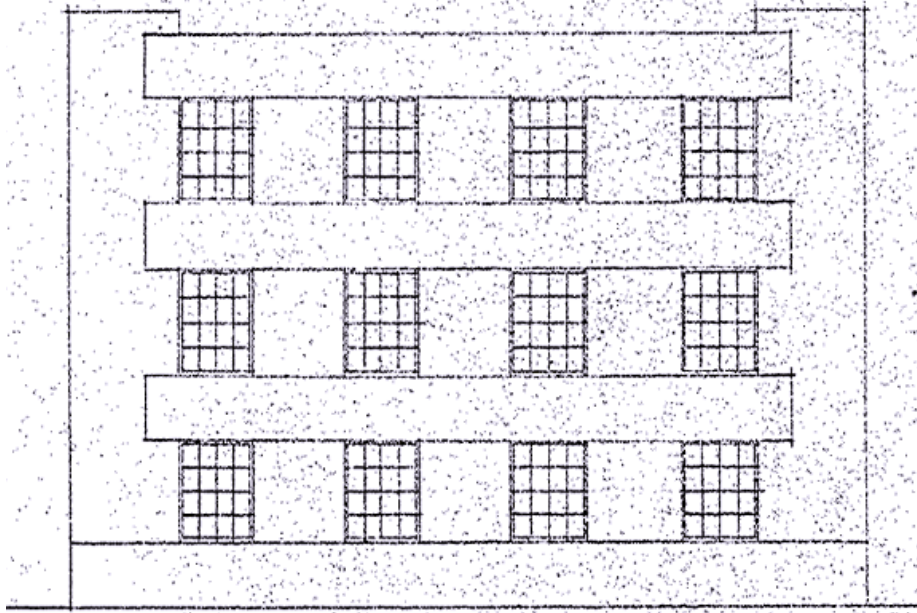
De nieuwe voorgevel op de bouwtekening uit 1931. GABD.

die aansloten op de afmetingen van de bestaande vensters. Ook de vulling van 16-ruits ramen sloot aan op het bestaande.

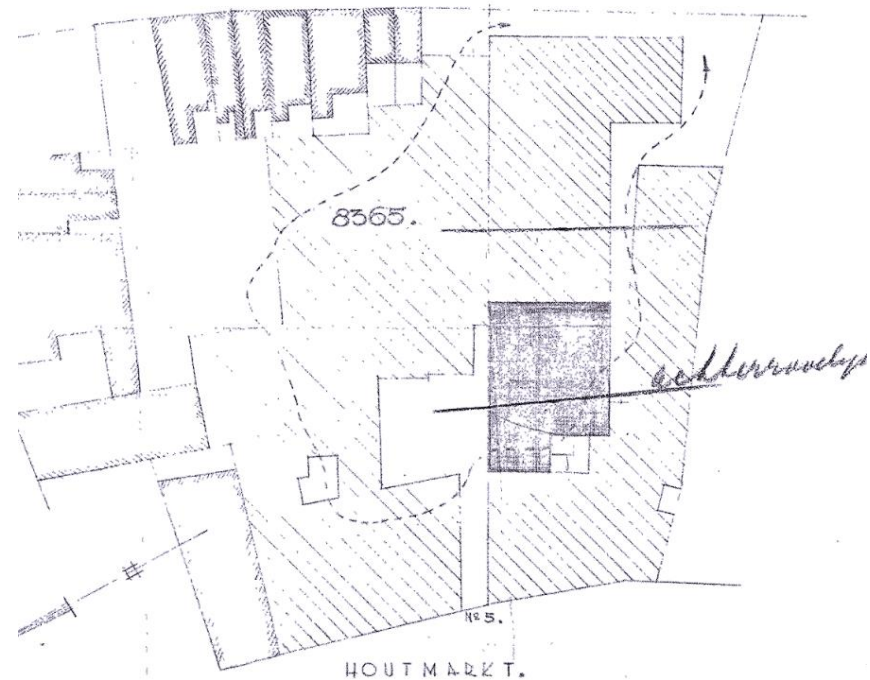
Situatieschets op de bouwtekening van 1935 met in het grijze vlak de nieuwbouw uit dat jaar. GABD.

De architect voor de nieuw te plannen vleugel was wederom J. PH. Peper uit Heemstede, die ook het voorste deel uit 1928 had ontworpen. Hij borduurde voort op de vormgeving van deze nieuwbouw uit 1928, waarbij een zelfde type bebouwing ontstond onder een plat dak. Groot verschil was wel dat de nieuwe vleugel een verdieping minder hoog was dan het bouwdeel uit 1928. Ook was de nieuwe vleugel minder diep van in totaal 12 vensterassen.

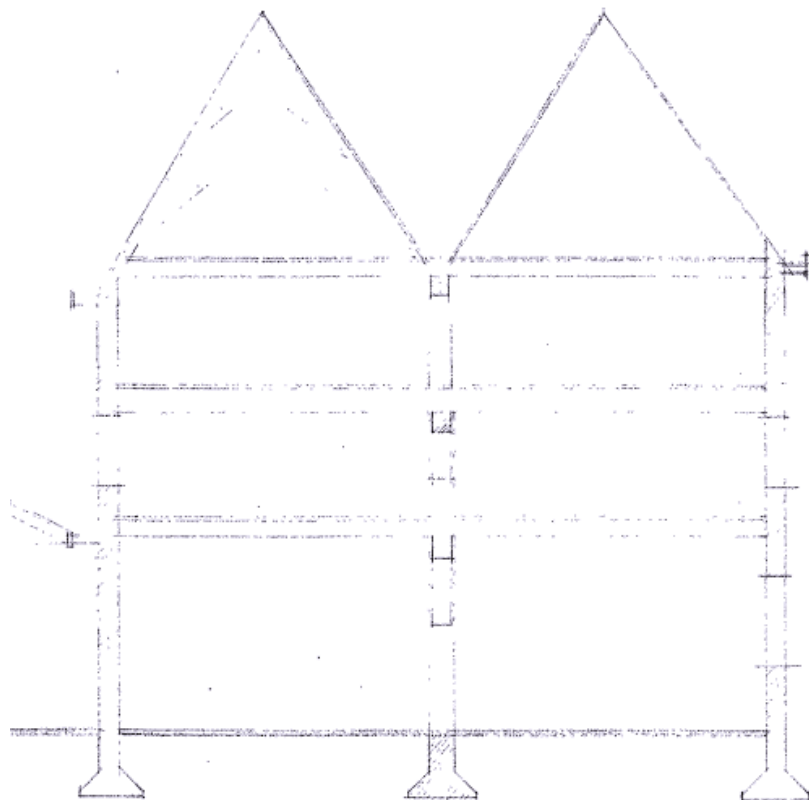
Doorsnede bestaande toestand op de bouwtekening van 1935. GABD.

De bestaande bebouwing bestond uit een ouder dubbelpand onder een zadeldak met zakgoot van drie bouwlagen dat als berging in gebruik was. Ook dit dubbelpand had, net als de in 1928 vervangen oudbouw aan de Oostvest, een karakteristieke

constructie van standvinken. De indeling van de bouwlagen was ongedeeld.

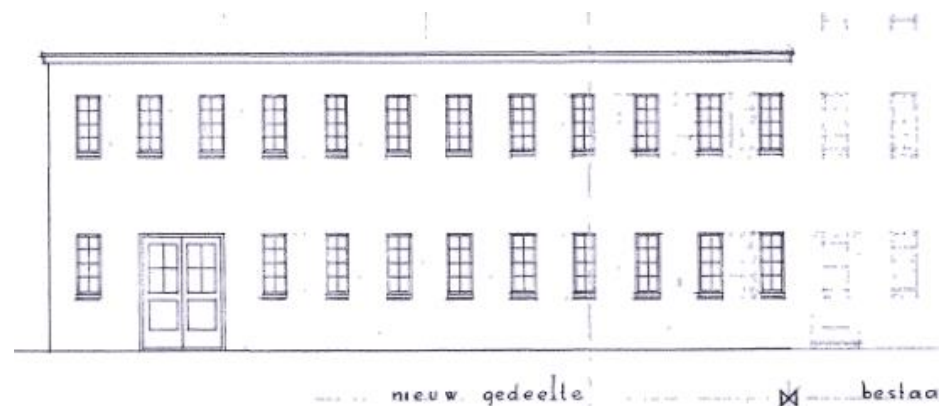
Zicht op de nieuwe zijgevel op de bouwtekening uit 1935. GABD.

De nieuwe vleugel sloot aan op de achtergevel van het voorste deel uit 1928. De noordgevel van de nieuwbouw uit 1935 bestaat op de begane grond zeer vermoedelijk uit oud muurwerk, aangezien hier in 1928 aan de andere zijde al een bouwdeel tegen aan was gezet. De noordgevel werd vanaf de verdieping wel opnieuw opgemetseld.

De vensters in de zijgevels werden ingezet met dezelfde 8-ruits ramen als bij de zijgevel van de nieuwbouw uit 1928. Aan de

zuidzijde was er tevens een ontsluiting gemaakt met dubbele deuren naar de daar aanwezige binnenplaats.

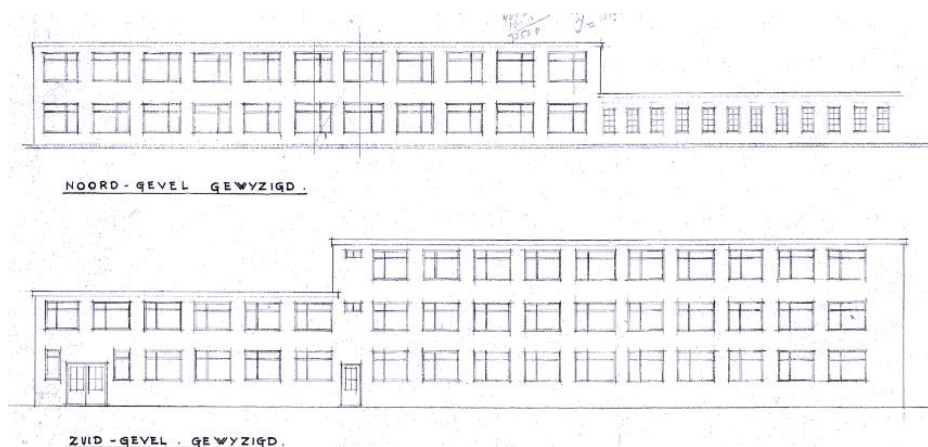
Zicht op de gewijzigde zijgevels van het hoge bouwdeel uit 1928 en het lage bouwdeel uit 1935 op de bouwtekening van 1954. Tegen de noordgevel stond een enkellaags bouwdeel uit 1926 dus zijn op de tekening alleen de bovenste verdiepingen weergegeven. GABD.

Een grote ingreep die heeft gezorgd voor een belangrijk deel van het huidige uiterlijk van de twee vleugels uit 1928 en 1935 is de transformatie van kaaspakhuis naar drukkerij in 1954 in opdracht van de firma Vernhout en V. Sluijters. Bij de verbouwing zijn bijna alle vensters in de zijgevels van zowel het bouwdeel uit 1928 als 1935 opengebroken en ingezet met nieuwe 4-ruits ramen met ongelijke vlakken waardoor het aantal vensterassen gehalveerd werd.

Boven de ongewijzigde bestaande entree in de zuidgevel werden twee smalle vensters met dubbelruits indeling gemaakt. Alleen aan de noordzijde van de vleugel uit 1935 zijn op de verdieping de oude vensters met vullingen bewaard gebleven.
