# Fietsznfabriek

bestemmingsplan "Fietsznfabriek" (vastgesteld)

| <b>Bijlage 2 Bouwhistorisch onderzoek Oostvest 54-56</b> | <b>43</b> |

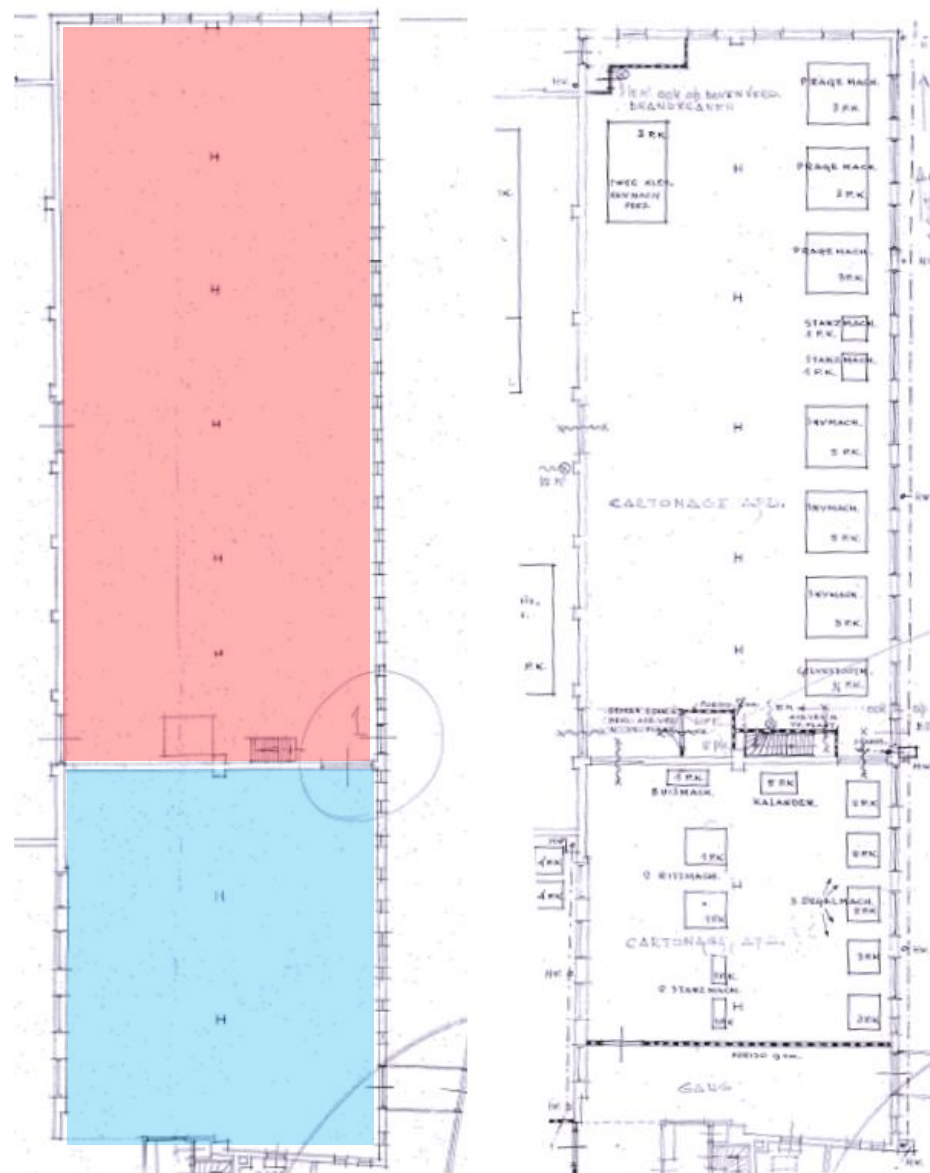
Plattegrond van de begane grond met rechts de nieuwe situatie en links de bestaande situatie op de tekening van 1954. In het rode vlak de nieuwbouw uit 1928 en in het blauwe vlak die van 1935. GABD.

Wat betreft de indeling van de begane grond werd de vleugel uit 1928 ingericht met snij- en stansmachines. De begane grond in het bouwdeel uit 1935 werd ingericht als perserij met verschillende persmachines. In de vleugel uit 1928 werden ook nog nieuwe trapopgangen gemaakt tussen begane grond en tweede verdieping tegen de voor- en achtergevel.

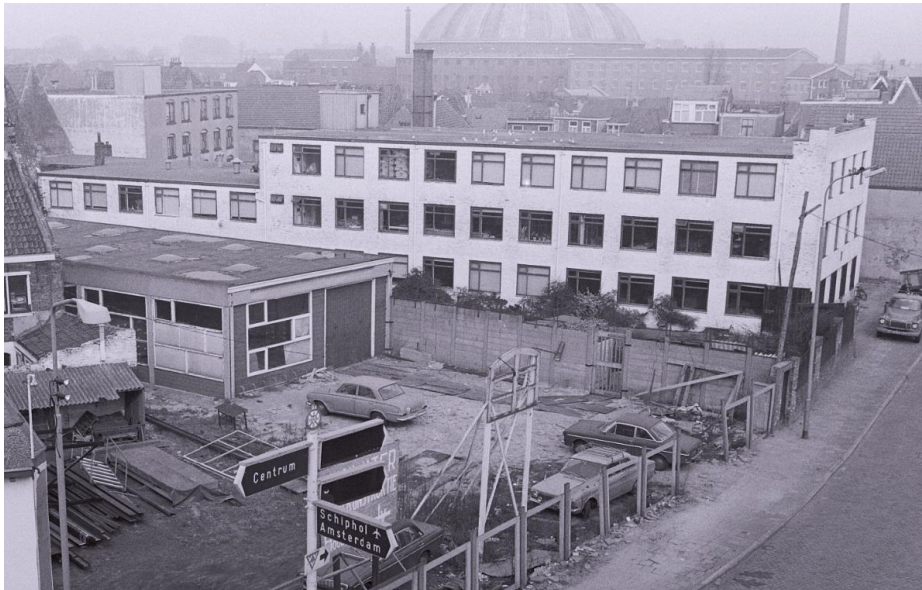
Zicht op de zuidgevel van het bouwdeel uit 1928 en 1935 op een foto van 1972. NHA beeldbank, nr. NL-HlmNHA\_JosF19720225\_071.

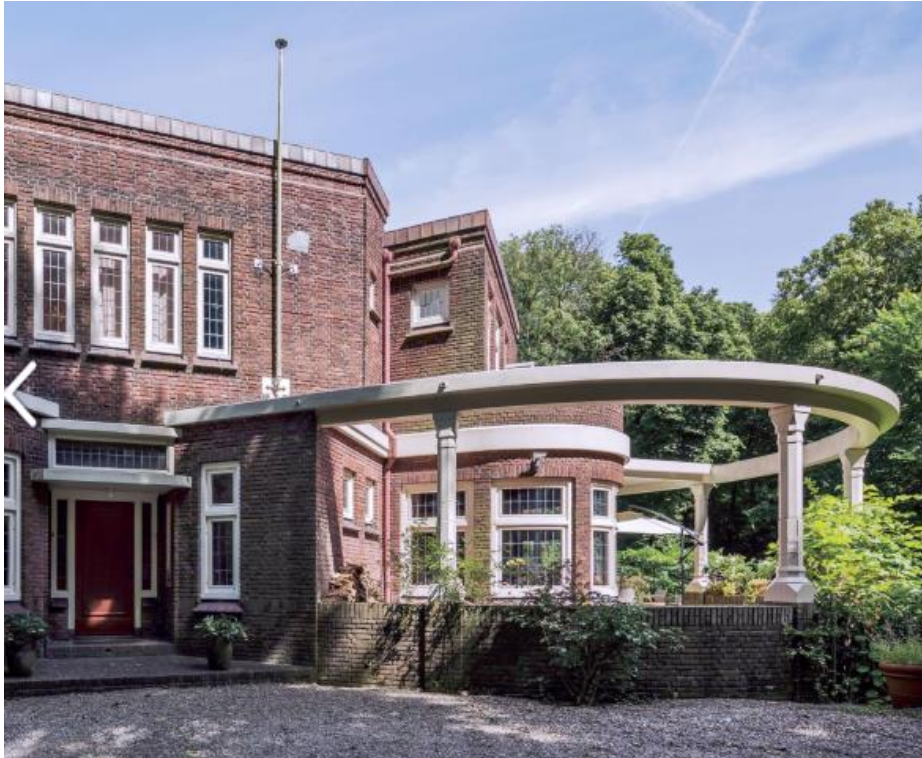
Villa Craneburgh uit 1928-1929. afb: B. Laan, e.a., *Zuid Kennemerland. Interieurportretten van stadshuizen en villa's 1875 1945*, Amsterdam 2017, p.176.

Tevens maakte Peper in 1928-1929 het ontwerp voor villa De Cranenburgh, het woonhuis voor de Haarlemse notaris R.C.A. Cranenburgh aan de Haarlemse Wagenweg 63. Het heeft twee etages en is opgetrokken uit roodbruine baksteen. Het exterieur van de villa is mede door traditioneel

materiaalgebruik zoals baksteen en hout geen exponent van het nieuwe bouwen, maar is met de platte daken, de strakke geometrische bouwvolumes, het nagenoeg ontbreken van ornament en het benadrukken van de horizontale lijnen voor de tijd zeker 'modern' te noemen. Zoals gezegd vertoont de stijl van de villa verwantschap met de Haagse School.<sup>7</sup>

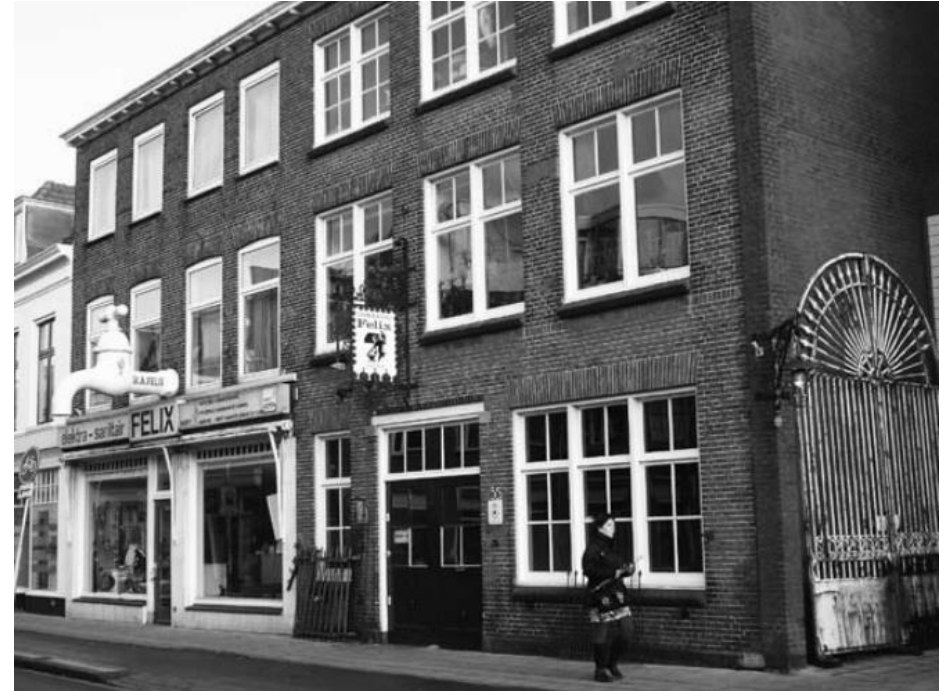
Een vroeg ontwerp van industriële architectuur van de hand van Peper stamt uit 1927 voor een winkel en een smederij van de firma Felix in Haarlem. Het ontwerp van Peper uit 1920 is een combinatie van werken en wonen. Het gebouw heeft rechte

vormen met drie bouwlagen en een plat dak. De vormgeving van de voorgevels is uiterst sober met een haast symmetrische indeling.

Zicht op de voorgevel van de Smederij Felix in Haarlem uit 1927. afb: F. Harm 2010, p.35

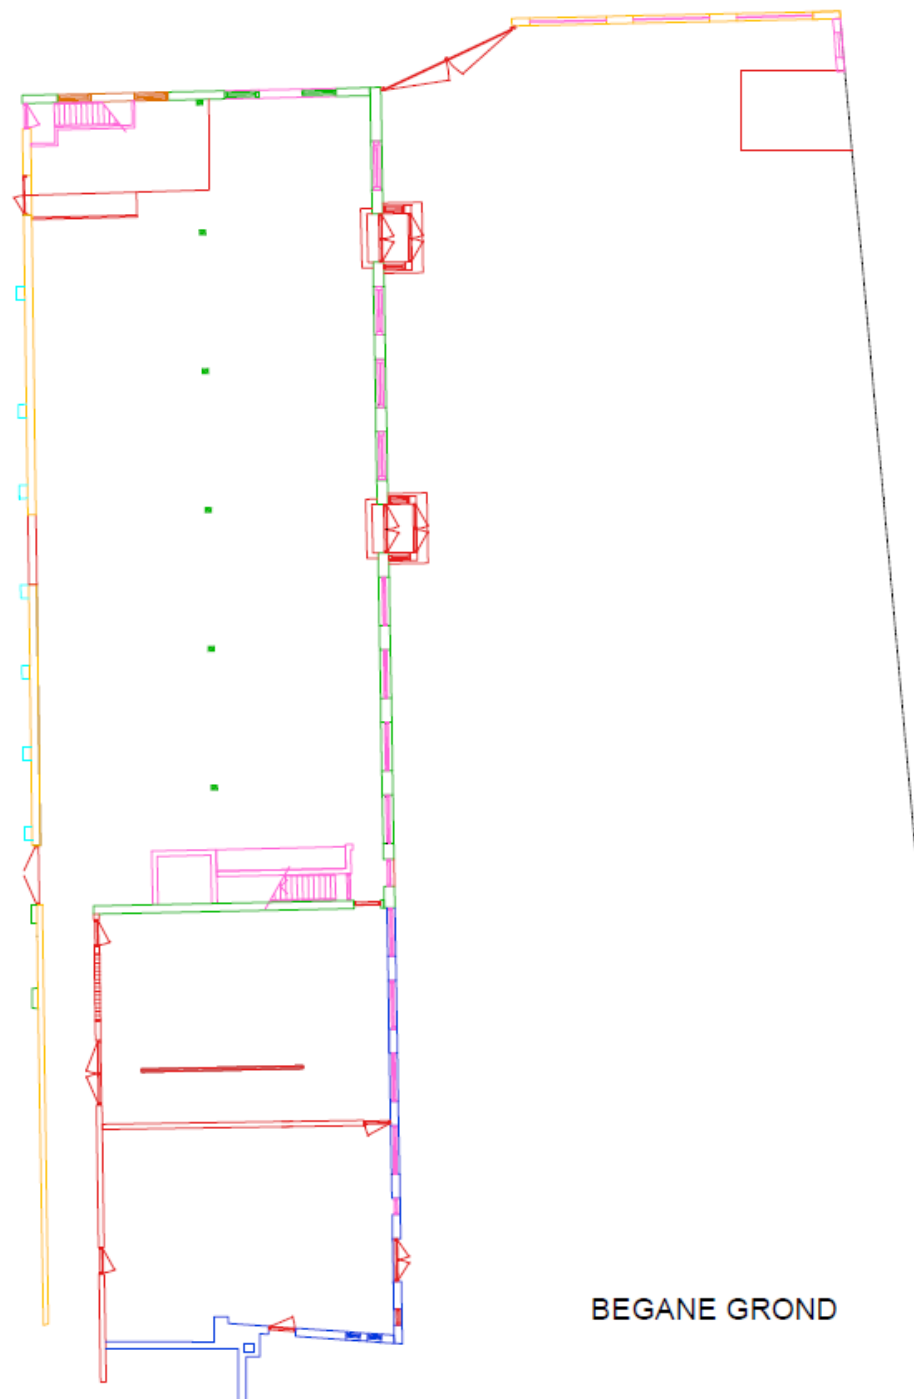
BEGANE GROND

De volgende dateringsplattegronden zijn gemaakt op basis van de in dit hoofdstuk behandelde tekeningen en beeldmateriaal. De plattegronden zijn gemaakt op basis van de beschikbare inmeting bestaande situatie uit 2003, aangeleverd door gemeente Haarlem.

- XVII
- 1926
- 1928
- 1931
- 1935
- 1954-1955
- na 1954-1955

OOSTVEST 54-56  
Bouwhistorisch onderzoek  
dateringen

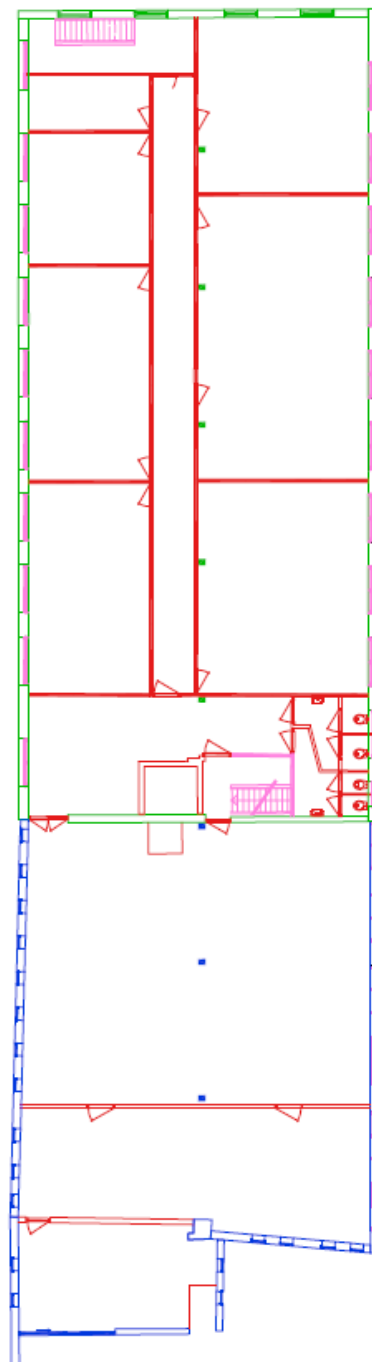
EERSTE VERDIEPING

- XVII
- 1926
- 1928
- 1931
- 1935
- 1954-1955
- na 1954-1955

OOSTVEST 54-56  
Bouwhistorisch onderzoek  
Dateringen

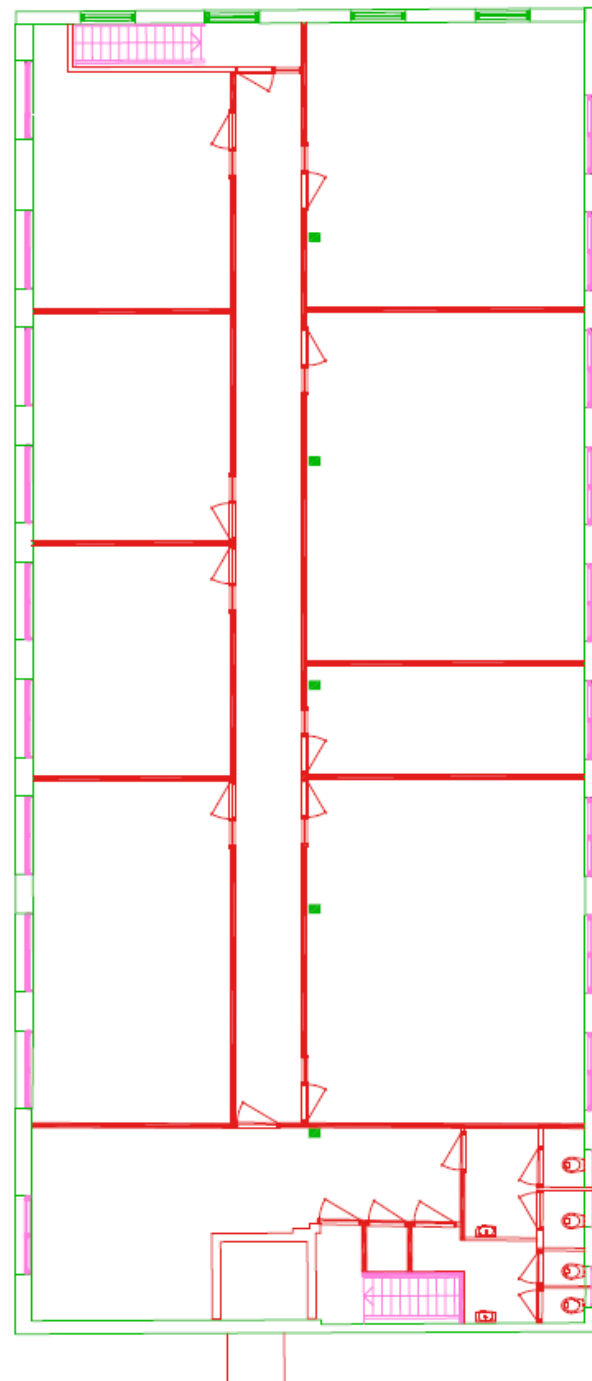
TWEEDE VERDIEPING

- XVII
- 1926
- 1928
- 1931
- 1935
- 1954-1955
- na 1954-1955

OOSTVEST 54-56  
Bouwhistorisch onderzoek  
Dateringen

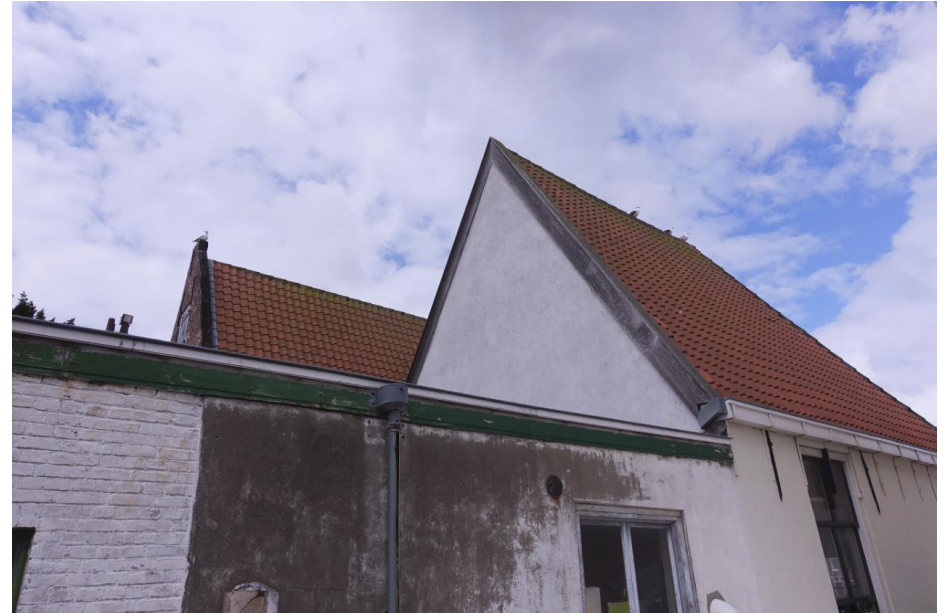
Zicht op de aansluiting van het achterste deel uit 1935 met de bebouwing op Houtmarkt 7, dat duidelijk herkenbaar is aan de topgevels.

Het onderzoeksobject van dit rapport is gesitueerd aan de oostzijde van het terrein, met een oriëntatie op de straat Oostvest. Het L-vormige gebouw dat in twee fases is opgetrokken sluit aan de westzijde aan op de achterzijde van Houtmarkt 7. De gebouwdelen, die in 1928 en 1935 zijn opgetrokken, hebben overeenkomstige vormen met de bouwdelen die hier tot die tijd stonden. Deze voorgangers zijn in de zeventiende eeuw gebouwd. Muurwerk hiervan is zeer vermoedelijk nog aanwezig in de noordgevel van beide bouwdelen.

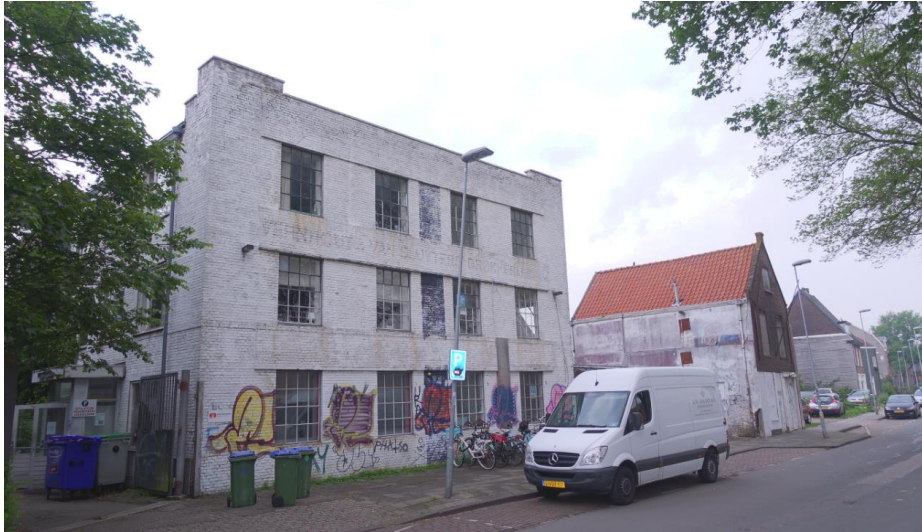
De voorgevel aan de Oostvest.

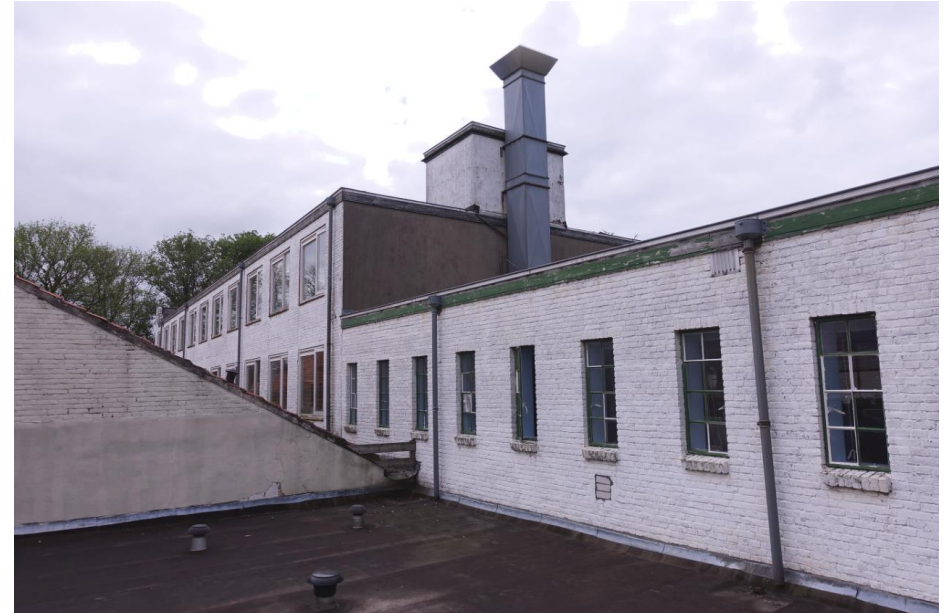
Zicht op de noordgevel met de aansluiting van het hogere vooste deel met het lagere achterste deel. De begane grond is hier geheel overbouwd.

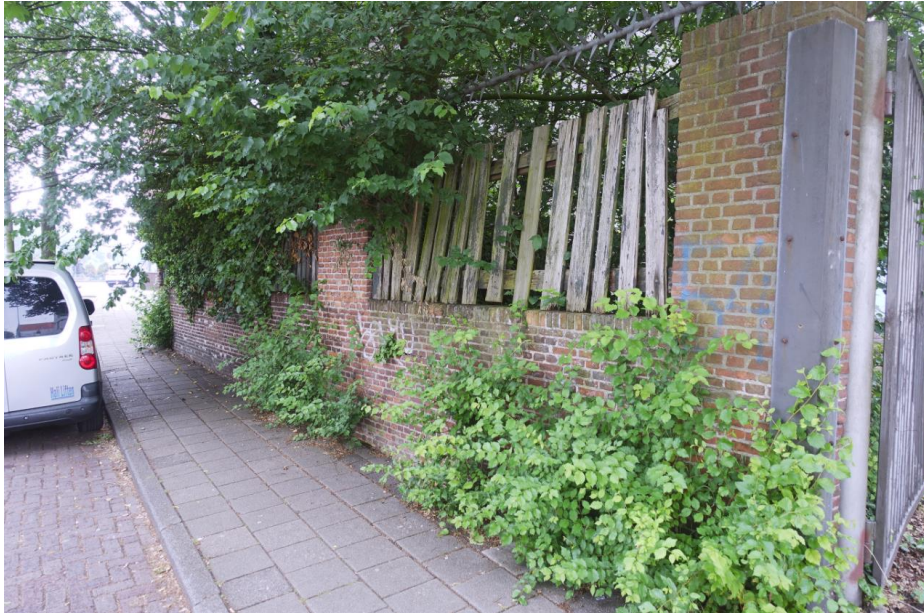
**De erfscheidingsmuur aan de Oostvest ten zuiden van het gebouw.**

Aan de zuidzijde van de voorgevel aan de Oostvest is verder nog een afsluitende erfscheidingsmuur met stalen poort aanwezig, bestaande uit een borstwering met muurdammen waartussen houten stijl- en regelwerk is opgehangen. De borstwering en muurdammen zijn van hergebruikte bakstenen. De muur is na 1928 gemaakt ter vervanging van een afgebroken bouwdeel en in 1955 deels vernieuwd. Achter de afscheiding is nog een recent aangebrachte berging van baksteen aanwezig.

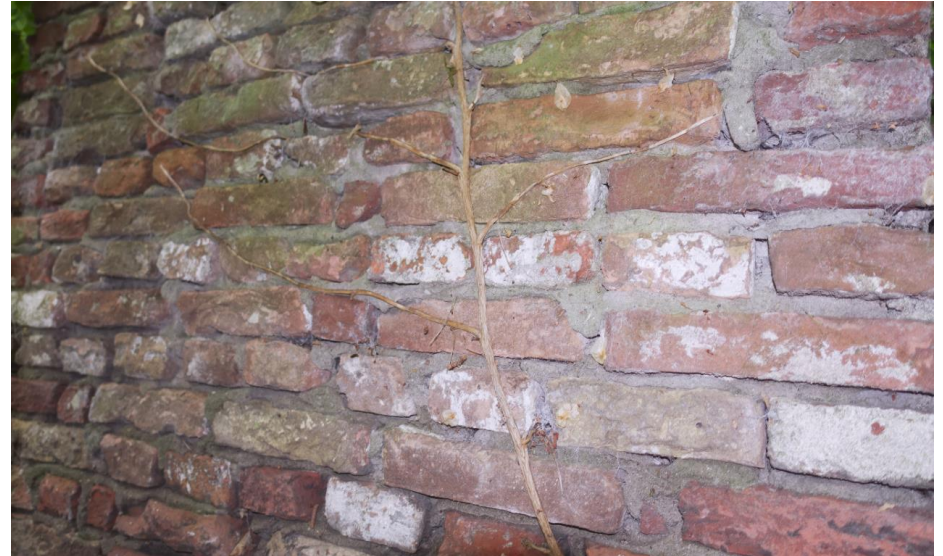
**Detail van de hergebruikte bakstenen in de erfscheidingsmuur aan de Oostvest, waarvan sommige stenen een witte afwerking hebben.**

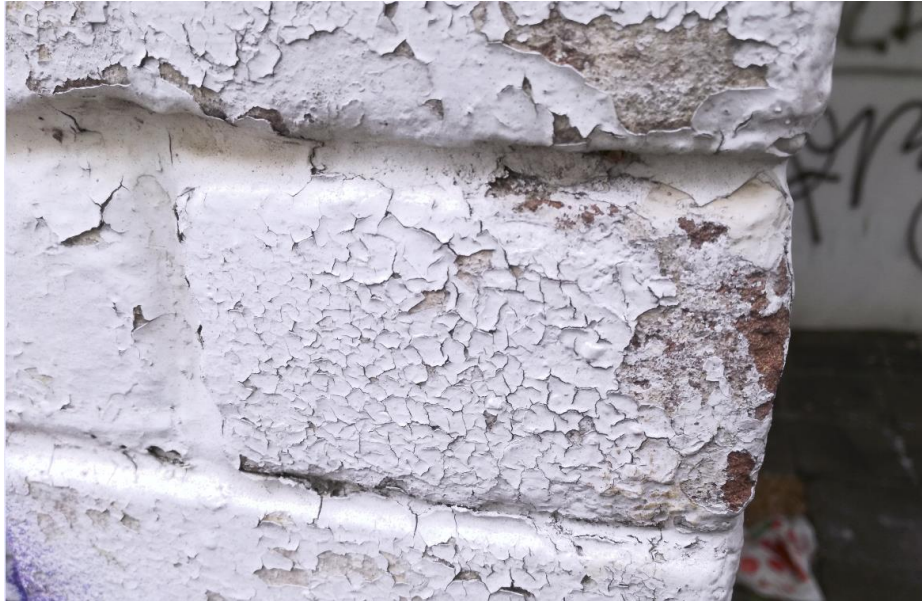
Detail van het metselwerk van de voorgevel met verschillende lagen witte verf.

De gevels van het gebouw zijn opgetrokken in kruisverband met een roodkleurige baksteen. De gevels zijn vervolgens afgewerkt met een witte verflaag. Dit is in lijn met de afgebroken gebouwen op het terrein, die ook veelal een witte afwerking hebben gehad.

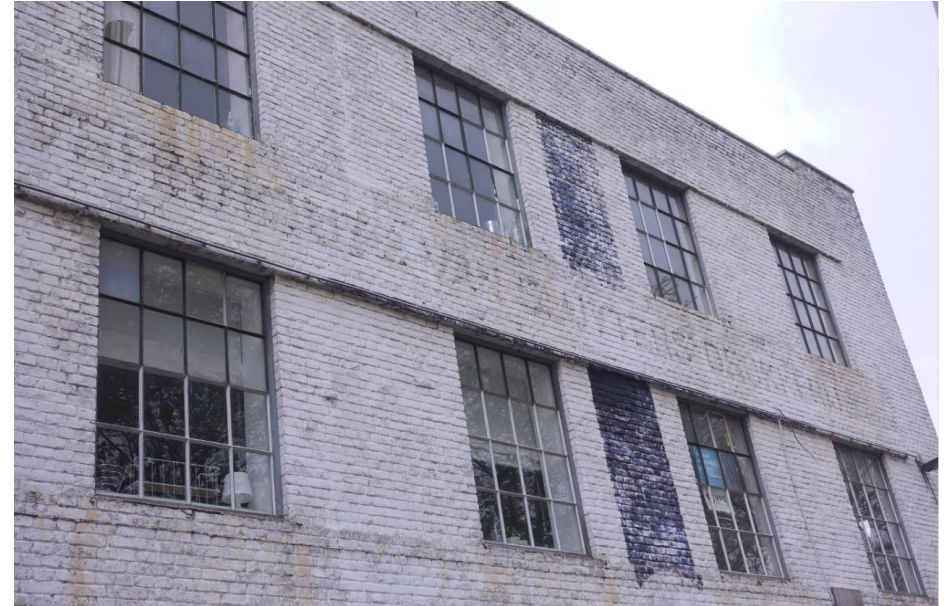
Zicht op de voorgevel met in het middelste vlak vaag de tekst **VERNHOUT & VAN SLUYTERS DRUKKERIJ** zichtbaar.

De voorgevel uit 1928 heeft vier vensterassen en wordt horizontaal opgedeeld door naar voren gelegen vlakken onder de vensters. Ook aan de bovenzijde van de gevel is een dergelijk vlak aanwezig. Op het vlak onder de vensters op de tweede verdieping is vaag nog in zwarte verf de tekst **VERNHOUT & VAN SLUYTERS DRUKKERIJ** zichtbaar. De hoeken van de gevel zijn aan de bovenzijde iets hoger dan het middendeel.

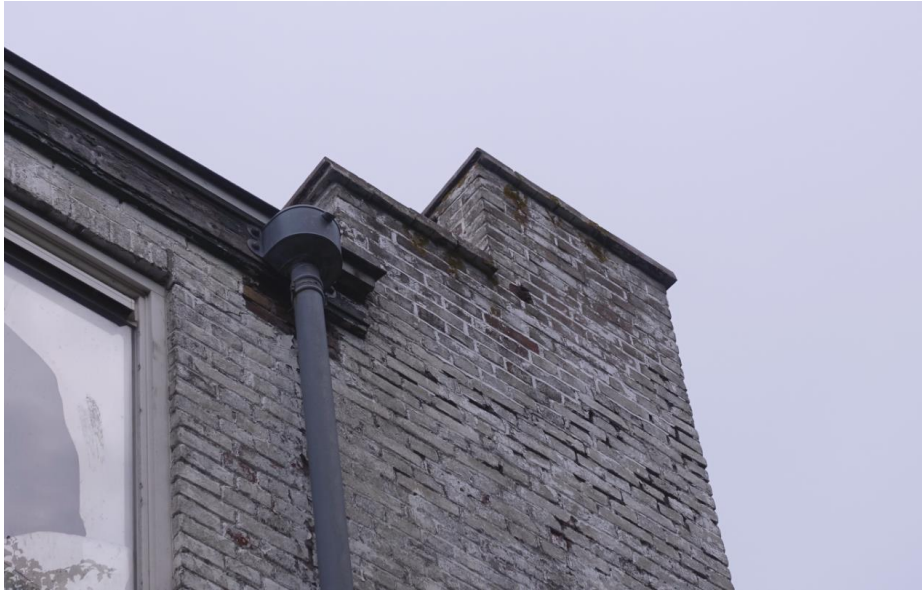
Detail van de verhoogde hoek bij de voorgevel/zuidgevel.

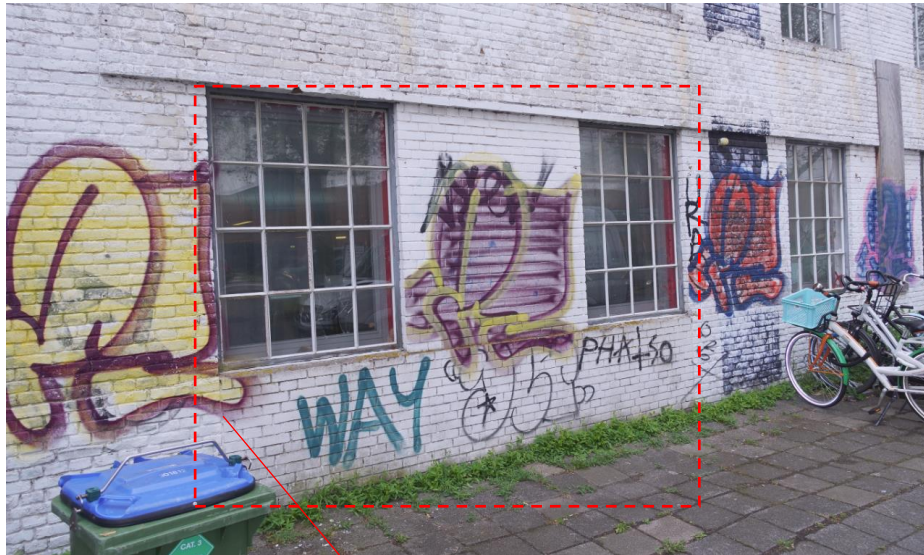
De voorgevel is op de begane grond aan de zuidzijde voorzien van nieuw metselwerk, opgemetseld met machinaal gefabriceerde bakstenen.

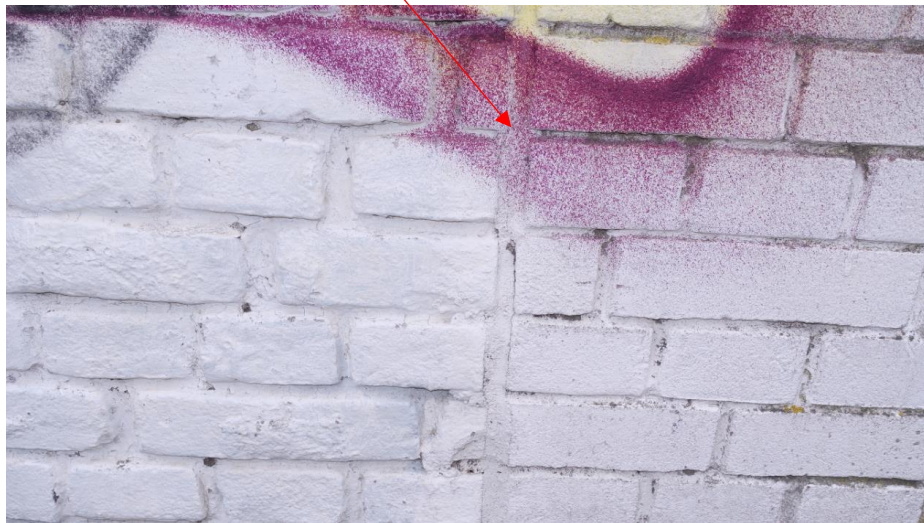
Detail van de overgang tussen oorspronkelijke bakstenen en machinale bakstenen.

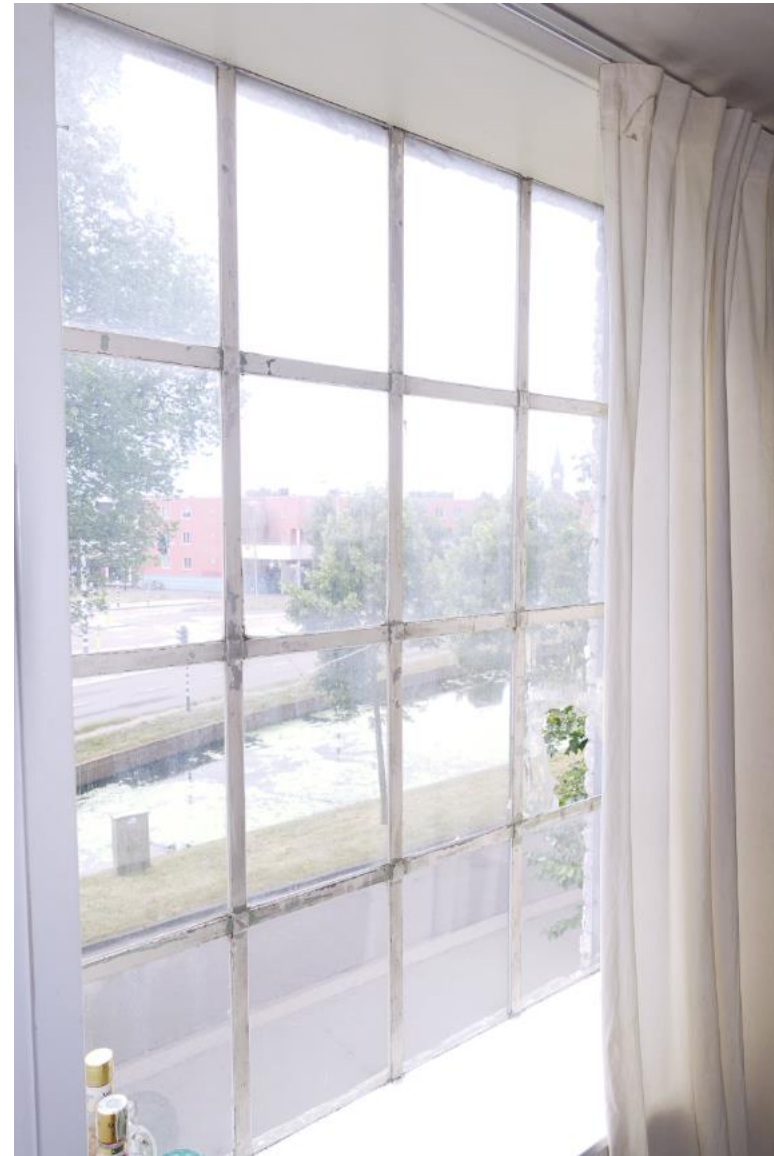
Een van de vensters in de voorgevel op de tweede verdieping met stalen vulling, gezien van binnenuit.

De vensters in de voorgevel stammen uit 1928 en hebben een rechte vorm en zijn ingezet met oorspronkelijke 16-ruits stalen ramen. De boven- en onderdorpel worden gevormd door de naar voren gelegen borstwering van de vensters. Aan de binnenzijde hebben de stalen roeden verschillende verfafwerkingen.

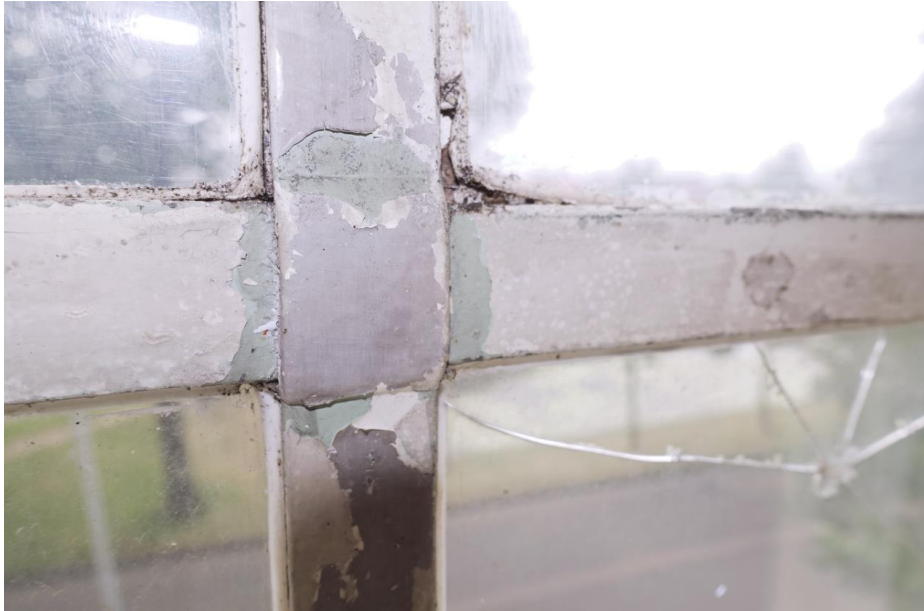
**Detail van de kruising van de stalen roede bij een van de vensters in de voorgevel. Er zijn meerdere verflagen aanwezig op de roeden.**

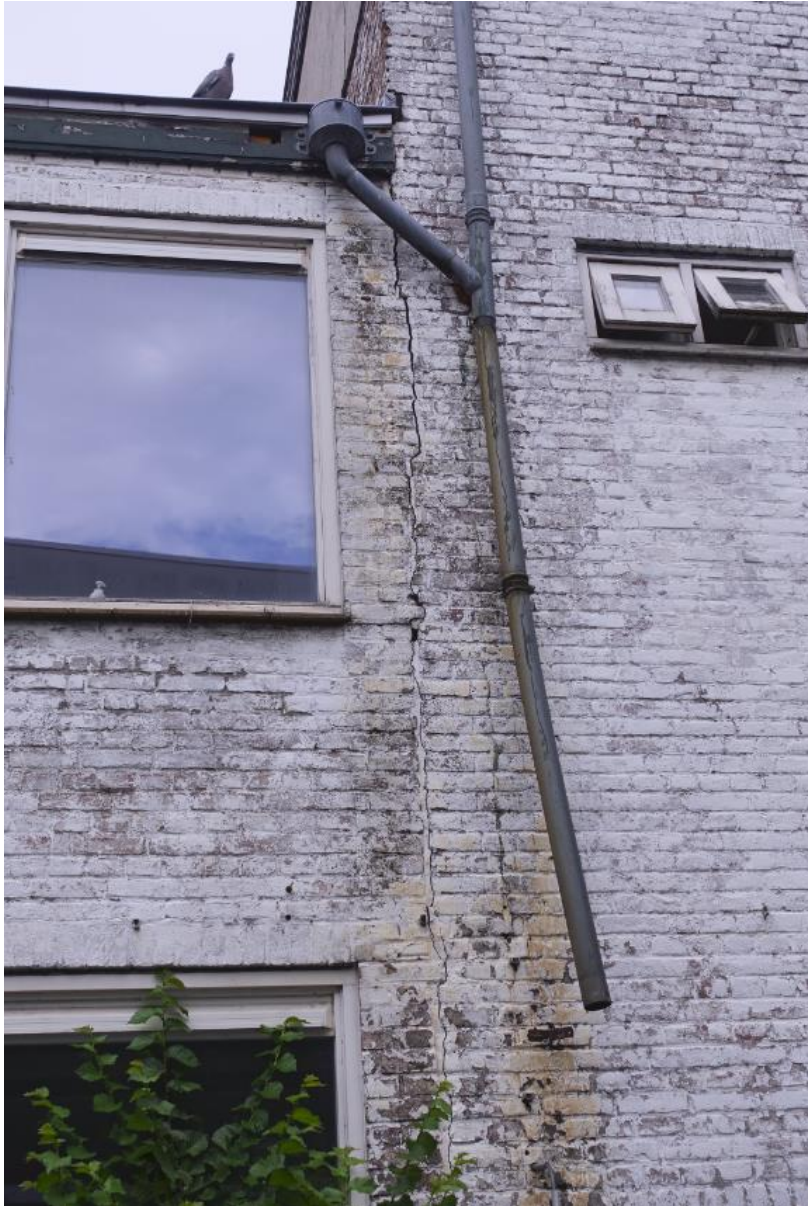
De overgang tussen het muurwerk van voorste en achterste deel is goed zichtbaar bij de bouwnaad in de zuidelijke gevel.

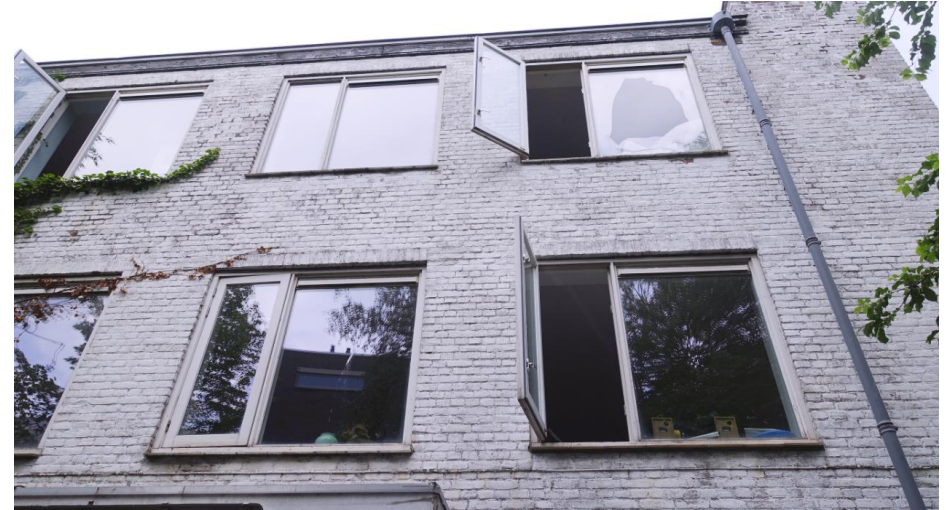
Detail van de vensters op de eerste en tweede verdieping in de zuidgevel van het voorste deel.

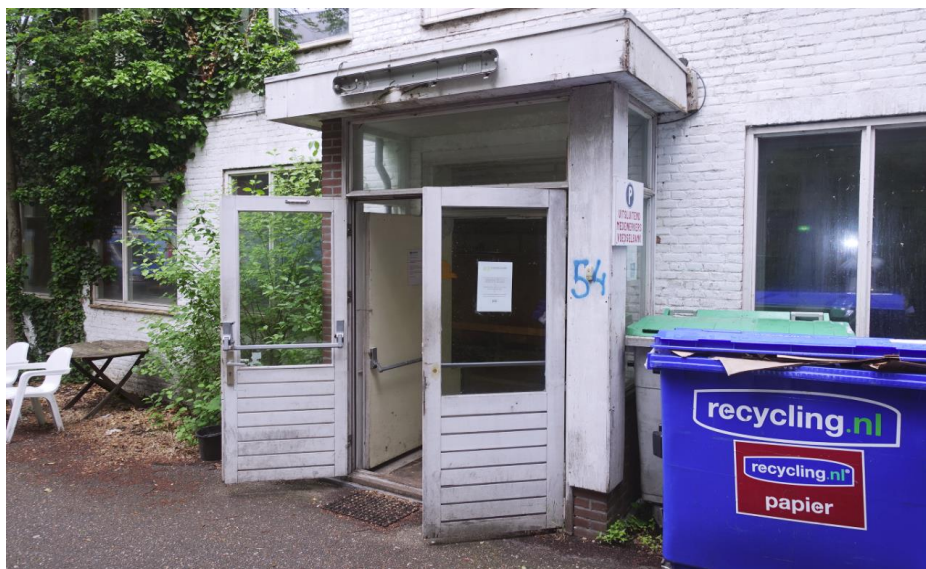
Zicht op het portaal met entree van na 1954. Het plat dak heeft een omlijsting van trespak gekregen.

Tevens zijn er in 1954 of daarna een reeks nieuwe toegangen op de begane grond in de zuidgevel gemaakt. In het voorste deel van de gevel zijn drie entrees gemaakt, waarvan de voorste twee zijn voorzien van een portaal van machinale baksteen onder een plat dak. Deze portalen zijn verstoken gebleven van witte verf als afwerking. Bij de aansluiting met het bouwdeel uit 1935 is een entree met daarboven op elke verdieping smalle horizontale vensters met dubbele ramen, allemaal stammend uit 1954.

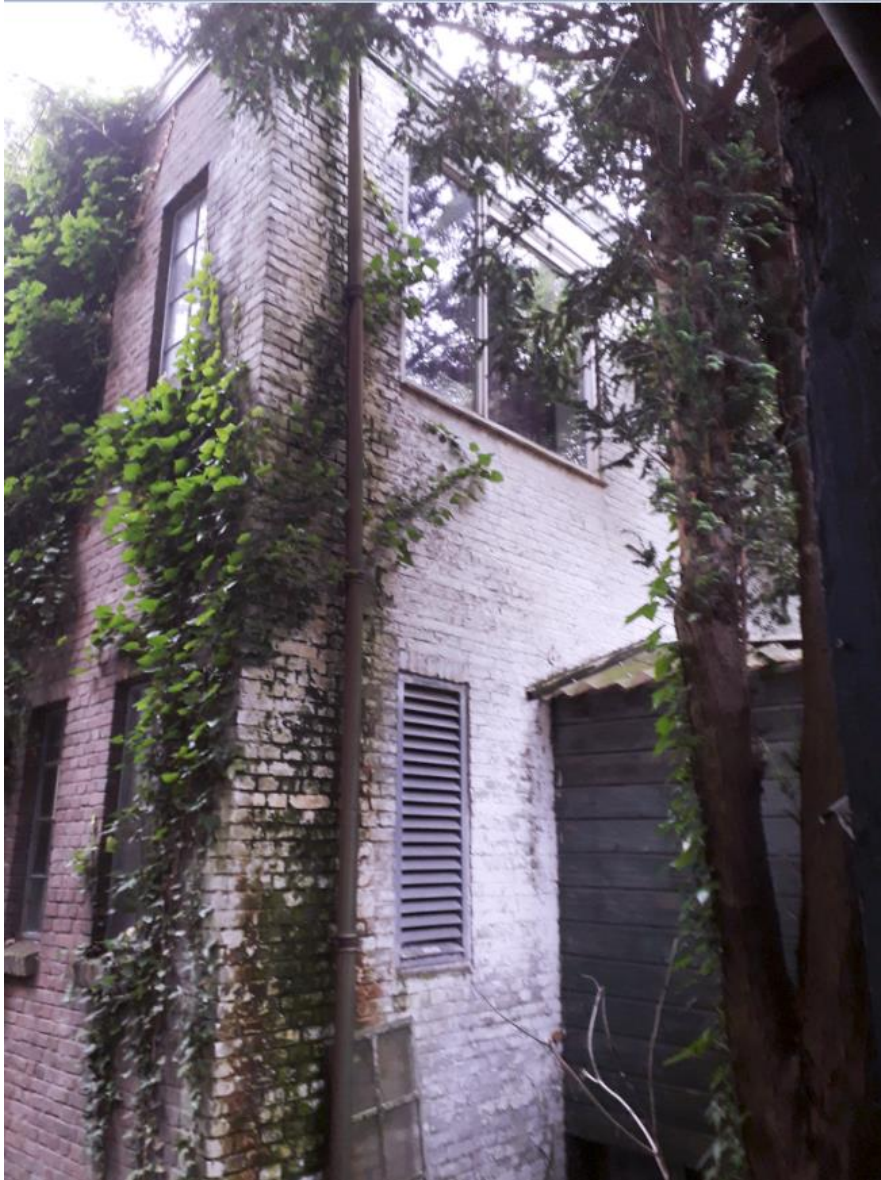
Zicht op de hoek van de zuidgevel met de achtergevel aan de binnentuin bij het achterste deel. Het venster in de zuidgevel is nog oorspronkelijk, het ventilatierooster is van een latere datum. foto: Gert-Jan Nieuwenhuis @ 2018.

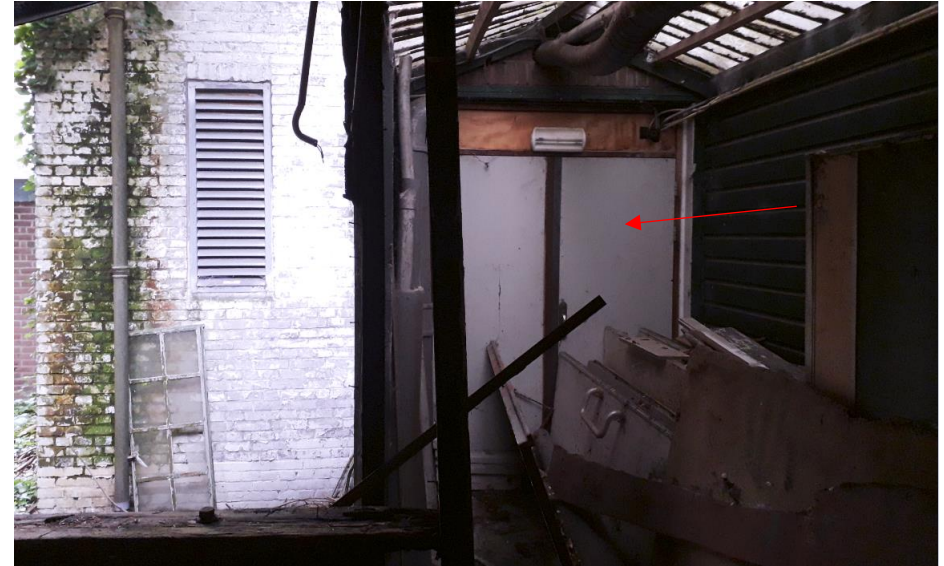
Zicht op de toegang (rode pijl) met dubbele deuren in de zuidgevel van het achterste deel. foto: Gert-Jan Nieuwenhuis @ 2018.

Het achterste deel heeft een latere entree met dubbele deuren.

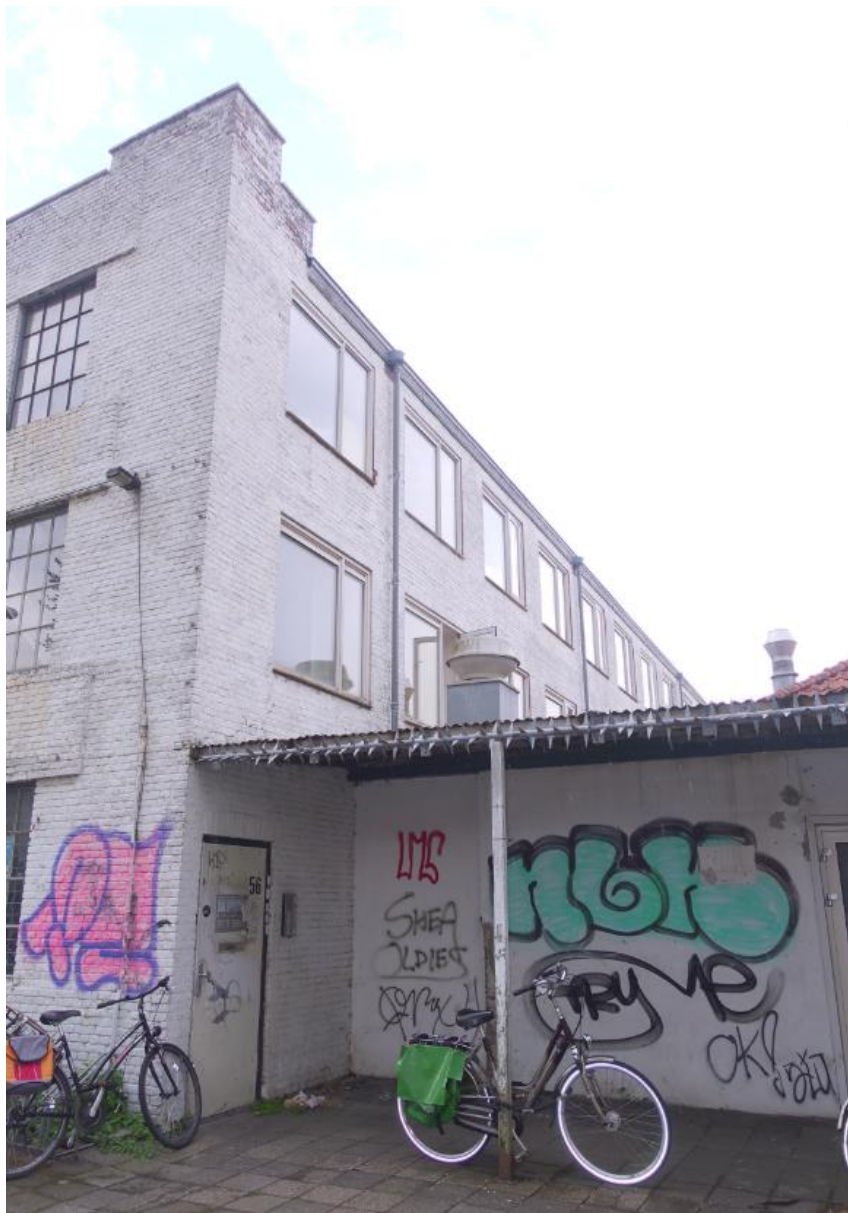
Zicht op de noordgevel bij het voorste deel, gezien vanaf de Oostvest. De entree op de begane grond is uit 1954.

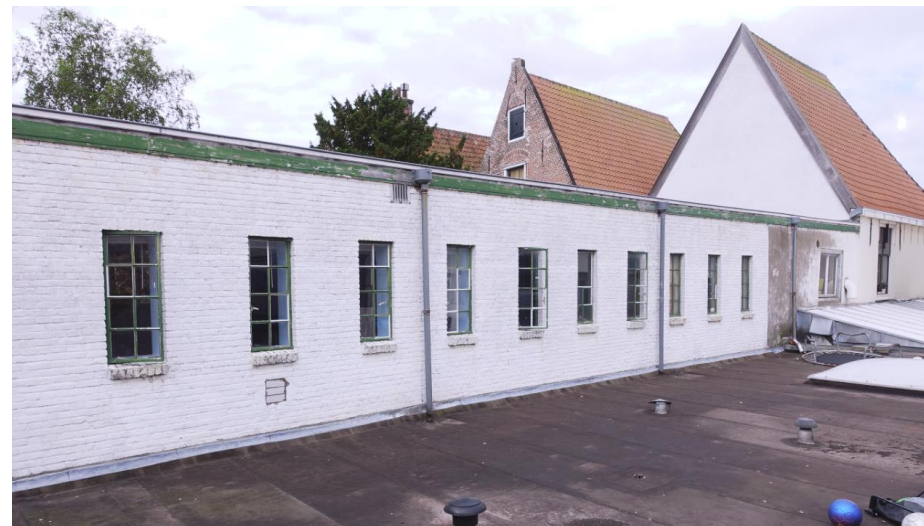
Zicht op de noordelijke zijgevel bij het bouwdeel uit 1935, gezien naar de Houtmarkt.

Het opgaande werk van de noordgevel van het voorste deel is in 1954 voorzien van nieuwe vensteropeningen. De vulling van de vensters, die in opzet hetzelfde zijn als aan de zuidzijde, bestaan uit dubbele indeling waarvan een deel kan draaien.

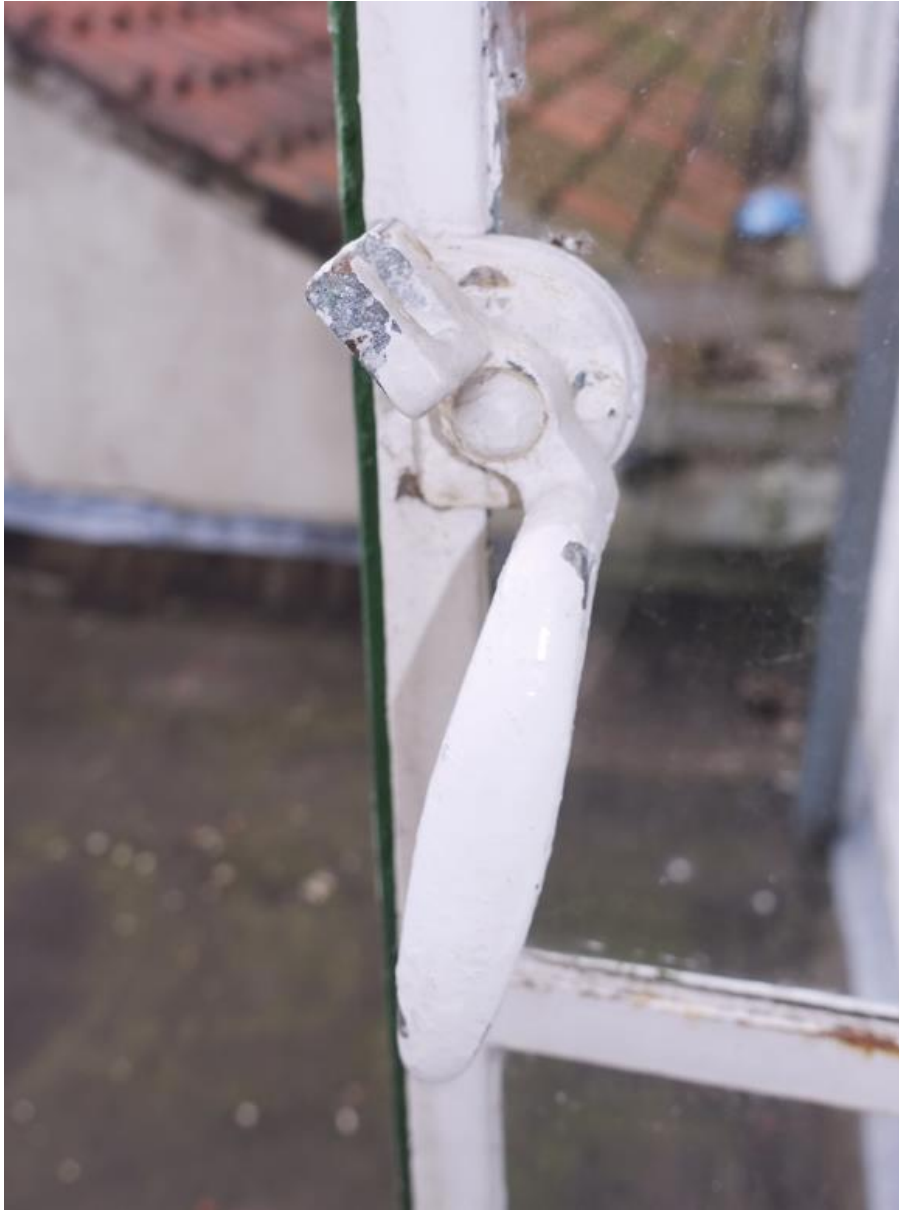
Detail van het sluitwerk bij een van de ramen uit 1935 in de noordgevel van het achterste bouwdeel.

De gevel van het bouwdeel uit 1935 heeft op de bovenste verdieping nog de oorspronkelijke vensters met vullingen, bestaande uit rechte vensters met 8-ruits stalen draairamen. De vensters hebben een opbouw van bakstenen rollaag aan de bovenzijde en een bakstenen onderdorpel. De ramen zijn uitgevoerd met het oorspronkelijke sluitwerk en hebben een olijfgroene afwerking.

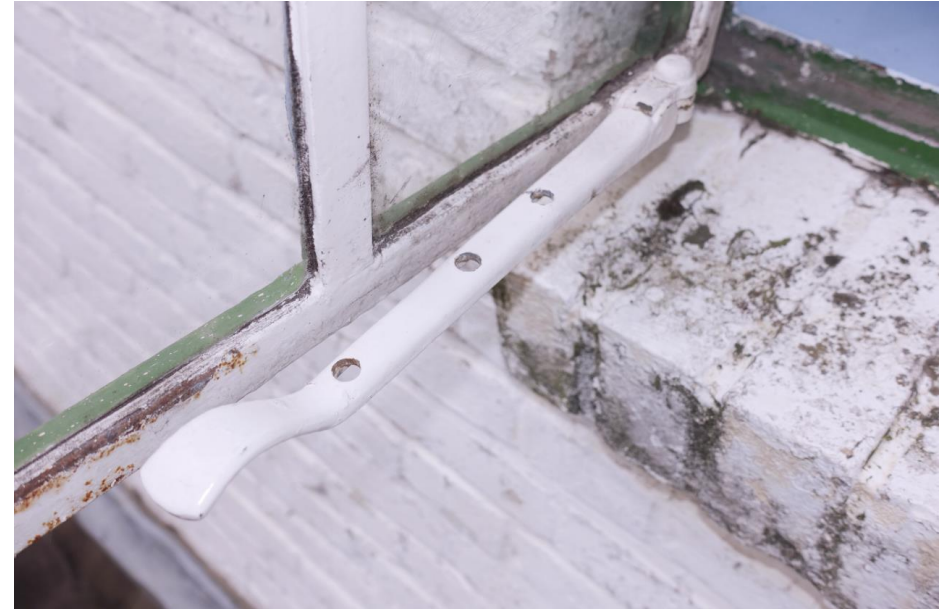
Detail van het sluitwerk bij een van de ramen uit 1935 in de noordgevel van het achterste bouwdeel.

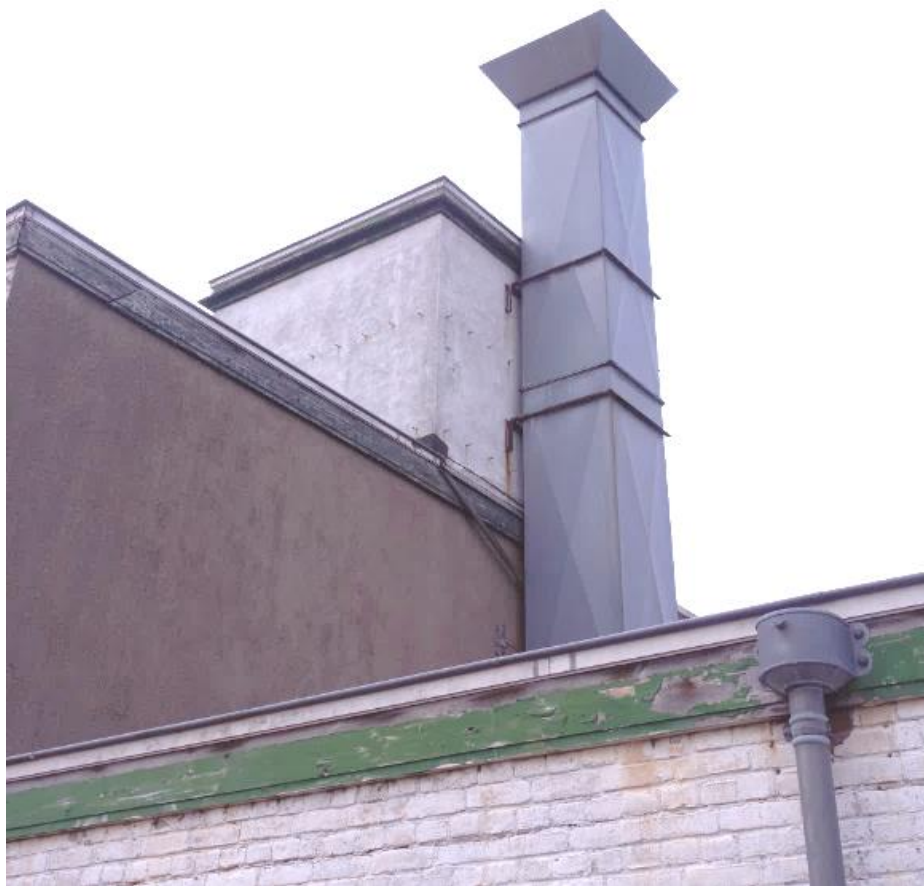
Zicht op de achtergevel van het voorste bouwdeel met de schoorsteen en liftkoker.

De achtergevel van het voorste bouwdeel is gepleisterd met een grijze raaplaag. Tegen de achtergevel steekt een hoge aluminium schoorsteen boven het plat dak uit, behorende tot de keuken op de begane grond.

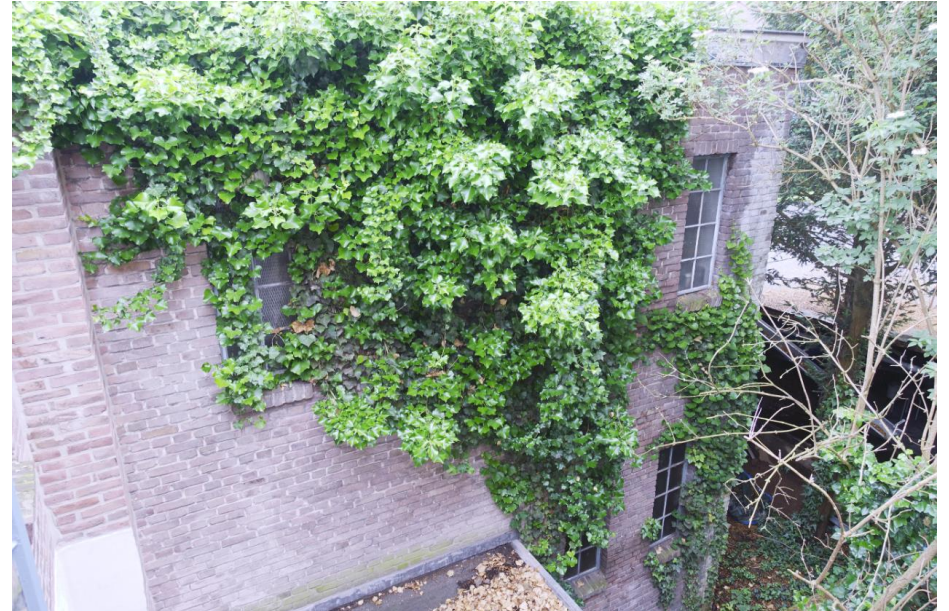
De achtergevel van het achterste deel kijkt deels uit op een binnentuin die achter Houtmarkt 7 is gelegen en bezit nog de oorspronkelijke vensters met vulling.
