# Fietsznfabriek

bestemmingsplan "Fietsznfabriek" (vastgesteld)

| <b>Bijlage 2 Bouwhistorisch onderzoek Oostvest 54-56</b> | <b>43</b> |

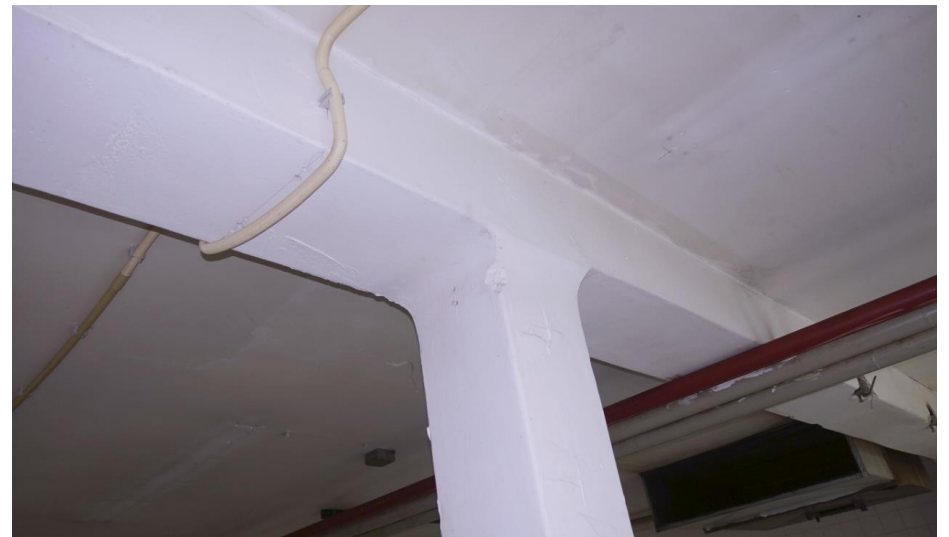
Detail van een omstucte kolom op de begane grond van het achterste bouwdeel.

De aanwezigheid van de kolommen past in de bouwtraditie van de bouwdelen die hier tot 1928 en 1935 hebben gestaan en als bierkelder in gebruik waren. Deze gebouwen hadden ook een opzet van een tweedeling door middel van de toevoeging van standvinken.

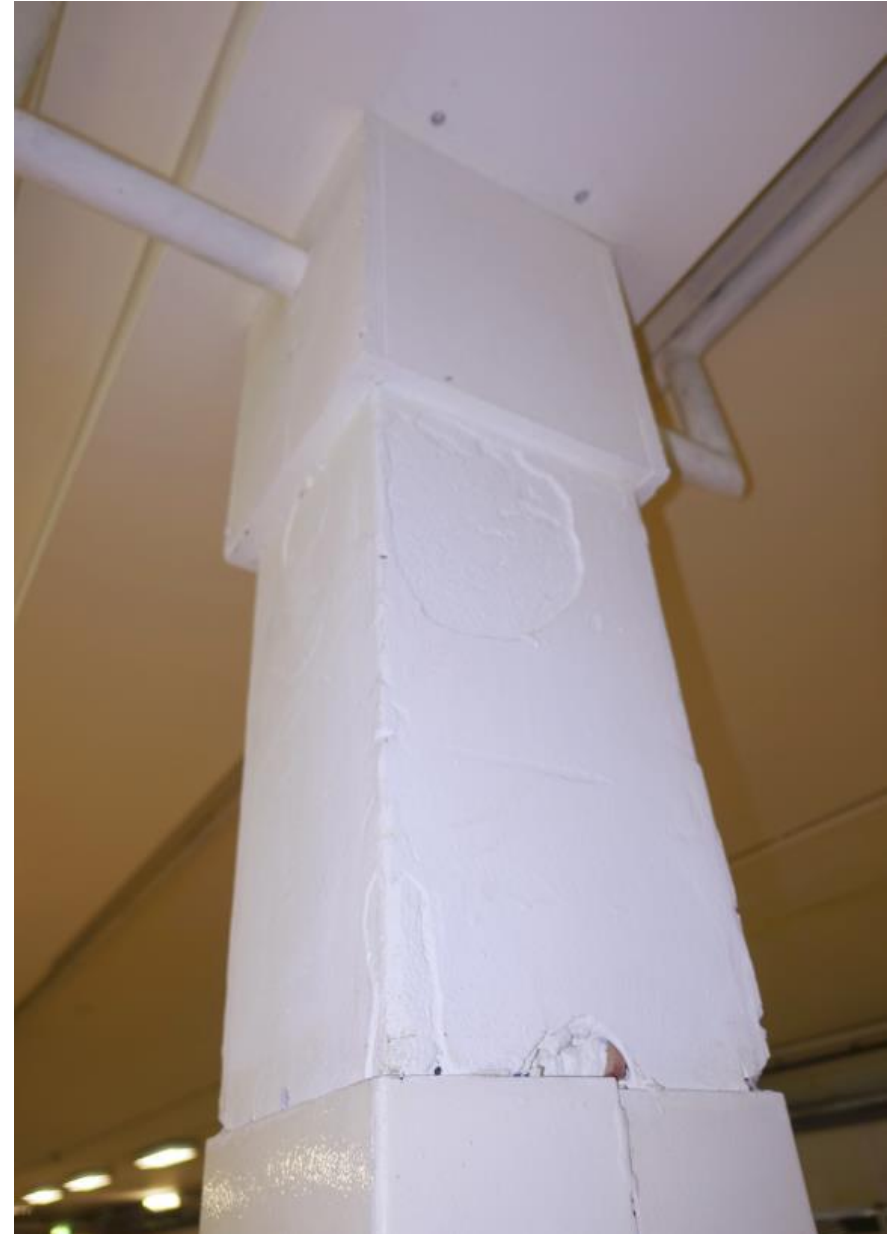
Detail van een omstucte kolom op de begane grond van het voorste bouwdeel.

De balklagen worden in het midden ondersteund door een reeks van tot de oorspronkelijke bouwphase behorende kolommen. Deze kolommen zijn gemaakt van stalen profielen en hebben een stalen onderslag. Later zijn de kolommen geheel omkleed met stucwerk.

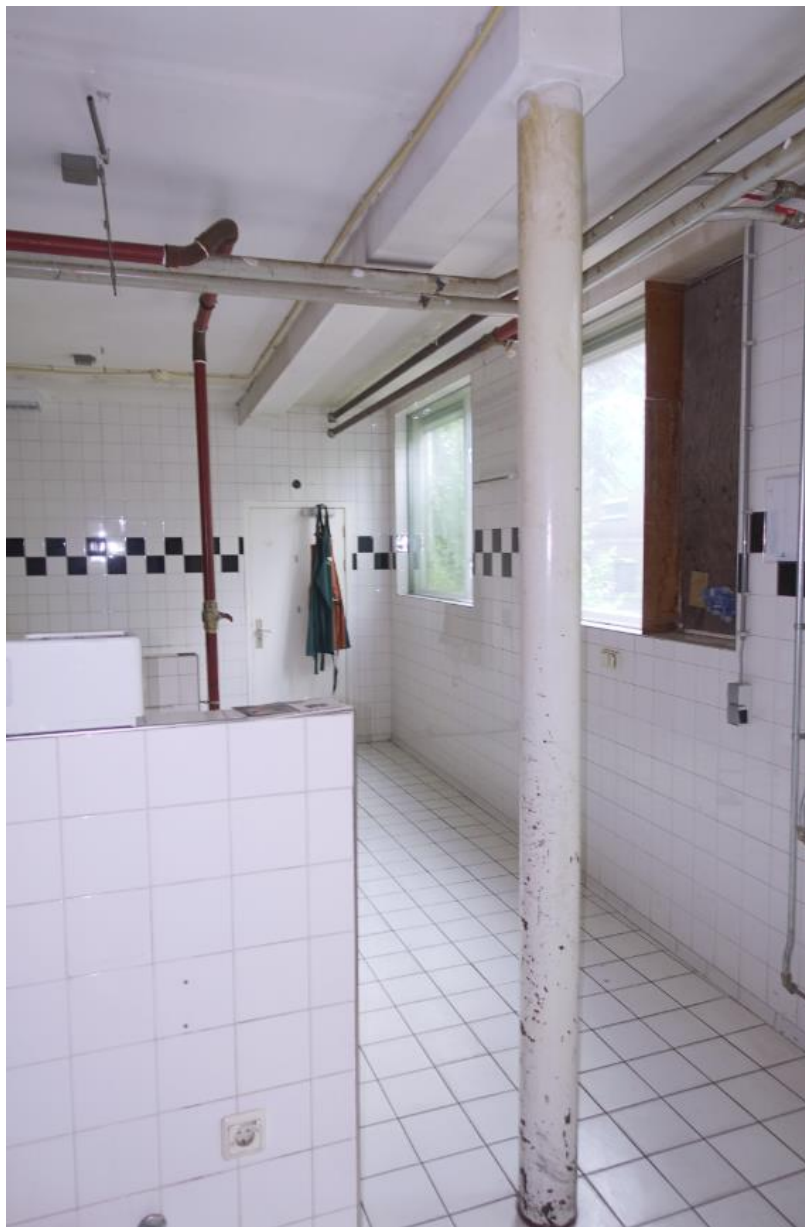
Zicht op de ondersteuning uit 1954 op de begane grond in het achterste deel.

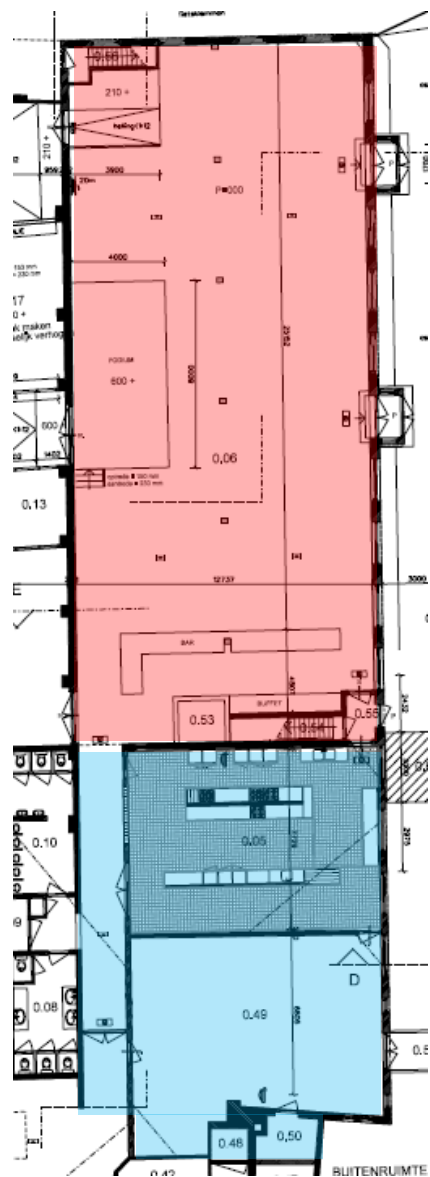
Plattegrond uit 2003 van de begane grond met daarop de huidige situatie. In het rode vlak is het voorste deel weergegeven uit 1928, het blauwe vlak geeft het bouwdeel uit 1935 aan. tek: opdrachtgever.

De indeling van de begane grond van het voorste bouwdeel uit 1928 is ongedeeeld. Aan de voorzijde bij de hoek met de voorgevel en noordelijke zijgevel is recentelijk een kantoortje gemaakt met houten wanden. Naast dit kantoor is in de noordgevel een doorgang met deur naar de ruimte die in 1954 overkapt is.

De begane grond van het achterste bouwdeel is van oorsprong ongedeeld maar is in de huidige situatie opgedeeld in twee ruimtes, die vanuit de gang kunnen worden betreden. De voorste ruimte is aan het einde van de twintigste eeuw ingericht als keuken. Daarachter is een ongedeelde ruimte aanwezig.

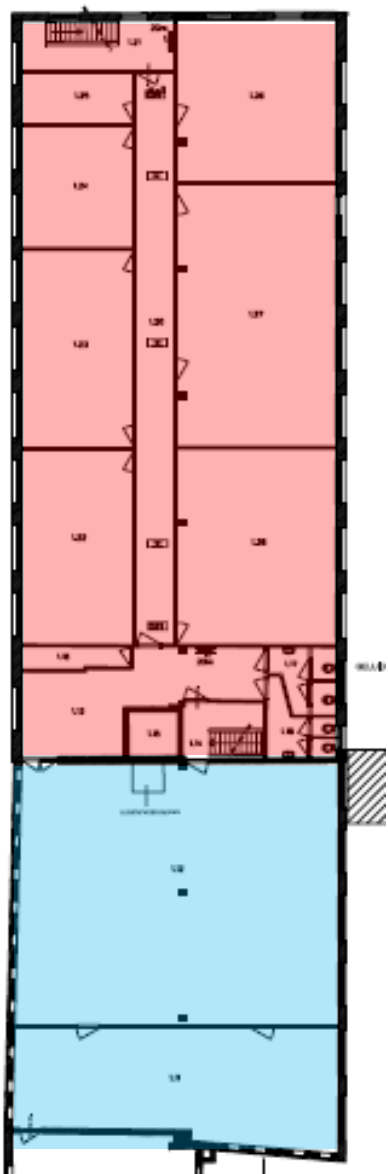
Plattegrond uit 2003 van de eerste verdieping met daarop de huidige situatie. In het rode vlak is het voorste deel weergegeven uit 1928, het blauwe vlak geeft het bouwdeel uit 1935 aan. tek: opdrachtgever.

De eerste verdieping van het voorste bouwdeel kan worden bereikt via de trapopgang uit 1954 tegen de voorgevel. Aansluitend op de opgang is aan het begin van deze eeuw de verdieping met systeemwanden opgedeeld in een middengang met links en rechts daarvan verschillende ruimtes. Aan de achterzijde sluit de gang aan op een overloop met trapopgang en toiletten uit 1954 tegen de zuidelijke gevel.

Vanuit de overloop zijn twee ruimtes in het achterste bouwdeel bereikbaar. De grote voorste ruimte wordt van een smallere achterste ruimte gescheiden door een gipswand van na 1954. De achterste ruimte staat in verbinding met de aansluitende bebouwing aan de Houtmarkt 7.

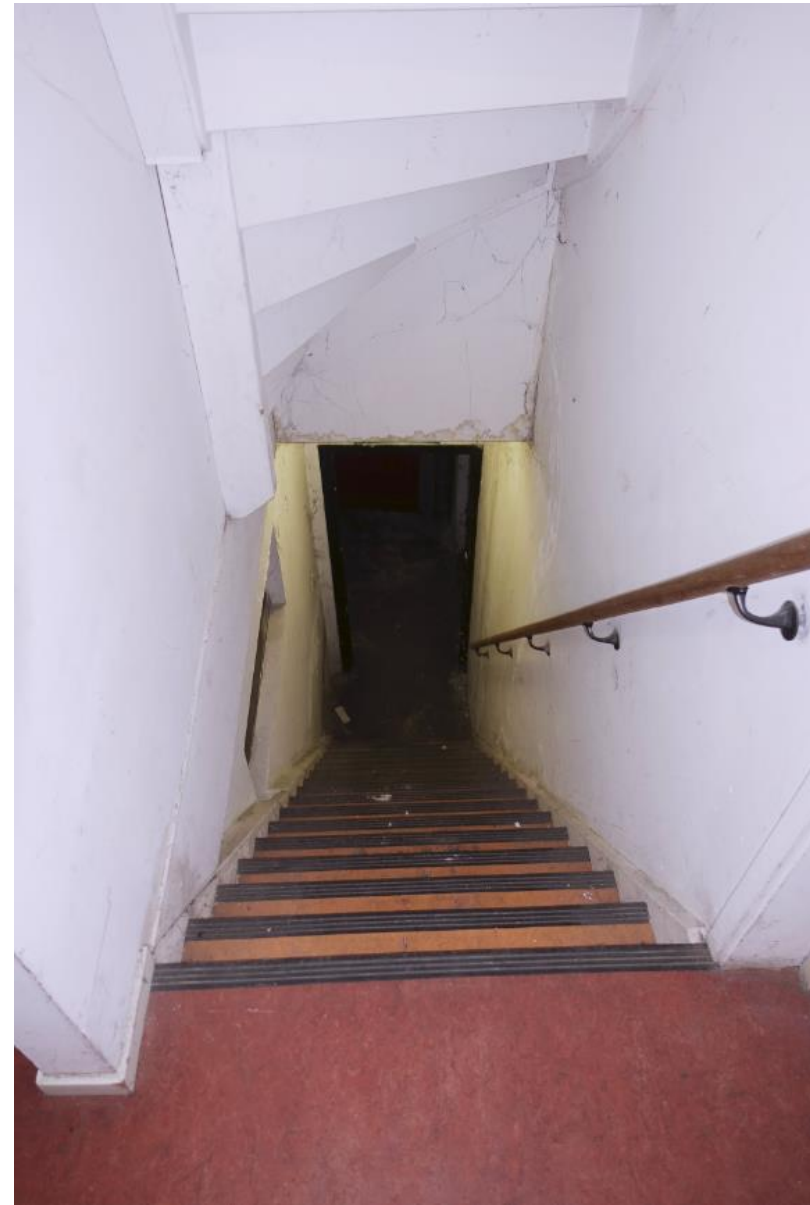
De overloop tussen het voorste en achterste deel in met de trapopgang uit 1954.

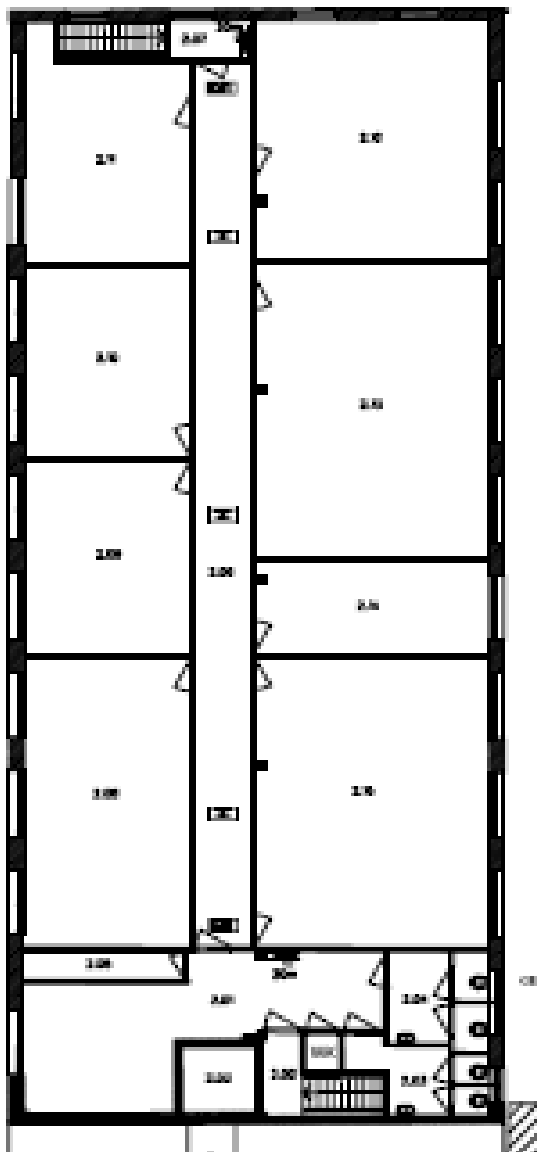
Plattegrond uit 2003 van de tweede verdieping met daarop de huidige situatie.  
tek: opdrachtgever.

Via de trapopgang tegen de voorgevel kan de tweede verdieping van het voorste deel worden betreden. Deze kent eenzelfde indeling als op de eerste verdieping, waarbij met systeemwanden een middengang is gecreëerd met links en rechts daarvan verschillende ruimtes.

Aan de achterzijde is de trapopgang naar de onderliggende verdieping en zijn enkele toiletruimtes. De indeling van de toiletten stammen deels uit 1954, herkenbaar aan het bijbehorende toiletraam uit die bouwphase.

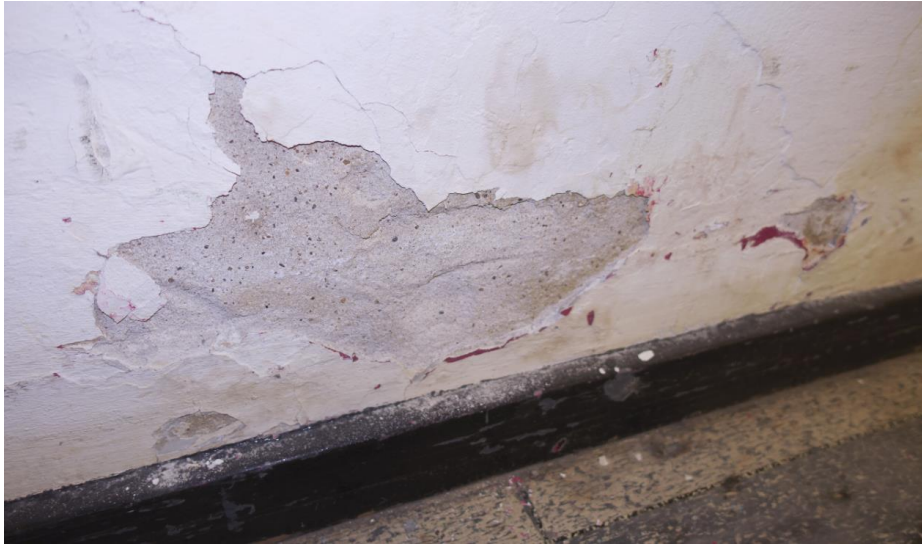
De noordgevel heeft aan de binnenzijde nog de oude verflagen achter het huidige pleisterwerk.

Er zijn weinig oorspronkelijke afwerkingen aangetroffen op de begane grond. Het gebouw aan de Oostvest is gebouwd als pakhuis voor kaas en kent van oorsprong een sobere afwerking. In de huidige vorm zijn de afwerkingen hier dan ook van na 1954, bestaande uit een linoleum vloer, gepleisterde of met voorzetwanden betimmerde wanden en verlaagde plafonds van houten plaatmateriaal. Bij de noordgevel zijn nog wel oudere verflagen aanwezig onder de huidige pleisterlaag.

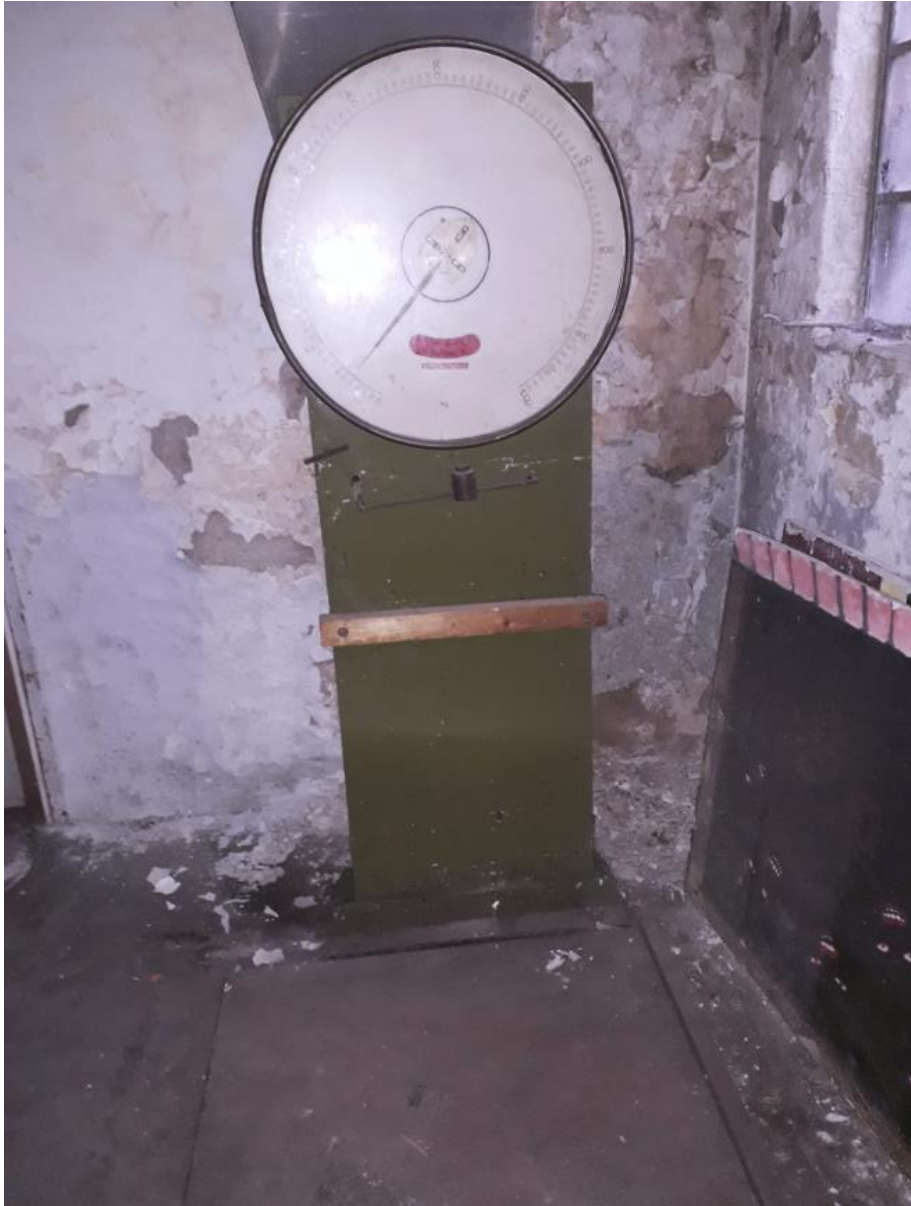
Zicht op de weegschaal tegen de zuidgevel op de begane grond in het achterste deel. foto: Gert-Jan Nieuwenhuis @ 2018.

De achterste ruimte heeft weinig afwerkingen. Wel is hier nog een oude weegschaal aanwezig. Deze vloerweegschaal zou kunnen horen uit de bouwtijd.

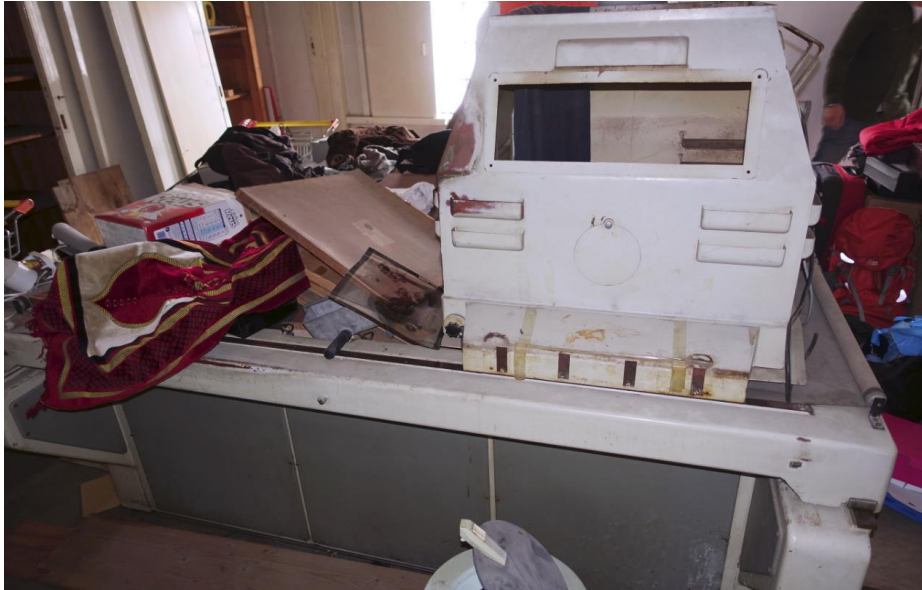
Zicht op de Repetex drukmachine gebouwd tijdens de drukkerijperiode op de verdieping in de verbindende ruimte tussen Oostvest 54-56 en Houtmarkt 7.

Tevens zijn er in deze ruimte ook nog verschillende machines aanwezig die stammen uit de periode van de drukkerij. De grootste machine staat centraal in de ruimte en is een kopieermachine van het merk Repetex. Deze machine is bijzonder zeldzaam te noemen en ontworpen door de toenmalige eigenaar van de drukkerij Vernhout & Van Sluyters.<sup>8</sup> Verder is er in deze ruimte ook nog meubilair uit de drukkerijperiode aanwezig in de vorm van een losse wandkast en kleinere machinerie.

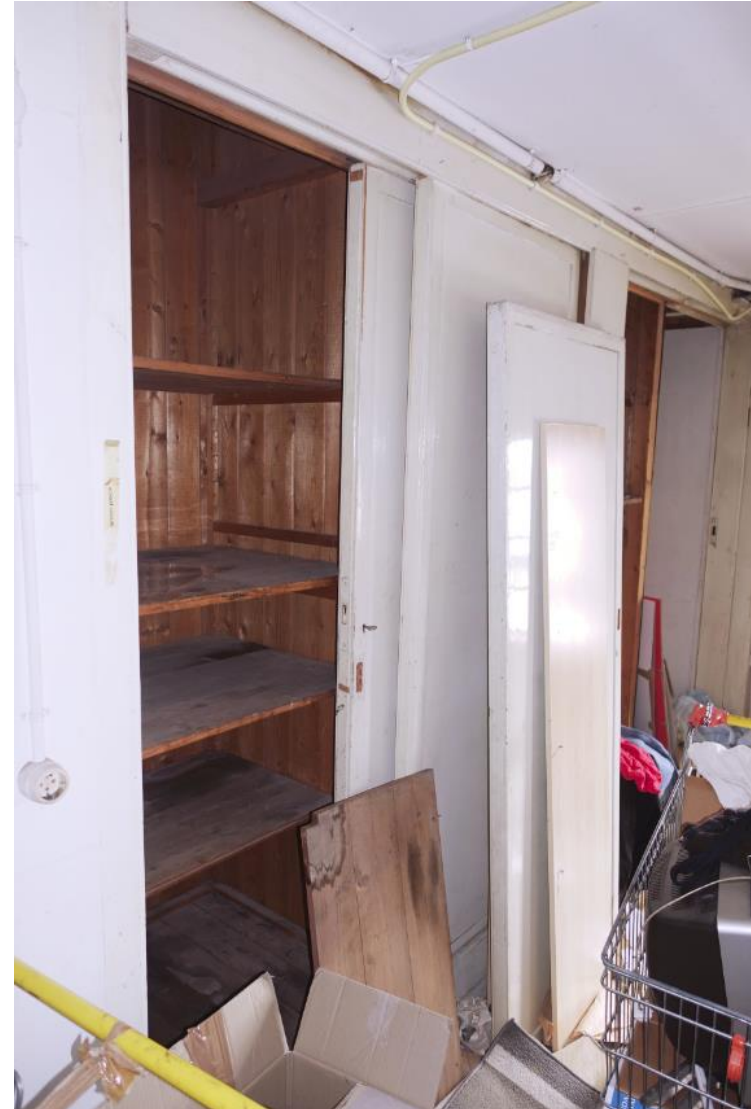
Detail van de schuifdeuren in de kastenwand op de verdieping van de verbindende ruimte tussen Oostvest 54-56 en Houtmarkt 7.

Aan de achterzijde van het achterste deel is de aansluiting gemaakt met de bebouwing aan Houtmarkt 7 via een verbindende ruimte. In deze ruimte, die lijkt te behoren tot de bouwfase van 1935, is een oude kastenwand aanwezig. Deze met schuifdeuren afgesloten kastenwand heeft een vurenhouten betimmering aan de binnenzijde.

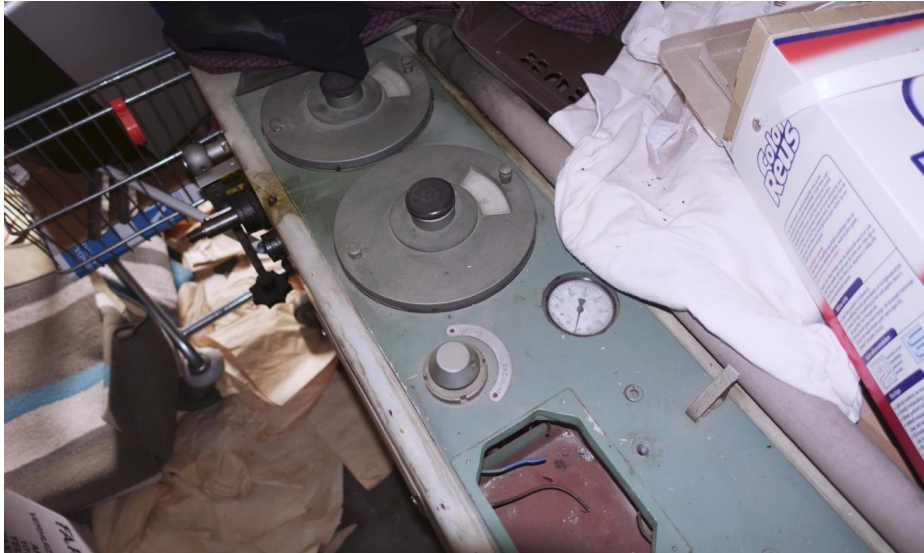
Bedieningspaneel van de Repetex kopieermachine op de verdieping in de verbindende ruimte tussen Oostvest 54-56 en Houtmarkt 7.

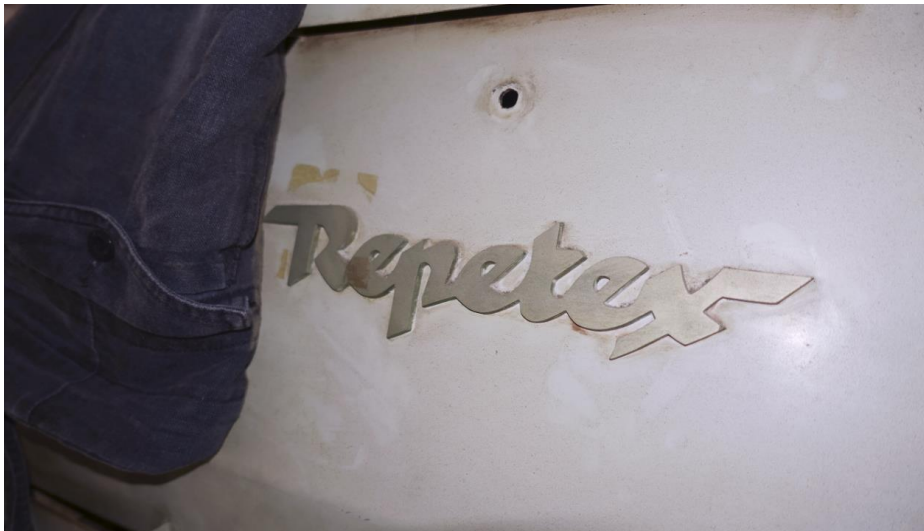
Detail van de Repetex kopieermachine op de verdieping in de verbindende ruimte tussen Oostvest 54-56 en Houtmarkt 7.

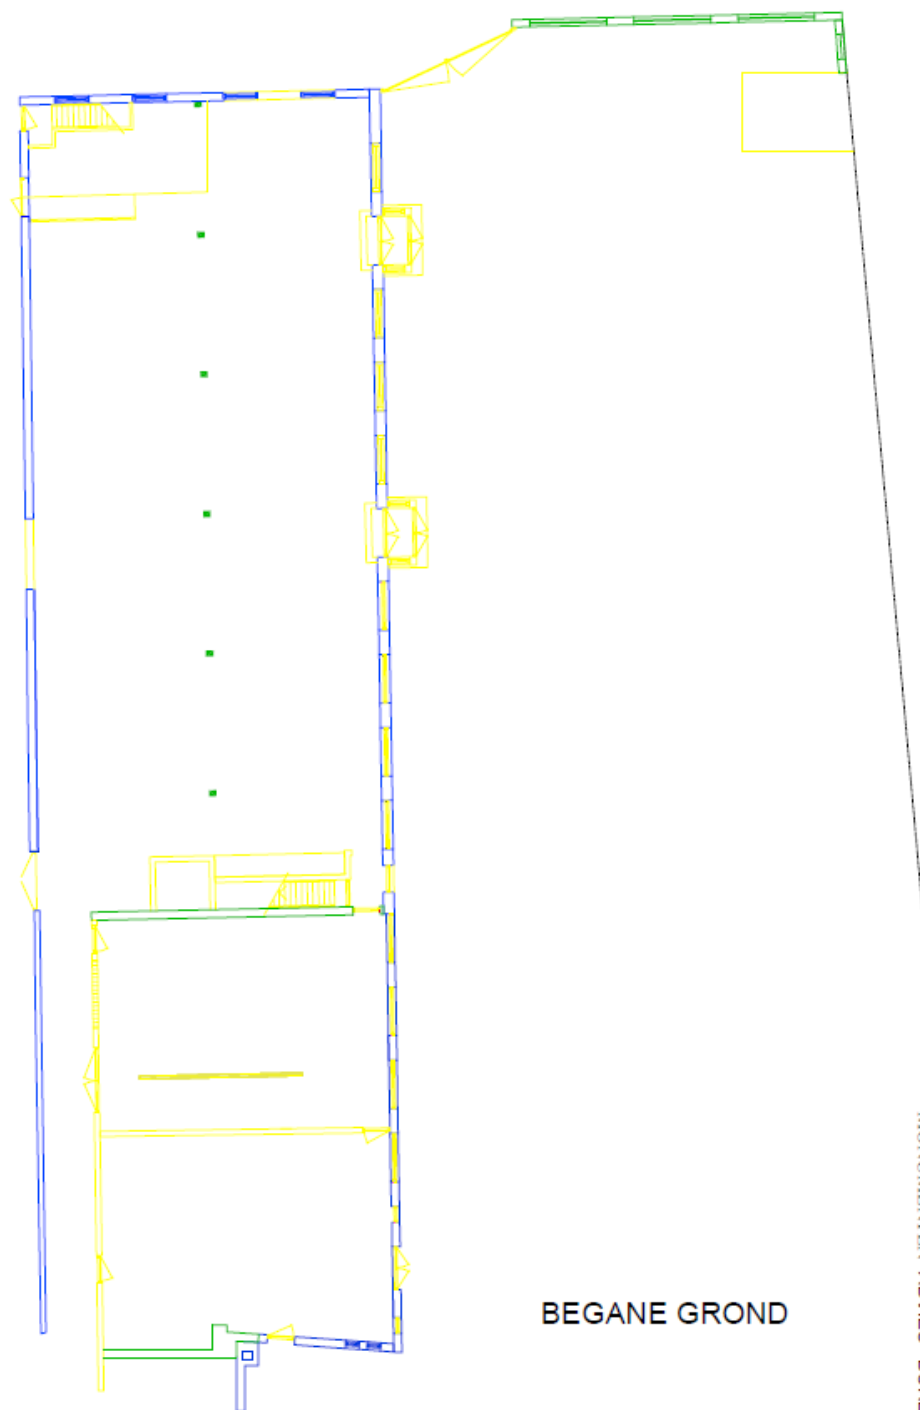
BEGANE GROND

De volgende waarderingsplattegronden zijn gemaakt op basis van de beschikbare inmeting bestaande situatie uit 2003, aangeleverd door gemeente Haarlem.

OOSTVEST 54-56  
Bouwhistorisch onderzoek  
Waarden

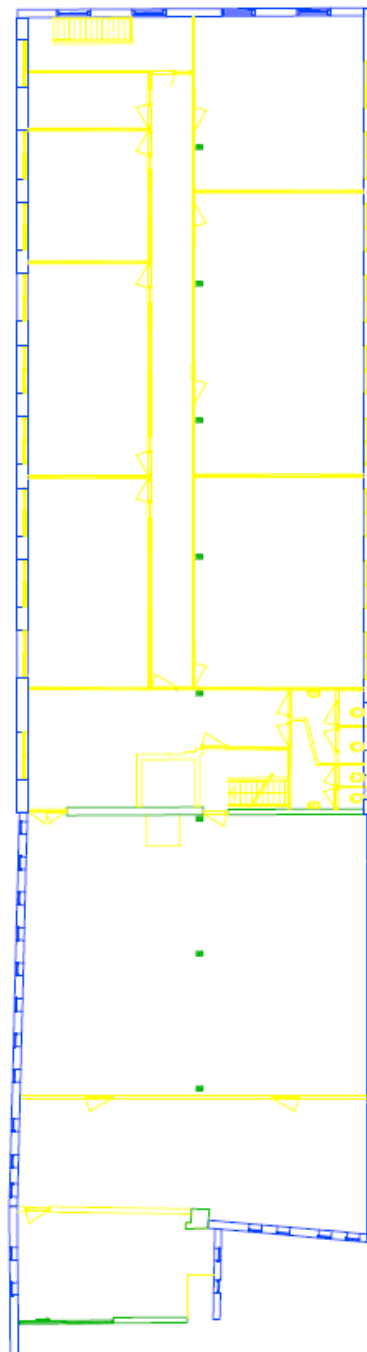
EERSTE VERDIEPING

OOSTVEST 54-56  
Bouwhistorisch onderzoek  
Waarden

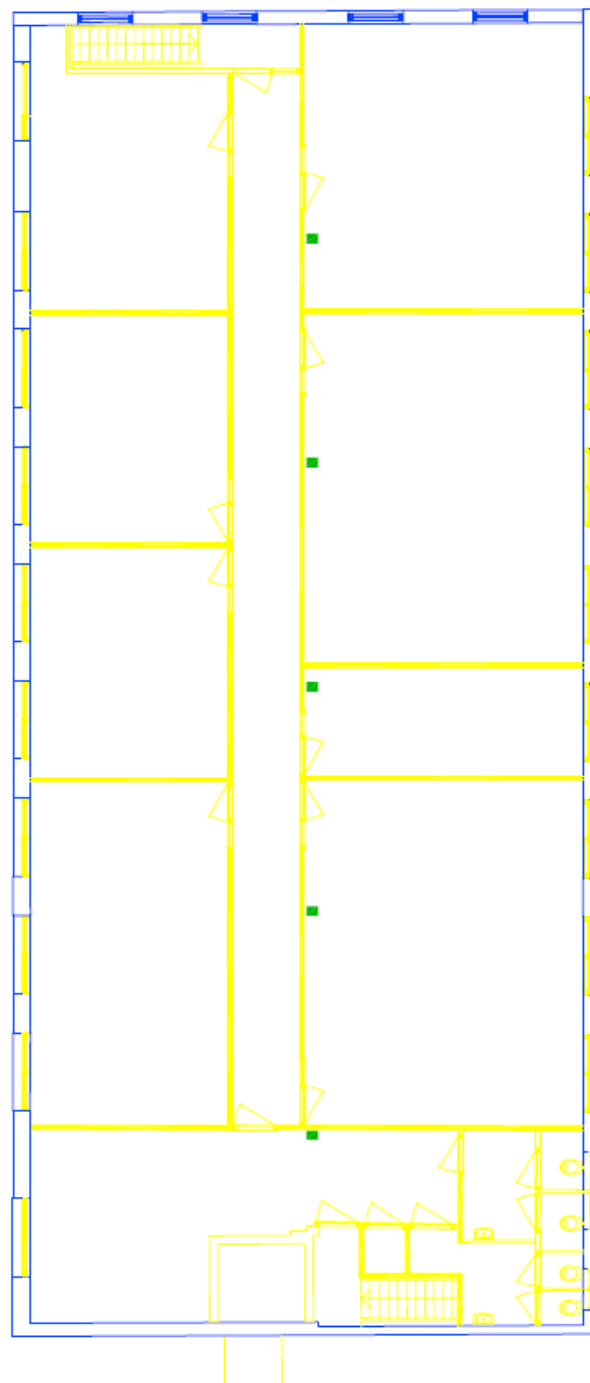
TWEEDE VERDIEPING

OOSTVEST 54-56  
Bouwhistorisch onderzoek  
Waarden

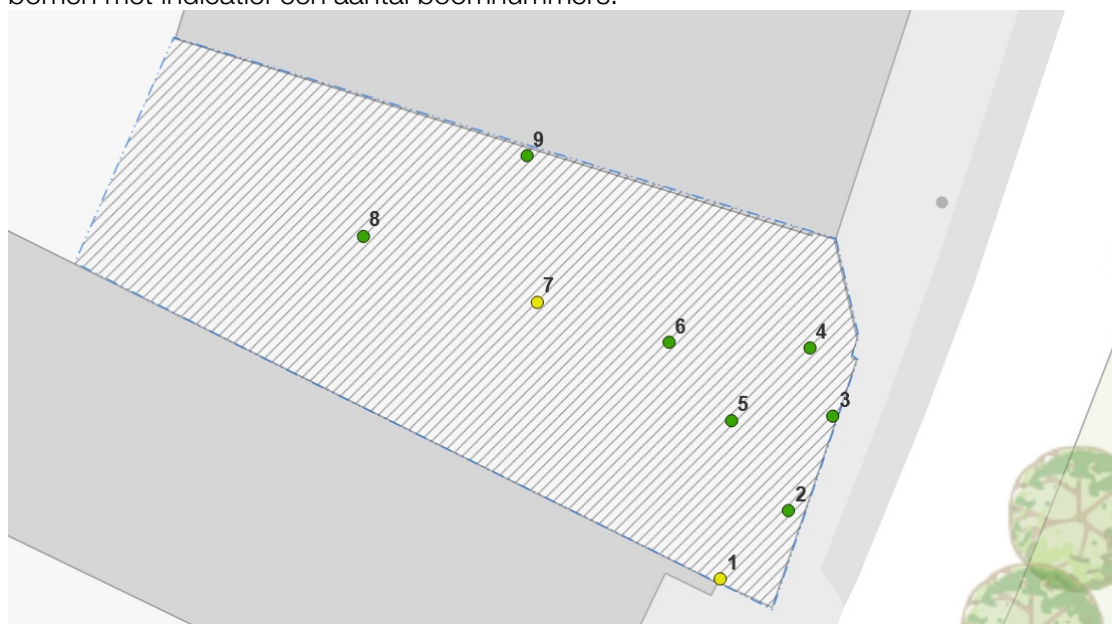
Figuur 1 is een overzicht van de locatie van de kavel Oostvest 54-56 met als bolletjes weergegeven de bomen met indicatief een aantal boomnummers.

Figuur 1: Overzicht van kavel Oostvest 54-56 met bomen 1 t/m 9.

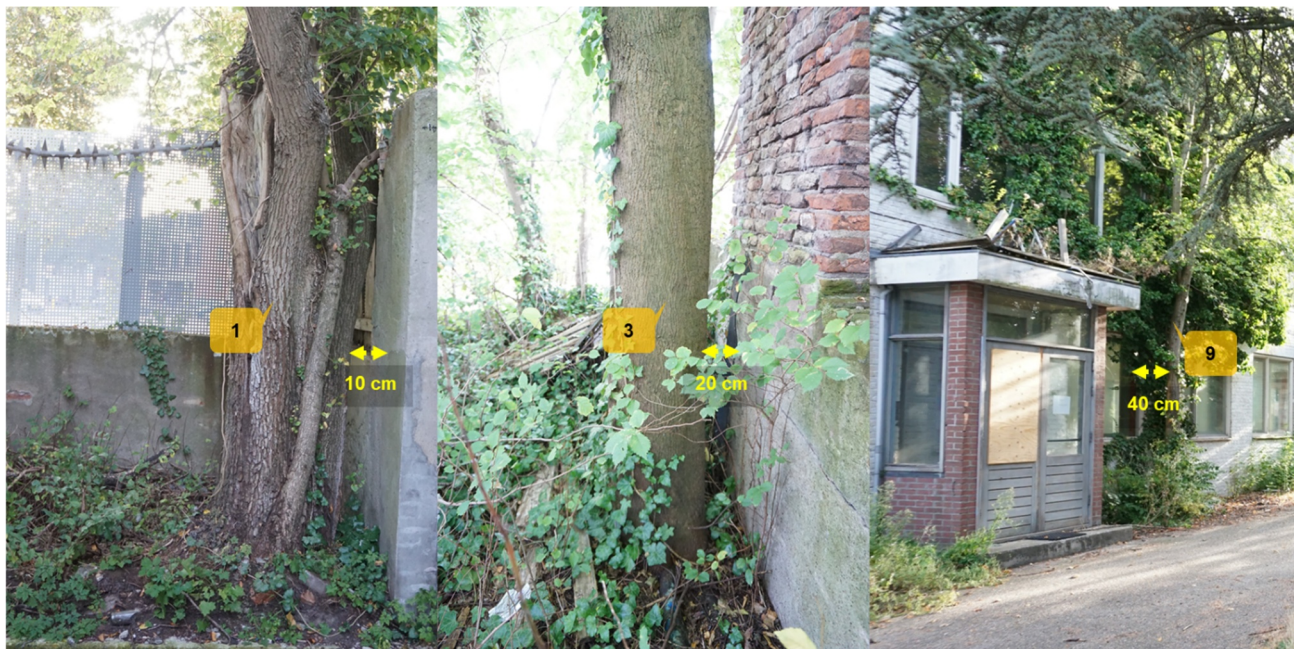
- Boomnummer 1, 2, 3 en 9 staan nabij obstakels (Foto 4). Bij boomnummer 1 staat de stam op circa 10 cm afstand vanaf een gevel van een gebouw. De stam van boomnummer 9 staat op circa 40 cm afstand vanaf een gevel die aangemerkt is als bouwkundig erfgoed. Voor boomnummer 1 en 9 geldt een takvrije zone die tenminste 1 tot 2 m moet zijn ten opzichte van de gevel (art. 8.32). Voor boomnummer 1 betekent dit dat kroonverlies geschat wordt op 25%. Voor boomnummer 9 betekent dit dat de boom niet behouden kan worden als gesnoeid wordt om aan de takvrije zone te voldoen (> 50% reductie van kroon). Tevens geldt dat door boomnummer 9 in de huidige situatie geen werkzaamheden kunnen plaatsvinden aan de gevel. Voor boomnummer 9 is verplanting niet mogelijk door de beperkte afstand tussen de boom en de gevel, waardoor geen minimale verplantingskluit gerealiseerd kan worden. Boomnummer 9 niet behouden blijven.

Foto 4: Bomen die dicht tegen een gevel of erfgrensafscheiding staan. Met een gele pijl is de afstand tussen obstakel en stam weergegeven.

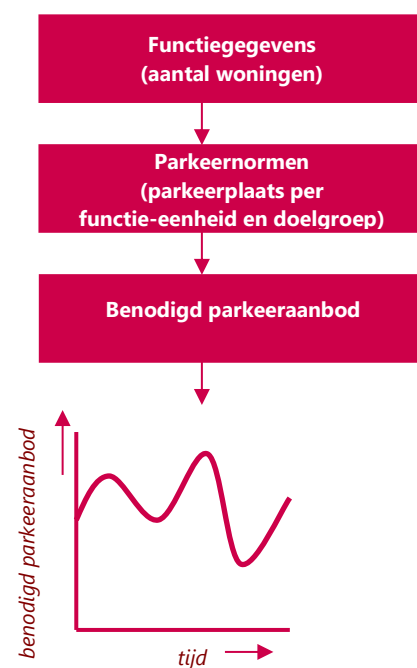
Figuur 2.1: Berekening benodigd parkeeraanbod

De parkeerplaatsen gelegen bij de ontwikkeling kunnen door verschillende parkeerders (doelgroepen) worden gebruikt, dit heet dubbelgebruik van parkeerplaatsen. Door de toepassing van aanwezigheidspercentages is rekening gehouden met dit effect. In figuur 2.1 is de berekening van het benodigde parkeeraanbod schematisch weergegeven. Door toepassing van aanwezigheidspercentages ontstaat de parkeervraag van de ontwikkeling voor de verschillende momenten in de week.

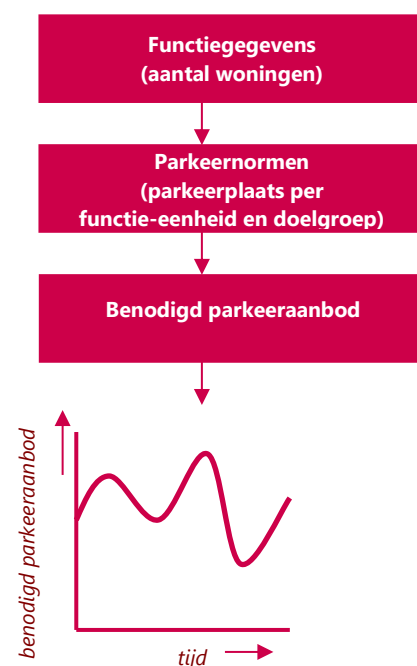
Figuur 2.1: Berekening benodigd parkeeraanbod

De parkeerplaatsen gelegen bij de ontwikkeling kunnen door verschillende parkeerders (doelgroepen) worden gebruikt, dit heet dubbelgebruik van parkeerplaatsen. Door de toepassing van aanwezigheidspercentages is rekening gehouden met dit effect. In figuur 2.1 is de berekening van het benodigde parkeeraanbod schematisch weergegeven. Door toepassing van aanwezigheidspercentages ontstaat de parkeervraag van de ontwikkeling voor de verschillende momenten in de week.

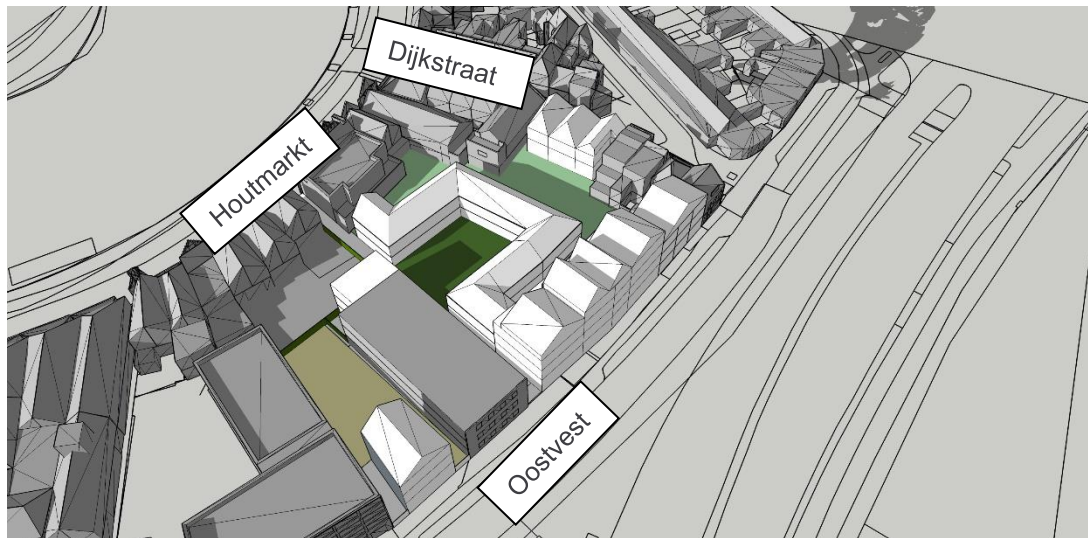
*Figuur 1-1 Indicatie planinvulling*

In opdracht van Visser & Van Dam heeft Sweco Nederland B.V. een akoestisch onderzoek uitgevoerd naar de locatie Fietsnfbabriek aan de Oostvest te Haarlem (zie figuur 1-1). Het betreft de ontwikkeling van woningen. Het plan betreft wooncomplexen van 3 tot 5 bouwlagen langs de Oostvest en de Dijkstraat en op het middenterrein. In figuur 1-1 is een indicatieve invulling van het plan weergegeven.

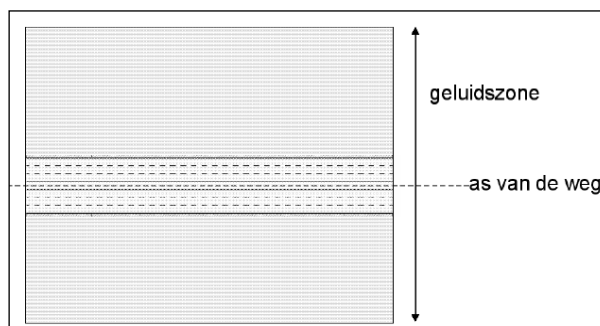
Figuur 2-1 De onderzoekzone langs een weg

De Wet geluidhinder stelt dat alle wegen zoneplichtig zijn, met uitzondering van woonerven en wegen die zijn opgenomen in een 30 km-zone. Iedere zoneplichtige weg heeft volgens artikel 74 Wet geluidhinder (Wgh), afhankelijk van het aantal rijstroken en de ligging van de weg in stedelijk of buitenstedelijk gebied, een onderzoekzone. De zonebreedte wordt gerekend vanaf de kant van de weg, zie Figuur 2-1, waarbij op- en afritten worden meegerekend. De zonebreedtes zijn opgenomen in onderstaande tabel.

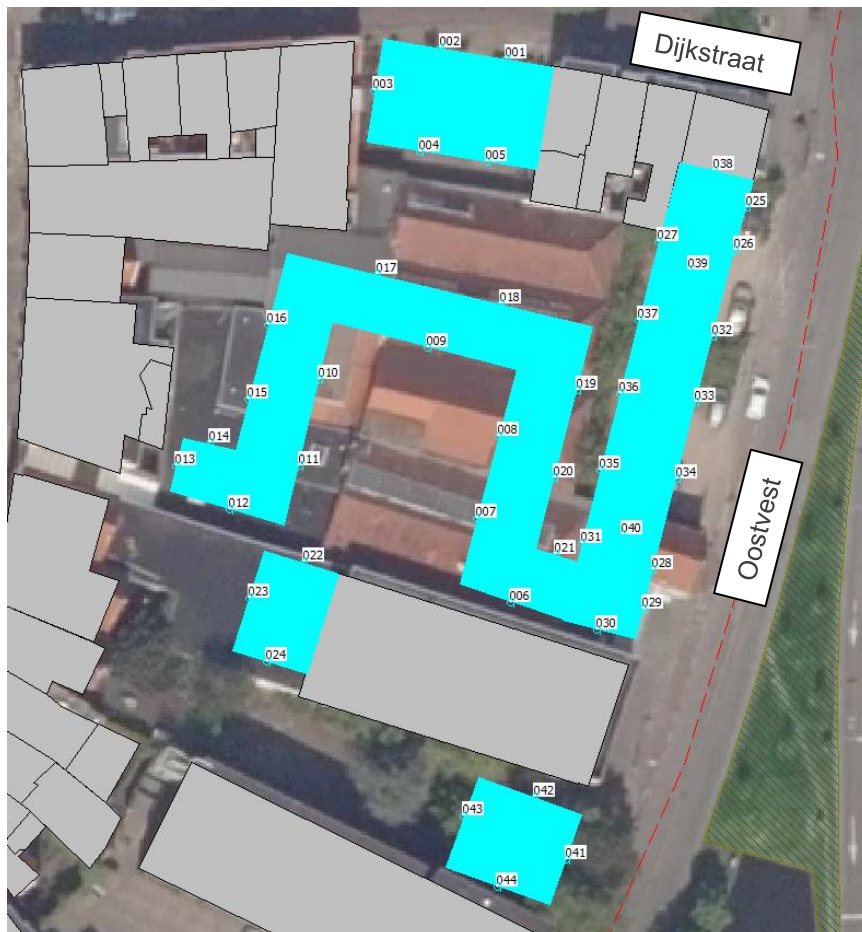
Figuur 3-1 Naamgeving van de toetspunten

De plansituatie en de voor dit onderzoek gebruikte nummering van de gemodelleerde toetspunten is weergegeven in onderstaande figuur.

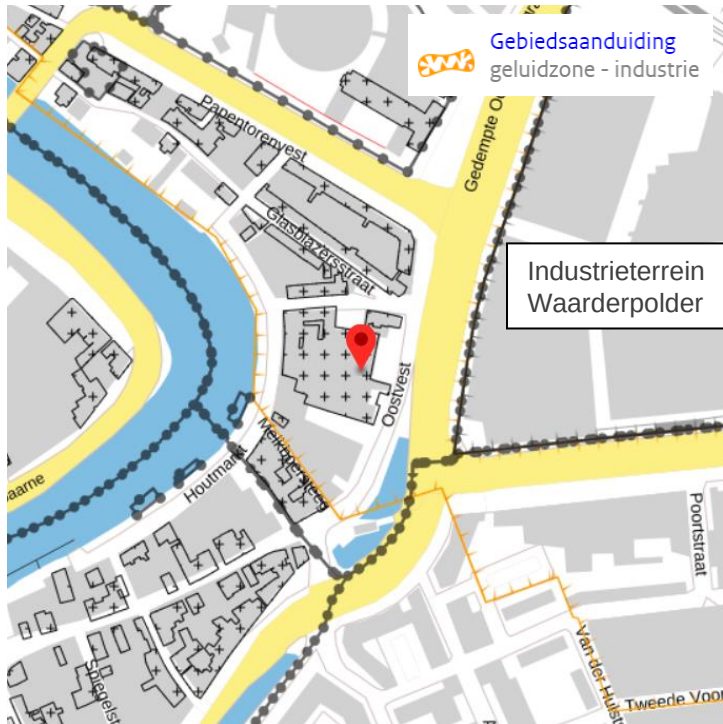
Het industrieterrein Waarderpolder is gezoneerd conform de Wet geluidhinder. Dit houdt in dat de grenswaarden gelden zoals genoemd in paragraaf 2.2. De zonegrenzen, zoals vastgesteld in het vigerende bestemmingsplan zijn weergegeven in figuur 3-2. Op de zone mag de geluidsbelasting ten gevolge van alle bedrijven op het industrieterrein gezamenlijk niet hoger zijn dan 50 dB(A) etmaalwaarde.

Figuur 3-2 Ligging van het plangebied met daarbij de vastgestelde geluidzone

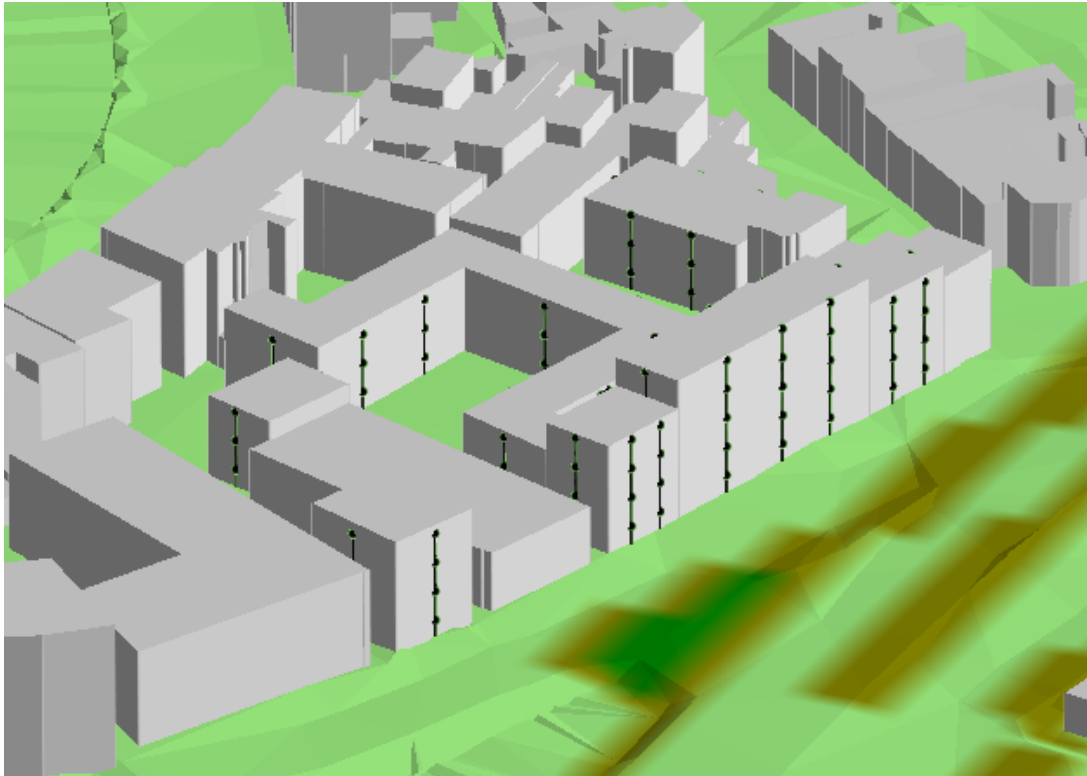
*Figuur 3-3 3D-visualisatie van het rekenmodel*

In het programma is gerekend met een standaard bodemfactor van 0,0 (akoestisch hard). Afwijkingen hiervan zijn door middel van bodemgebieden gedefinieerd. Dit is bijvoorbeeld het geval bij de plantsoenen en bermen (bodemfactor 1,0 - akoestisch zacht). En het ballastbed onder het spoor (bodemfactor 1,0, conform het rekenvoorschrift). De modelgegevens zijn terug te vinden in bijlage 1. De 3D-visualisatie van het model is weergegeven in onderstaande figuur.

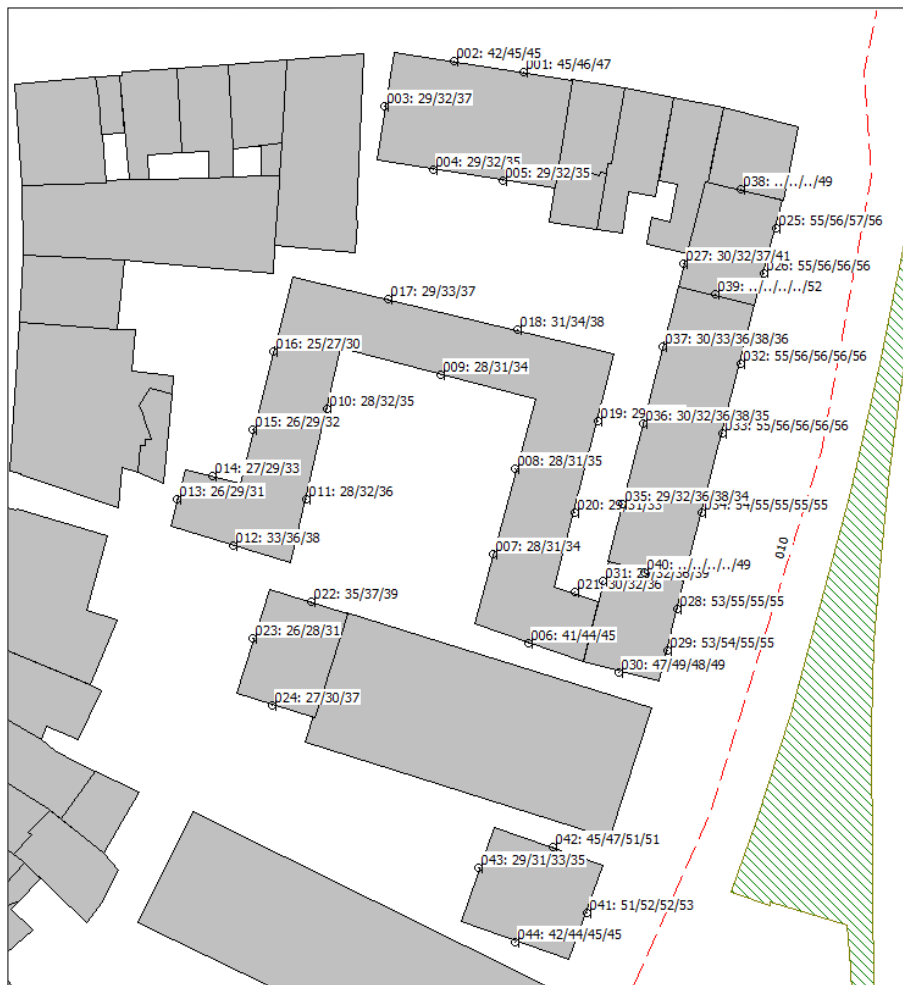
De geluidsbelasting op de gevels van de geplande woningen door het verkeer over de Gedempte Oostersingelgracht bedraagt ten hoogste 57 dB inclusief aftrek conform artikel 3.4 uit het RMG 2012. In figuur 4-1 is de berekende geluidsbelasting op de gevels weergegeven. In bijlage 2 is de geluidsbelasting ter plaatse van alle toetspunten gegeven in tabelvorm. De optredende geluidsbelastingen overschrijden de ten hoogste toelaatbare waarde van 48 dB uit de Wet geluidhinder ter plaatse van de gevels aan de Oostvest en de zijgevels. Hierom dienen aanvullende maatregelen voor deze weg te worden onderzocht. De hoogste berekende waarde is lager dan de maximale ontheffingswaarde van 63 dB.

Afbeelding 4-1 Geluidsbelasting in dB, door verkeer op de Gedempte Oostersingelgracht inclusief correctie (hoogte 1,5m/4,5m/7,5m/10,5m/13,5m)

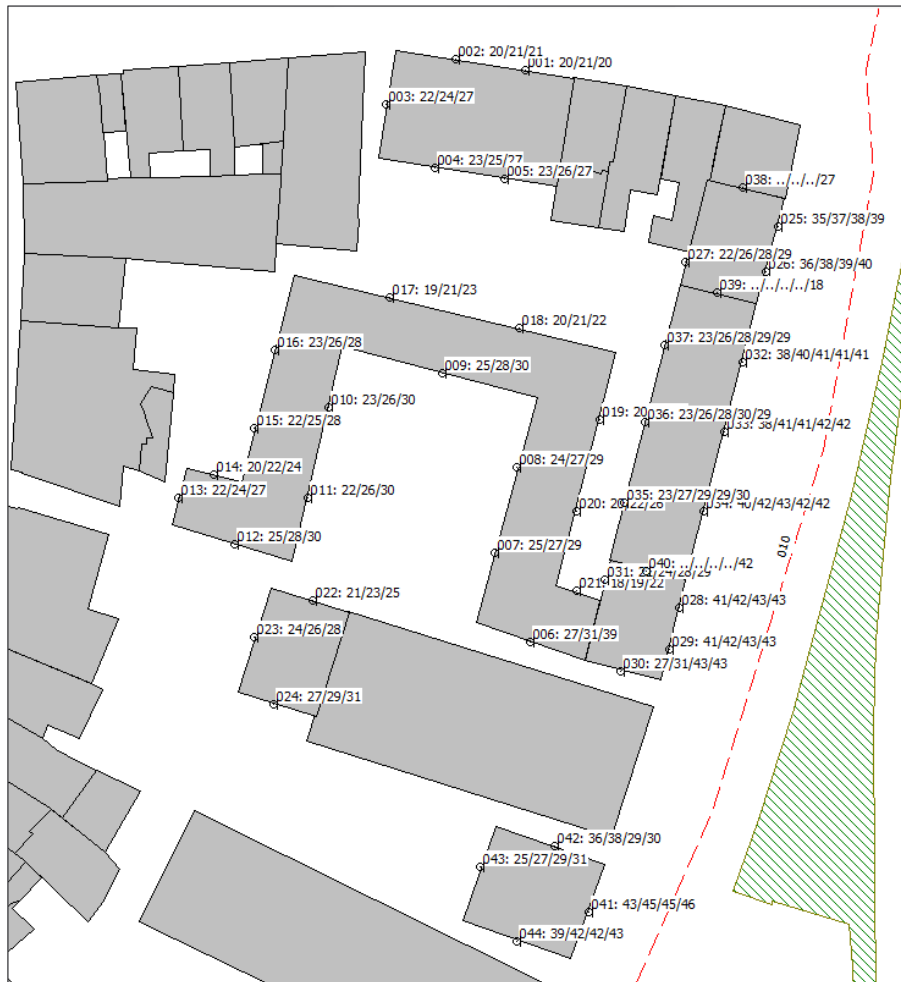
De geluidsbelasting op de gevels van de geplande woningen door het verkeer over de Gedempte Herensingel/Lange Herenvest bedraagt ten hoogste 46 dB inclusief aftrek conform artikel 3.4 uit het RMG 2012. In figuur 4-2 is de berekende geluidsbelasting op de gevels weergegeven. In bijlage 2 is de geluidsbelasting ter plaatse van alle toetspunten gegeven in tabelvorm. De optredende geluidsbelasting overschrijdt de ten hoogste toelaatbare waarde van 48 dB uit de Wet geluidhinder niet. Daarom is er geen aanvullend onderzoek nodig voor deze weg.

Afbeelding 4-2 Geluidsbelasting in dB, door verkeer op de Gedempte Herensingel/Lange Herenvest inclusief correctie (hoogte 1,5m/4,5m/7,5m/10,5m/13,5m)

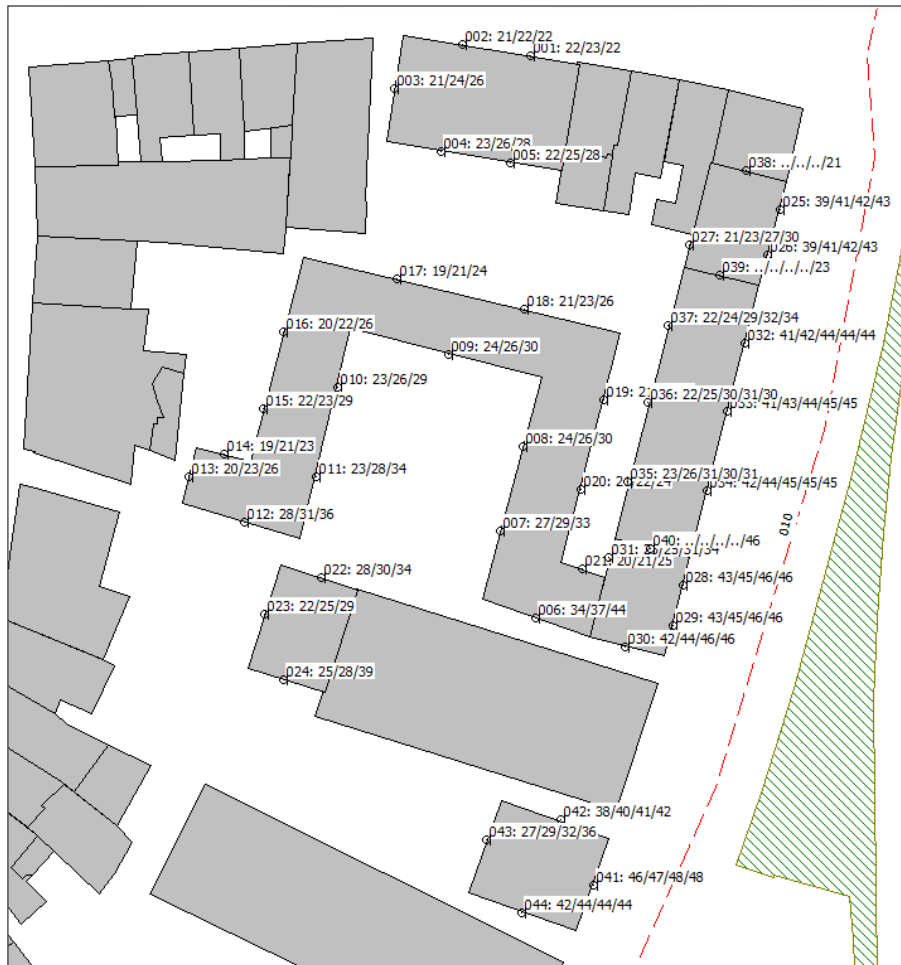
De geluidsbelasting op de gevels van de geplande woningen door het verkeer over de Amsterdamsevaart bedraagt ten hoogste 46 dB inclusief aftrek conform artikel 3.4 uit het RMG 2012. In figuur 4-3 is de berekende geluidsbelasting op de gevels weergegeven. In bijlage 2 is de geluidsbelasting ter plaatse van alle toetspunten gegeven in tabelvorm. De optredende geluidsbelasting overschrijdt de ten hoogste toelaatbare waarde van 48 dB uit de Wet geluidhinder niet. Daarom is er geen aanvullend onderzoek nodig voor deze weg.

Afbeelding 4-3 Geluidsbelasting in dB, door verkeer op de Amsterdamsevaart inclusief correctie (hoogte 1,5m/4,5m/7,5m/10,5m/13,5m)
