# Fietsznfabriek

bestemmingsplan "Fietsznfabriek" (vastgesteld)

| <b>Bijlage 2 Bouwhistorisch onderzoek Oostvest 54-56</b> | <b>43</b> |

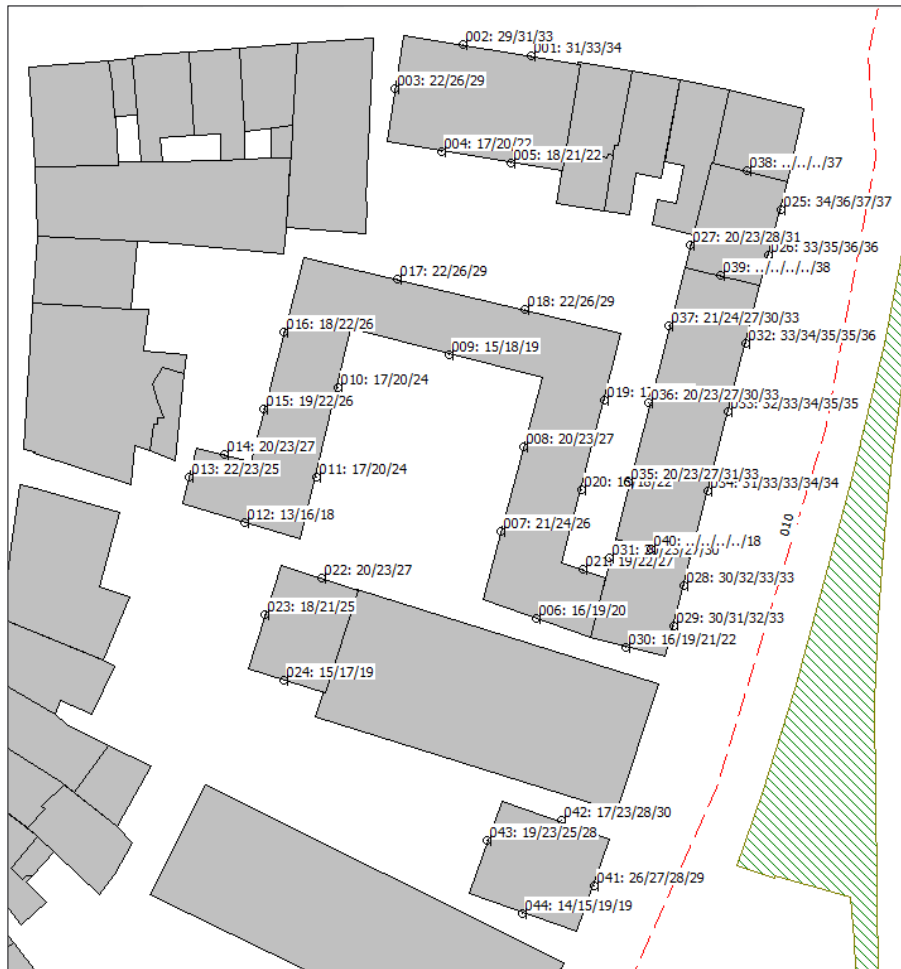
De geluidsbelasting op de gevels van de geplande woningen bedraagt door het verkeer over de Papentorenvest ten hoogste 38 dB inclusief aftrek conform artikel 3.4 uit het RMG 2012. In figuur 4-4 is de berekende geluidsbelasting op de gevels weergegeven. In bijlage 2 is de geluidsbelasting ter plaatse van alle toetspunten gegeven in tabelvorm. De optredende geluidsbelasting overschrijdt de ten hoogste toelaatbare waarde van 48 dB uit de Wet geluidhinder niet. Daarom is er geen aanvullend onderzoek nodig voor deze weg.

Afbeelding 4-4 Geluidsbelasting in dB, door verkeer op de Papentorenvest inclusief correctie (hoogte 1,5m/4,5m/7,5m/10,5m/13,5m)

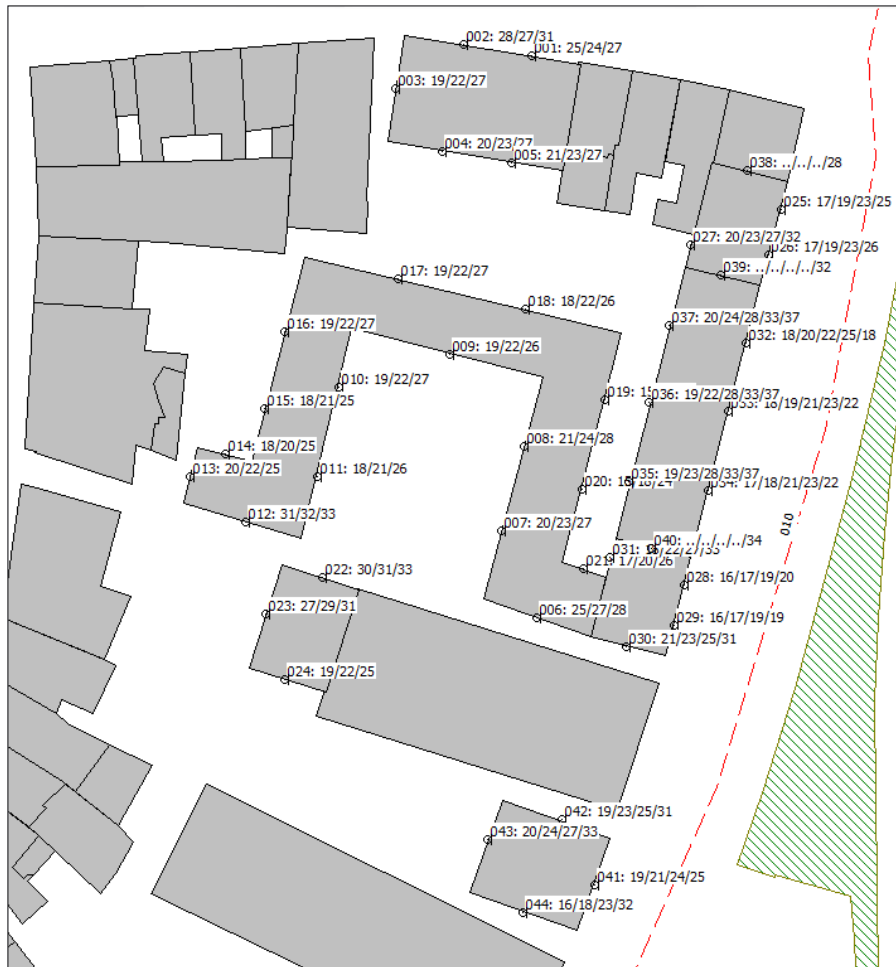
De geluidsbelasting op de gevels van de geplande woningen bedraagt door het verkeer over de Koudenhorn/Donkere Spaarne ten hoogste 37 dB inclusief aftrek conform artikel 3.4 uit het RMG 2012. In figuur 4-5 is de berekende geluidsbelasting op de gevels weergegeven. In bijlage 2 is de geluidsbelasting ter plaatse van alle toetspunten gegeven in tabelvorm. De optredende geluidsbelasting overschrijdt de ten hoogste toelaatbare waarde van 48 dB uit de Wet geluidhinder niet. Daarom is er geen aanvullend onderzoek nodig voor deze weg.

Afbeelding 4-5 Geluidsbelasting in dB, door verkeer op de Koudenhorn/Donkere Spaarne inclusief correctie (hoogte 1,5m/4,5m/7,5m/10,5m/13,5m)

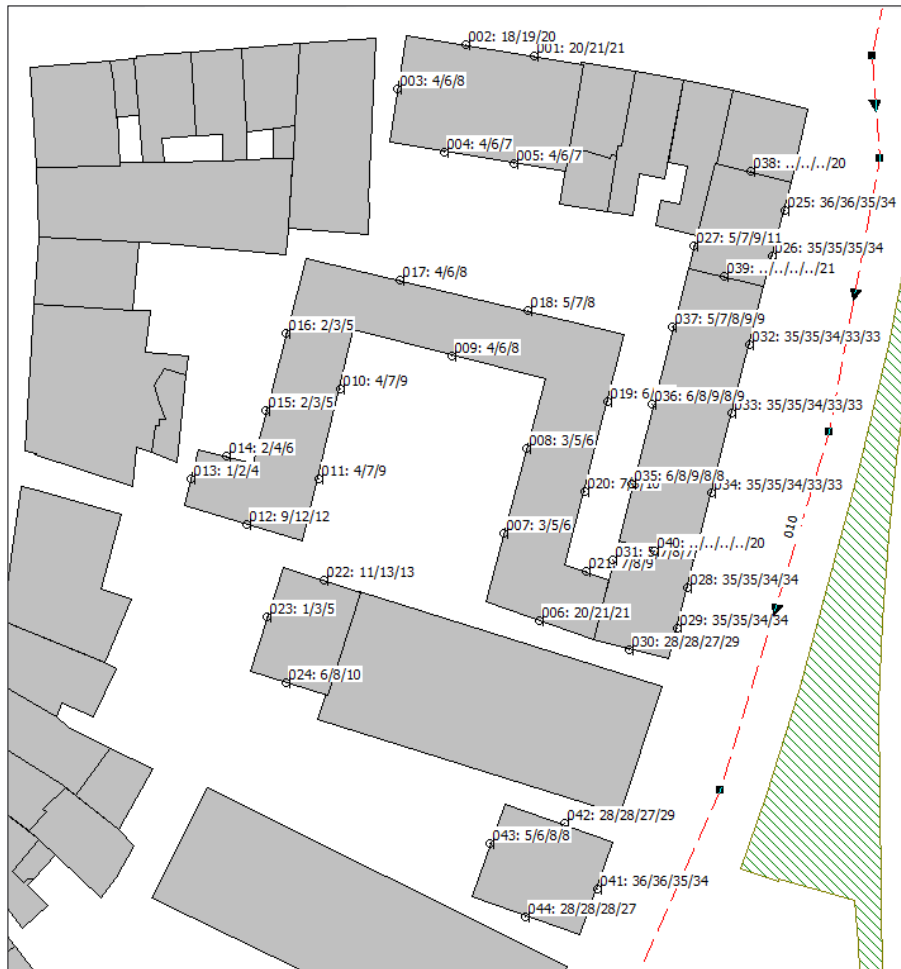
De geluidsbelasting op de gevels van de geplande woningen bedraagt door het verkeer over de Oostvest ten hoogste 36 dB inclusief aftrek conform artikel 3.4 uit het RMG 2012. In figuur 4-6 is de berekende geluidsbelasting op de gevels weergegeven. In bijlage 2 is de geluidsbelasting ter plaatse van alle toetspunten gegeven in tabelvorm. De optredende geluidsbelasting overschrijdt de ten hoogste toelaatbare waarde van 48 dB uit de Wet geluidhinder niet. Daarom is er geen aanvullend onderzoek nodig voor deze weg.

Afbeelding 4-6 Geluidsbelasting in dB, door verkeer op de Oostvest inclusief correctie (hoogte 1,5m/4,5m/7,5m/10,5m/13,5m)

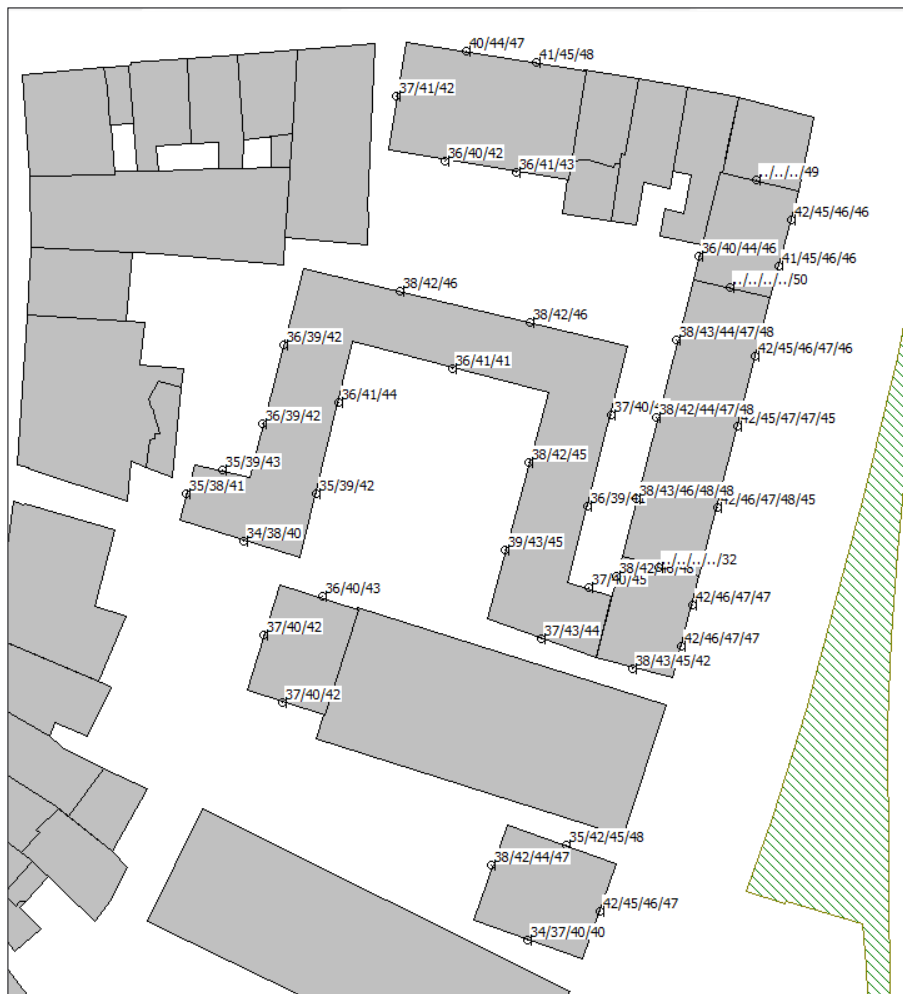
De berekende geluidsbelasting ter plaatse van de geplande woningen ten gevolge van railverkeer bedraagt ten hoogste 50 dB. In figuur 4-7 is de berekende geluidsbelasting op de gevels weergegeven. In bijlage 3 is de geluidsbelasting ter plaatse van alle toetspunten gegeven in tabelvorm. De ten hoogste toelaatbare waarde van 55 dB uit de Wet geluidhinder wordt niet overschreden. Daarom is er geen aanvullend onderzoek nodig.

Afbeelding 4-7 Geluidsbelasting in dB, vanwege railverkeer

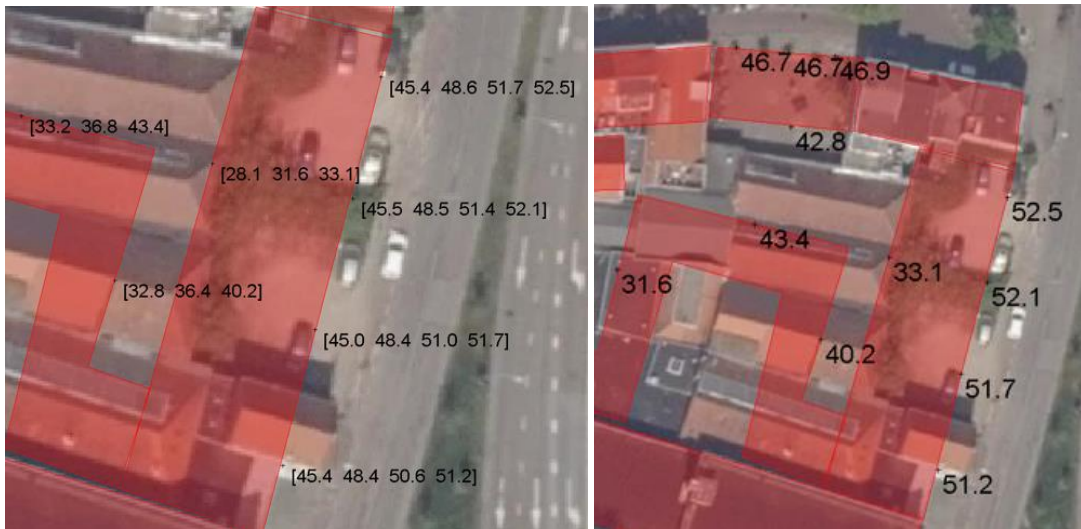
De geluidsbelasting op de gevels van de geplande woningen bedraagt ten gevolge van het industrieterrein Waarderpolder ten hoogste 52 dB(A) etmaalwaarde. In figuur 4-8 is de berekende geluidsbelasting op de gevels weergegeven. In bijlage 2 is de geluidsbelasting ter plaatse van alle toetspunten gegeven in tabelvorm. De optredende geluidsbelasting overschrijdt de ten hoogste toelaatbare waarde van 50 dB(A) ter plaatse van de gevels aan de Oostvest. Hierom dienen aanvullende maatregelen te worden onderzocht. De waarde is lager dan de maximale ontheffingswaarde van 55 dB.

Afbeelding 4-8 Geluidbelasting in dB(A) etmaalwaarde per waarneemhoogte, 4 woonlagen.

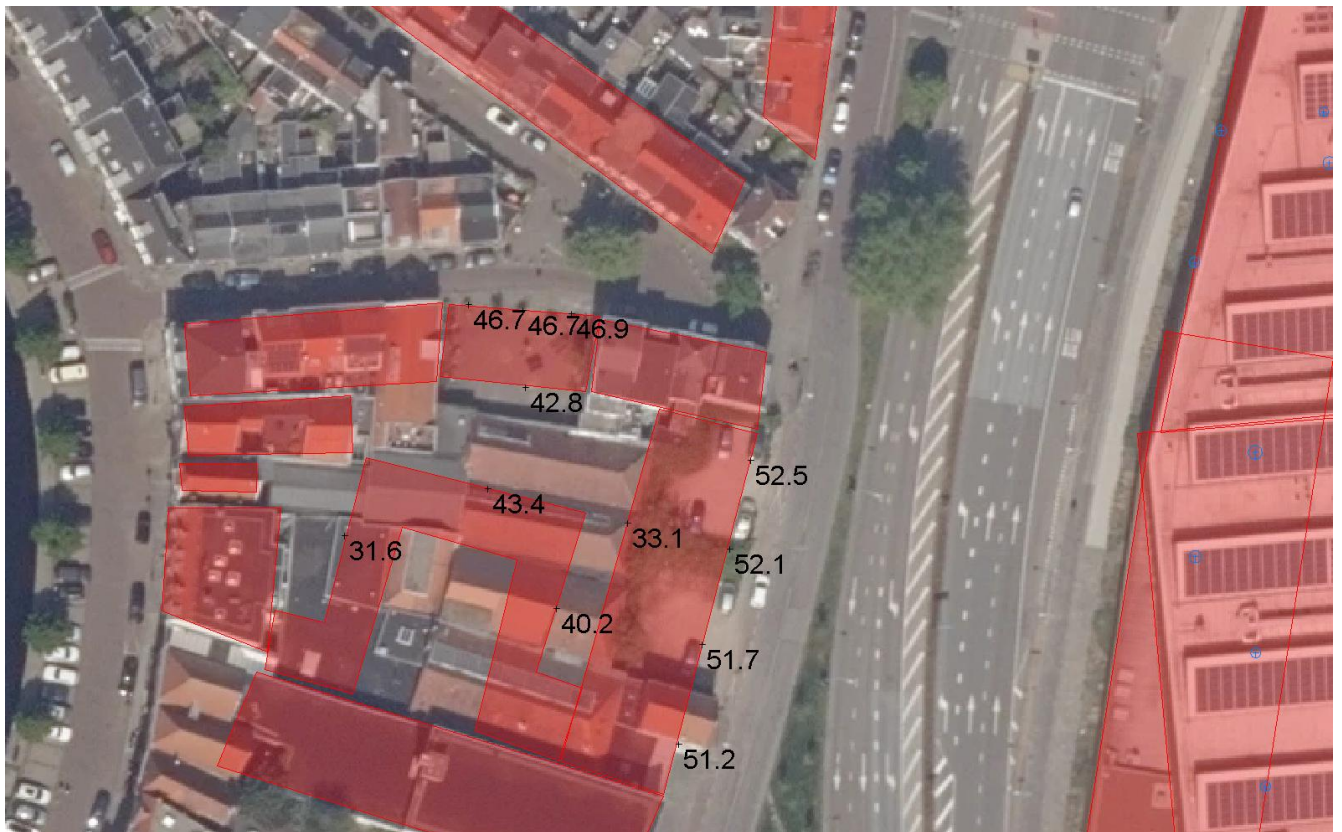
*Hoogste waarde per waarneempunt.*

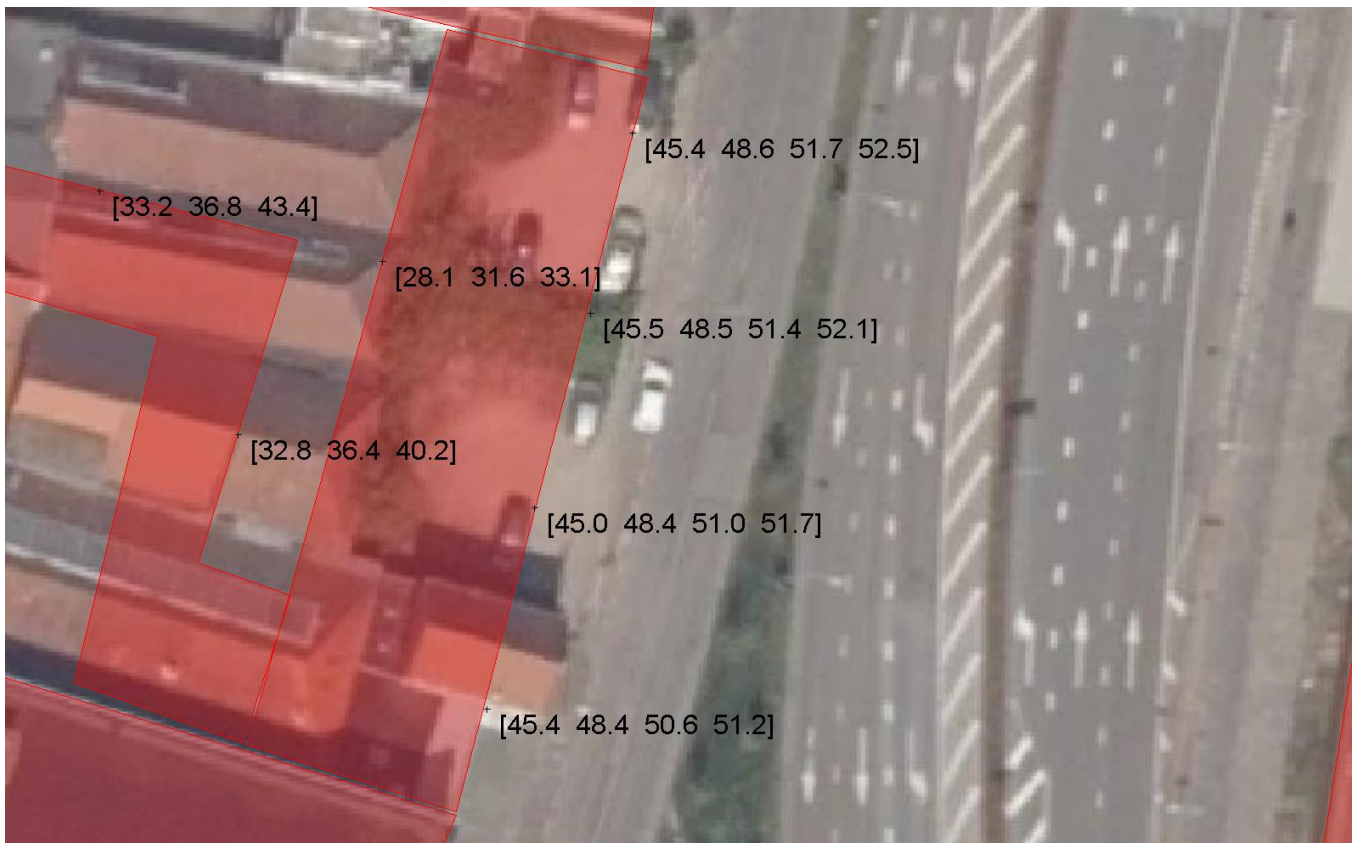
*Geluidbelasting in dB(A) etmaalwaarde per waarneemhoogte, 4 woonlagen.*

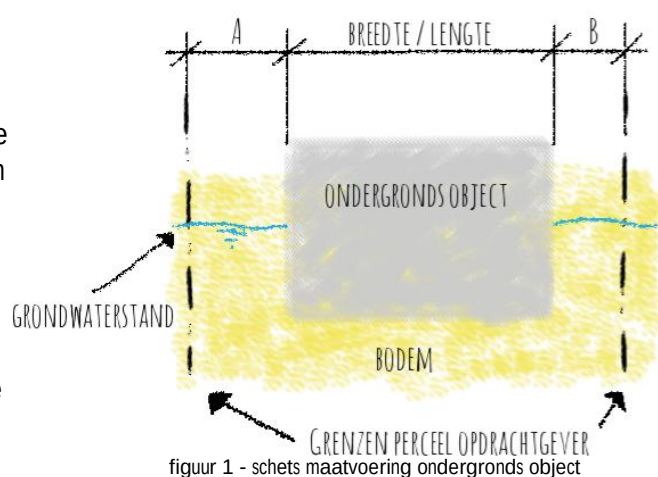
In figuur 1 (onder) is het ondergronds object schematisch weergegeven. Naast het object bevindt zich de grenzen van het perceel van de opdrachtgever. Bij elk project worden in de bestaande en nieuwe situatie deze afmetingen bepaald. In tabel 2.1 zijn de resultaten samengevat.

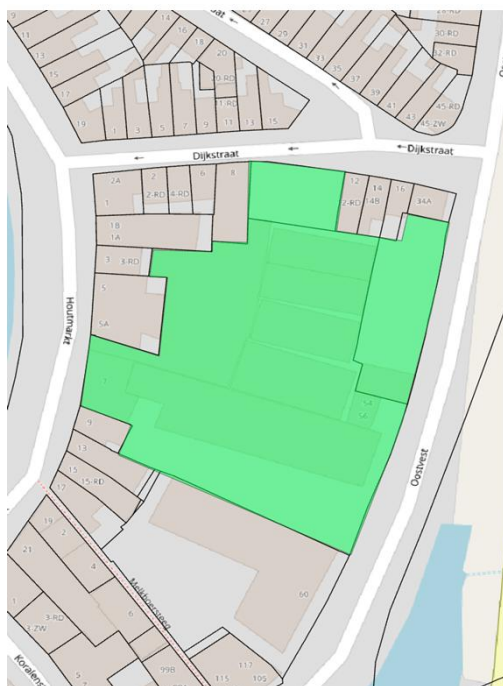
figuur 2 - bestaand (groen=geen kelder)

In figuren 2 en 3 wordt de bestaande en nieuwe situatie naast elkaar visueel weergegeven (doorsnede). In bijlage 1 zijn de tekeningen bijgevoegd.

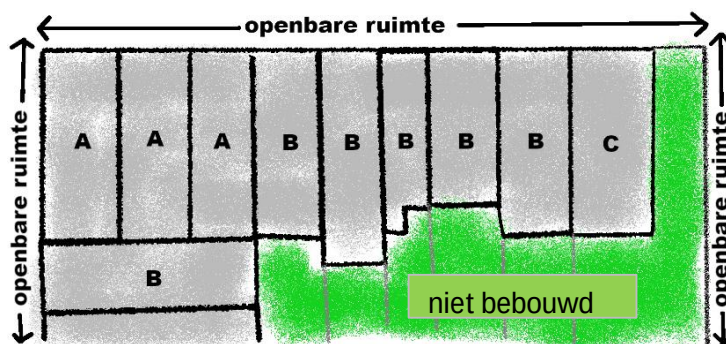
figuur 4 - situatie project

In de rechter figuur 4 zijn er drie verschillende situaties geschetst. Situatie A betreft een pand waar alleen bebouwing of openbare ruimte rondom de perceelsgrens aanwezig is. Bij situatie B is er een onbebouwd deel aanwezig, echter sluit dit niet aan op openbare ruimte. Bij situatie C is er onbebouwd deel welke grenst aan openbare ruimte.

Het project komt overeen met situatie A. Geconcludeerd wordt dat er weinig tot geen hemelwater uit onbebouwd gebied via de bodem van de projectlocatie afgevoerd wordt.

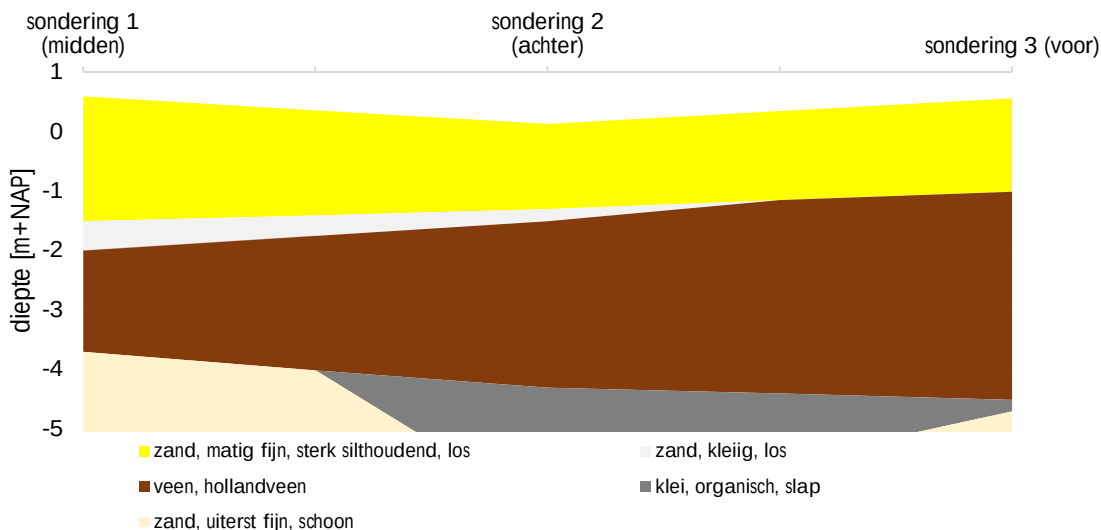
figuur 4 - schematisering bodem

In figuur 4 is een schematisering van de bodem weergegeven. De doorlatendheid van de bodem is niet onderzocht, daarom is een bandbreedte aangehouden van 3 tot 7 m/dag. Dit resulteert in een transmissiviteit (kD) van 6,3 tot 14,7 m<sup>2</sup>/dag. In bijlage 2 kan meer informatie over de bodemopbouw worden gevonden.

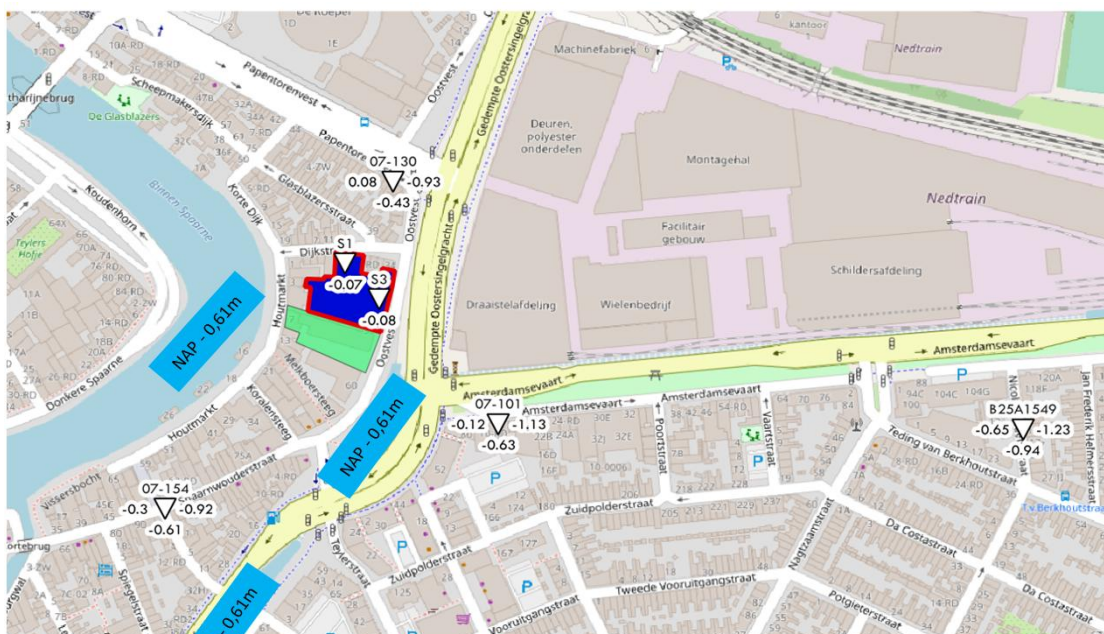
figuur 5 - grondwaterstanden t.o.v. NAP [m] (boven driehoek=peilbuis naam, onder driehoek=gemiddelde grondwaterstand, links driehoek=maatgevend hoge grondwaterstand, rechts driehoek=maatgevende lage grondwaterstand)

In figuur 5 is het resultaat van de grondwaterstand analyse in de omgeving weergegeven. Op basis van langdurige grondwaterstand metingen is de gemiddelde grondwaterstand en grondwaterstand fluctuatie weergegeven. Het grondwater stroomt overwegend richting het oosten. Het grondwater in de omgeving stroomt parallel ten opzichte van (de lengterichting van) het gebouw.

In tabel 2.3A is de weergegeven welke grondwaterstand op de projectlocatie (ongeveer) verwacht wordt op basis van interpolatie op basis van de afstand tussen de projectlocatie en de meetpunten.

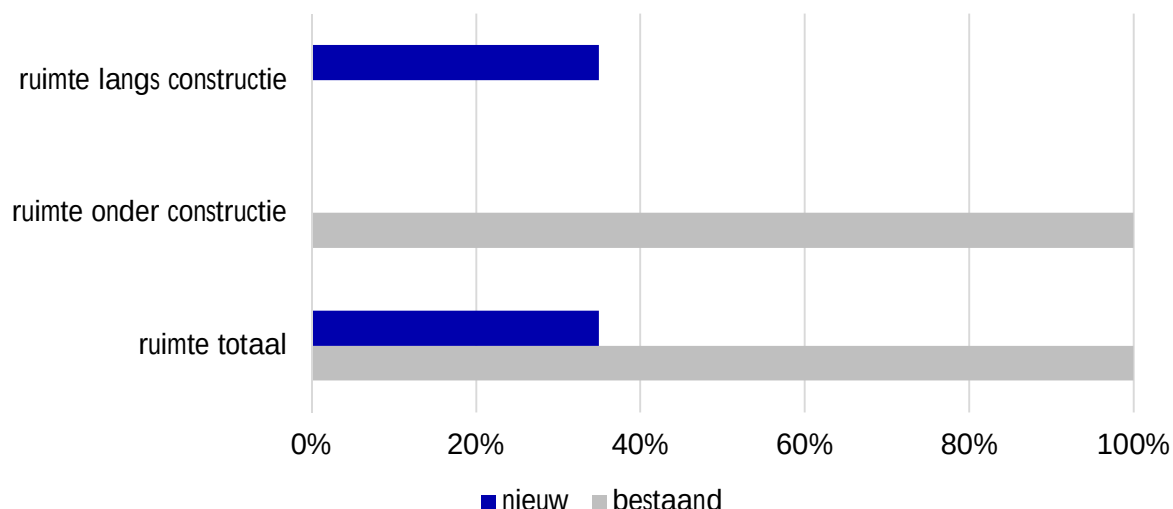
In de onderstaande grafiek is met kleur aangegeven welk percentage van de watervoerende laag aanwezig is in de bestaande en in de nieuwe situatie. In de nieuwe situatie is er ten opzichte van de bestaande situatie een afname van de watervoerende laag. Geconcludeerd wordt dat de bodem onder de bebouwing een gereduceerde doorstroomcapaciteit zal hebben wanneer er geen maatregelen getroffen worden.

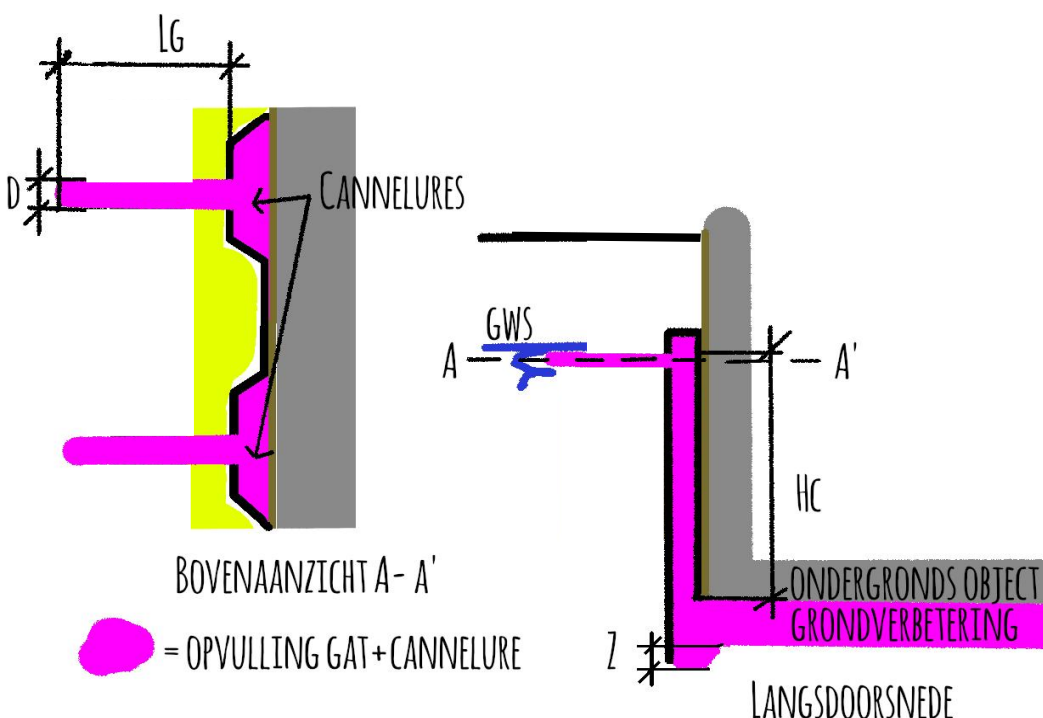
figuur 6 - principe gaten in damwand

Indien gele damwand figuur 7 niet grotendeels verwijderd kan worden, dan is werkwijze conform figuur 6 waarbij damwanden geperforeerd worden gewenst. Drukverlies door gaten in damwanden treedt op drie locaties op. Ten eerste drukverlies cannelure (verticale stroming). Ten tweede drukverlies stroming door gat. Tot slot drukverlies bij overgang vanuit "opvulling gat" naar de bestaande bodem buiten de barrière. Het effect van de gaten wordt bepaald door de verhouding debiet, k-waarde en verhang ter plaatse van de gaten te modelleren in een detail grondwatermodel. Het grondwatermodel wordt uitgevoerd met een gereduceerde (op basis van detail model) k-waarde ter plaatse van de gaten.

Op het moment dat damwanden toegepast worden zullen deze soms niet meer verwijderd worden. Damwanden sluiten vrijwel altijd de gehele zandlaag af. Om grondwaterstroming mogelijk te maken in de eindsituatie zullen gaten in damwanden aangebracht moeten worden. Deze gaten hebben een aanzienlijk kleiner doorstroomoppervlakte waardoor er drukverlies optreedt. In dit hoofdstuk zijn de resultaten van een detail grondwatermodel samengevat.

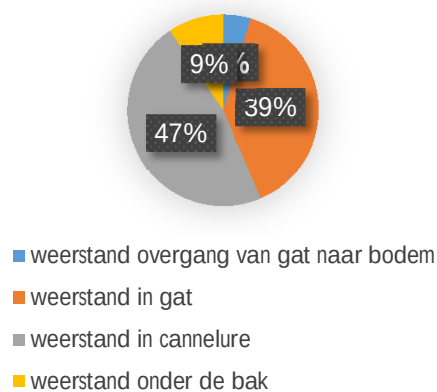
Grafiek 3.4: verdeling weerstand

De weerstand verhouding van de maatregelen is in grafiek 3.4 weergegeven. Met weerstand wordt bedoeld het totale verschil van grondwaterstand voor en achter de barrière. Het maximale debiet is 2,285 m³/dag (tabel 3.3), hierbij hoort een verhang van 1:46. Bij dit verhang zal in de nieuwe situatie (lengte barrière 60 m) een grondwaterstandverschil optreden van 1,299 m voor en achter de barrière. Onder de kelderbak treedt er 9% drukverlies  $\times 1,299 \text{ m} = 0,117 \text{ m}$  drukverlies. De rest van het drukverlies treedt op bij de gaten.

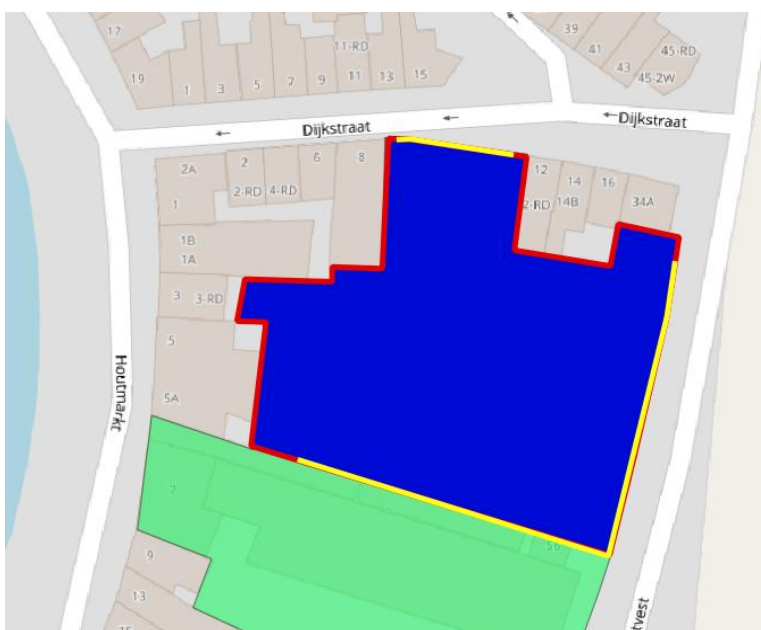
figuur 7 - gele lijn = locatie te trekken damwanden OF bij achterblijvende damwand locatie gaten + gevulde cannelures damwanden

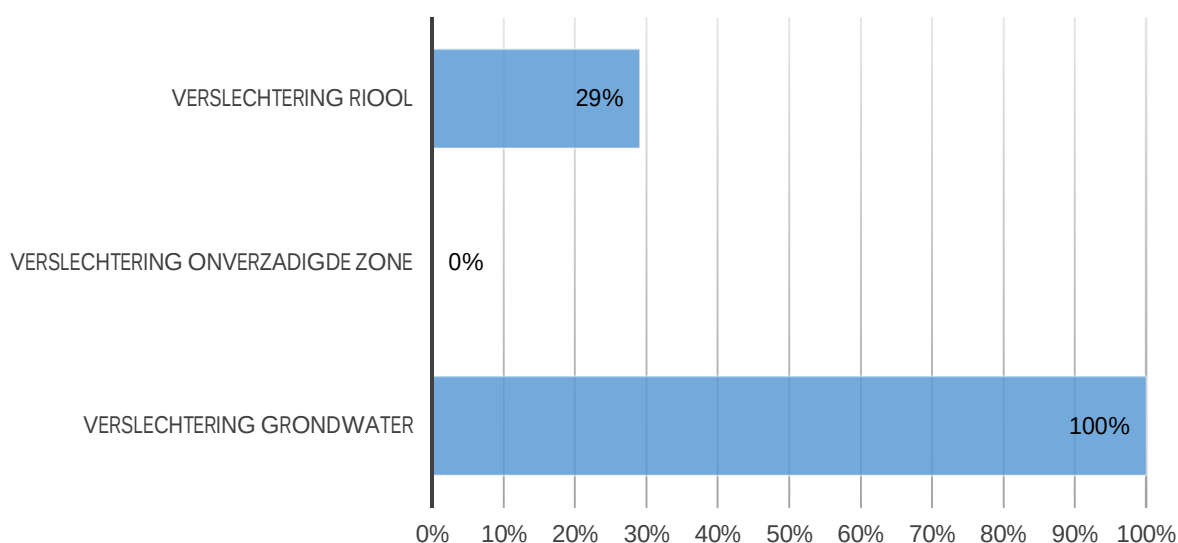
In de onderstaande grafiek is weergegeven welke verslechtering optreedt wanneer er geen maatregelen getroffen worden. Het uitgangspunt daarbij is dat in de toekomst er geen hemel-/grondwater via derden mag afstromen, ofwel een grondwaterneutraal ontwerp.

Zonder maatregelen zal de grondwaterstand (in de toekomst) sterk veranderen rondom de barrière, wateroverlast-/schade kan niet worden uitgesloten. Een van de berekende maatregelen welke de verslechtering 100% compenseert is noodzakelijk. Berekening van deze maatregelen zijn toegelicht in bijlage 4 tot en met 6. Omschrijving, schetsen en nadere toelichting van de oplosrichtingen zijn opgenomen in hoofdstuk 3.5 en bijlage 1.

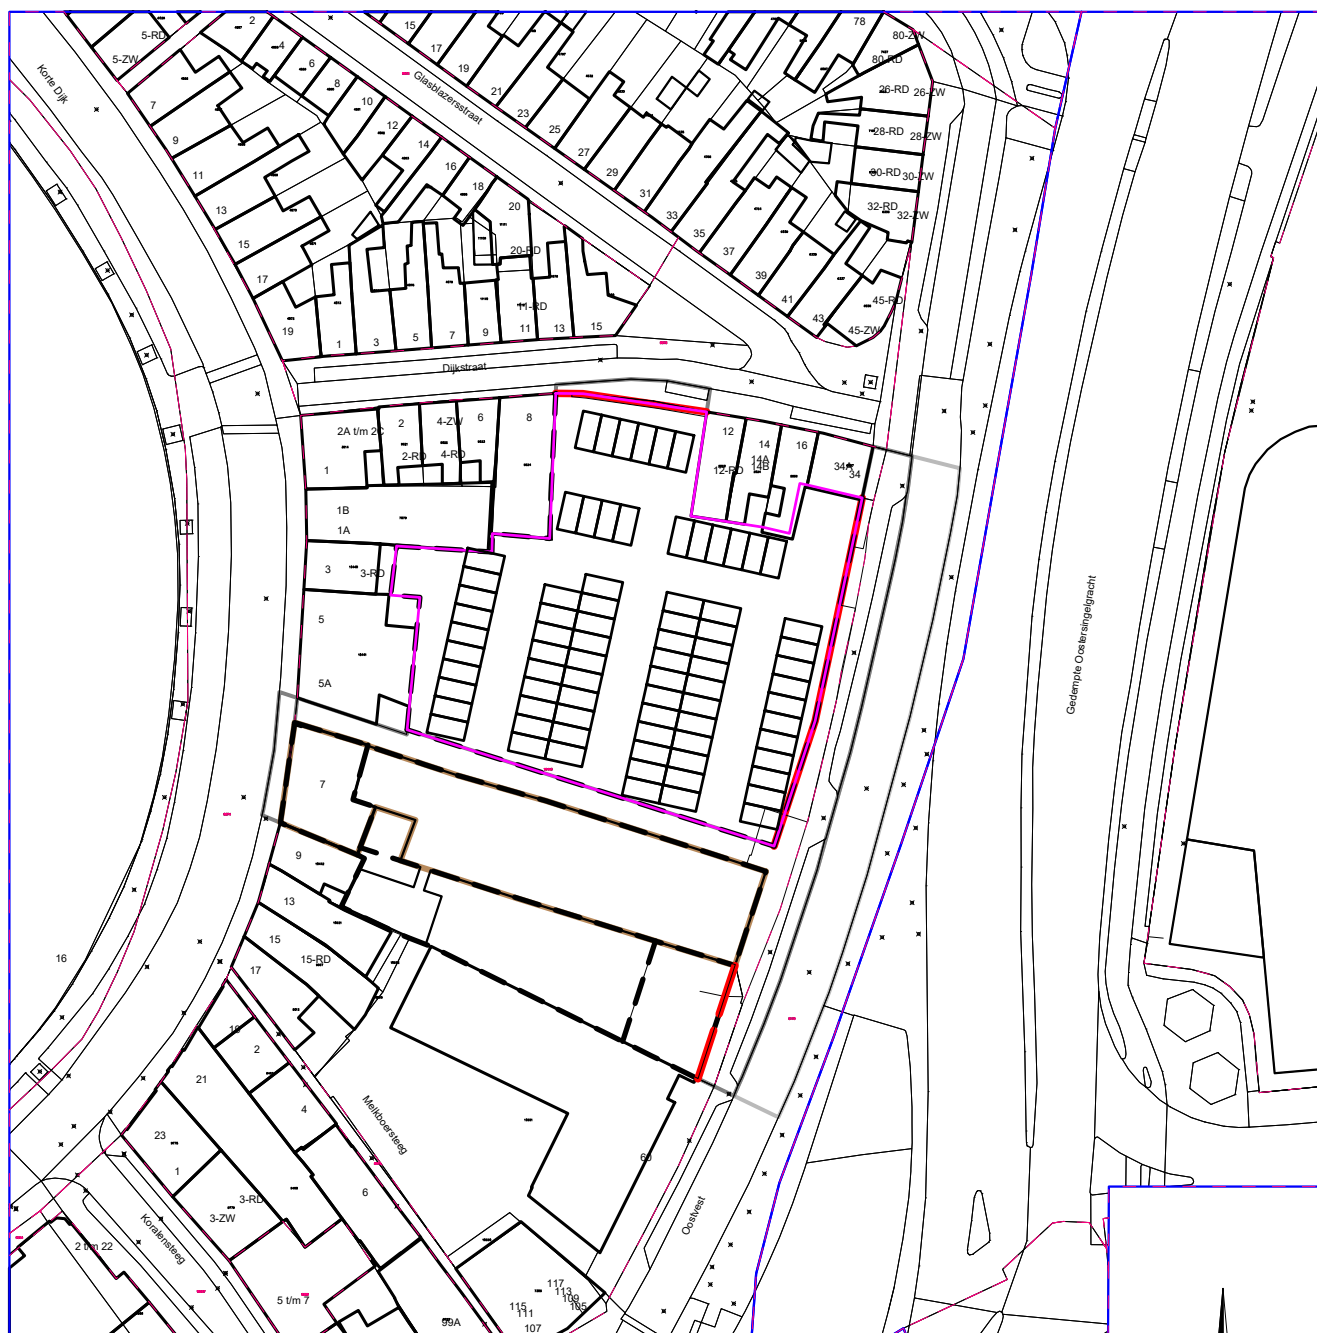
## PARKEERGARAGE — OPTIE 1

— parkeerbak  
78 parkeerplekken

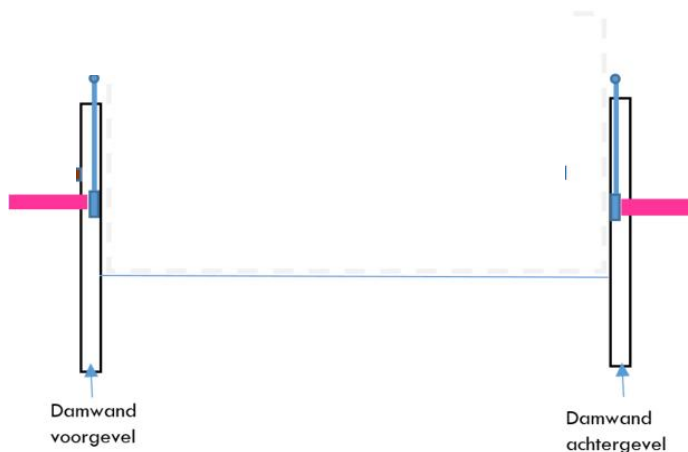
In de rechter figuur zijn damwanden geplaatst. De damwanden welke achterblijven zijn geplaatst tot in de slecht doorlatende laag. In de cannelures van de damwanden zitten afsluiters (blauw). Deze afsluiters worden geopend, vervolgens wordt er een horizontaal gat naar buiten geboord (controleren of er geen kabels en leidingen zijn op de betreffende diepte). In het gat wordt grind (grindstaaf) aangebracht, daarna worden afsluiters dichtgezet.

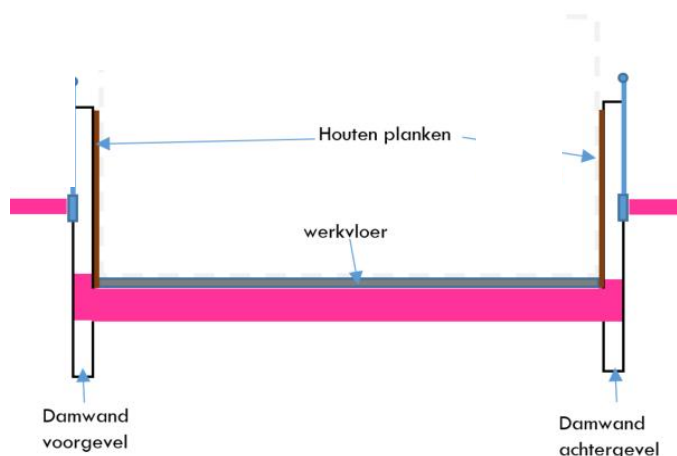
De grondverbetering onder de barrière (paars) wordt aangebracht op een grondkerend (waterdoorlatend) doek. Tegen de cannelures (met afsluiter) wordt een houten plank geplaatst. Vervolgens wordt een werkvloer gestort op de grondverbetering (wel een doek/folie gebruiken zodat beton niet in grondverbetering kan zakken).

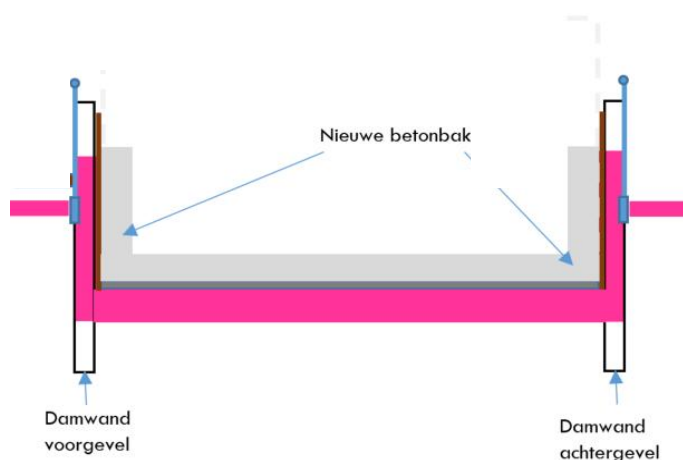
De nieuwe betonbak wordt gebouwd. Zodra deze voldoende sterk is worden de cannelures gevuld met grondverbetering. Nadat de kelderbak waterdicht is kunnen afsluiters opengezet worden.

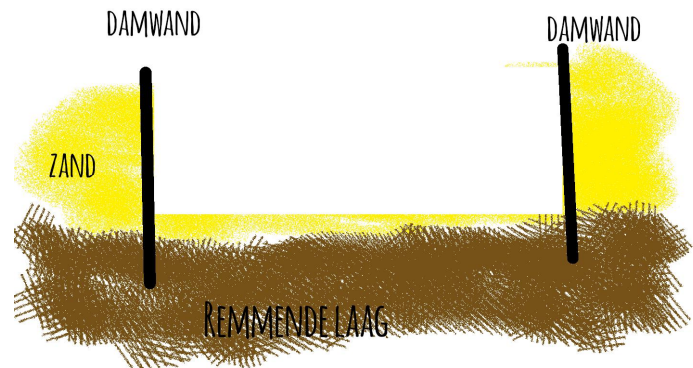
De damwanden worden geplaatst.  
De damwand wordt bij de voor- en achterzijde van de barrière minimaal 0,3 m van de betonwand geplaatst.  
Vervolgens wordt binnen de bouwput ontgraven.

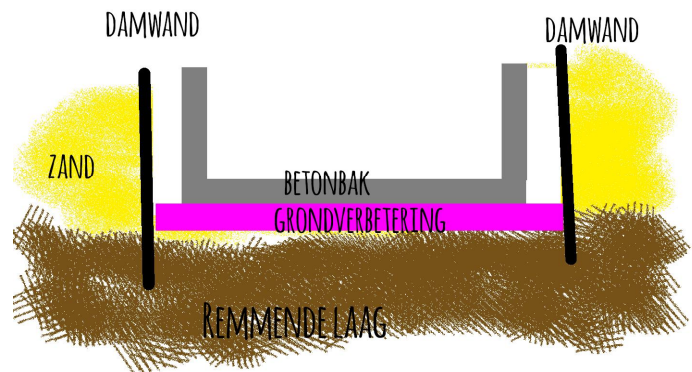
De grondverbetering onder de barrière wordt aangelegd op een grondkerend doek (wel waterdoorlatend), hierboven wordt de betonbak gebouwd.

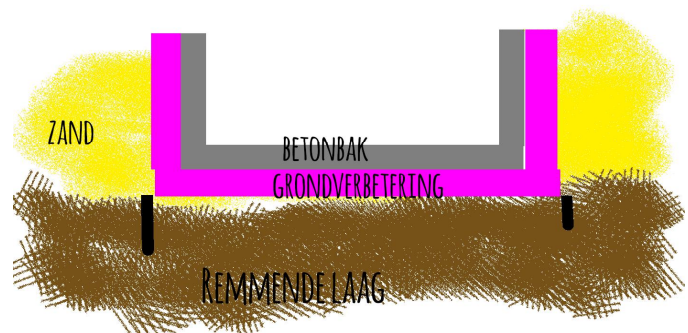
De ruimte tussen betonwand en damwand wordt opgevuld met grondverbetering. Daarna worden damwanden (delen boven onderkant grondverbetering) getrokken). Voor een verwaarloosbaar effect moet minimaal 30% van de damwanden bij voorzijde barrière en minimaal 30% van de damwanden bij achterzijde barrière verwijderd worden.

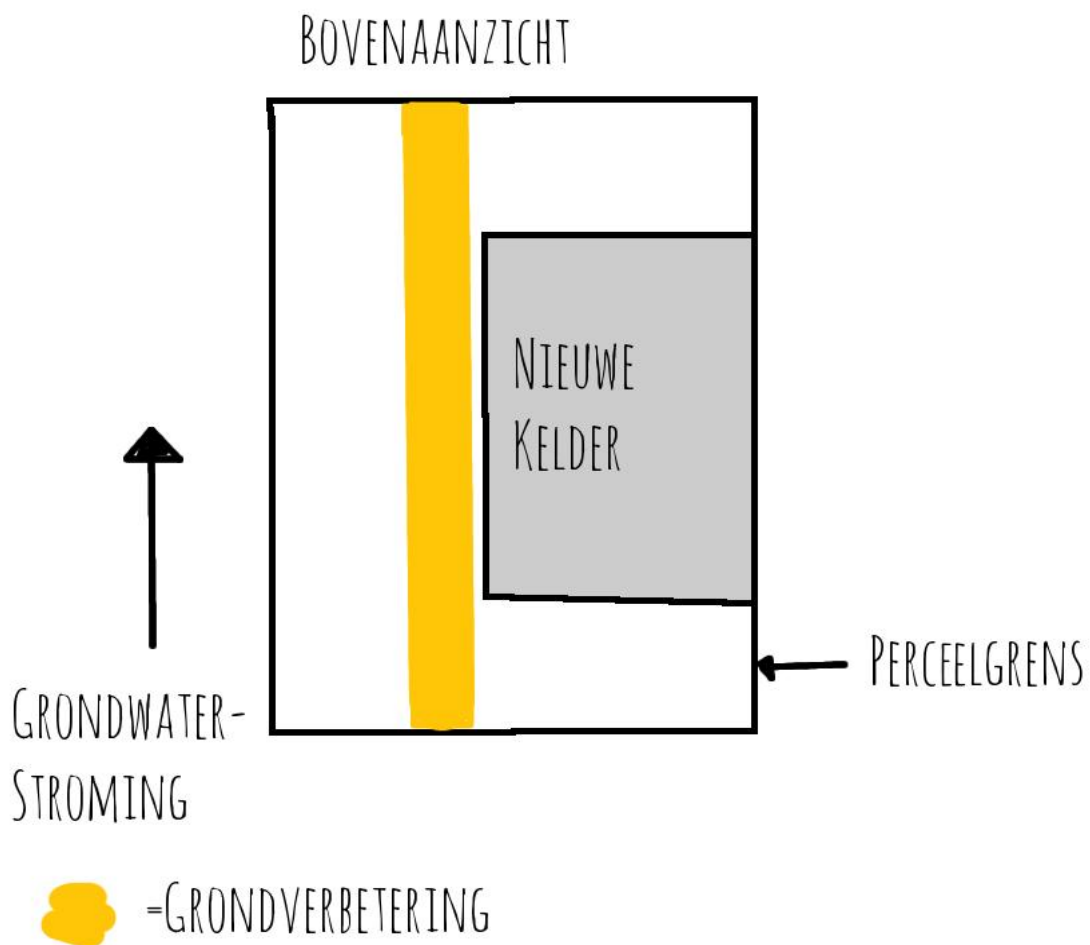
## Schets bij leiding

De grondverbetering naast de barrière mag voor de bouw of direct na de bouw aangelegd worden. Belangrijk is dat de kwaliteit van de grondverbetering goed is, het is dus gewenst het eenmaal goed aan te leggen (voorkomen dat later wederom gegraven wordt in de grondverbetering tijdens bouw).

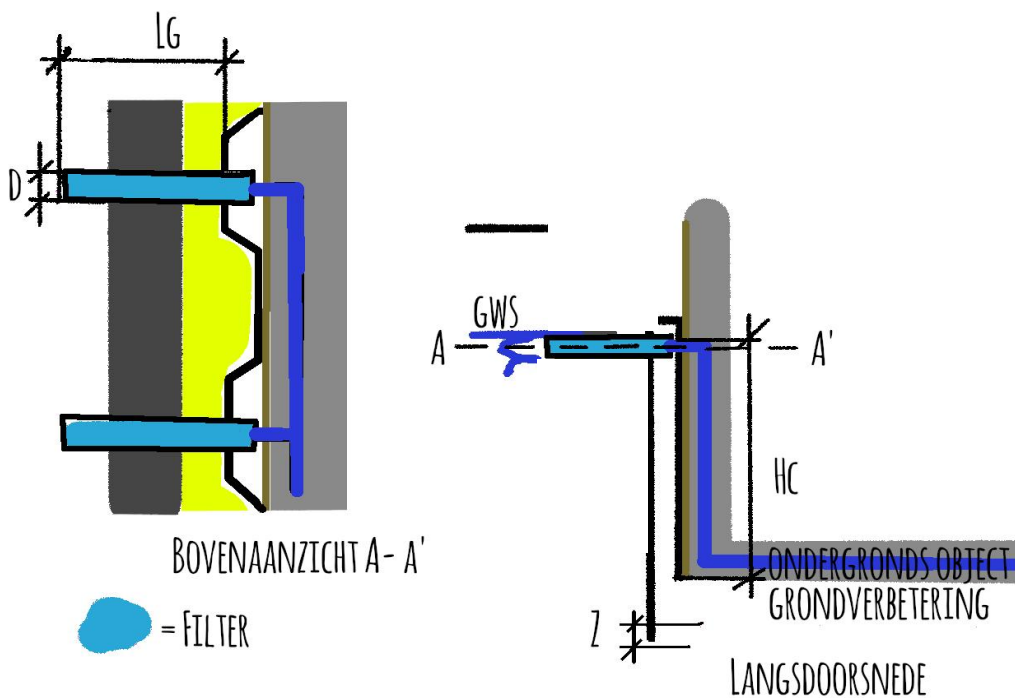
De werkwijze komt in de basis overeen bij grondverbetering en gaten in achterblijvende damwanden. Alleen wordt in de gaten achter de damwand een filter geplaatst. Het filter aan de voorzijde wordt onder/langs de kelder verbonden met een filter aan de achterzijde van de barrière.

Een belangrijk onderdeel is de onderhoudsvoorziening. Het schoonmaken van filters en verwijderen van verstoppingen moet mogelijk zijn om langdurig functioneren mogelijk te maken.

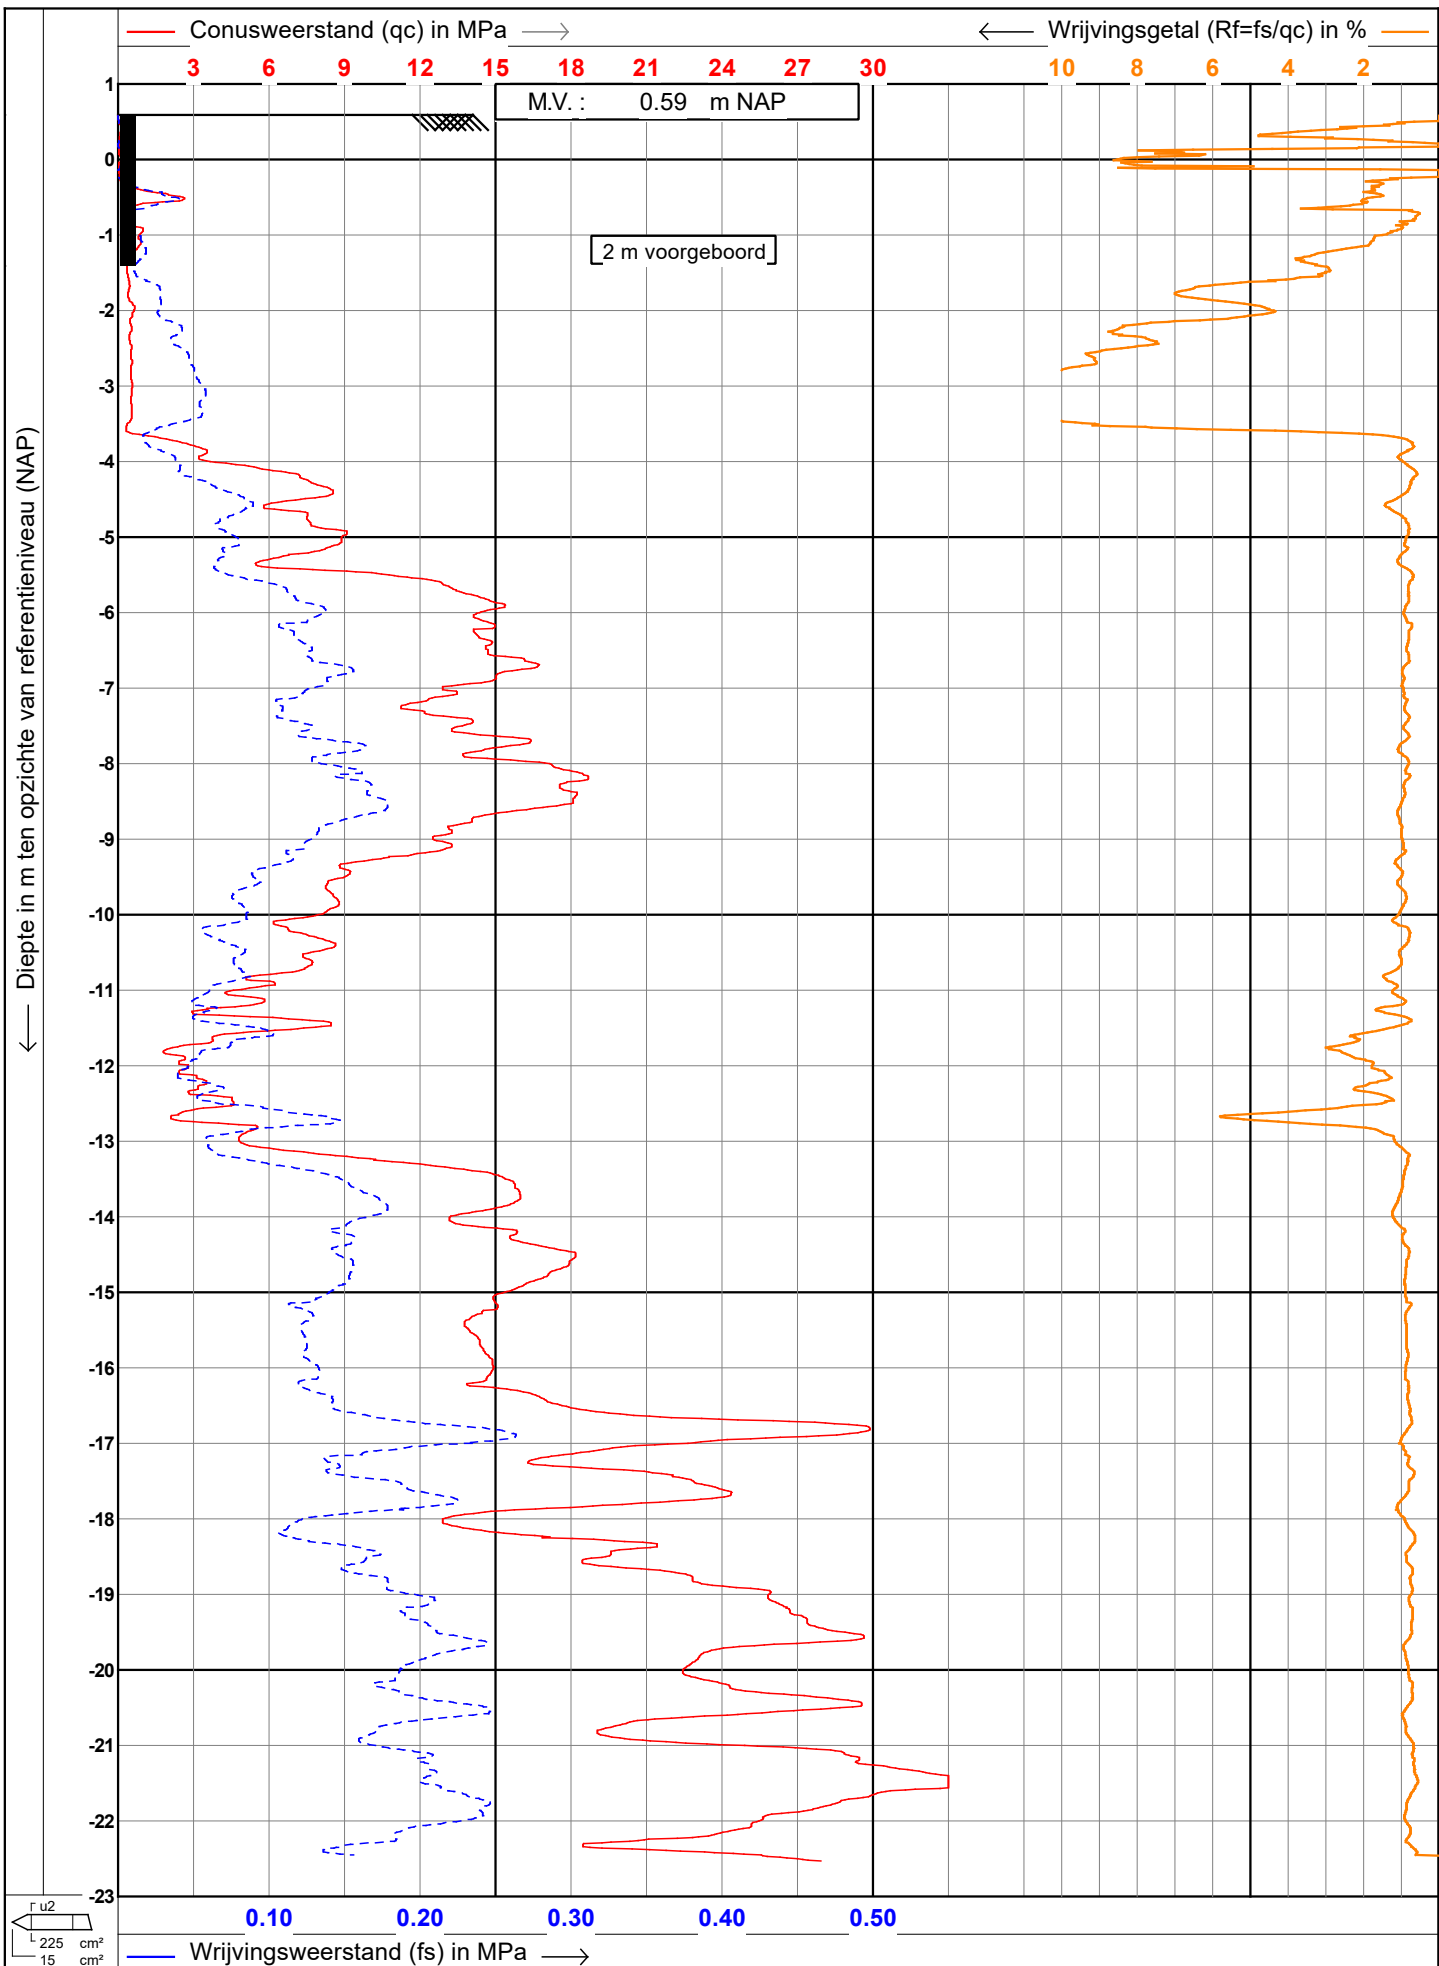
Sondeernr. : **01**

Test according ISO 22476-1
