# Fietsznfabriek

bestemmingsplan "Fietsznfabriek" (vastgesteld)

| <b>Bijlage 2 Bouwhistorisch onderzoek Oostvest 54-56</b> | <b>43</b> |

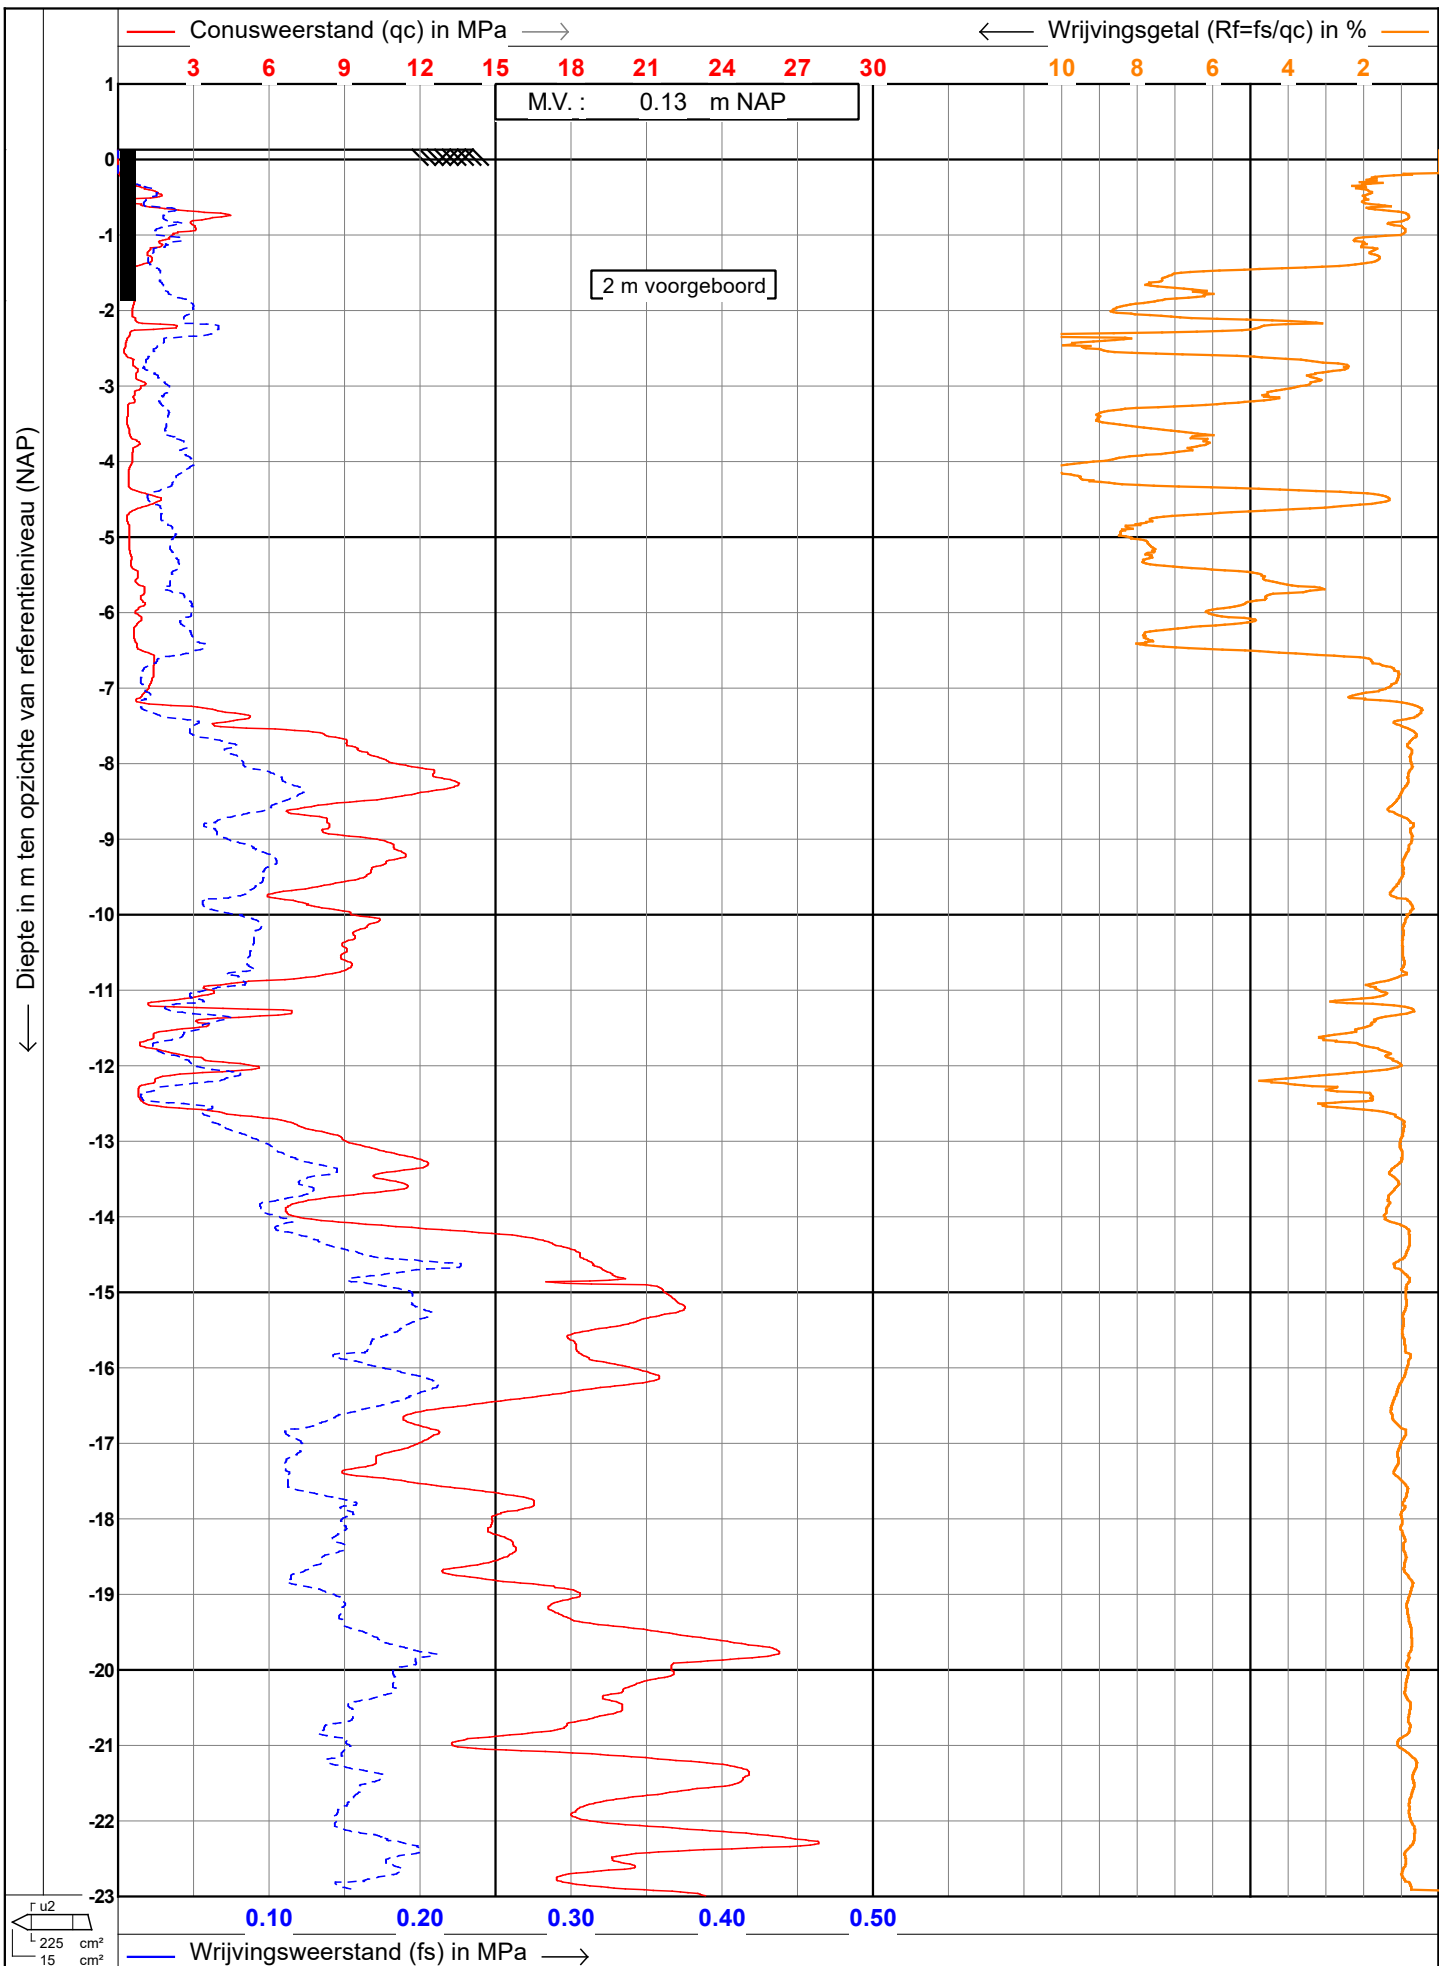
Sondeernr. : **02**

Test according ISO 22476-1

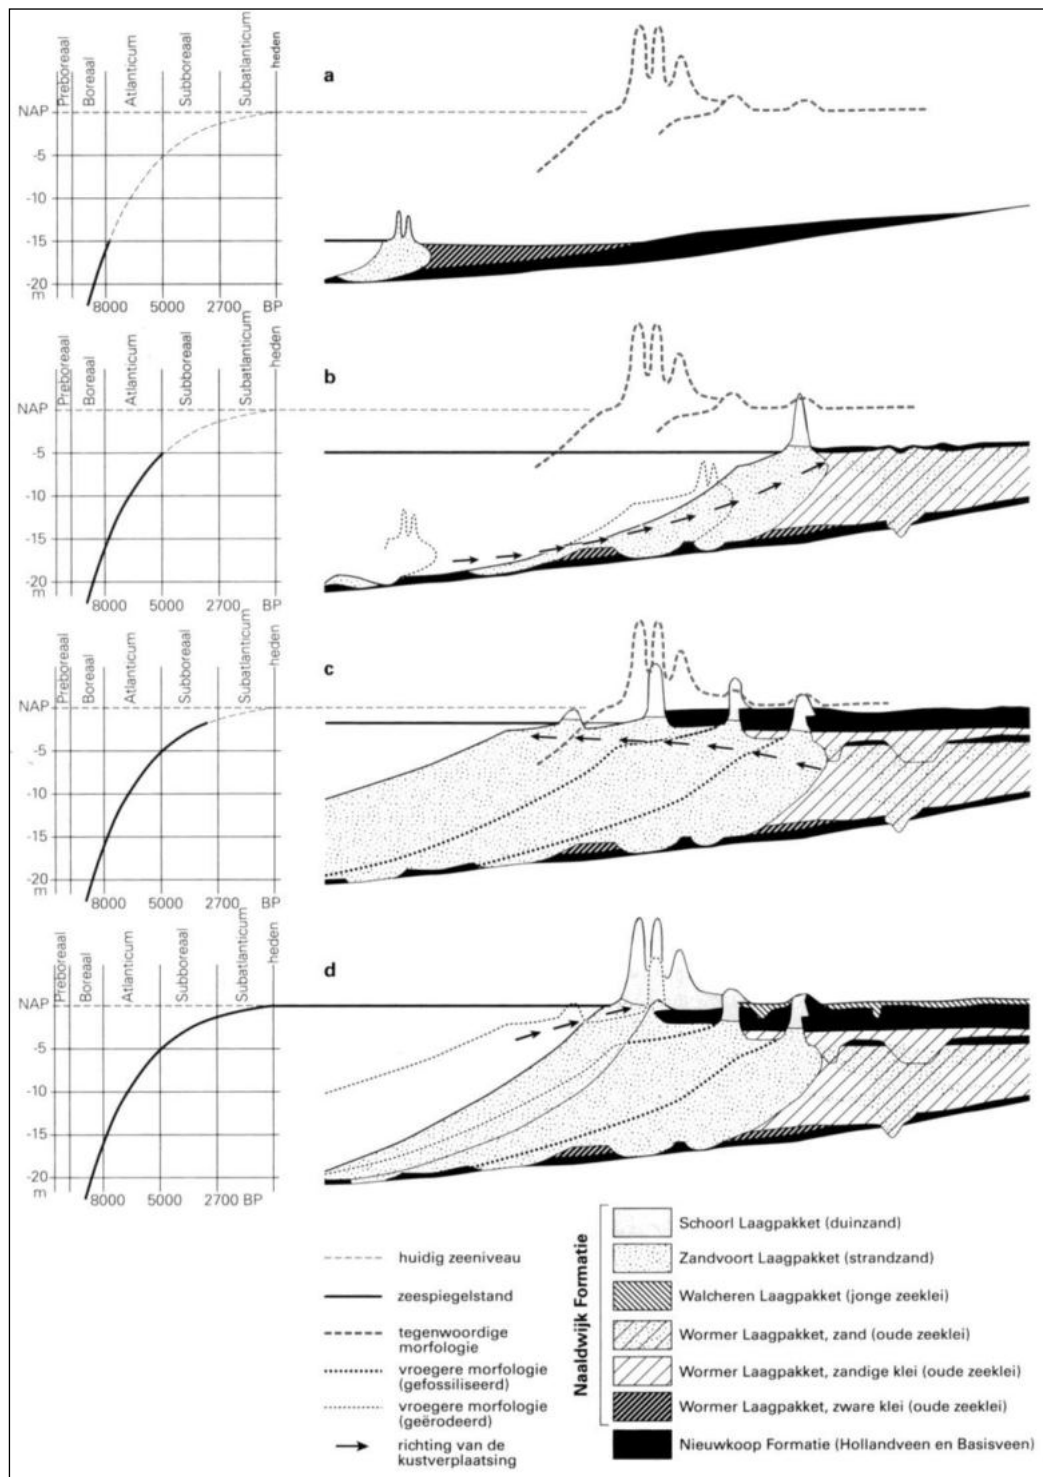
Figuur 3: Verband tussen de zeespiegelstijging en de vorming en ligging van strandwallen en duinen voor de Hollandse kust (Berendsen 2005). De verschillende geologische formaties in de figuur zijn terug te vinden in De Mulder et al. 2003.

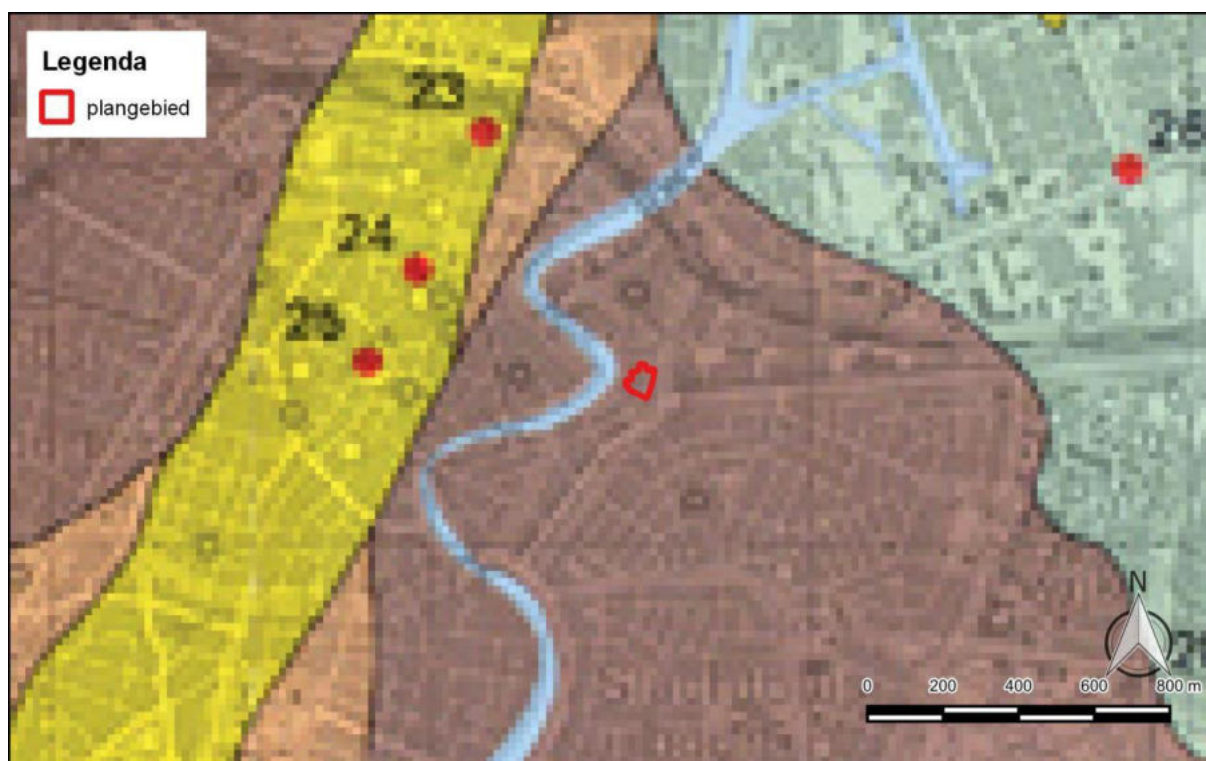
*Figuur 4: Het plangebied op de Vereenvoudigde Geologische Kaart van Haarlem en omgeving. Geel: duinzand (Oude duinen) op strandwalzand. Lichtbruin: duinzand (Oude duinen) op veen op strandwalzand. Bruin: veen, plaatselijk bedekt met een dunne laag IJ-klei, op strandwalzand. Groen: IJ-klei en veen op strandwalzand.*

Op de Vereenvoudigde Geologische Kaart van Haarlem en omgeving (Figuur 4) is het plangebied weergegeven als gelegen op strandwalzand, plaatselijk bedekt met een dunne laag IJ-klei, bedekt met veen.

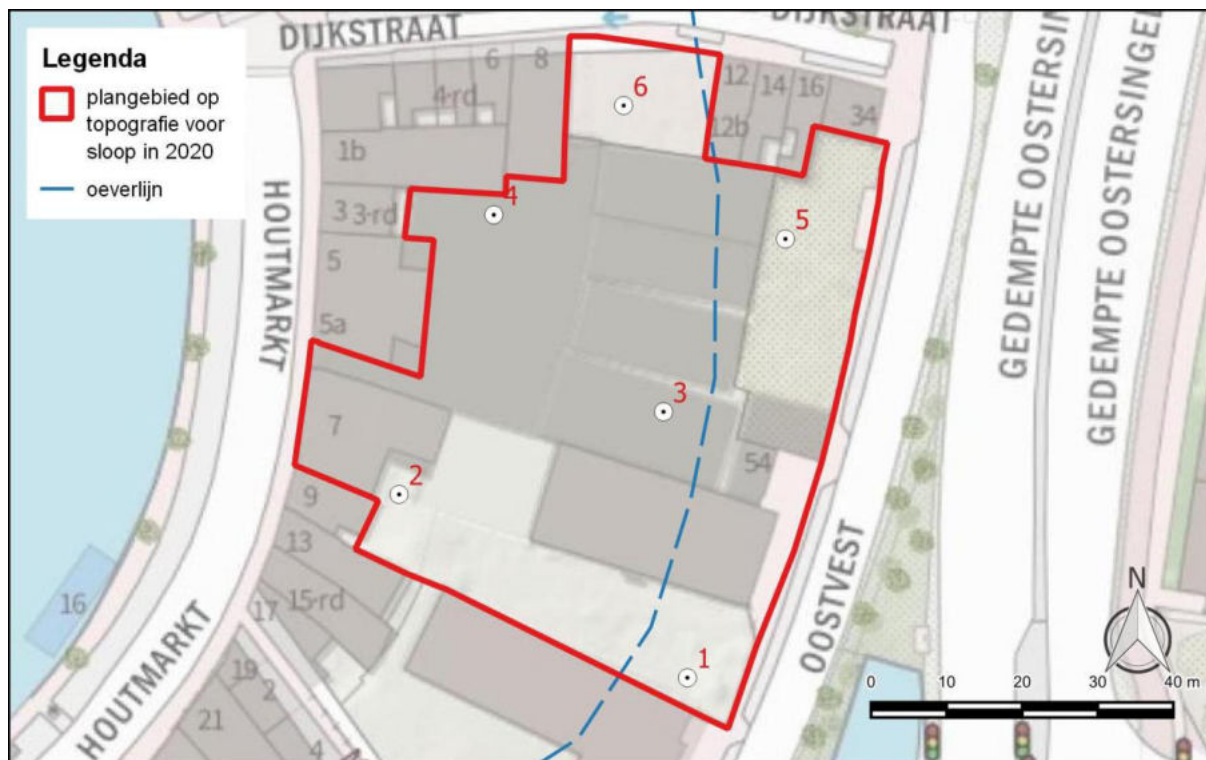
*Figuur 8: Overzicht van de boorpunten binnen het plangebied, geprojecteerd op de topografische ondergrond van voor de sloop in 2020.*

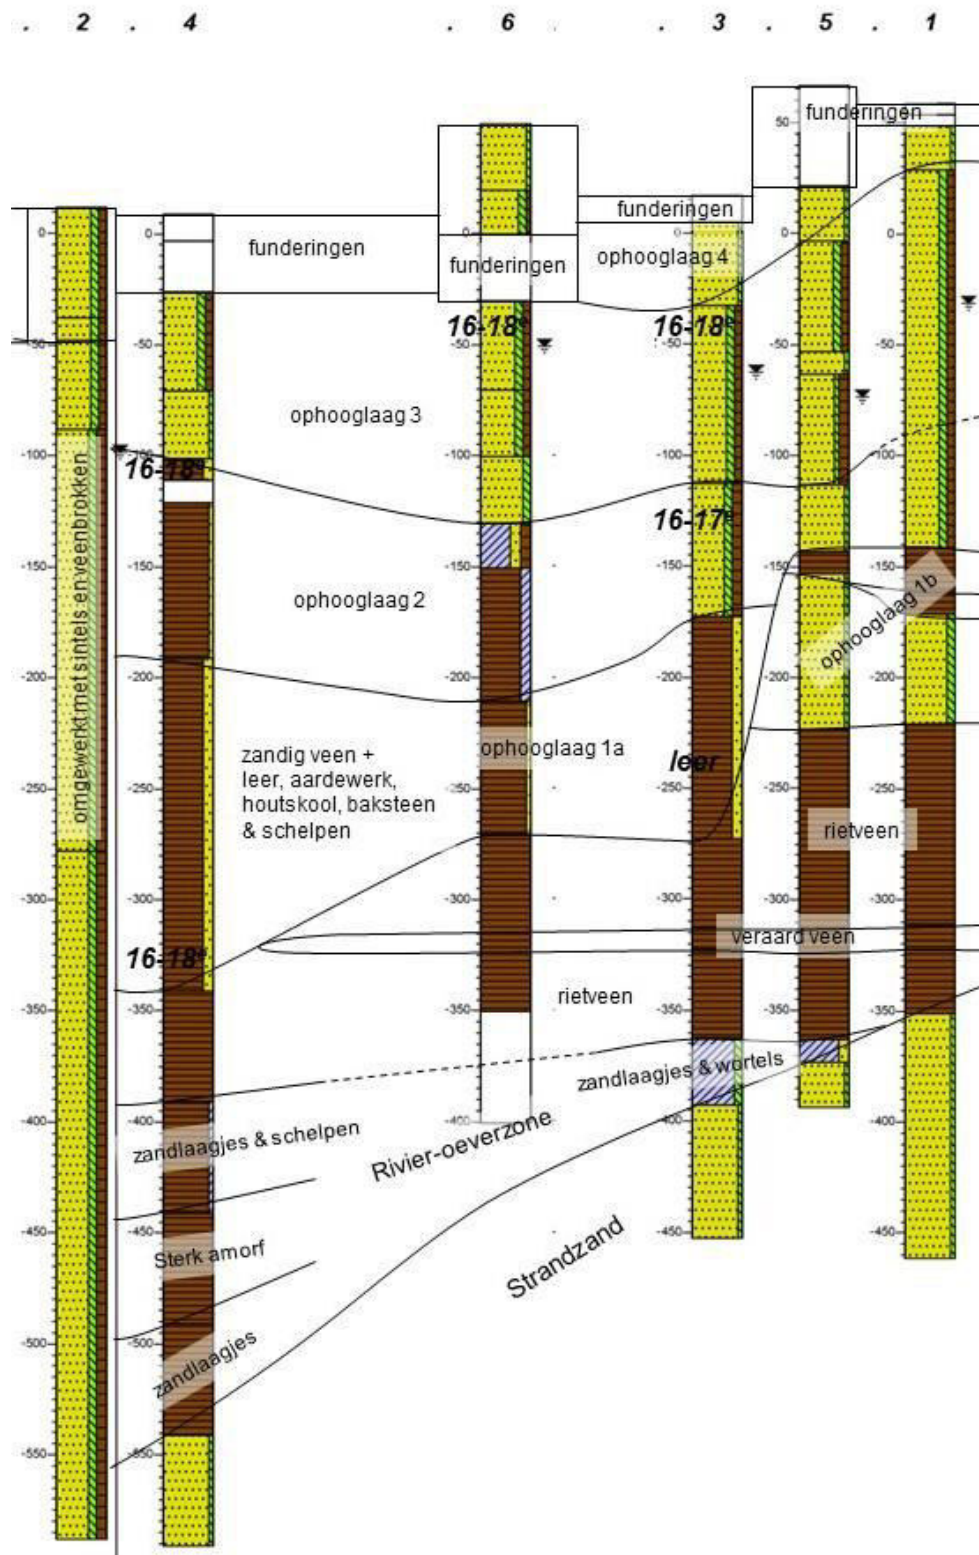
Figuur 9: Schematische doorsnede van west naar oost over het plangebied gebaseerd op de boorstaten. In de doorsnede zijn pakketten benoemd, lithologie beschreven en dateringen van indicatoren toegevoegd (Bijlage 6). Voor een legenda van de boorkolommen zie Bijlage 4.

Om de bodemopbouw lithologisch en geologisch te kunnen beschrijven is met behulp van de boringen een schematische doorsnede getekend van het plangebied (Figuur 9). In deze doorsnede is de bodemopbouw ingedeeld in verschillende pakketten en zijn verschillende individuele lagen afgebeeld. Daarnaast zijn ook de archeologische indicatoren die zijn aangetroffen in de boringen (en asbestgaten) opgenomen in de doorsnede. Hieronder zullen de lithologische/geologische pakketten zoveel mogelijk van onder naar boven worden beschreven. De bodemopbouw in boring 2 wijkt volledig af van alle andere boringen en zal daarom als laatste individueel worden behandeld. Als wordt gesproken over alle boringen is dat dus altijd met uitzondering van boring 2.

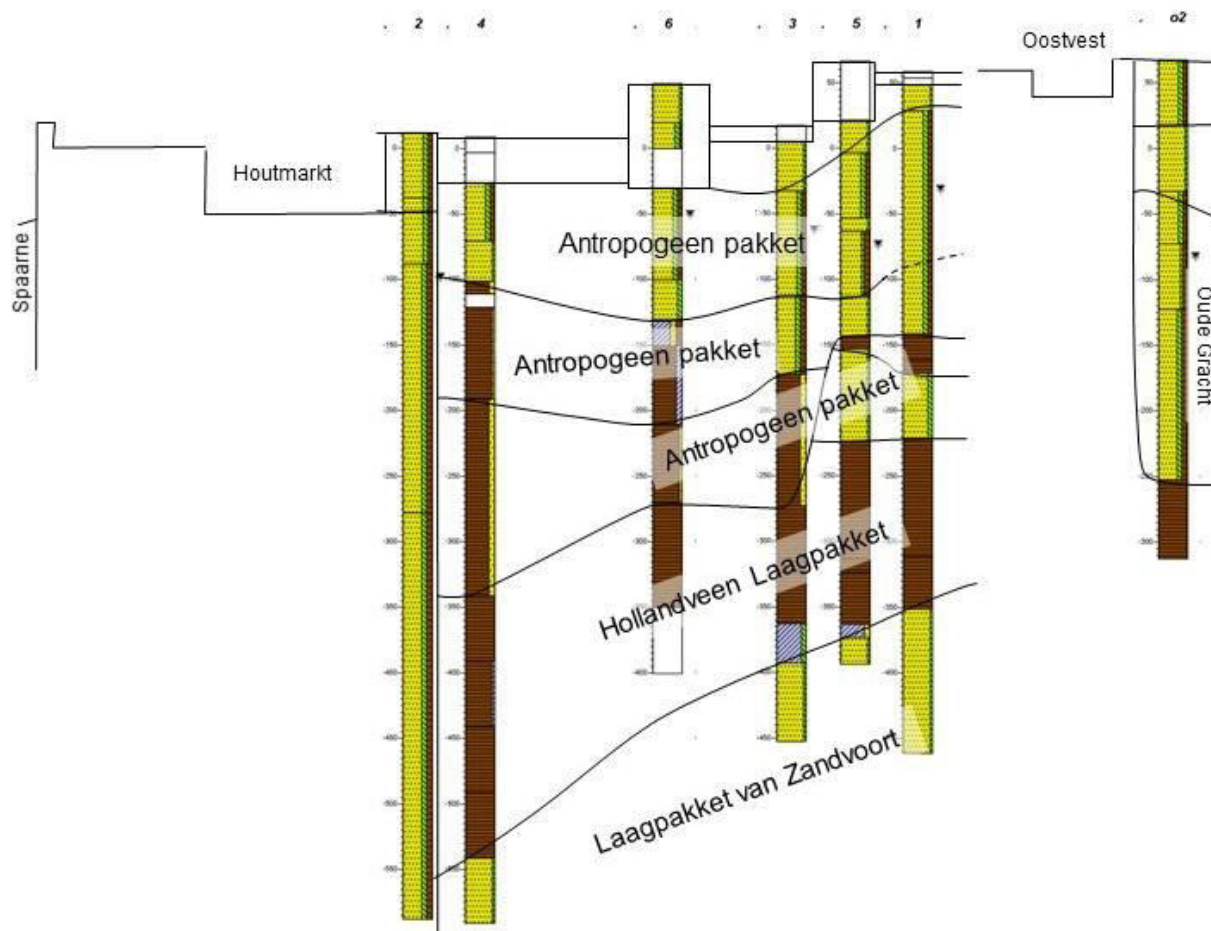
Figuur 10: Een schematische doorsnede waarbij ook het Spaarne (met waterstand) ten westen en de gedempte gracht ten oosten van het plangebied is weergegeven. De boring aan de Oostvest is onderdeel van een onderzoek naar containerlocaties in de binnenstad van Haarlem (Wilbers in prep.).

Uit de boringen blijkt dat ter plaatse van het plangebied ooit het strand heeft gelegen. Dit strandzand is echter door een rivier, waarschijnlijk het Spaarne, gedeeltelijk geërodeerd en in een groot deel van het plangebied is een oeverzone ontstaan (Figuur 10). De oorspronkelijke top van het strand lag op ongeveer -3,5 m NAP, nu ongeveer 4,0 m -mv. De oeverzone langs de rivier is opgevuld met voornamelijk verspoeld veen en zandlaagjes en helemaal aan de rand enkele dunne kleilagen. In deze oeverzone kwamen dus sterk wisselende stromingen voor aangezien het verspoelde veen wordt afgezet in stilstaand water en de zandlaagjes in stromend water. De opvulling van oeverzone reikt tot ongeveer -3,9 m NAP ofwel 4,5 m -mv en daarmee was de oeverzone vrijwel volledig opgevuld tot aan het maaiveld ten oosten van de oeverzone.

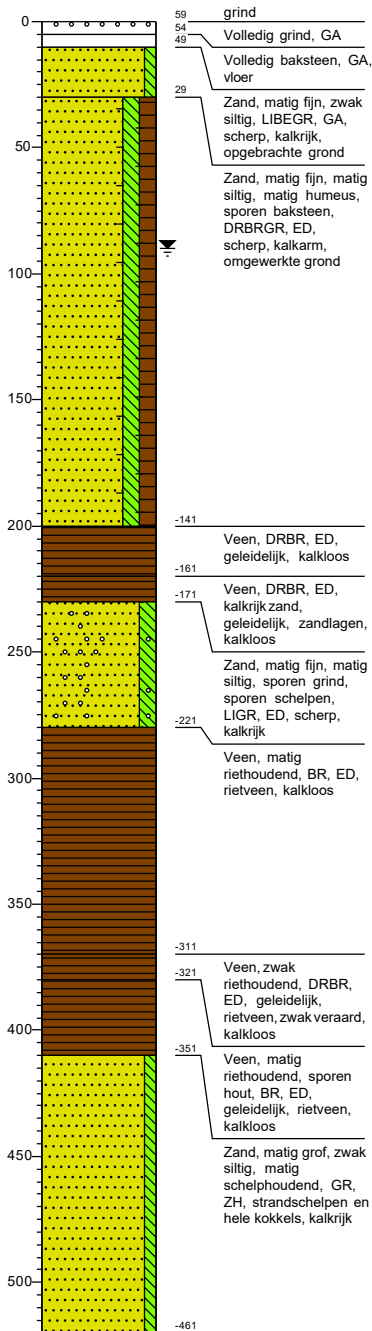
**Boring: 1**

Datum: 1-6-2021  
 X: 104559,77  
 Y: 488396,26  
 Hoogte (m NAP): 0,588

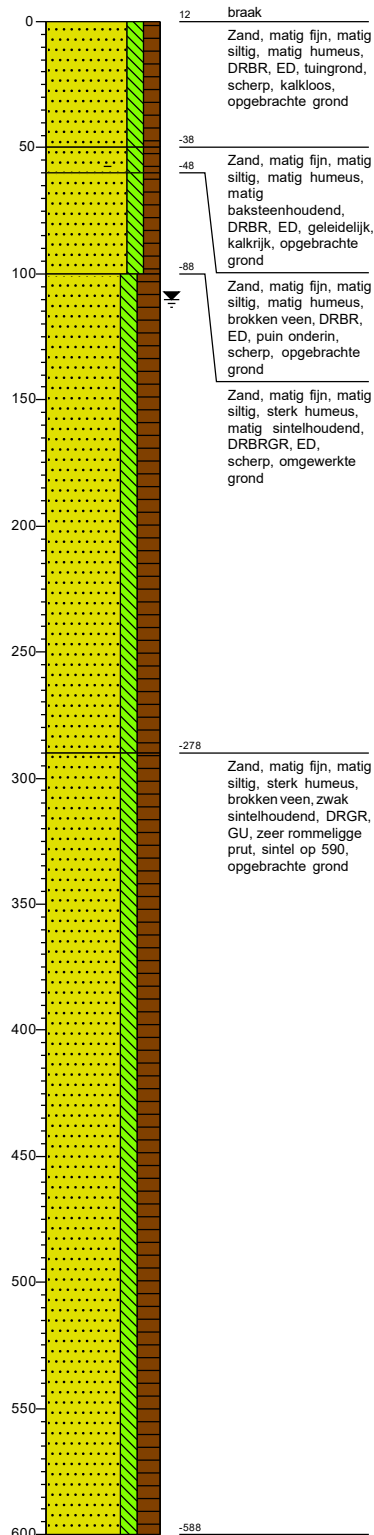
**Boring: 2**

Datum: 1-6-2021  
 X: 104521,61  
 Y: 488420,52  
 Hoogte (m NAP): 0,12

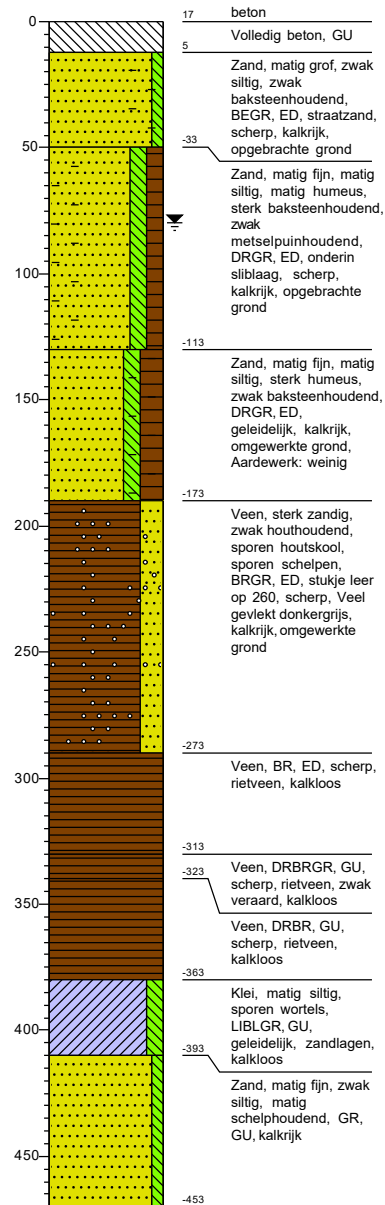
**Boring: 3**

Datum: 1-6-2021  
 X: 104556,61  
 Y: 488431,41  
 Hoogte (m NAP): 0,173

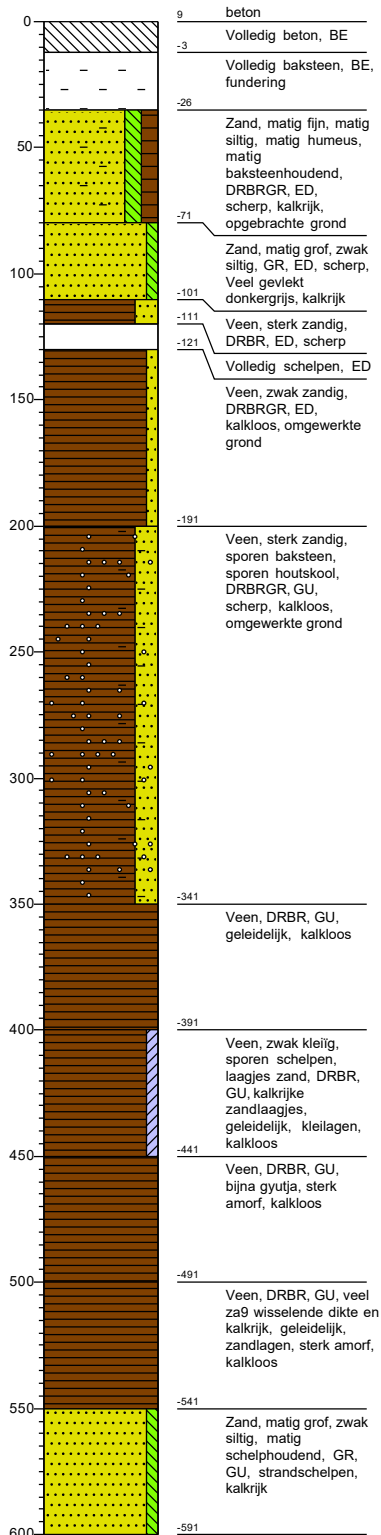
**Boring:****4**

Datum: 1-6-2021  
 X: 104533,80  
 Y: 488457,31  
 Hoogte (m NAP): 0,089

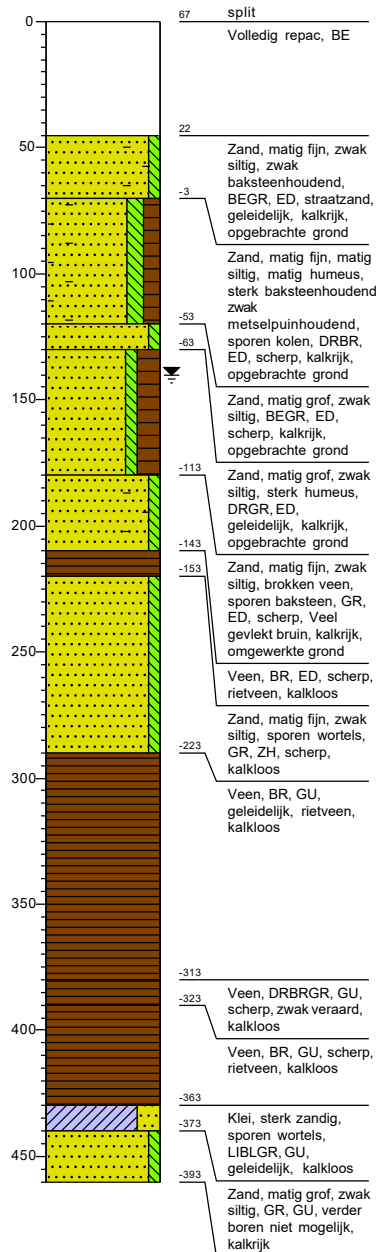
**Boring:****5**

Datum: 1-6-2021  
 X: 104572,67  
 Y: 488454,41  
 Hoogte (m NAP): 0,668

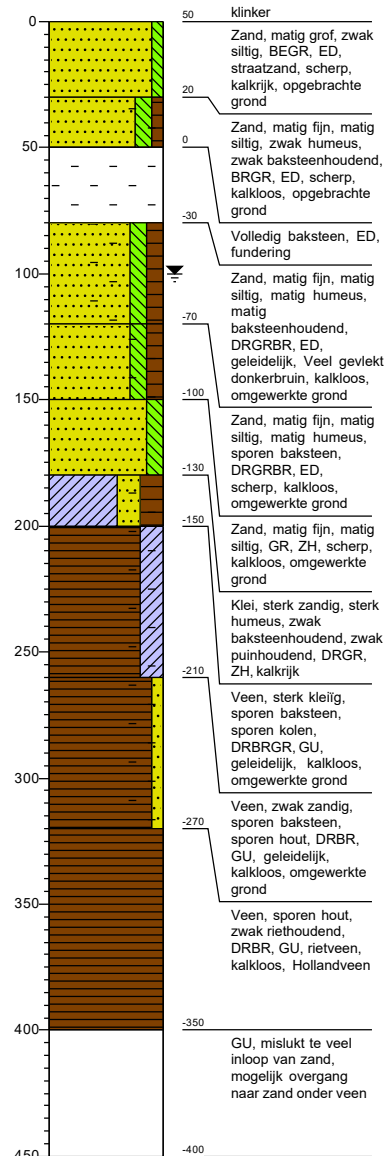
**Boring:****6**

Datum: 1-6-2021  
 X: 104551,36  
 Y: 488472,00  
 Hoogte (m NAP): 0,496

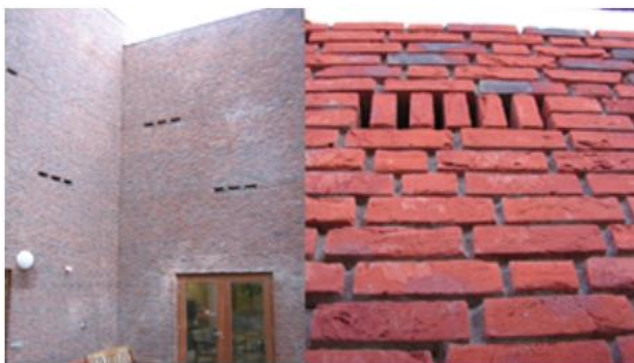
*Vrijwel onzichtbare inbouw van vleermuisstenen en technische informatie over de plaatsing daarvan.*

- voor vleermuizen kunnen open stootvoegen aangebracht worden in muren, of vleermuiskasten kunnen worden geplaatst in de spouw of tegen de muur op >2,5 meter hoogte in nieuwbouw. Eveneens kunnen vleermuisstenen worden ingemetseld (foto links boven). Zie literatuurlijst voor vermelding naar brochure vleermuisvriendelijk bouwen.

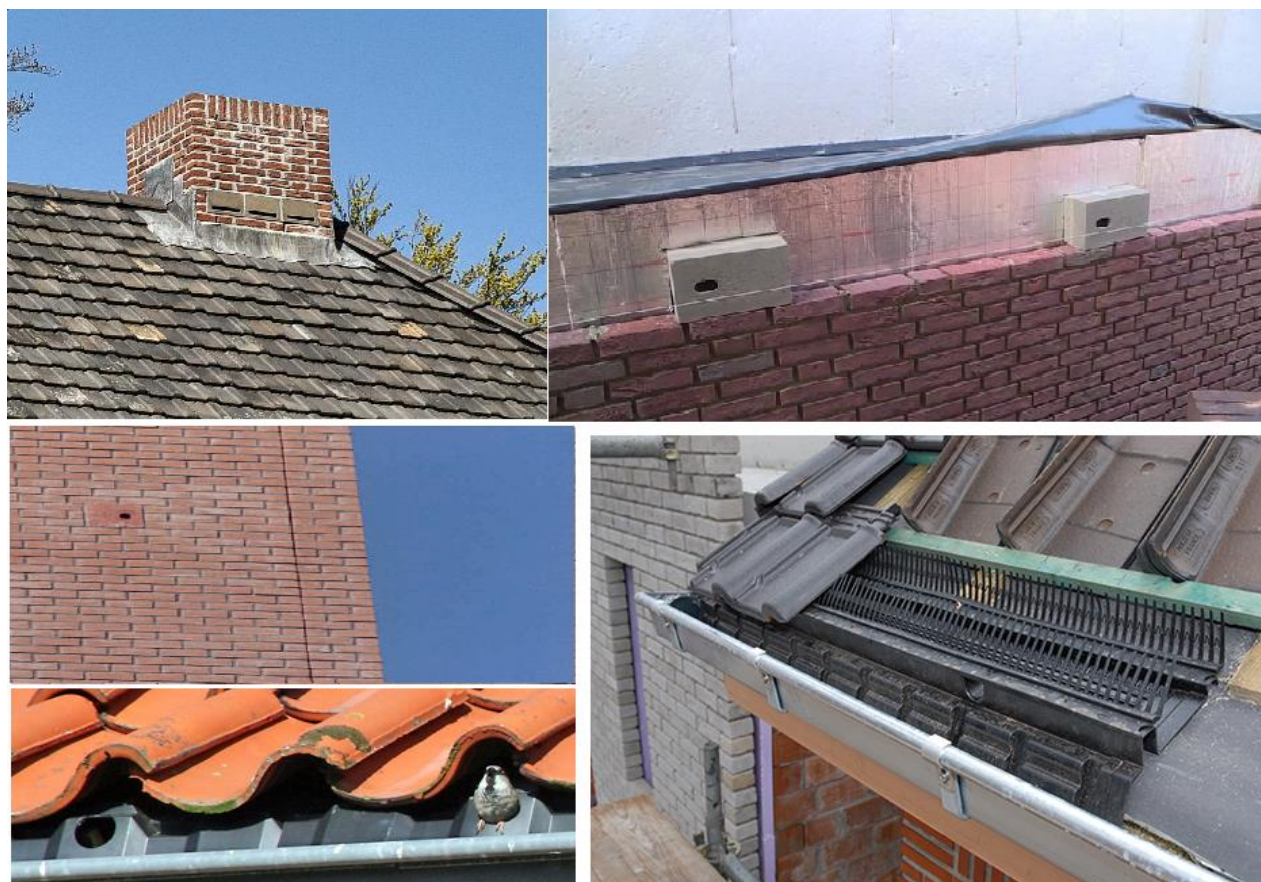
- er kunnen nestpannen of neststenen worden aangebracht ten behoeve van huismussen en gierzwaluwen (foto's rechtsboven en links midden). Deze beschermde soorten verliezen steeds meer nestmogelijkheden.

- voor huismussen blijken uit onderzoek zogenaamde mussenvides (onderste foto's) uitstekend te functioneren als nestplaats. Deze zijn gemakkelijk en relatief goedkoop in te bouwen in nieuwe woningen.

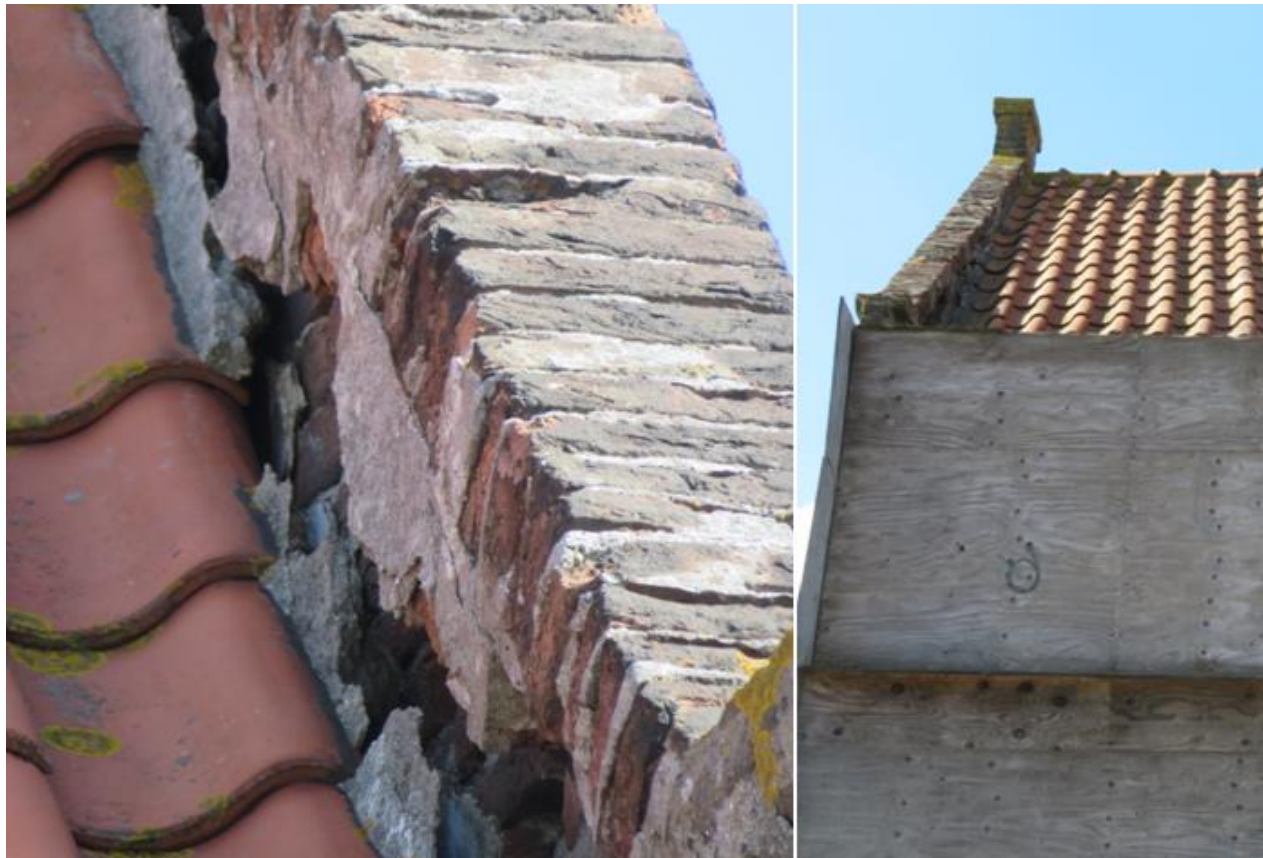
*Onderzochte kier tussen gevel en dak, die geen toegang geeft tot een mogelijk verblijf*

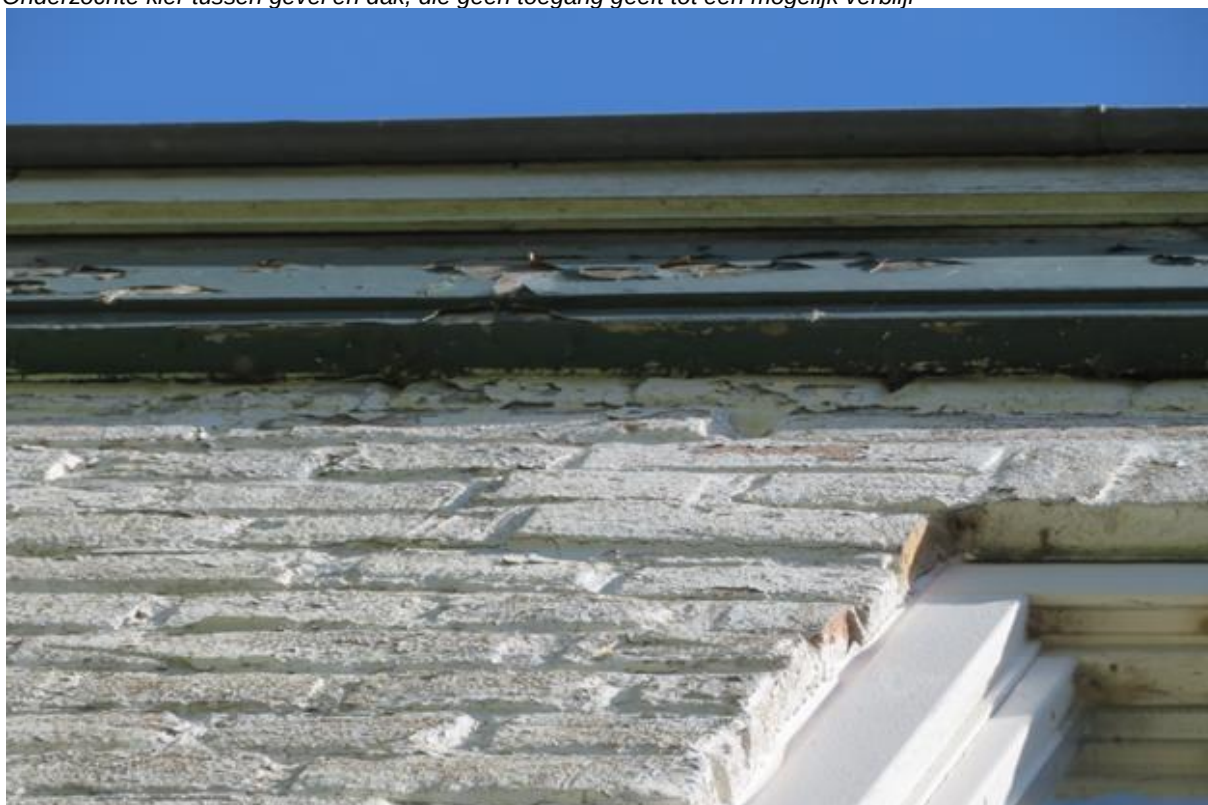
*Geen ruimtes tussen daklijst en muur*

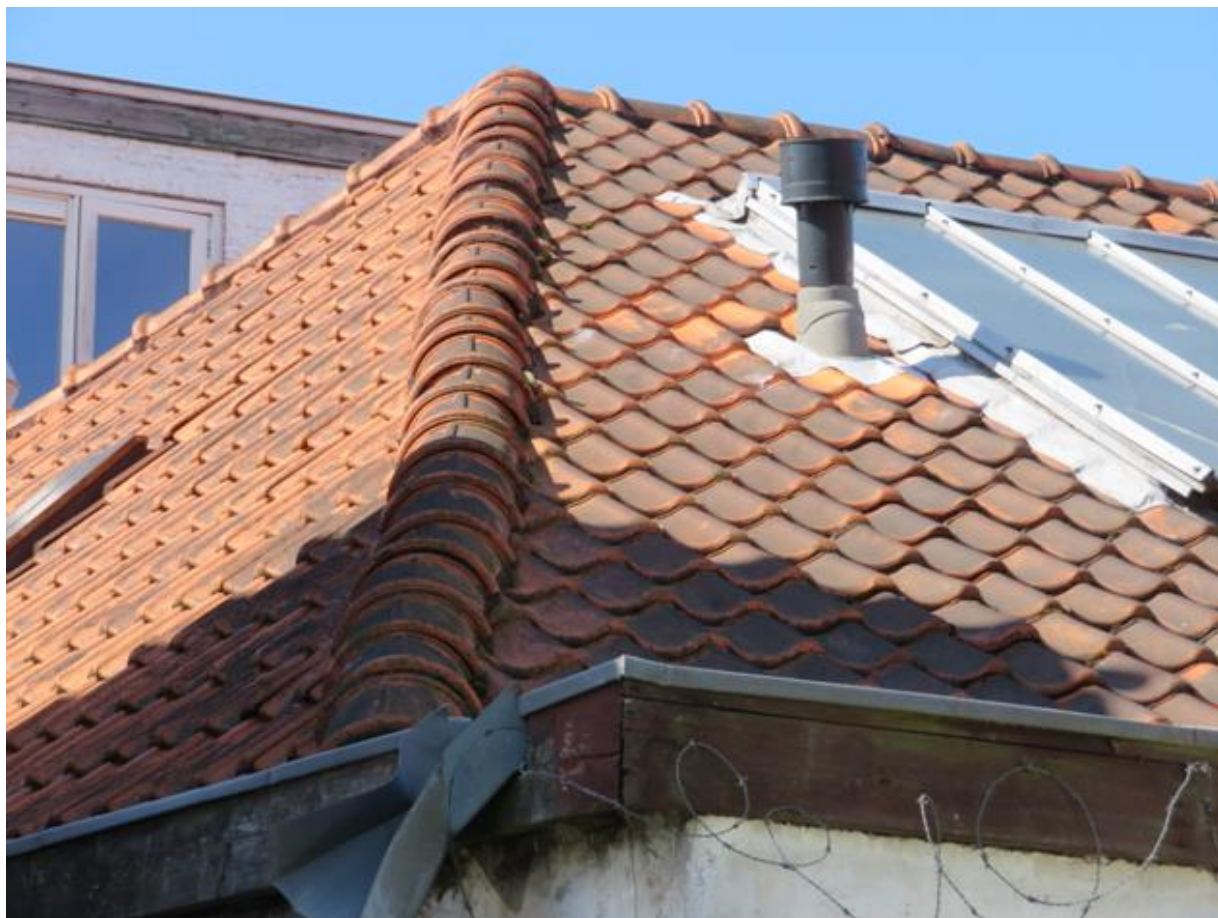
*Tussen de pannen is geen ruimte aanwezig voor invliegopeningen.*

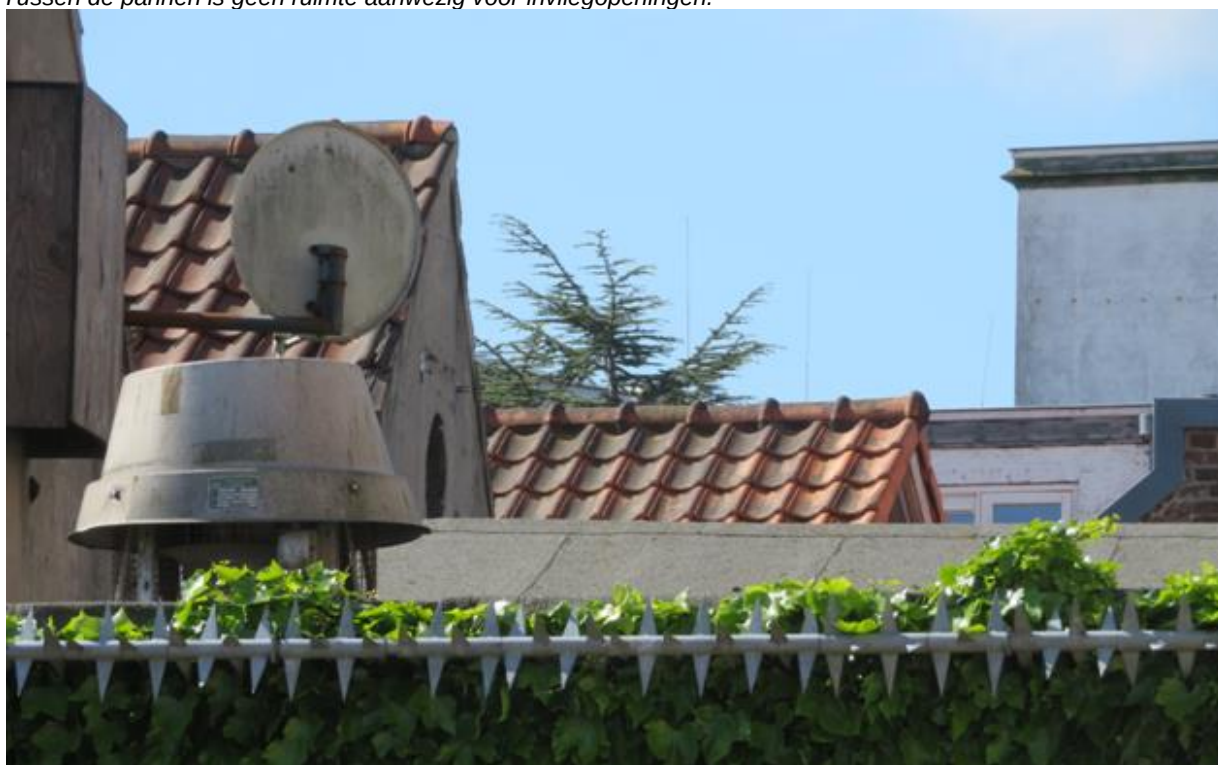
*Detailfoto nokken van puntdaken. Vast gemetseld en zonder kieren.*

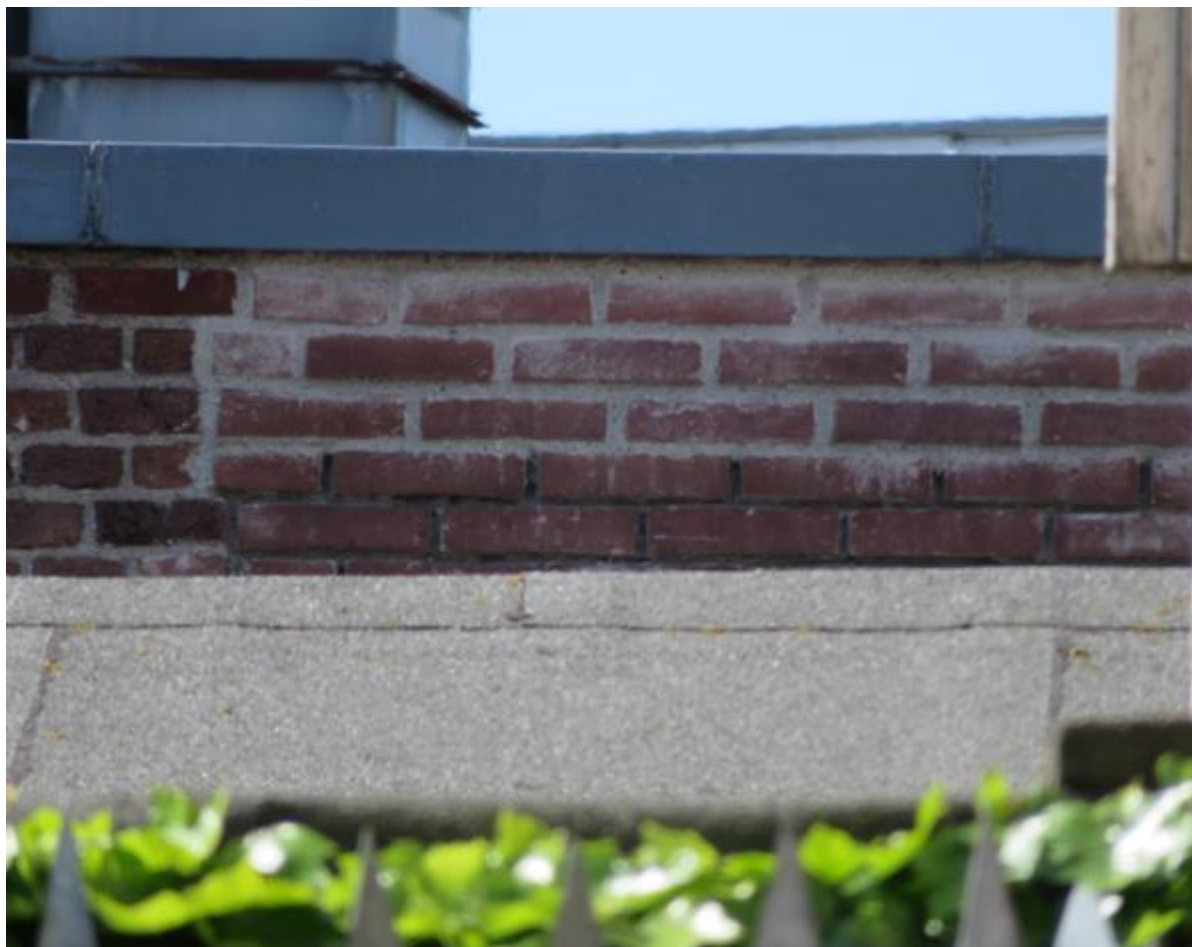
*Geen open stootvoegen in het metselwerk.*

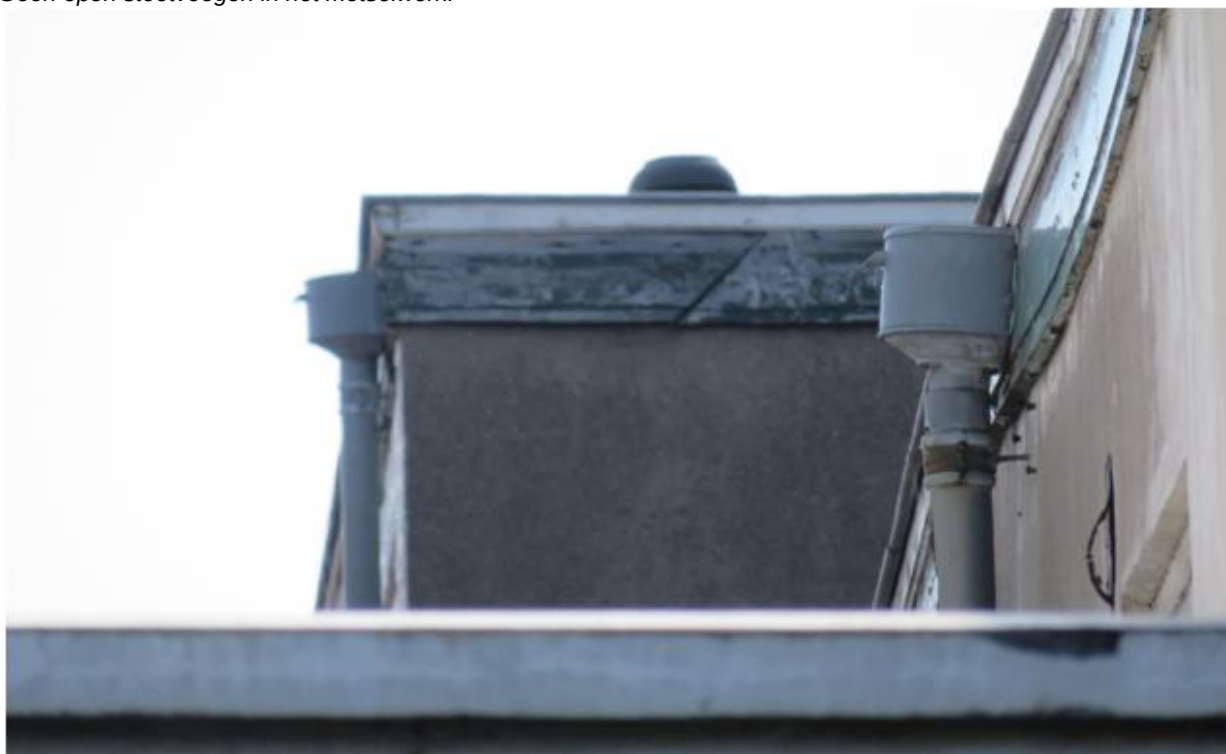
*Geen ruimtes tussen daklijst en muur*

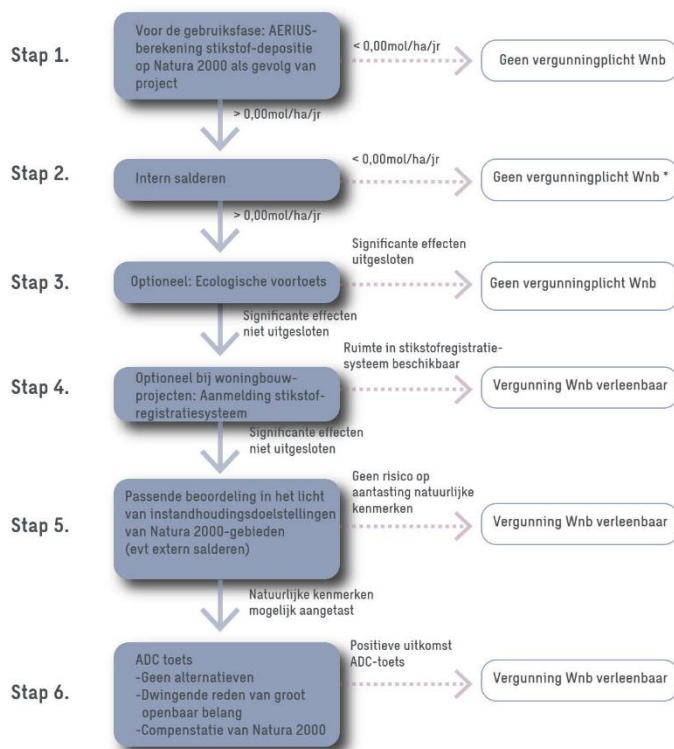
**Figuur 4 Stappenplan toestemmingverlening stikstofdepositie bij nieuwe activiteiten**

Beslisboom toestemmingsverlening stikstofdepositie bij nieuwe activiteiten conform de recente beleidslijnen.

\*Conform de uitspraak van de Afdeling bestuursrechtspraak van de Raad van State van 20 januari 2021 (ECLI:NL:RVS:2021:71) is er door de wijziging van de Wet natuurbescherming per 1 januari 2020 geen sprake van een vergunningplicht voor intern salderen, indien significante gevolgen voor Natura 2000-gebieden kunnen worden uitgesloten.

Figuur 4 toont een beslisboom voor de toestemmingsverlening stikstofdepositie bij nieuwe activiteiten conform de recente beleidslijnen. Deze notitie voorziet in stap 1 (AERIUS-berekening).

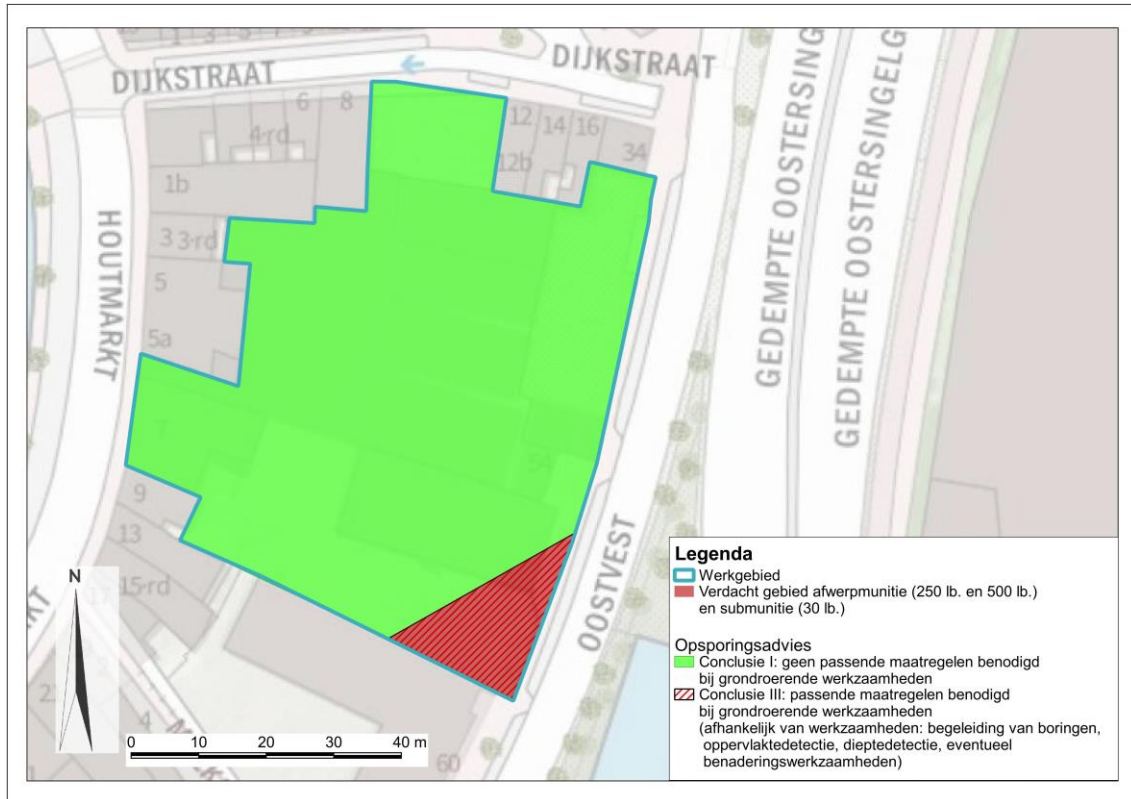
Figuur 1: Opsporingsadvieskaart van het werkgebied Fietsznfabriek te Haarlem.

Onderstaand staat de opsporingsadvieskaart weergegeven. Een grotere weergave van de kaart bevindt zich in bijlage 2.
