# Fietsznfabriek

bestemmingsplan "Fietsznfabriek" (vastgesteld)

| <b>Bijlage 2 Bouwhistorisch onderzoek Oostvest 54-56</b> | <b>43</b> |

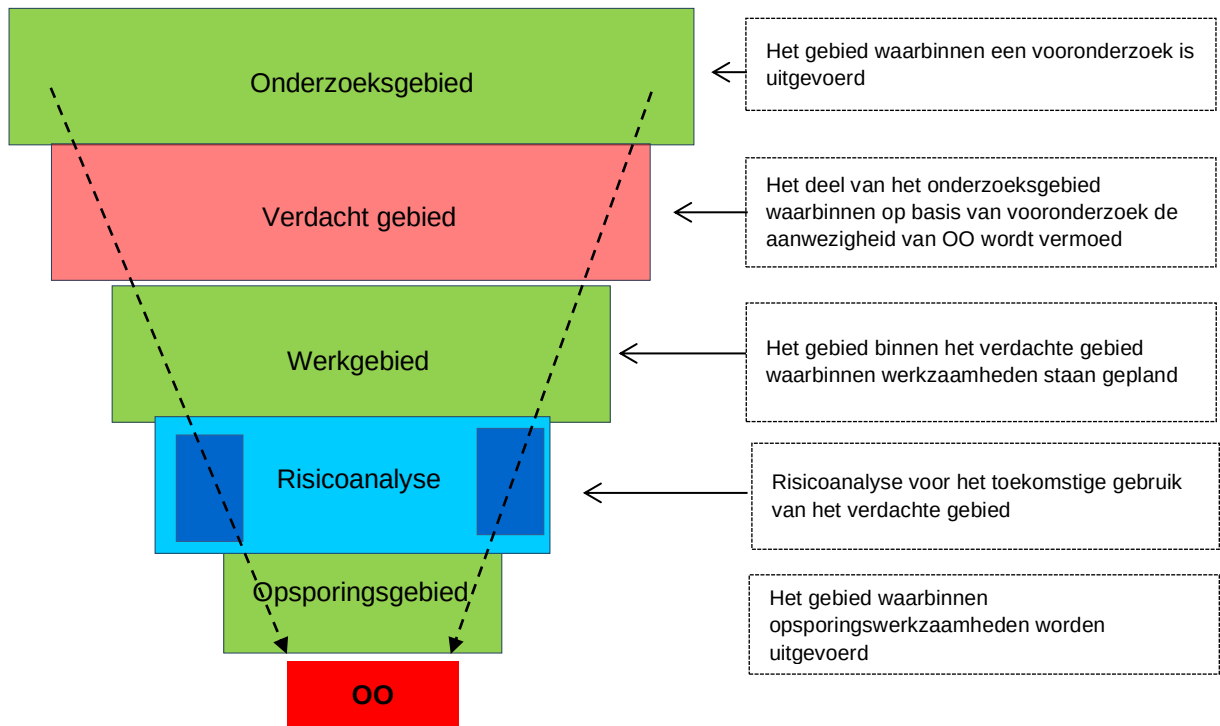
Figuur 3: Schematische weergave opsporing van ontplofbare oorlogsresten

In figuur 3 is het bovenstaande proces schematisch weergegeven. De Risicoanalyse is een tussenstap die het verdachte gebied nader inperkt tot het gebied waarbinnen opsporingswerkzaamheden gaan plaatsvinden omdat aldaar grondroerende werkzaamheden zullen plaatsvinden.

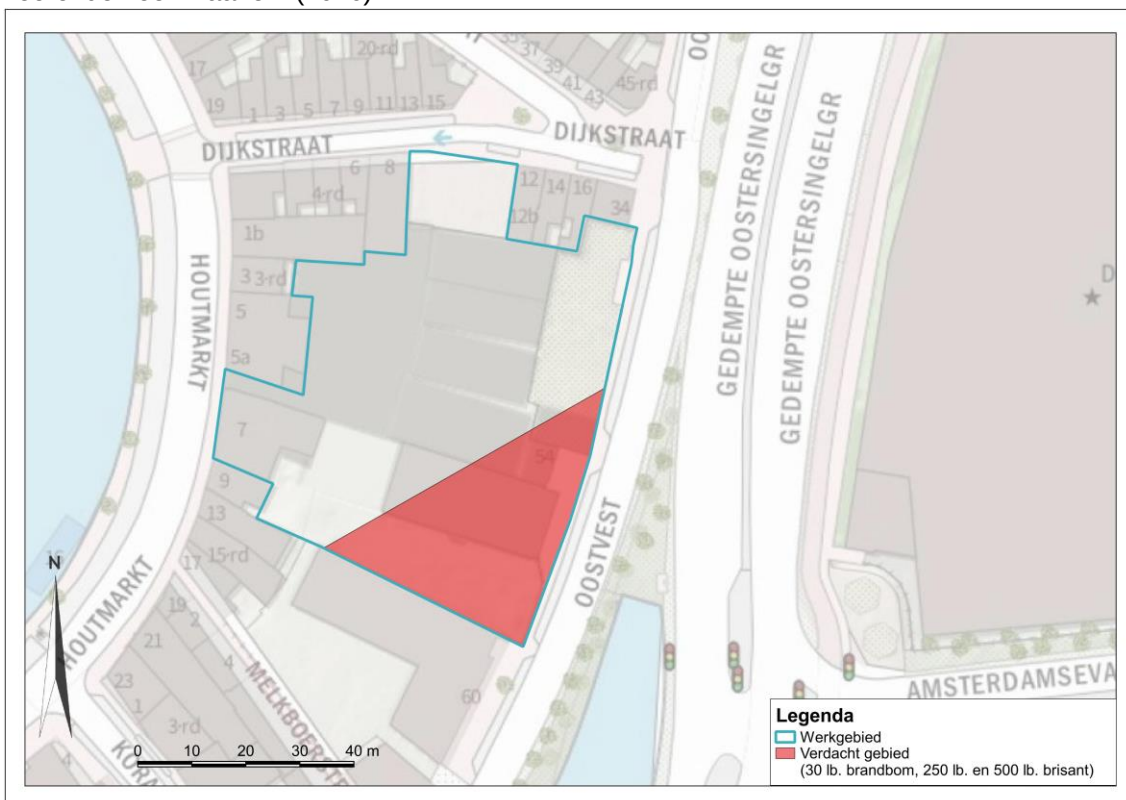
Figuur 5: Een deel van het werkgebied Fietszfabriek is in het vooronderzoek van de gemeente Haarlem verdacht op het aantreffen van ontplofbare oorlogsresten, in de vorm van afwerpmunitie.

Op basis van de geraadpleegde rapportages inzake ontplofbare oorlogsresten blijkt dat het werkgebied voor een deel verdacht is op het aantreffen van ontplofbare oorlogsresten in de vorm van afwerpmunitie (brandbommen 250 en 500 lb.) en submunitie (brandbommen 30 lb.). Onderstaande tekening geeft het verdachte gebied aan voor het werkgebied, op basis van het vooronderzoek Haarlem (2016).

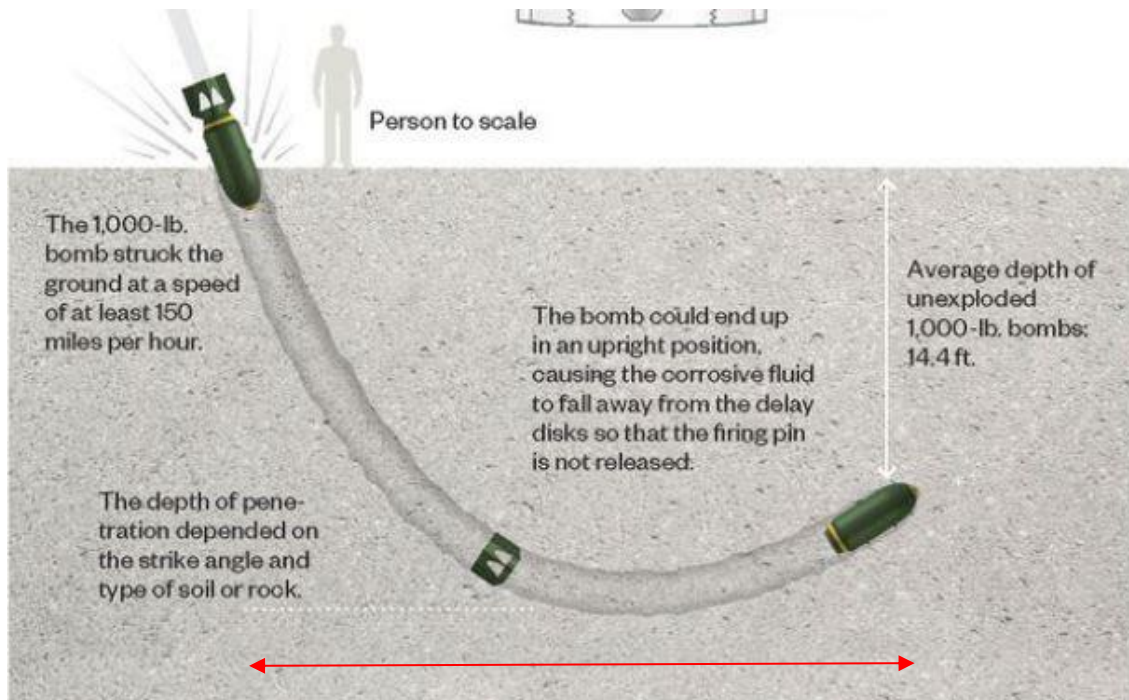
Figuur 6: Weergave van de horizontale verplaatsing van afwerpmunitie in de bodem (zie rode pijl). Bron: [Smithsonian Magazine](#).

- Krateranalyse naar aanleiding van het bombardement van 16 april 1943 is niet mogelijk door de bebouwing binne het gebied;
- Het risicogebied wordt afgebakend aan de hand van de concentratie van bommen die in de Amsterdamse buurt zijn gevallen;
- Aan de hand van de contouren van deze afbeelding wordt een bufferstraal van 50 meter toegepast, gebaseerd op 'expert judgement.' Dit is gedaan door historici en de Senior Deskundige OOO die aan het vooronderzoek hebben meegewerkt;
- Aan deze eerdergenoemde bufferstraal van 50 meter wordt nog eens 20 meter buffer toegevoegd voor de ondergrondse horizontale verplaatsing van mogelijke blindgangers. De blindgangers kunnen zich namelijk ook nog enkele meters horizontaal in de bodem verplaatsen (zie figuur 6).

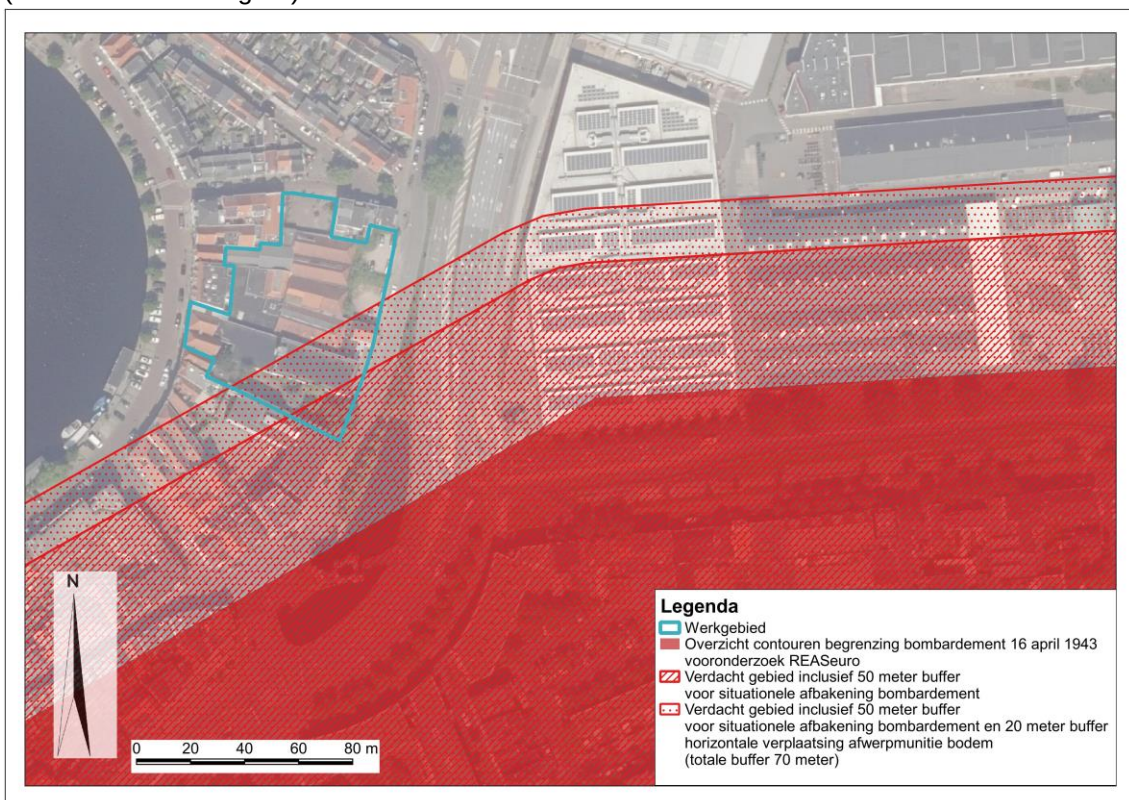
Figuur 7: Overzicht van verdachte gebied op basis van vooronderzoek Haarlem inclusief bufferstralen.

Op basis van de gehanteerde afbakening van REASeuro voor het bombardement van 16 april 1943, zou een gedeelte van het werkgebied Fietsznfabriek te Haarlem in verdacht gebied vallen (zie onderstaande figuur).

Het gebruik van bufferstralen om risicogebieden af te bakenen is gebruikelijk binnen historische vooronderzoeken naar ontplofbare oorlogsresten. IDDS Explosieven B.V. gaat inzake de 50 meter bufferstraal mee in het historisch vooronderzoek.

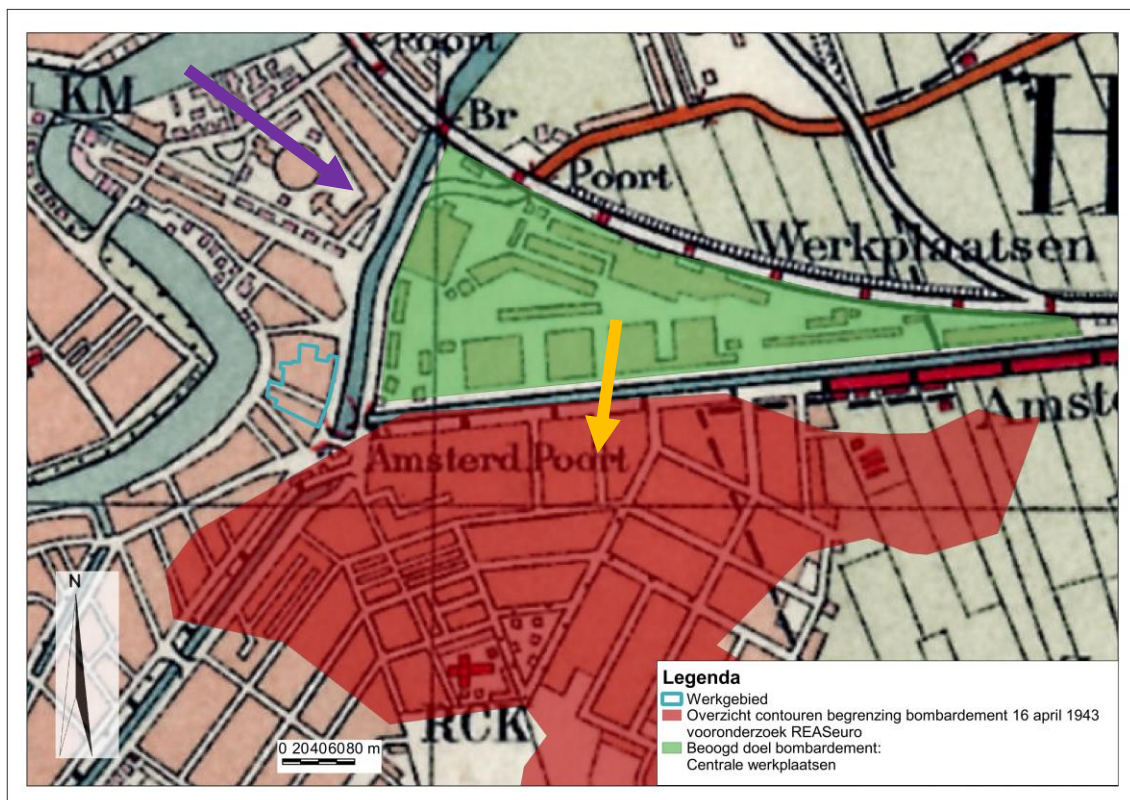
Figuur 8: Het beoogde doel, de Centrale Werkplaatsen (zie groen) werd door de draaiende wind niet geraakt bij het bombardement van 16 april 1943. Wel de Amsterdamse buurt (zie rood). Het werkgebied valt hierbuiten (blauwe omkadering). De aanvliegroute van de bommenwerpers wordt aangegeven met de paarse pijl, de windrichting (en valrichting bommen) met de gele pijl.

Over de extra 20 meter buffer valt voor het bombardement van 16 april 1943 in relatie tot de exacte ligging van het werkgebied echter te betwisten. De theorie inzake de horizontale verplaatsing ondersteunt IDDS Explosieven B.V., maar hierbij moet wel worden gelet op de aanvalsrichting van de bommenwerpers en de 'valrichting' van de bommen. De aanval op 16 april 1943 werd door de bommenwerpers uitgevoerd van noordwest in zuidoostelijke richting (zie paarse pijl in figuur 8). Door het draaien van de wind werd het beoogde doel (de Centrale Werkplaatsen) niet geraakt, maar wel de Amsterdamse buurt (zie onderstaand figuur). Waarschijnlijk draaide de wind naar een zuidelijke tot zuidoostelijke richting, waardoor de bommen zuidelijker terecht zijn gekomen dan bedoeld (zie gele pijl figuur 8).

Op basis van de informatie uit de pilotenverslagen, waaronder de aanvliegroute van de bommenwerpers en de draaiende wind, en de bommenkaart waarop de blindgangers en ontplofte bommen werden bijgehouden over de periode 1941-1943 in Haarlem, is het zeer aannemelijk om te stellen dat de bommen een valrichting hebben gehad van richting zuidwest, zuid of zuidoost. Omdat het werkgebied noordwestelijk gelegen is van het risicogebied alwaar de bommen gevallen zijn, is een horizontale verplaatsing van 20 meter in die richting daardoor niet aannemelijk. Zodoende gaat IDDS Explosieven B.V. bij de afbakening van het verdachte gebied niet met de gehanteerde 20 meter bufferstraal mee. Wel houdt IDDS Explosieven B.V. de situationele afbakening van het vooronderzoek inclusief 50 meter buffer aan.

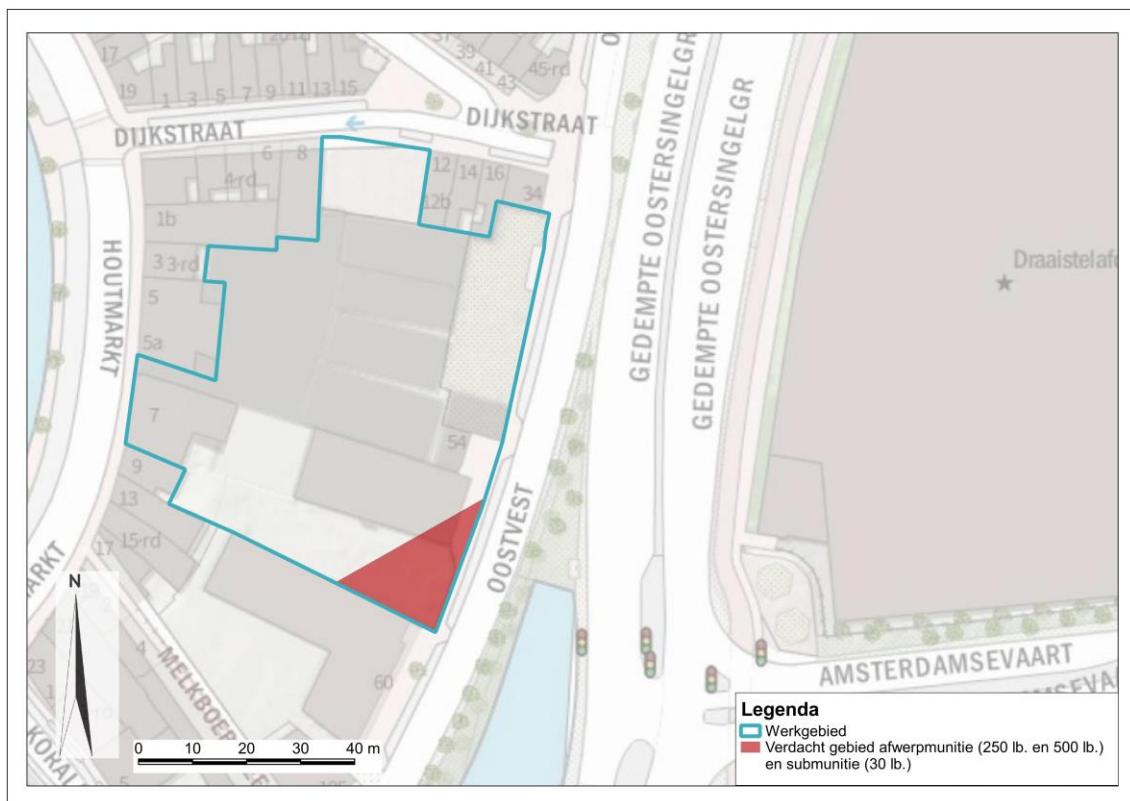
Figuur 9: Het werkgebied is voor een klein deel verdacht op het aantreffen van ontplofbare oorlogsresten, te weten afwerpmunitie en submunitie.

Op basis hiervan is het werkgebied nog voor een klein gedeelte verdacht op het aantreffen van ontplofbare oorlogsresten (zie figuur 9).

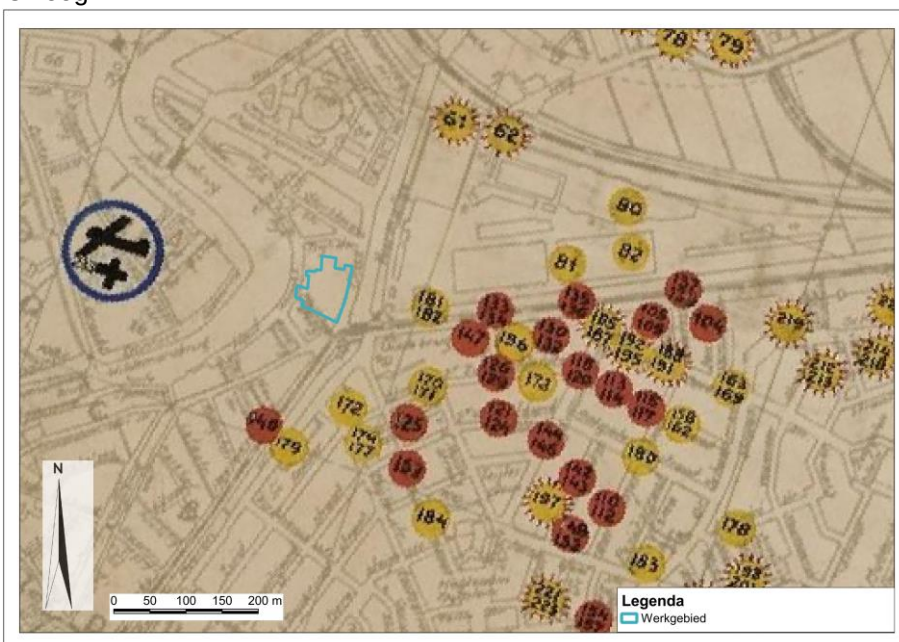
Figuur 15: Het werkgebied is volgens de kaart niet getroffen. Wel liggen er brisantbommen (geel) en brandbommen (rood) in de directe omgeving van het werkgebied. Bron: Gemeente Haarlem.

Zoals eerder beschreven, werd de Amsterdamse buurt op 16 april 1943 getroffen door een geallieerd bombardement. De Duitsers maakten naar aanleiding van dit bombardement en eerdere bombardementen een zogenaamde bommenkaart, met daarop de locatie van de bominslagen. Op de tekening zijn zowel de ontplofte bommen ('zonnetje'), als ook de blindgangers ingetekend. Met name het aantal blindgangers (27 stuks) in de Amsterdamse buurt is hoog.

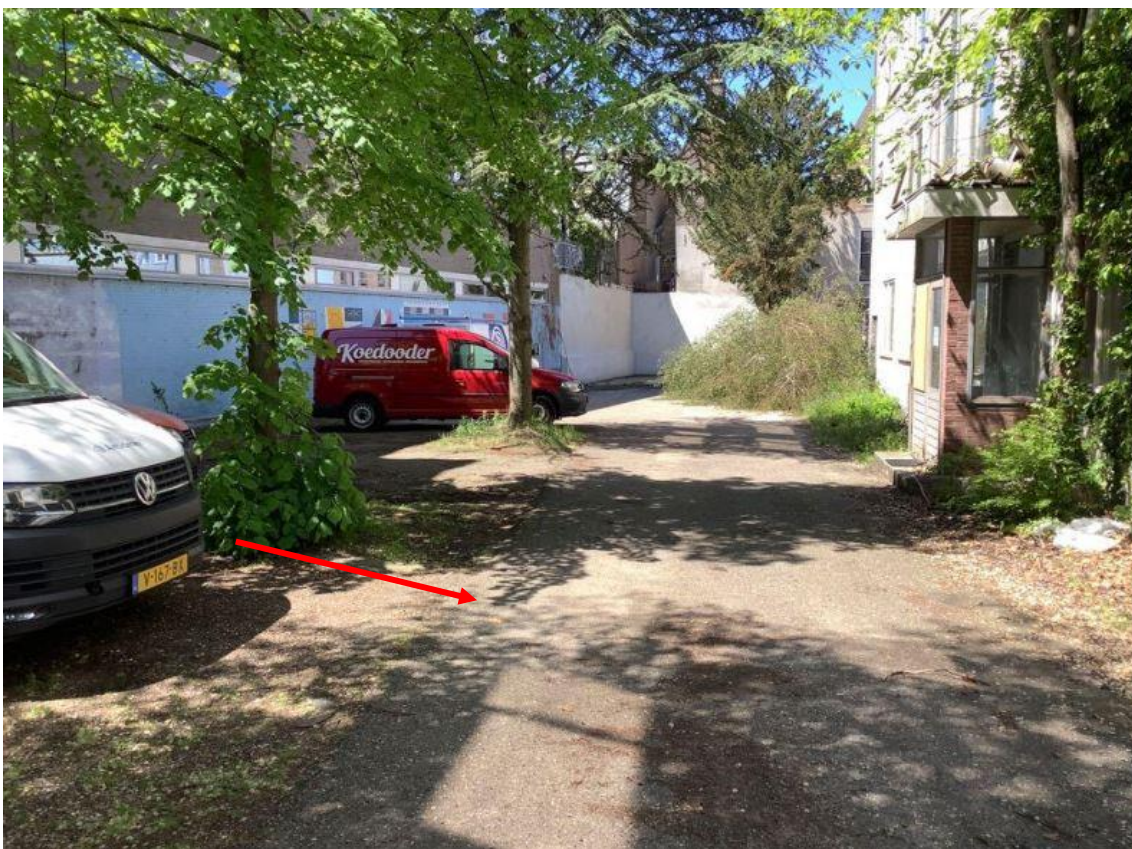
Figuur 26: Naast de drukkerij is naoorlogs een asfalt laag aangelegd (zie rode pijl). Bron: IDDS.

Op basis van diverse locatiefoto's blijkt er binnen het werkgebied bestrating aanwezig te zijn. Zo is naast de drukkerij aan Oostvest 54-56 een asfalt laag aanwezig. Alhoewel niet exact bekend is wanneer de laag is aangelegd, lijkt dit naoorlogs te zijn. Voor de aanleg van deze laag zal de bodem tot circa 0,3- 0,5 meter onder maaiveld geroerd zijn.

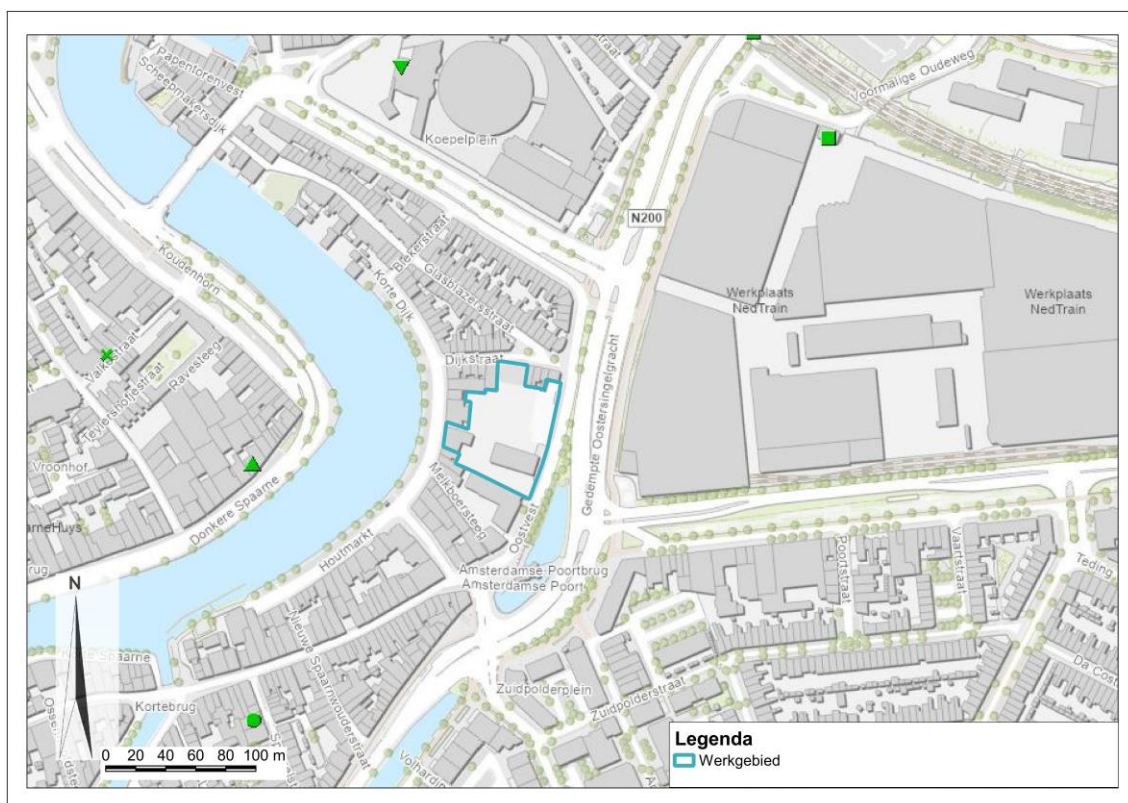
Figuur 31: Het werkgebied op de risicokaart, met in het groen de aangegeven kwetsbare objecten in nabijheid van het werkgebied.

Een verplicht onderdeel van de risicoanalyse, zoals beschreven in het Certificatieschema Vooronderzoek en Risicoanalyse ontplofbare oorlogsresten, is de check op kwetsbare objecten en plaatsen volgens de Risicokaart. Op 6 juli 2021 is voor het werkgebied gekeken naar kwetsbare objecten in de nabijheid.<sup>10</sup> Binnen het werkgebied bevinden zich geen kwetsbare objecten, wel in de nabijheid van het werkgebied. De dichtstbijzijnde bevindt zich op circa 125 meter, aan de Donkere Spaarne. Het betreft hier een onderwijsinstelling.

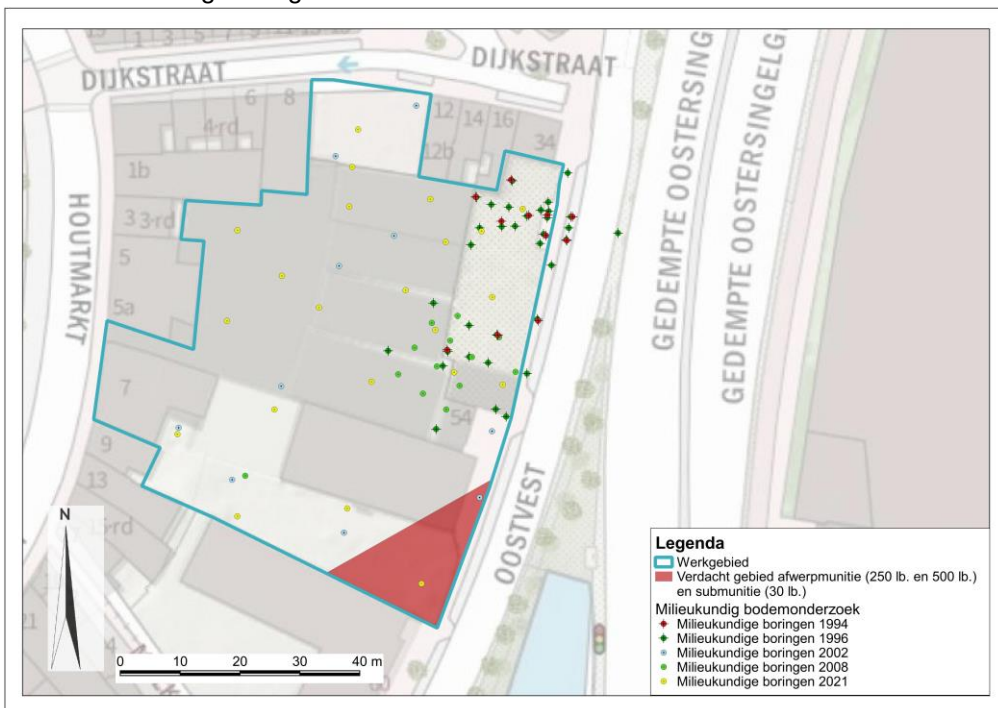
Figuur 33: Binnen het werkgebied zijn er sinds 1993 diverse boringen gezet ten behoeve van milieukundig bodemonderzoek.

Er is nader bodemonderzoek nodig om de omvang en ernst van de verontreinigingen met minerale olie in kaart te brengen. Op basis van de bodemonderzoeken vanaf 1993 tot nu, hebben beperkte grondroeringen binnen het werkgebied plaatsgevonden. Een tweetal boringen is ook binnen verdacht gebied gezet.

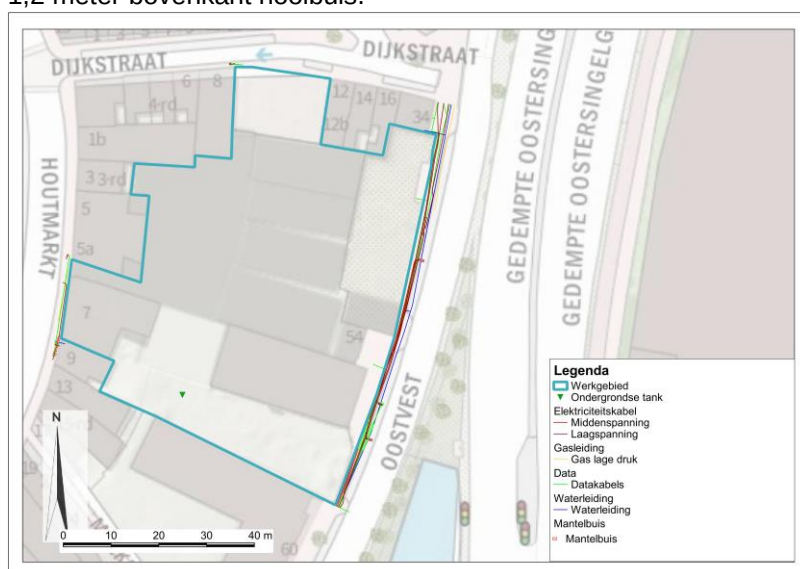
Figuur 34: Kabels en leidingen binnen het werkgebied. Bron: KLIC.

Op basis van de KLIC-melding die voor het werkgebied gemaakt is, valt te stellen dat in de bodem van het werkgebied (voor zover bekend) ondergrondse infrastructuur aanwezig is. Het gaat hier om elektriciteitskabels, waterleiding, riolering, gasleiding en datakabels. Op basis van de KLIC-melding valt te zien dat er aan de randen van het werkgebied wel diverse tracés van kabels en leidingen liggen, maar centraal van het werkgebied niet. Naast deze ondergrondse infrastructuur is er, op een ondergrondse tank na, geen andere naoorlogse ondergrondse infrastructuur binnen het werkgebied aanwezig is. Hierbij moet wel worden aangegeven dat kabels en leidingen van de huisaansluitingen niet op deze KLIC staan. Ten einde een goed overzicht te verkrijgen is de KLIC binnen het werkgebied geprojecteerd (zie figuur 34). Voor het aanleggen van kabels en leidingen wordt de bodem doorgaans niet dieper geroerd dan ca. 1,2 meter onder maaiveld. Riolering kan vaak nog iets dieper liggen, daar wordt uitgegaan van een minimale dekking van 1,2 meter bovenkant rioolbuis.

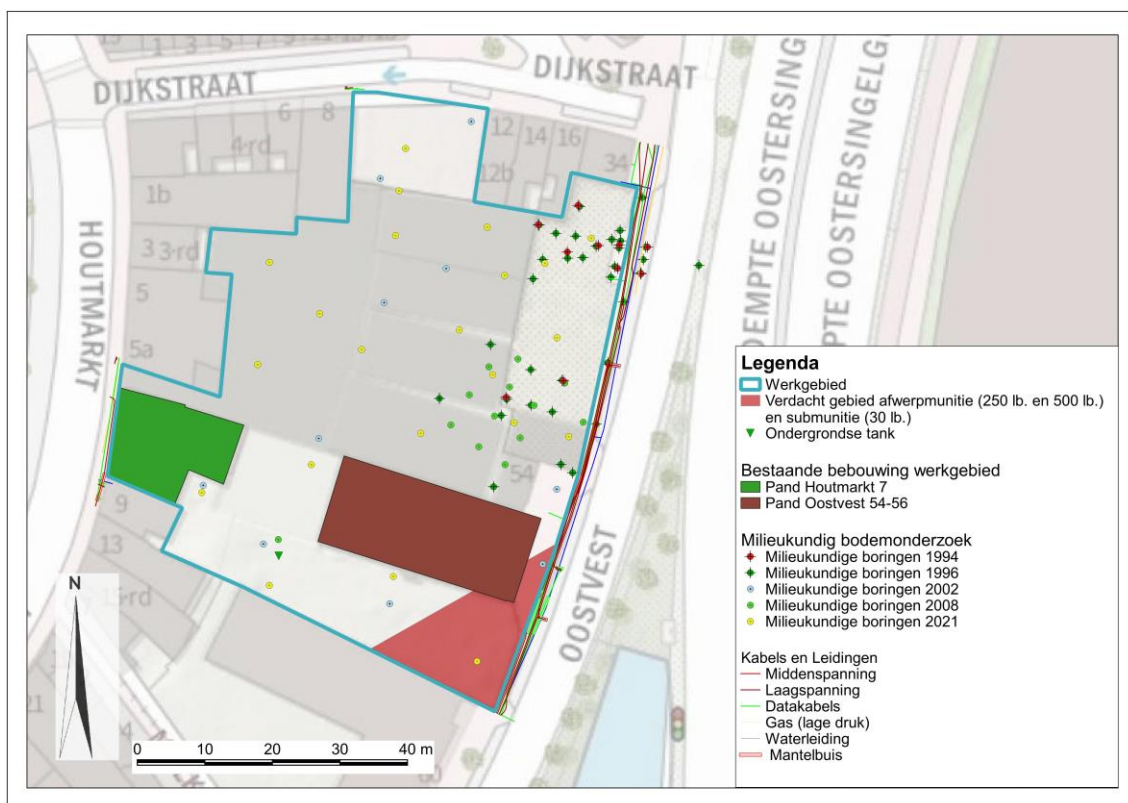
Figuur 35: Inventarisatie naoorlogse grondroerende activiteiten binnen het werkgebied.

Alle relevante gegevens uit de geraadpleegde bronnen, waaronder archiefstukken, topografische kaarten, luchtfoto's en andere bronnen, zijn ingetekend op een inventarisatiekaart in GIS. Opvallend is dat voor een groot gedeelte van het werkgebied, voor zover bekend, geen grote en verregaande (diepte) grondroerende activiteiten na de Tweede Wereldoorlog hebben plaatsgevonden.

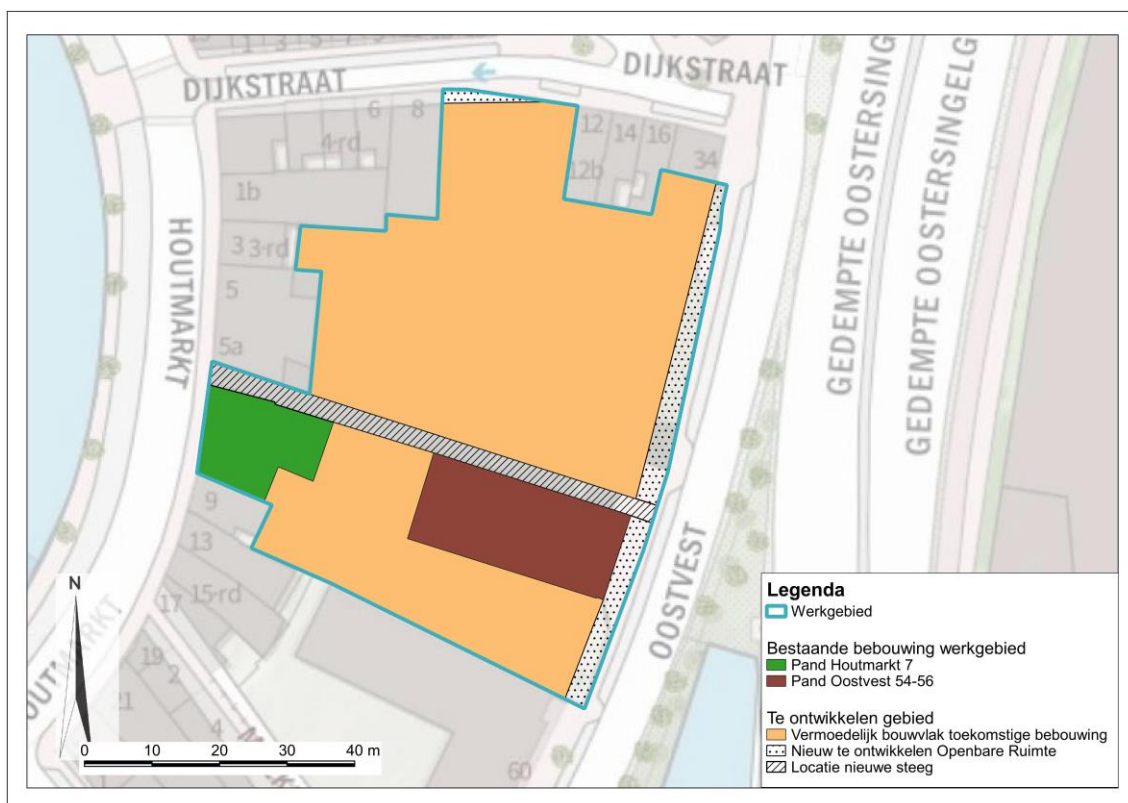
Figuur 37: Vermoedelijke herontwikkeling van het werkgebied Fietsnfbriek te Haarlem.

Op locatie staan in de nabije toekomst diverse (civieltechnische) werkzaamheden gepland in het kader van herinrichting van het werkgebied. Op dit moment zijn op basis van locatiebezoek nog diverse funderingen van oude bebouwing binnen het werkgebied aanwezig. Om toekomstige bebouwing mogelijk te maken, zal deze fundering ook gesloopt gaan worden. Zodoende zal de sloop hiervan ook worden meegenomen binnen de voorgenomen werkzaamheden.

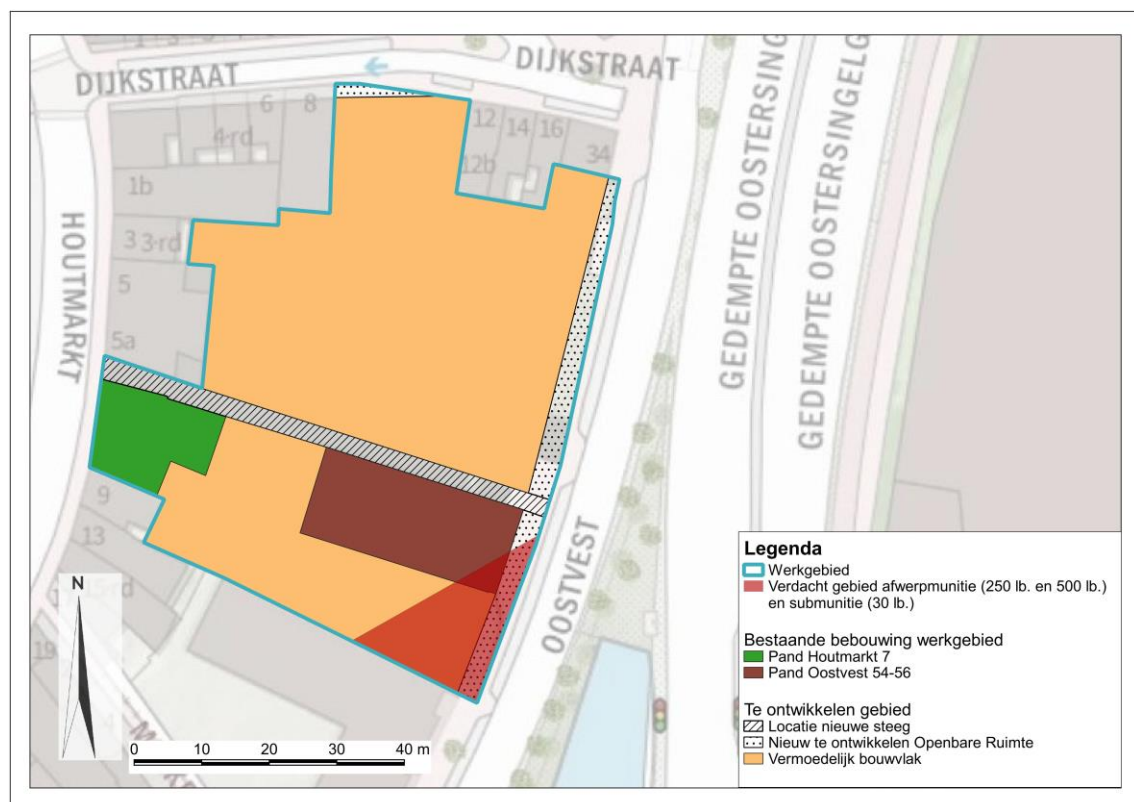
Figuur 38: Het nieuw te ontwikkelen gebied inclusief verdachte gebied binnen het werkgebied.

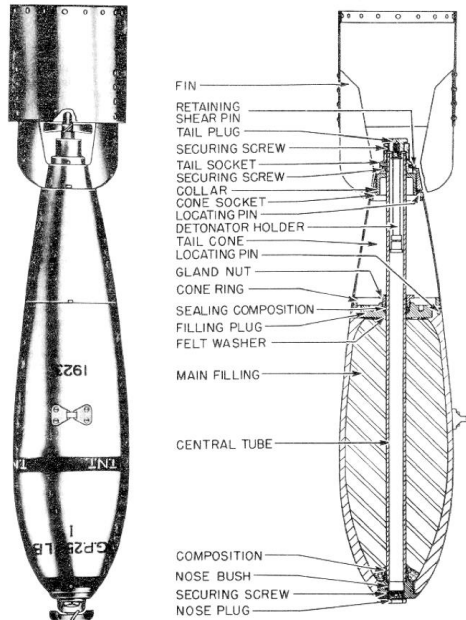
Een Britse GP bom van Mk I t/m Mk 6 van 250 lb. kan twee soorten explosieve inhoud bevatten: 30,73 kg Trinitrotolueen of 30,39 kg Amatol 60/40.

Figuur 39: Een 250 lb. GP vliegtuigbom. Bron: Navy Department. Bureau of Ordnance. Washington DC.

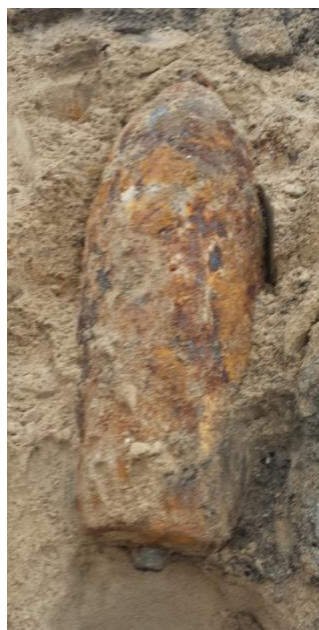
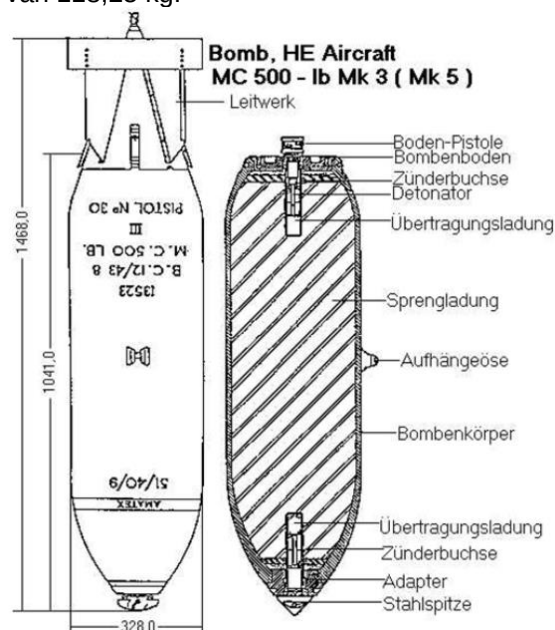
Een Britse MC bom Mk I t/m Mk 13 van 500. lb. kan verschillende soorten springstof bevatten waarvan de zwaarste springlading 237 lb. (107,5 kg) RDX/TNT 60/40 is. RDX/TNT 60/40 heeft een TNT-equivalent van 110 % en heeft voor de onderstaande berekeningen voor de MC bom van 500 lb. dus een TNT-equivalent van 118,25 kg.

Figuur 40: Een 500 lb. brisantbom middelzwaar (Medium Capacity), hiervan wordt onderscheid gemaakt tussen 13 verschillende typen (MK 1 t/m 13). Bron: IDDS.

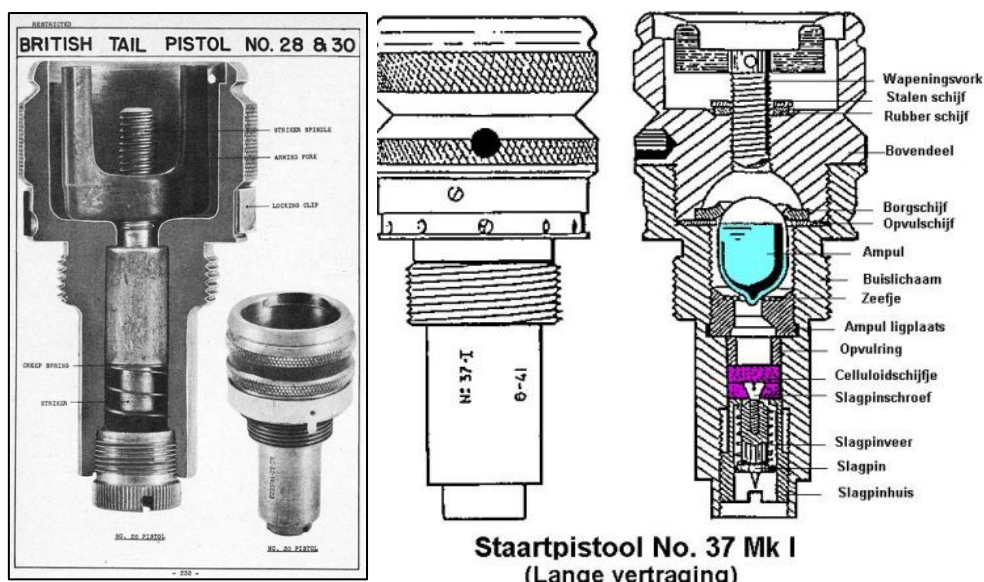
De 250 lb. GP en 500 lb. MC kunnen voorzien zijn van ontstekers met een chemische lange vertraging. Deze ontstekers worden als zeer trillingsgevoelig ingeschat. Een ontsteker met chemisch lange vertraging bevat een glazen ampul met aceton. Deze ampul wordt gebroken door een impeller als gevolg van luchtstroming of door een inwendige hamer als gevolg van de inslag. Een celluloid plaatje, dat een voorgespannen slagpin tegenhoudt, lost op door de vrijgekomen aceton waarna de slagpin inslaat op de detonator. De vertragingstijd van een ontsteker met chemisch lange vertraging is afhankelijk van de dikte van de disk, de temperatuur en de acetonconcentratie. De vertraging van een ontsteker met een chemische lange vertraging varieert van 1 uur tot 144 uur.

Figuur 41: Waarschijnlijk gebruikte Britse schokontsteker (links) of een ontsteker met chemisch lange vertraging. Bron: IDDS.

De resultaten uit de analyse van het vooronderzoek geven geen uitsluitsel omtrent de te verwachten ontstekingsinrichtingen. Op basis van de geraadpleegde bronnen zijn er echter te weinig indicaties gevonden die erop wijzen dat er tijdens het bombardement van 16 april 1943 ontstekingsinrichtingen met chemische lange vertraging zijn gebruikt. Waarschijnlijk is bij het bombardement gebruik gemaakt van impact ontstekers die de bom laten detoneren bij inslag of met een korte vertraging. Een slagpin overwint de spanning van de ophoudveer bij inslag van de bom.

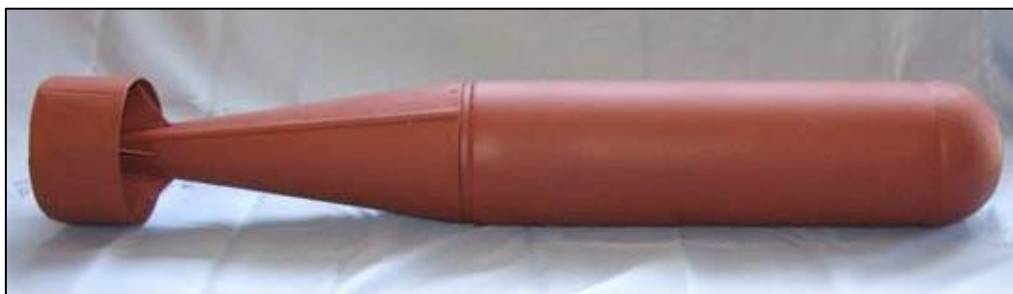
Van het bombardement met brandbommen op 16 april 1943 is het type brandbom 30 lb. gebruikt. De Britse brandbom van 30 lb. bestaat uit een cilindrisch lichaam van plaatstaal dat is rondgewalst en op de lengtenaad is dichtgelast of is gemaakt uit één stuk cilindrisch getrokken stuk staal. In de bolvormige neus is de ontsteker met een uitstootlading met zwart buskruit geplaatst. De achterzijde is voorzien van een staartgedeelte. Het bomlichaam is in de voorzijde gevuld met 1 lb. dan wel 1½ lb. (454 – 680 gram) witte fosfor en verder voor het grootste gedeelte gevuld met een brandbare oplossing van 95% benzol met 5% perspex of rubber. De brandbare vulling heeft een totaalgewicht van ca. 7 lb. (3175 gram). In de volksmond wordt deze brandbom ook wel fosforrubberbrandbom genoemd. Na aanslag zal de zwart buskruit uitstootlading van de neusbuis het lichaam openscheuren dan wel de bodem uitstoten waardoor de plakkerige brandbare inhoud en witte fosfor wordt verspreid over een oppervlakte van ca. 45 x 27 meter. De uitgestoten witte fosfor ontbrand spontaan wanneer het in contact komt met de buitenlucht en zal de brandlading aansteken.

Figuur 42: Brandbom van 30 lb. Lengte ca. 830 mm, diameter 127 mm. Bron: IDDS.

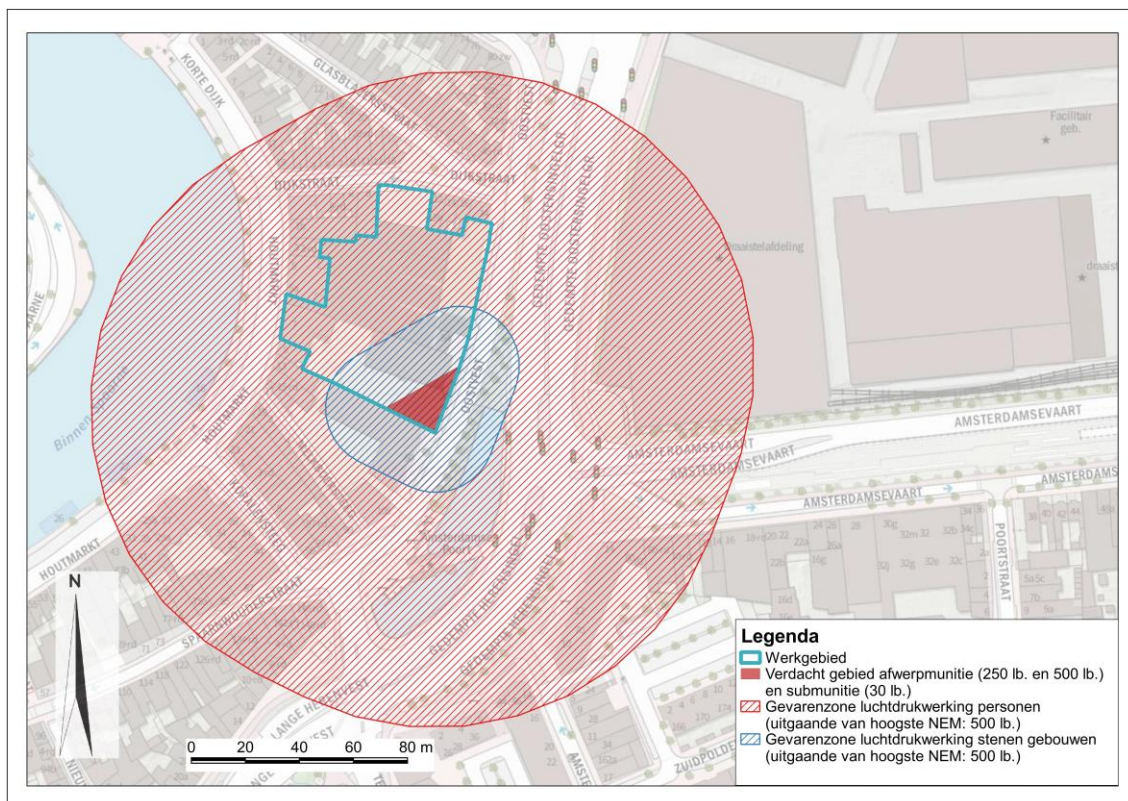
Figuur 43: Overzichtstekening van de gevarezone inzake luchtdrukwerking, uitgaande van hoogste NEM van 500 lb. afwerpmunitie.

Dit is een direct gevolg van de snelle uitzetting van de hete, gasvormige reactieproducten die worden gevormd tijdens de explosie. Luchtdruk heeft effect op het menselijk lichaam en kan schade aan infrastructuur toebrengen. In onderstaande tabel zijn de minimale veilige afstanden aangegeven voor personen die zich boven het maaiveld bevinden en minimale afstanden voor stenen gebouwen waarbij geen totale vernieling optreedt, m.u.v. 10 % ruitbreuk. De getallen zijn naar boven afgerond op hele meters.

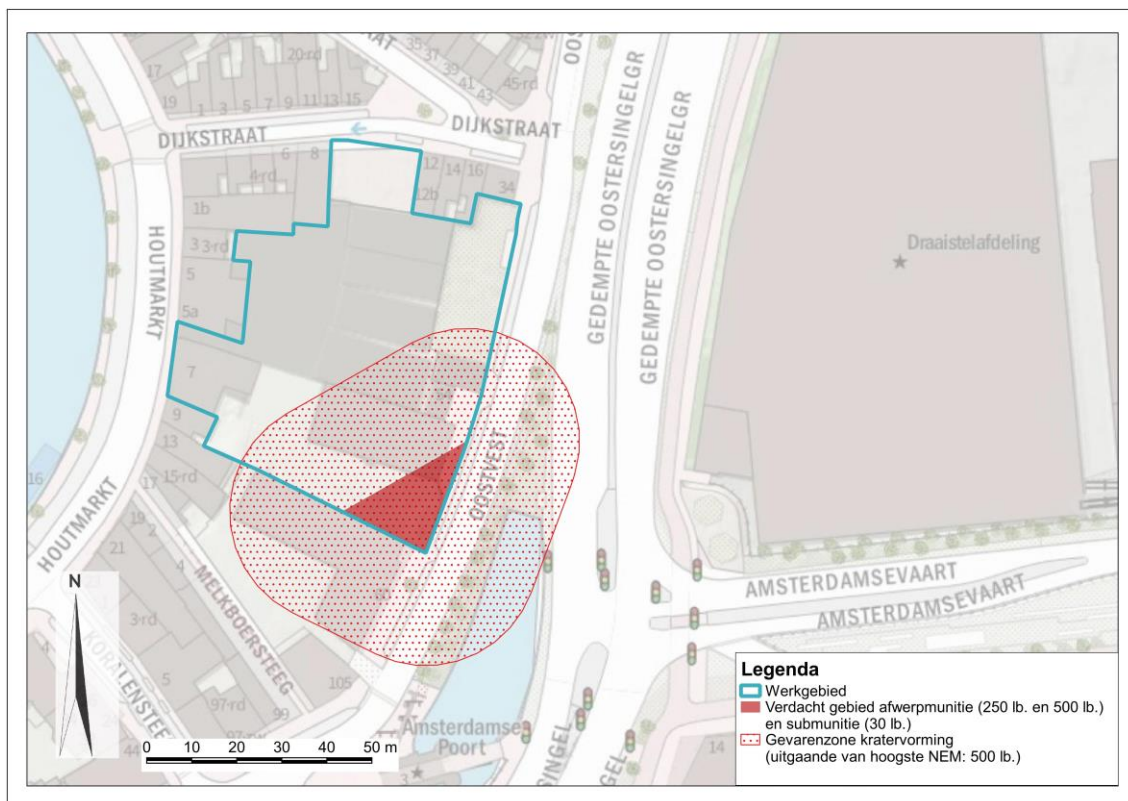
Figuur 44: Gevaarenzone kratervorming, uitgaande van hoogste NEM (500 lb. bom).

Tabel 7: De maximale kraterdiameter van de te verwachten OO.<sup>18</sup>

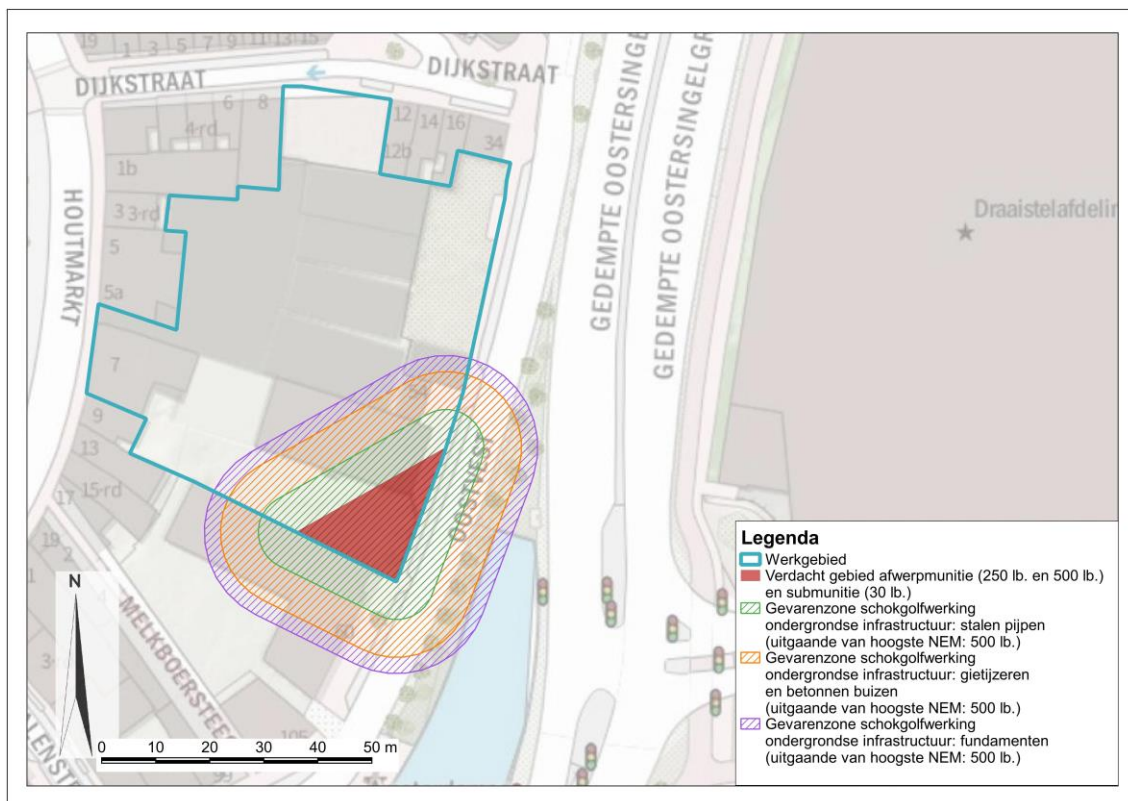
Figuur 45: Gevaarzone schokgolfwerving, ondergrondse infrastructuur uitgaande van hoogste NEM (500 lb. bom).

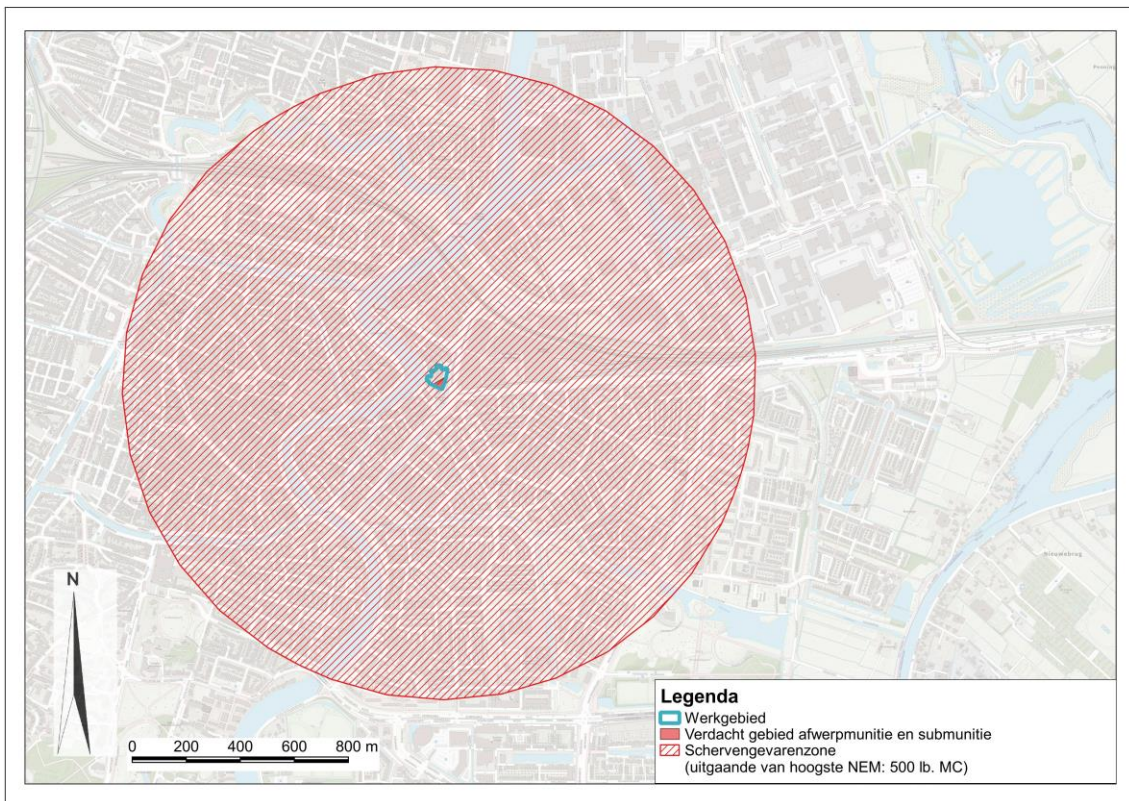
Figuur 46: Schervegevaarzone, uitgaande van hoogste NEM (500 lb.).

Tabel 9: De straal van het gebied waarin tijdens demontagehandelingen of tijdens een niet afgedekte vernietiging maatregelen tegen scherfwerking moeten worden genomen.<sup>20</sup>

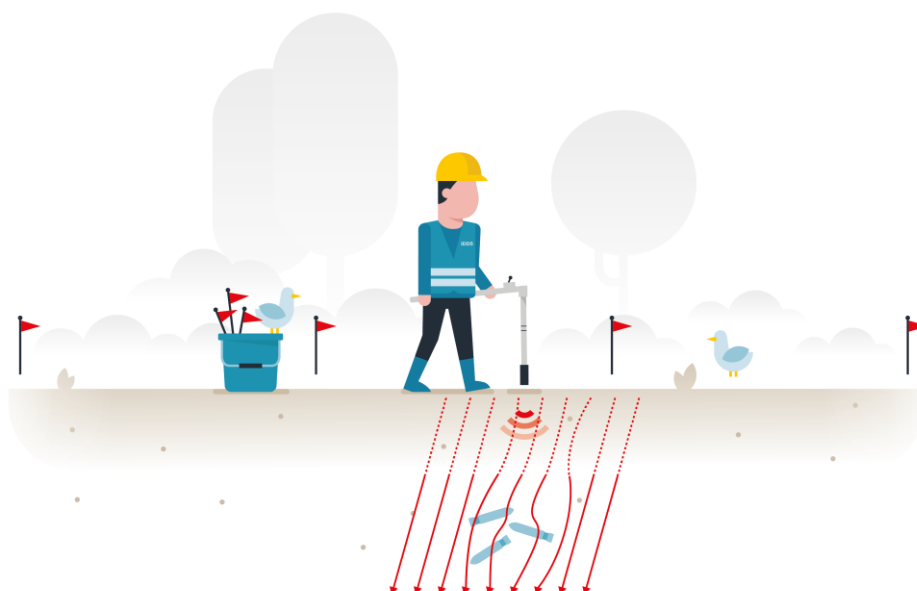
Alhoewel de bomen naast de voormalige drukkerij (vermoedelijk) naoorlogs zijn aangebracht, bestaat de mogelijkheid dat de wortelen van die bomen door de groei dieper de bodem zijn ingedrongen en mogelijk rond ontplofbare oorlogsresten hebben verwikkeld. Bij het grof verwijderen van de boom of ontgraven van de boomkluit (ten behoeve van behoud van de boom) wordt er in niet naoorlogs geroerde grond en dus in verdacht gebied gewerkt, waarbij mogelijk aanwezige ontplofbare oorlogsresten tot uitwerking zouden kunnen komen. Voor deze werkzaamheden adviseert IDDS Explosieven B.V. om voorafgaand aan de werkzaamheden verdere opsporing naar ontplofbare oorlogsresten uit te voeren, in de vorm van detectie- en eventueel benaderingswerkzaamheden. Middels een passieve detector (magnetometer) wordt rondom de bomen detectie uitgevoerd en wordt gezocht naar objecten die Ferro metalen bevatten (ijzer, kobalt, nikkel) daar deze materialen aanwezig zijn in ontplofbare oorlogsresten.

Figuur 47: Werkingsprincipe van detectie met een passieve detector.

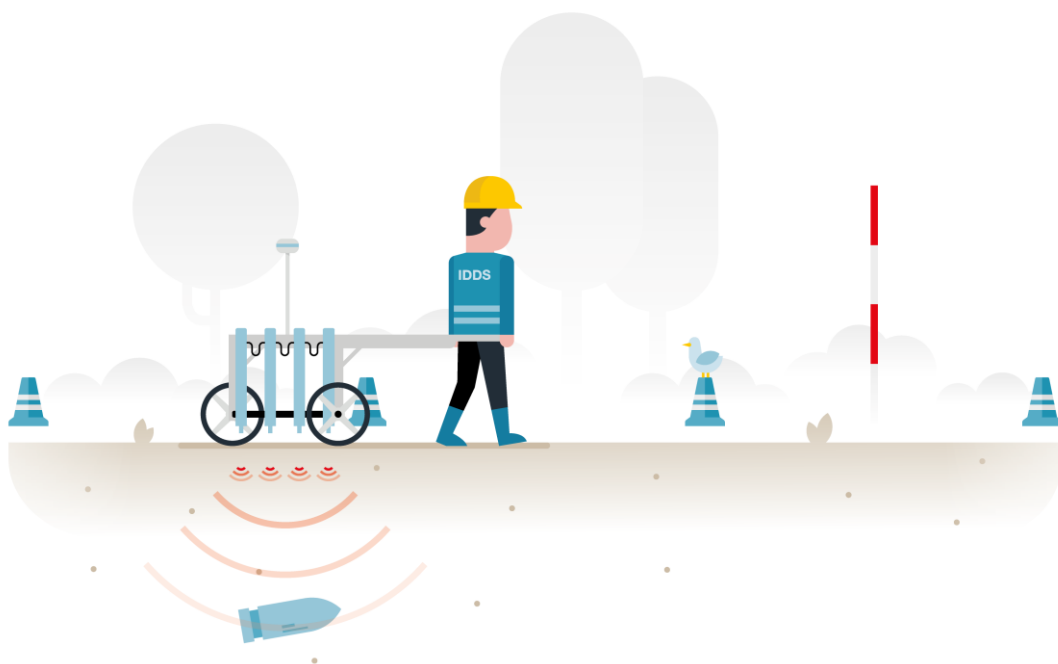
kabels en leidingen. Het gehele verdachte gebied binnen het werkgebied is slechts 270 m<sup>2</sup>, en kan op een effectieve manier met een Multi sonde opstelling handkar worden ingemeten. Dit kan alleen als er geen tot weinig bovengrondse obstakels binnen het onderzoeksgebied aanwezig zijn. Omdat bepaalde objecten, zoals auto's, kabels- en leidingen (riolering) en hekwerken met ijzer, detectieverstorend werken en daarmee geen goed resultaat behaald kan worden, is het raadzaam om zoveel mogelijk detectieverstorende elementen voorafgaand aan de opsporingswerkzaamheden te verwijderen.

Figuur 48: Werkingsprincipe oppervlakedetectie middels een Multi sonde opstelling (handkar).
