# Fietsznfabriek

bestemmingsplan "Fietsznfabriek" (vastgesteld)

| <b>Bijlage 2 Bouwhistorisch onderzoek Oostvest 54-56</b> | <b>43</b> |

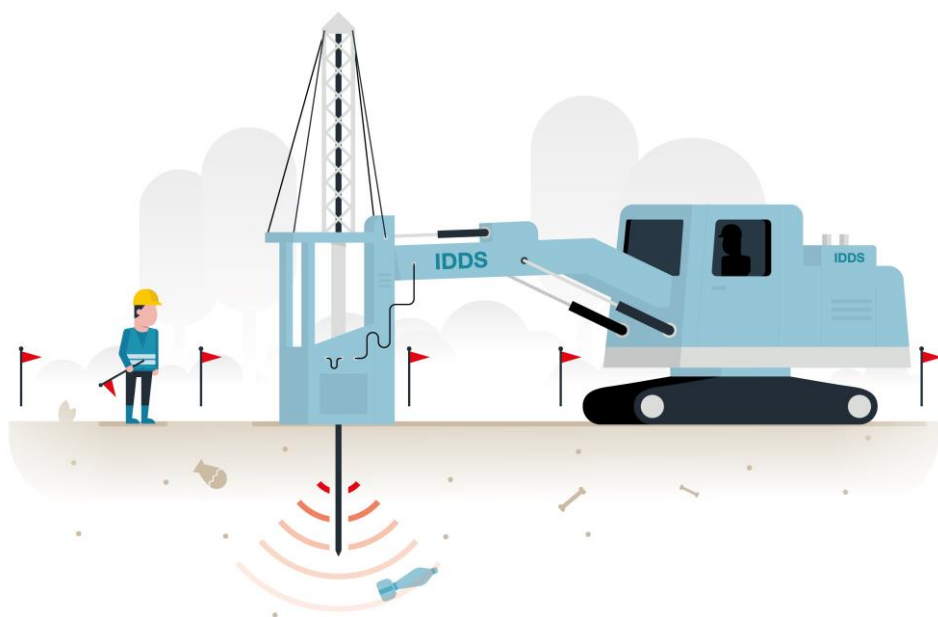
maaiveld (6,3 meter - NAP) te moeten worden vrijgegeven van ontplofbare oorlogsresten, omdat eventuele afwerpmunitie tot die diepte verwacht wordt.<sup>24</sup> Het gebied dient middels dieptedetectie te worden vrijgegeven. Voorafgaand aan de dieptedetectie zal de eerste 4 meter onder maaiveld met oppervlakedetectie te worden vrijgegeven, daar de machine die gebruikt wordt voor dieptedetectie verstoring geeft tot 3,5 - 4 meter onder maaiveld op de detectiedata. Met dieptedetectie zullen de diepere bodemlagen met behulp van een chaindrive worden gedetecteerd. Hierbij wordt gebruik gemaakt van een magnetometerconus. De dieptedetectiewerkzaamheden zullen real-time worden begeleid door een Deskundige Opsporen Ontploffbare Oorlogsresten (om te voorkomen dat tijdens de dieptedetectiemetingen zelf ontplofbare oorlogsresten worden geraakt).

Figuur 49: Werkingsprincipe van dieptedetectie met chaindrive.

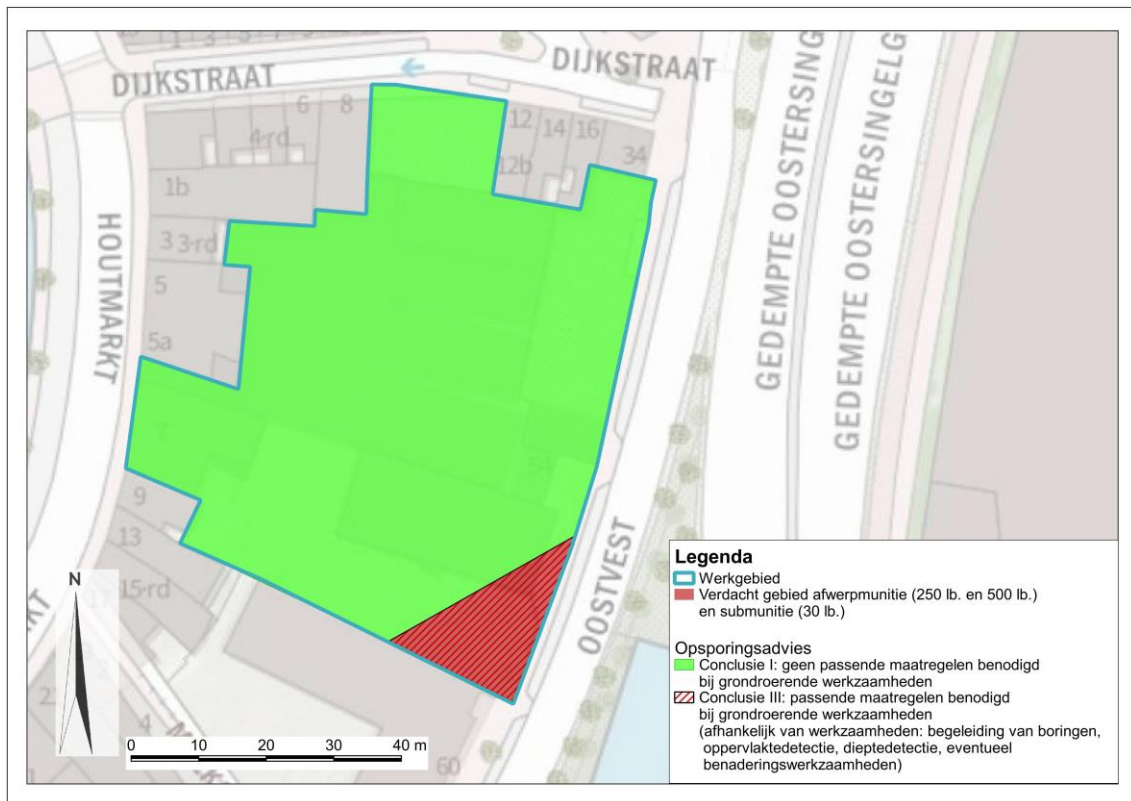
Figuur 50: Opsporingsadvieskaart voor het werkgebied Fietzsnfabriek te Haarlem.

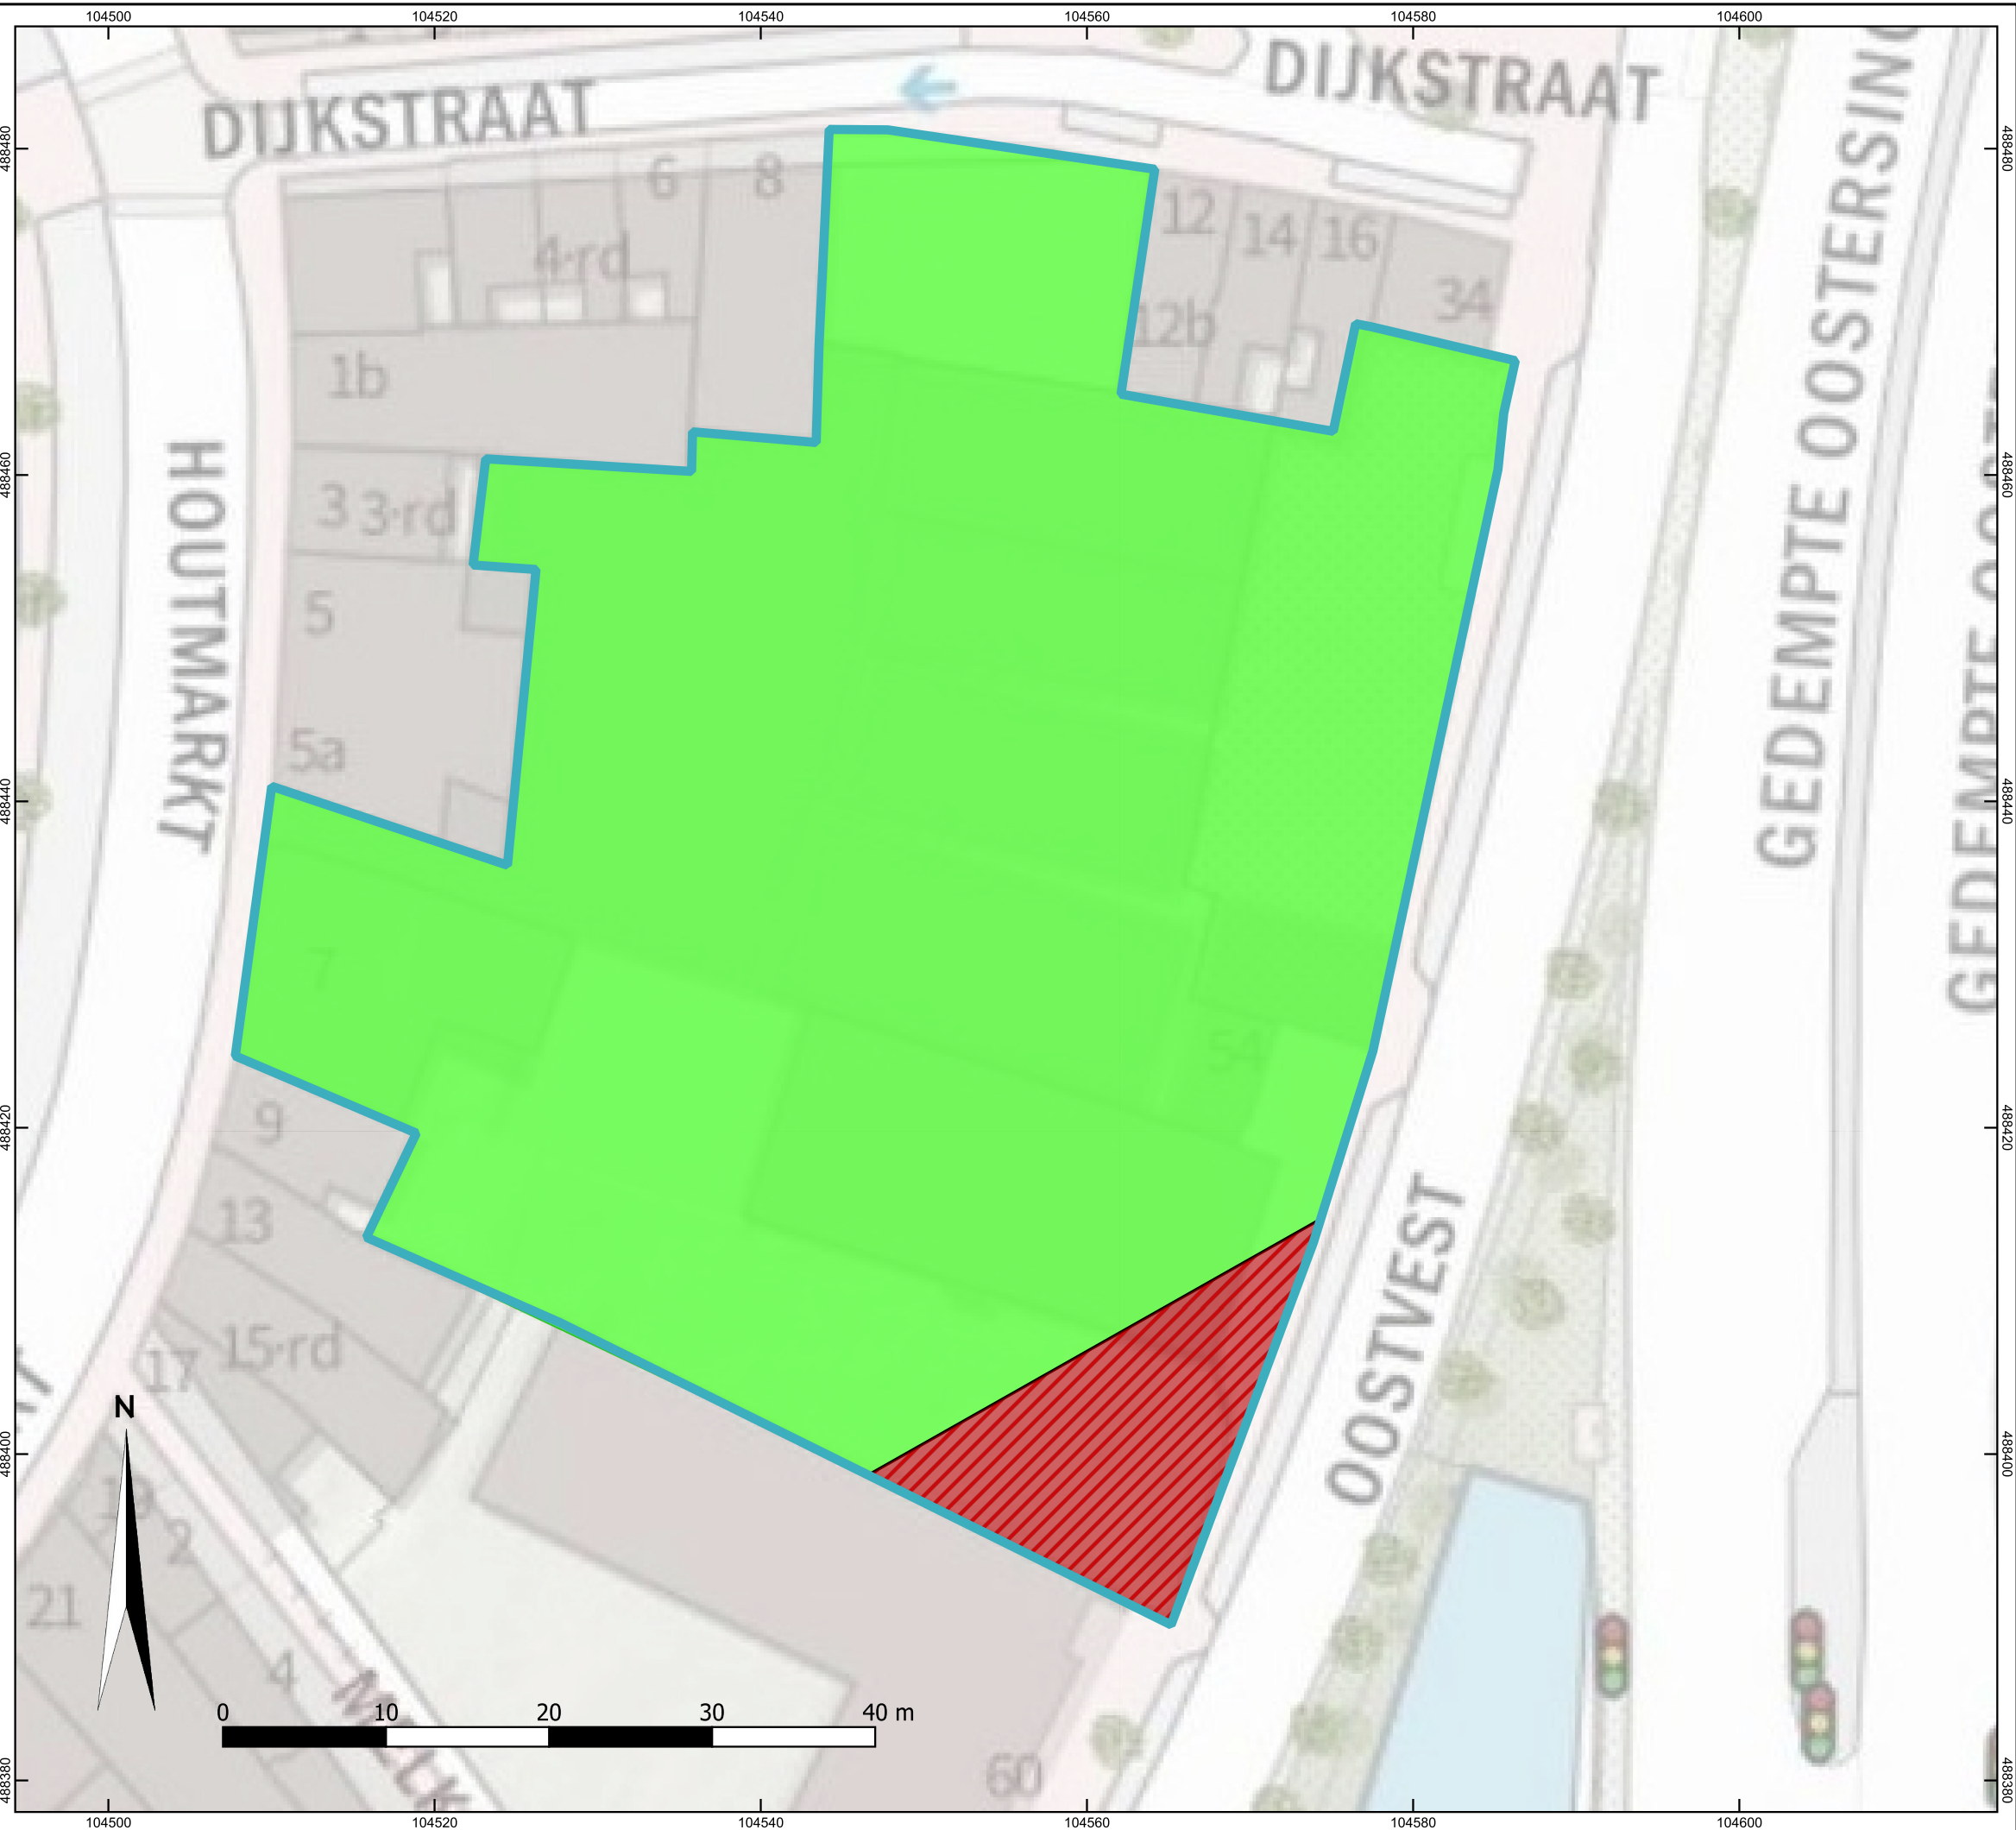
Bijlage 2: opsporingsadvieskaart

- Werkgebied
- Verdacht gebied afwerpmunitie (250 lb. en 500 lb.) en submunitie (30 lb.)
- Opsporingsadvies
  - Conclusie I: geen passende maatregelen benodigd bij grondroerende werkzaamheden
  - Conclusie III: passende maatregelen benodigd bij grondroerende werkzaamheden (afhankelijk van werkzaamheden: begeleiding van boringen, oppervlakedetectie, dieptedetectie, eventueel benaderingswerkzaamheden)

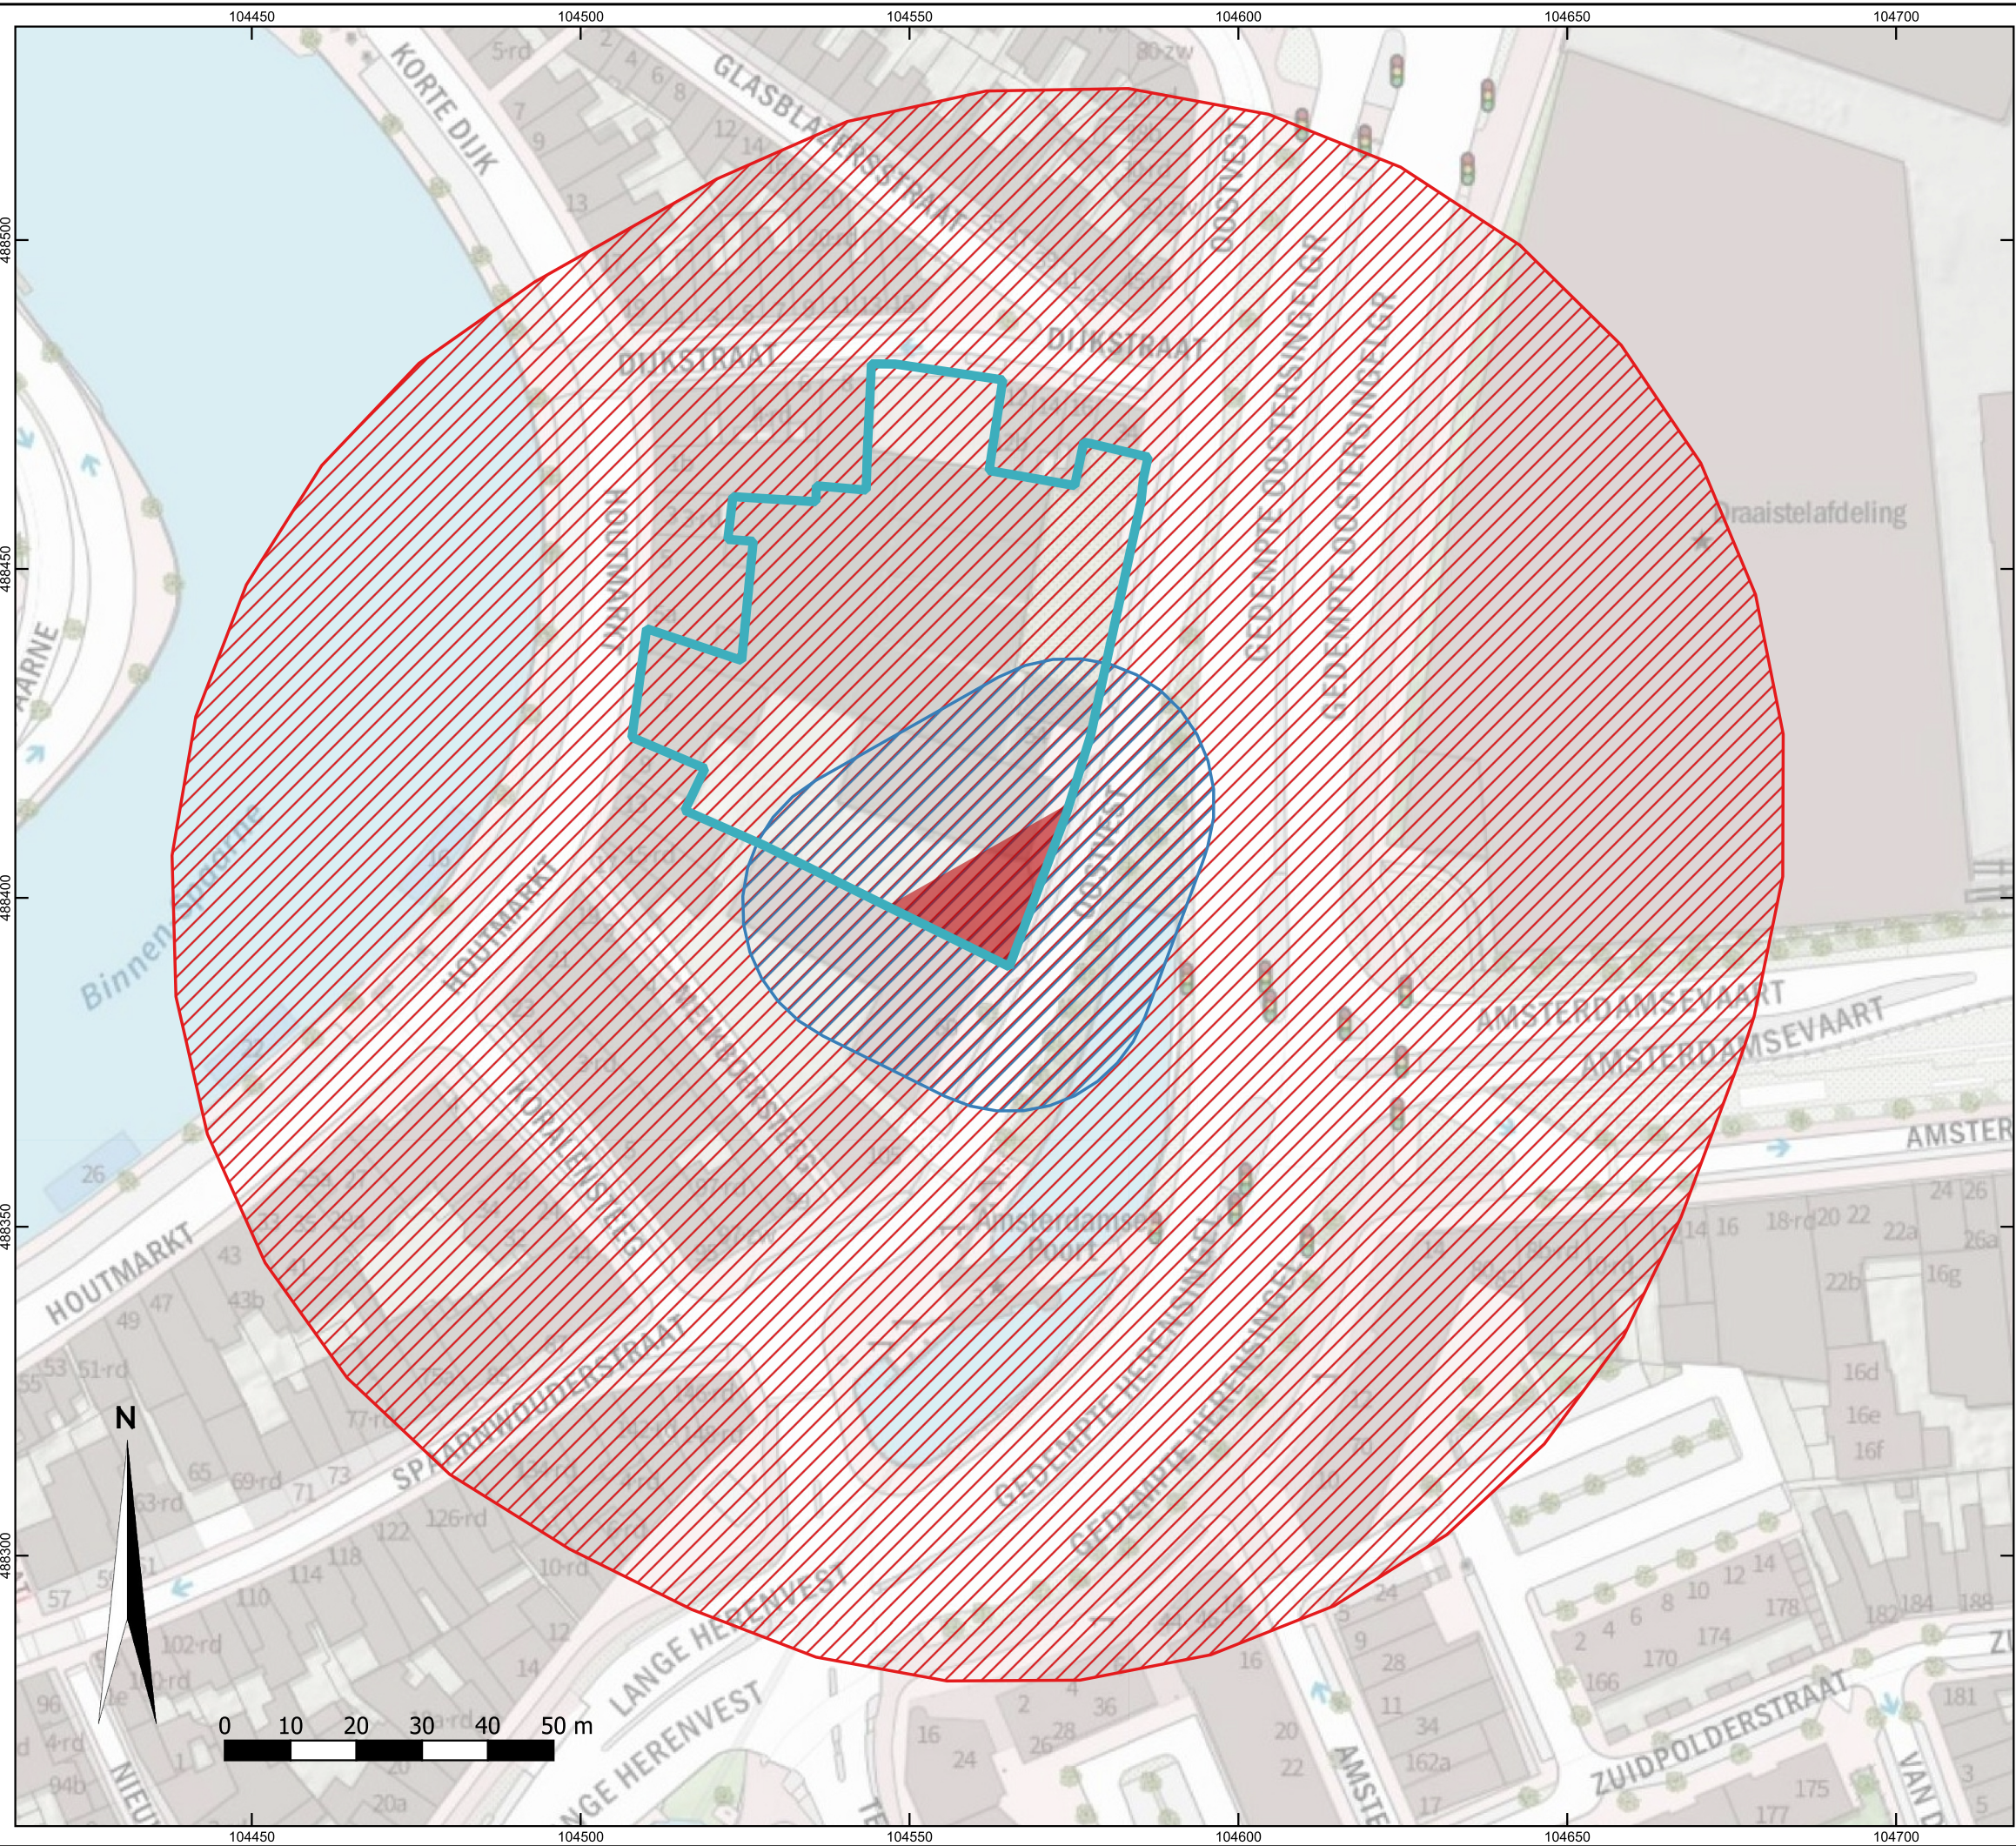
Bijlage 3: gevarenzone luchtdrukwerking

- Werkgebied
- Verdacht gebied afwerpmunitie (250 lb. en 500 lb.) en submunitie (30 lb.)
- Gevarenzone luchtdrukwerking personen (uitgaande van hoogste NEM: 500 lb.)
- Gevarenzone luchtdrukwerking stenen gebouwen (uitgaande van hoogste NEM: 500 lb.)

Dit is een direct gevolg van de snelle uitzetting van de hete, gasvormige reactieproducten die worden gevormd tijdens de explosie. Luchtdruk heeft effect op het menselijk lichaam en kan schade aan infrastructuur toebrengen. In onderstaande tabel zijn de minimale veilige afstanden aangegeven voor personen die zich boven het maaiveld bevinden en minimale afstanden voor stenen gebouwen waarbij geen totale vernieling optreedt, m.u.v. 10 % ruitbreuk. De getallen zijn naar boven afgerond op hele meters.

Tabel 6: Afstand waarboven geen letsel aan personen en geen totale schade aan gebouwen (m.u.v. 10 % ruitbreuk) wordt verwacht door de luchtdruk bij detonatie van de te verwachten OO.<sup>17</sup>

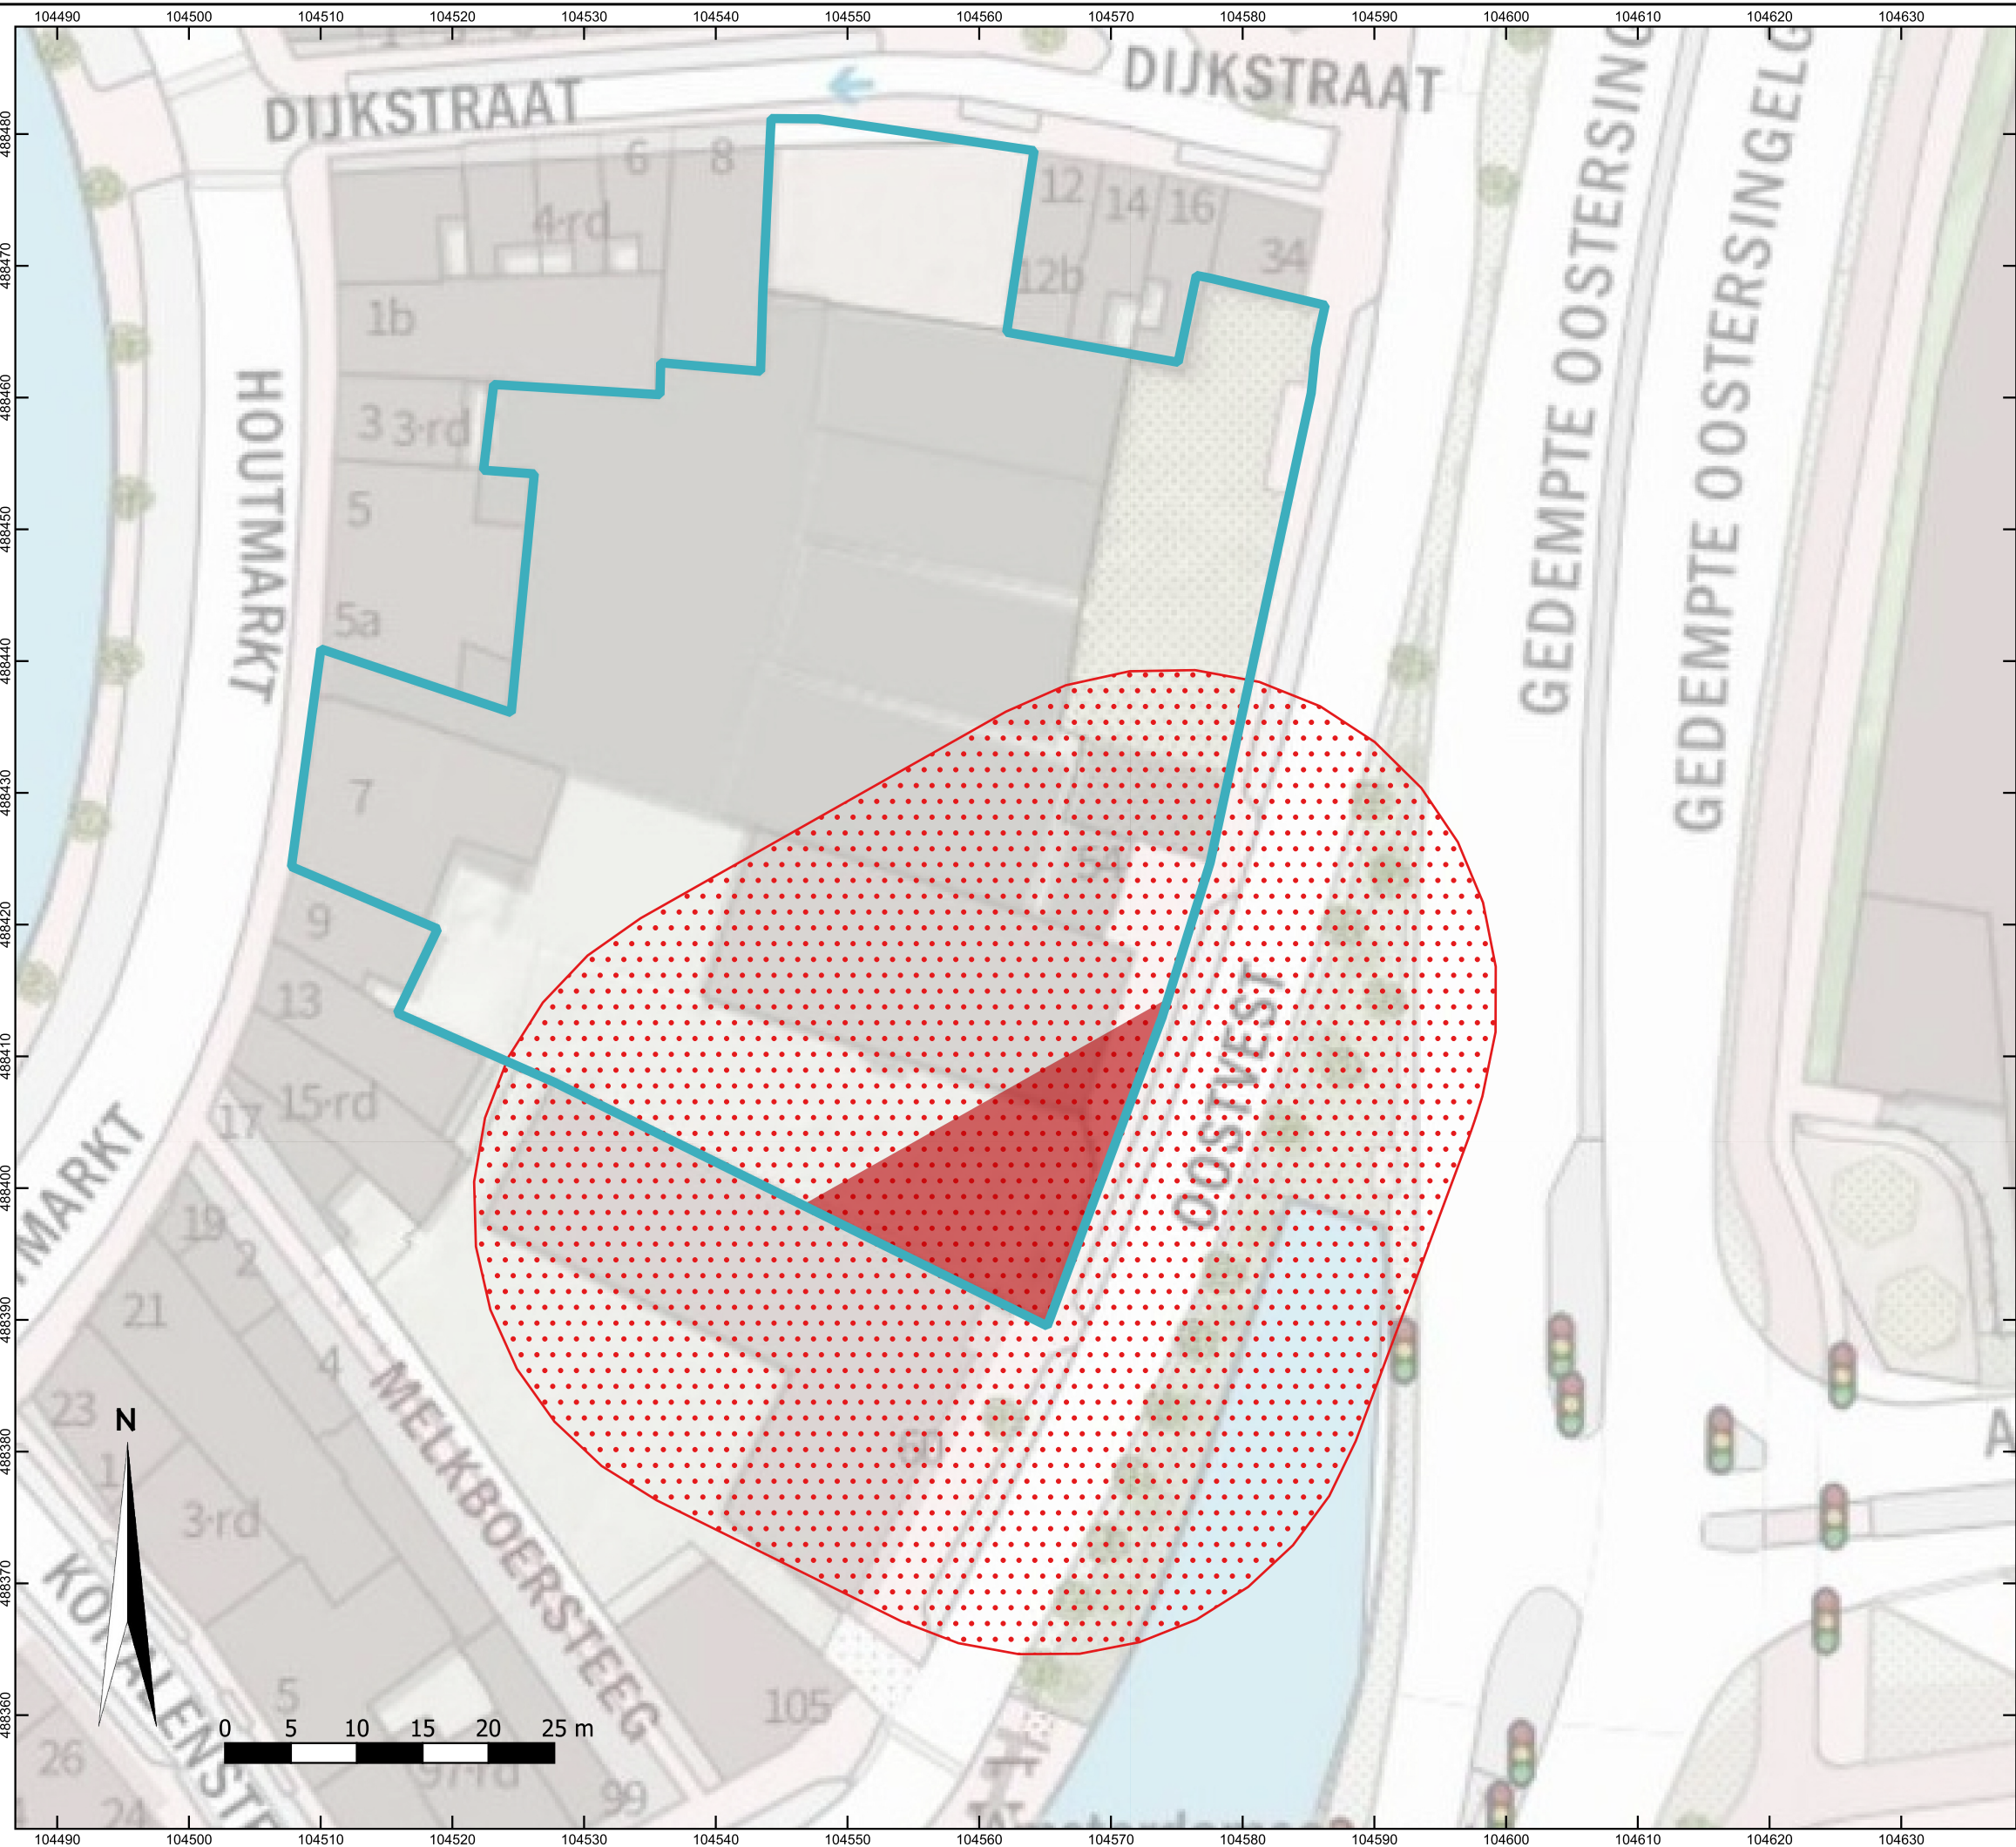
Bijlage 3: gevarenzone kratervorming

- Werkgebied
- Verdacht gebied afwerpmunitie (250 lb. en 500 lb.) en submunitie (30 lb.)
- Gevarenzone kratervorming (uitgaande van hoogste NEM: 500 lb.)

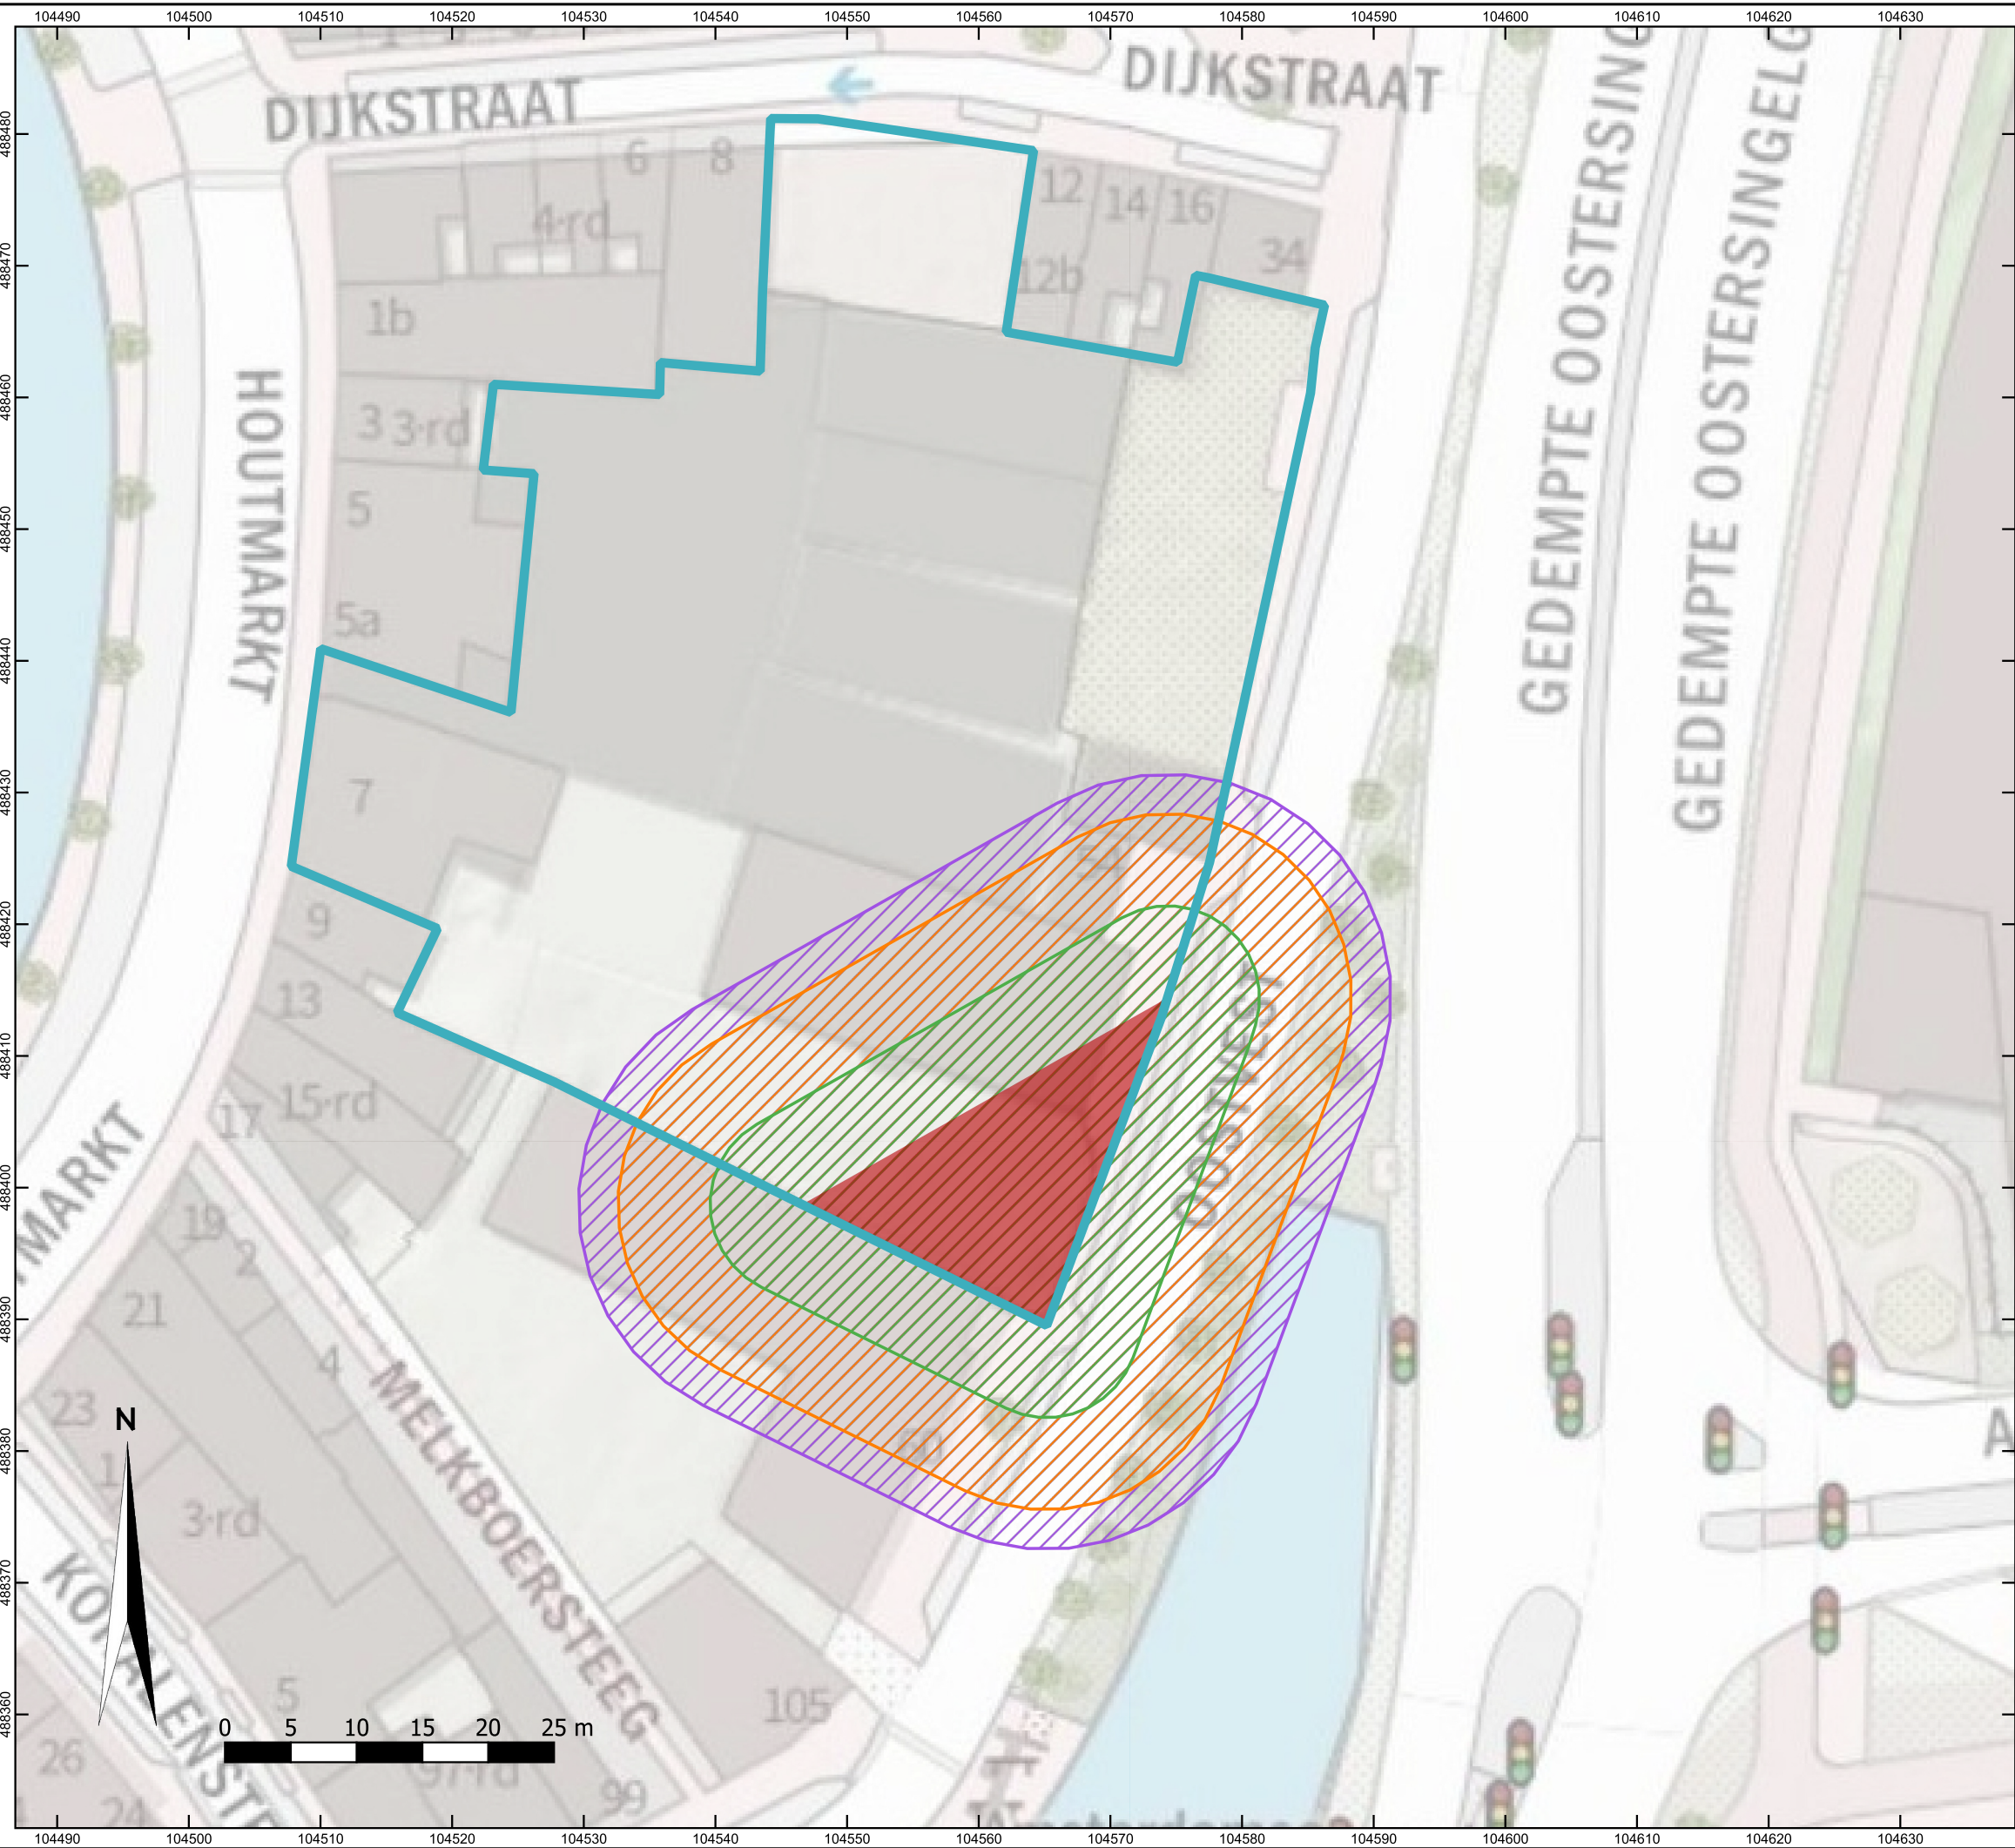
Bijlage 3: gevaarzone schokgolfvorming

- Werkgebied
- Verdacht gebied afwerpmunitie (250 lb. en 500 lb.) en submunitie (30 lb.)
- Gevaarzone schokgolfwerking ondergrondse infrastructuur: stalen pijpen (uitgaande van hoogste NEM: 500 lb.)
- Gevaarzone schokgolfwerking ondergrondse infrastructuur: gietijzeren en betonnen buizen (uitgaande van hoogste NEM: 500 lb.)
- Gevaarzone schokgolfwerking ondergrondse infrastructuur: fundamenteën (uitgaande van hoogste NEM: 500 lb.)

Een schokgolf kan worden beschreven als een non-lineaire drukgolf. Deze wordt door heftige trillingen die ontstaan bij de explosie gevormd en zet zich voort door de omringende materie. Ten gevolge van een schokgolf in de lucht kunnen ruiten breken en kan er zware schade aan gebouwen worden toegebracht. In de bodem kan een schokgolf bij niet samendrukbare materialen leiden tot breuk. Dit kan bijvoorbeeld leidingen en fundamente vernielen of beschadigen. In het Handboek EODD (LAND-ENG-EODD-01) is de afstand tot een OO, waarbinnen in geval van een explosie schade zal ontstaan ten gevolge van de schokgolfwerking (aardschok) aan ondergrondse infrastructuur ingeschaald.

Tabel 8: Afstand tot waarop schade aan ondergrondse infrastructuur kan worden verwacht bij detonatie van het te verwachten OO.<sup>19</sup>

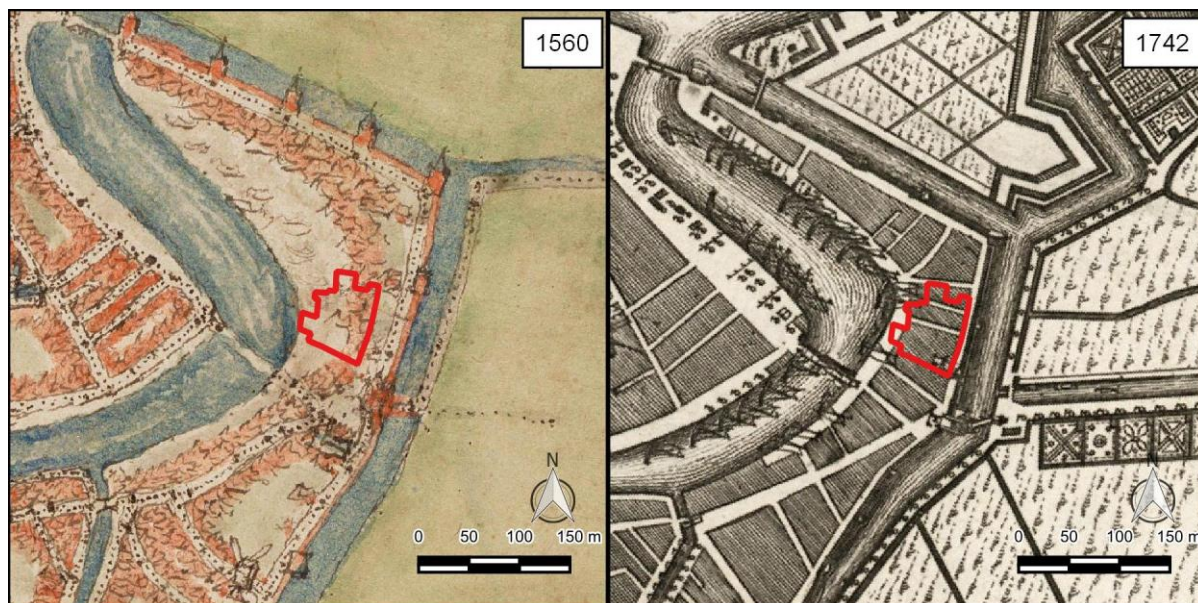
Figuur 1: Het plangebied (rood omlijnd) op de kaart van Van Deventer uit ca. 1560 en de kaart van Tirion uit 1742.

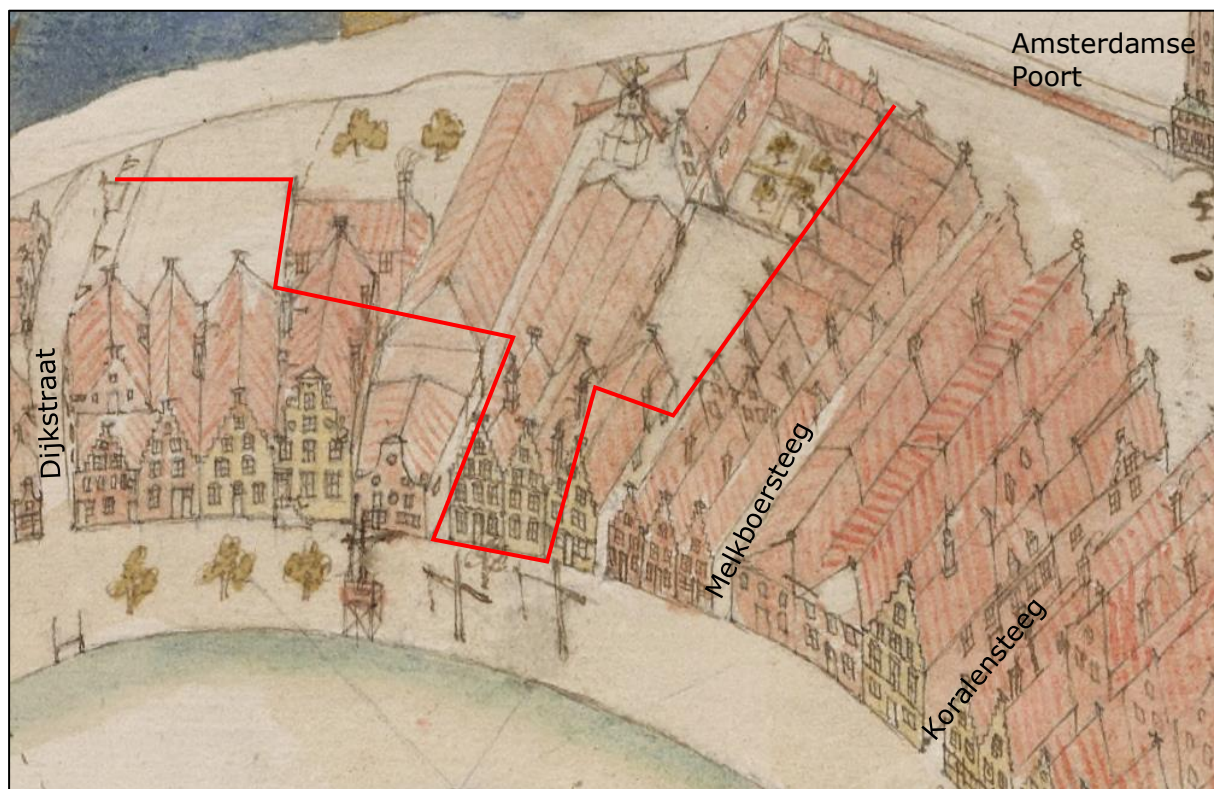
Figuur 2: Het plangebied (bij benadering weergegeven met de rode lijn) op de "Kaart van binnen het Spaarne en van het Zuider Buiten Spaarne" uit 1691.

Het huidige pand Houtmarkt 7 dateert uit het eerste kwart van de 17<sup>e</sup> eeuw. Het betreft het woonhuis bij de voormalige bierbrouwerij 't Scheepje. De brouwerij was meer dan 200 jaar in eigendom van Dirck Dircksz en zijn nazaten (Biesboer 1987). Schipper Dirck kocht in 1565 een huis met erf aan de Scheepmakersdijk (de huidige Houtmarkt). Zijn zoon, oorspronkelijk eveneens schipper van beroep, breidde het bezit uit en wordt vanaf 1612 vermeld als brouwer. In 1618 verkreeg de brouwerij vergunning voor het plaatsen van een moutmolentje (molendatabase.org). Tevens werden er diverse huizen gebouwd aan de tegenwoordige Dijkstraat, die later weer werden doorverkocht. Een in 1691 vervaardigde kaart van de zone langs het Spaarne geeft een beeld van hoe de brouwerij er destijds uit zag (Figuur 2)<sup>2</sup>.

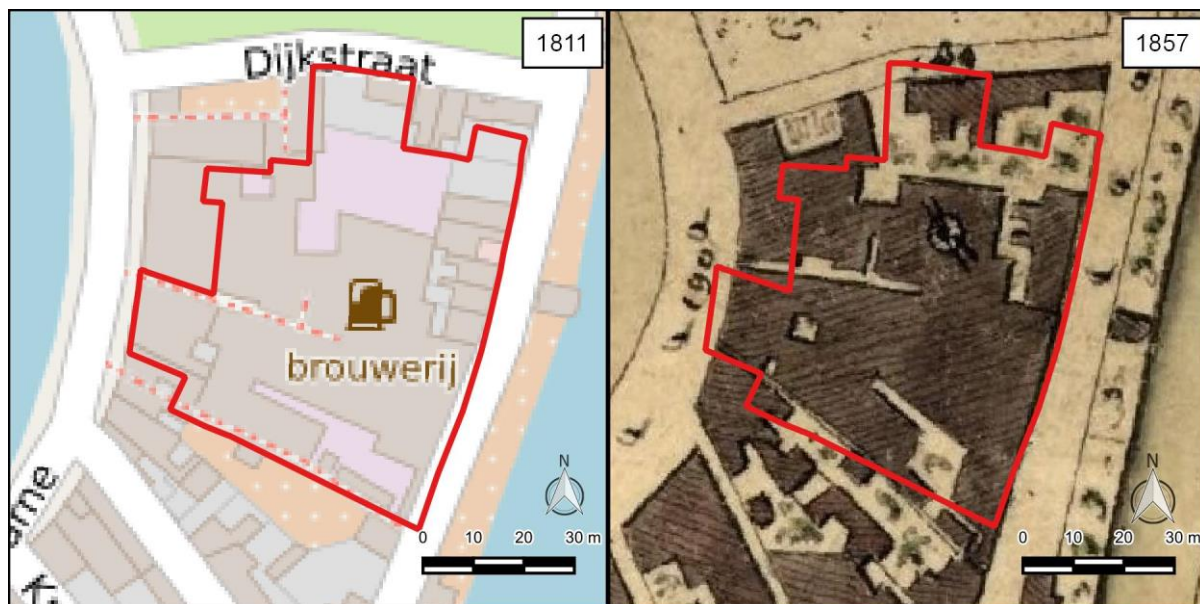
Figuur 3: Het plangebied op het gedigitaliseerde minuutplan uit 1811-1832 (hisgis.nl) en de kaart van de Geus uit 1857. De Geus geeft de moutmolen nog weer, die op een onbekend moment is gesloopt.
