Datum : 26-10-2022  
Referentienummer : KeO-005.468  
Betreft : Uitstel vervangen houten damwand zomervaat

# Uitstel vervangen houten damwand Zomervaat

Het betreft de houten damwanden ZOV-01-01 en ZOV-01-03.

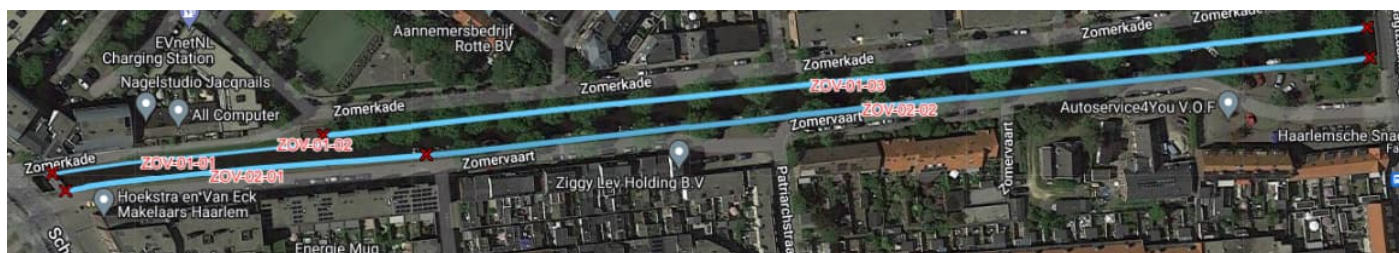
De damwanden bestaan uit damwand planken, gordingen en een deksloof.

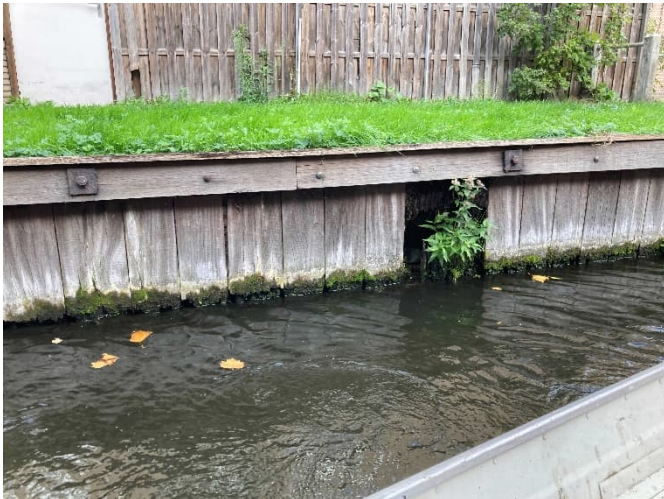
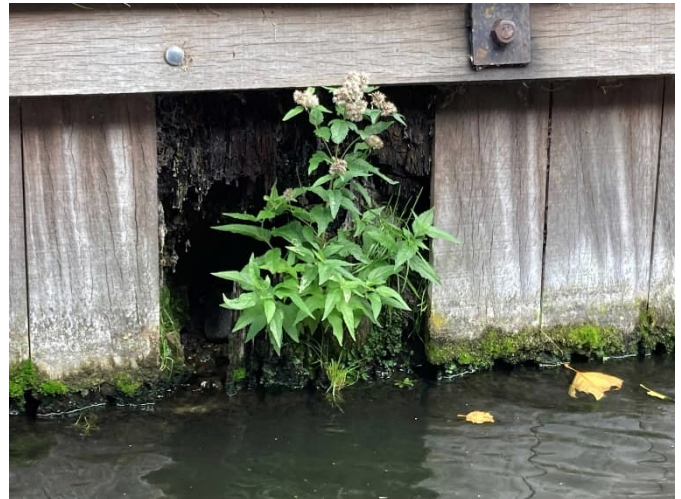
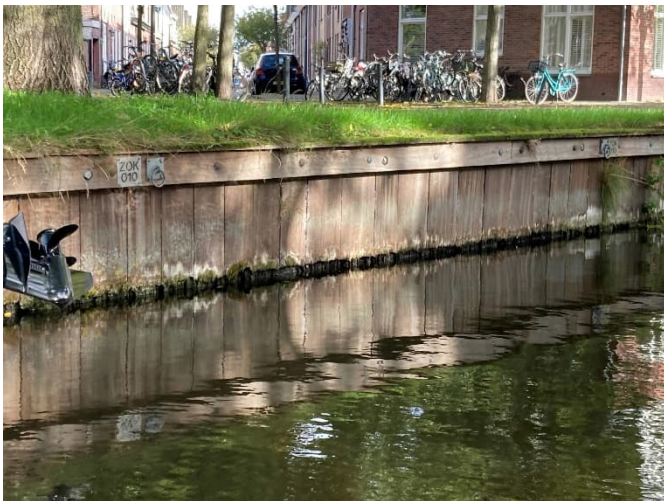
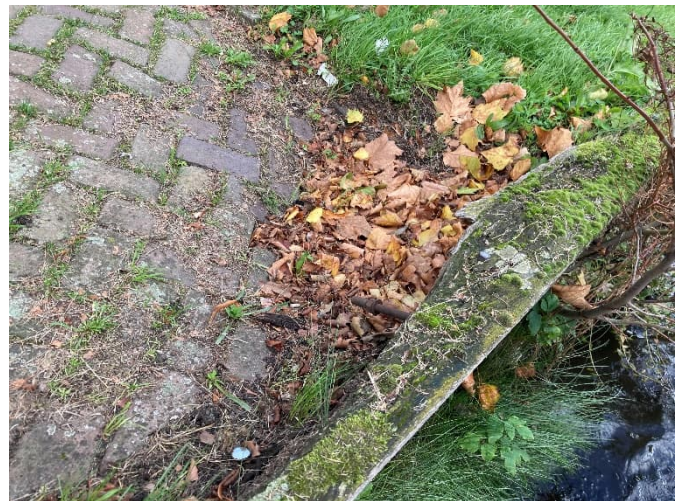
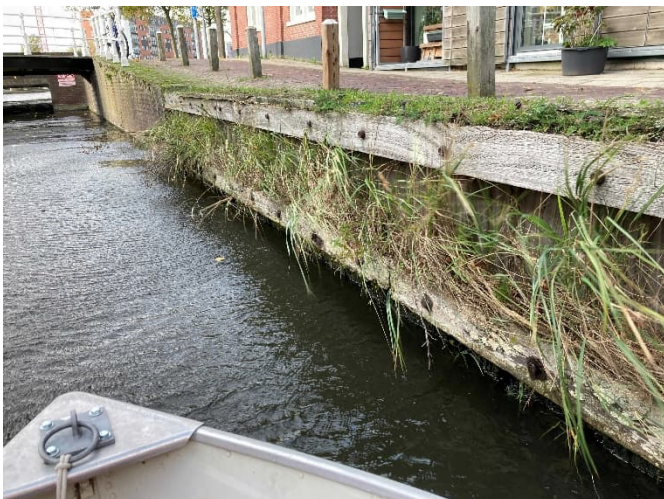
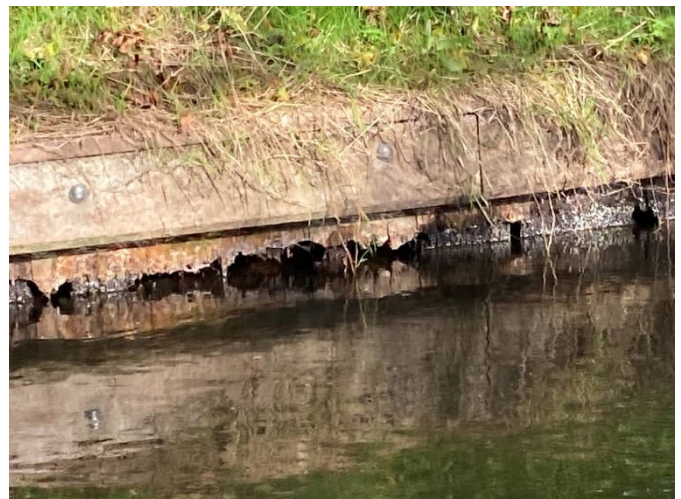
De damwanden zijn op de waterlijn zo erg aangetast dat op diverse locaties gaten zijn ontstaan of volledige planken ontbreken. Ter hoogte van ZOV-01-01 zijn diverse verzakkingen geconstateerd waarbij op één locatie de verzakking zeer ernstig is. Over de gehele lengte van de damwanden zijn de deksloof en de planken op de waterlijn ernstig aangetast door houtrot. Door de algehele staat van de damwanden neemt de kans op bezwijken toe en kan niet gegarandeerd worden dat de damwand in stand blijft tot 1 oktober 2023.

Uit de visuele inspectie blijkt dat de houten damwanden ZOV-01-01 en ZOV-01-03 in een dusdanig slechte staat zijn dat het met een jaar uitstellen van het vervangen van de houten damwand niet geadviseerd wordt. Het advies is om de houten damwand zo snel mogelijk te vervangen.
