## Verkeersveiligheidsaudit

Verspronckweg-Noord

DTV Consultants B.V.  
Hans Godefrooij  
TBO/140149

Verspronckweg-Noord te Haarlem

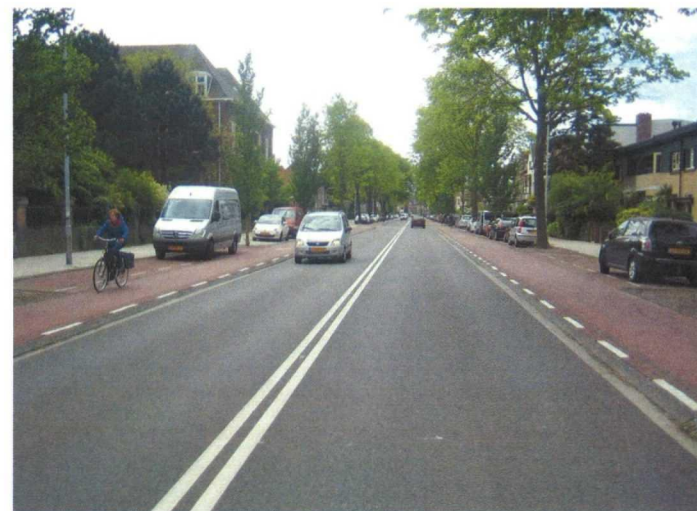
afbeelding 1 Dwarsprofiel Verspronckweg

De rijbaan is circa 6.15 meter breed met aan beide zijden een goot van circa 0.20 meter. Daarmee voldoet de rijbaanbreedte aan de richtlijnen voor gebiedsontsluitingswegen binnen de bebouwde kom, die bij een ontwerpssnelheid van 50 km/h een rijstrookbreedte van 2.90 – 3.50 meter per rijstrook aangeven. Conform de richtlijnen worden de rijstroken van elkaar gescheiden door een dubbele doorgetrokken asstreep, waardoor frontale conflicten zo veel mogelijk worden voorkomen.

De verhoogde fietsstroken zijn uitgevoerd in asfalt en hebben een breedte van circa 1.85 meter. Volgens de richtlijnen bedraagt de breedte van fietsstroken op GOW's 2.00 – 2.50 meter. Daaraan wordt niet voldaan. Weliswaar ligt tussen het asfalt van de fietsstrook en de schuine band naar de rijbaan nog een tussenstrook (uitgevoerd in klinkers) van circa 0.30 – 0.35 meter breed, maar deze mag niet tot de "bruikbare" ruimte worden gerekend, omdat fietsers voldoende afstand moeten (willen) houden tot de schuine band. Het inhalen van twee naast elkaar fietsende fietsers door een derde fietser is daardoor op de fietsstroken vrijwel niet mogelijk.

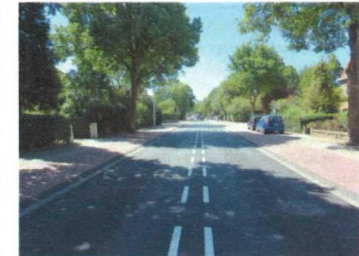
afbeelding 4 Julianalaan, Overveen

De opbouw van het dwarsprofiel zoals die is in de Verspronckweg wordt in de richtlijnen niet aanbevolen. Binnen de beschikbare ruimte is getracht om fietsers, zonder realisatie van vrijliggende fietspaden, toch een eigen plek te geven, die min of meer is gescheiden van de rijbaan voor gemotoriseerd verkeer. Ook op andere locaties, in andere gemeenten, heeft het gebrek aan voldoende ruimte geleid tot een min of meer vergelijkbare inrichting met verhoogde fietsvoorzieningen (zie afbeelding 3 en 4).

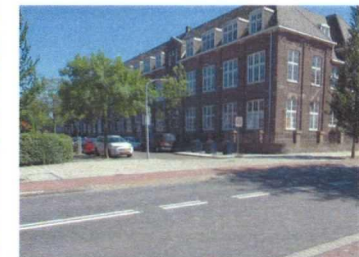
afbeelding 6 Inrit naar Begastraat

Op de Verspronckweg-Noord sluiten drie zijwegen aan: de Kleverparkweg, de Meester Cornelisstraat en de Begastraat. Alle drie zijn ze aangesloten door middel van een goed vormgegeven uitritconstructie die tevens fungeert als 30km-poort.

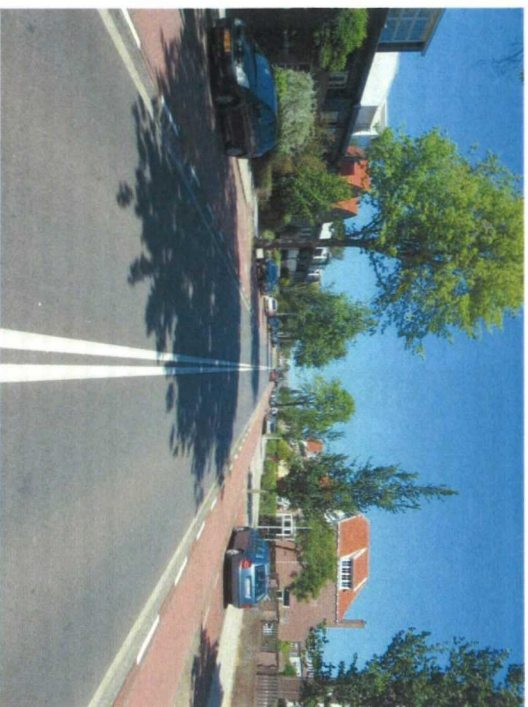
afbeelding 8 Zijstraat (begasstraat) valt niet goed op

In principe is het geen groot probleem dat de zijstraten vanaf de Verspronckweg niet goed opvallen. Immers, verkeer uit de zijwegen moet voorrang verlenen aan het verkeer op de Verspronckweg. Wel is het zo dat de mogelijkheden voor een corrigerende reactie door bestuurders op de Verspronckweg (in geval van een verkeerde inschatting van verkeer uit een zijstraat) veel beperkter zijn wanneer deze bestuurders niet rekenen op mogelijke dwarsconflicten. Daarom is het toch wenselijk dat aansluitingen en zijwegen opvallend aanwezig zijn, zodat weggebruikers er op kunnen anticiperen en hun snelheid er op aanpassen.

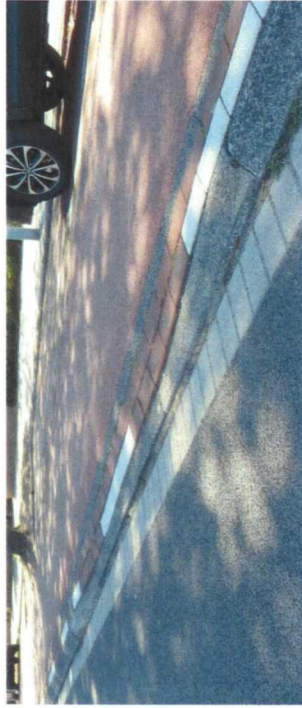
Ter hoogte van de zijstraten is aan de overzijde van de weg de band tussen fietsstrook en rijstrook over een lengte van circa 2,0 meter verlaagd (afbeelding 11).

afbeelding 11 Verlaagde band ter hoogte van zijstraat

De exacte locaties van deze afritjes zijn voor fietsers op de fietsstrook lastig te zien (afbeelding 12 en 13). De kleur van de verlaagde band is exact hetzelfde en ook de klinkerstrook loopt door.

Eén van de geconstateerde tekortkomingen is de slechte zichtbaarheid van de fietsafritjes. Die zichtbaarheid wil ik al op korte termijn verbeteren met een andere bestrating of met wegverf. Afhankelijk van de werkvoorbereiding en de weersomstandigheden verwacht ik dat deze aanpassing eind dit jaar is gerealiseerd. Ook gaat de gemeente in gesprek met betrokkenen om het draagvlak voor de andere aanbevelingen te polsen. De resultaten daarvan neem ik mee in de collegenota waarin ook de haalbaarheid en de kosten aan bod komen. Nadat het college haar standpunt heeft bepaald is er de mogelijkheid tot reflectie in de commissie.

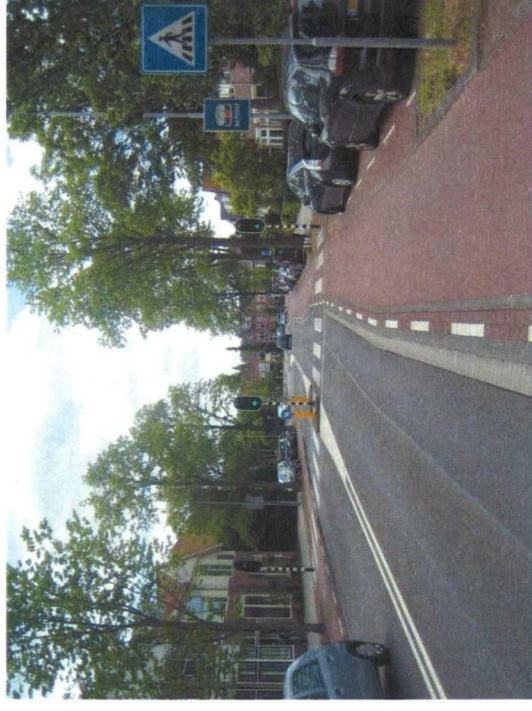
afbeelding 14 Geregelde voetgangersoversteekplaats

Tussen de Kieverparkstraat en de Kieverperkweg ligt op de Verspronckweg een voetgangersoversteekplaats die wordt geregeld met verkeerslichten (afbeelding 14). In praktijk wordt deze oversteek nauwelijks gebruikt. Een enkele keer gebruikt een fietser de oversteekplaats (afbeelding 15) om, al dan niet door rood, over te steken.

Van solitaire geregelde voetgangersoversteekplaatsen is bekend dat het rode licht relatief vaak wordt genegeerd. Zowel bestuurders als voetgangers kunnen vaak de discipline niet opbrengen om voor het (voor hen gevoel onnodige) rode licht te wachten. Op locaties waarop weinig wordt overgestoken (en waar het licht voor autoverkeer dus vrijwel altijd op groen staat) komt het ook voor dat automobilisten het licht, als het dan een keer op rood staat, domweg niet zien. Al met al zijn geregelde oversteekplaatsen, zeker wanneer deze weinig worden gebruikt, over het algemeen geen verkeersveilige oplossing.

Ook in de Verspronckweg zorgt de geregelde voetgangersoversteekplaats slechts voor een schijnveilige oplossing. De oversteekplaats wordt weinig gebruikt, hetgeen per ongeluk door rood rijden op die

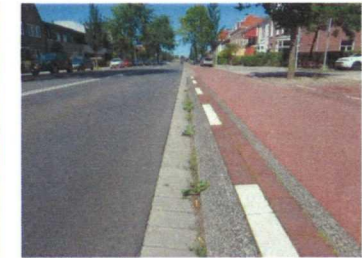
Voor fietsers op de Verspronckweg-Noord zijn verhoogde fietsstroken beschikbaar. Deze fietsstroken zijn van de rijbaan gescheiden door schuine banden. Auto's kunnen door de schuine banden relatief eenvoudig de parkeerplaatsen bereiken.

afbeelding 20 Schuine band is hoog en sluit niet netjes aan op rijbaan

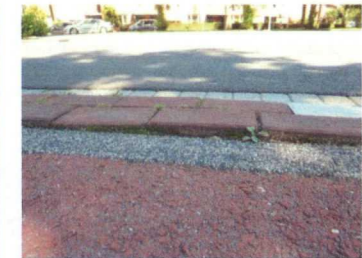
afbeelding 22 "Tussenstrook" van klinkers ligt niet egaal

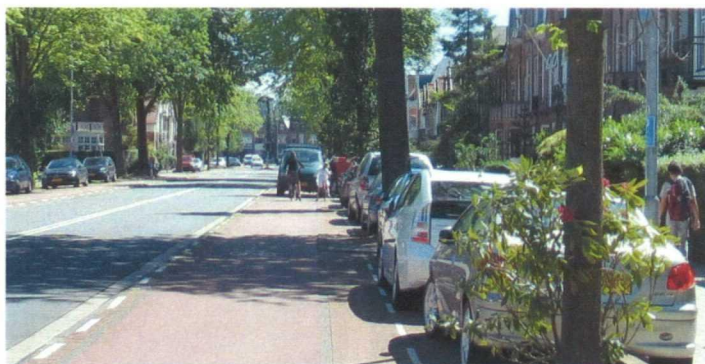
Het komt voor dat voertuigen laden en lossen op de fietsstrook (zie onderstaande afbeelding).

afbeelding 24 Voertuig staat stil op fietsstrook; fietsers stappen af en gaan het trottoir op

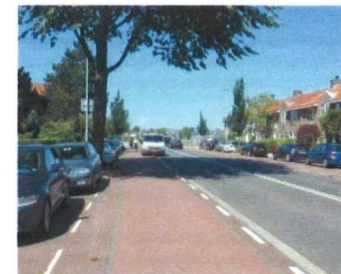
Op grond van artikel 23 van het RVV 1990 mag een bestuurder zijn voertuig niet laten stilstaan op een fietsstrook of op de rijbaan langs een fietsstrook. In de praktijk gebeurt dit dus vaak toch, waarbij automobilisten er, mede door de uitstraling van de weg, voor kiezen om niet op de rijbaan, maar op de verhoogde fietsstrook te gaan staan. Fietsers moeten dan uitwijken naar de rijbaan of, als dat op de betreffende locatie mogelijk is, naar het trottoir. Sommige bestuurders kiezen ervoor om half op de rijbaan en half op de fietsstrook te staan. Dit levert weliswaar hinder op voor fietsers, maar de doorgang wordt dan niet volledig geblokkeerd.

afbeelding 25 Bestelbusje staat half op de fietsstrook
