De gemeente Haarlem heeft voor het **groot onderhoud** aan de Westergracht een aanbesteding doorlopen. Het werk omvat het vernieuwen van de asfaltconstructie van de hoofdrijbaan en het asfalteren van het tegelfietspad. Daarnaast wordt de basalten walmuur aan de Leidsevaart tussen de Westergracht en de Emmabrug vervangen.

BOOMEFFECTANALYSE  
Westergracht Haarlem

Rapport nr: 15085

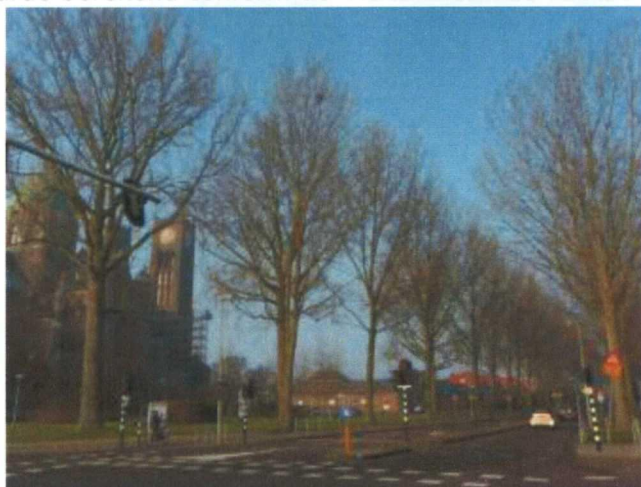
Foto 1: Westergracht vanaf de Leidsevaart.

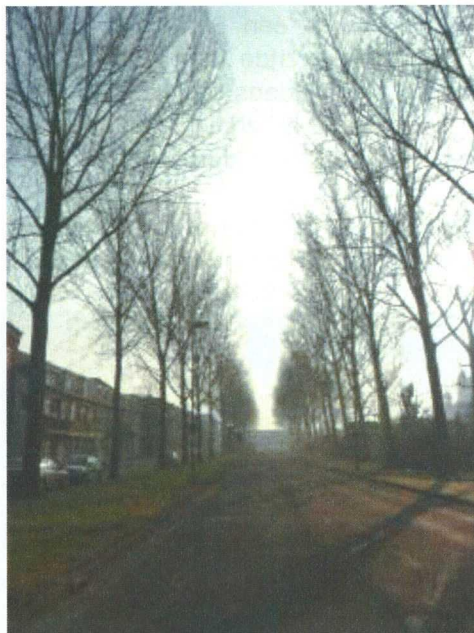
Foto 2: Westergracht van west naar oost

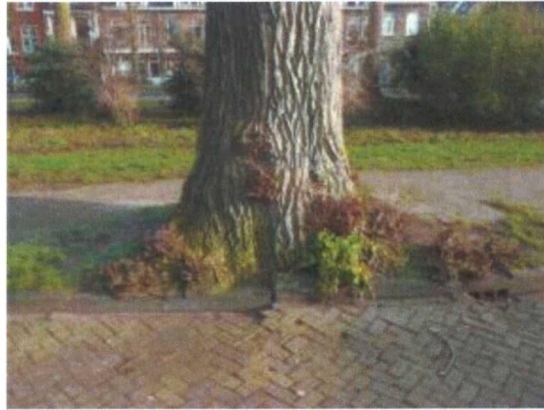
Bij vrijwel alle bomen die met de stamvoeten dichterbij dan 2,5 meter vanaf de verharding staan, is aan de verharding ernstige wortelopdruk waar te nemen. Dit resulteert in opgedrukte opsluitbanden of verhardingen die worden opgedrukt.

Foto 3: Onderstam populier met schade aan verharding

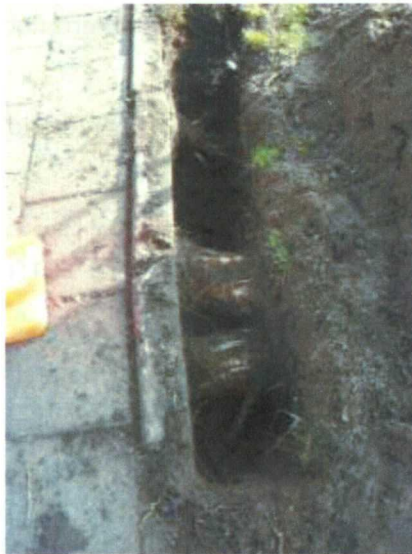
Foto 4: Dikke oppervlakkig gegroeide wortels onder de verharding

Tijdens het onderzoek zijn op verschillende locaties, daar waar sprake is van opgedrukte verharding, dat dit veroorzaakt wordt door oppervlakkig gegroeide wortels. Opvallend is dat dergelijke (dikke) wortels zowel erg oppervlakkig groeien als ook in de dieper bodemlagen.

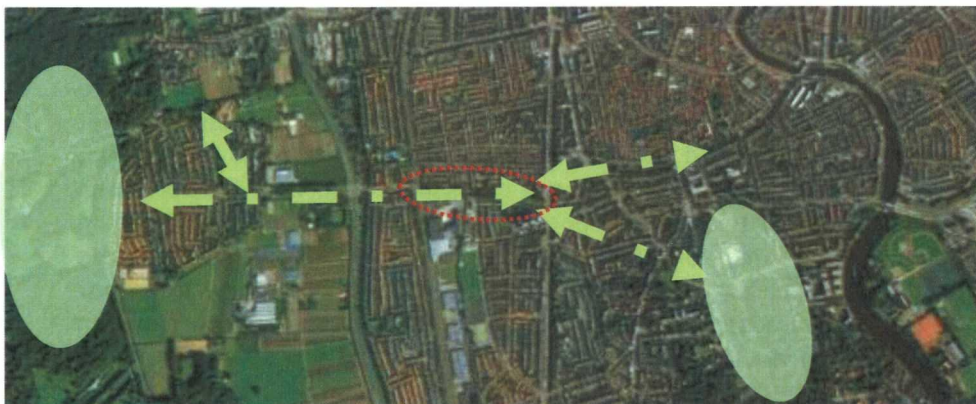
- ✓ Gedeeltelijke nestgelegenheid voor, vooral duiven en eksters.
- ✓ Gedeeltelijke nestgelegenheid voor een enkele groter zangvogel als lijster, alhoewel de omgeving te weinig rustige groene vlakten kent
- ✓ Gedeeltelijke vlieggeleiding en/of corridor functie voor vleermuizen en kleine zangvogels vanuit het duingebied, Ramplaangebied naar de groene delen van de (binnen) stad en omgekeerd, een en ander als onderstaande afbeelding is weergegeven.

Afbeelding 1: Luchtfoto westelijk deel van Haarlem. Bron Google Earth  
Met groene corridors en Westergracht in rood kader.

Er zijn in de bomen aan de zuidwest zijde van de Westergracht, tijdens het onderzoek geen nesten aangetroffen. Doordat de bomen aan de noordoost zijde gehandhaafd blijven. Blijft de corridor functie en nestgelegenheden van de struiken beplanting aan de zuidwest zijde, tussen de Westergracht en Jos Cuypersstraat en verderop nabij het parkeerterrein, blijft gehandhaafd. Hiermee blijft belangrijke natuurwaarde gehandhaafd, waarmee voor een deel de corridor functie overeind blijft. Holten, t.b.v. nest-/schuil-/broedgelegenheid zijn in de populieren, visueel vanaf de grond niet geconstateerd.

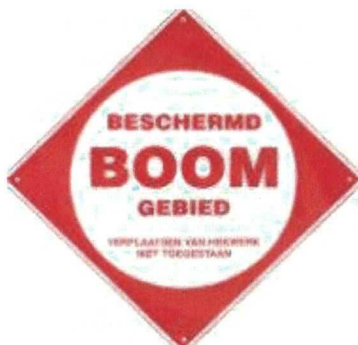
Om alle te handhaven bomen dienen voor de werkzaamheden, op adequate wijze, waar mogelijk op 1 meter buiten de kroonprojectie, vaste bouwhekken te worden geplaatst. Tenzij in overleg met de boomdeskundig toezichthouder anders wordt bepaald. Het gebied binnen de bouwhekken is aangemerkt als '**BESCHERMD BOOMGEBIED**'. Deze bouwhekken mogen tijdens de bouwwerkzaamheden niet worden verplaatst. Het veranderen zonder overleg vooraf (boomdeskundig toezichthouder), van het '**BESCHERMD BOOMGEBIED**', bijvoorbeeld door verplaatsen van hekken, is gesanctioneerd.

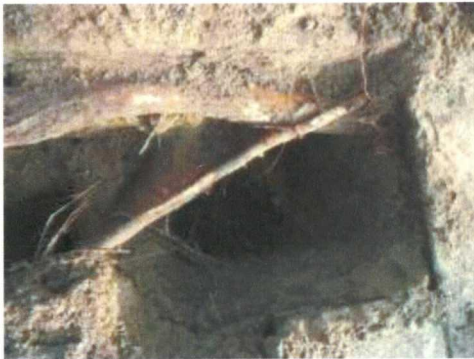
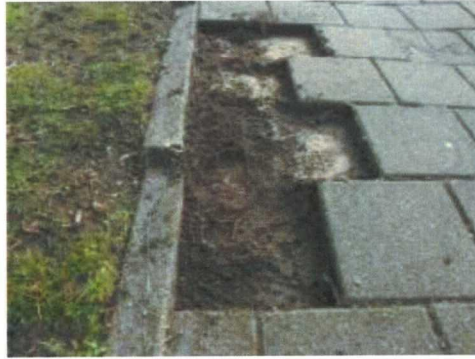
## Locatie 1

Locatie 1 bevindt zich nabij boom 3. De profielsleuf is in de lengte richting van het fietspad gegraven. Direct onder de verharding bevinden zich een zandcunet van ca 30 cm, daaronder bevindt zich een zwarte venige zandlaag. Op ca 1m – MV bevindt zich de vollcapilaire zone. Het volledige profiel is beworteld. In de eerste 40cm – MV zijn zware wortels dikker dan 10 cm tot ontwikkeling gekomen.

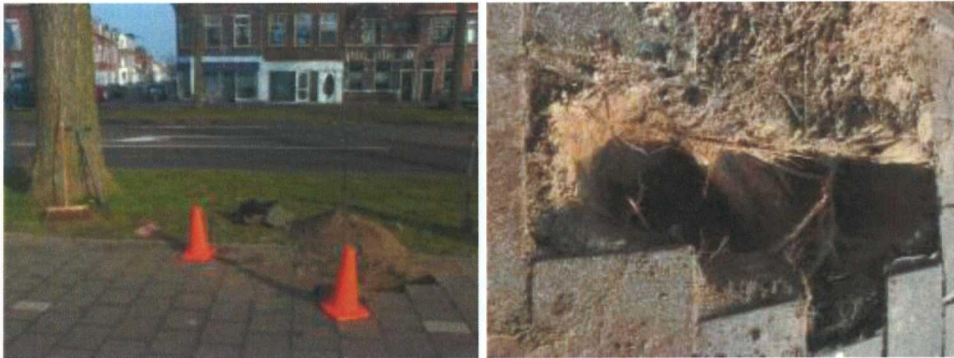
## Locatie 2

Locatie 2 bevindt zich na bij boom 7, op deze locatie is een profielsleuf gegraven in de lengte richting van het fietspad, op enkele meters afstand vanaf de stamvoet. Op deze plaats is opdruk van beworteling zichtbaar.

Het bodemprofiel bestaat uit zandlaag van ca. 30 cm dikte t.b.v. het cunet daaronder bevindt zich een zwarte venige zandlaag, de volcapillaire zone bevindt zich op ca 1m – MV.

Het bodemprofiel is volledig beworteld, in de zone 0 – 40cm – MV zijn zware boomwortels aangetroffen met een diameter groter dan 10 cm.

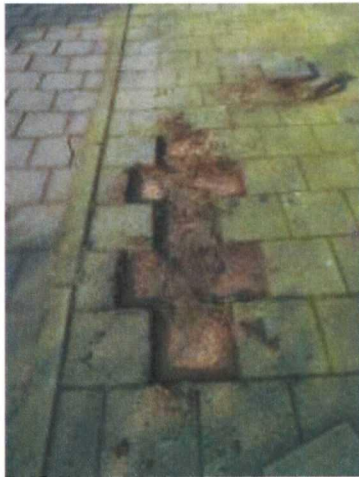
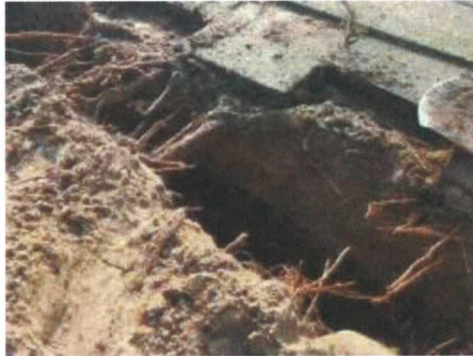
### locatie 3

Locatie 3 bevindt zich nabij boom 12, op deze locatie is een profielsleuf in de lengte richting van het fietspad, op ca. 2 meter vanaf de stamvoet gegraven. Direct onder de verharding bevindt zich fijne beworteling. Op deze locatie is geen zware beworteling aangetroffen echter is het zeer aannemelijk dat deze wel onder de verharding aanwezig is.

Het bodemprofiel bestaat uit een zandcunet van ca 30 – 40cm dikte, daaronder bevindt zich een zwarte zanderige humeuze laag.

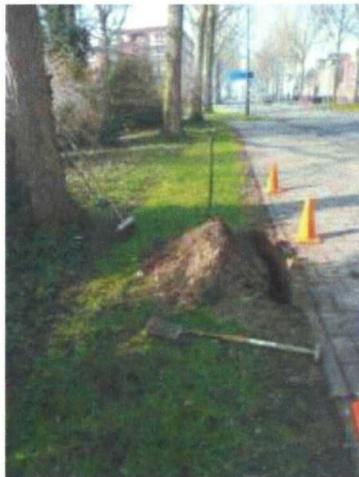
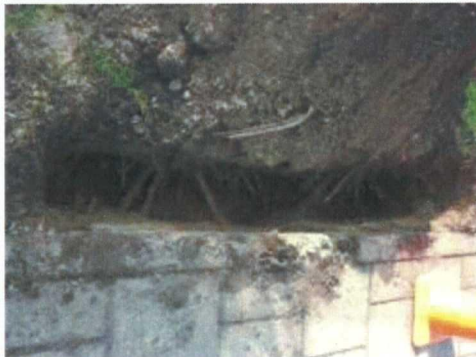
## locatie 4

locatie 4 bevindt zich nabij boom 16. Op deze locatie is een profielsleuf gegraven in de lengte richting van het fietspad. Het bodemprofiel bestaat uit zwart zanderig / venig materiaal. Het profiel is volledig beworteld, op ca -20cm – MV is zichtbaar dat wortels met een dikte tot 5 cm onder de opsluitband doorgroeien, onder het fietspad.

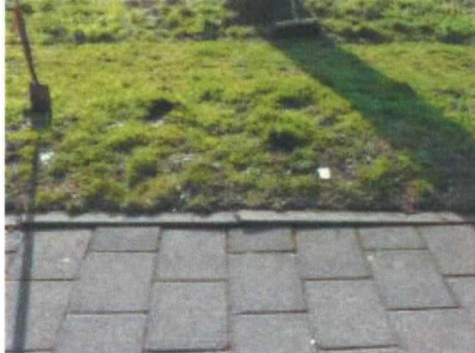
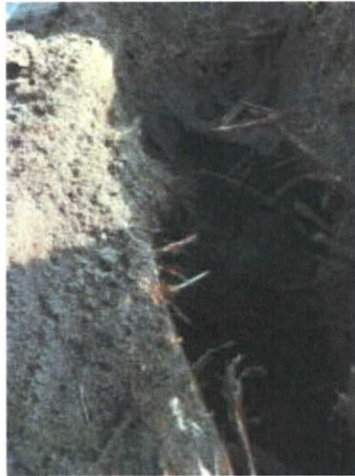
## locatie 5

locatie 5 bevindt zich nabij boom 24. Op deze locatie is een profielsleuf gegraven in het gazon in de lengte richting van het fietspad. Het bodemprofiel bestaat uit zwart zanderig / venig materiaal. Het profiel is volledig beworteld, op ca -20cm - MV is dat wortels met een dikte tot 5 cm zichtbaar onder de opsluitband doorgroeien, onder het fietspad.

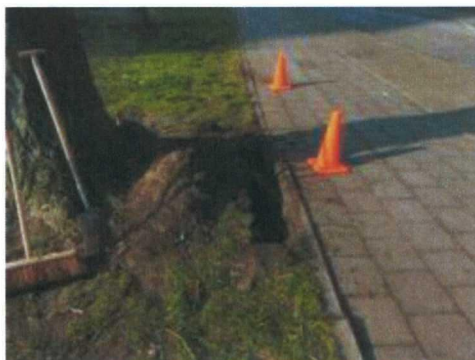
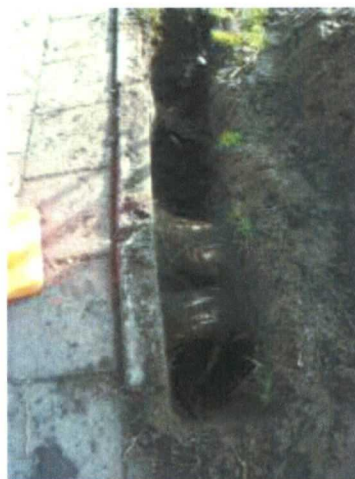
## locatie 6

Locatie 6 is nabij boom 28, op deze locatie is in het gazon parallel aan het fietspad een profielsleuf gegraven. Op ca 20 cm - MV is zware beworteling aangetroffen welke onder het fietspad groeit. De wortels hebben een doorsnede dikker dan 10 cm.

deze locatie lijkt hoger te liggen dan eerdere profielen, dit omdat op 1m - MV de volcapillaire zone niet is aangetroffen.
